# VERTICALIZAÇÃO

# E PATRIMÔNIO CULTURAL

Verticalização e patrimônio cultural: um olhar sobre os atributos patrimoniais das edificações verticais do Setor de Preservação Rigorosa (SPR) da Zona Especial de Preservação (ZEP) 2, o Centro de Maceió/AL

Trabalho Final de Graduação apresentado ao curso de Arquitetura e Urbanismo, da Faculdade de Arquitetura e Urbanismo, da Universidade Federal de Alagoas (UFAL), como requisito parcial para obtenção do título de Bacharel em Arquitetura e Urbanismo.

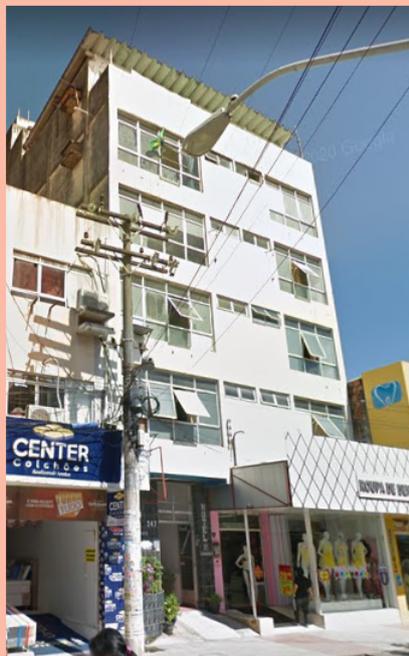
**HOTEL LIVRAMENTO**  
**ANO: DÉC. DE 80**  
**GABARITO: TÉRREO + 4 PAV.**  
**+ COB**  
**USO: PRIVADO - COMERCIAL**

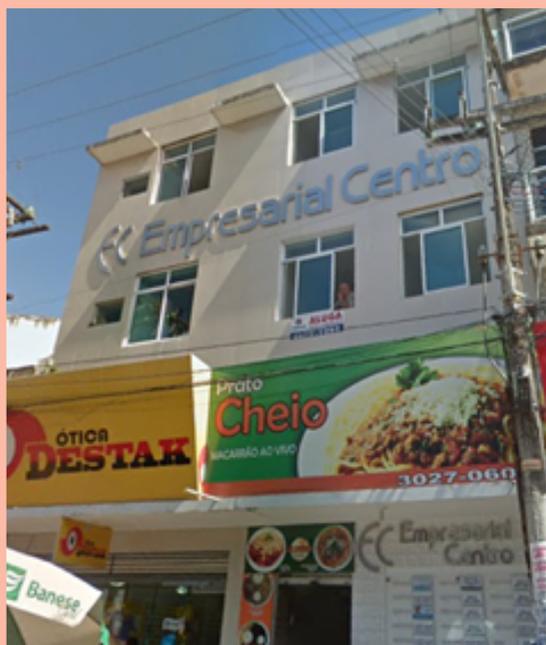
**ANO:**  
**GABARITO: TÉRREO + 3 PAV.**  
**USO: PRIVADO**
