**IDENTIFICAÇÃO DAS PATOLOGIAS NA PONTE DE CONCRETO ARMADO
SITUADO NO BAIRRO DA PEDRA VELHA NO MUNICÍPIO DE DELMIRO
GOUVEIA - AL**

Trabalho de Conclusão de Curso apresentado ao Colegiado do Curso de Engenharia Civil da Universidade Federal de Alagoas como parte dos requisitos para obtenção do título de Engenheiro Civil.

4.2. PONTE AL 220

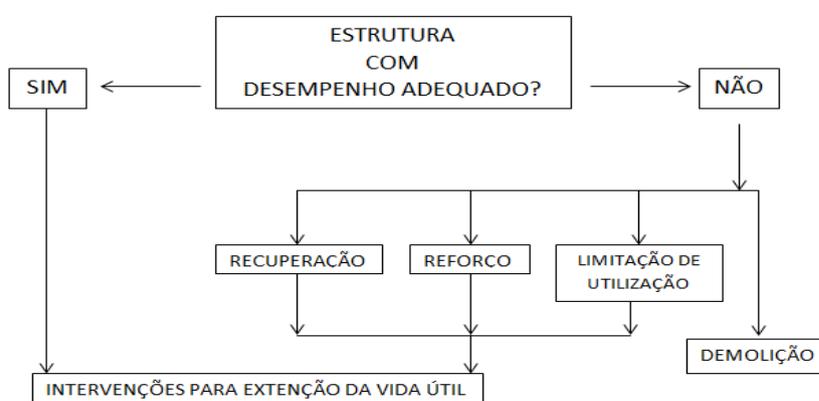
A figura 21 apresenta um exemplo de esquema de medidas de resoluções estruturais.

Figura 21: Medidas de resoluções estruturais.

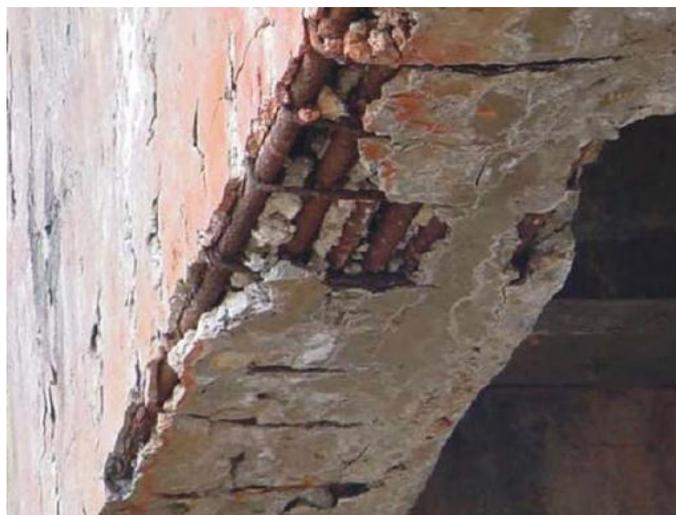
Na figura 22, mostra um exemplo de corrosão das armaduras aparentes em uma viga de ponte.

Figura 22: Corrosão de armaduras aparentes em viga de ponte.

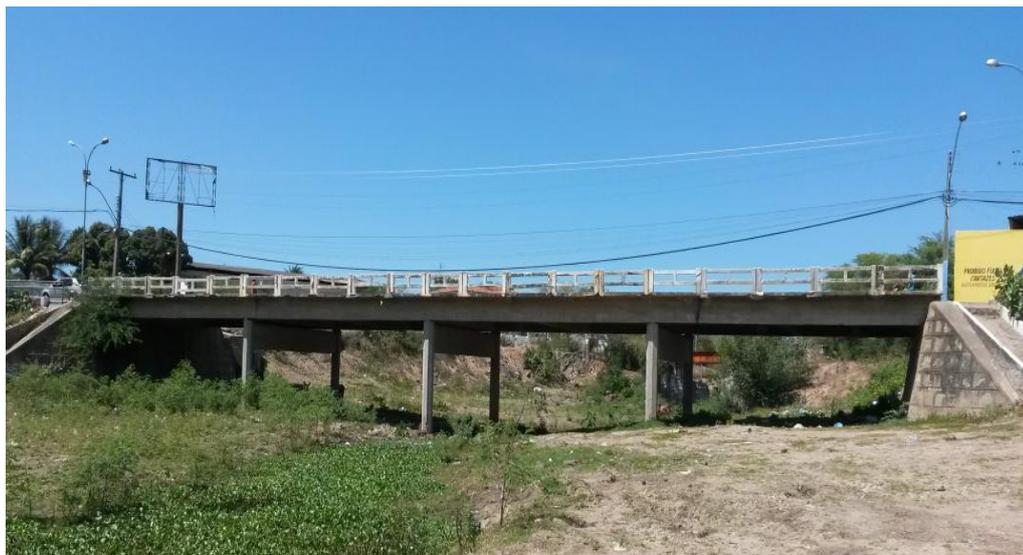
Figura 25: Vista frontal da ponte na Avenida Caxangá – AL 220.

A figura 25 apresenta uma vista frontal da ponte, no qual podemos classificar as características estruturais e geométricas. Em relação ao estudo planimétrico, classificamos como ponte reta ortogonal, uma vez que apresenta o seu eixo paralelo ao eixo da rodovia e perpendicular às linhas de apoio da superestrutura. Quanto à altimetria, classifica-se como uma ponte reta horizontal, já que seu tabuleiro não é curvo e mantém a mesma declividade vertical da pista.

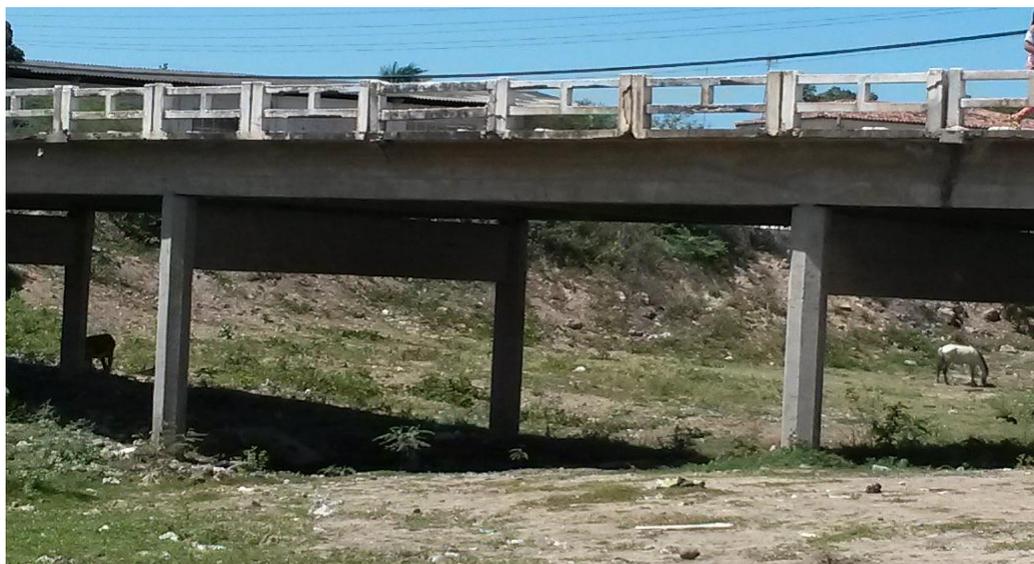
Figura 26: Elementos estruturais da ponte na Avenida Caxangá AL 220.

De acordo com a figura 26, observa-se que o complexo estrutural é formado por uma superestrutura em laje, a qual é sustentada por seis pilares.

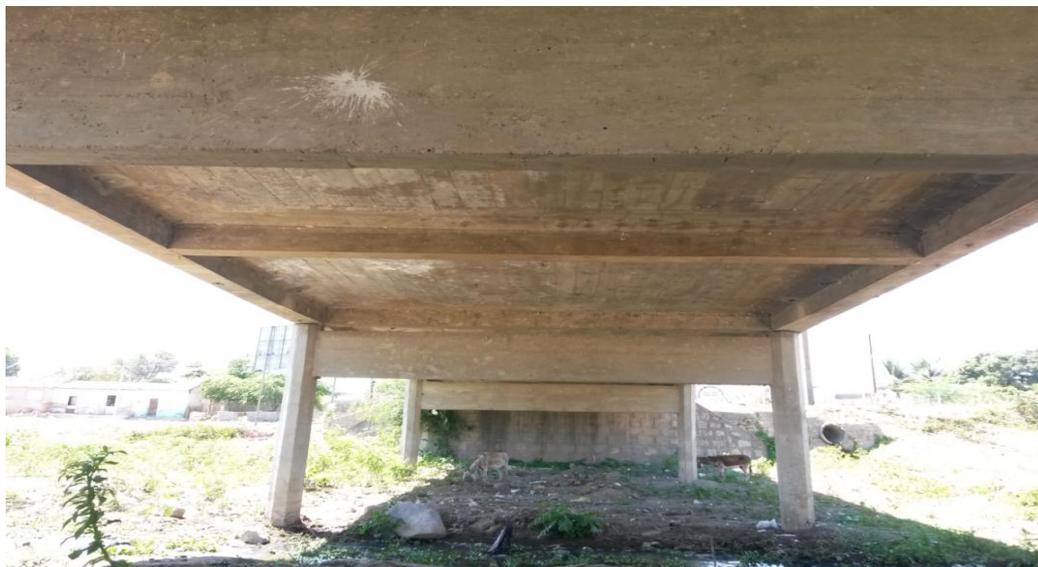
Figura 27: Vista interna da ponte na Avenida Caxangá AL 220.

Já na figura 27, é mostrada uma vista interna que observa os elementos estruturais bem definidos, como os pilares, vigas e face inferior das lajes.

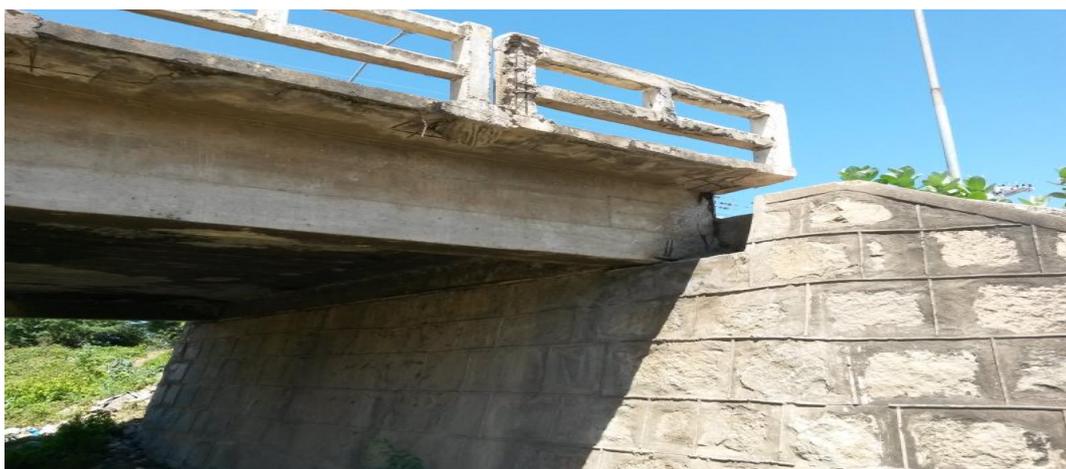
Figura 28: Apoio das superestruturas no encontro da ponte AL 220.

Na figura 28, representa o detalhe da estrutura do encontro, no qual os elementos estruturais mostrados não deram para ser analisados como realmente foram construídos, por fora, foram executados com pedra rachão, mas não se sabe se no interior dessa estrutura tem algum pilar de sustentação.

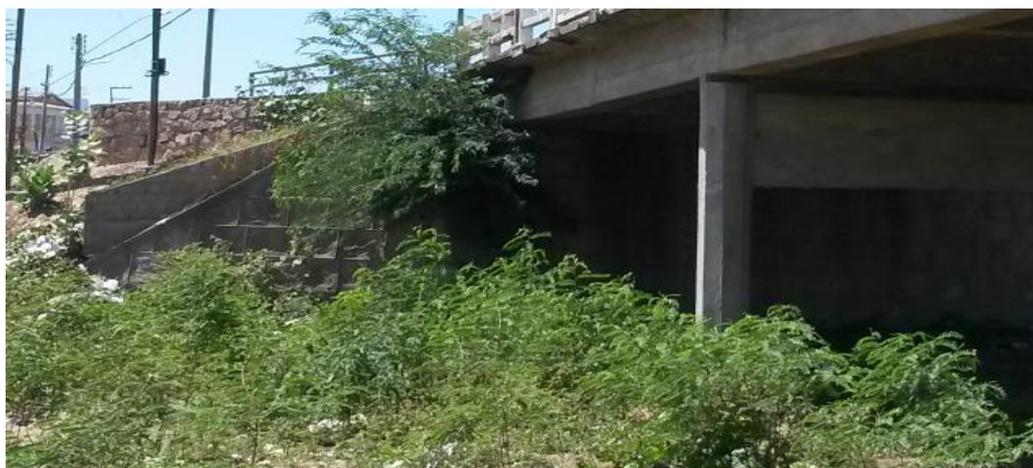
A figura 29 demonstra a presença de vegetação na estrutura do encontro da ponte, e a aparição de vegetação e raízes incrementa solicitações extras às estruturas de contenção de terra, evidenciando ainda mais a falta de manutenção regular.

Figura 29: Presença de vegetação em encontro da ponte AL 220.

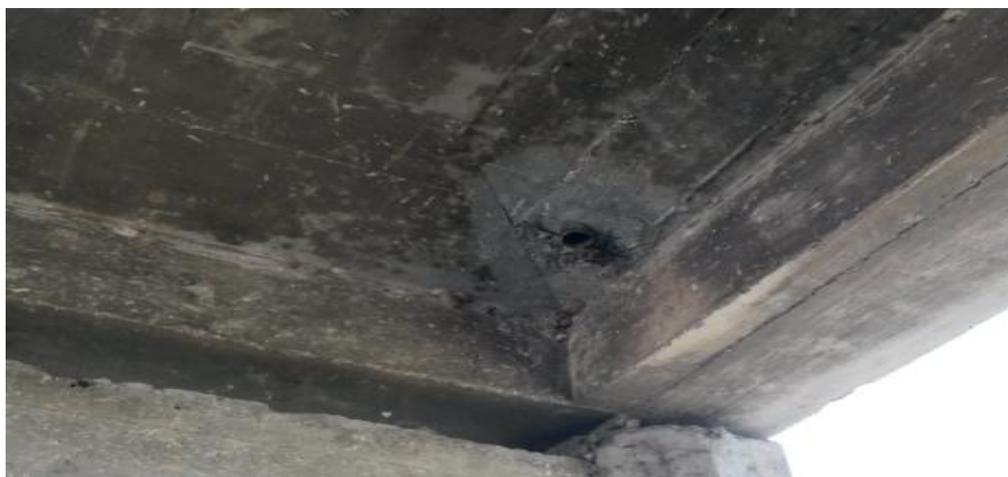
A figura 30 demonstra a corrosão da armadura e manchas na face inferior da laje, essa patologia ocorre em pontos localizados. Causada certamente pelo mau funcionamento da pingadeira e pelo mau dimensionamento em relação à figura 9, levando com que a água proveniente da chuva umedeça a face inferior da laje. Notamos que o pequeno cobrimento dos elementos estruturais tem prejudicado a proteção da armadura.

Figura 30: Manchas na face inferior da laje devido ao escoamento das águas pluviais pelos drenos da ponte AL 220.

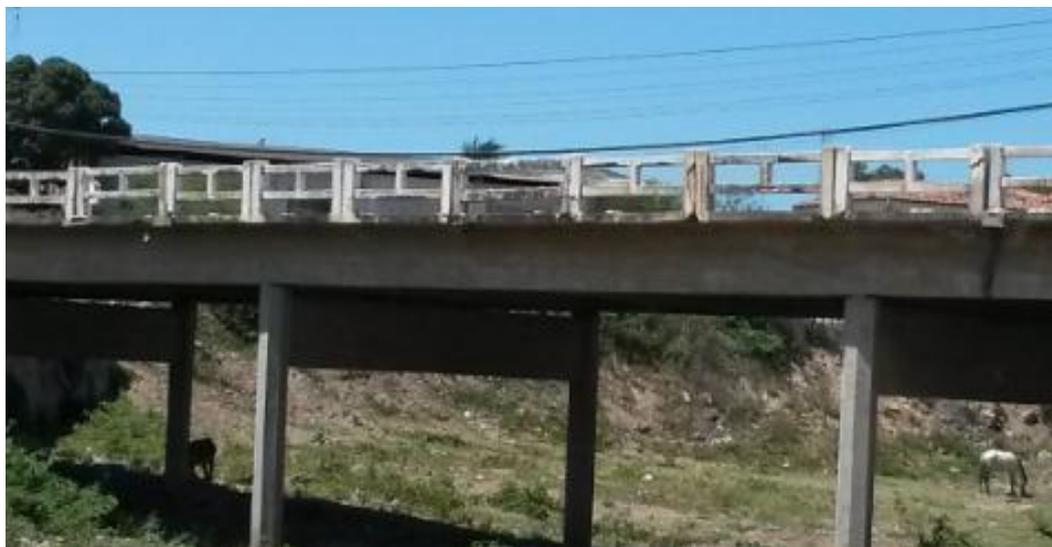
Figura 31: Vista dos guarda-corpos da ponte AL 220.

A figura 31 ilustra uma visão dos guardas-corpos presentes na ponte. Repara-se que o dispositivo de proteção é construído de concreto.

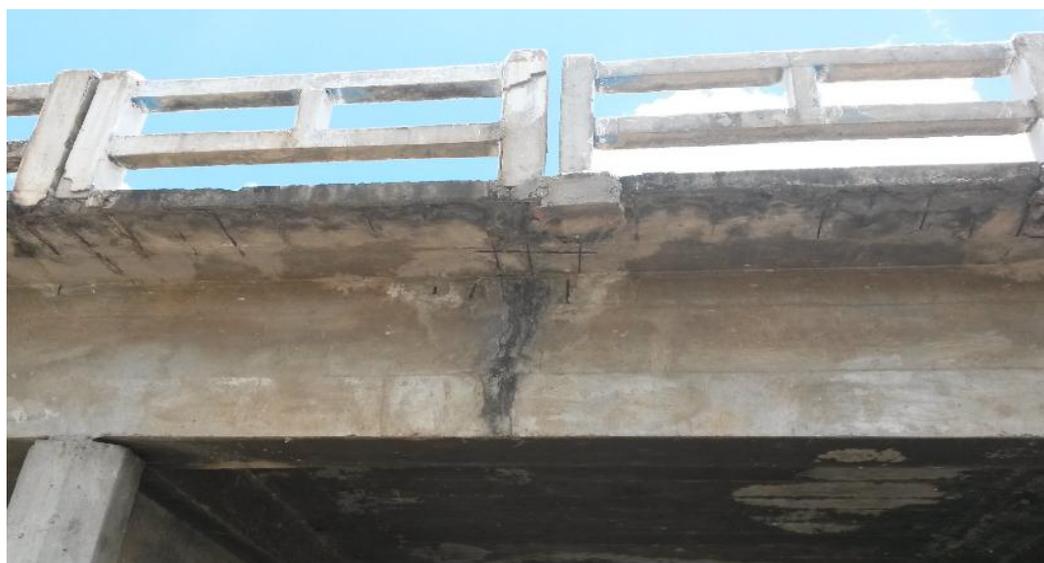
Figura 32: Detalhe do guarda-corpo da ponte AL 220.

Na figura 32 mostra uma patologia na superestrutura, mais precisamente nos guardas-corpos, que devido ao mau assentamento do guarda-corpo recuperado, a armadura fica visível em alguns pontos.

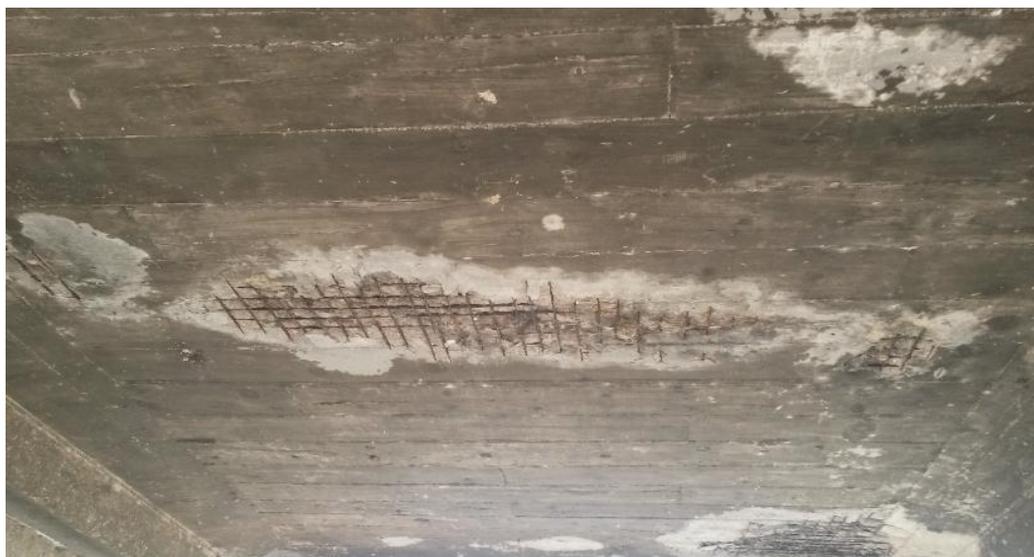
Na figura 33 mostra a corrosão da armadura na laje da ponte, essa é uma das patologias causadas pela ausência de drenos, fazendo com que a água proveniente da chuva umedeça a face inferior da laje, desagregando o concreto e desprotegendo a armadura. Dar pra notar a presença de briófitas (característica de local úmido e sombreado).

Figura 33: Laje com umidade, desagregação do concreto e corrosão de armadura da ponte AL 220.

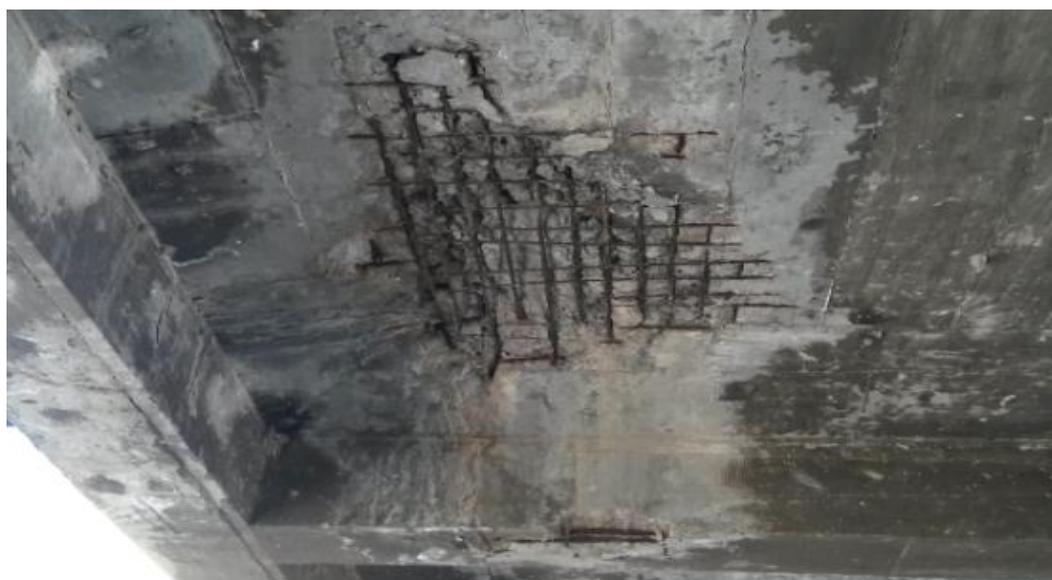
Na figura 34, podemos um detalhamento da corrosão do aço na face inferior da laje devido à falta de drenos suficientes para escoamento da água.

Figura 34: Desagregação do concreto e corrosão de armadura da ponte AL 220.

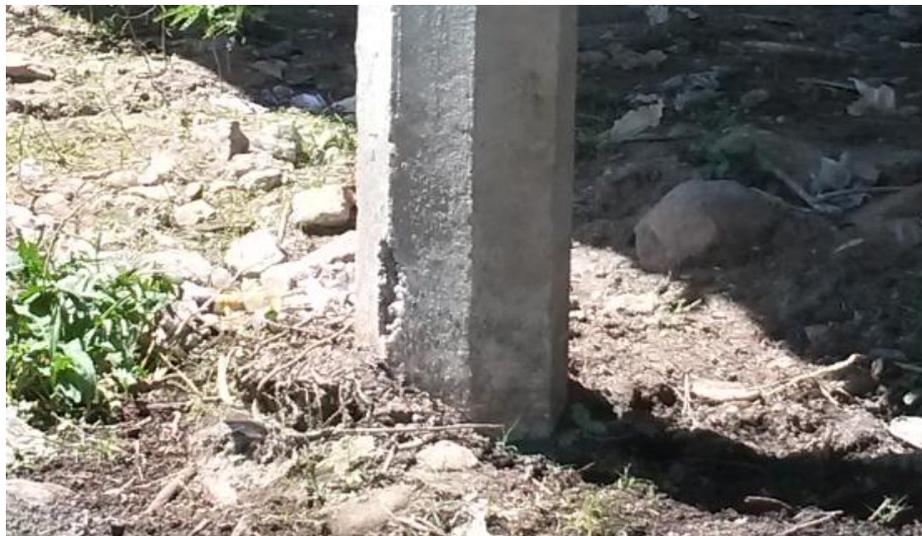
Os pilares apresentam brechas, visto que apresentam uma abertura com mais de 10 mm, em sua base, provocadas pelo cobrimento mínimo no pilar e disgregação do concreto, como mostra a figura 35.

Figura 35: Brecha na base do pilar da ponte AL 220.

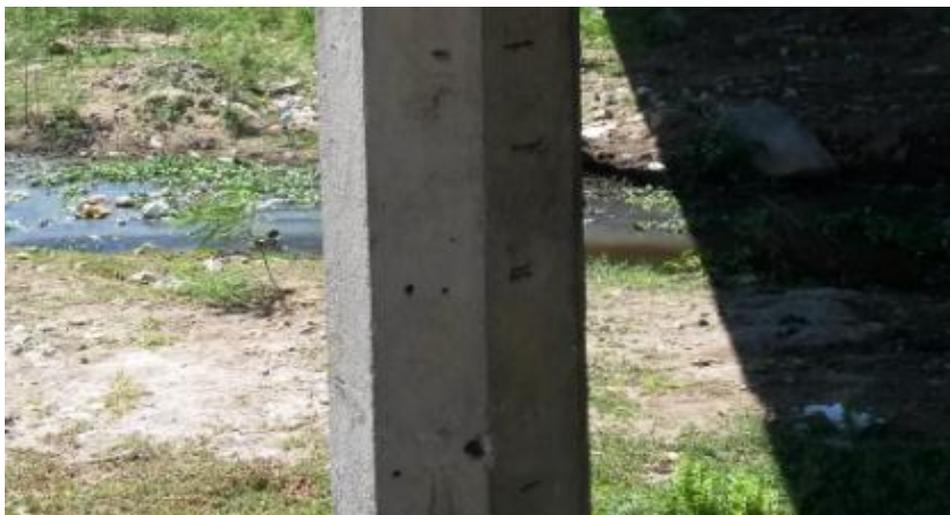
Já figura 36 mostra o desgaste na superfície dos pilares e o destacamento da camada de cobrimento do concreto protetor das armaduras. Deixando a armadura sem a proteção física garantida pela norma NBR 6118:2014.

Figura 36: desgaste na superfície do pilar da ponte AL 220.
