**UNIVERSIDADE FEDERAL DE ALAGOAS CAMPUS DO SERTÃO  
CURSO ENGENHARIA CIVIL**

**INSTALAÇÕES HIDROSSANITÁRIAS EM ESCOLAS PÚBLICAS  
DO MUNICÍPIO DE DELMIRO GOUVEIA: PATOLOGIAS E  
SATISFAÇÃO DOS USUÁRIOS**

Trabalho de Conclusão de Curso de Graduação em Engenharia Civil, da Universidade Federal de Alagoas UFAL, como requisito parcial para obtenção do grau de bacharel em Engenharia Civil.

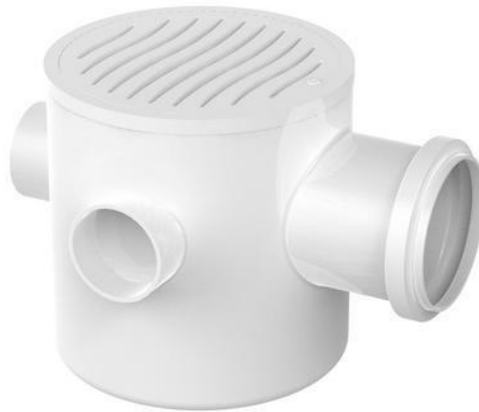
Figura 1: Caixa sifonada

Segundo a Tigre tubos e conexões a importância das caixas sifonadas **Figura 1** e dos ralos na instalação de esgoto são que eles se conectam aos tubos e deixam o mau cheiro longe da sua construção. A caixa sifonada é embutida ao piso para coletar a água utilizada na pia, descarga ou chuveiro e, em áreas externas, a água da chuva. Os ralos são instalados sobre a caixa sifonada para escoar a água.

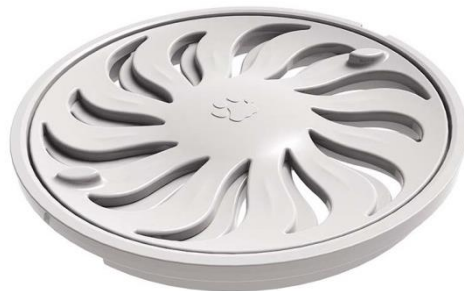
Figura 2: Grelha para calha

Conforme a tigre tubos e conexões as Grelhas para Caixas e Ralos de esgoto **Figura 2** garante a vazão da água e não permite que a água acumule. Ela liga os ramais de descarga como banheiros e áreas de serviço aos ramais de esgoto. Também são utilizadas para escoar a água da chuva ou a água utilizada para lavar pisos de sacadas e terraços.

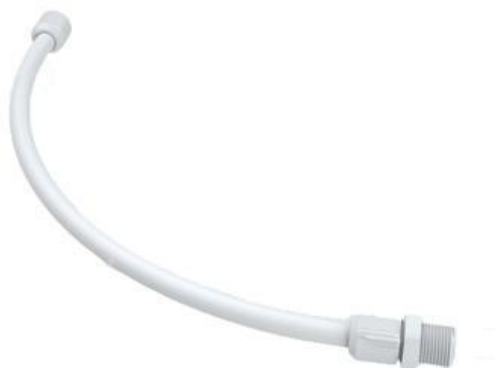
Figura 3: Engate Flexível

Segundo o mesmo documento normativo o Engate Flexível de PVC **Figura 3** pode ser usado nos lavatórios, caixas de descarga, mictórios e bidês para a condução de água fria. É fabricado em material resistente e tem um acabamento diferenciado, além da flexibilidade que garante a sua fácil instalação.

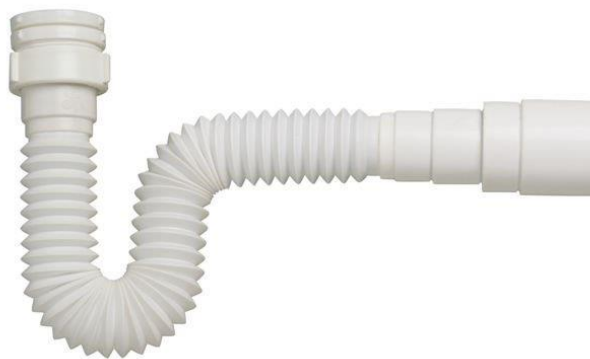
Figura 5: Sifão sanfonado

Sifão **Figura 5** é um dispositivo criado para evitar o retorno de gases e consequente mau cheiro nas tubulações do sistema de esgoto sanitário serve também para levar o líquido de uma altura inferior para transpor outra superior. Segundo a NBR 8160 (Sistemas prediais de esgoto sanitário – Projeto e execução), todos os dispositivos devem possuir desconectores, e no caso de pias e lavatórios, o sifão é o responsável por evitar esse retorno. Além disso, um sifão atua facilitando o processo de manutenção, em função da acumulação de gorduras ou outros sólidos que poderiam vir a causar o entupimento. Em residências que passaram por um longo período sem uso, o fecho hídrico (camada de água que isola os gases dentro do sifão) pode evaporar completamente, o que explica o mau cheiro nestes casos.

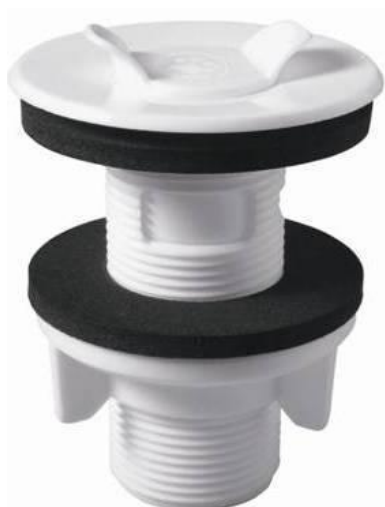
Figura 6: Válvula para Lavatório

Válvula **Figura 6** é um dispositivo de ligação que liga o lavatório ao sifão e permite a passagem ou o bloqueio da água das torneiras para a tubulação.

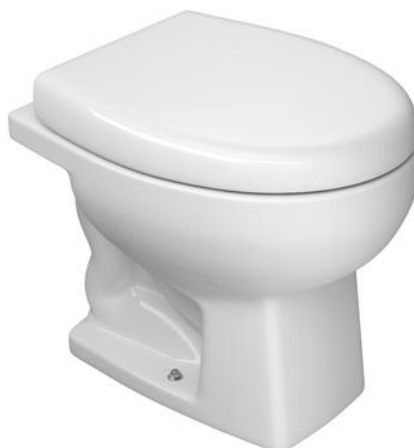
Figura 7: Bacia sanitária convencional

Bacia sanitária **Figura 7** também conhecida como vaso sanitário é utilizado para satisfazer as necessidades fisiológicas surgiu no final do século 16. O responsável pela criação semelhante à que conhecemos hoje foi o poeta inglês John Harrington, afilhado da Rainha Elizabeth I, no ano de 1596.

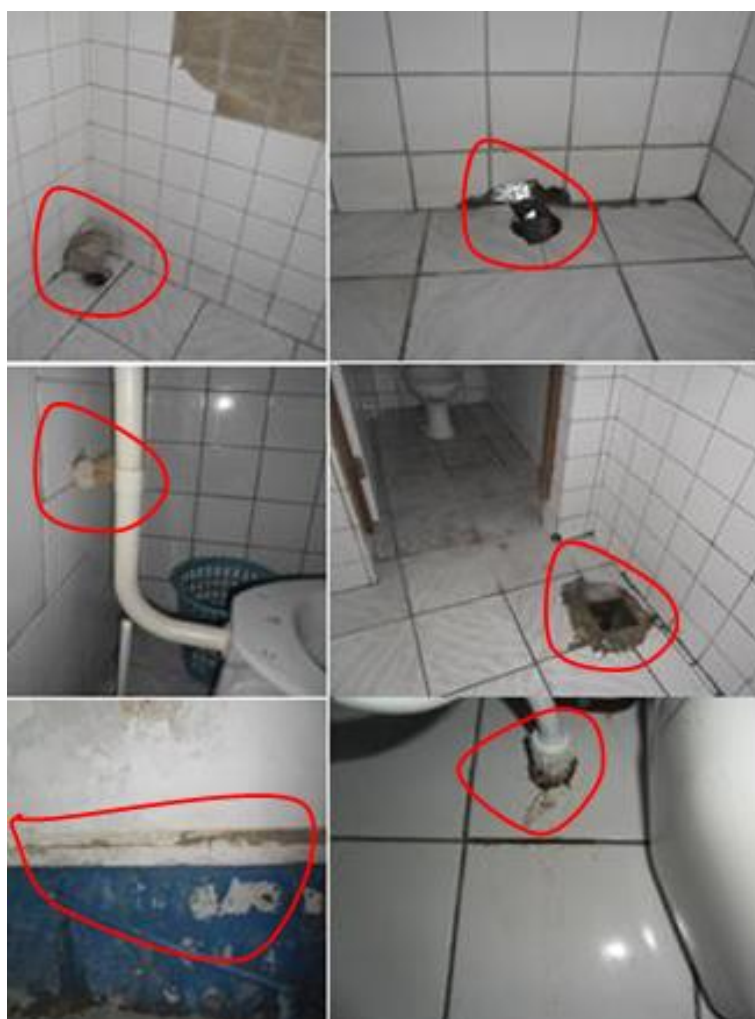
Figura 11: Banheiro da escola “A”

Pela **Figura 11** Banheiro da escola “A” vê-se que os ralos sifonados estão sem as grelhas e faltando a sifonagem facilitando o entupimento e causando mau cheiro. Há também retorno de espuma, e água empoçada provavelmente provocada por entupimento do ralo, e vazamento nos engates e tubulação de esgoto. O tubo da caixa de descarga instalado de forma errada, escorado por pedras, para evitar vazamento devido ao tubo ter ficado curto.

A NBR 8160 (ABNT, 1999) prevê que o sistema de esgoto sanitário tem por funções básicas coletar e conduzir os despejos provenientes do uso adequado dos aparelhos sanitários a um destino apropriado. Por uso adequado dos aparelhos sanitários pressupõe-se a sua não utilização como destino para resíduos outros que não o esgoto.

A norma também recomenda que o sistema predial de esgoto sanitário permita um rápido escoamento da água utilizada e dos despejos introduzidos, evitando a ocorrência de vazamentos e a formação de depósitos no interior das tubulações.

Segundo a NBR 8160/1999-Instalações Prediais de Esgotos Sanitários o sistema predial de esgoto sanitário deve ser projetado de modo a impedir que os gases provenientes do interior do sistema predial de esgoto sanitário atinjam áreas de utilização. Para tanto devem ser utilizados sifões e desconectores.

De acordo com a NBR 11852/1992 a conexão da caixa de descarga com o tubo de descarga ou com o corpo da bacia deve ser estanque, ou seja, sem vazamento.

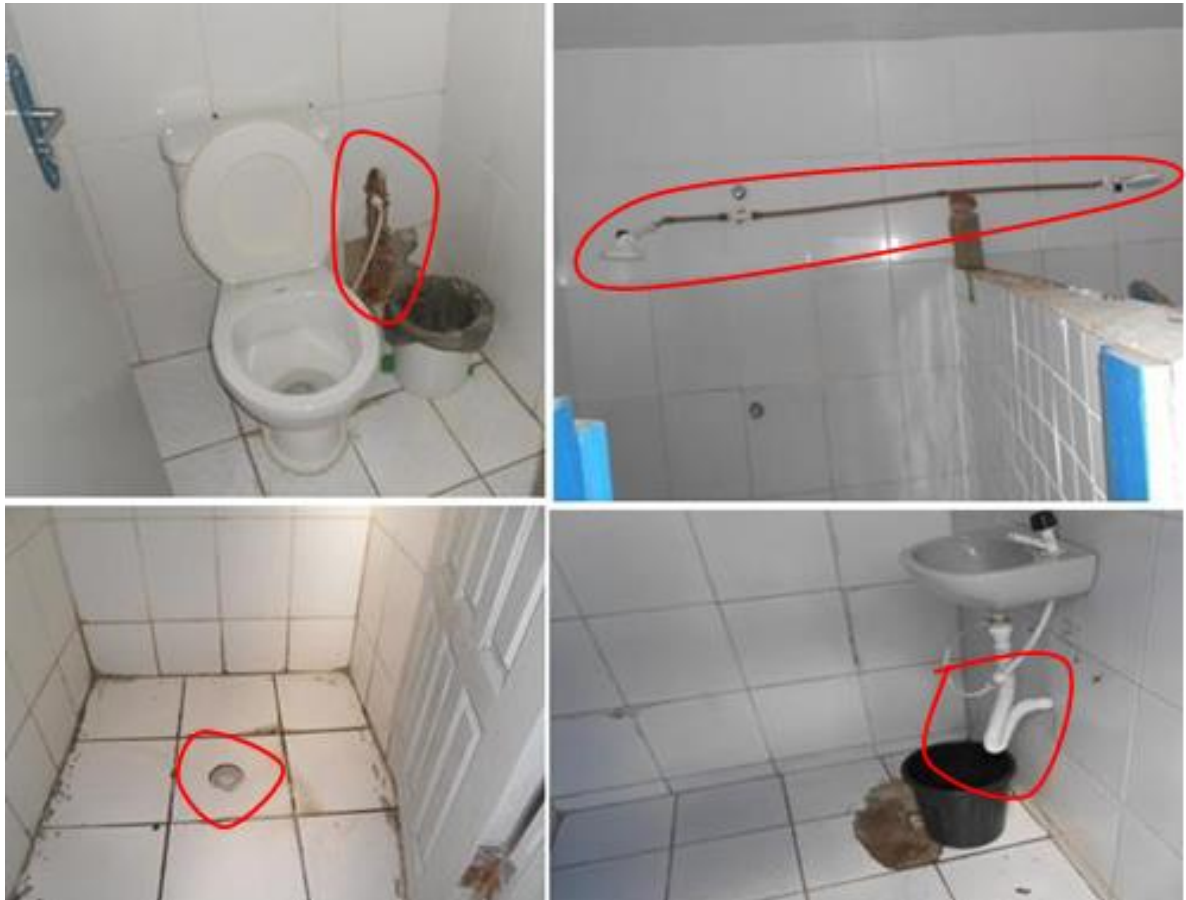
Figura 12: Banheiro da escola “B”

Na **Figura 12** Banheiros da escola “B” são vistos alguns vazamentos nos sifões dos lavatórios, causando acumulação da água. Essa água acumulada no piso leva perigo os alunos e professores com o risco de quedas, os ralos sem a sifonagem causando mau cheiro, e tubulações aparente devido à manutenção incompleta.

A NBR 5626/1998 Instalações Prediais de Água Fria estabelece exigências e recomendações relativas ao projeto, execução e manutenção da instalação predial de água fria. As exigências e recomendações aqui estabelecidas emanam fundamentalmente do respeito aos princípios de bom desempenho da instalação e da garantia de potabilidade da água no caso de instalação de água potável.

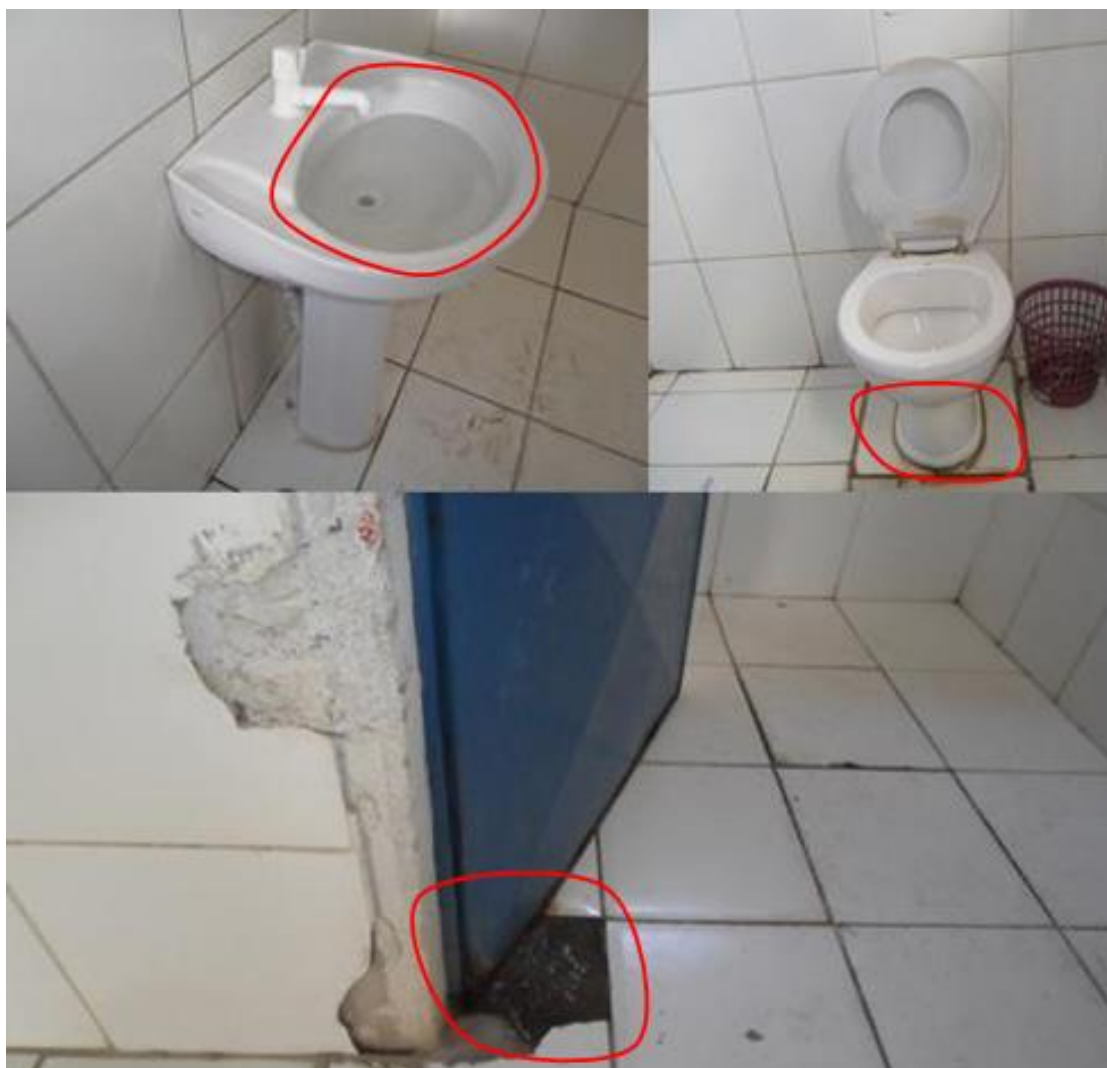
Figura 13 Banheiro da escola “C”

Na **Figura 13** Banheiros da escola “c” percebe-se que os ambientes encontravam-se sujos, apresentavam vazamentos nas bacias sanitárias e entupimento nas válvulas dos lavatórios, faltando algumas pedras no piso devido à manutenção incompleta e os ralos não possuem grelha de proteção.

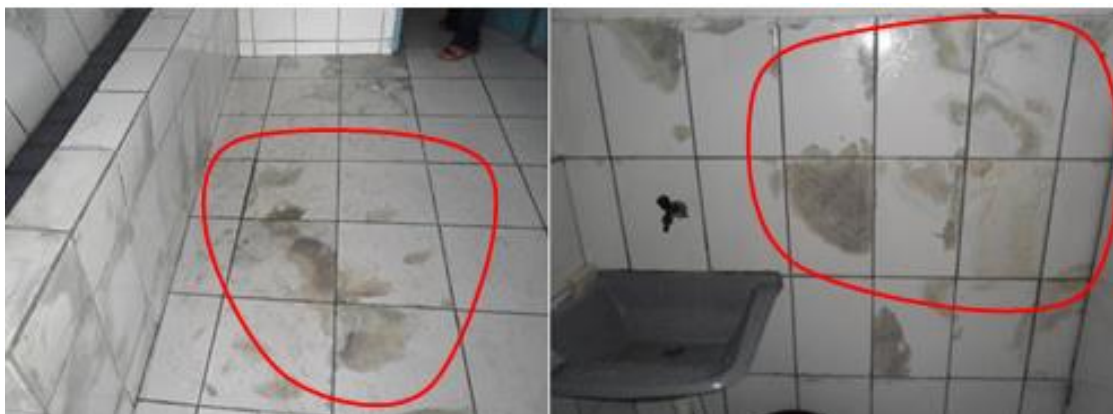
Figura 14: Área de serviço e Banheiro da escola “D”

Na **Figura 14** Área de serviço e banheiros da escola “D” apresentam manchas e mau cheiro apesar das instalações estarem totalmente limpa, a falta de sifão nas tubulações pode resultar no mau cheiro devido aos gases originado pelo esgoto. As manchas que aparecem na cerâmica podem ser causadas devido ao uso, mancha d’água, bolor ou eflorescência.

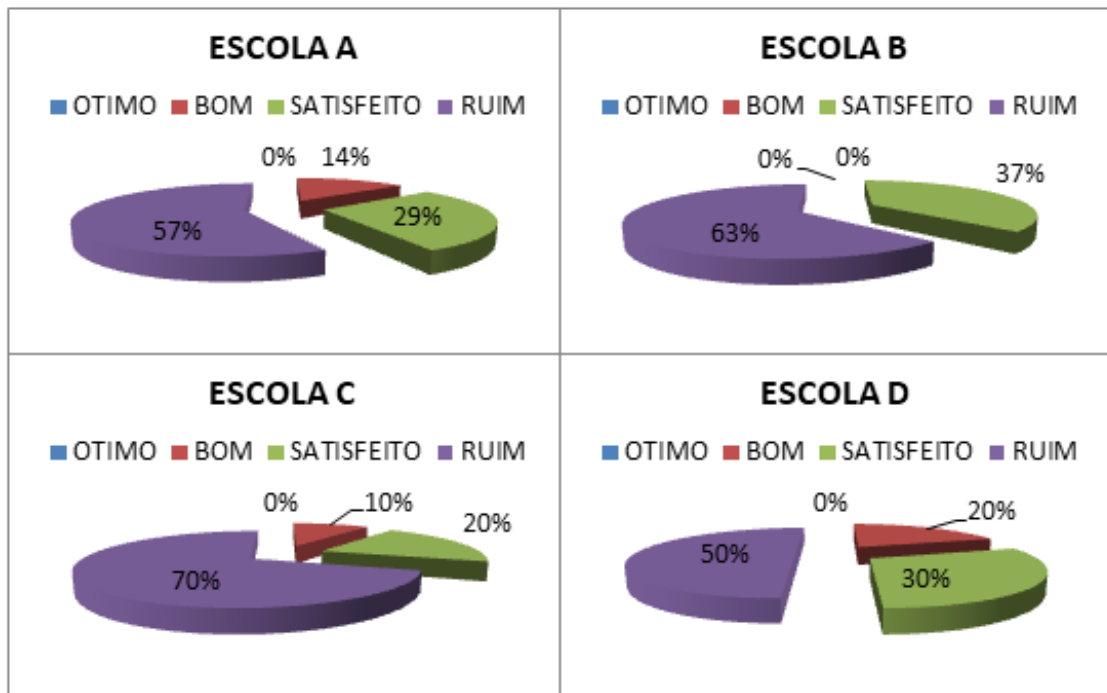
Gráfico 2: Funcionamento das instalações hidrossanitárias.

No **Gráfico 2** Funcionamento das instalações hidrossanitárias a escola “D” foi a melhor avaliada pelos entrevistado, já a escola “C” obteve o pior resultado seguido da escola “B” onde a maioria dos entrevistados acha ruim o seu funcionamento, e em nenhuma das escolas seus usuários apontaram o funcionamento como ótimo.

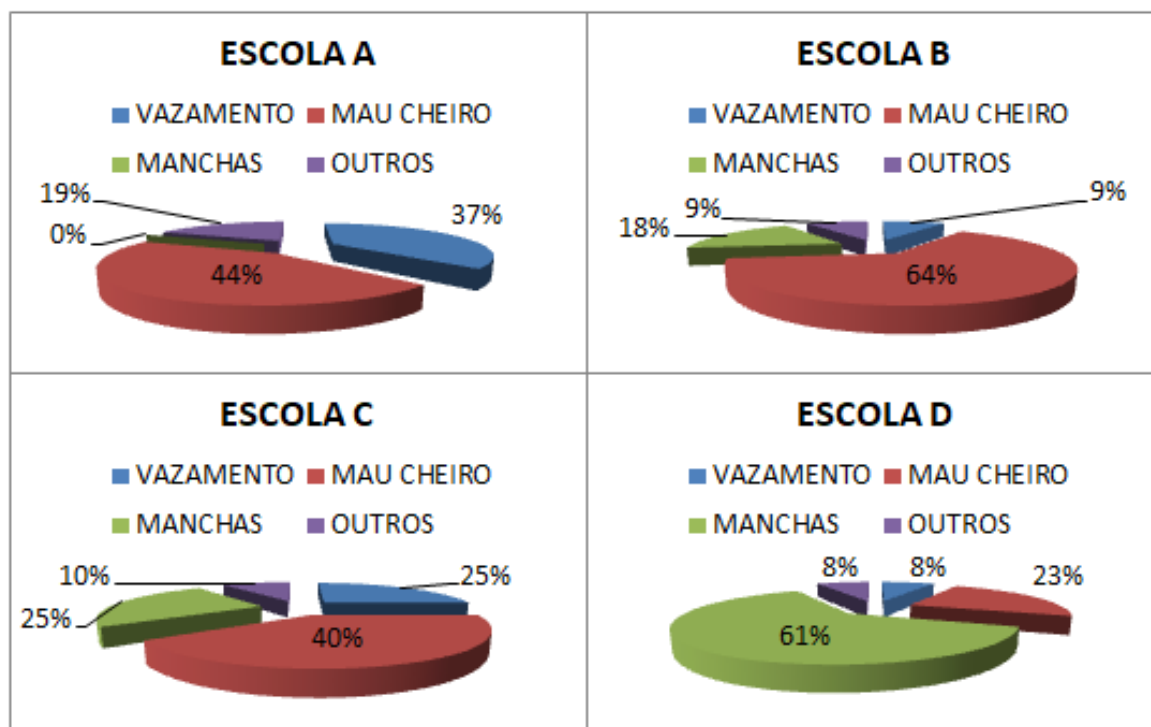
Gráfico 3: Problemas identificados nas instalações hidrossanitárias.

Em relação aos problemas identificados nas instalações hidrossanitárias **Gráfico 3** a maior incidência entre as escolas avaliadas foram o mau cheiro, manchas e vazamentos nas instalações. A escola “D” é a que menos tem ocorrência de mau cheiro, contudo é a que mais tem manchas, já a escola “B” tem pouco vazamento e poucas manchas, mas o mau cheiro é o seu maior problema. A escola “A” e “C” tem muito vazamento e uma certa ocorrência de meu cheiro.
