UNIVERSIDADE FEDERAL DE ALAGOAS  
CENTRO DE TECNOLOGIA  
PROGRAMA DE PÓS-GRADUAÇÃO EM RECURSOS HÍDRICOS E SANEAMENTO

**LEVANTAMENTO E MAPEAMENTO DO ÍNDICE DE RISCO DE ALAGAMENTO  
DA BACIA DO RIACHO REGINALDO**

Dissertação submetida ao Programa de Pós-Graduação em Recursos Hídricos e Saneamento da Universidade Federal de Alagoas, como requisito parcial à obtenção do título de Mestre em Recursos Hídricos e Saneamento.

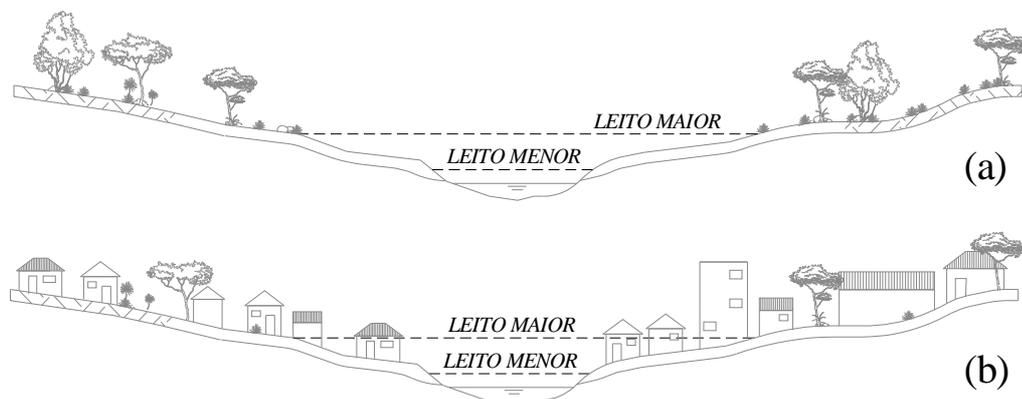
Figura 1- Representação dos leitos maior e menor antes (a) e após a urbanização (b)

As inundações resultantes da urbanização são consequências, principalmente, das mudanças de uso e ocupação do solo. O solo passa a ter revestido uma grande parte de sua superfície, modificando o ciclo hidrológico urbano. A porcentagem da água que infiltra é reduzida, uma vez que as novas superfícies são impermeáveis ou quase impermeáveis; os pontos de detenção superficial são eliminados nas áreas construídas; a rugosidade das

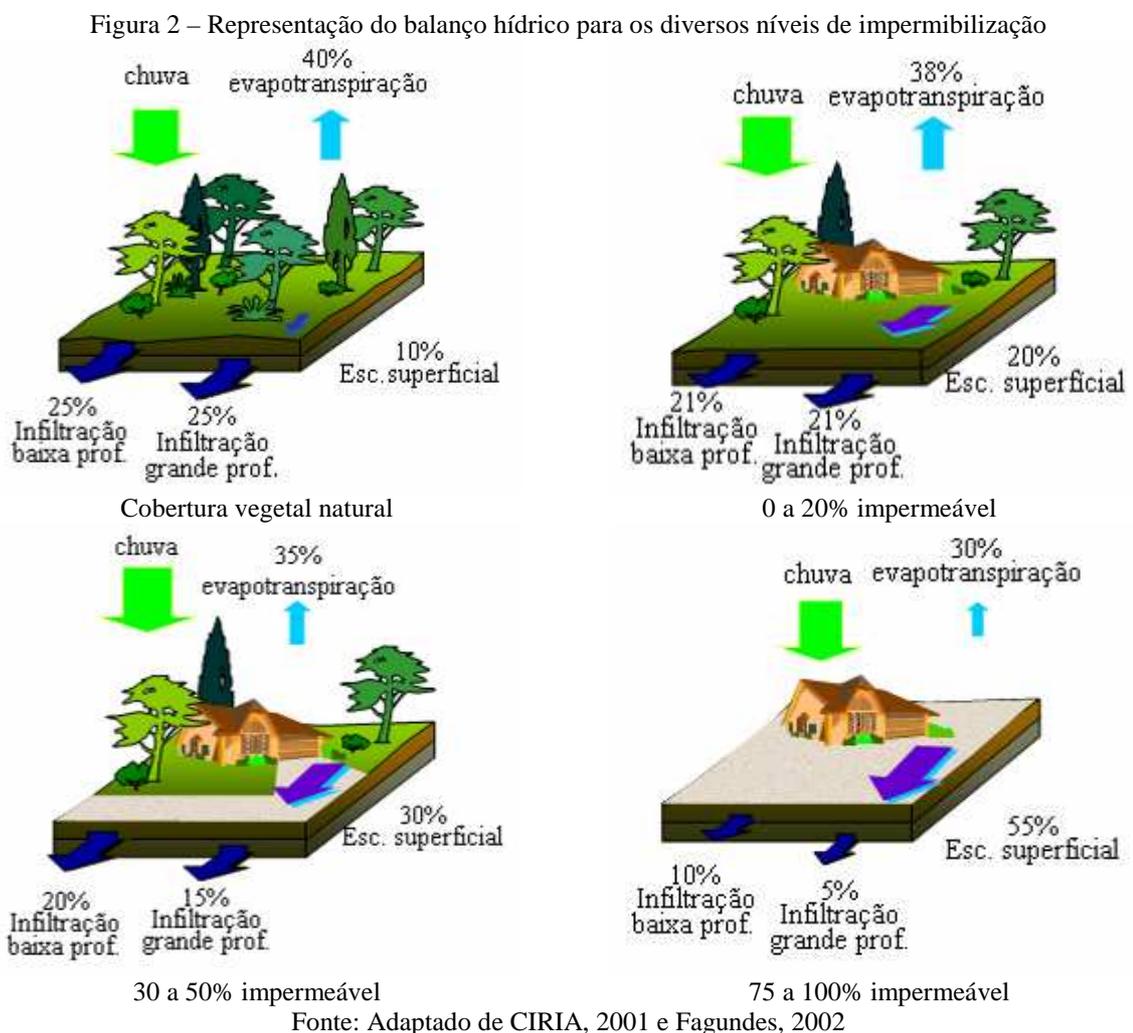
Em termos de balanço hídrico, a urbanização promove o aumento do volume do escoamento superficial, a redução da evapotranspiração e da recarga natural dos aquíferos. O balanço hídrico, antes e depois da urbanização, é apresentado na Figura 2.

Considerando os aspectos anteriormente destacados a urbanização produz alterações no hidrograma de cheia. A impermeabilização do solo reduz a infiltração aumentando assim o volume escoado superficialmente, além de promover o escoamento através de sarjetas e canais, onde a velocidade torna-se maior devido à diminuição da rugosidade em relação à superfície natural. O resultado destes fatores é uma cheia com volumes maiores chegando

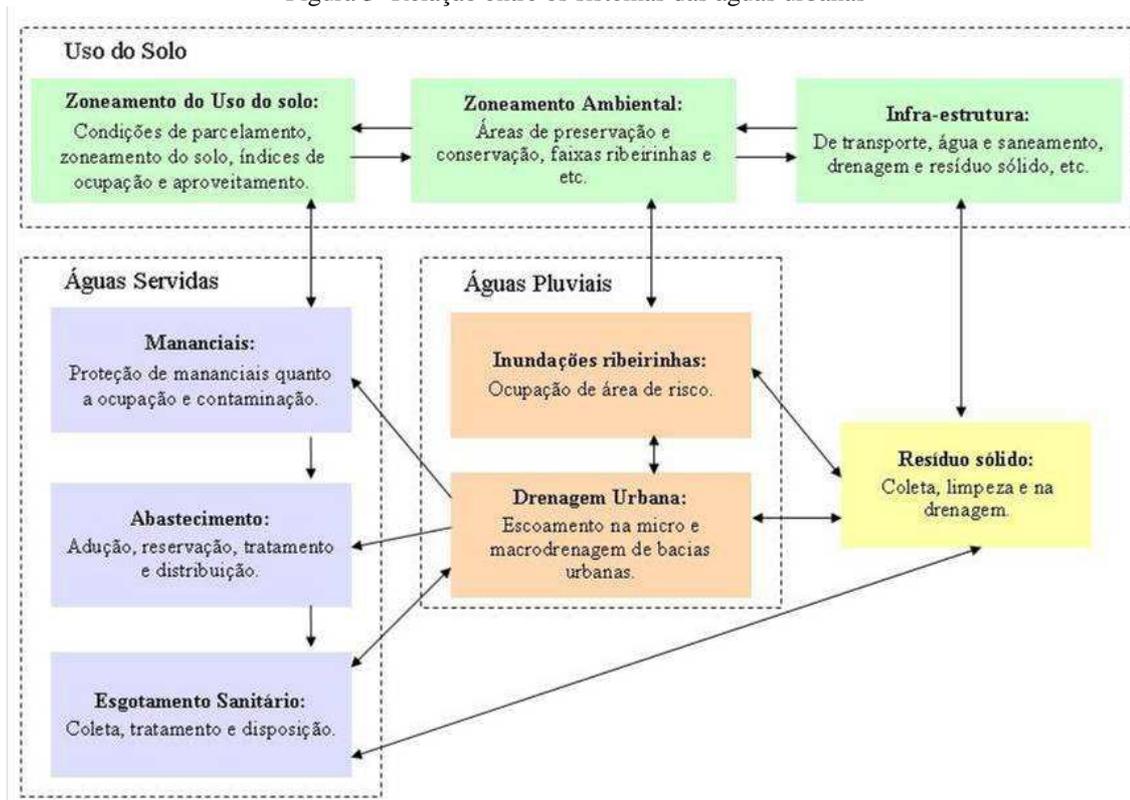
Figura 3- Relação entre os sistemas das águas urbanas

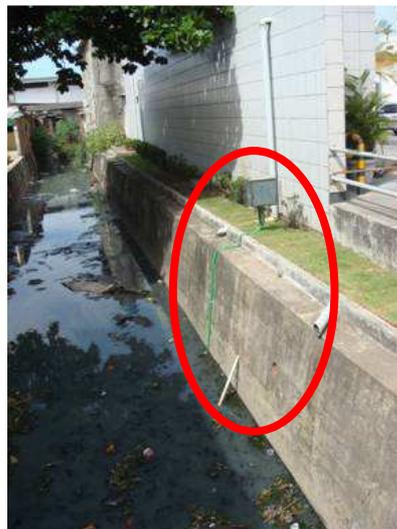
Figura 11 - Sensor de nível no Riacho Gulandim

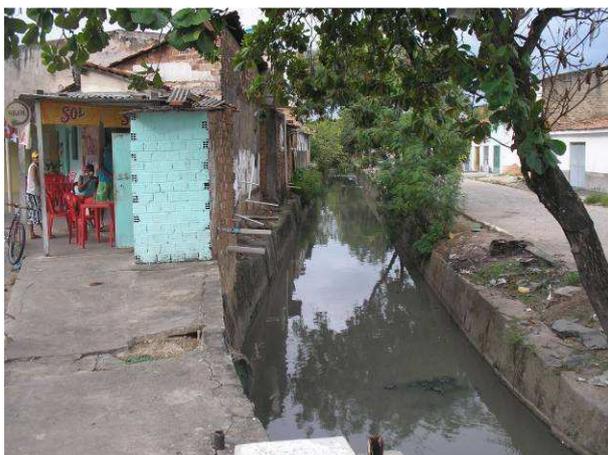
Figura 19 - Ligações irregulares de esgoto doméstico na rede pluvial

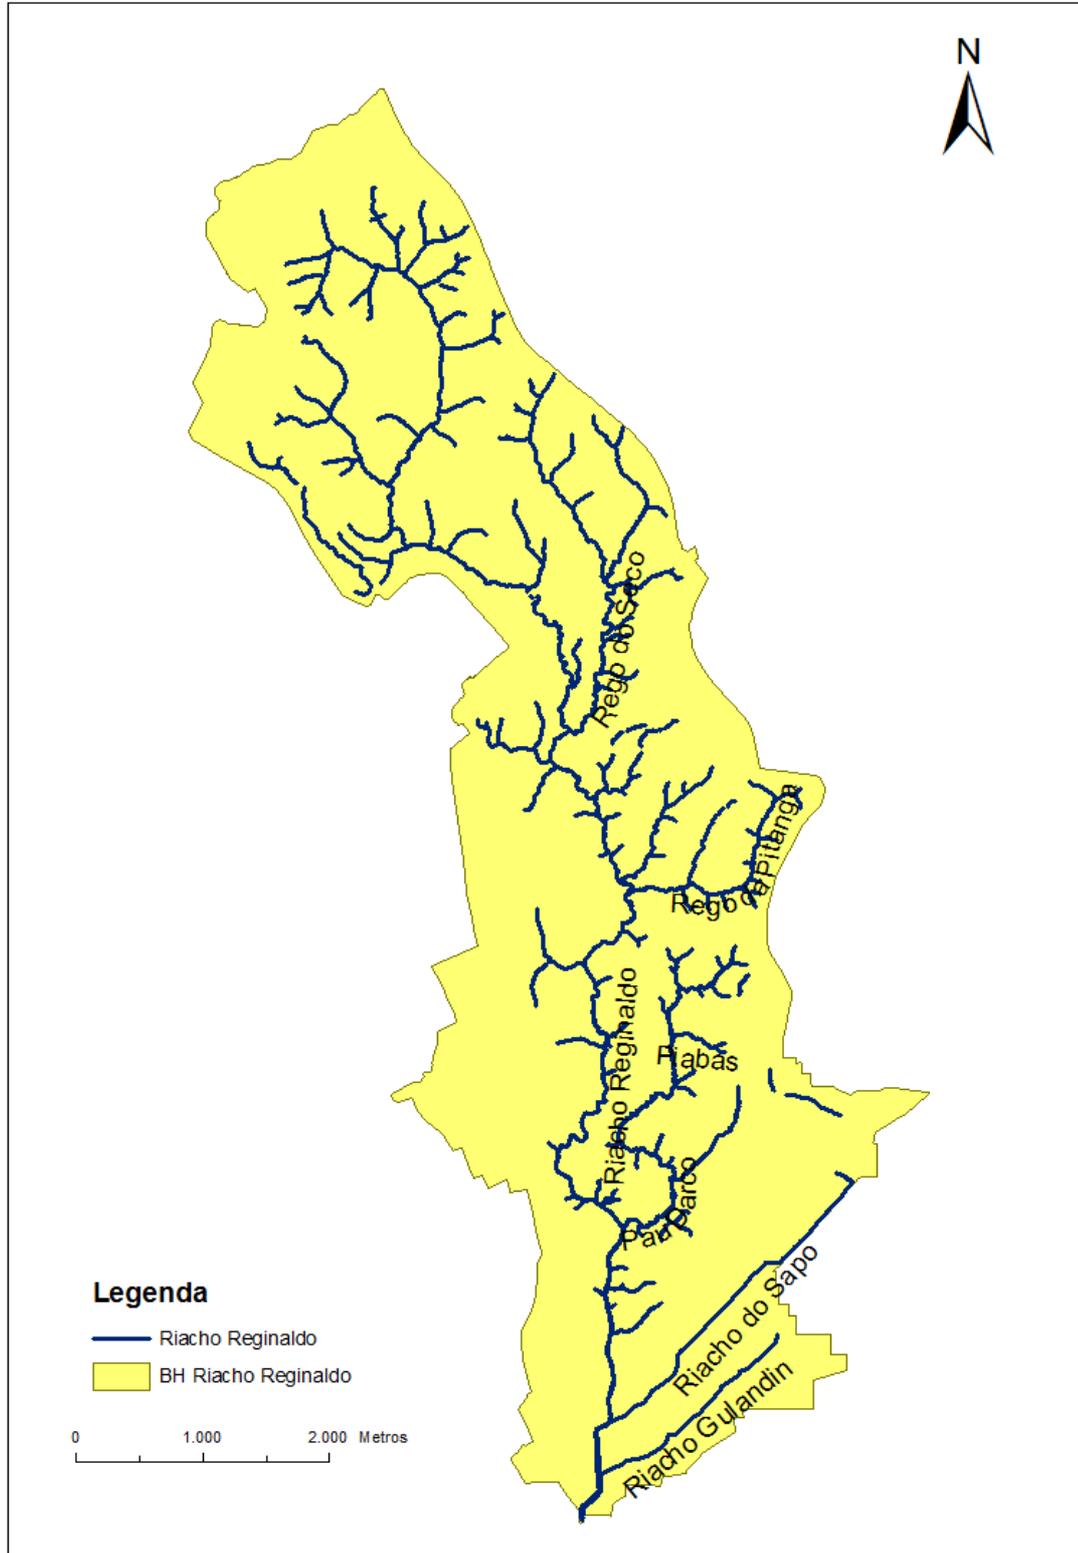
Figura 21 - Representação dos principais afluentes do Riacho Reginaldo

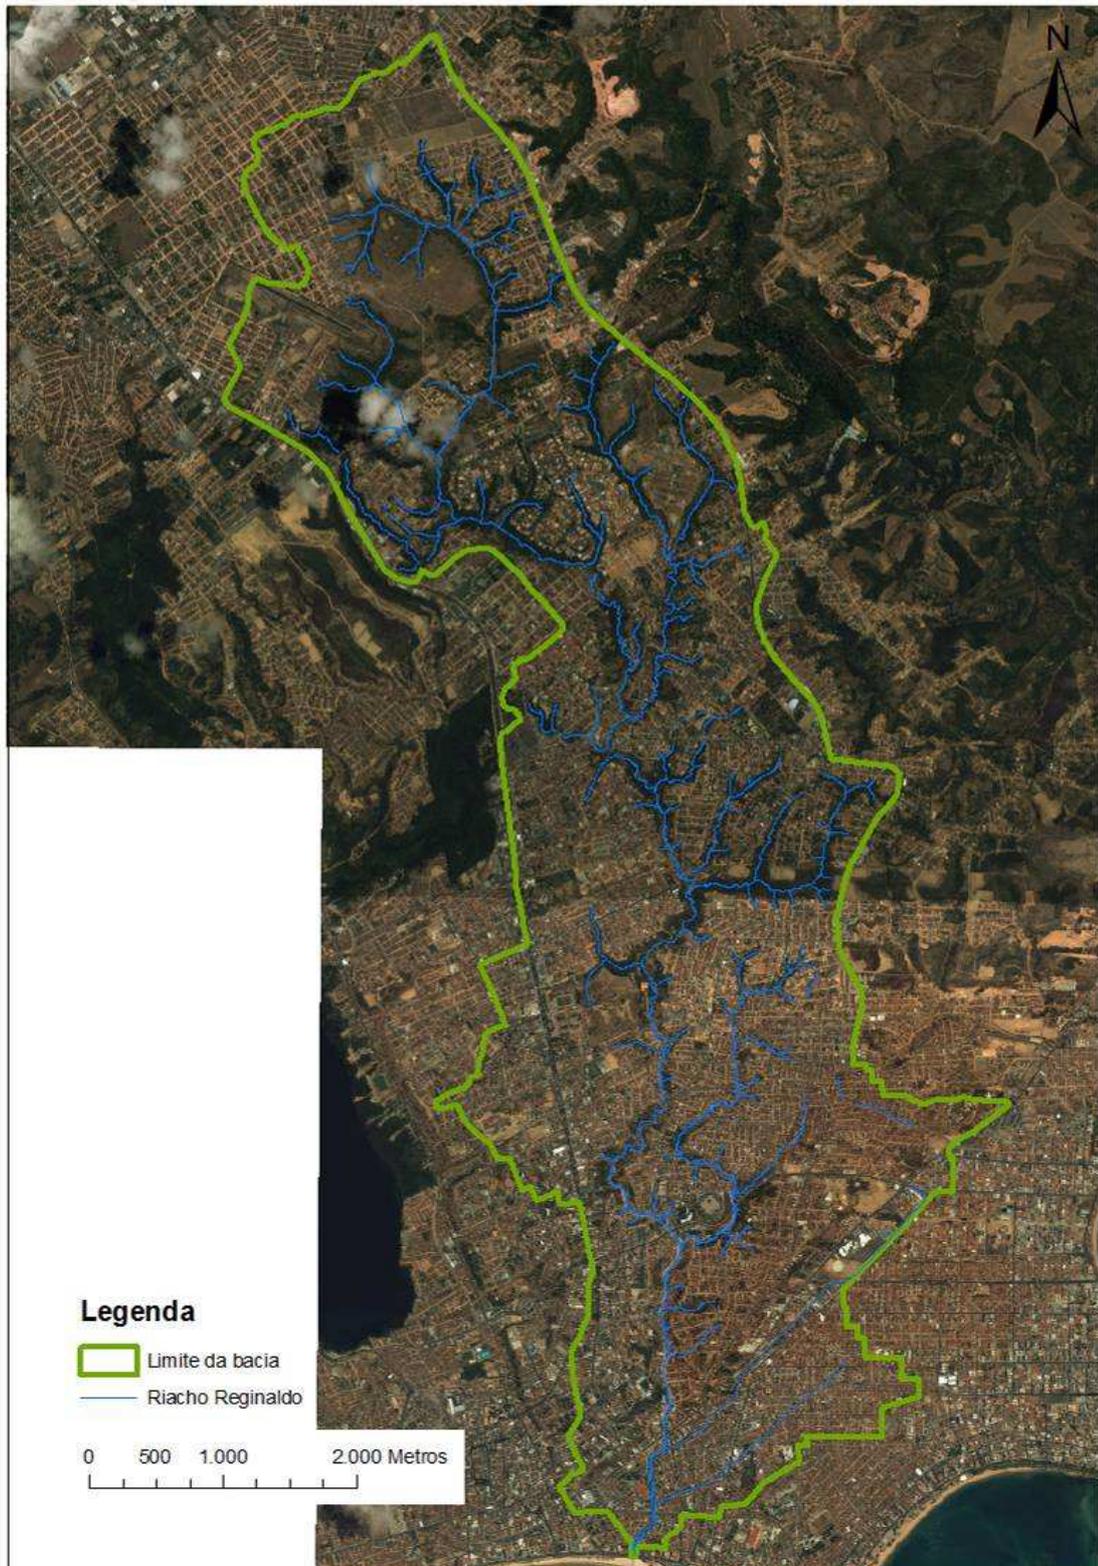
Figura 22 - Destaque para a intensa impermeabilização do solo da bacia

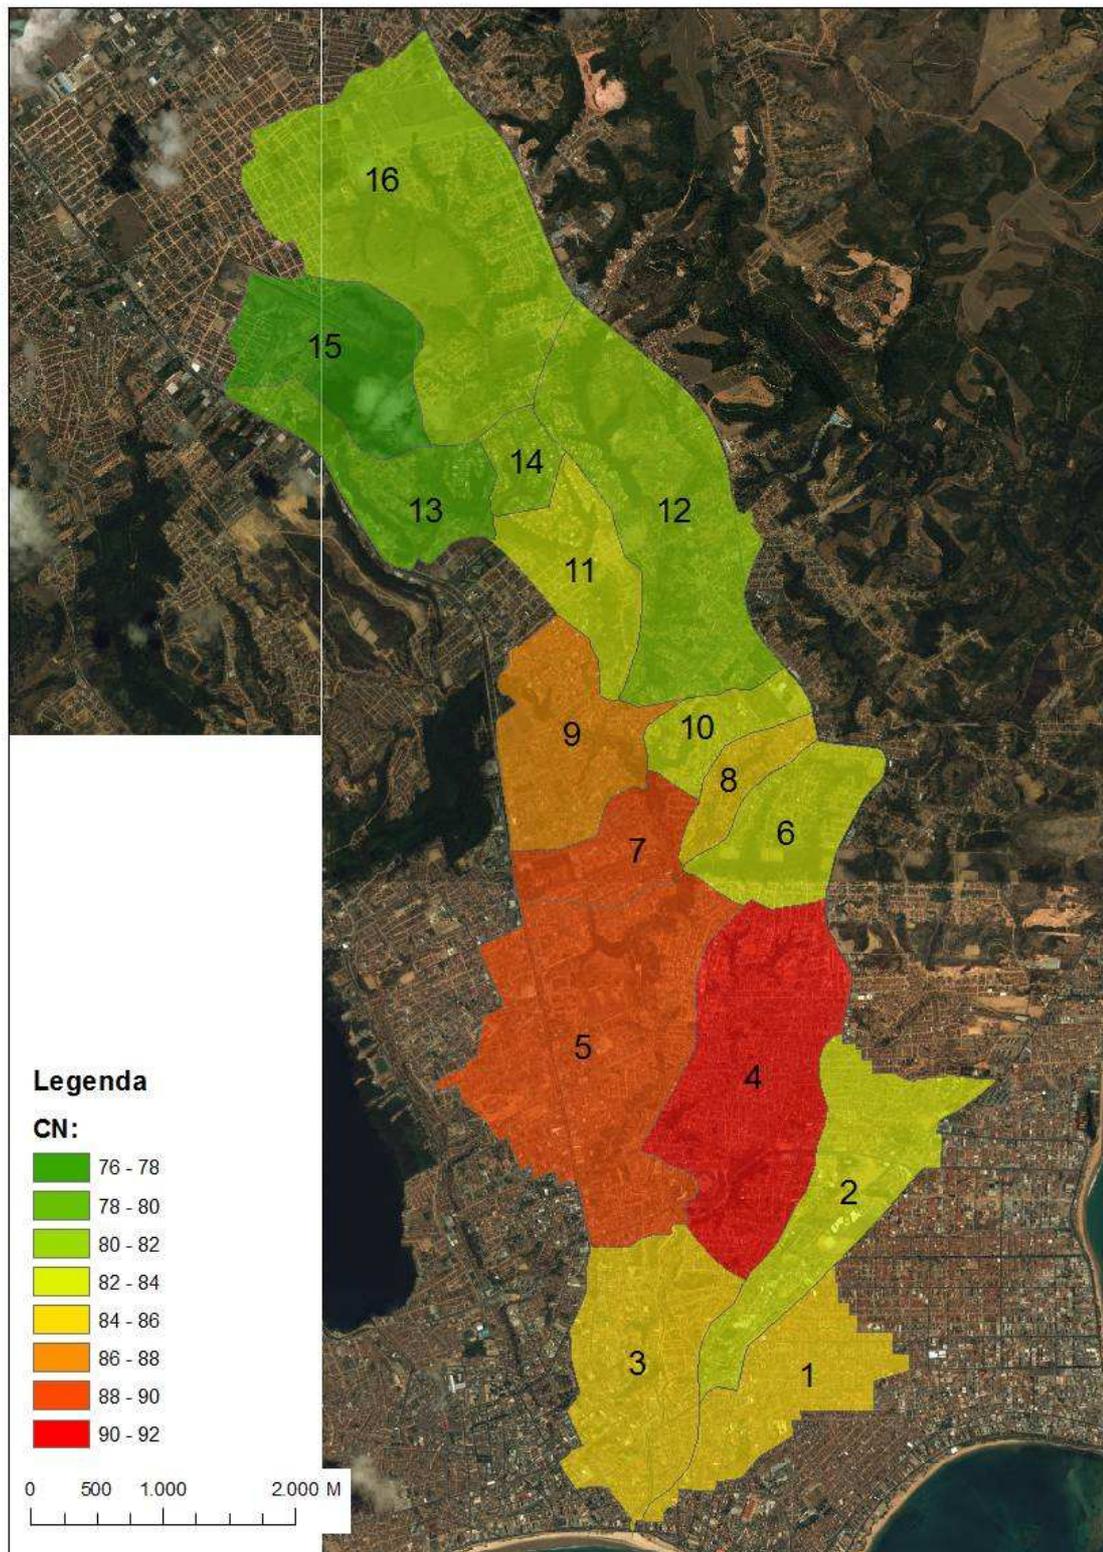
Figura 23 - Mapa do CN das 16 sub-bacias do Riacho Reginaldo

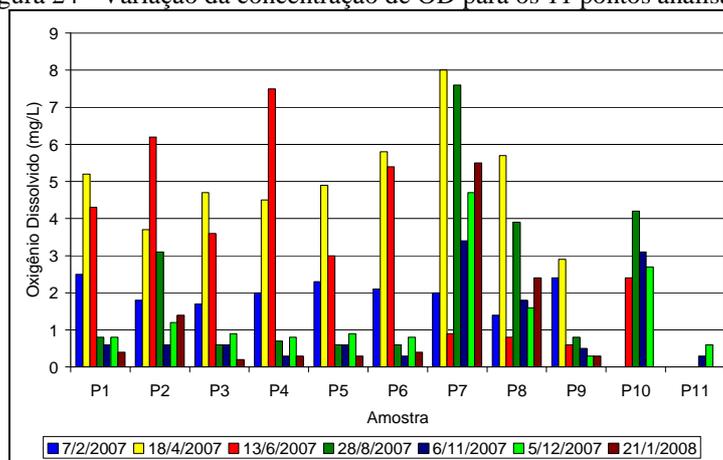
Figura 24 - Variação da concentração de OD para os 11 pontos analisados

O estado de degradação ambiental da bacia do Riacho Reginaldo motivou o estudo realizado por Pimentel (2009) onde foi avaliada a qualidade ambiental da bacia, com base na avaliação físico-química e bacteriológica de amostras de água coletadas ao longo da bacia e nas condições locais. Para o estudo foram coletadas amostras da água do Riacho Reginaldo em 11 diferentes pontos distribuídos sobre a bacia, entre fevereiro de 2007 a janeiro de 2008. Avaliando os parâmetros físico-químicos de qualidade da água do Riacho Reginaldo percebe-se que os dados obtidos indicaram que na maior parte do tempo a concentração de OD (oxigênio dissolvido) foi inferior a 0,4 mg/l, a concentração de DQO variou de 86 a 908 mg/L (com maiores valores na parte baixa da bacia) e a concentração de DQO5 variou de 22 a 260 mg/L, conforme apresentado na Figura 24 e Figura 25.

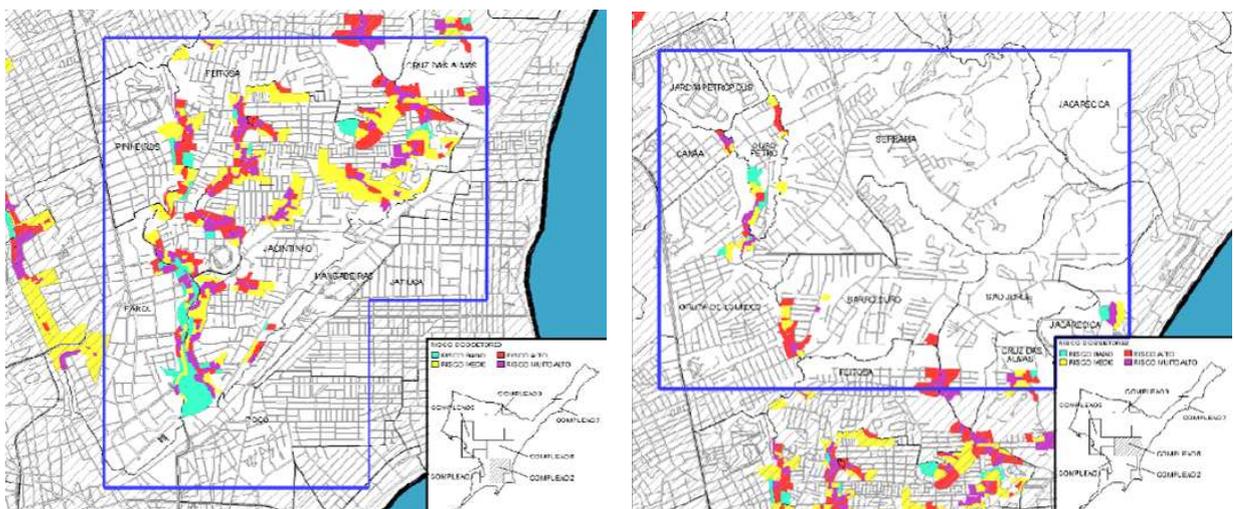
Figura 26 - Mapeamento dos setores de risco na bacia do Riacho Reginaldo, Complexo Baixo Reginaldo (esq.) e Alto Reginaldo (dir.)

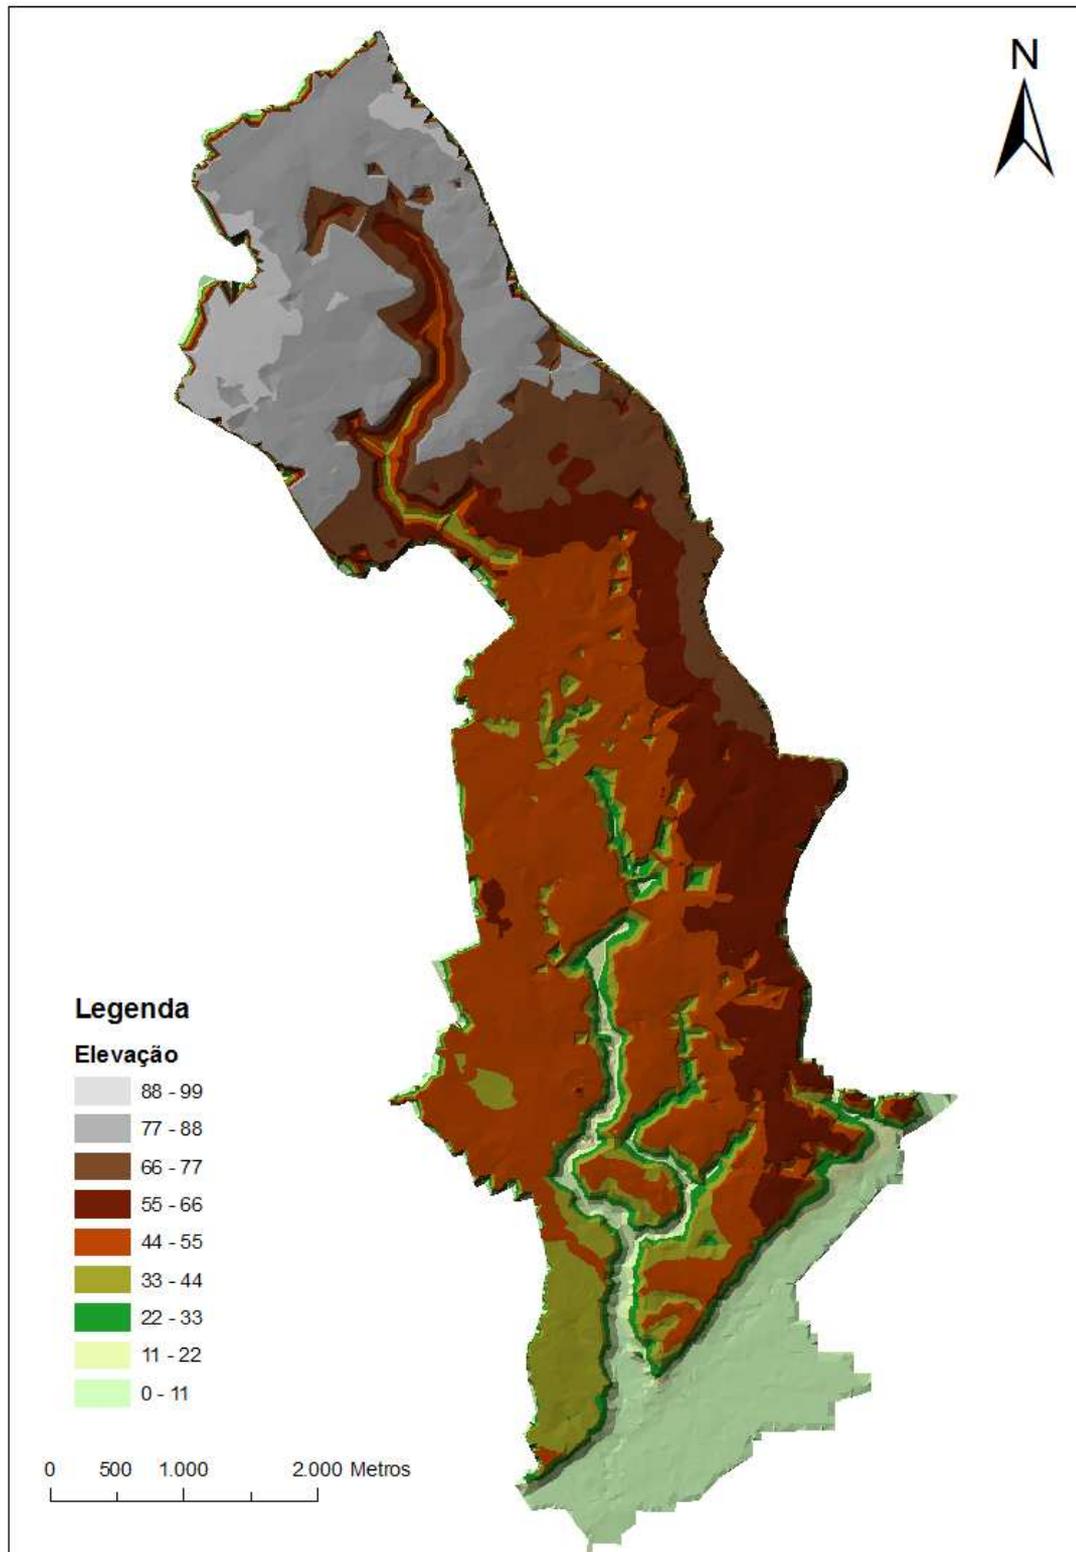
Figura 27 - Modelo Numérico do Terreno da Bacia do Riacho Reginaldo

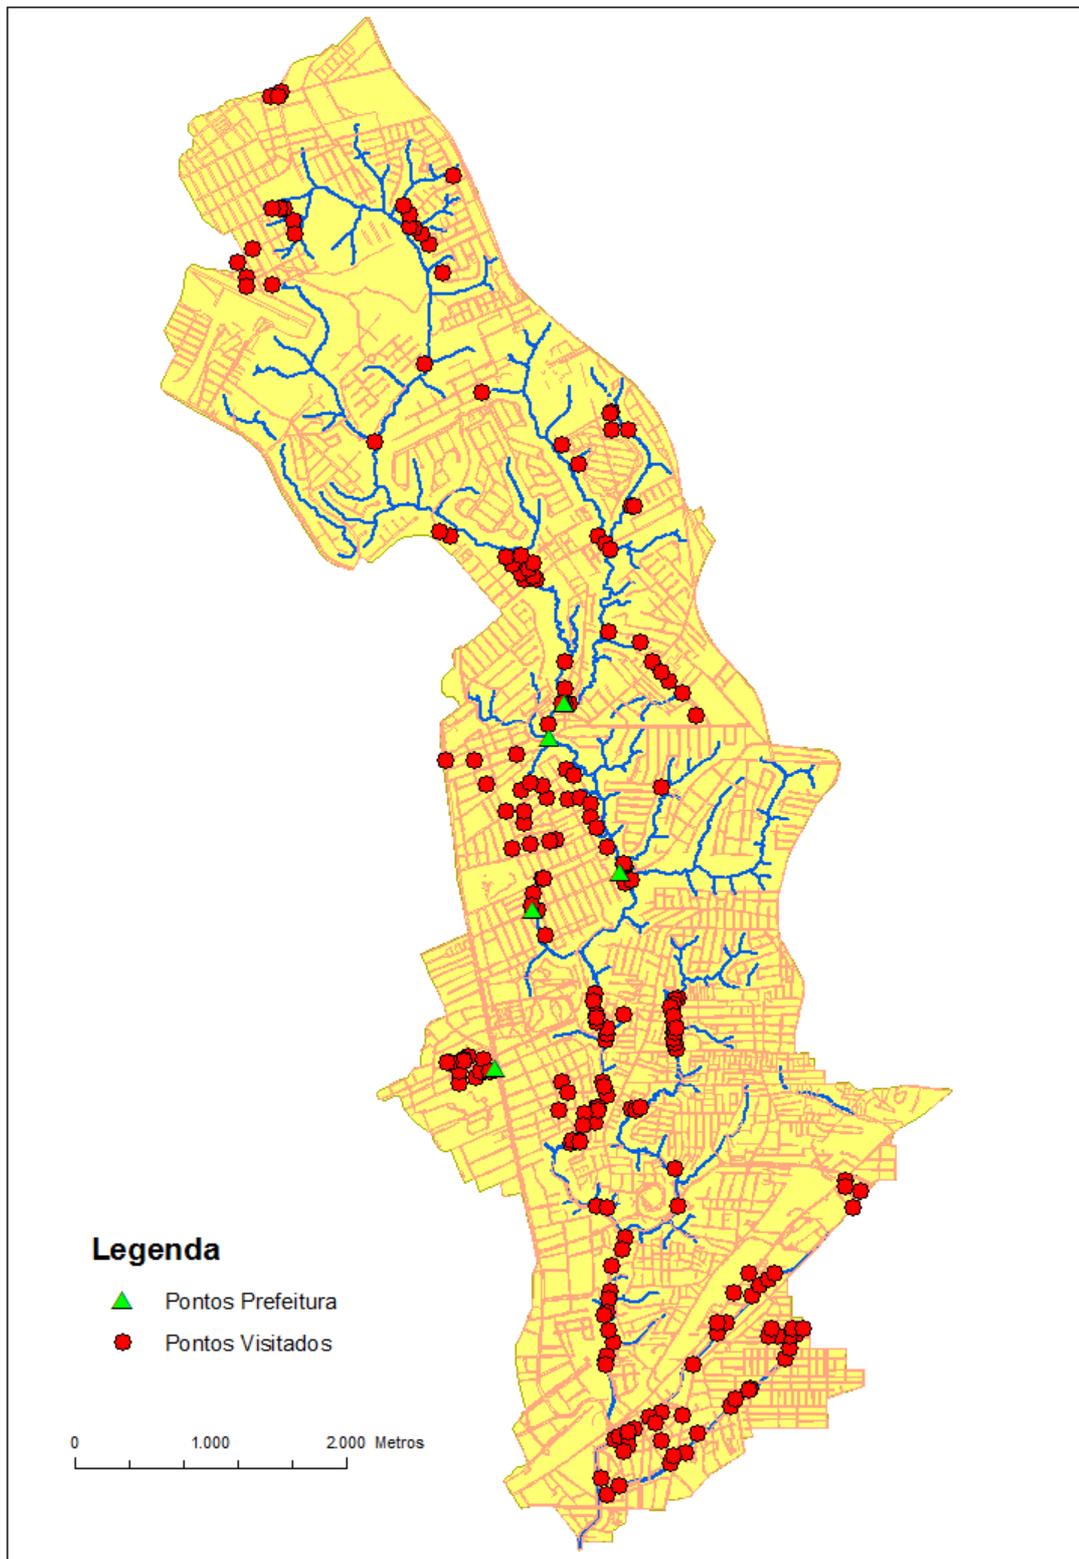
Figura 28 - Mapa com os pontos indicados pela SOMURB e os pontos visitados durante o levantamento das áreas atingidas pelos alagamentos

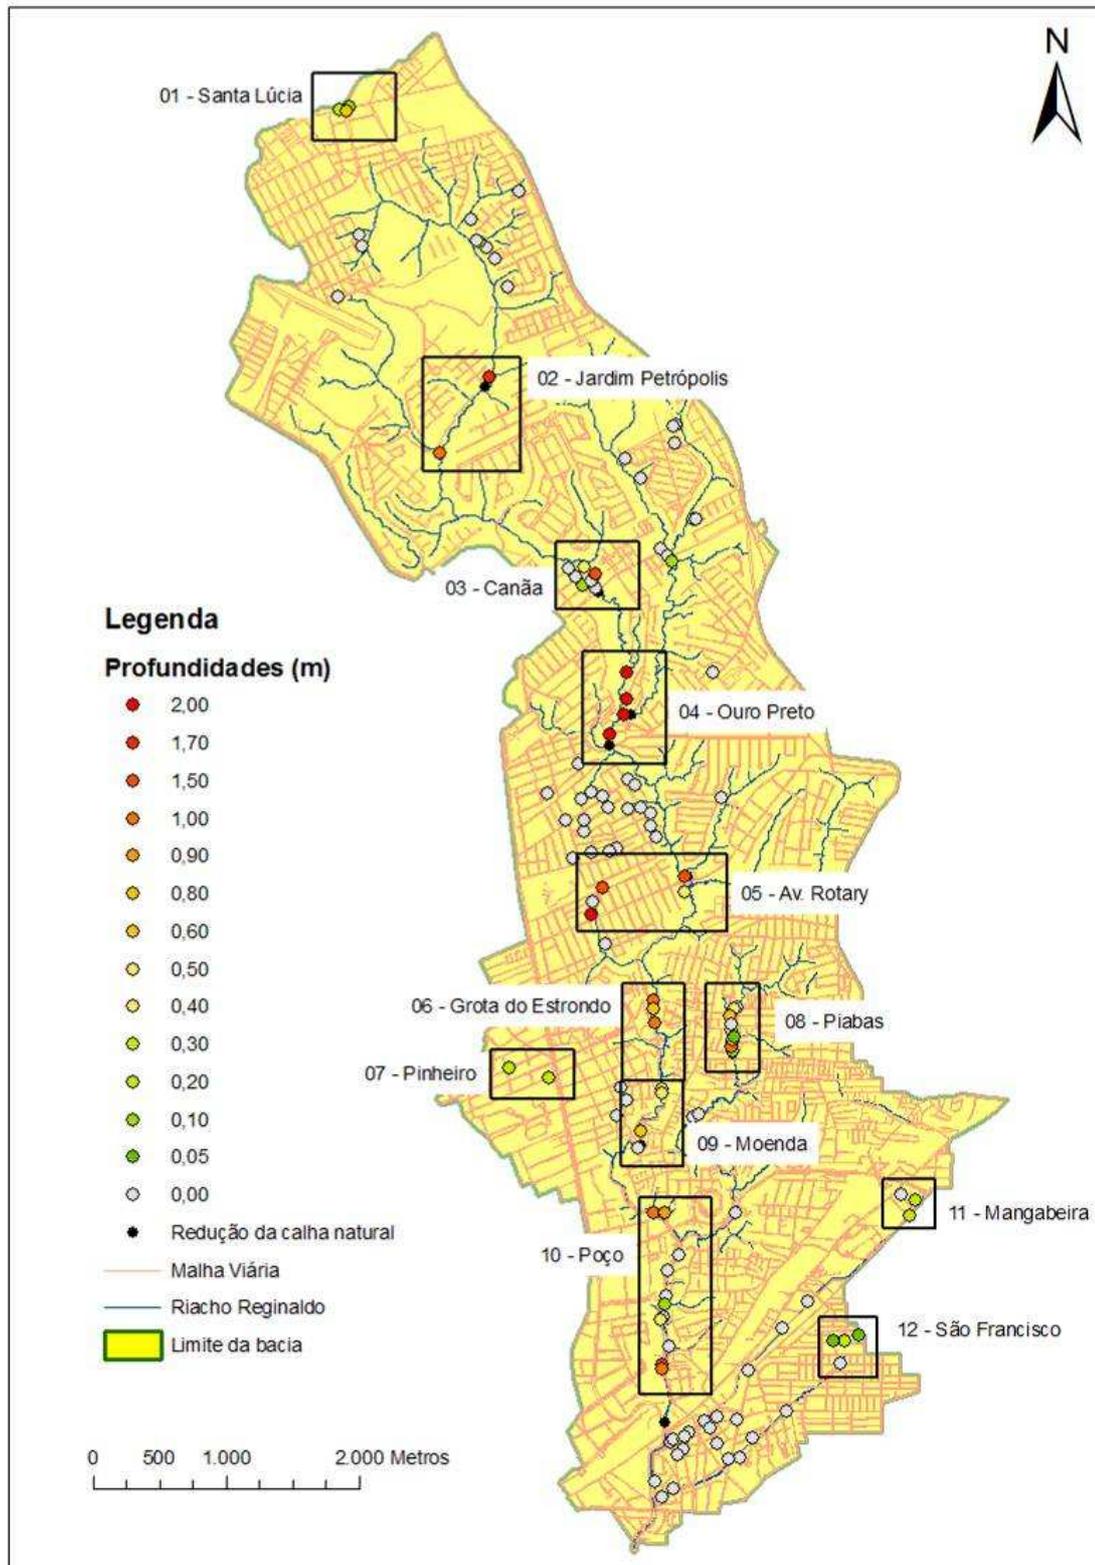
Figura 30 - Profundidade atingida pela água dentro das residências nos pontos onde foram realizados os levantamentos de campo

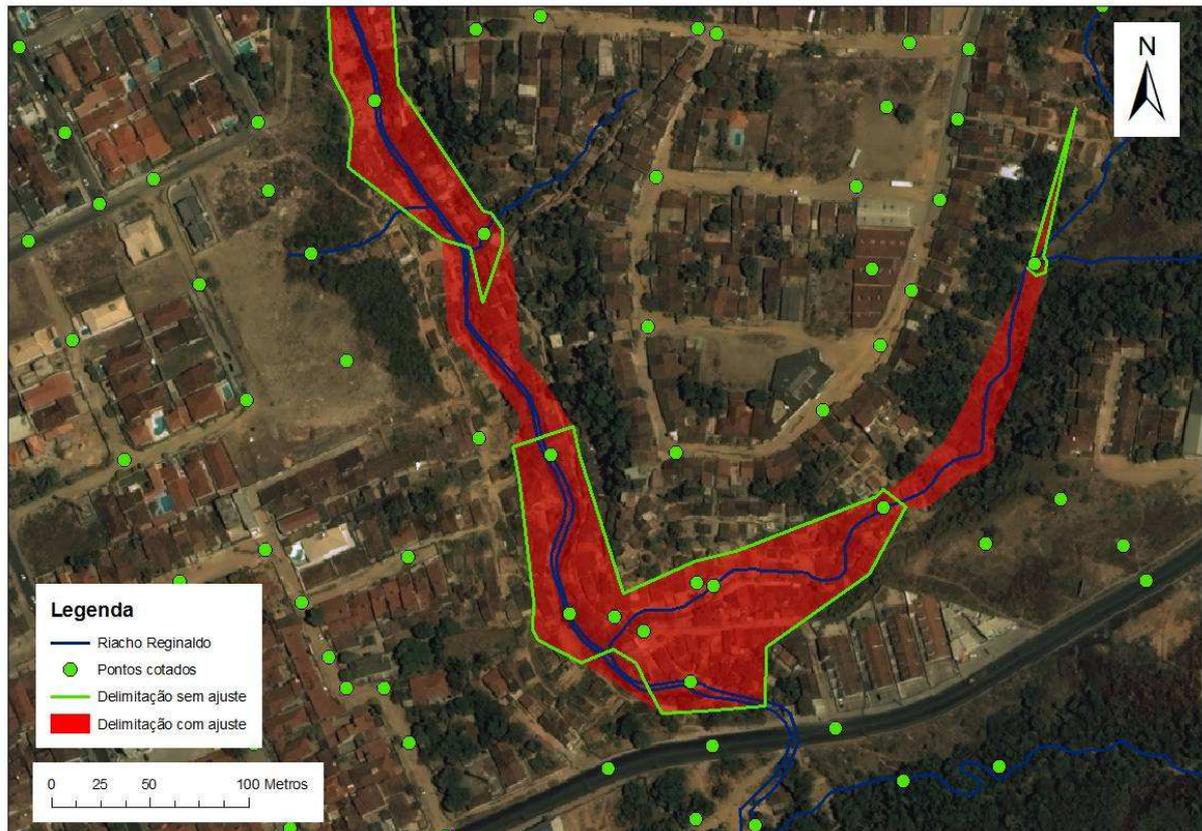
Figura 31 - Determinação das linhas d'água na região da Av. Rotary

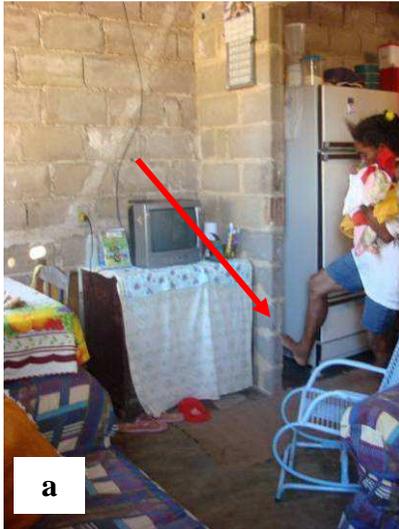
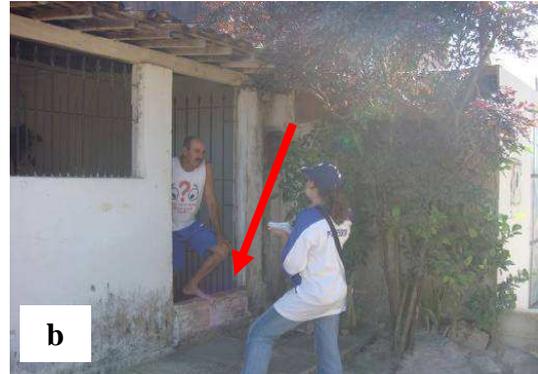
Figura 36 a - Nível de alagamento atingido dentro da residência e b - Construção de batentes nas residências das ruas não pavimentadas

Nesta região destaca-se a Rua Teodomiro Deopato como uma das mais problemáticas em relação a alagamentos. Na parte não pavimentada da rua, as residências foram construídas praticamente no nível da rua e, pelo menos uma vez no ano, a água atinge cerca de 20 cm dentro das residências (Figura 36 a). Em várias delas, observa-se a construção de batentes para minimizar os danos causados pelos alagamentos (Figura 36 b). Apesar da região pavimentada (asfalto) da rua caracterizar-se por ser o ponto topograficamente mais suscetível a alagamentos, a água não atinge as residências, pois as mesmas foram construídas elevadas. Mesmo nas residências mais elevadas, pode ser observada a presença de batentes, como na parte não pavimentada da rua, os moradores justificam a presença dos mesmos para proteger as residências da entrada da água quando, existe a circulação de veículos nos períodos em que a rua encontra-se alagada, sendo que a referida circulação promove o movimento da água formando ondas, estas algumas vezes invadem as residências (Figura 37).

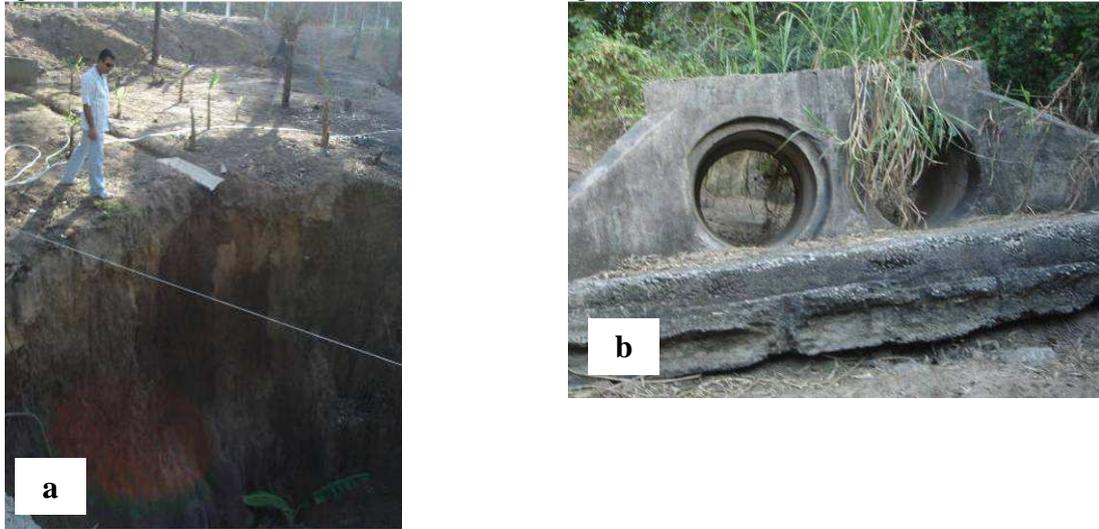
Figura 41 a - Erosão observada na calha do Riacho Reginaldo e b - Estrutura de drenagem danificada

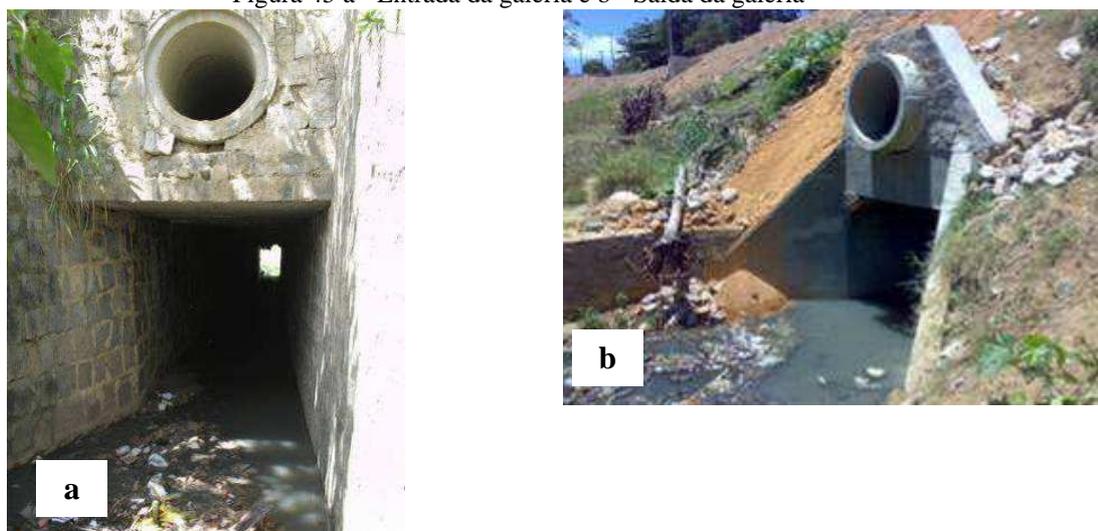
Figura 45 a - Entrada da galeria e b - Saída da galeria

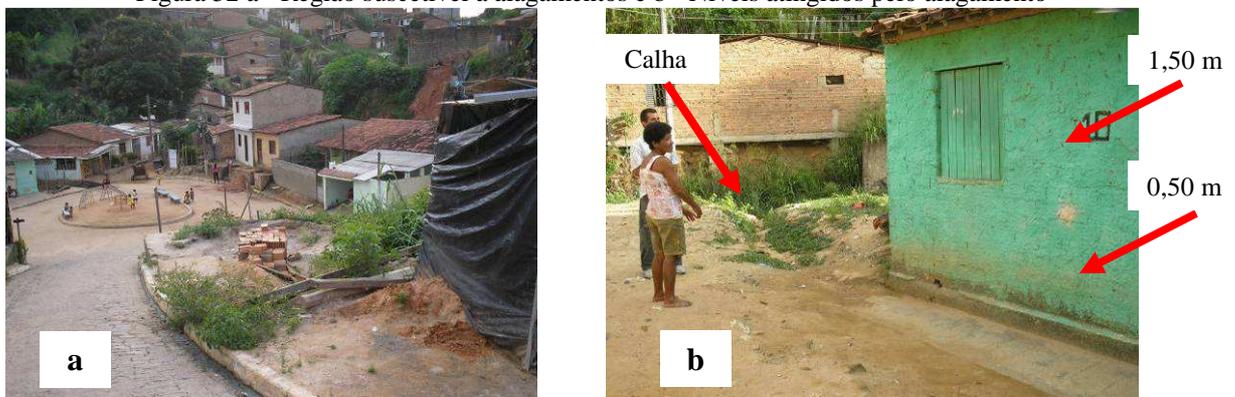
Figura 52 a - Região suscetível a alagamentos e b - Níveis atingidos pelo alagamento

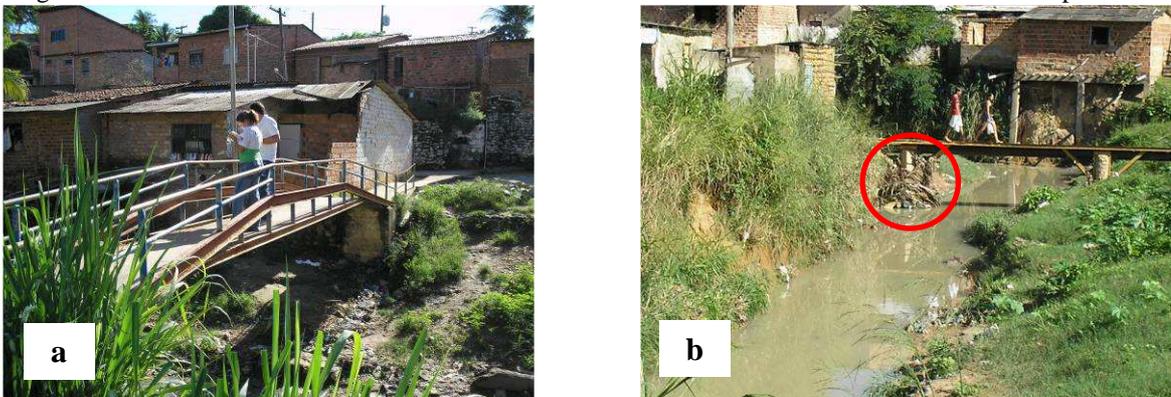
Figura 59 a - Pontes metálicas sobre a calha do Riacho e b - Acúmulo de resíduos na estrutura da ponte

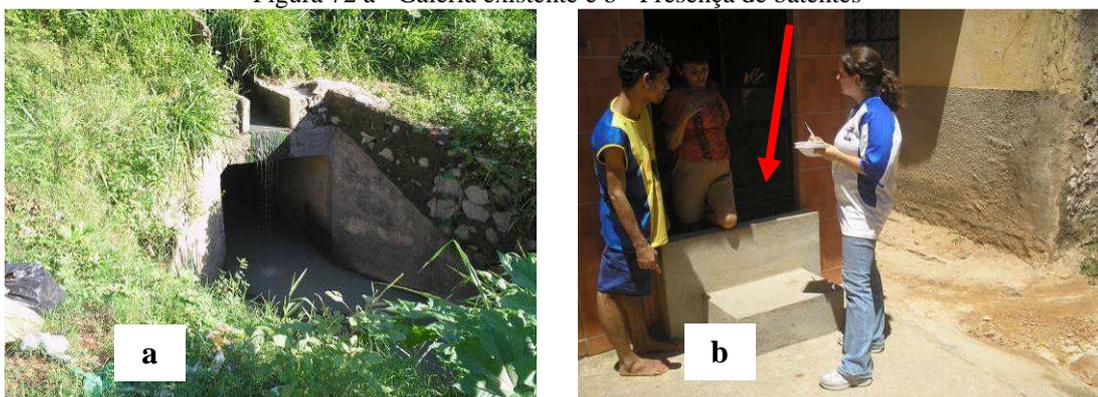
Figura 72 a - Galeria existente e b - Presença de batentes

A drenagem da região possui a influência de dois aspectos: a existência de um aterramento sob a Rua Pastor Eurico Calheiros (Figura 68, aterramento 01 e Figura 72 a) que promove a redução da calha natural do rio e outro aterramento de menor porte sob uma via local (Figura 68, aterramento 02). Além destes, a região sofre influência dos vários pequenos estrangulamentos promovidos pelas construções sobre a calha. Devido aos constantes alagamentos podem ser observadas as construções de batentes (Figura 72 b e Figura 73) e a elevação do piso das residências para minimizar os danos causados pelos alagamentos.

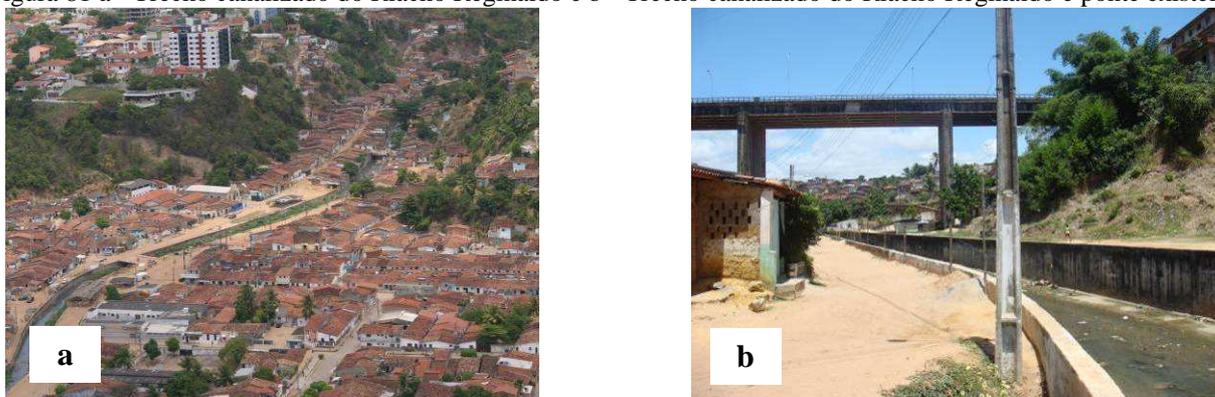
Figura 81 a - Trecho canalizado do Riacho Reginaldo e b - Trecho canalizado do Riacho Reginaldo e ponte existente

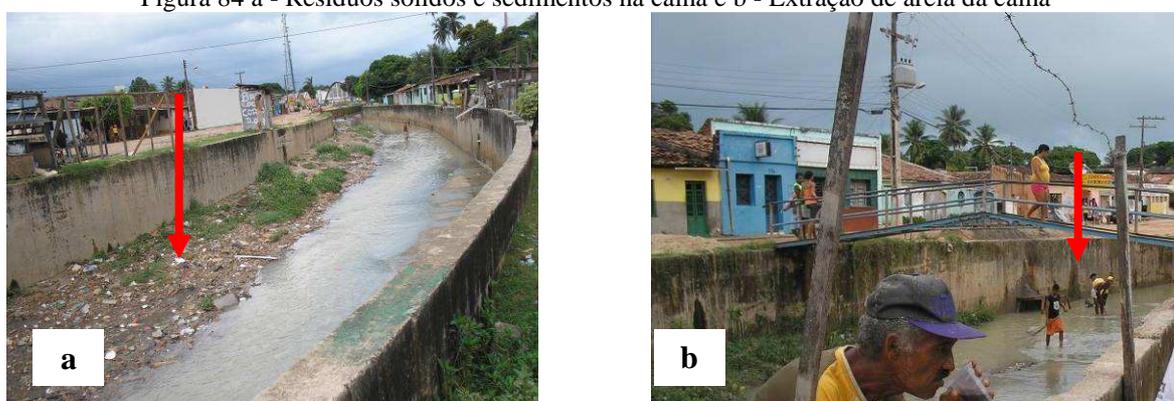
Figura 84 a - Resíduos sólidos e sedimentos na calha e b - Extração de areia da calha

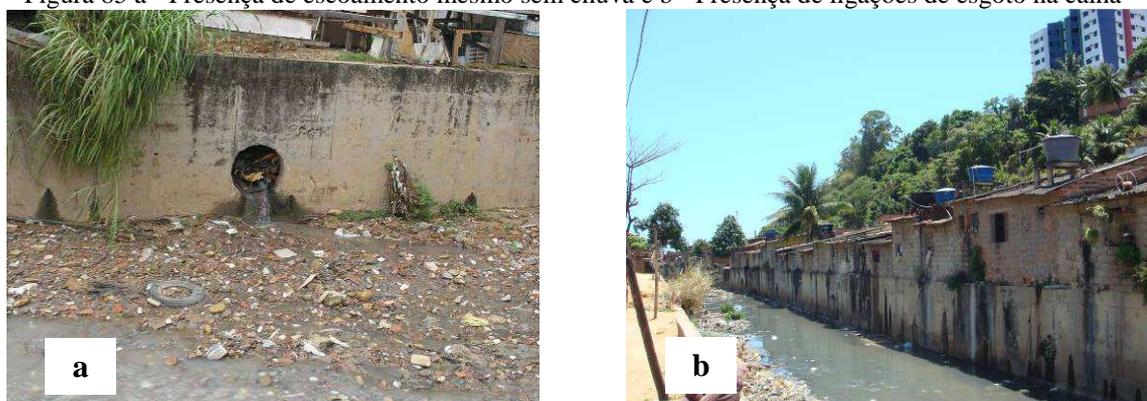
Figura 85 a - Presença de escoamento mesmo sem chuva e b - Presença de ligações de esgoto na calha

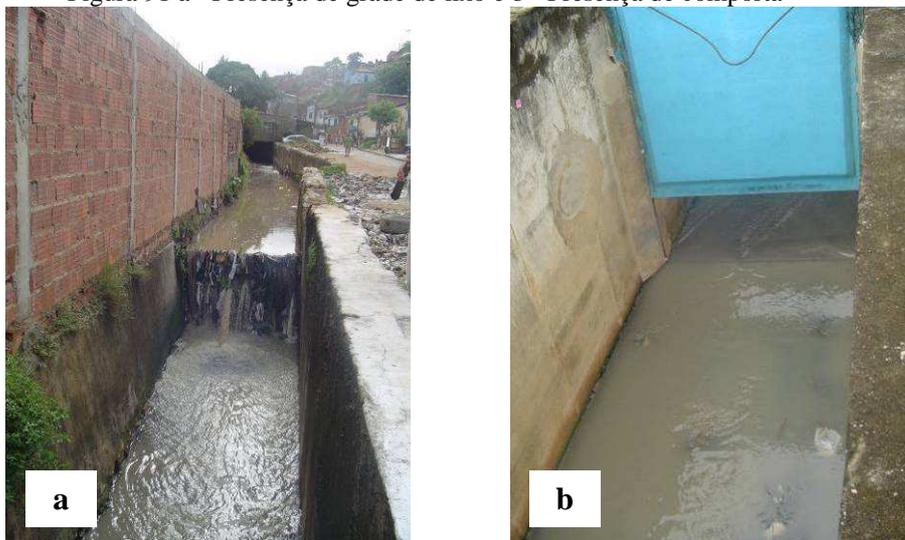
Figura 91 a - Presença de grade de lixo e b - Presença de comporta

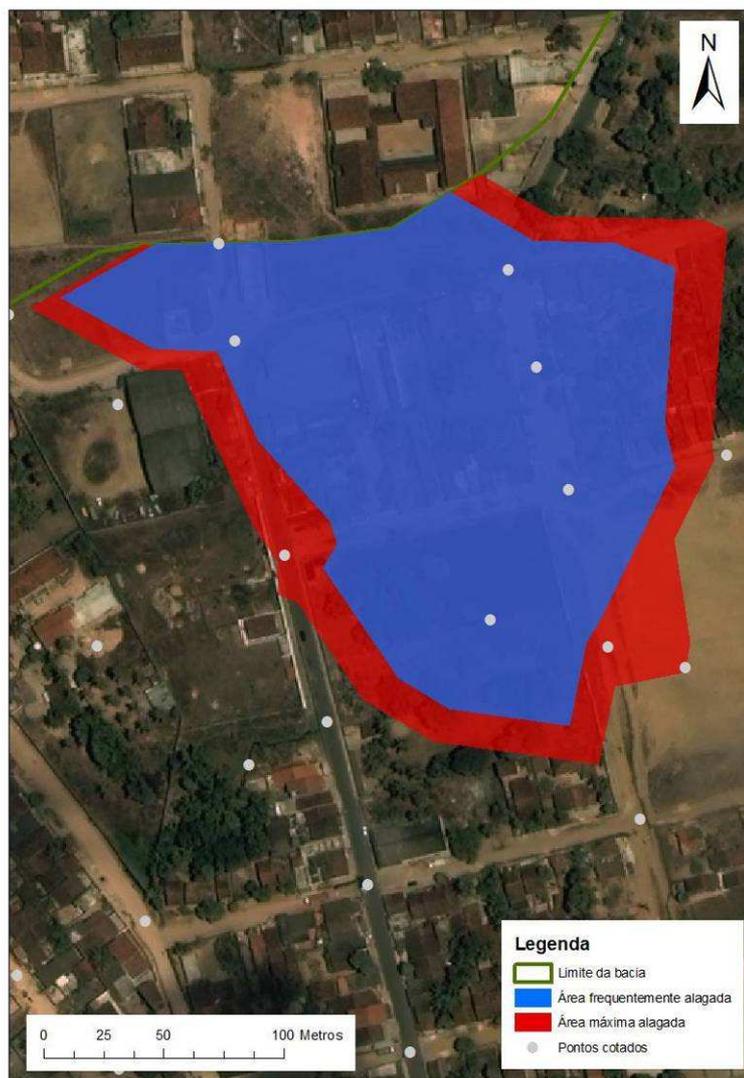
Figura 92 - Área alagada na região 01 – Santa Lúcia

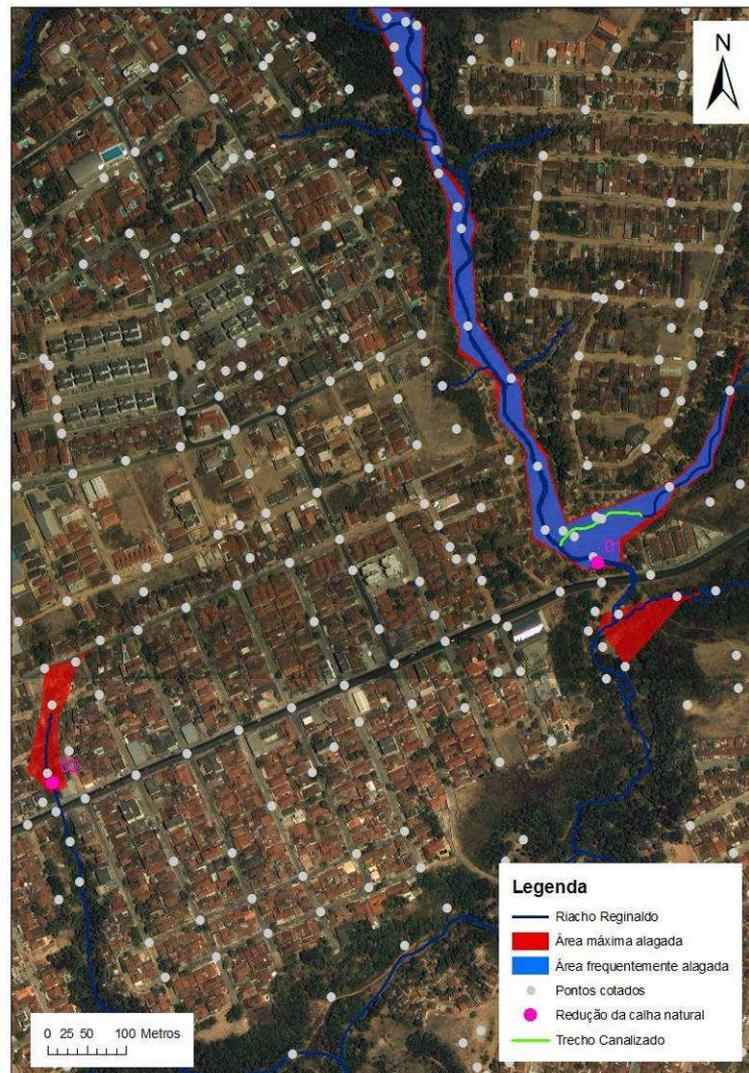
Figura 95 - Área alagada na região 05 – Rotary
