UNIVERSIDADE FEDERAL DE ALAGOAS  
CENTRO DE TECNOLOGIA  
PROGRAMA DE PÓS-GRADUAÇÃO EM RECURSOS HÍDRICOS E SANEAMENTO

**LEVANTAMENTO E MAPEAMENTO DO ÍNDICE DE RISCO DE ALAGAMENTO  
DA BACIA DO RIACHO REGINALDO**

Dissertação submetida ao Programa de Pós-Graduação em Recursos Hídricos e Saneamento da Universidade Federal de Alagoas, como requisito parcial à obtenção do título de Mestre em Recursos Hídricos e Saneamento.

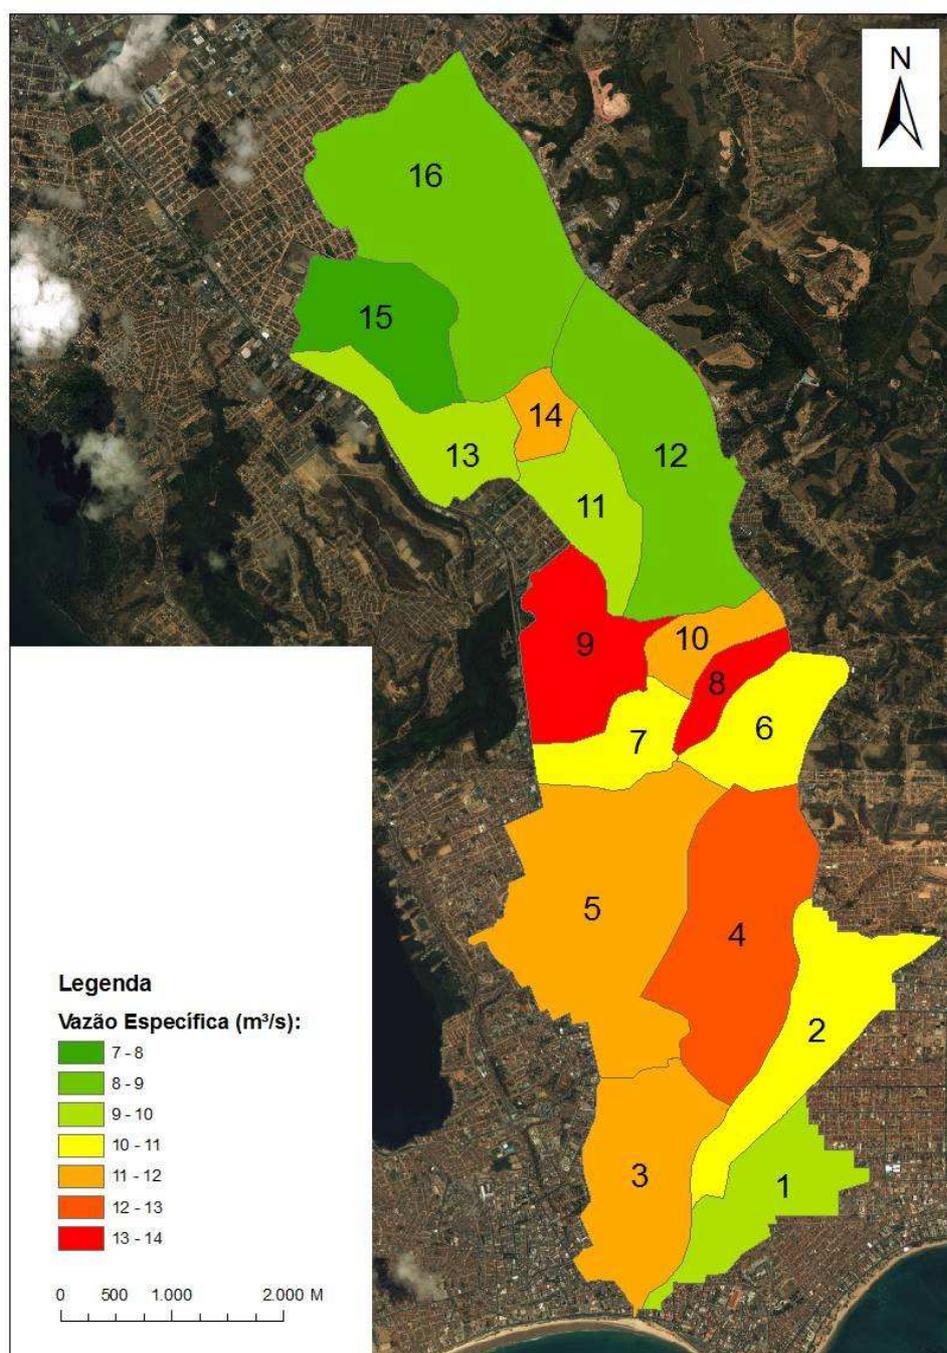
Figura 133 - Mapeamento da vazão específica de pico para cada uma das sub-bacias do Riacho Reginaldo

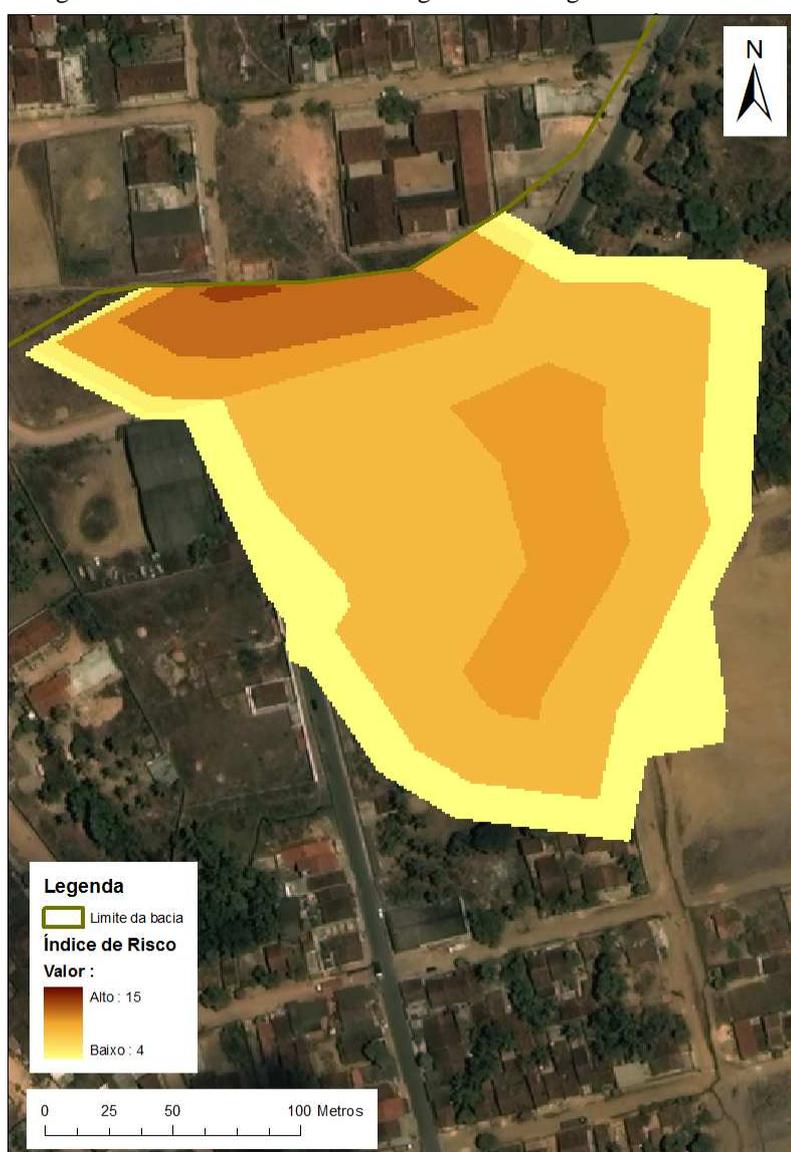
Figura 144 - Índice de Risco de Alagamento – Região 01 Santa Lúcia

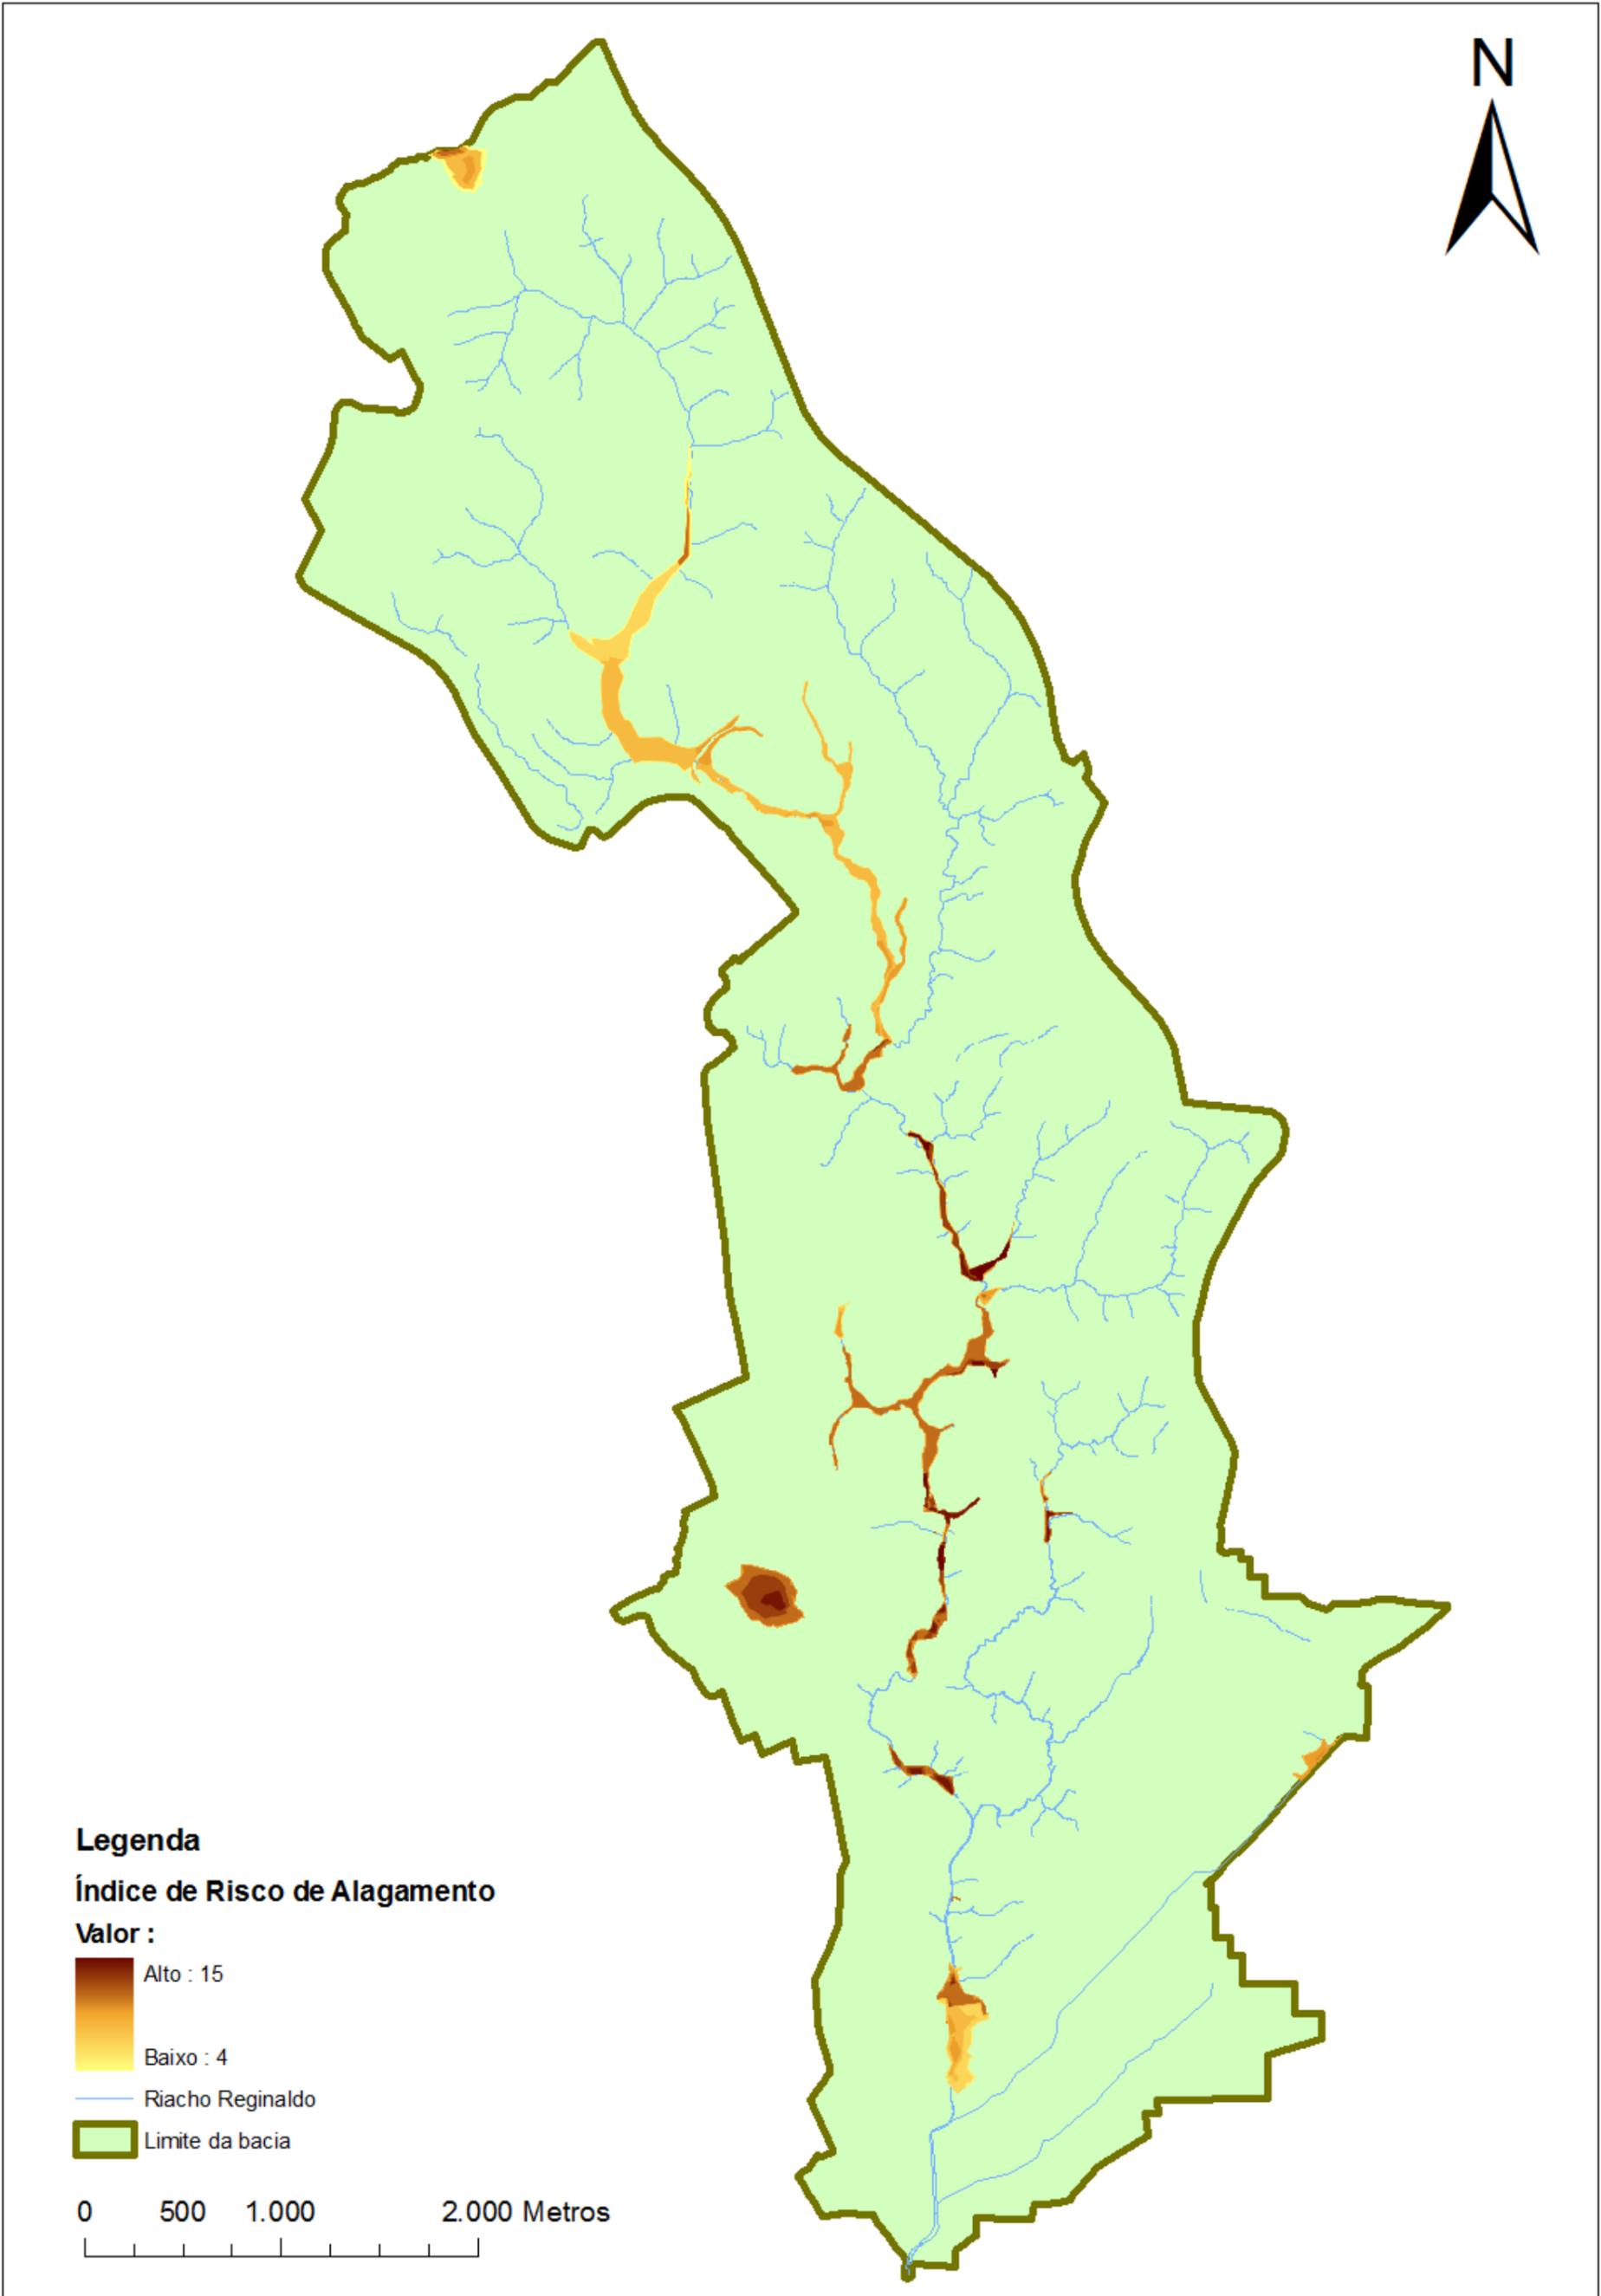
APÊNDICE A - Mapa do Índice de Risco de Alagamento para a bacia do Riacho Reginaldo
