**PELA PORTA DE SERVIÇO: ANÁLISE ESPACIAL DAS DEPENDÊNCIAS DE
EMPREGADAS DOS EDIFÍCIOS DE APARTAMENTOS NAS DÉCADAS DE
1960-1990 NA CIDADE DE MACEIÓ/AL**

Dissertação de mestrado apresentada ao Programa de Pós-Graduação em Arquitetura e Urbanismo da Universidade Federal de Alagoas, como requisito final para obtenção do grau de Mestre em Arquitetura e Urbanismo.

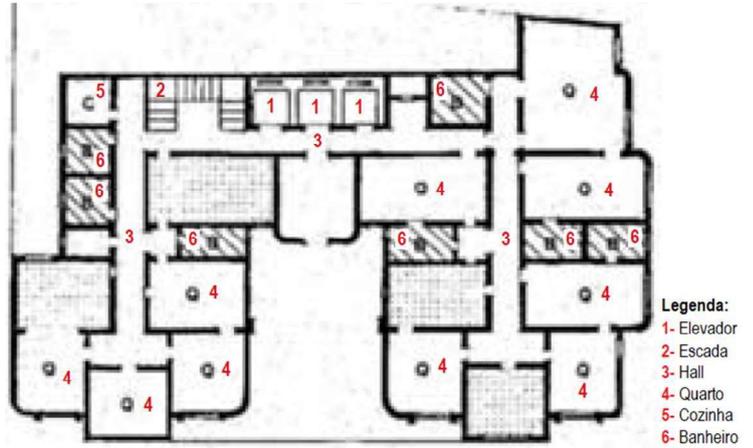
Figura 12 - Planta tipo de um edifício de apartamentos (1930) no Rio de Janeiro

Estes apartamentos também podiam apresentar programas semelhantes a quartos de hotéis, sendo unidades compostas apenas por quarto e banheiro, conforme exemplificado no Edifício Lutécia (1928) no Rio de Janeiro (Figura 11); ou semelhantes a casas de pensão, com apartamentos de número de cômodos diversos, em muitos casos, com um grande número de portas intercomunicando os quartos (o que permitia o aluguel de um ou mais cômodos); quase sempre destituídos de cozinha; e banheiros de uso comum, situados no corredor externo (Figura 12) (VAZ, 1994; VILLA, 2002).

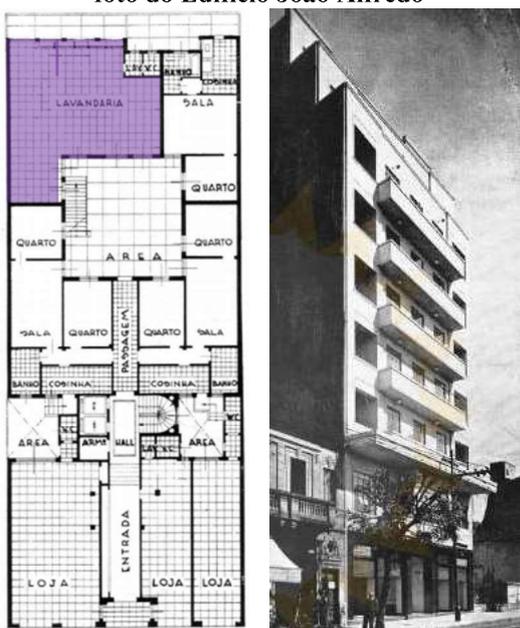
Figura 13 - Planta baixa do pavimento térreo e foto do Edifício João Alfredo

Os empreendimentos deste padrão dispunham, muitas vezes, de equipamentos de uso comum, localizados nas circulações dos pavimentos, como banheiros, guarda-malas, uma espécie de *kitchenette* - ou pequena cozinha e lavanderia (Figura 13) (VILLA, 2002). Alguns desses edifícios, mesmo contando com banheiros privativos dentro de suas unidades, dispunham também de espaços de chuveiro e WC (lavabo) coletivos dispostos em cada um dos seus andares, conforme pode ser observado nos edifícios André Matarazzo (1937) e Livia Maria (1935), construídos em São Paulo (Figuras 14-16); o que levanta a possibilidade destes ambientes serem destinados ao uso por empregados domésticos não residentes (em virtude da falta de alojamentos), diaristas e demais prestadores de serviços.

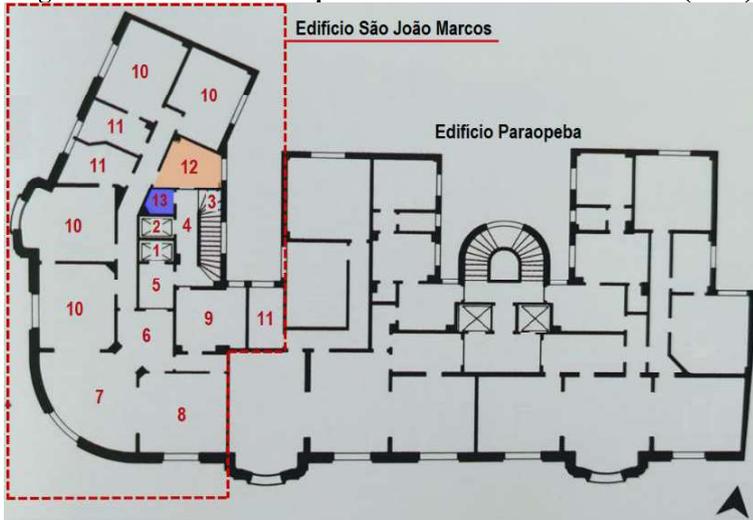
Figura 27 - Planta baixa tipo do Edifício São João Marcos (1920)

Nesse sentido, podem ser citados os casos do Edifício São João Marcos¹⁰ (1920) no Rio de Janeiro (Figuras 27-28) e do Edifício Esther¹¹ (1936) em São Paulo (Figuras 29-31); que contavam com o banheiro de serviço alocado no hall de serviço do pavimento tipo, enquanto que o dormitório de empregada foi mantido no interior dos apartamentos. No Edifício Esther, os tanques de lavar roupa também foram dispostos para uso comum no hall de serviço do seu pavimento tipo.

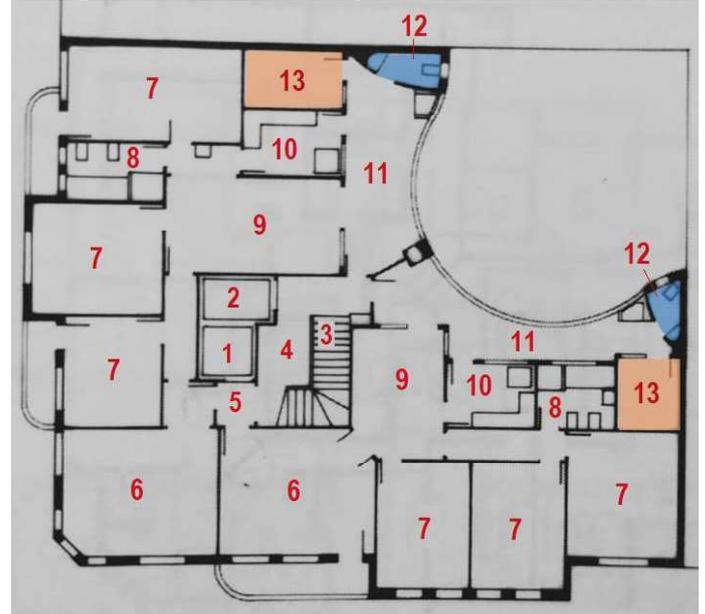
Figura 36 - Planta baixa tipo do Edifício Cauê (1947)

Esses empreendimentos apresentam uma clara setorização dos espaços sociais, de serviços e íntimos, tanto nas circulações comuns, como no interior dos apartamentos¹², e suas dependências de empregada são acessadas através de uma extensa área de serviço. Passos (1998) destaca ainda a presença da copa — espaço de domínio familiar, situado muito próximo à cozinha, ambiente dos empregados — como um dos elementos que colaboram para a demarcação da divisão social dos espaços e de seus usuários nos apartamentos.

Legenda:
 1- Elevador social 4- Hall serviço 7- Quarto 10- Cozinha
 2- Elevador e serviço 5- Hall social 8- Banheiro 11- Área de serviço
 3- Escada 6- Sala 9- Copa 12- Banheiro de serviço
 13- Quarto de empregada

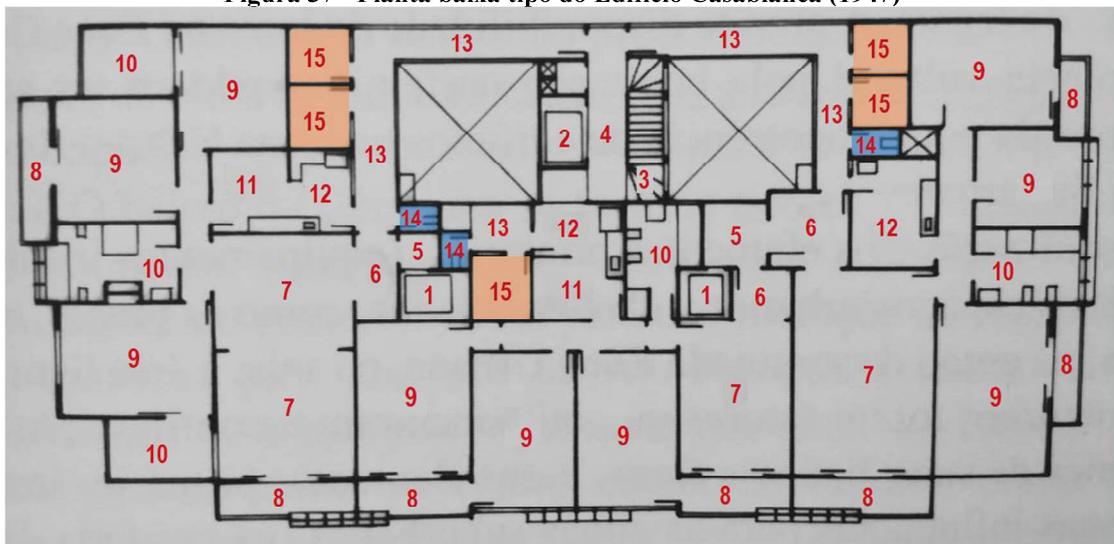
Figura 37 - Planta baixa tipo do Edifício Casablanca (1947)

Legenda:
 1- Elevador social 4- Hall serviço 7- Sala 10- Banheiro 13- Área de serviço
 2- Elevador serviço 5- Hall social 8- Varanda 11- Copa 14- Quarto de empregada
 3- Escada 6- Entrada 9- Quarto 12- Cozinha 15- Banheiro de serviço

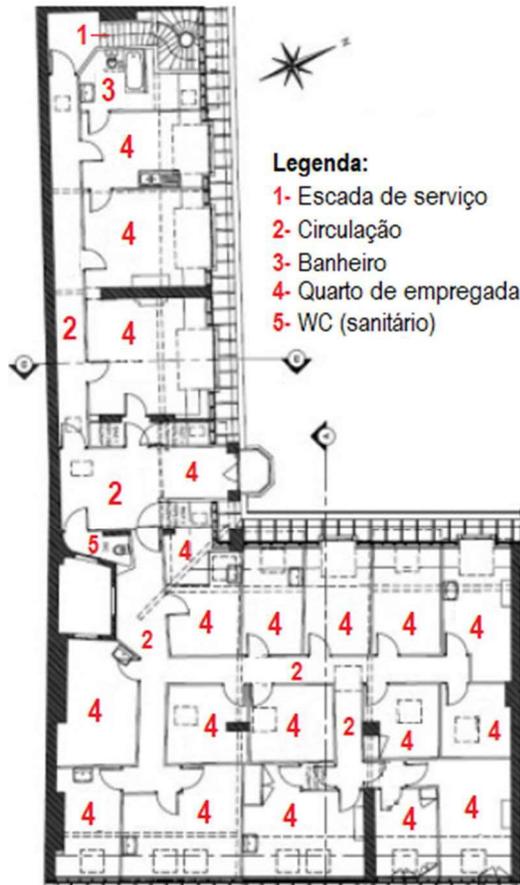
Figura 38 - Planta baixa do sexto andar de edifício vertical multifamiliar (1860) em Paris

Na França, as *chambres de bonnes* eram quartos localizados no último andar (quase sempre o 6º andar) dos prédios de estilo Haussman¹⁴, construídos para servirem de alojamento para as empregadas domésticas contratadas pelas famílias burguesas residentes nos andares mais nobres¹⁵ da edificação; e também, em alguns casos, usados para acomodar famílias pobres. Por vezes, esses quartos contavam com uma pia, porém os banheiros eram sempre de uso compartilhado e distribuídos ao longo dos corredores do andar (Figuras 38-40). Muitas vezes, um WC (sanitário) era disposto próximo à escada de serviço em cada um dos pavimentos (Figura 41).

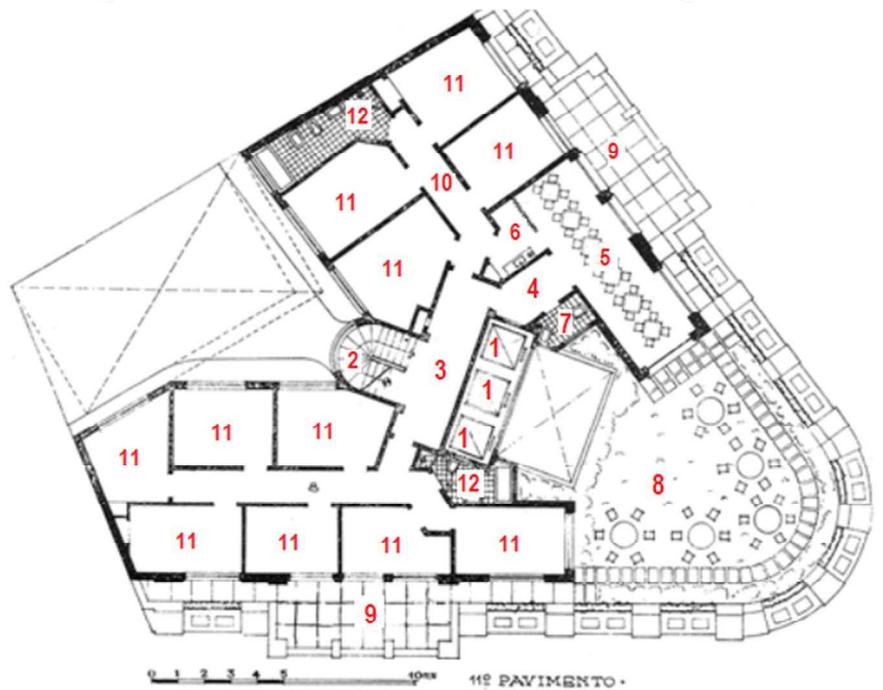
Figura 56 - Planta baixa da cobertura do Edifício Regência (1939)

inquilinos (bar, sala de bem-estar) (Figuras 55-58). Tal configuração revela o início da valorização deste andar pelas famílias proprietárias. No interior das quatro unidades de apartamentos que compõem cada pavimento tipo do edifício foi mantido o WC de serviço, cuja porta se abria para um terraço (Figura 59). Todos os apartamentos apresentam entradas social e de serviço acessadas a partir de um hall único de circulação, no qual se encontram 3 elevadores e 1 escada.

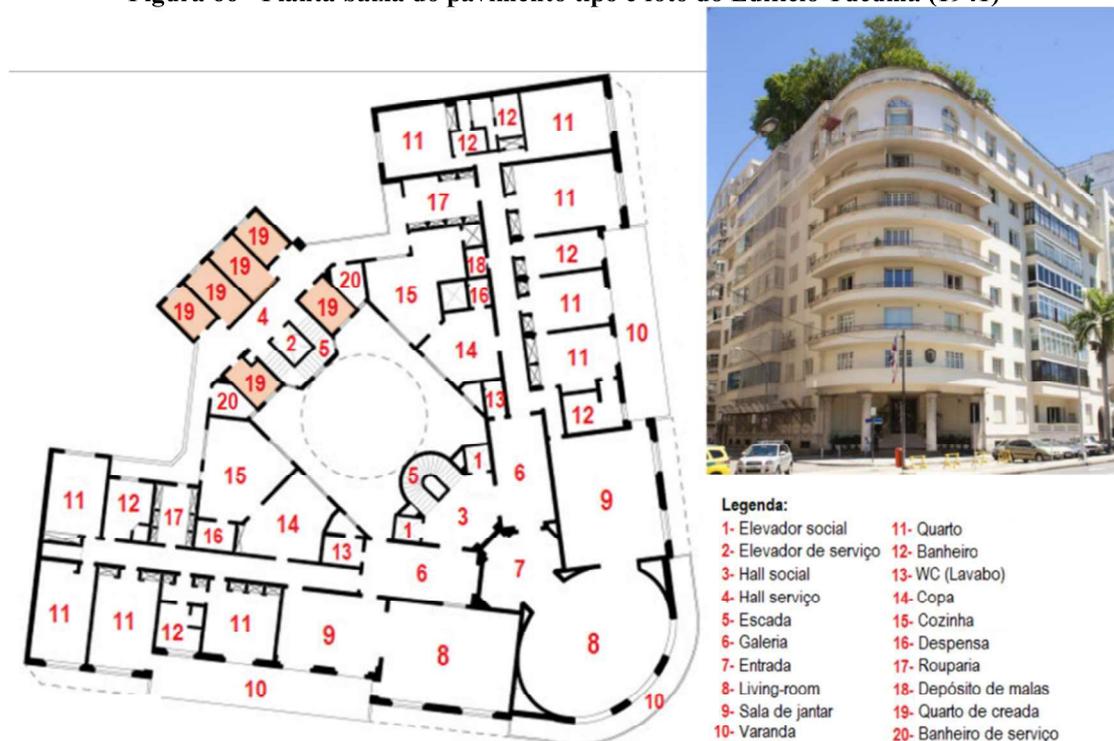
Figura 66 - Planta baixa do pavimento tipo e foto do Edifício Tucumã (1941)

Situado na Praia do Flamengo no Rio de Janeiro, o Edifício Tucumã foi construído em meados do ano de 1938 e finalizado em 1941. Este edifício contava com dois apartamentos em cada um dos seus cinco pavimentos tipo. O hall de serviço de cada um destes pavimentos apresentava seis dormitórios e dois banheiros para empregadas, dispostos próximos à escada e ao elevador de serviço (Figura 66). Os últimos três andares desta edificação foram especialmente projetados para uso pessoal da família Guinle — que na época era uma das famílias mais ricas do Brasil. Estes três pavimentos contavam com elevador e garagem privativos, além de 15 quartos de empregados, sendo cinco em cada um dos halls de serviço desses três andares (CATTAN, 2003). Segundo Nunes (2014), as dependências de empregada deste edifício apresentam grandes janelas e cerca de 20m² de área, dimensão bastante confortável comparado aos padrões atuais.

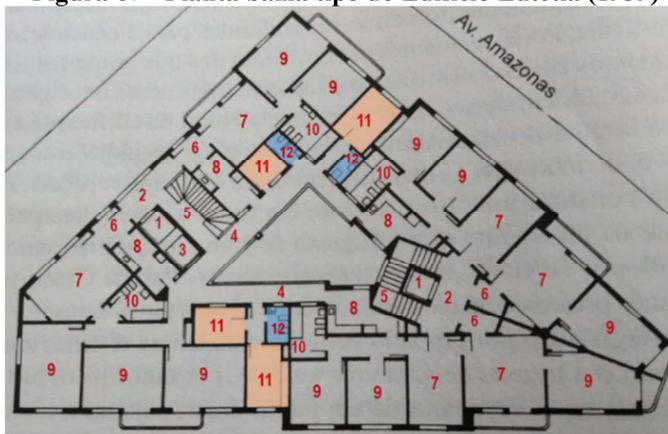
Figura 67 - Planta baixa tipo do Edifício Lutetia (1939)

No edifício Lutetia (1939), projeto de Mario dos Santos Maia, construído na cidade de Belo Horizonte, verificou-se a existência no pavimento tipo de uma galeria de serviço polifuncional. Esta galeria ou hall, além de servir como circulação, constituía uma extensão dos apartamentos, sendo utilizada para serviços domésticos como secagem de roupas, já que as unidades de apartamentos não dispunham de espaço específico de lavanderia ou área de

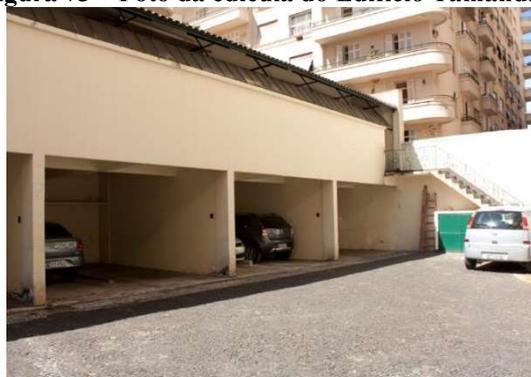
Figura 73 – Foto da edícula do Edifício Tamandaré

O Edifício Tamandaré³¹ (1927) apresenta nos fundos do lote uma edícula utilizada no seu pavimento térreo como garagem para 12 automóveis, e no primeiro andar como um alojamento de empregados, composto por 10 quartos e dois banheiros (Figuras 71-74). Segundo Cabral e Paraizo (2018), no projeto original deste edifício teriam sido previstos ainda mais dois quartos de empregados sobre cada um dos dois acessos laterais, no entanto, estes não foram construídos.

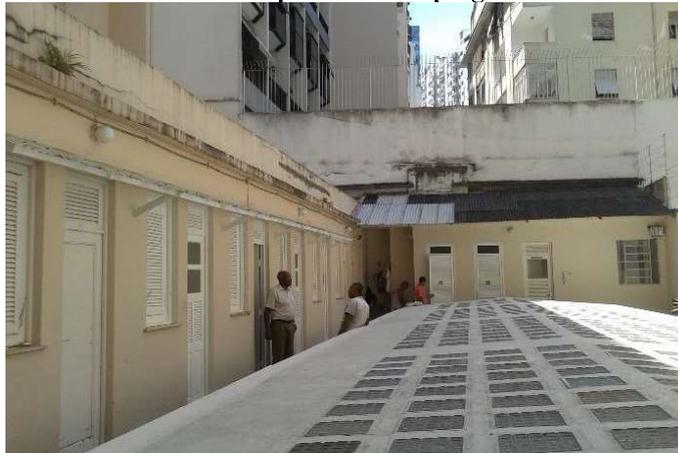
Figura 81 – Foto da edícula com quartos de empregadas do Edifício Guatemoc

No projeto original do Edifício Guatemoc (1941) havia sido previsto um conjunto de quartos de empregadas no pavimento de cobertura, no entanto, esse alojamento teria sido transferido para o pavimento térreo, no fundo do lote (Figuras 79-81), para que o proprietário do 11º pavimento — o empresário Guilherme Guinle — pudesse construir uma cobertura duplex (NUNES, 2014).

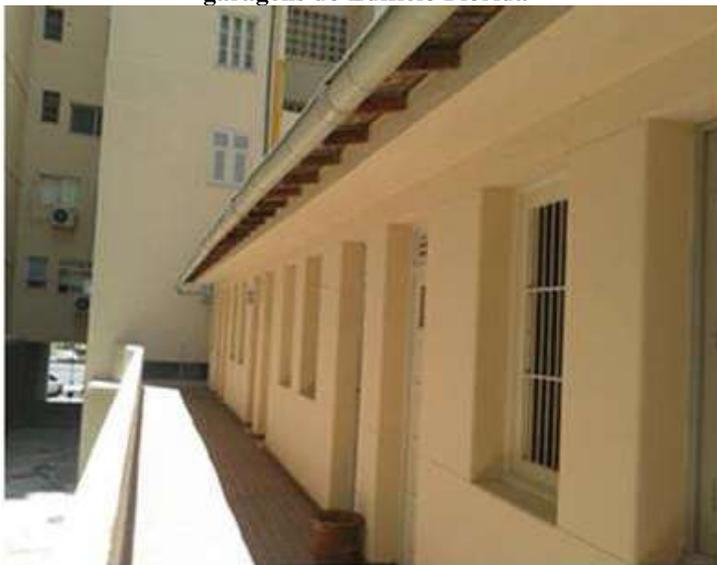
Figura 84 – Foto dos quartos de empregados sobre o bloco de garagens do Edifício Florida

No Edifício Florida³² (1937), o alojamento de empregados domésticos ocupa o primeiro andar de uma construção situada nos fundos do lote, e cujo térreo é utilizado como garagem dos proprietários dos apartamentos. As unidades de apartamentos são duplex, e

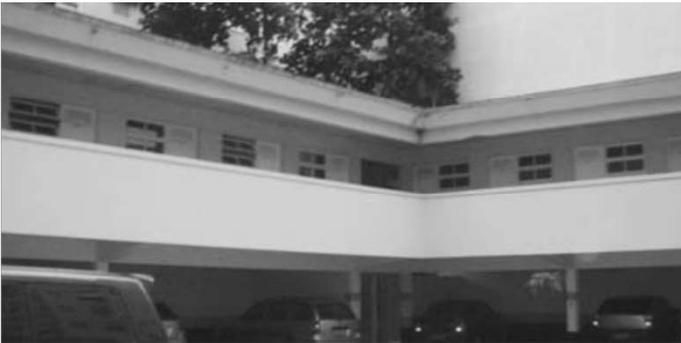
Figura 86 – Foto da edícula do Edifício Missouri

Assim como no exemplo anterior, observa-se no Edifício Missouri³³ (1942) a existência de edícula utilizada no térreo como garagem de automóveis e no primeiro andar como alojamento de empregados (Figura 86); além de dependências completas (quarto e banheiro de serviço) em cada uma das unidades de apartamentos (Figuras 87-88). O edifício conta também com elevadores diferenciados pelo uso social e de serviço, porém dispostos em halls intercomunicantes.

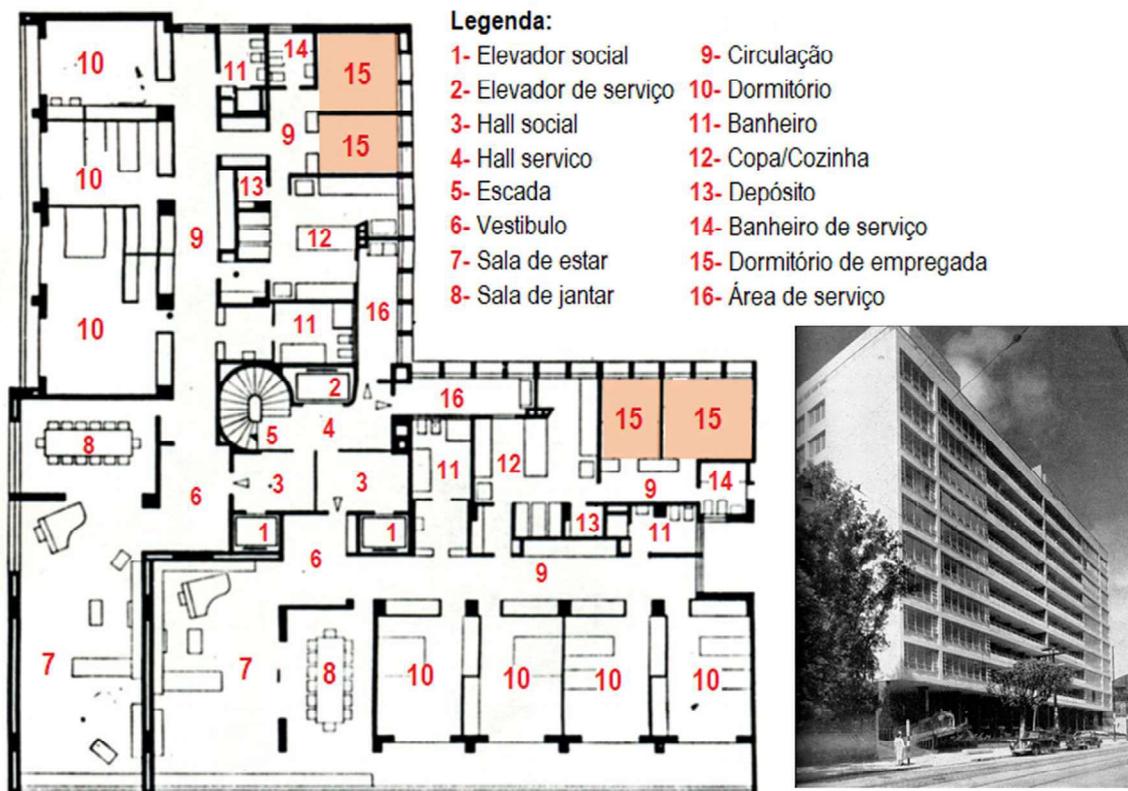
Figura 98 - Planta baixa tipo e foto do Edifício Prudência (1944)

Como exemplo de edifício de padrão mais alto pode ser citado o Edifício Prudência³⁸ (1944), que contava com apartamentos de quase 400 metros de área útil, e a provisão de dois quartos de empregada espaçosos (Figura 98) (SCHOLZ, 2014; TRAMONTANO, 2006). Uma característica interessante observada nas unidades deste edifício é que os dormitórios de empregados apresentam acesso ao hall que leva aos dormitórios dos moradores. Segundo Trigueiros e Cunha (2015), a inserção destas passagens interiores que permitiam uma comunicação direta entre os setores íntimo e de serviço nos apartamentos teria sido frequentemente utilizada nos projetos, sendo um arranjo propenso a desaparecer apenas na década de 1970.

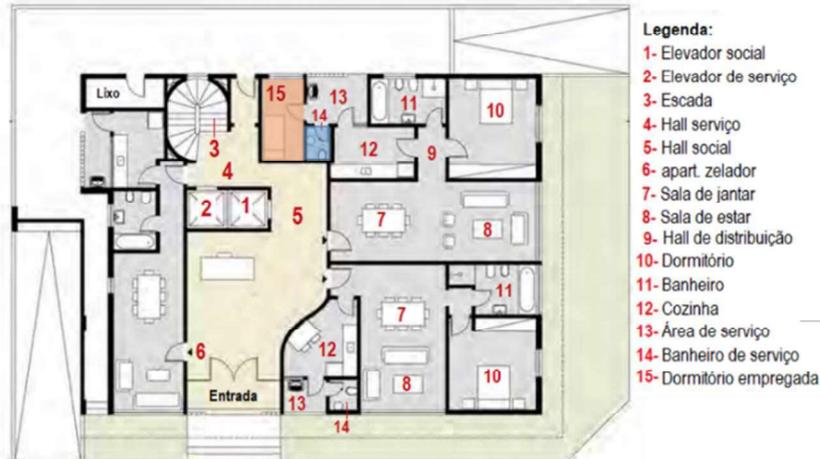
Figura 101 - Planta baixa do pavimento térreo do Edifício Ouro Verde (1952)

Segundo Veríssimo e Bittar (1999), a partir dos anos 1950, os edifícios de apartamentos passam a apresentar o setor de serviços, por vezes surpreendentemente grande, até mesmo nas unidades de um quarto, que muitas vezes contam com dependências para empregadas domésticas. Este caso pode ser ilustrado pelo Edifício Ouro Verde³⁹ (1952), construído em São Paulo, cuja tipologia de apenas um dormitório presente no pavimento térreo apresentava dormitório de empregada (Figura 101). Interessante notar que tanto esta unidade de 1 dormitório, quanto parte das demais unidades de 3 dormitórios (Figura 102), contam apenas com um WC de serviço (sanitário e pia), não sendo observados locais de banho também nas áreas comuns dos pavimentos térreo e tipo.

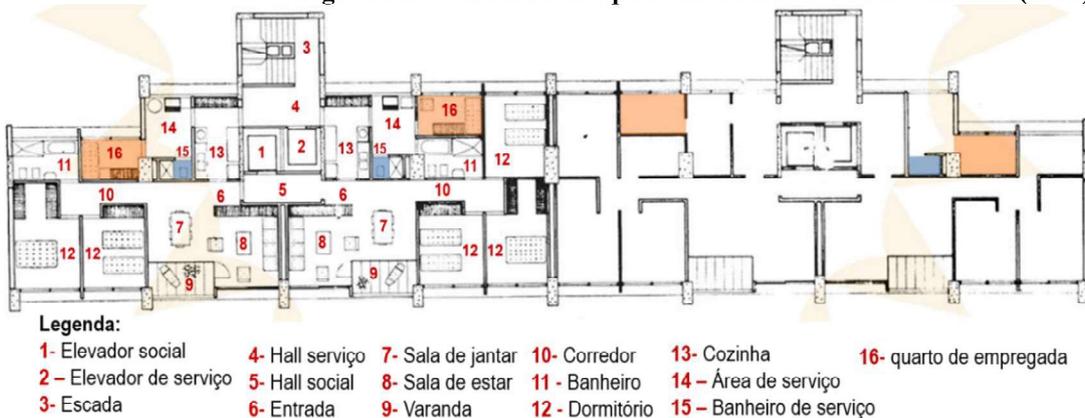
Figura 105 - Planta baixa tipo e foto do Edifício João Ramalho (1953)

Foi durante as décadas de 1950 e 1960 que se consolidou a configuração de apartamento que seria reproduzida infinitamente nos empreendimentos de baixo e médio padrão nas décadas seguintes, a planta reduzida da tipologia burguesa oitocentista composta por sala, dois ou três dormitórios, banheiro e cozinha, sendo recorrente a distinção entre as entradas social e de serviço, e a presença de cômodos para empregados dentro da unidade (VILLA, 2002), como exemplificado no Edifício João Ramalho (1953), projeto de Plínio Croce, Roberto Aflalo e Salvador Candia, em São Paulo (Figura 105).

Ademais, nesse período, as copas, elementos que separam as zonas de movimentação de empregados da zona de convívio da família, tem sua aparição nas plantas bastante reduzida, sendo, em geral, incorporadas pelas cozinhas. Quando existentes, tendem a se conectar à área social de forma mais direta, sem buscar tanto a interposição de espaços intermediários, como nos anos anteriores (CUNHA, 2007). Segundo Lima (2014) durante os anos 1960, as áreas de serviço dos apartamentos passam a abrigar além do tanque, um espaço para a máquina de lavar roupa.

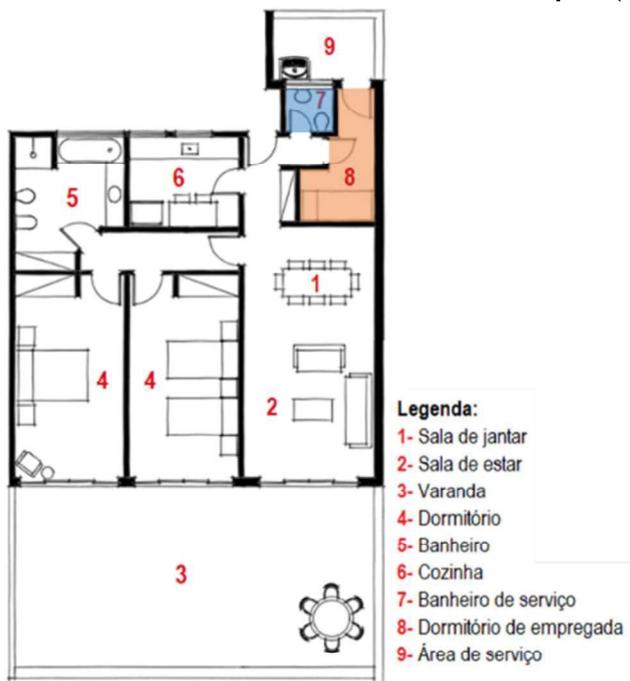
Figura 106 - Planta baixa de unidade do Edifício Guaporé (1956)

Um dos casos desse período que chama a atenção por fugir da “configuração padrão” do quarto de empregada dentro da zona de serviço e próxima a área de serviço, é o do Edifício Guaporé⁴² (1956), construído em São Paulo. Uma das unidades deste edifício apresenta o dormitório e o banheiro de empregada situados ao lado da entrada do apartamento, separados da cozinha e mais próximos aos ambientes do setor social. Além disso, o acesso à área de serviço é condicionado à passagem pelo interior deste quarto (Figuras 106-107).

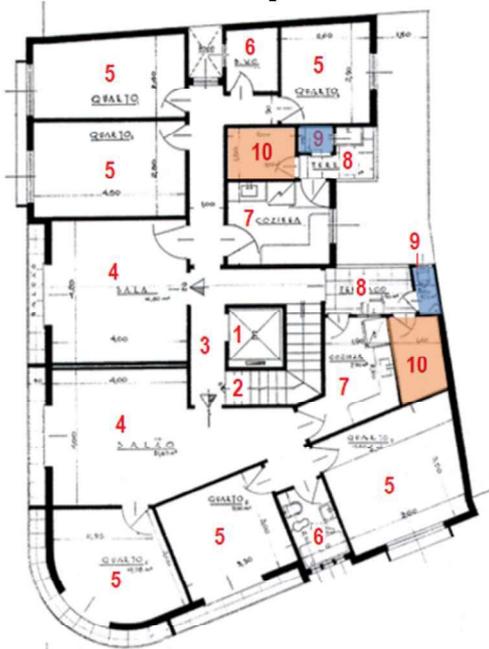
Figura 109 - Planta baixa tipo e foto do Edifício Rosa Ângela Perrone (1950)

Dando continuação a tendência iniciada nas décadas anteriores, grande parte dos edifícios de apartamentos produzidos nas grandes capitais brasileiras contava, nos anos 1950, com um acesso específico para empregados, com hall independente, elevadores e escadas próprios (BITTAR; VERISSIMO, 1999), conforme exemplificado no Edifício Presidente Antônio Carlos (1952), construído em Porto Alegre (Figura 108). Como exceções podem ser citados os edifícios Ângela Perrone⁴³ (1950), construído em Curitiba (Figuras 109-110); e o edifício Santa Terezinha⁴⁴ (1950), construído em Porto Alegre (Figuras 111-112); ambos com apenas um elevador e um corredor de acessos aos apartamentos.

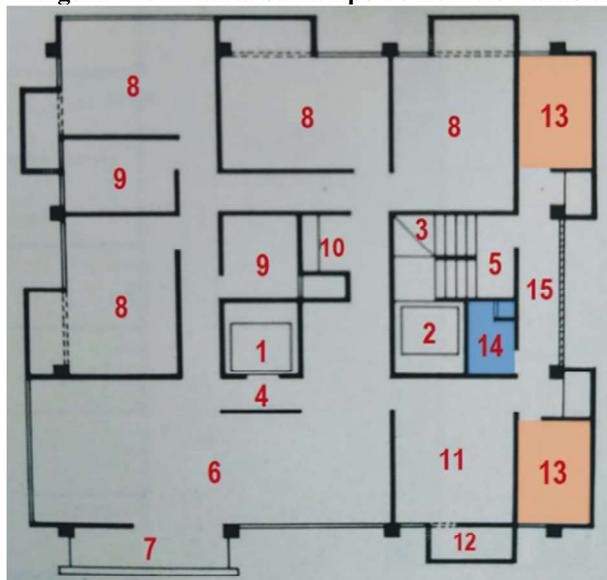
Figura 115 - Planta baixa tipo do Edifício Barão do Rio Branco (1969)

Nos edifícios Acaiaca (1957) e Barão do Rio Branco (1969)⁴⁵, construídos em Recife, observa-se uma solução de projeto curiosa - o elevador de serviço destes edifícios encontra-se em frente ao patamar de uma escada, que leva ao hall onde se encontram as entradas de serviço dos apartamentos (Figuras 113-116).

Legenda:
1- Elevador social
2- Elevador serviço
3- Escada
4- Hall social
5- Hall serviço
6- Sala estar/jantar
7- Varanda
8- Quarto
9- Banheiro
10- Lavabo
11- Cozinha
12- Depósito
13- Quarto de empregada
14- Banheiro de serviço
15- Área de serviço

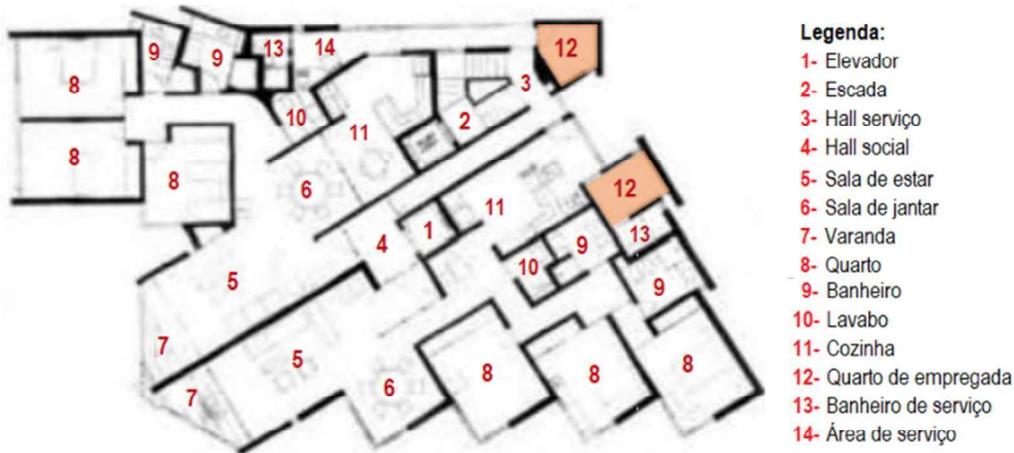
Figura 117 - Planta baixa tipo do Edifício Mirage (1976)

apartamentos de três e quatro dormitórios são as que mais refletiram o aumento do poder aquisitivo da sociedade, ocasionado pelo chamado milagre econômico, sendo demarcadas com maior rigidez a compartimentação baseada na tripartição burguesa, e a diferenciação de acessos (social e serviços) não só nas unidades de apartamentos, como também nos halls de circulação das edificações. Tais situações podem ser observadas nos edifícios Mirage⁴⁶ (1976) (Figuras 117-118), e Villa da Praia⁴⁷ (1977) (Figuras 119-120), ambos construídos em Recife.

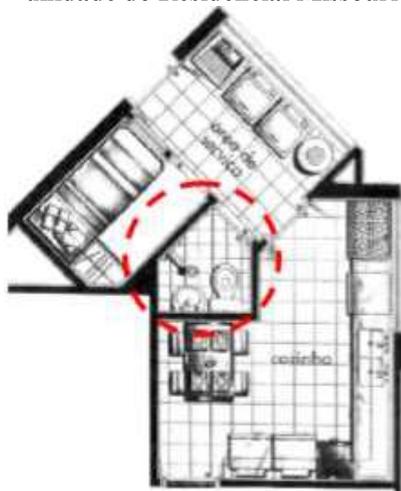
Figura 130 – Planta baixa do banheiro de serviço de unidade do Residencial Missouri

Em relação ao banheiro de serviço, antes associado ao “quartinho”, este permanece como cômodo ainda demandado pelo público de renda média (TRAMONTANO; VILLA, 2000). Estes banheiros são, em geral, exageradamente pequenos, e muitas vezes não apresentam o mínimo de funcionalidade, sendo possível encontrar situações em que este ambiente não conta com box, porém o chuveiro é instalado muito próximo ou acima do vaso sanitário; conforme pode ser observado no banheiro de serviço de unidade do Residencial Missouri em São Paulo (Figura 130). Em outros casos mais extremos, também se verifica a eliminação do lavatório, sendo o tanque de lavar roupa da área de serviço utilizado para suprir esta ausência, como observado nos apartamentos do Edifício Presidente João Pessoa na cidade de João Pessoa (Figura 131) (BRANDÃO, 2002).

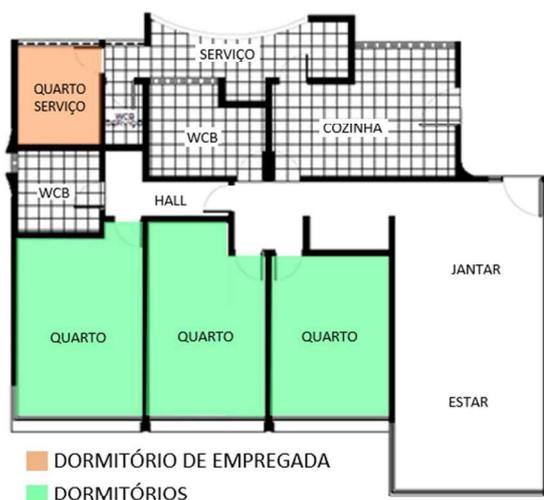
Figura 133 - Planta baixa de unidade do Edifício Donina Carneiro (1975)

Durante as duas primeiras décadas analisadas, identificou-se a produção de 30 edifícios multifamiliares altos. Nesse período, a tipologia de 3 dormitórios prevaleceu no conjunto (20 unidades – 66%) (Figuras 133-134), seguida pela tipologia de 4 dormitórios (05 unidades – 17%) (Figura 135-136), conforme Gráfico 01.

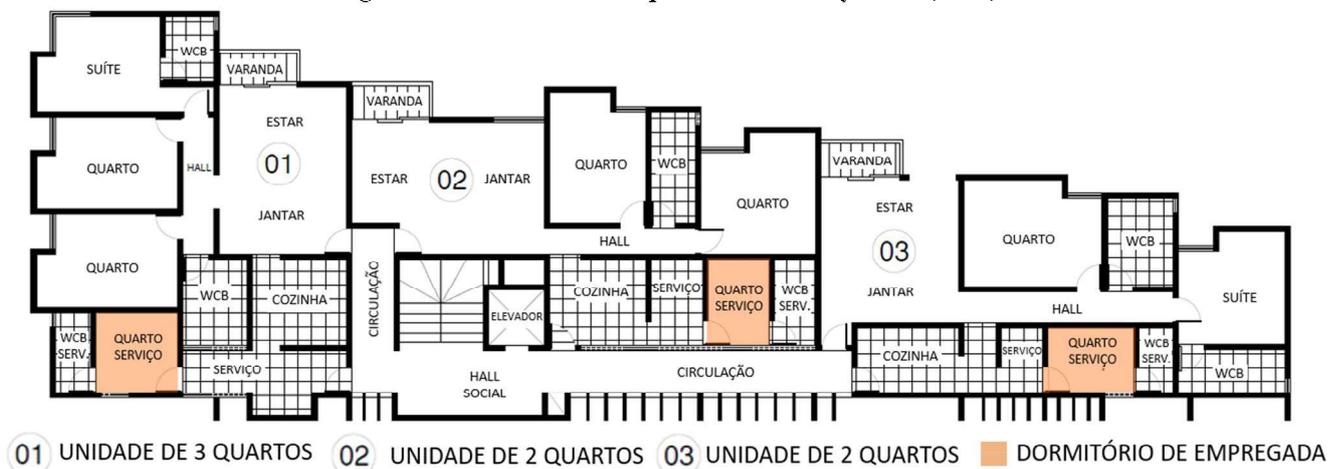
Figura 137 - Planta baixa tipo do Edifício Mykonos (1977)

A categoria classificada como híbrida, composta por edifícios que possuem mais de uma tipologia de apartamentos no pavimento tipo, apresentou apenas dois exemplares nesse período (Figuras 137-139).

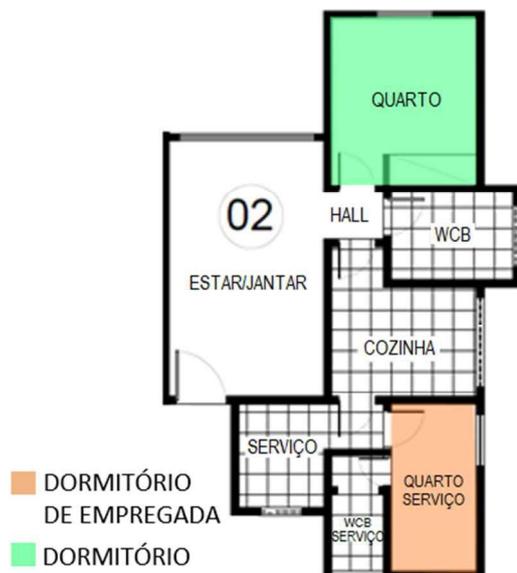
Figura 140 - Apartamento de 1 quarto do Edifício Costa Verde (1978)

Observou-se que todos os 30 edifícios multifamiliares verticais altos construídos nesse período na cidade de Maceió contavam com dormitório de empregada no programa de necessidades. Vale destacar que o Edifício Costa Verde (1978), de tipologia híbrida, contava com unidade de apartamento de tipologia de 1 dormitório dotado de dependência completa de empregada (Figuras 140-141).

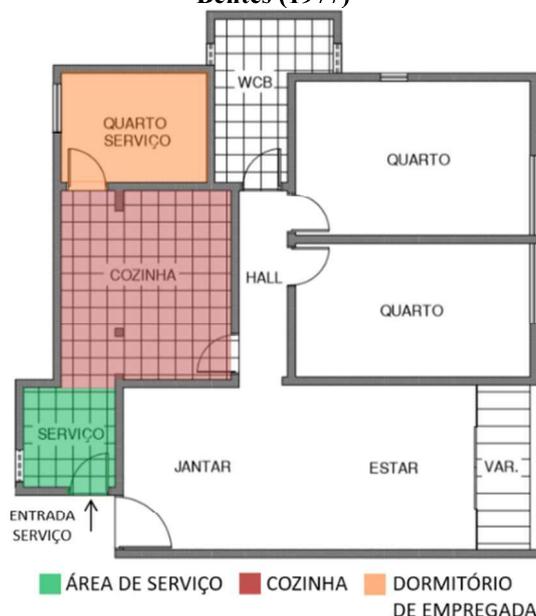
Figura 146 - Planta baixa de unidade do Edifício Benedito Bentes (1977)

Em relação à disposição do dormitório de empregada nas plantas desses apartamentos, verificou-se que na maioria dos casos este ambiente foi alocado no setor de serviço e junto à área de serviço, sendo exceção o caso do Edifício Benedito Bentes (1977), cujo dormitório de empregada encontrava-se junto à cozinha e distante da área de serviço (Figuras 146-147), e o caso do Edifício Versalhes (1976), cuja dependência de empregada (quarto e banheiro de serviço) encontrava-se próxima à área de serviço, porém separada da mesma por um hall de acesso com porta (Figuras 148-149).

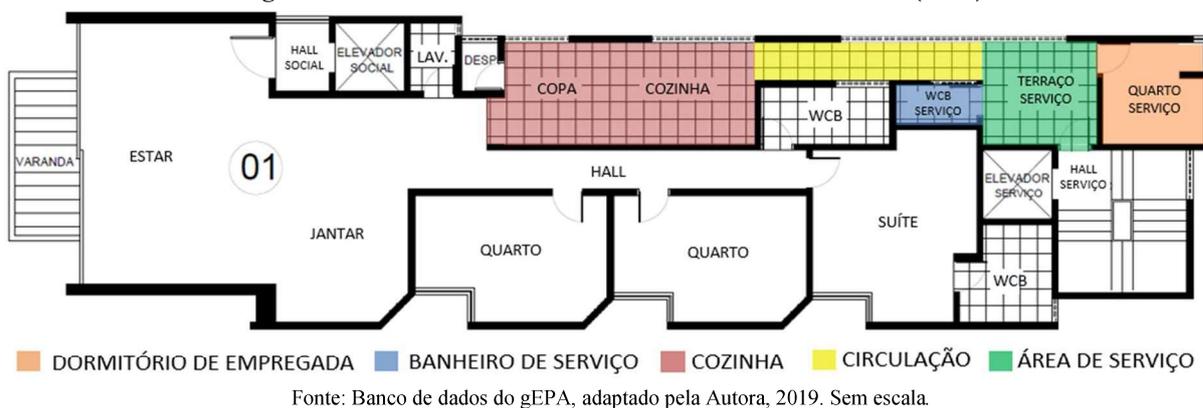
Figura 154 - Planta baixa de unidade do Edifício Kanandú (1976)

Importante destacar que a área de serviço dos apartamentos desse período foi alocada na maior parte dos casos nos “fundos” da cozinha e separada por parede com porta (15 unidades – 50%), Figuras 150 e 151; seguido pela separação apenas por meia parede (12 unidades – 40%), Figuras 152 e 153; área de serviço contínua à cozinha (2 unidades – 6,7%); e separada da cozinha por corredor (1 unidade – 3,3%), Figura 154. Na medida em que quase todos os dormitórios de serviço desse período encontravam-se ligados diretamente à área de serviço, pode-se dizer que esse ambiente apresentou na maior parte dos casos certo isolamento também dentro do setor de serviço.

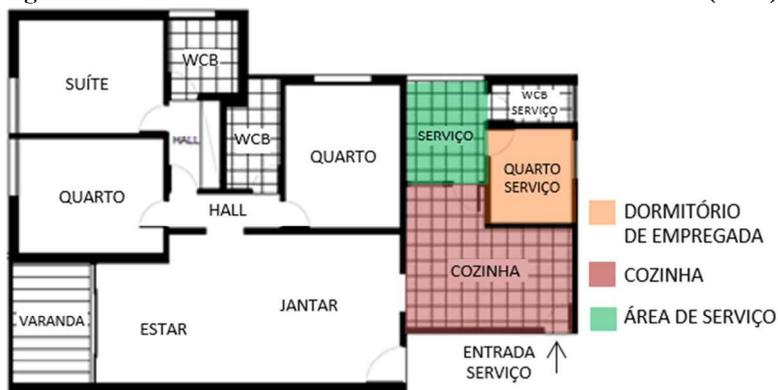
Figura 157 - Planta baixa de unidade do Edifício Dom Avelar (1977)

Em quase todos os casos, o dormitório de empregada apresentou acesso através de passagem obrigatória pela cozinha e/ou pela área de serviço (Figuras 155-158), sendo exceção apenas os apartamentos do Edifício Armando Lobo (1978), cujo acesso a este ambiente se realiza de forma mais direta, por um hall interno ligado ao acesso externo (porta de serviço), sem passagem pela área de serviço ou pela cozinha (Figura 159-160).

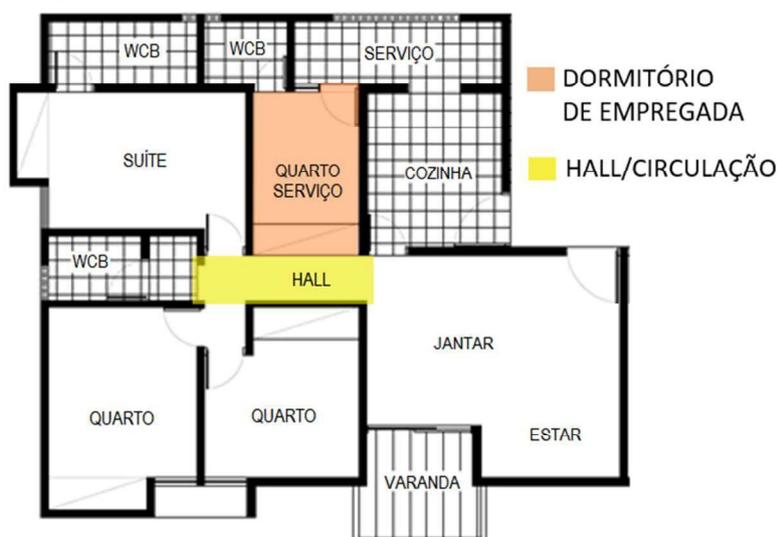
Figura 161 - Planta baixa de unidade do Edifício Veleiro (1979)

A maior parte dos exemplares analisados não apresentou planta com flexibilidade que permitisse a abertura de um acesso direto da dependência de empregada para o setor íntimo ou para os ambientes do setor social (21 unidades – 70%); seguido pelos edifícios de apartamentos com possibilidade de abertura deste ambiente para o setor íntimo (04 unidades – 13,3%), Figuras 161-162; para o setor social (04 unidades – 13,3%), Figuras 163-164; e misto (01 unidade – 3,4%). O Edifício Solar Graciliano Ramos, único exemplar com situação mista, apresenta uma de suas unidades com flexibilidade de abertura para o setor íntimo, e outra sem possibilidade de abertura (Figuras 165-166).

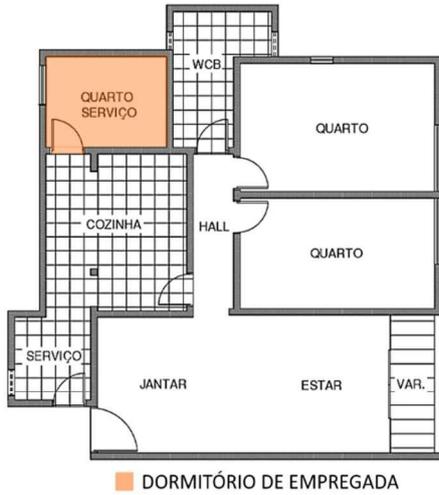
Figura 179 - Planta baixa de unidade do Edifício Benedito Bentes

Em quase todos os casos, o dormitório de empregada foi acompanhado pelo banheiro de serviço, sendo exceção apenas o Edifício Benedito Bentes (1977) (Figura 179). Observou-se que dos 29 exemplares de banheiros de serviço presentes nos edifícios desse período, a maioria foi disposta justaposta ou em frente aos dormitórios de empregada (14 unidades – 48,3 %), (Figuras 180-181), seguido pela alocação em forma de suíte (11 unidades – 37,9%) (Figuras 182-183), e disposto afastado do dormitório de empregada (4 unidades – 13,8%) (Figuras 184-185).

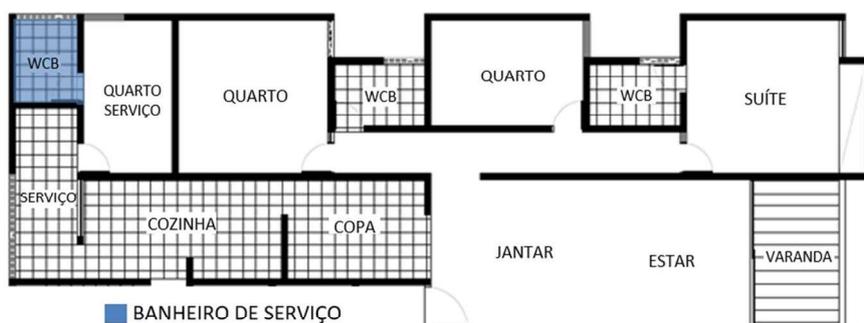
Figura 188 - Planta baixa de unidade do Edifício Saveiro (1976)

Verificou-se também que a maior parte dos banheiros de serviço apresentou áreas iguais ou maiores a 2,0 m² (17 unidades – 58,6%), sendo os exemplares de maior área (3,0 m²) encontrados nos apartamentos dos Edifícios Versalhes (1976) (Figuras 186-187) e Saveiro (1976) (Figura 188). Em oposição, no Edifício Lagoa Mar (1964) foi verificado o banheiro de serviço com as menores dimensões (0,7 m²) desse período (Figura 189).

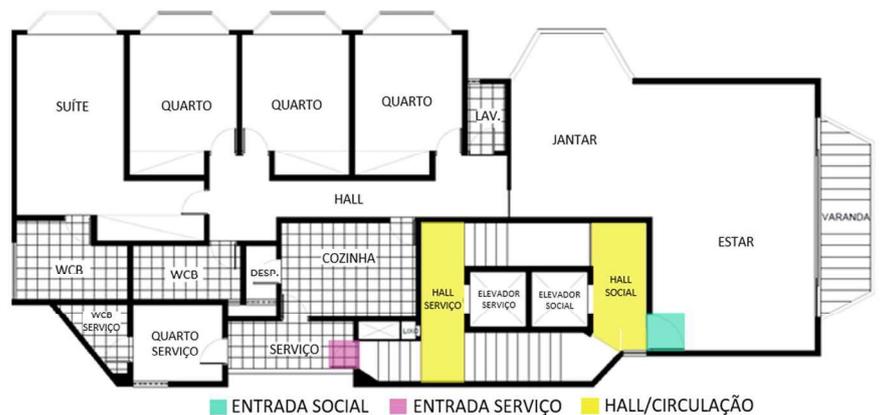
Figura 198: Planta baixa tipo do Edifício Status (1976)

edifícios Biarritz (1976) e Status (1977) uma configuração inusitada, as entradas de serviço dos apartamentos encontram-se no patamar de uma escada (Figuras 196-198).

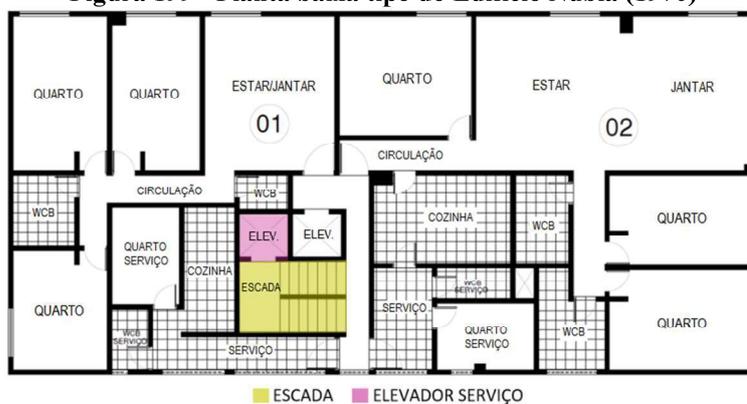
Figura 199 - Planta baixa tipo do Edifício Núbia (1970)

No caso dos elevadores, observou-se que a maioria dos edifícios contava com elevador social e de serviço totalmente separados em halls independentes (10 unidades – 33,3%); seguido pelos edifícios dotados de um único elevador (9 unidades – 30%); edifícios com elevador social e de serviço alocados em halls distintos que se interligam (8 unidades – 26,7%) e casos em que o elevador social e de serviço encontravam-se muito próximos no mesmo hall - justapostos ou em frente (3 unidades – 10%). Dois casos que mereceram destaque foram os encontrados nos edifícios Núbia (1970) e Costa Verde (1978), cujos elevadores de serviço são acessados no patamar da escada (Figuras 199-200).

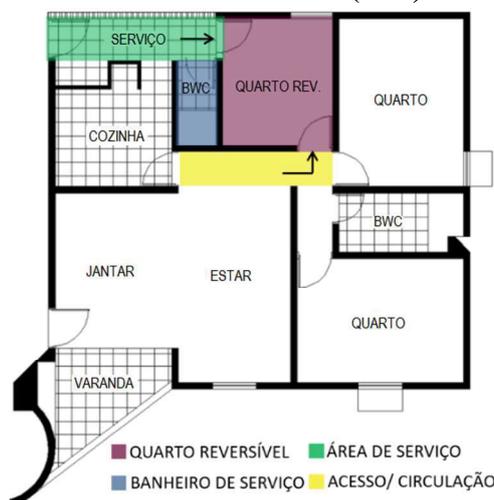
Figura 203 - Planta baixa de unidade do Edifício Morada dos Ventos II (1982)

Em relação aos exemplares dotados de dormitório reversível (Figuras 201-202), pode-se dizer que estes consistiram numa parcela significativa da produção total deste período, sendo a maioria composta pela tipologia de dois dormitórios com reversível (24 unidades – 23% do total) (Figuras 203-204). Já os edifícios de apartamentos sem nenhum tipo de dormitório previsto para alojamento de empregada (6 unidades – 6%) eram quase todos da tipologia de um dormitório, sendo exceção apenas o Edifício Fabiano I, dotado de dois dormitórios (Figuras 205-206).

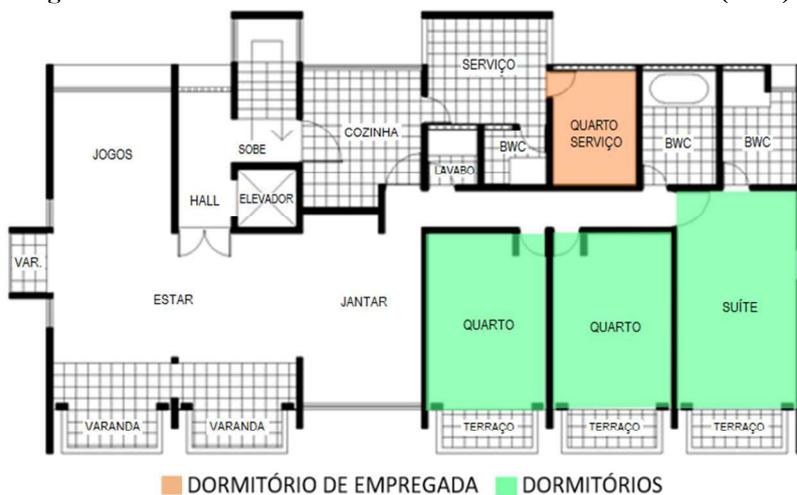
Figura 207 - Planta baixa de unidade do Edifício Alessandra (1982)

Considerando-se apenas a amostra de edifícios com apartamentos contendo a dependência de empregada (71 unidades), pode-se afirmar que a tipologia de 3 dormitórios predominou sobre o conjunto (41 unidades – 57,7%), Figuras 207-208; sendo seguida pela

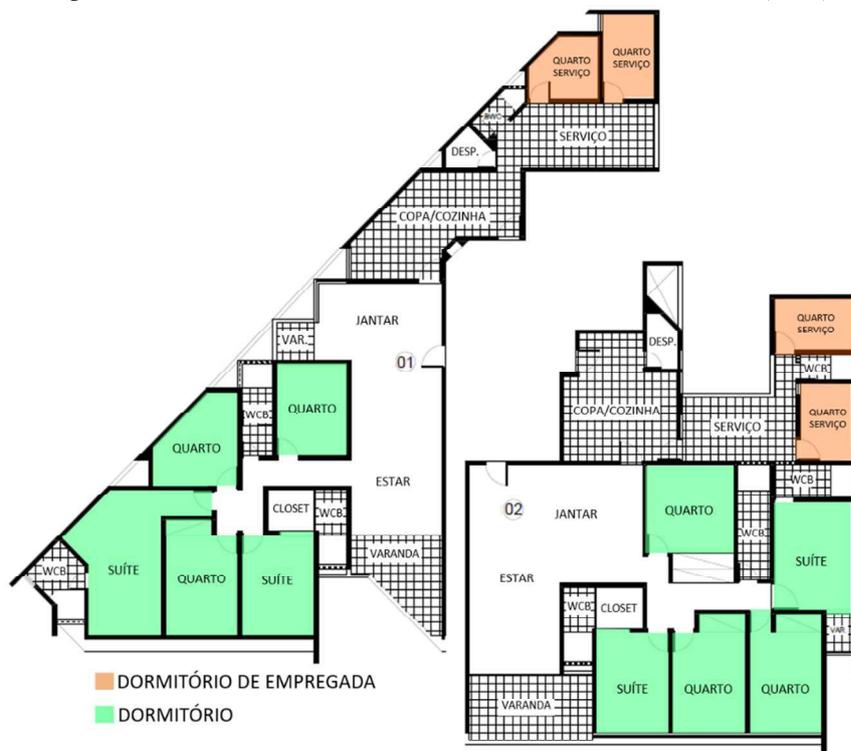
Figura 215 - Plantas baixa das unidades do Edifício Catamarã (1983)

Uma novidade em relação às décadas anteriores foi a construção de edifícios de apartamentos dotados de duas dependências de empregadas (5 unidades – 7% do total de 71 unidades), sendo quatro desses compostos pelas tipologias de quatro dormitórios (Figuras 213-214), e apenas um de cinco dormitórios (Figura 215-216).

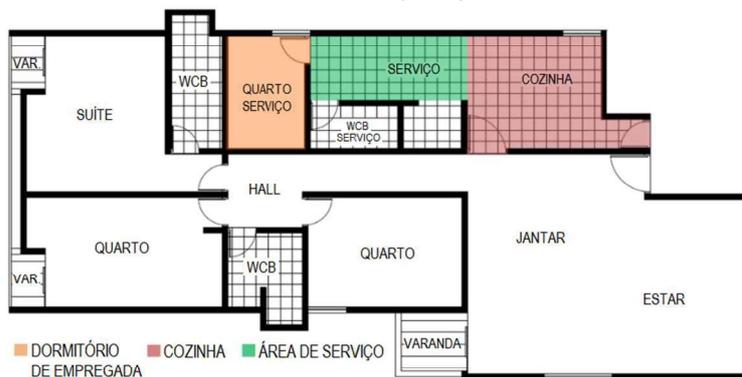
Figura 237 - Planta baixa de unidade do Edifício Marinho de Gusmão (1988)

Em relação ao posicionamento dos dormitórios de empregada nas plantas dos edifícios desse período, não se observaram mudanças significativas em relação à década anterior, de maneira que esses foram mantidos em quase todos os casos dentro do setor de serviço, junto à área de serviço e com acesso realizado através de passagem obrigatória pela mesma (Figuras 222-225). As exceções foram observadas nos edifícios Igara (1987) e Portal de Ponta Verde (1988), cujas dependências de empregada foram alocadas em halls separados dos demais ambientes de serviço, permitindo acessos mais diretos às mesmas (Figuras 226-228). Nos edifícios Jacques Lacan (1984), Safira (1988) e Tartana (1987), os dormitórios de empregada também foram posicionados próximos às portas de serviço, o que permitiu um acesso mais direto, porém, estas foram mantidas ligadas diretamente à área de serviço (Figuras 229-234).

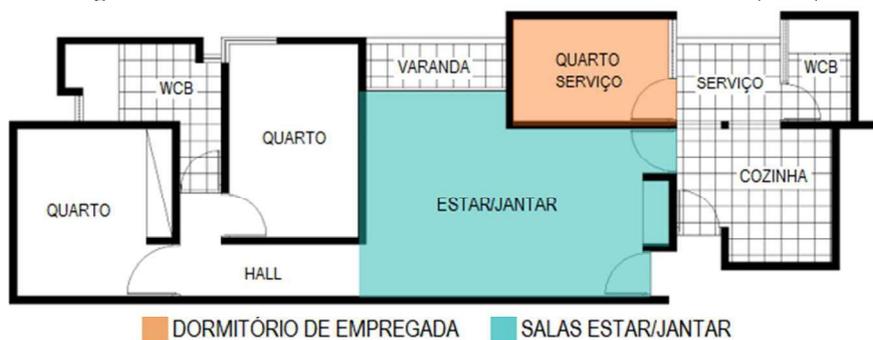
Figura 241 - Planta baixa de unidade do Edifício Martinica (1982)

A maioria dos exemplares analisados não apresentou planta com nível de flexibilidade que permitisse a abertura de um acesso direto da dependência de empregada para os ambientes do setor íntimo ou do setor social (44 unidades – 61,9%), seguido pelos edifícios com possibilidade de abertura deste ambiente para o setor social (09 unidades – 12,7%), Figuras 241-242; misto (9 unidades – 12,7%), para o setor íntimo (08 unidades – 11,3%), Figuras 243-244; e para o setor íntimo e social (1 unidade – 1,4%) (Figuras 245-246).

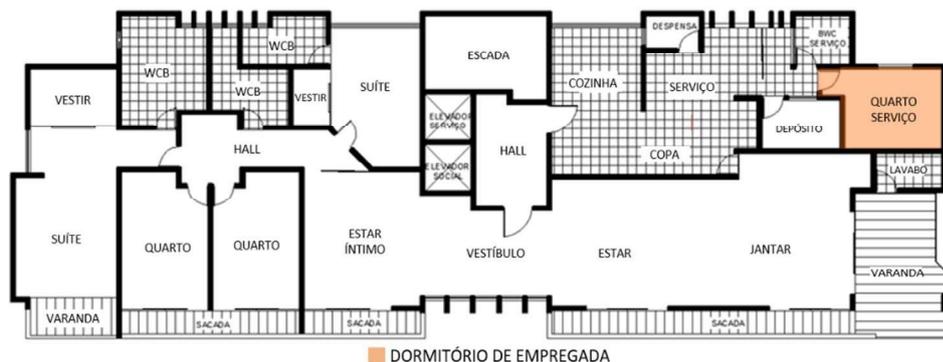
Figura 247 – Planta baixa tipo do Edifício Portal do Atlântico (1989)

Sobre a questão do dimensionamento, a maioria dos exemplares dessa década apresentou dormitórios de empregada com áreas dentro do padrão mínimo de 6 m² (56 unidades – 78,9%), sendo o maior valor encontrado nos apartamentos do Edifício Portal do Atlântico (1989), cujo dormitório de empregada apresentava 9,9 m² (Figuras 247-248). Em contrapartida, verificou-se em parte das unidades do edifício Escuna (1982), o dormitório de empregada com menor área desse período (2,9 m²) (Figuras 249-250). Dentre os edifícios cujas dependências de empregada contavam com dimensões inferiores ao padrão mínimo (15 unidades), observou-se que a maioria apresentava padrão construtivo médio alto (11 unidades – 73,3%), sendo as quatro unidades restantes distribuídas igualmente nas categorias média e alta.

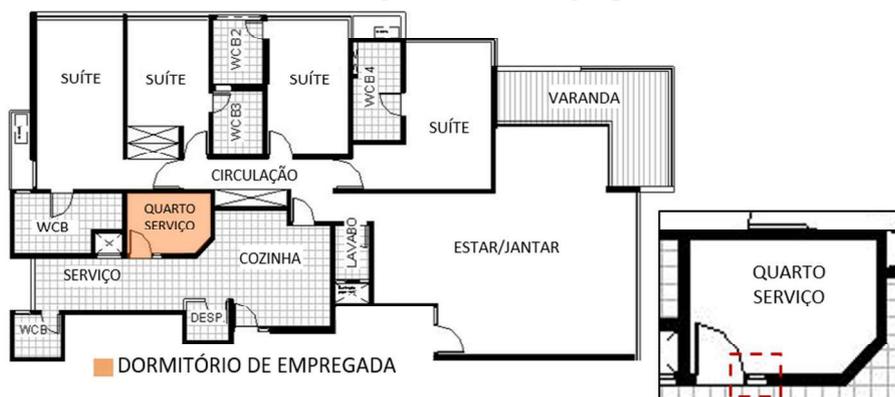
Figura 324 - Planta baixa de unidade do Edifício Ilha de Cartier (1999) com detalhe da dependência de empregada

Na maioria dos dormitórios de empregada desses edifícios, verificou-se a existência de uma única janela com abertura para o exterior (47 unidades – 61,8%); seguido pelos exemplares de situação mista (14 unidades – 18,4%); dotados de uma janela com abertura para o interior da área de serviço ou para um hall interno (9 unidades – 11,8%; casos sem nenhuma janela (6 unidades – 7,9 %) (Figuras 322-323). A categoria de dependência com duas janelas não foi observada nos exemplares construídos nesta década. Cabe citar o caso do Edifício Ilha de Cartier (1999), cuja dependência de empregada apresentou uma única janela de dimensões bastante reduzidas (Figuras 324-325).
