**PELA PORTA DE SERVIÇO: ANÁLISE ESPACIAL DAS DEPENDÊNCIAS DE
EMPREGADAS DOS EDIFÍCIOS DE APARTAMENTOS NAS DÉCADAS DE
1960-1990 NA CIDADE DE MACEIÓ/AL**

Dissertação de mestrado apresentada ao Programa de Pós-Graduação em Arquitetura e Urbanismo da Universidade Federal de Alagoas, como requisito final para obtenção do grau de Mestre em Arquitetura e Urbanismo.

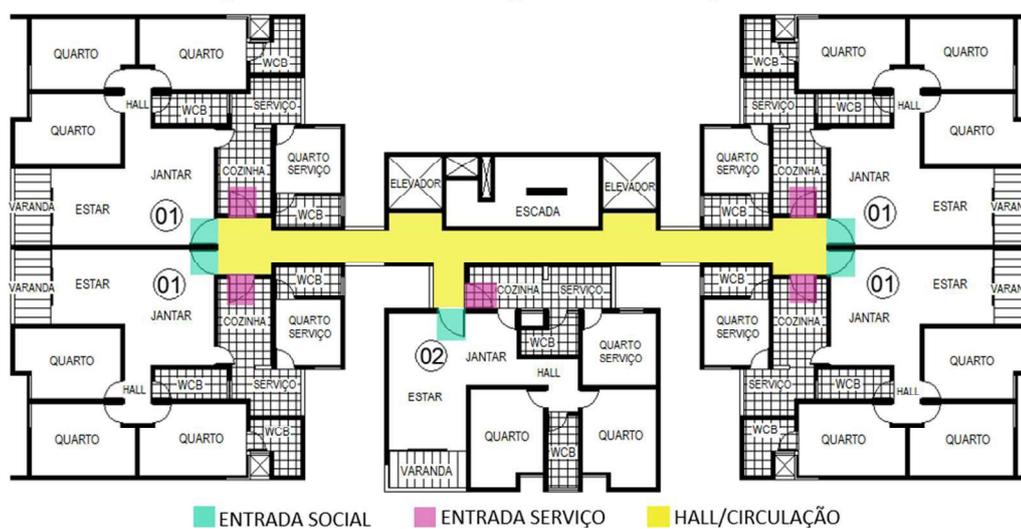
Figura 340 - Planta baixa tipo do Edifício Itapema (1992)

ENTRADA SOCIAL ENTRADA SERVIÇO HALL/CIRCULAÇÃO

Sobre os acessos aos apartamentos dos edifícios dotados de dependências de empregada da década de 1990, a maioria dos exemplares apresentou porta social e de serviço dispostas lado a lado (43 unidades – 56,6% do total de 76 edifícios), Figuras 340-341; seguido pelos edifícios de apartamentos com portas social e serviço dispostas em halls independentes e totalmente separadas (19 unidades – 25%), Figuras 342-343; portas separadas, porém acessadas pelo mesmo hall de circulação (7 unidades – 9,2%), Figuras 344-345; edifícios com situação mista (7 unidades – 7,2%). A maioria dos exemplares de edifícios de apartamentos com portas social e serviço dispostas em halls independentes, apresentava padrão construtivo alto (11 unidades), sendo os demais de padrão médio alto (6 unidades) e de luxo (2 unidades).
