**ANÁLISE TÉCNICA DE ADEQUAÇÕES ARQUITETÔNICAS DE  
PREVENÇÃO AO COVID-19 EM ESCOLAS PÚBLICAS MUNICIPAIS  
DE MACEIÓ-AL**

Trabalho Final de Graduação em Arquitetura e Urbanismo

ESTUDANTE: GABRIELLA LIRA CANUTO

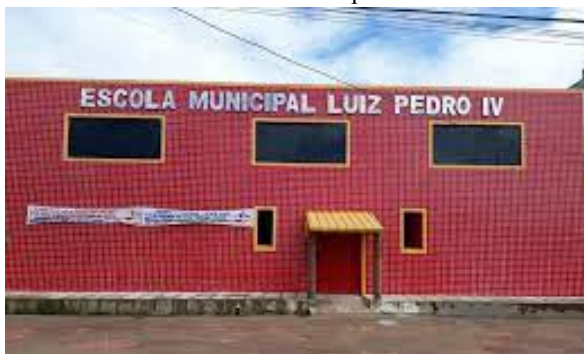
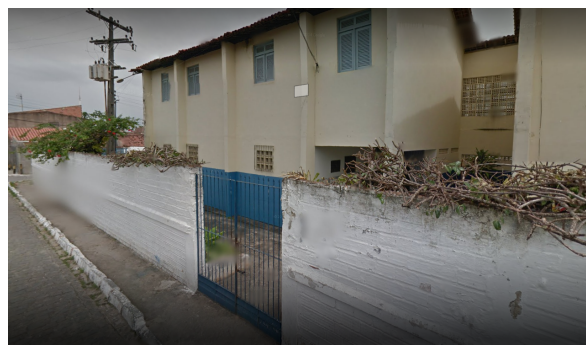
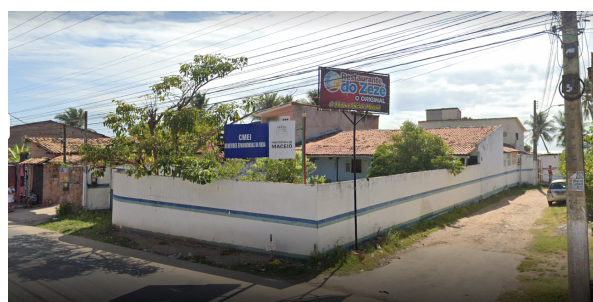
Figura 02: Fachadas externas das 4 escolas, Escola Municipal Luiz Pedro IV (a), Escola Municipal Doutor Henrique Equelman (b), Centro Municipal de Educação Infantil Doutor Antônio Mário Mafra (c) e Centro Municipal de Educação Infantil Benevides Epaminondas da Silva (d).

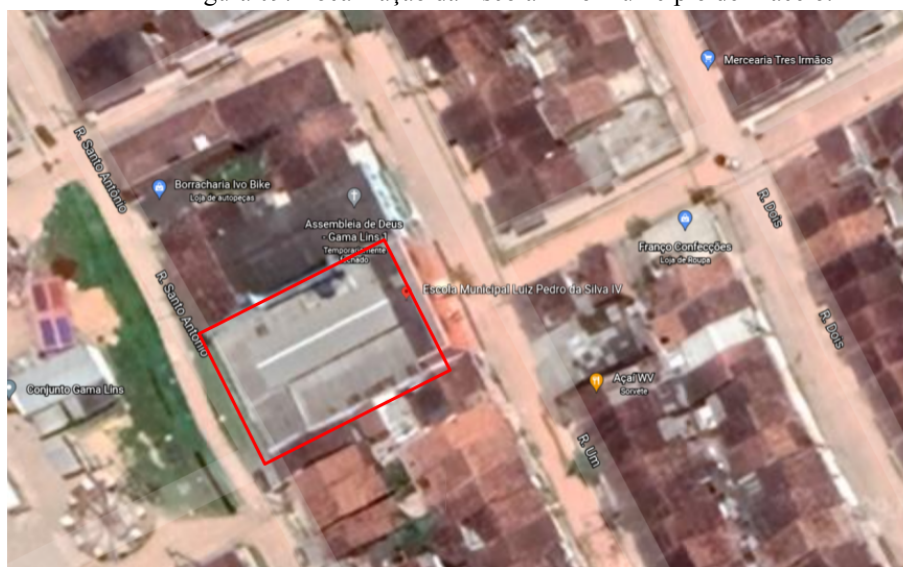
O entorno da escola A pode ser observado na figura 09. Ao lado direito da escola está a Assembleia de Deus e na outra lateral estão as casas residenciais, outro ponto relevante é o acesso à escola que ocorre uma rua de barro. Também existem pontos comerciais próximos, como: mercearia, loja de roupa e borracharia, nenhum dos comércios são voltados a necessidades escolares, como gráficas e papelarias.

Figura 09: Localização da Escola A no município de Maceió.

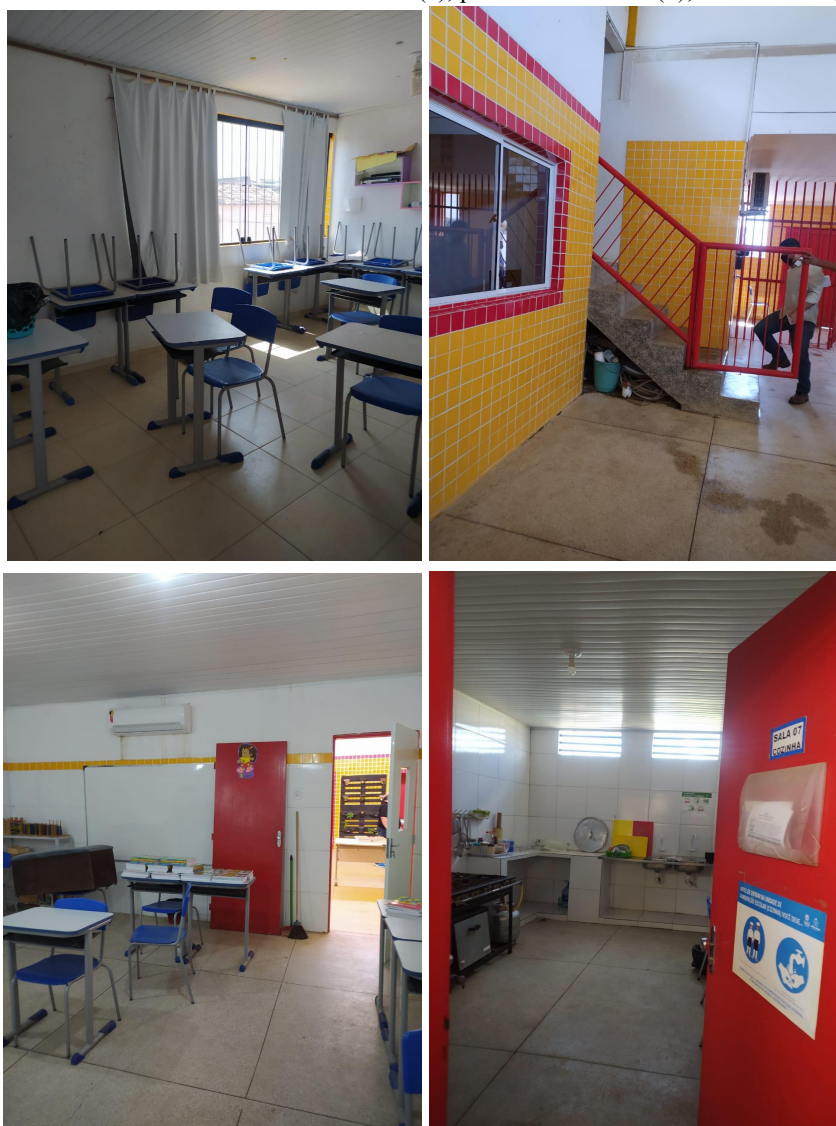
Figura 10: Ambientes da Escola A. Auditório (a), pátio e as escadas (b), sala de aula (c) e cozinha (d).

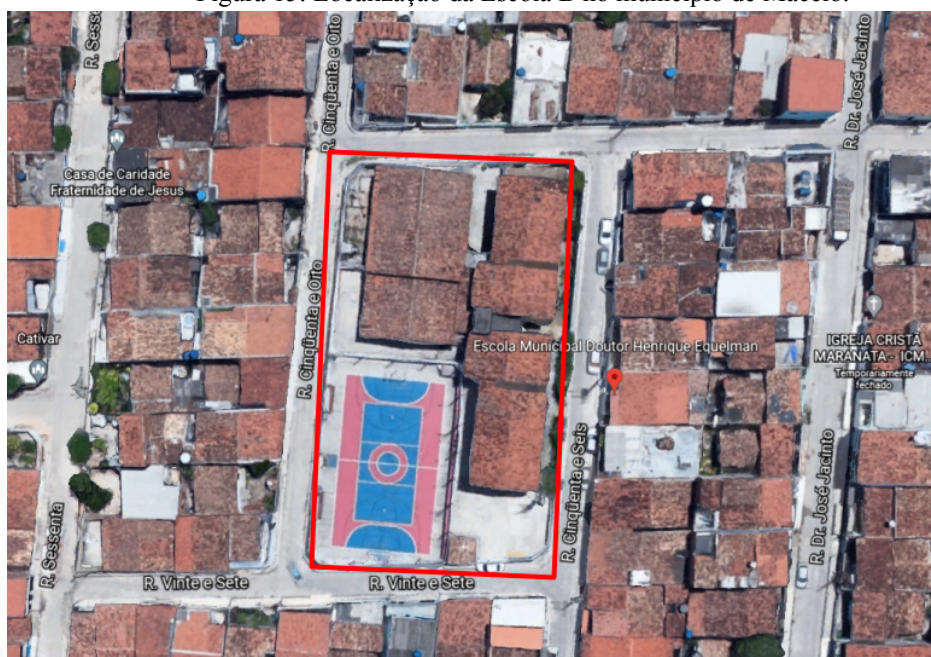
A escola B ocupa um quarteirão inteiro, figura 15, nas suas proximidades a predominância é residencial. Pontos de serviço existem, são eles: igreja e uma panificação e as ruas são asfaltadas. Os muros da escolas são altos e fechados de alvenaria convencional, pouca visualidade possui para parte externa gerando quatro fachadas cegas.

Figura 15: Localização da Escola B no município de Maceió.

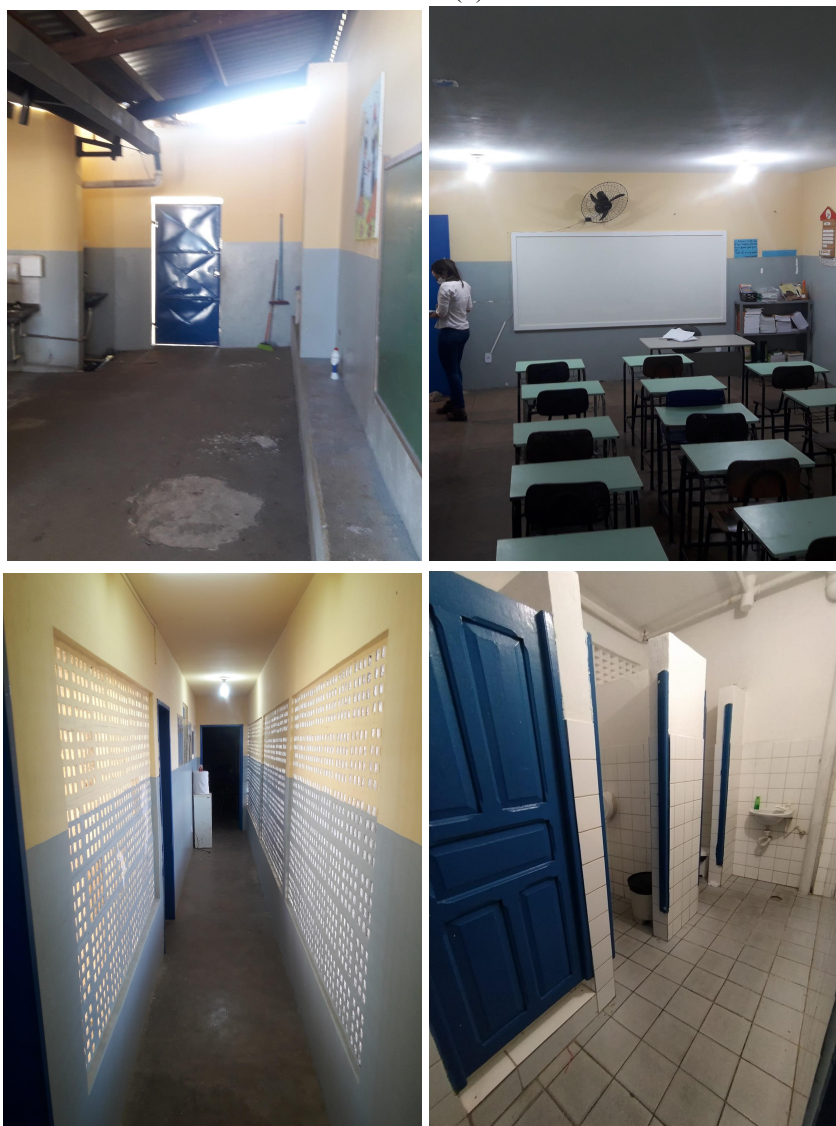
Figura 16: Ambientes da Escola B. Pátio da escola (a), sala de aula (b), corredor das salas de aula (c) e banheiro(d).

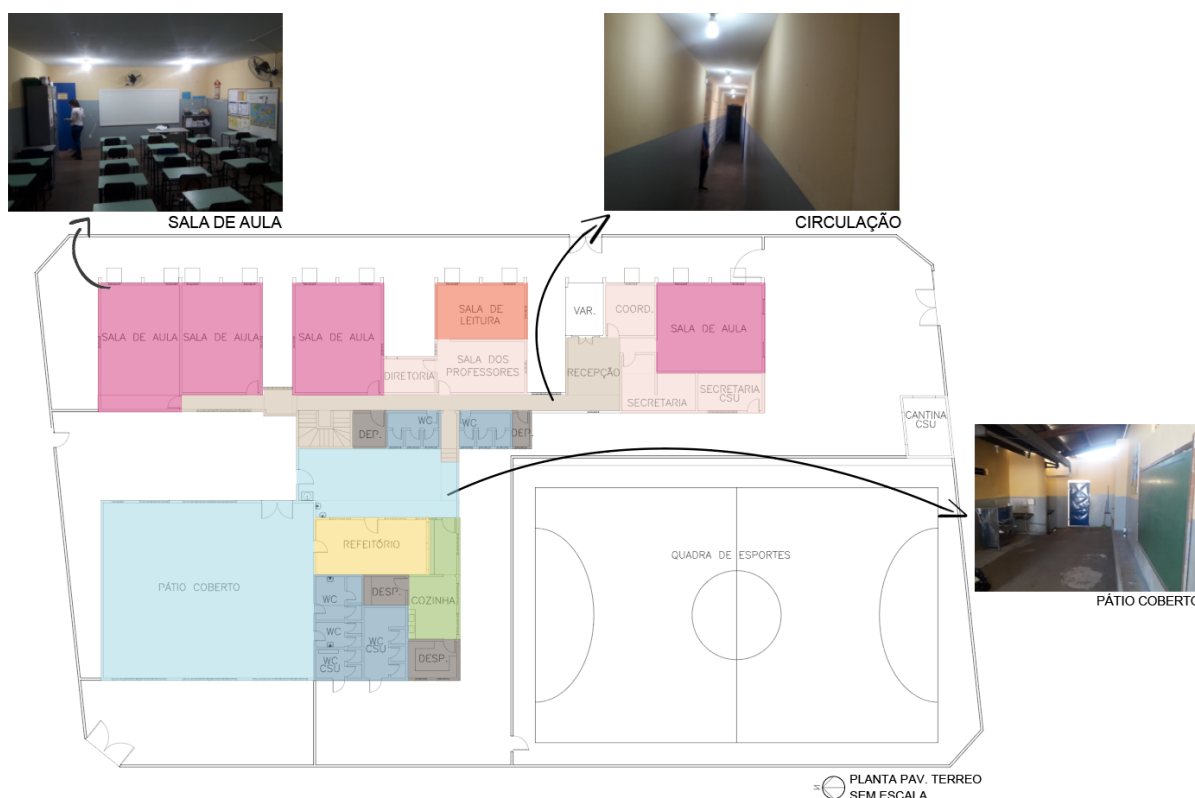
A escola B tem dois pavimentos: o térreo e o pavimento superior. O primeiro pavimento (térreo) conta a maioria das atividades da escola, figura 19, a escola conta com uma grande área e tem seus corredores em sentido longitudinal que percorre por todas as salas de aula. Distribuída em 3 grandes blocos: 1º Bloco de entrada que conta com o refeitório; 2º Bloco de sala de aula térreo e 3º Bloco de sala de aula no pavimento superior.

Cada bloco mencionado conta com uma bateria de banheiros. Essa distribuição facilita o fluxo e a circulação na escola, torna-se mais distribuída evitando aglomerações, observar planta de setorização (figura 19) e fluxo (figura 20).

Figura 19: Planta de Setorização da Escola B.

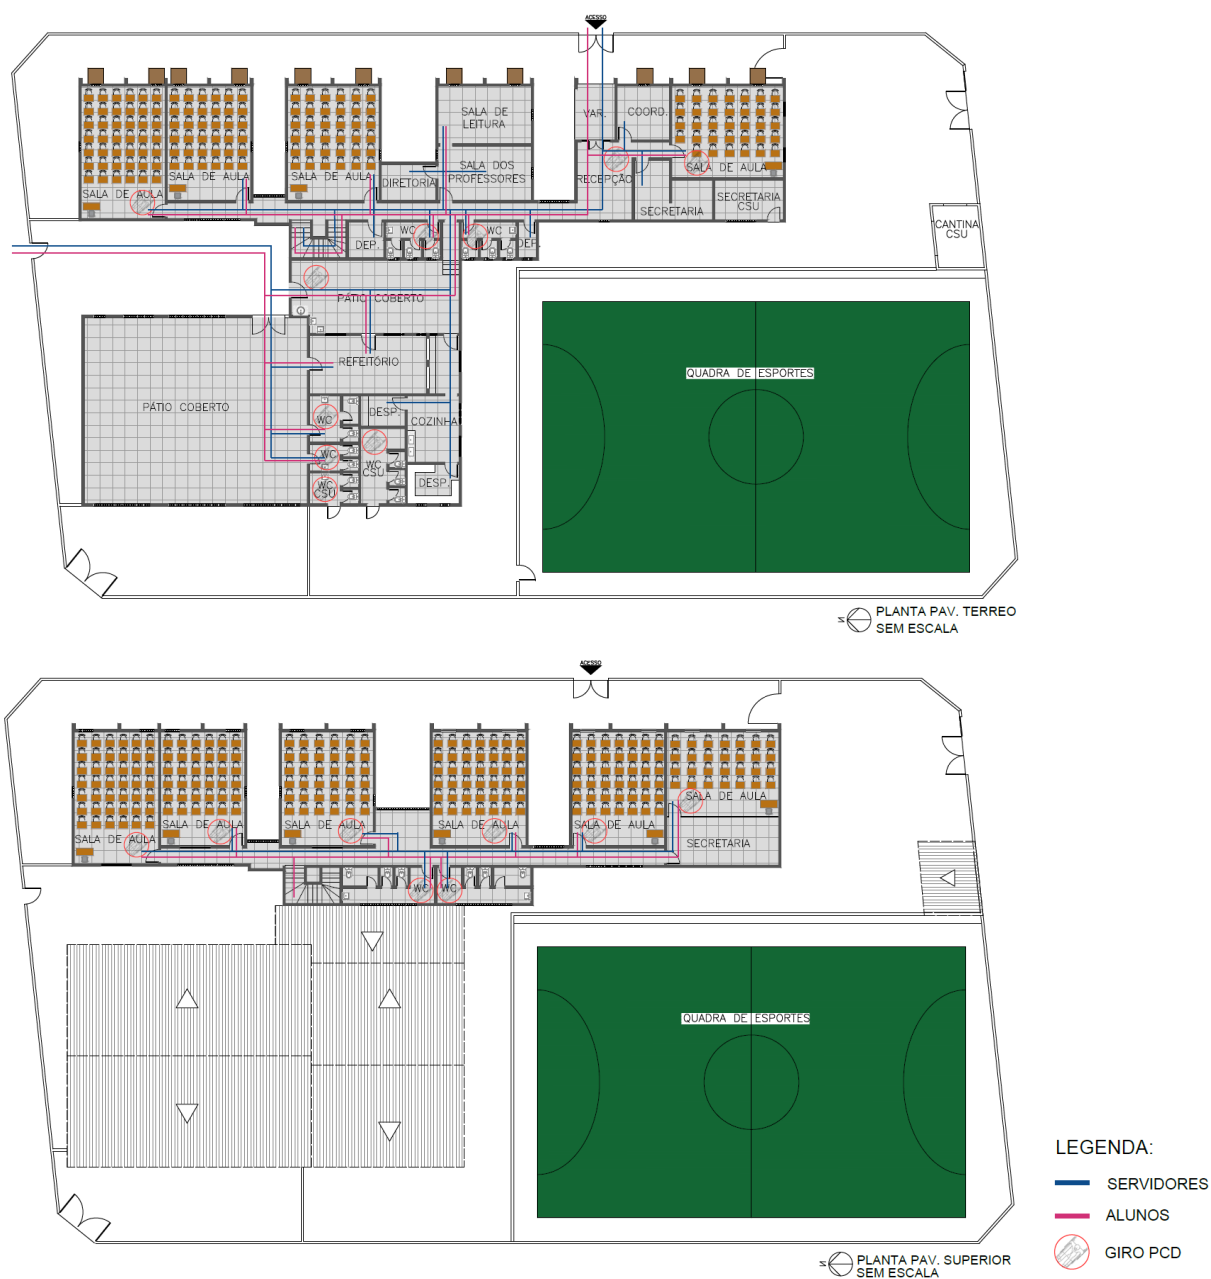
Figura 20: Planta de Fluxo de usuários da Escola B.

A planta de fluxo da escola B (Figura 20) demonstra a setorização dos fluxos por tipo de usuário: alunos e servidores, além destes também há sinalização de giro dos PcD (pessoa com deficiência), 1,50m de diâmetro. Sobre os banheiros são compartilhados entre servidores e alunos, portanto o fluxo é conurbado, já a cozinha, os depósitos, sala dos professores e secretaria não tem fluxo de alunos.

Na figura 20 é representado o giro do PcD, entretanto o pavimento superior não tem acesso por rampa ou plataforma elevatória. O que pode ser observado é que as portas têm abertura de 0,80m, portanto o acesso da cadeira de rodas é possível, para garantir acesso real nas salas de aulas o layout das cadeiras escolares teriam que ser revistas. Os banheiros das escolas não permitem o giro de 360° da cadeira de rodas, apesar de haver o box para PcD, portanto sem acessibilidade a PcD (ABNT, 2015).

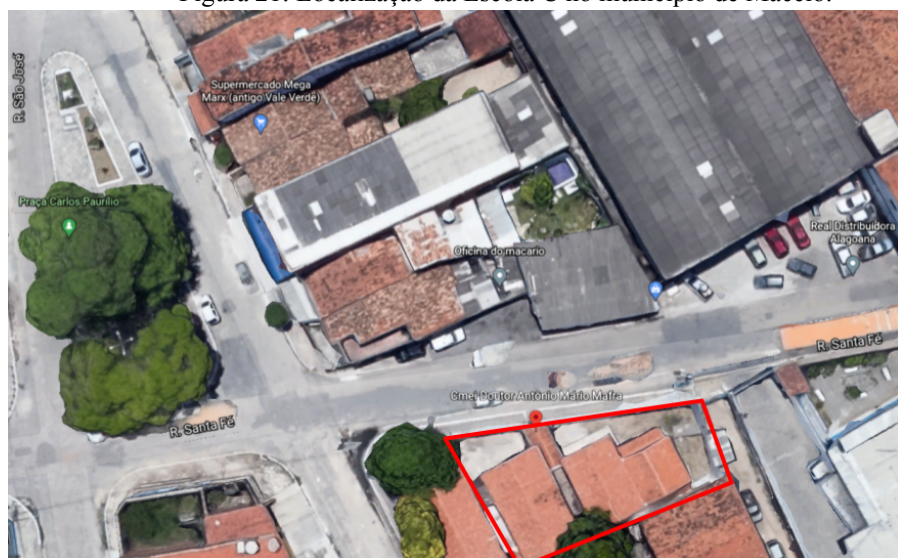
A Escola C é chamada de Centro Municipal de Educação Infantil Doutor Antonio Mario Mafrá, localizada na Rua Santa Fé, sn, no bairro da Levada, ver figura 21. Diante disto, o edifício é localizado em uma região bem próxima a Lagoa Mundaú, a escola infantil é um Centro Municipal de Educação Infantil (CMEI) que acolhe crianças de 0 a 5 anos. Não foi possível encontrar dados oficiais sobre a quantidade de alunos matriculados pelo QEDu.

Figura 21: Localização da Escola C no município de Maceió.

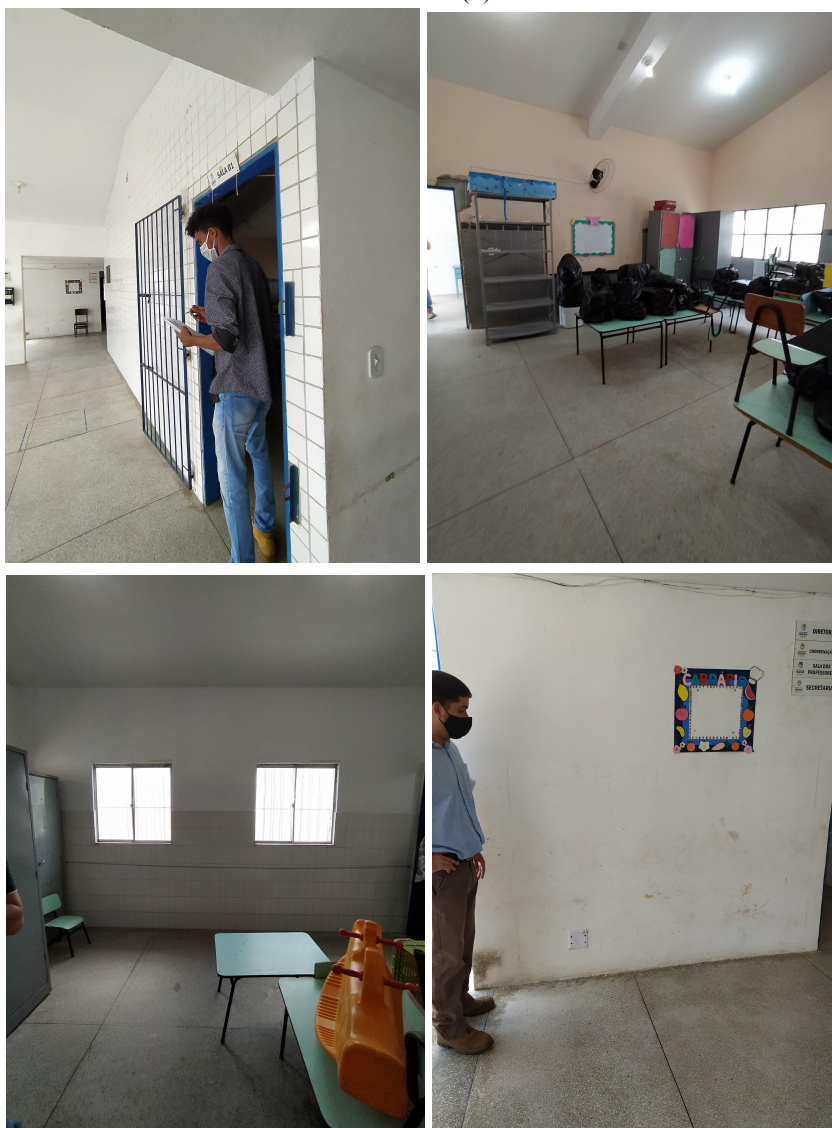
Figura 22: Ambientes da Escola C. Pátio da escola (a), sala de aula (b), sala de aula (c) e parede dos lavatórios (d).

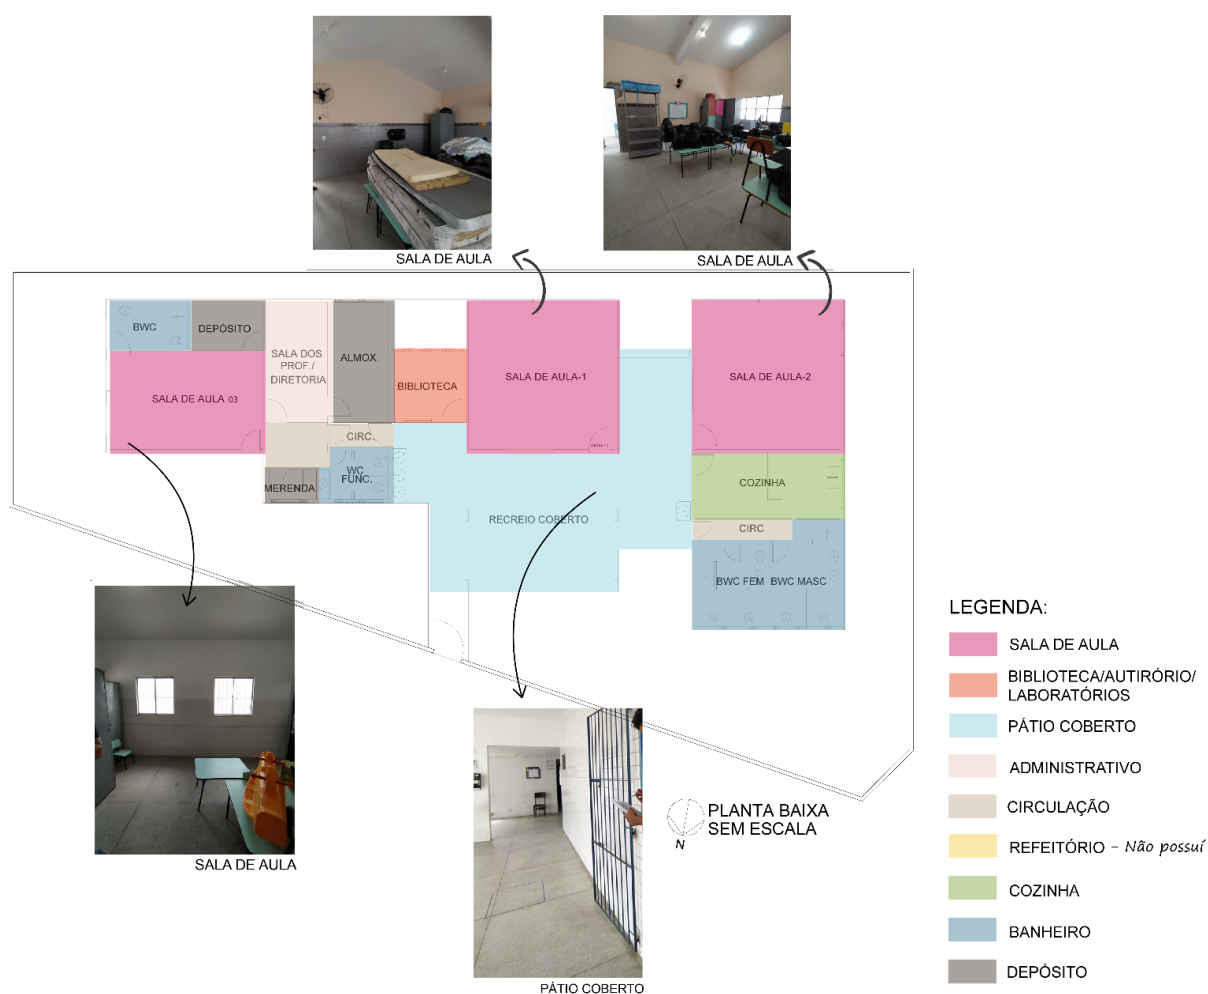
A escola C é de um único pavimento e com uma área pequena em comparação às escolas A e B. A distribuição dos setores, ver figura 25, fica um pouco prejudicada por conta da sua área, uma das salas de aulas ficou isolada o que causa o estranhamento e confusão de

As fotos da figura 25 ajudam a espacializar os ambientes e mostram como a edificação encontrava-se. Por elas é possível ter o registro das três salas de aulas existentes, além da foto do pátio coberto.

Figura 25: Planta de Setorização da Escola C.

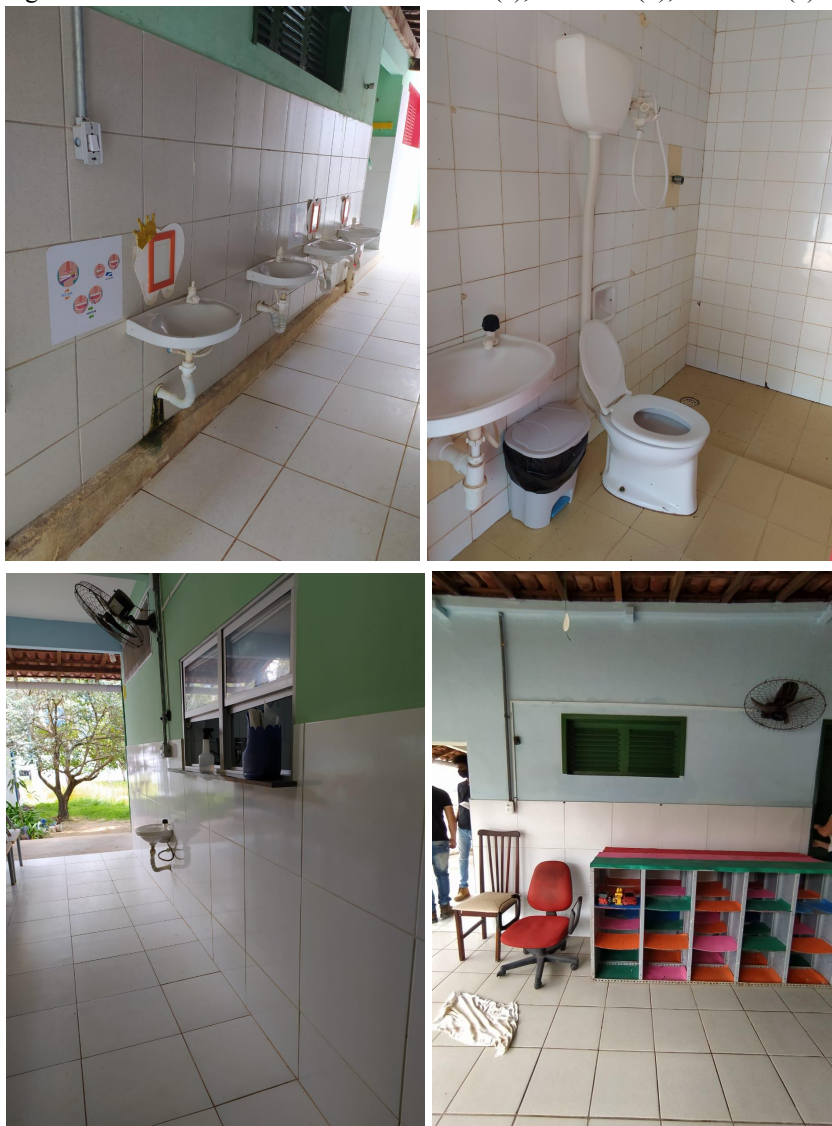
Figura 28: Ambientes da Escola D. Lavatório (a), banheiro (b), refeitório (c) e pátio (d).

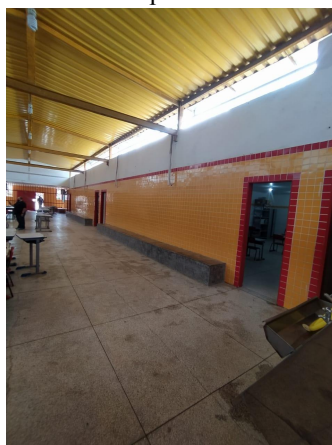
No pátio não existem muitas aberturas externas. A iluminação natural é captada por aberturas na cobertura (figura 38), e as únicas esquadrias que têm conexão com o meio externo são: as esquadrias do acesso principal e as janelas do 2º pavimento, que constam do projeto de adequações desenvolvido na SEMED.

Figura 38: Abertura lateral na cobertura para entrada de luz no pátio da instituição.

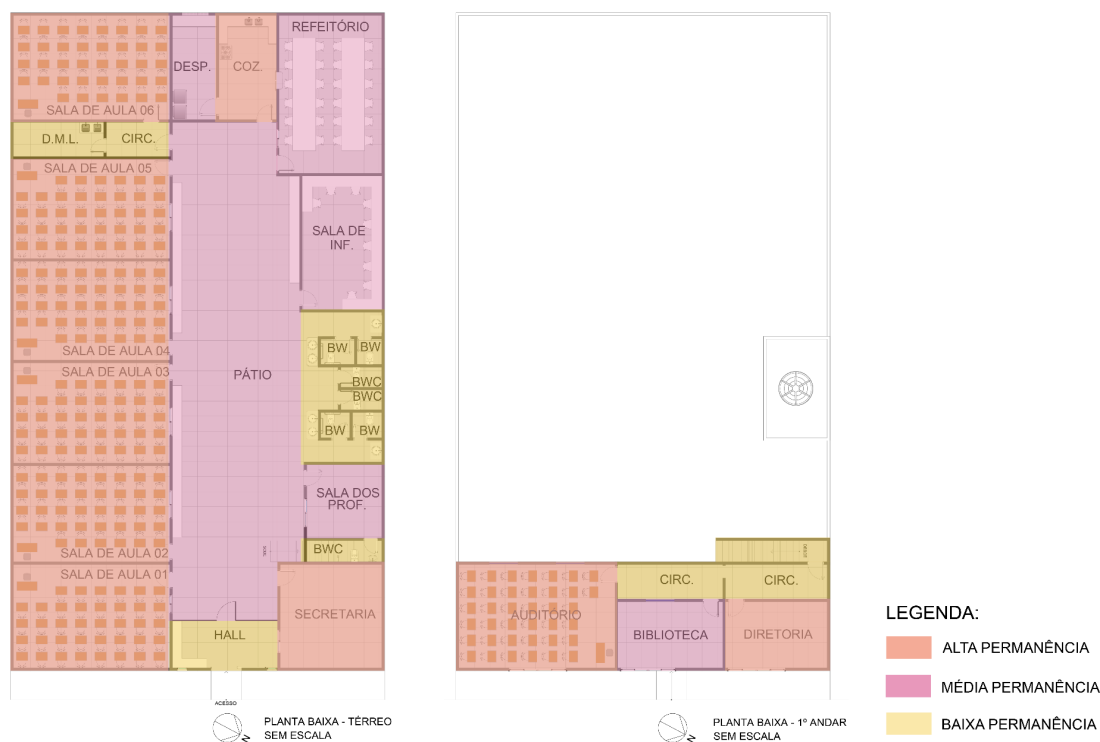
O ponto principal da planta de permanência é a funcionalidade do ambiente, figura 39. Os banheiros, depósitos e locais de passagens são aqueles ambientes onde a permanência é baixa. Já o refeitório, pátio, sala de informática, sala dos professores tem permanência média, em determinados horários existe a concentração, contudo, ela é dispersa. Já ambientes como sala de aula, auditório, diretoria, secretaria são ambientes de alta permanência pela funcionalidade de cada um. O tempo estimado é longo, pois o período de trabalho e de aulas é o mesmo que a instituição de ensino funciona.

Figura 39: Planta da Escola A com sinalização dos níveis de permanência na edificação.

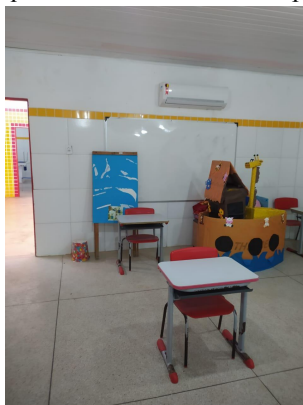
A equipe técnica visando melhoria na ventilação propõe aberturas em todas as salas de aula e no refeitório ao lado da porta de entrada desses ambientes (Figura 40). Na figura 41 é possível ver a disposição dos equipamentos da sala, em todas as salas do térreo o

ar-condicionado e quadro estavam posicionados ao lado da porta de entrada. Portanto, com a adequação foi necessária alteração de leiaute. Entretanto, as salas de aulas e o refeitório do térreo são todos refrigerados por ar-condicionados sem nenhuma abertura para trocas de ar. Dessa forma, sendo um local propício para contaminação (Figura 40).

Figura 41: Sala de aula com quadro e ar-condicionados posicionados próximo à porta.

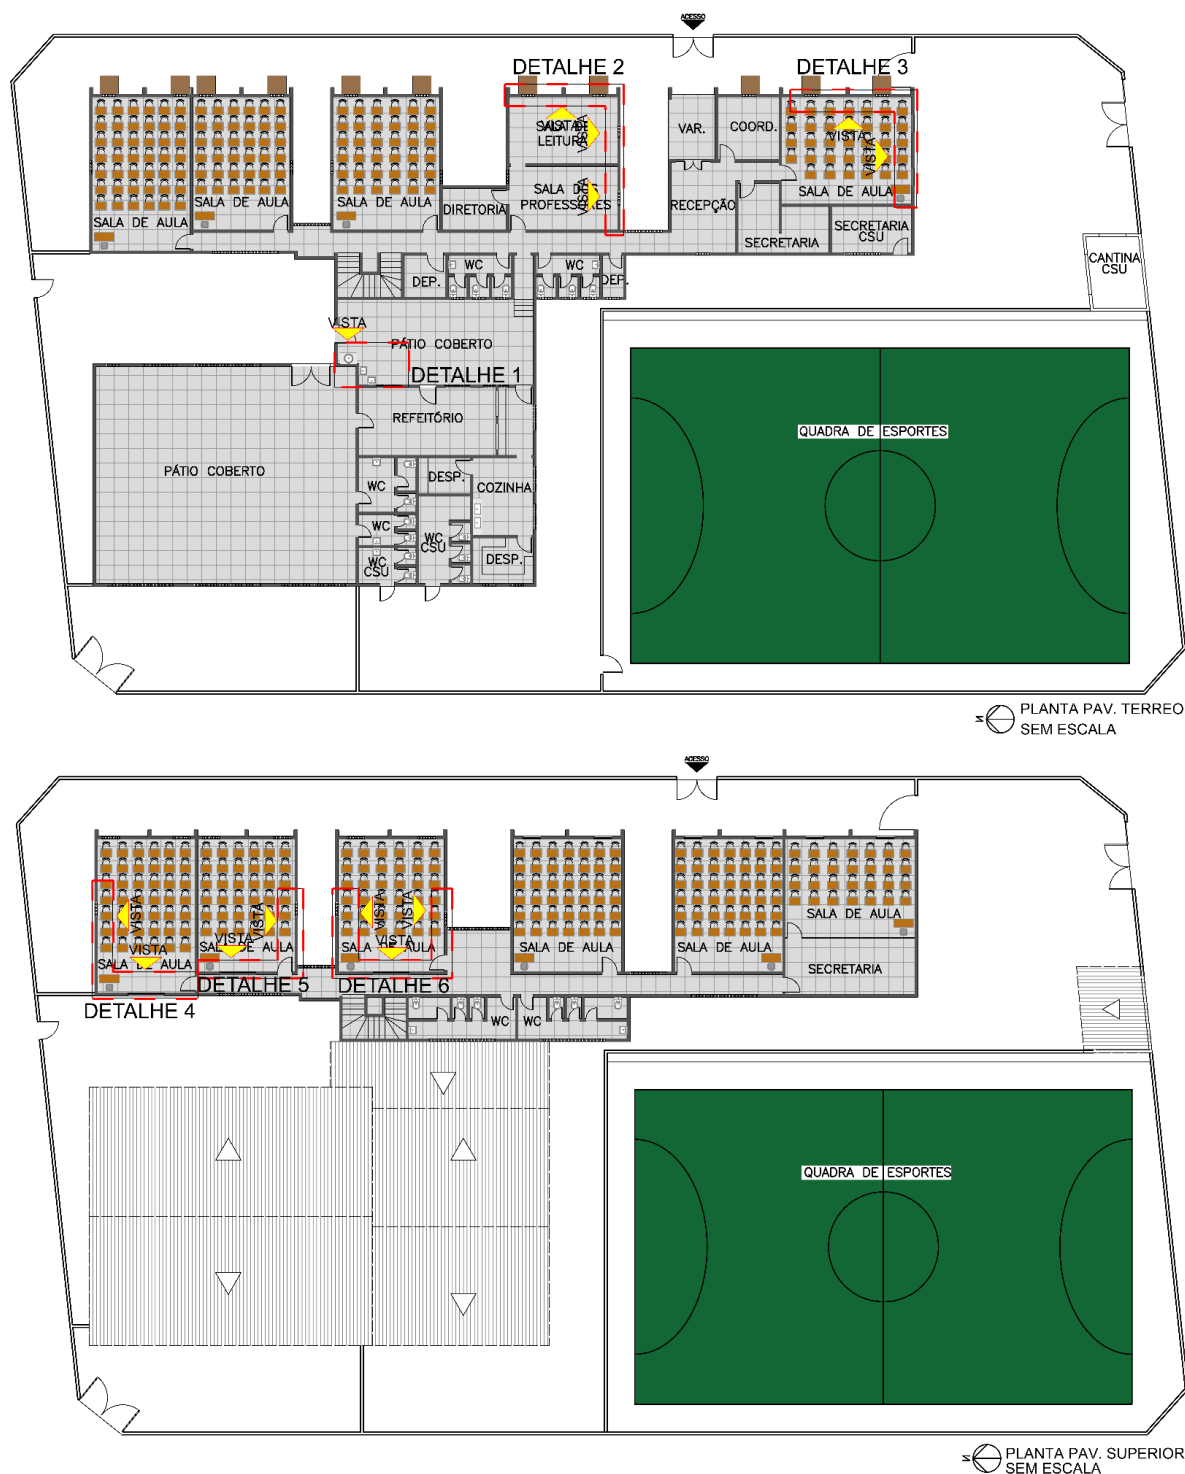
Figura 43: Planta Baixa das intervenções arquitetônicas na escola A.

A figura 43 ilustra de maneira concisa as intervenções realizadas na escola B. No total foram realizadas 15 aberturas, colocação de mais 1 lavatório - próximos ao acesso principal -, posicionamento de 11 mãos francesas - proteção para entrada de sol nas salas de aula. As

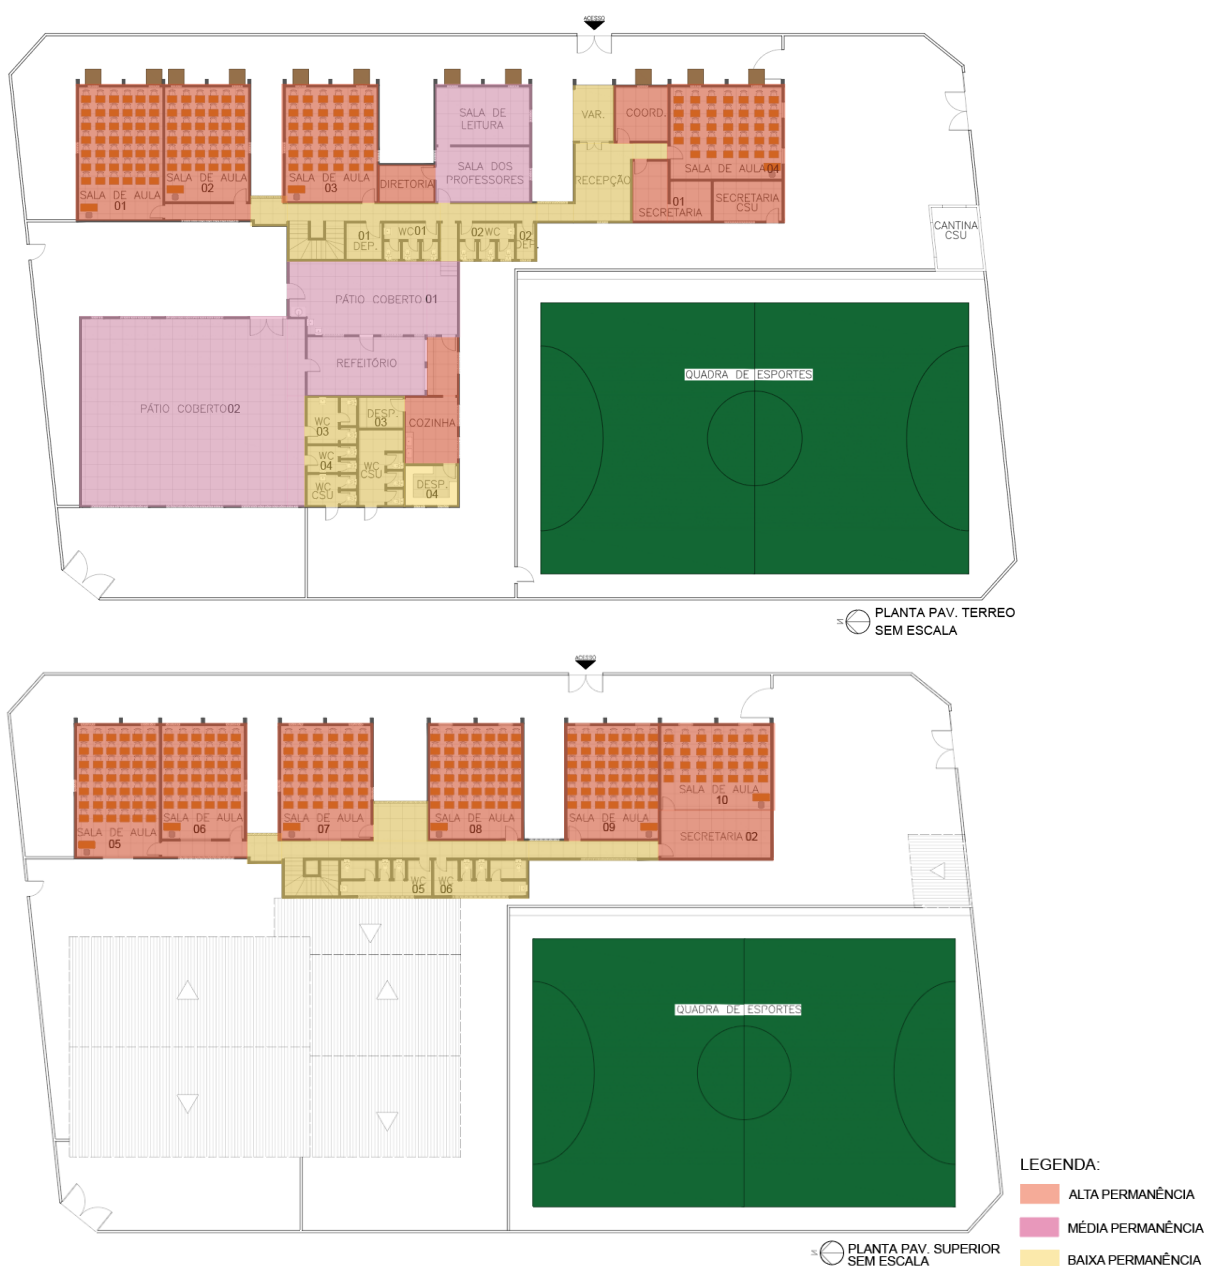
Ao observar a planta de permanência (Figura 49) nota-se que os banheiros, depósitos e locais de passagens são aqueles ambientes onde a permanência é mais baixa. Já o refeitório, pátio, sala de leitura, sala dos professores tem permanência média, pois em determinados horários existe a concentração de pessoas, contudo, ela tende a ser dispersa ao longo do dia. Em ambientes como sala de aula, diretoria, secretaria e cozinha há maior permanência, uma vez que as atividades realizadas nesses espaços ocorrem durante todo o dia, havendo maior necessidade de melhor ventilação e intervenção projetual.

Figura 49: Planta da Escola B com sinalização dos níveis de permanência na edificação.

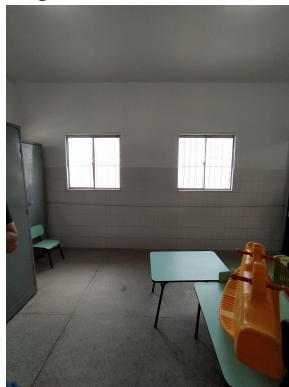
Foi definido que a terceira sala não receberia uma abertura, o motivo não foi registrado. Existe uma imagem, ver figura 55, que mostra uma grande quantidade de armários posicionados na parede onde poderia ter uma abertura. Provavelmente, houve o pedido da diretora para que não houvesse realização de aberturas por conta dos armários.

Figura 55: Sala de Aula 3

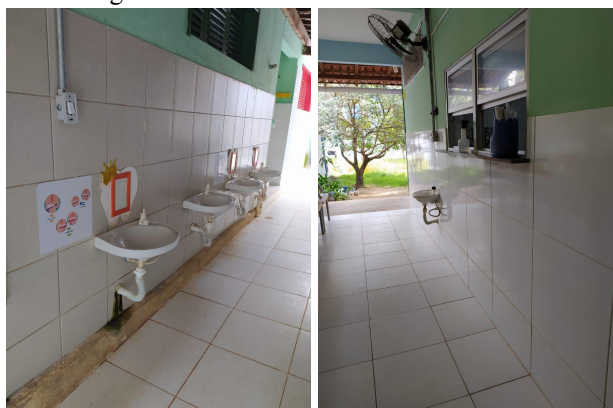
Figura 60: Lavatórios existentes na escola.

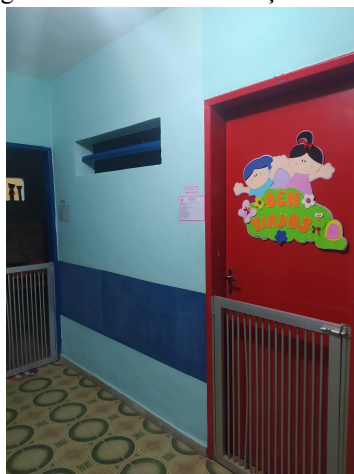
Com isso, estabelecer vãos que não possuem a versatilidade de abrir e fechar de forma completa prejudica a infraestrutura da escola. A figura 70 mostra o vão que foi inserido em todas as escolas que sofrem adequações neste trabalho. Isso sucedeu, pois, o acabamento de uma esquadrias seria muito oneroso para prefeitura, assim foi criado o padrão de só estabelecer uma abertura, na maioria das vezes com 1m a 1,5m de largura, 1,80m de altura, contendo uma tubulação entre o rasgo para evitar invasores.

Figura 70: Vão com tubulação central.

Portanto, ter esquadrias de correr em folhas de vidro ou em madeira, que não permitam a passagem de ar quando fechadas, faz com que a escola possa receber melhorias, como colocação de ar-condicionado, se necessário, e não demandará ajustes futuros.
