**ANÁLISE FÍSICO-QUÍMICA E MICROBIOLÓGICA DO RIO CORURIBE NO
LITORAL SUL DE ALAGOAS**

Monografia apresentada ao curso de Farmácia para obtenção do título de Bacharel em Farmácia, sob orientação do professor José Rui Machado Reys.

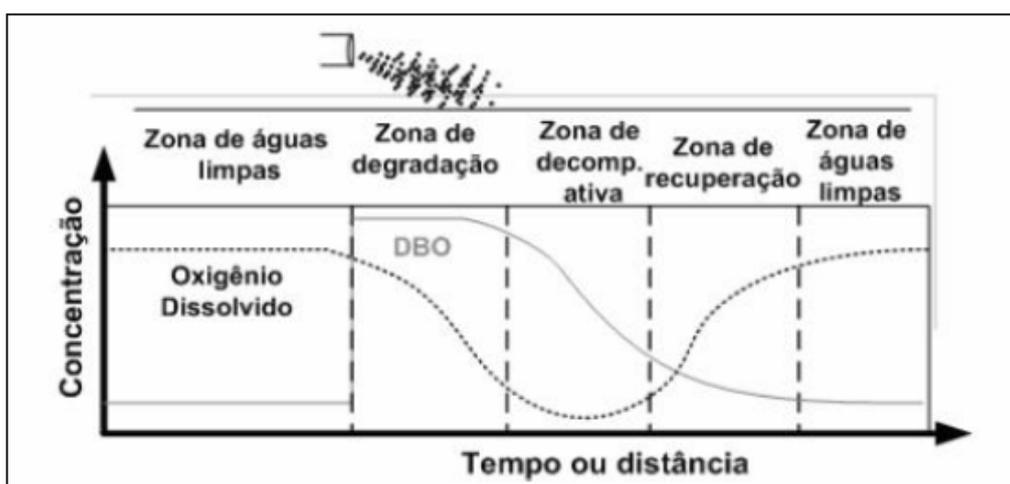
Figura 1. Zonas de autodepuração.

A autodepuração diz respeito à resiliência do corpo hídrico, ou seja, a capacidade de recuperação do rio após as alterações causadas pelo despejo do efluente. O equilíbrio natural do corpo hídrico envolve tanto o meio físico quanto o biótico, e esse equilíbrio é comprometido com a inserção de qualquer tipo de poluente. Von Sperling (2005) explica que o processo de autodepuração envolve quatro zonas, distribuídas conforme ilustrado na Figura 1:

- Zona de degradação – tem início no ponto de lançamento. Possui alta carga de matéria orgânica, o que deixa a água turva e possibilita a formação de bancos de lodo;
- Zona de decomposição ativa – acontece após a perturbação do ecossistema. Ainda há coloração e a qualidade da água ainda está comprometida, mas os microrganismos já deram início à degradação da matéria orgânica;
- Zona de recuperação – começa quando o consumo da matéria orgânica já se encontra em estado avançado. O ambiente começa a se recuperar, já não há grandes depósitos de lodo nem liberação de gases com mau cheiro, e a água já se encontra mais clara;
- Zona de águas limpas – as condições originais do corpo hídrico já se reestabeleceram, com características de oxigênio dissolvido, matéria orgânica e teores de microrganismos patogênicos idênticos à região anterior ao lançamento.

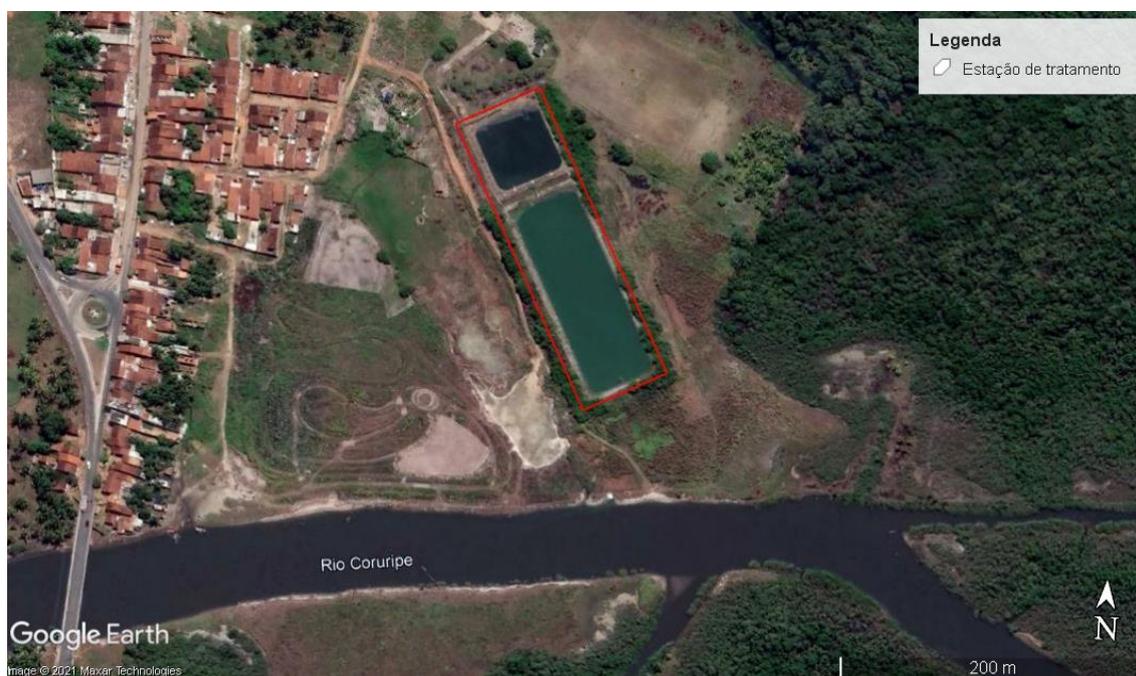
Figura 3 – ETE de Coruripe.

A ETE do município pode ser vista nas coordenadas Latitude -10.132865° e Longitude -36.173114° à leste da rodovia estadual AL-101 Sul, próximo ao Rio Coruripe, conforme pode ser identificado nas Figuras Figura 3 e Figura 4 abaixo. Segundo o Sistema Nacional de Informações sobre Recursos Hídricos (SNIRH) da ANA, a ETE de Coruripe é constituída por um filtro biológico, um reator anaeróbio e um sistema de lagoas, com

lagoa anaeróbia e lagoa facultativa, sendo a operação de responsabilidade do município através do Serviço Autônomo de Água e Esgoto (SAAE) (BRASIL, 2017).

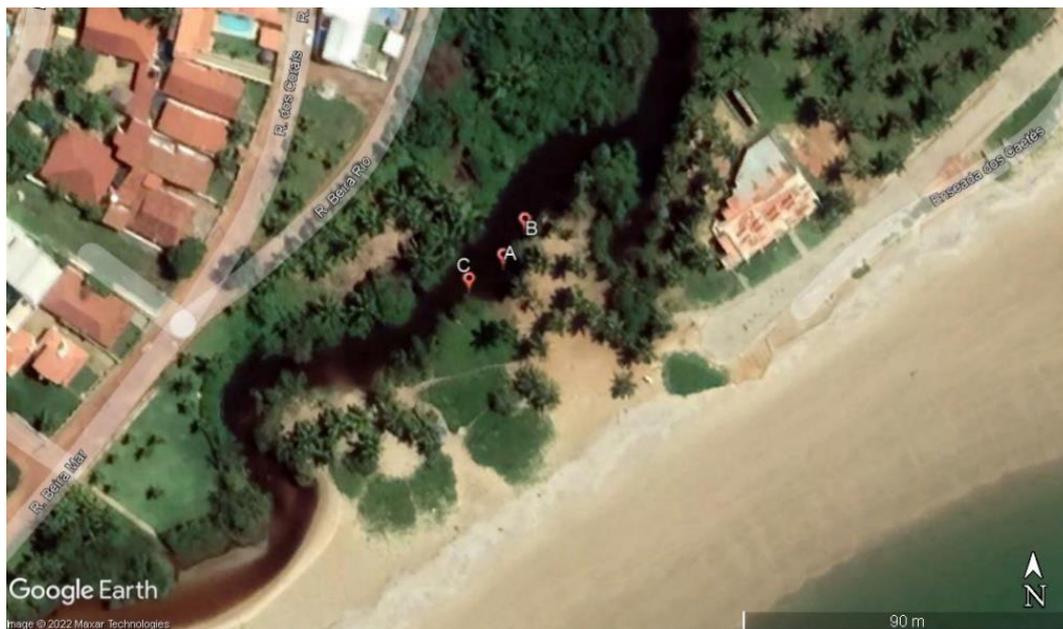
Figura 5. Localização dos pontos de coleta.

Para avaliação dos parâmetros de qualidade da água, foi realizada a coleta de amostras no leito do Rio Coruripe com o auxílio de garrafas PET transparentes de dois litros. As coletas foram realizadas no ponto central A, e dez metros à montante e dez metros à jusante do ponto central, identificados como pontos B e C, respectivamente, conforme identificado na figura abaixo.

Para reforçar a hipótese, serão realizadas coletas de água em três pontos do rio, localizados em A, em B, 10 metros à jusante, e em C, 10 metros à montante, que podem ser vistos na figura 5 abaixo. As amostras serão analisadas pelo Instituto de Meio Ambiente de Alagoas (IMA), observando características físico-químicas, microbiológicas, organolépticas e toxicidade. Os resultados serão comparados aos previstos na Resolução CONAMA 357/2005 no que se refere às águas destinadas a recreação.

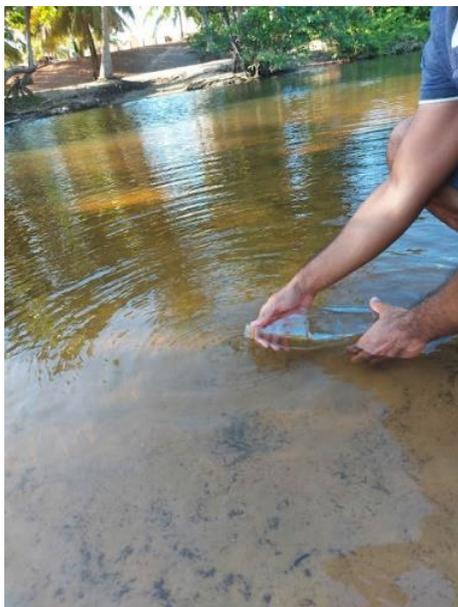
Figura 6. Processo de ambientação do recipiente.

Para evitar possibilidade de alteração na amostra por contaminantes contidos nas garrafas, fez-se a ambientação dos recipientes, enchendo-os e esvaziando-os três vezes com a água do rio. Na quarta vez, as garrafas foram preenchidas em definitivo, após o qual as garrafas foram secas e armazenadas para transporte. Esse procedimento se faz necessário para que a amostra não sofra nenhum tipo de contaminação no recipiente, então é feita uma “lavagem” do recipiente com a água do local da coleta, fazendo-se o descarte da água após a exposição do recipiente a ela. O procedimento de ambientação deve ser realizado quando o laboratório não fornece recipientes especiais previamente higienizados, e condiz com o recomendado pelo Laboratório Central de Saúde Pública de Porto Alegre (RIO GRANDE DO SUL, 2022). O processo pode ser visto nas figuras abaixo.

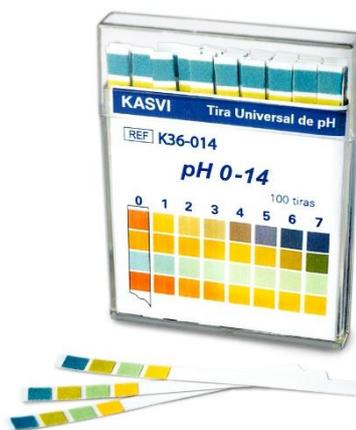
Figura 8. Indicador universal de pH.

O pH indica o grau de acidez ou alcalinidade da água numa escala que vai até 14, sendo 7 o pH neutro, acima de 7, o meio é alcalino e abaixo de 7 o meio é ácido. Uma forma simples de medir o pH é com o uso de indicadores ácido-base, como o indicador universal, que indica várias cores para os diferentes valores de pH, sendo um método bastante preciso (CETESB, 2022). O indicador universal pode ser visto na figura abaixo.

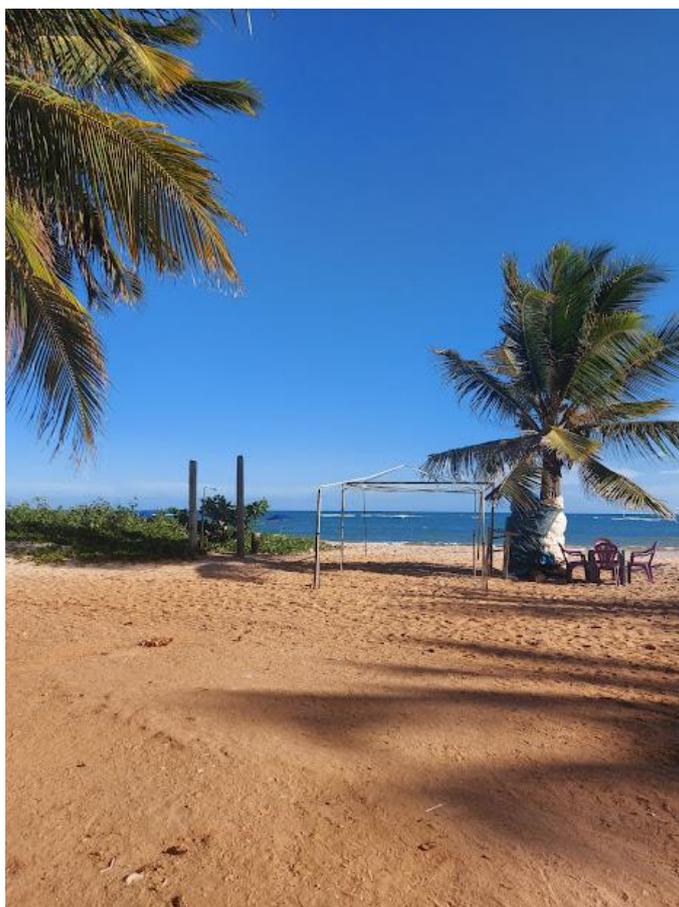
Figura 9. Local de acesso ao ponto A.

Observou-se que o ponto central da coleta, identificado como ponto A, é o ponto de mais fácil acesso, e por isso mais frequentado por moradores e visitantes (Figura 8).

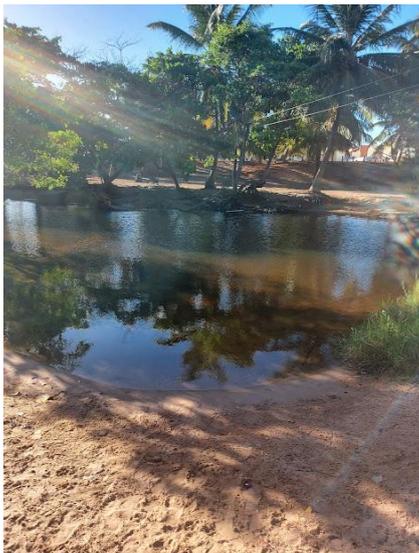
Figura 10. Ponto A da coleta.

O local também é usado para banho de animais, como cavalos, despejo de restos de comida e para realizar necessidades fisiológicas, com despejo de fezes e urina. O local da coleta pode ser visto nas figuras abaixo.

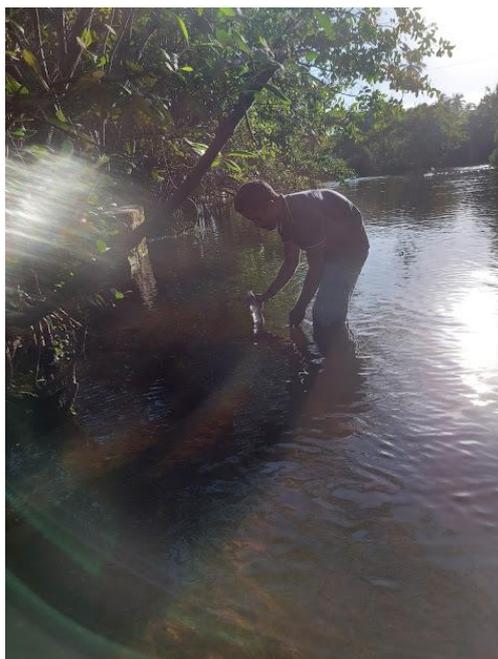
Figura 12. Coleta no ponto B.

Também foi realizada coleta nos pontos B e C, localizados a 10 metros à montante e à jusante do ponto A, respectivamente, com dificuldade de acesso devido a plantas e construções no ponto B, o que pode configurar um local menos frequentado, e dificuldade moderada de acesso no ponto C, caracterizando alguma frequência de acesso, embora menor comparada ao ponto A, de modo que já pode ter sido usada para banho de animais e para realização das necessidades fisiológicas. A coleta nos pontos B e C pode ser vista nas figuras abaixo.

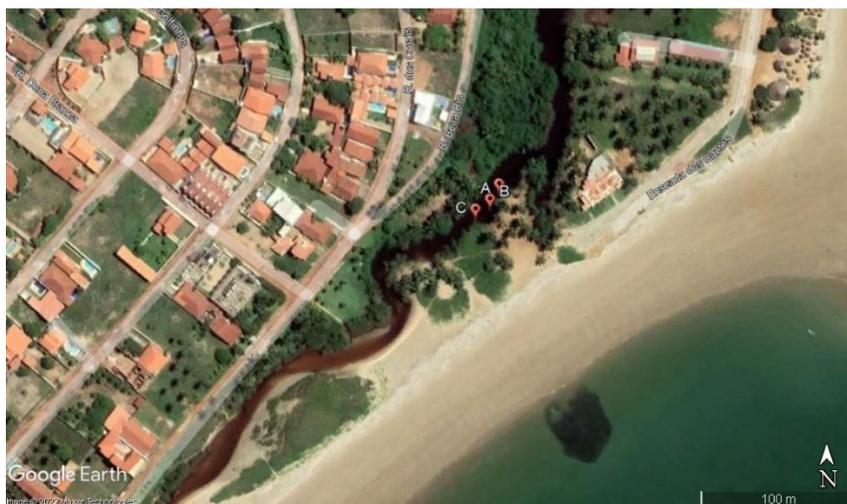
Figura 14. Pontos de coleta em relação às residências.

Dado que o trecho avaliado está próximo de residências e pousadas, e não foram identificadas línguas negras, o que corrobora os itens 1 e 2 listados acima. Essa proximidade pode ser vista na figura abaixo.

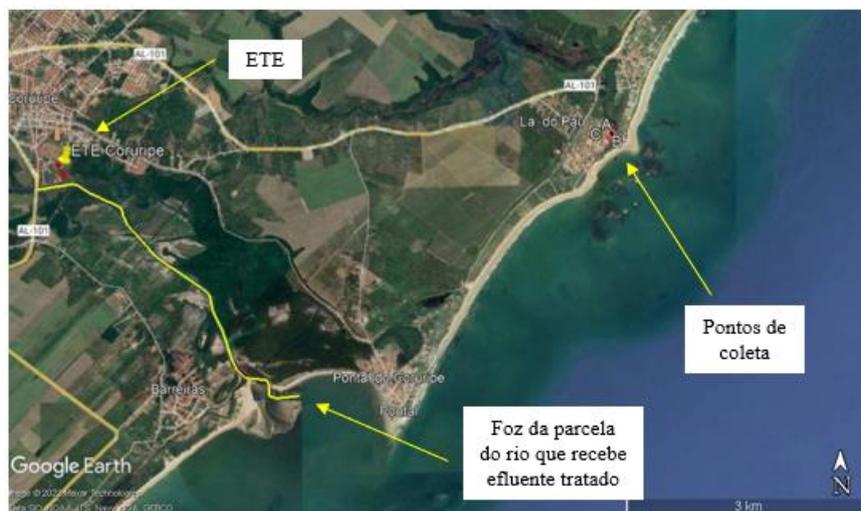
Figura 15. Localização dos pontos de coleta em relação à ETE.

O ponto de coleta também se encontra muito longe do curso do rio que recebe efluente tratado da ETE, de modo que não há qualquer interação entre o efluente da cidade com o trecho analisado, o que é mostrado na figura abaixo.
