Universidade Federal de Alagoas
Centro de Tecnologia
Coordenação do Curso de Engenharia Civil

*ESTUDO SOBRE MANIFESTAÇÕES PATOLÓGICAS EM ESTRUTURAS DE
CONCRETO PROTENDIDO: DIAGNÓSTICO E PREVENÇÃO*

Trabalho de Conclusão de Curso apresentado ao Colegiado do Curso de Engenharia Civil da Universidade Federal de Alagoas como parte dos requisitos para obtenção do título de Bacharel em Engenharia Civil.

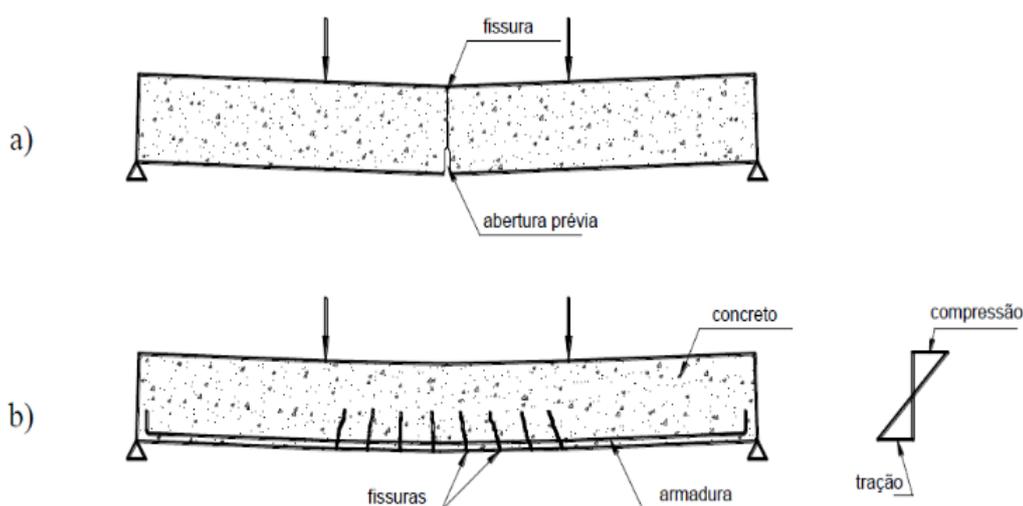
Figura 1 - Viga de concreto: a) sem armadura; b) com armadura

Dessa forma, visando suprir as deficiências do concreto em relação à tração, é realizada a inserção do aço nas peças a serem concretadas, formando, assim, o concreto armado (BASTOS, 2019). Nesse contexto, na Figura 1, é possível observar a relação carga-fissuração em peça composta totalmente em concreto sem o acréscimo do reforço do aço e a distinção da relação existindo a adição do aço em meio à estrutura.

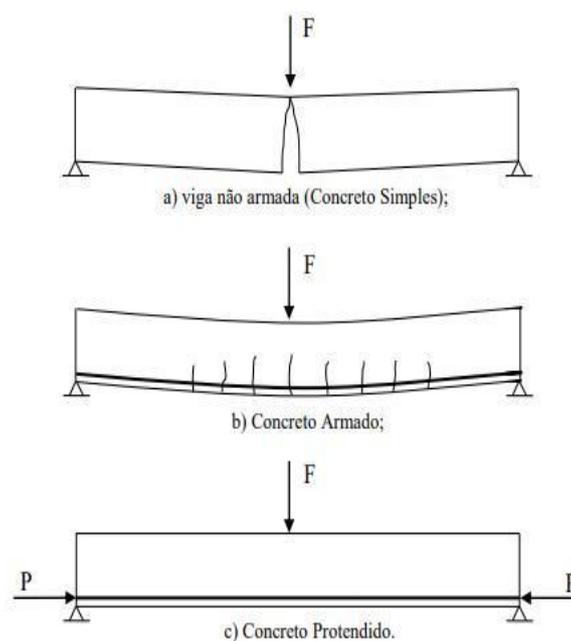
Figura 2 - Viga de concreto: a) sem armadura; b) executada em concreto armado; c) executada em concreto protendido

A norma NBR 6118 (ABNT, 2014) define que os elementos de concreto protendido são aqueles nos quais uma parte das armaduras será previamente alongada, por meio de equipamentos especiais de protensão, com o objetivo de, em condições de serviço, impedir ou limitar a fissuração e os deslocamentos da estrutura, além de propiciar o melhor aproveitamento de aços de alta resistência no estado-limite último (ELU). Ademais, Pfeil (1988), em resumo, informa que a protensão é um artifício que consiste em introduzir numa estrutura um estado prévio de tensões capaz de melhorar sua resistência ou seu comportamento, sob diversas condições de carga. Desse modo, observa-se, como exemplo, a Figura 2.

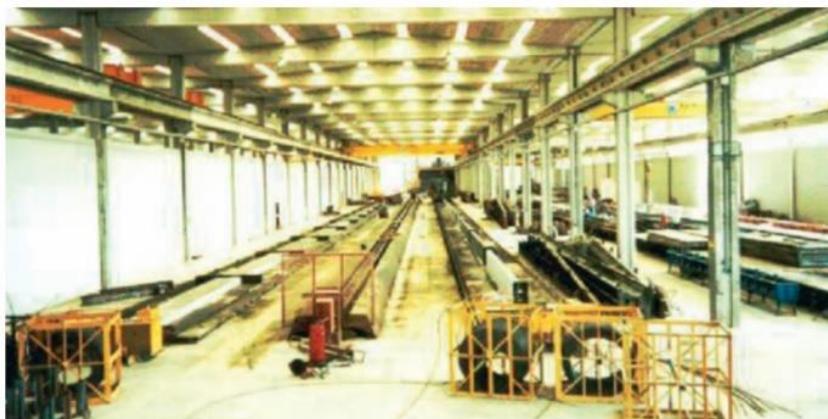
Figura 3 - Pistas de protensão em fábrica para produção de pré-fabricados protendidos

antes de o concreto ser lançado, como é apresentado na Figura 3 e, com isso, as peças de concreto protendido pré-tracionado serão transportadas para o canteiro de construção (CAUDURO, 2002).

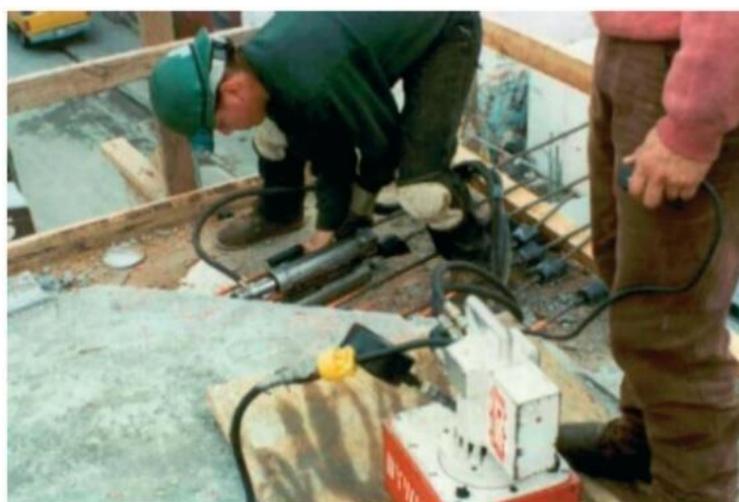
Figura 4 - Tracionamento dos cabos

Em paralelo a isso, Alves e Santos (2020) informam que nos elementos com aderência posterior (Figura 4), após o concreto endurecer, a armadura é tracionada ancorando na própria estrutura do elemento. E os elementos pós-tracionados sem aderência posterior, também são tracionados ancorando na própria estrutura do elemento, após o concreto endurecer. Ou seja, os cabos de aço são tracionados no canteiro de obras depois que o concreto foi lançado e adquiriu a resistência suficiente (CAUDURO, 2002).

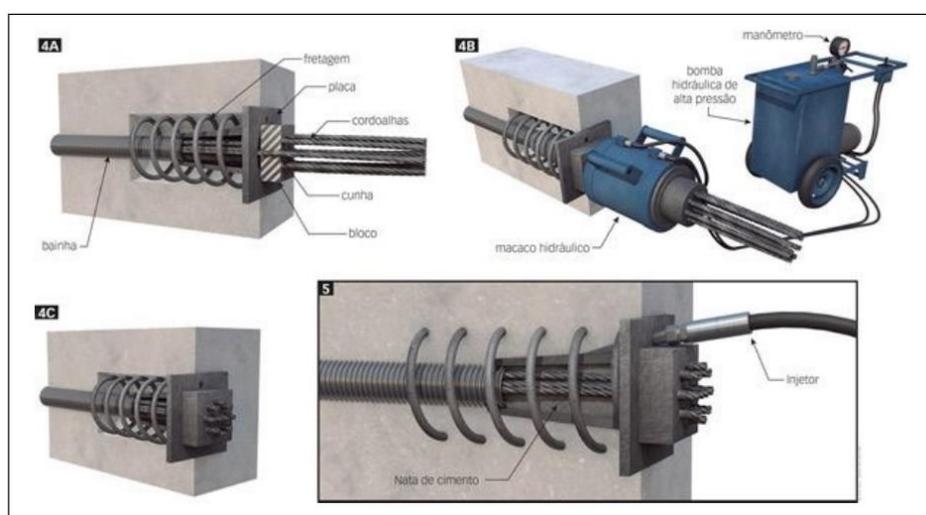
Figura 5 - Exemplo de procedimento de viga em protensão

Por fim, no trabalho de Giovanaz e Fransozi (2017) é apresentado uma ilustração representando um exemplo de uma viga protendida em sua execução (Figura 5) com os seus componentes, e o macaco hidráulico, que é o responsável pelo pré-tensionamento do aço, além do aço (cordoalhas) utilizado em peças protendidas que possui uma maior resistência do que o aço do concreto armado simples, o que proporciona maior controle de fissuração do concreto.

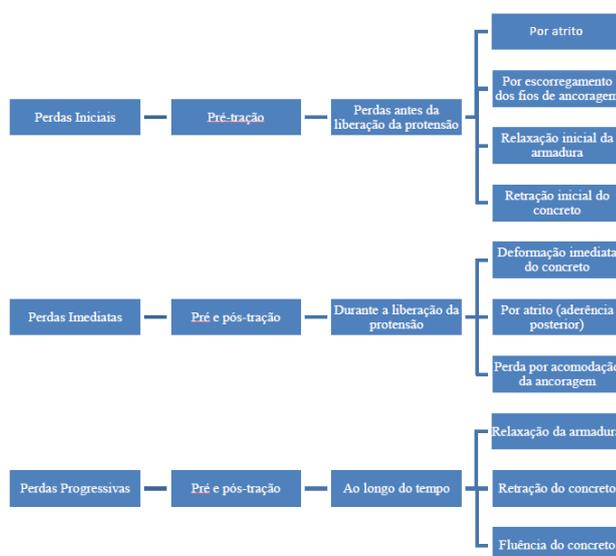
Figura 6 - Modelo divisão entre perdas de tração

Nessa linha, a norma NBR 6118 (ABNT, 2014) alerta sobre as perdas de protensão que podem e ocorrem antes, durante e após a execução do método de protensão. Nesse contexto, Rosa (2021) informa que essas perdas devem ser antecipadas no momento de desenvolvimento do cálculo de protensão, e, desse modo, faz com que seja segura a aplicação do modelo escolhido. Ademais, o autor supracitado apresenta na Figura 6 que as perdas de protensão estão divididas em perdas iniciais (sofridas apenas na pré-tração), perdas instantâneas (ocorridas durante o processo de protensão e também imediatamente após o término do processo de protensão) e em perdas progressivas (decorrem do esforço do aço ao longo do tempo).

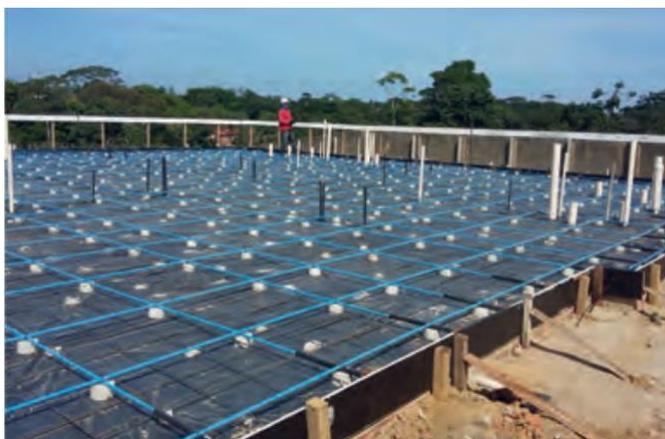
Figura 8 - Radier protendido

Em paralelo a isso, conforme o catálogo da ARCELORMITTAL (2021), os fios para Concreto Protendido são fornecidos de acordo com as normas NBR 7482 (ABNT, 2020a), sendo utilizadas, principalmente, em dormentes, estacas e vigotas; e as Cordoalhas de 3 e 7 Fios para Concreto Protendido são fabricados de acordo com as normas NBR 7483 (ABNT, 2020b) sendo utilizadas, principalmente, em lajes de edifícios, lajes residenciais, pisos e radiers (Figura 8). Em adição, Schmid (2007) informa que as mais utilizadas são as compostas de sete fios com diâmetro de 12,7 mm ou 15,2 mm, que ficam soltas dentro da bainha, permitindo um deslocamento no processo de protensão.

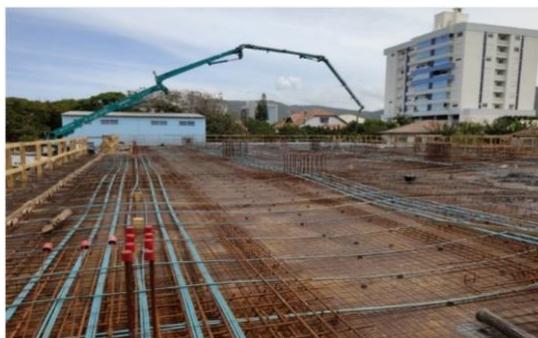
Figura 9 - Armadura de protensão em uma laje a ser concretada

Linck (2013) informa que com a utilização do concreto protendido, o número de vigas, pilares e capitéis é reduzido em comparação ao sistema de concreto armado. Assim, mesmo que a laje protendida (Figura 9) seja pouco utilizada em edificações residenciais, esta pode oferecer diversas vantagens, entre elas: utilizar grandes vãos; possibilita uso em ambientes agressivos; controle e redução de deformações e da fissuração; aplicação em peças pré-fabricadas; projetos arquitetônicos ousados; lajes mais esbeltas do que as equivalentes em concreto armado; podendo ser usada para recuperação e reforço de estruturas. Contudo, Alves e Santos (2020) informam que há empecilhos na utilização do concreto protendido, entre eles estão: o efeito da corrosão nas armaduras ativas que podem comprometer a segurança da estrutura; erros no projeto ou na execução podem ter efeito de ruína da estrutura; os projetos são mais complexos e devem ser melhor detalhados; e as construções exigem o controle de qualidade, o uso de equipamentos especiais e a mão de obra especializada.

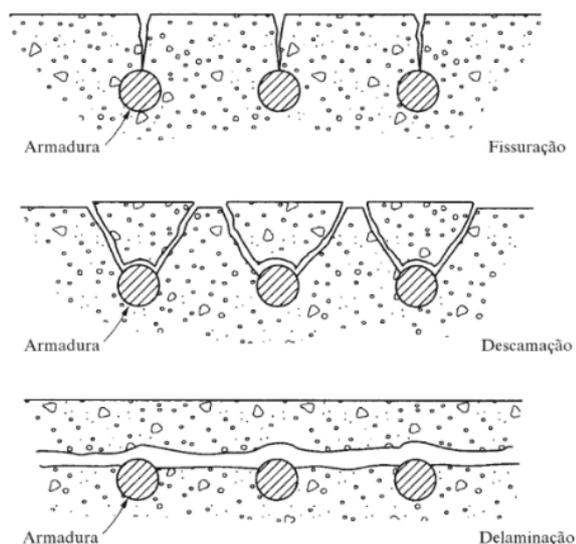
Figura 10 -Representação das consequências da corrosão

De acordo com Alves e Santos (2020), a corrosão nas armaduras é decorrente de um processo eletroquímico de natureza expansiva, sendo que a expansão das armaduras resulta em tensões que causam o rompimento da camada de cobrimento. Assim, com a expansão

formam-se as fissuras, as descamações e/ou as delaminações do cobrimento do concreto, conforme a Figura 10. Dessa forma, abre-se um caminho mais fácil e rápido para os agentes agressivos e aumentando a corrosão e a degradação do concreto (NEVILLE, 2016).

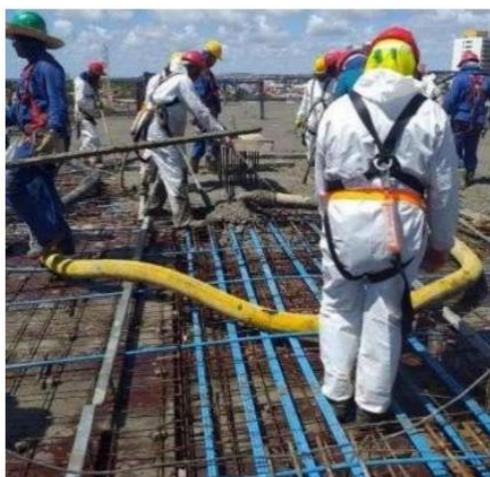
Figura 11 - Lançamento e adensamento do concreto

Costa (2021) informa que na fase de concepção, é necessário estar atento às características do concreto, à classe de agressividade ambiental, ao tipo de aço, ao sistema de protensão, ao microclima local e também ao detalhamento do projeto, tanto na fase de cálculo estrutural quanto na sua execução. Na fase de execução, é preciso ter cuidado ao transporte dos materiais, lançamento do concreto (Figura 11), condições de ancoragem, protensão dos cabos, dentre outros, e, além disso, é necessário ter especial atenção quanto à mão de obra utilizada, que precisa ser especializada, a fim de evitar que apareçam problemas futuros. E, por fim, na fase pós uso, as falhas podem vir provenientes de mal uso da edificação como a aplicação de sobrecarga não prevista, ou também por falta de uma inspeção regular na construção.

Em complemento, Freitas (2020) informa que em algumas etapas durante a montagem das fôrmas e durante a concretagem dos elementos protendidos, deve-se haver uma atenção especial. Na conferência das fôrmas, é fundamental o correto posicionamento delas, já que podem resultar em um comprometimento relacionado ao posicionamento das cordoalhas, e, dessa forma, comprometer o desempenho do sistema de protensão. Já na concretagem é necessário um acompanhamento adequado, visto que um adensamento mal executado pode derivar em espaços da fôrma não preenchidos, prejudicando assim o

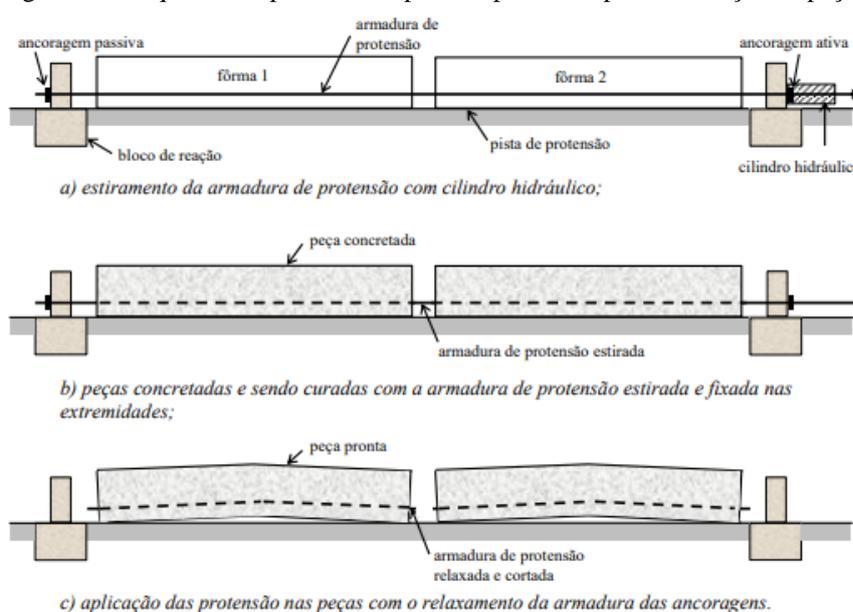
Figura 12 - Esquema simplificado de pista de protensão para fabricação de peças

Conforme Cauduro (2002), os elementos protendidos pré-tracionados são produzidos em fábricas de construções. Nesses locais, o aço é tracionado antes do lançamento do concreto e suportado por estruturas colocadas nas extremidades de longas pistas de pré-fabricação. Dessa forma, após isso, o concreto é lançado, envolvendo e aderindo às cordoalhas. Assim que o concreto atinge cerca de 75% da resistência especificada, é realizada a transferência da força das cordoalhas para o concreto cortando-se as cordoalhas entre ele e a estrutura da extremidade da pista. A efetiva aderência das cordoalhas ao concreto faz com que este seja comprimido. Na Figura 12, é apresentado um exemplo ilustrativo da fabricação desses elementos pré-tracionados. Nesse contexto, destaca-se os dormentes de concretos protendidos que são esses tipos de elementos pré-tracionados.

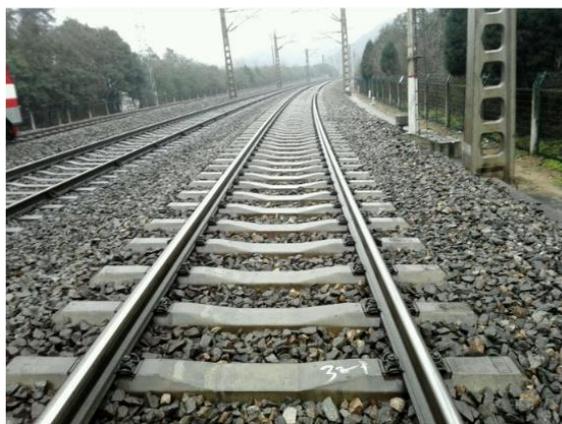
Figura 13 - Ferrovia com dormentes de concreto

Segundo Clack *et al.* (2017), os dormentes de concreto protendido (ou dormentes) são elementos críticos de segurança em trilhos ferroviários que distribuem as cargas das rodas dos trilhos para o sistema de suporte da via (Figura 13). Em complemento, Taherinezhad *et al.*, (2013) informam que esses elementos desempenham um papel essencial no desempenho, comportamento e segurança da pista. Contudo, Clack *et al.* (2017) alertam que, ao longo do tempo, esses elementos envelhecem e se deterioram, além de experimentar vários tipos de condições de carga estática e dinâmica. Essas condições são atribuíveis às operações dos trens, sendo, em muitos casos, rachaduras estruturais que podem se desenvolver dentro dos dormentes devido a cargas de impacto de alta intensidade ou devido à má manutenção da via.

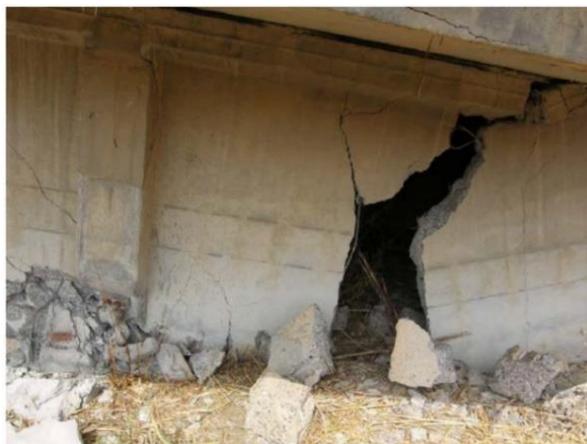
Figura 16 - Fratura no meio do vão de vigas protendidas pré-fabricadas

Nesse contexto, Taljsten *et al.* (2019) alertam que além da deterioração normal do concreto ao longo dos anos, há também um risco severo de corrosão e/ou fadiga da armadura de pós-esforço, visto que já houve acidentes que mostraram pontos críticos no projeto e na construção (Figura 16). Nesse viés, os autores explicam que a taxa de corrosão será aumentada se o aço for submetido a tensões de tração, uma vez que pode levar à falha repentina de metais normalmente dúcteis submetidos a uma tensão de tração, especialmente, em temperaturas elevadas. Com isso, as tensões de tração levarão ao crescimento da formação de trincas em um ambiente corrosivo, sendo isso chamado de fissuração por corrosão sob tensão, e tem sido um problema para as primeiras qualidades de tubos e aços de protensão.

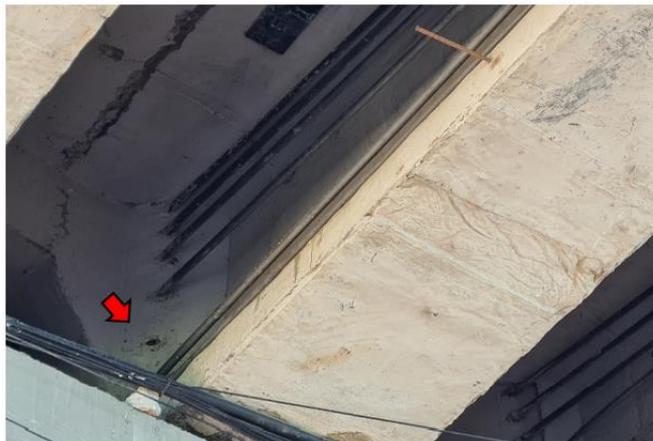
Figura 17 - Cabo de protensão rompido na zona de encunhamento

Paralelamente, Barbosa (2021) informa que pode haver rompimentos nos cabos nas zonas de encunhamento, como pode ser visto na Figura 17. Além disso, há a deterioração do concreto, em que as rachaduras podem ser causadas por retração por secagem, expansão térmica, ciclo de congelamento e degelo e reações químicas, além de poderem ser causadas por processos mecânicos, como fadiga ou sobrecarga. Em relação às fissuras, pode-se discutir a delaminação, que muitas vezes é induzida pela corrosão e aparece como camadas de fissuras horizontais, muitas vezes 5 a 15 cm abaixo da superfície do concreto. Eventualmente a delaminação pode causar fragmentação reduzindo severamente a durabilidade da estrutura. Neste caso, a detecção de corrosão seria útil para prolongar a vida útil (TALJSTEN *et al.*, 2019).

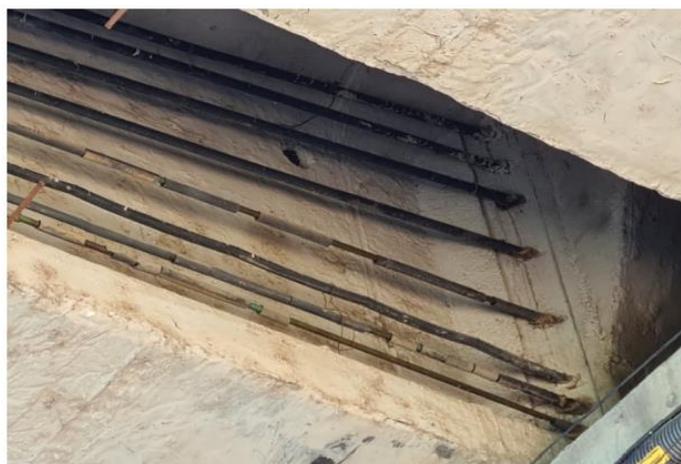
Figura 18 - Ressecamento e quebra da bainha de protensão

Nesse contexto, Barbosa (2021) altera que uma outra preocupação se relaciona à corrosão do aço, que acontece sob tensão (*stress-corrosion*), que pelo fato dos cabos que compõe a cordoalha serem de pequeno diâmetro, podem fragilizar a seção da armadura e ocasionar a sua ruptura. Dessa forma, é essencial o uso das bainhas de proteção. Caso estas estejam ressecadas ou danificadas, como é apresentada na Figura 18, pode comprometer a estrutura da ponte.

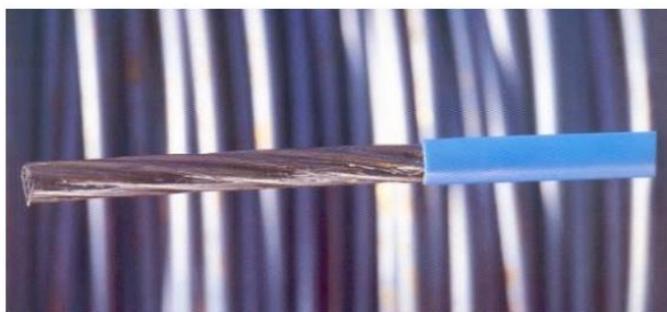
Figura 19 - Cordoalha engraxada de sete fios

Ademais, Bastos (2021) explica que a cordoalha é envolta com graxa para diminuir o atrito com a capa de polietileno durante a movimentação na operação de estiramento. A capa funciona como uma bainha, impedindo o contato do concreto com a cordoalha. Assim, as cordoalhas são colocadas na fôrma da peça ou estrutura, fixadas em uma das extremidades por dispositivos apropriados de ancoragem, e são envolvidas pelo concreto após o

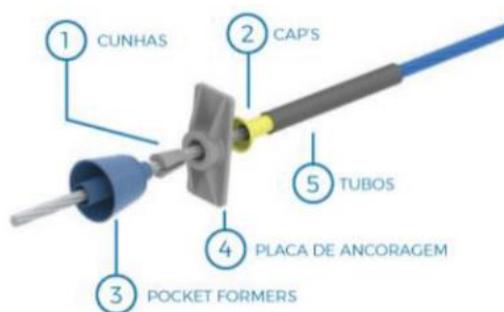
Figura 20 - Acessórios componentes do sistema de protensão não aderente

mesmas tenham uma proteção especial contra a corrosão e conservem indefinidamente suas características iniciais, visando a durabilidade do elemento. Nesse viés, Freitas (2020) explica que caso as placas de ancoragem não estejam com as especificações de material ou dimensões corretas, isso poderá comprometer todo o sistema de protensão, uma vez que esse equipamento está presente quando a protensão será realizada por meio de cunhas, que são peças, normalmente de ferro fundido dúctil, usadas para transferir a força de protensão para o concreto. Então, na Figura 20 são apresentados os equipamentos componentes do sistema de protensão não aderente que devem ser conferidos para que não apresentem sinistros.

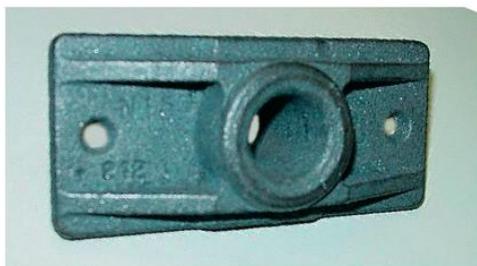
Figura 21 - Placa de ancoragem para cordoalha engraxada

Outrossim, Freitas (2020) informa que o estoque desses materiais deve garantir que estarão em uma área limpa e seca e possuindo identificações de acordo com o pavimento que será executado conforme for a sequência de concretagem programada para cada material. Além disso, Costa (2021) complementa que há a corrosão que atinge as placas de ancoragens (Figura 21). Essa corrosão ocorre, principalmente, pelo fato de após feita a protensão, não ser realizado o grauteamento dos nichos, ou também quando este é feito de forma inadequada, possuindo uma quantidade de cloretos e sulfatos acima do que a norma estabelece.

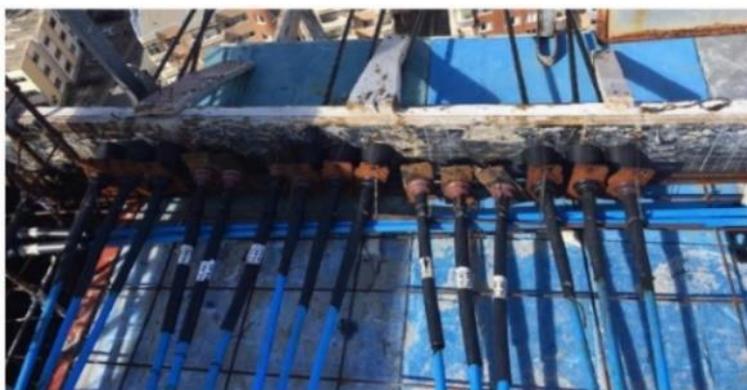
Figura 22 - Conjunto com placa de ancoragem

Ademais, é imprescindível que os cabos sejam suavemente posicionados na direção das placas de ancoragem (Figura 22), posicionamento esse apresentado em projeto e verificando a colocação dos cabos dentro das placas de ancoragem vertical e horizontalmente. Contudo, se esse equipamento não estiver posicionado corretamente poderá resultar em uma ruptura da cordoalha, ocasionando um estouro do concreto, um sinistro na cravação das cunhas, alongamento baixo, perda excessiva na cravação ou outros problemas na protensão (FREITAS, 2020).

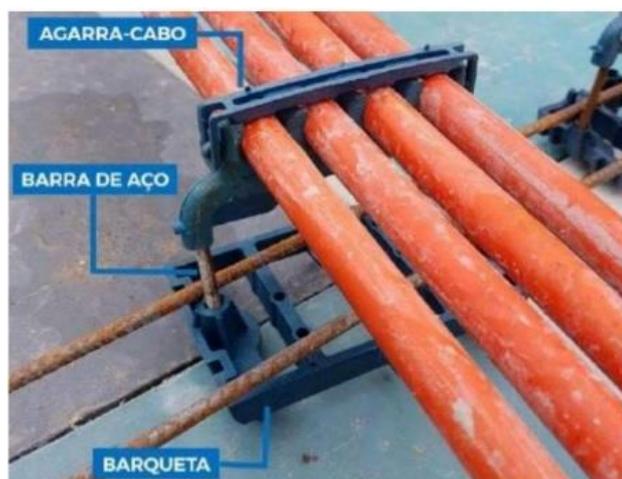
Figura 23 - Cadeirinha segurando os cabos

Em segundo lugar, Schimid (2009) informa que antes da distribuição dos cabos, é necessária a correta colocação das barquetas (Figura 23), que servem para receber os dispositivos que garantem a elevação dos cabos, bem como garantir o cobrimento das armaduras passivas das lajes. Ademais, o autor complementa que junto das barquetas é preciso utilizar os agarra-cabos, que tem a finalidade de fixar as elevações referentes ao traçado do cabo previsto em projeto, e que confina e sustenta o feixe de cabos sobre as barquetas. Outrossim, o autor recomenda realizar a distribuição dos cabos da ancoragem passiva para a ativa, garantindo o afastamento necessário do cabo até a fôrma lateral, sem que este precise ser afastado novamente.

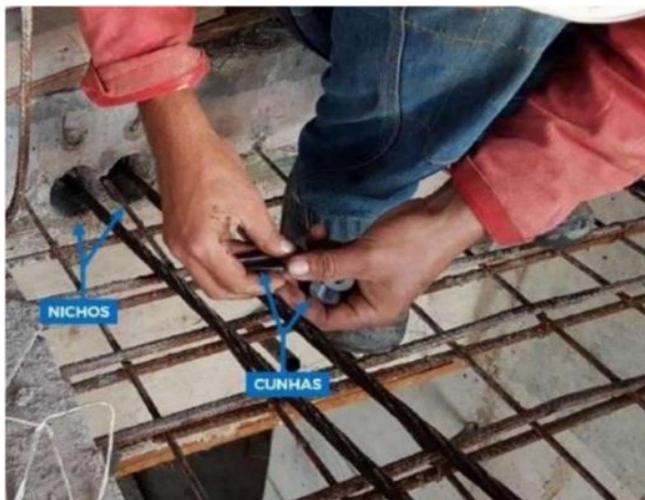
Figura 24 - Aplicação de cunhas na ancoragem ativa

Em terceiro lugar, na etapa da protensão dos cabos, é preciso atenção na hora de retirar os *Pocket Forms*, para que não quebrem. Assim, após sua retirada, é necessário adotar as seguintes medidas: a cavidade deve ser limpa e verificada quanto à presença de natas de cimento, que necessitam ser retiradas; é preciso inspecionar a integridade do concreto nos nichos e em toda sua superfície, e, caso alguma anormalidade seja encontrada, deve-se avisar aos responsáveis antes da protensão; e as cunhas, mostrada na Figura 24, necessitam ser espaçadas igualmente e inseridas uniformemente dentro da placa de ancoragem (COSTA, 2021).

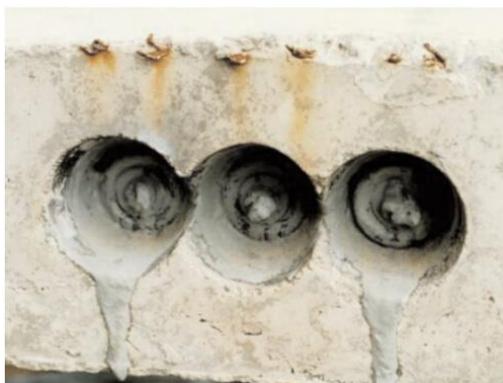
Figura 25 - Pontas das Cordoalhas cortadas

Em quarto lugar, Cauduro (2002) informa que depois que as pontas de cordoalhas do lado ativo foram cortadas (Figura 25), é fundamental que a parte externa da placa de ancoragem seja coberta com um material preventivo contra corrosão. Em adição, o autor destaca que os nichos de protensão precisam ser preenchidos com aplicação de graute que não sofra retração e não contenha metálicos, não podendo essa mistura conter cloretos, sulfatos ou nitratos.

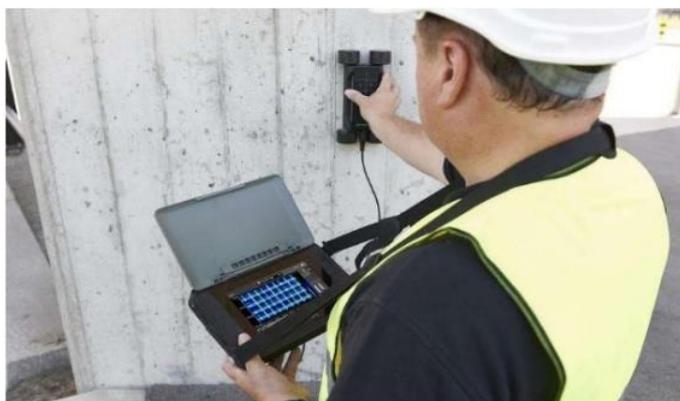
Figura 26 - Ensaio de Pacometria

No ensaio de Pacometria (Figura 26), é possível determinar o cobrimento do concreto, a localização e o diâmetro das armaduras. Dessa forma, pode-se verificar se esses parâmetros estão de acordo com o projeto e as normas, bem como, se for necessário, determinar o local de retirada de corpos de prova, sem danificar as armaduras existentes (ALVES e SANTOS, 2020).

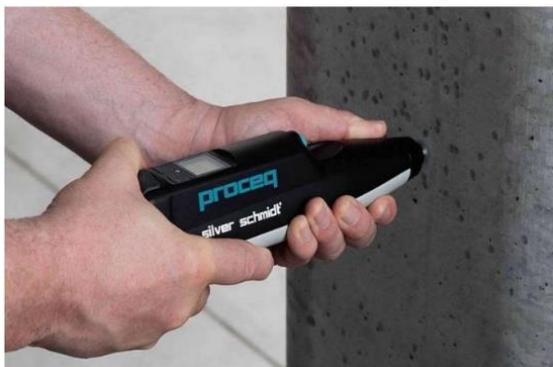
Figura 27 - Ensaio de Esclerometria

No ensaio de Esclerometria (Figura 27), é possível medir a dureza de uma superfície lisa de concreto endurecido. As informações são colhidas através de 16 impactos com um equipamento chamado esclerômetro de reflexão. Este método fornece parâmetros para avaliação da qualidade do concreto e pode ser usado para estimar a resistência à compressão

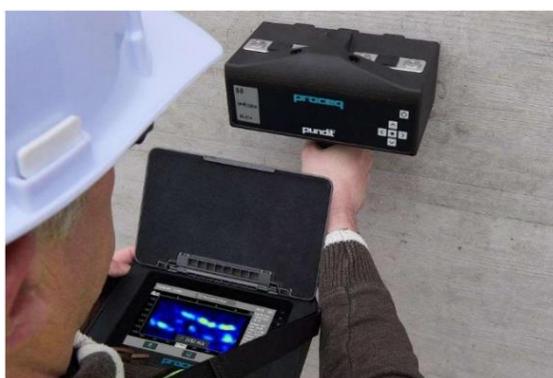
Figura 28 - Ensaio de Ultrassonografia

No ensaio de Ultrassonografia (Figura 28), é possível determinar a velocidade de uma onda longitudinal de compressão através do tempo para percorrer uma determinada distância. Assim, será possível fazer uma relação entre velocidade e massa específica do concreto. Este método pode ser utilizado para verificar a resistência à compressão do concreto, estimar a profundidade de fissuras, verificar a presença de vazios e a homogeneidade do concreto, e determinar os módulos de elasticidade (ALVES e SANTOS, 2020).

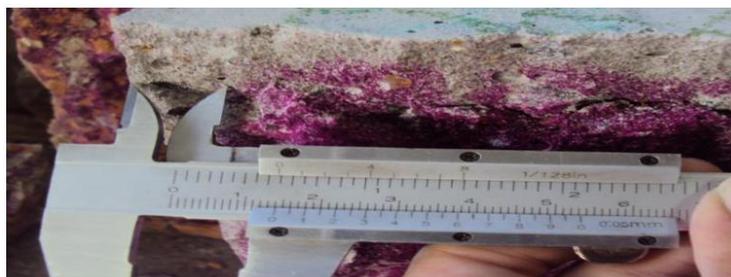
Figura 29 - Ensaio de Carbonatação

No ensaio de carbonatação (Figura 29), é possível verificar a espessura de carbonatação, utilizando uma solução líquida em fenolftaleína, que é um indicador de pH e consiste em uma mistura de álcool etílico com fenolftaleína em pó e água ou álcool. Assim,

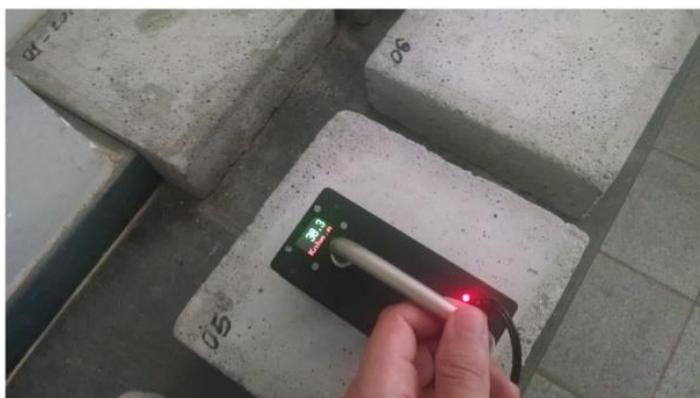
Figura 30 - Ensaio de Resistividade Elétrica

No ensaio de resistividade elétrica (Figura 30), é possível medir a resistência do elemento de concreto sob a ação de uma corrente elétrica e, além disso, fornece informações sobre o processo eletroquímico que influencia diretamente no processo e na velocidade de corrosão das armaduras, sendo importante destacar que o concreto sob condições úmidas irá apresentar menores valores de resistividade do que um concreto seco (ALVES e SANTOS, 2020).

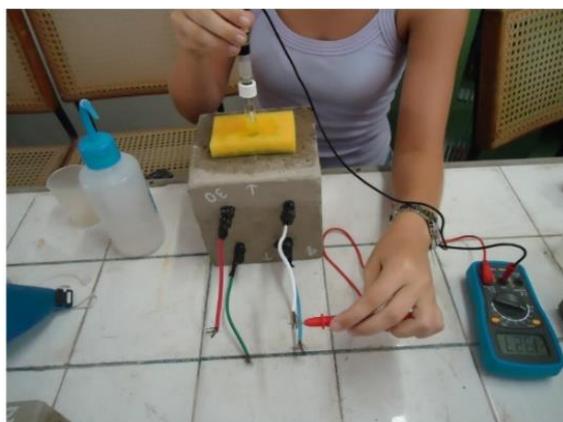
Figura 31 - Ensaio de Potencial de Corrosão

No ensaio de Potencial de Corrosão (Figura 31), é possível determinar a probabilidade de corrosão da armadura por meio de dados qualitativos e, assim, por meio

desse ensaio avalia-se a facilidade de uma carga elétrica se mover entre a armadura e a solução dentro dos poros do concreto, devido à diferença de potencial. Dessa forma, é possível identificar se as armaduras de uma determinada região estão em processo de corrosão ativo (ALVES e SANTOS, 2020).

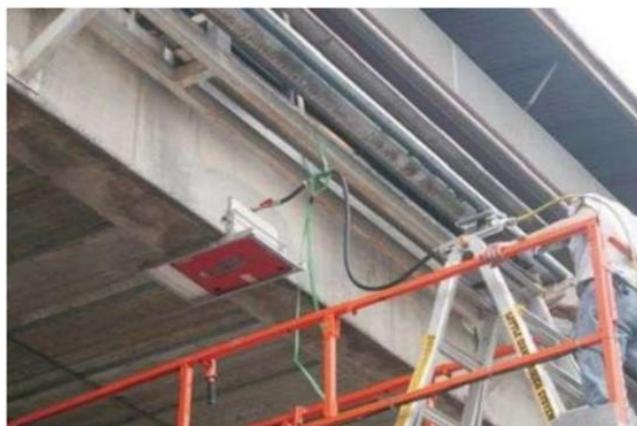
Figura 32 - Ensaio de Tomografia Ionizante

No ensaio de Tomografia Ionizante (Figura 32), é possível extrair informações como a região de vazios do concreto e a corrosão em que se encontram as barras de aço. Além disso, pode-se obter posição, diâmetro e condições das barras de aço, além de indicação de estribos observados, além também da presença de vazios, rachaduras ou qualquer outro elemento de interesse (COSTA, 2021).

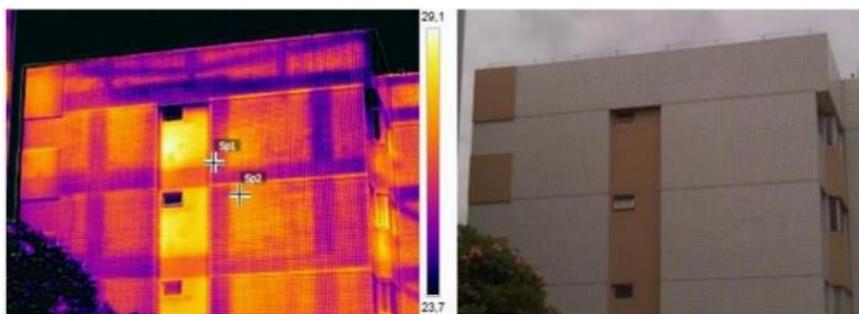
Figura 33 - Ensaio de Termografia Infravermelha

No ensaio de Termografia Infravermelha (Figura 33), é possível obter as temperaturas das superfícies que são analisadas, sendo realizado com a câmera termográfica, a qual permite verificar infiltrações, vazamentos e até mesmo fissuras, através da diferença de temperatura. No entanto, alguns cuidados são necessários para realizar o ensaio de termografia, pois variáveis como o vento, radiação solar e umidade podem mascarar os resultados, por isso é recomendável que o ensaio seja realizado no início da manhã ou quando o sol está para se por, por causa da variação térmica que ocorre nestes momentos (COSTA, 2021).

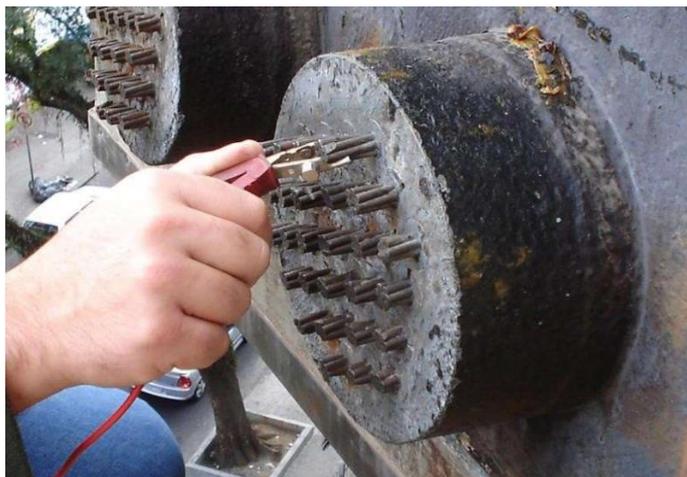
Figura 34 - Ensaio RIMT

Outrossim, existem ensaios específicos que podem ser realizados nas estruturas de concreto protendido, sendo um deles o RIMT. Conforme Berenguer *et al.* (2016), o RIMT (*Reflectometric Impulse Measurement Technique*) é utilizado para avaliar a integridade em cabos protendidos (Figura 34). Nesse sentido, Costa (2021) detalha que por meio desse ensaio é possível detectar, localizar e qualificar anomalias em cabos de concreto protendido (aderentes e não aderentes) e, com isso, é possível localizar a corrosão, vazios de injeção e a presença de água nos cabos.
