**A EROSÃO NAS ÁREAS DE ENCOSTAS: UMA ABORDAGEM SOBRE A
OCUPAÇÃO IRREGULAR E SEUS IMPACTOS NO BAIRRO DO BENEDITO
BENTES EM MACEIÓ - ALAGOAS**

Trabalho de Conclusão de Curso apresentado como requisito para obtenção do título de Bacharel em Geografia pelo Instituto de Geografia, Desenvolvimento e Meio Ambiente (IGDEMA) da Universidade Federal de Alagoas (UFAL).

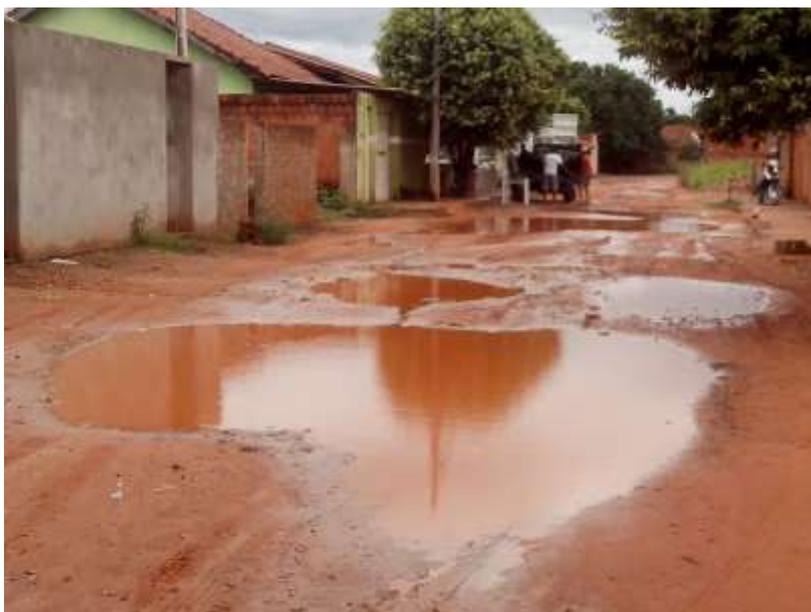
Fig. 5 – Exemplo de poças suspensas em solo compactado

Objetivamente, a presença de poças se dá pela ausência de porosidade da superfície do solo. Isso pode acontecer por questões de compactação ou pelos processos erosivos originados pelo *splash* que causa um maior choque com as pequenas filiações de rocha e argila ocasionando o selamento dos poros superficiais que facilitaria o escoamento sub-superficial.

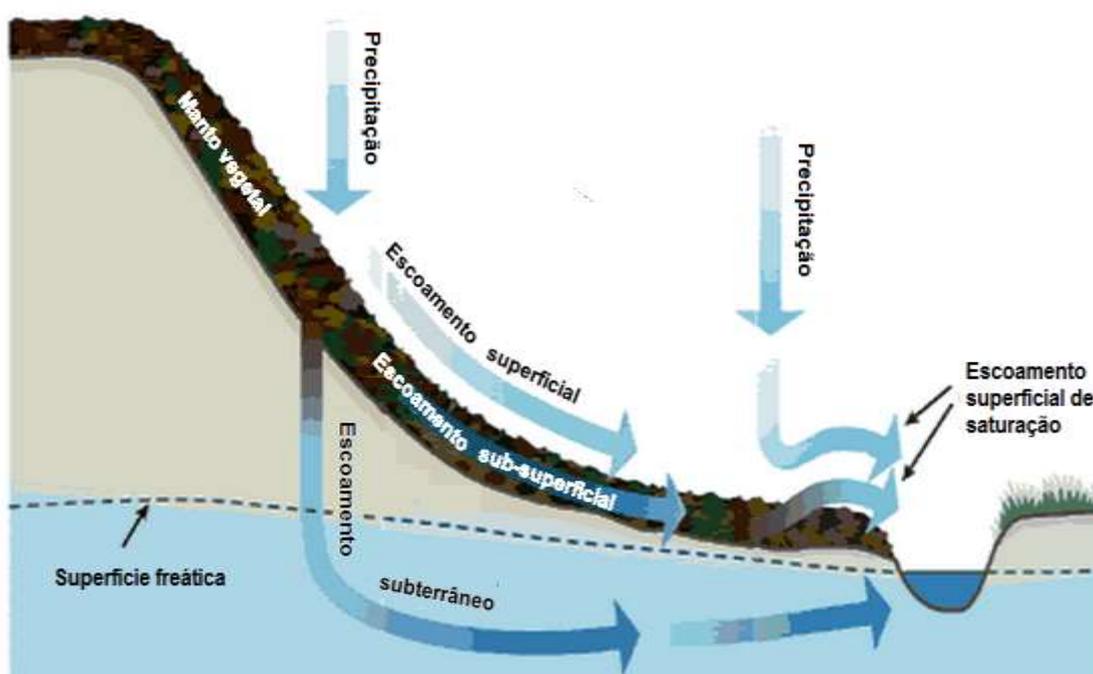
Fig. 6 – Direções do escoamento em uma encosta com presença de vegetação.

Ao passo que o solo está saturado em relação à sua capacidade de sustento, o material contido em sua geologia não consegue sustentar o acúmulo escoado pelo lençol (*sheetflow*) causando as chamadas erosões laminares que, mesmo que não é suficiente para o transporte de partículas, o cisalhamento acarretado pelo fluxo ocasiona no peso do solo, que cede e desmorona a encosta abaixo em direção ao ponto mais baixo do relevo ou depressão (GUERRA, 2007).

força de infiltração, gerando as correntes lineares nas encostas pelo lençol freático como se pode notar no esquema da Figura 6.

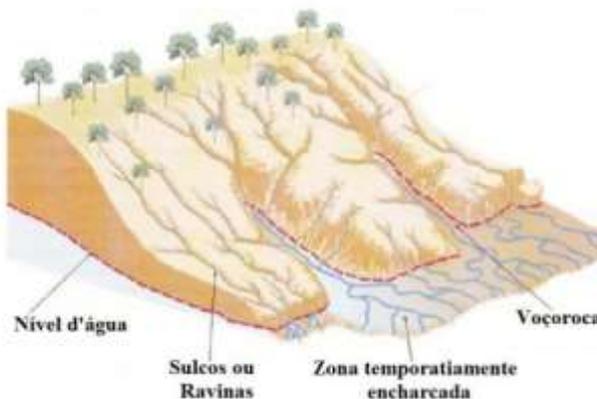
Fig. 7 – Formação de ravinas ao longo de um declive

Conforme a força do escoamento continua, as microravinas passam a possuir as chamadas cabeceiras, originadas da intensidade erosiva das ravinas, passando a ter larguras maiores do que 30 cm e atingindo profundidades superiores a 60 cm centímetros. O número de sedimentos percolados passa aumentar e a profundidade dos canais começa a atingir o topo da encosta onde recebem a grande porcentagem de sedimentos que se depositam nas cabeceiras causando uma irregularidade no fluxo de água e excedendo também sua capacidade de depósito.

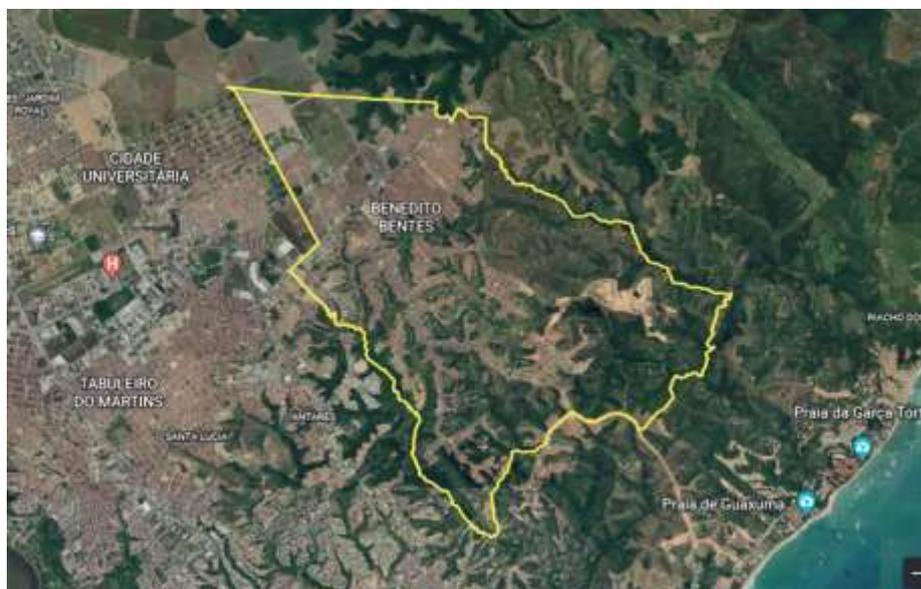
Fig.11 – Delimitação do Bairro do Benedito Bentes atual.

Ao observar a Figura 11, o bairro possui uma formação de relevos que pode ser comparada a uma bacia hidrográfica, com vários cursos de afluentes, no entanto, presenciamos urbanização nas áreas dos vales.

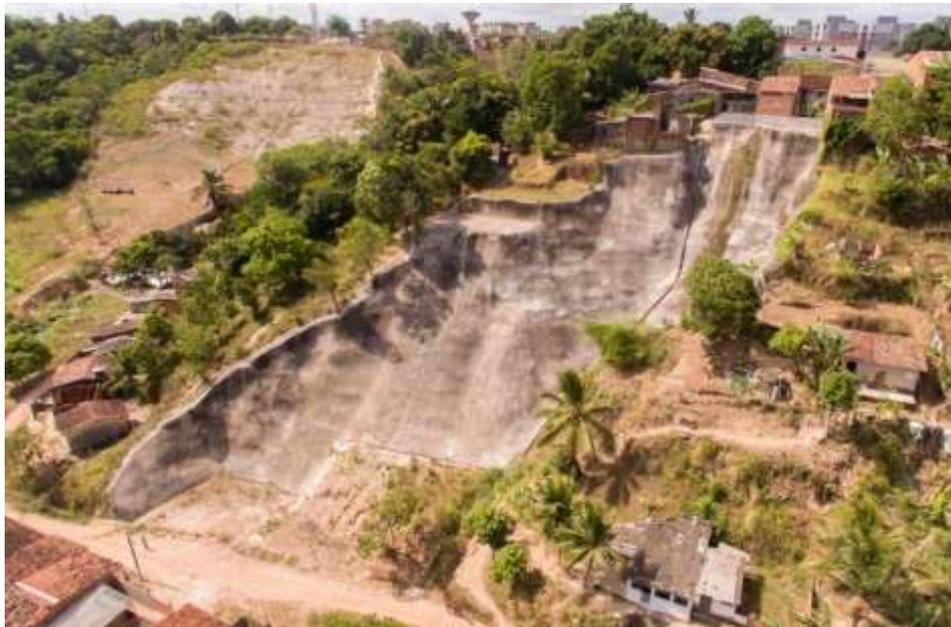
Fig. 12 - Obra de contenção na Grota do Bom Jesus no Benedito Bentes II.

Com o aumento da expansão urbana à medida que a cidade se expandiu durante o século, a população alcançou as beiras de encostas íngremes restando e morros, sem conhecimento dos fatores geológicos e climáticos da região. A pressão exercida sobre o solo já em graus avançados de armazenamentos de escoamento sub-superficial decorridos de fortes precipitações que agravam junto à gravidade, a instabilidade do solo nas inclinações de vales e morros do local causando ocorrências de deslizamento. No levantamento estrutural das residências, a população busca realizar cortes irregulares sob as partes inferiores dos declives e no sopé, compactação do topo de morros o que acarreta impacto no equilíbrio dos taludes. Através das características geológicas e morfológicas de uma encosta, determina-se a sua resistência e a probabilidade de degradação. No entanto, em razão das chuvas e da ausência de planejamento para realocar a população, o próprio poder público insere obras no solo que procuram “normalizar” a situação como mostra a Figura 12. Obras que acarretam ainda mais a presença

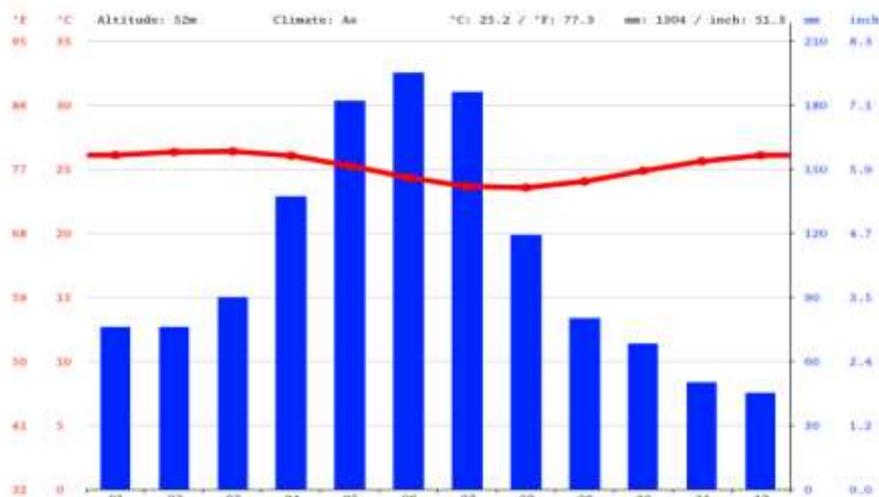
Fig.13 – Climograma anual de Maceió com registros entre 1991-2021.

Em Maceió, os maiores registros de umidade relativa são em Junho (82.35 %) quando inicia-se a temporada de inverno e os menores em Dezembro (74.76 %).

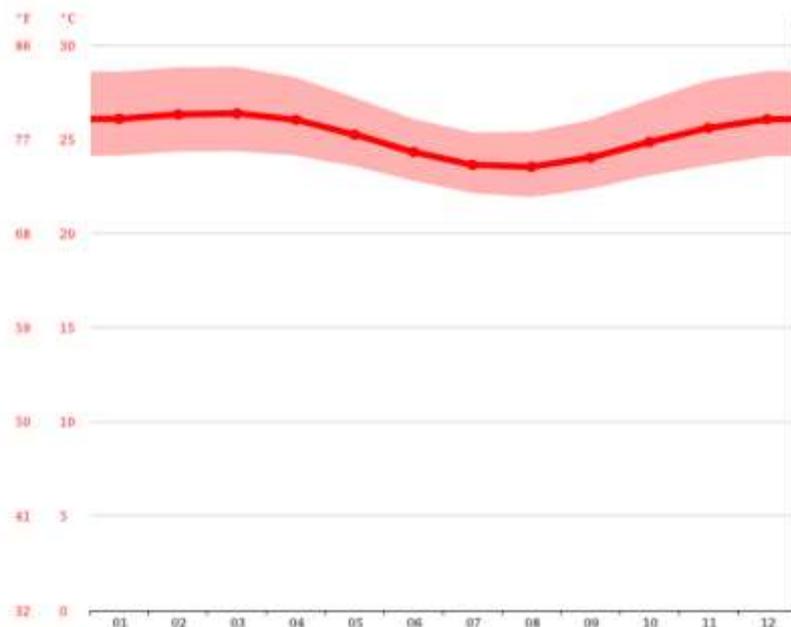
Fig. 14 – Oscilação de temperaturas em Celsius durante o ano.

Março sempre é o mês mais quente do ano no estado com uma temperatura média de 26.4 °C devido à sua localização na zona intertropical do globo terrestre cuja incidência de radiação solar é maior em questão do equinócio de outono. Com uma temperatura média de 23.5 °C, Agosto é o mês com a mais baixa temperatura ao longo do ano.

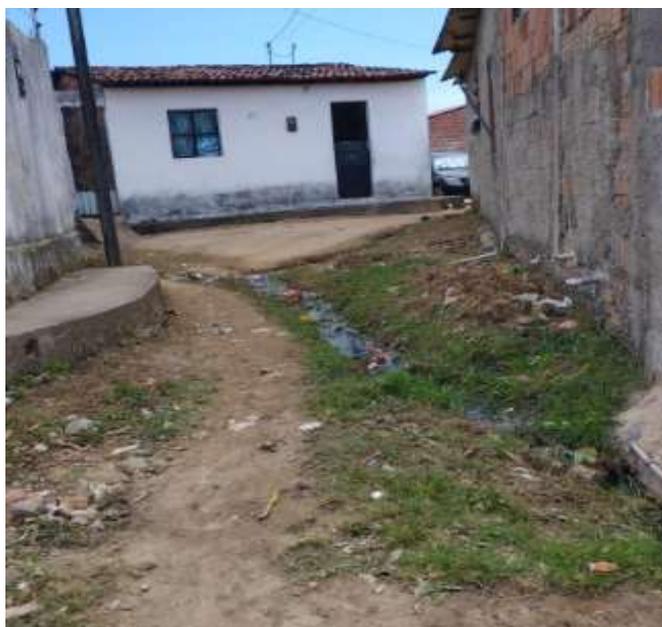
Fig.15 – Canal de esgoto no elevado da grota da Alegria

Existe a forte presença de resíduos provenientes da ação humana, como: fezes, sacolas plásticas, garrafas pets, papelão, entre outros. Não obstante, foi chocante a presença, até mesmo de um sofá dentro do riacho. Acredita-se que tal fato decorre pela falta de conscientização da população por parte dos poderes públicos e privados. Ainda contribui também para uma maior poluição, a obra de macro-drenagem ocorrida no Bairro Tabuleiro dos Martins dutos despejam diretamente no riacho da caveira. Destacam-se moradias que estão sendo construídas em áreas irregulares – encostas – sem sua proteção natural – cobertura vegetal –; além disso, a obra de macro-drenagem, que se encontra com diversas irregularidades em suas estruturas. (ALMEIDA et. al. 2014).

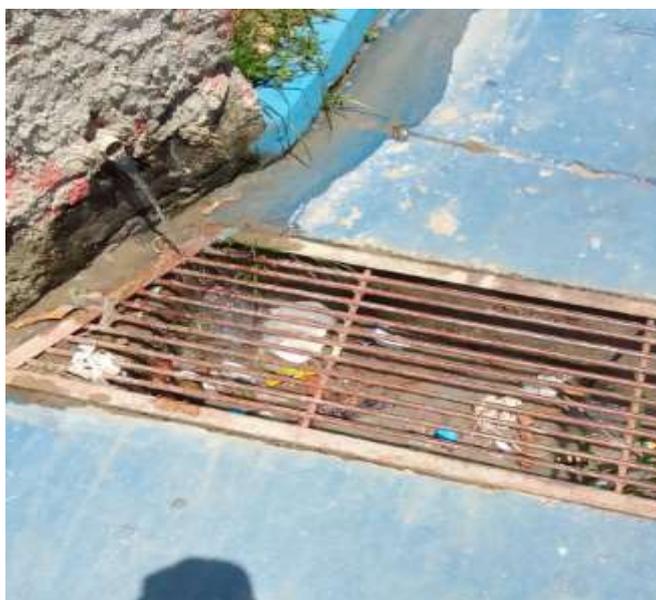
Fig. 17 – Acúmulos no sistema de saneamento da Grota do Cruzeiro

Os adensamentos populacionais requerem uma maior atenção quanto aos sistemas de drenagem coletora conforme seu uso e descarte, no entanto, com as políticas públicas de saneamento, e o incentivo da prevenção de casos por contaminações como a dengue, promovida pelo mosquito *aedes aegypti* em locais de água reservada a céu aberto, em depressões no solo nos locais de encostas que facilitam as poças, obras são realizadas no solo exposto compactando-o, afim de que haja um escoamento direcionando a água às mais baixas regiões dos vales, porém, a eficácia pode não ser a esperada uma vez que ameniza o escoamento, mas também se torna a origem de outros problemas como o acúmulo de lixo sem a devida manutenção como está evidente na figura 17.

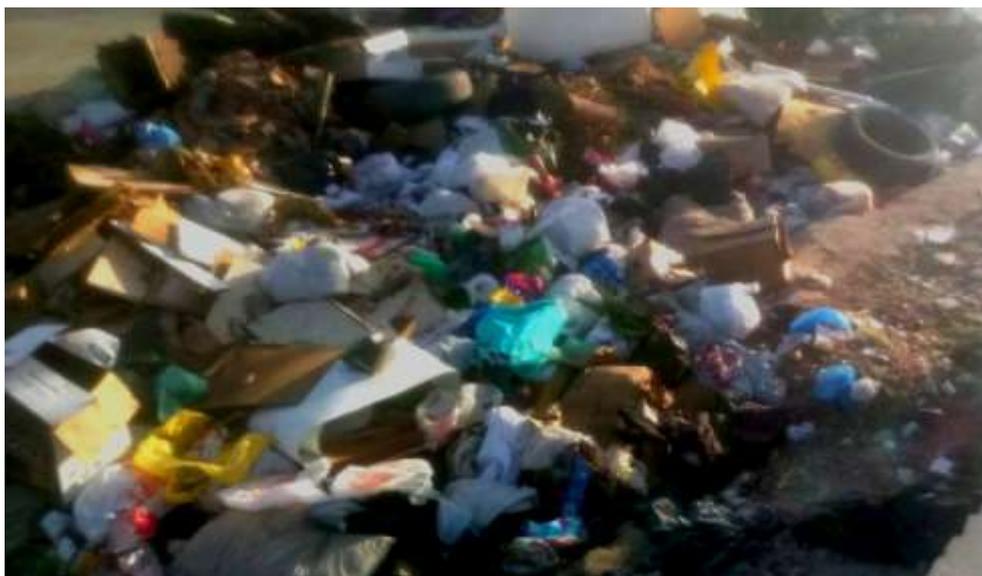
Fig. 18 – Aterro improvisado na cabeceira da Grotta Boa Esperança

Enquanto os relevos são impróprios para o desenvolvimento de comunidades, a questão do depósito de lixo se torna inadequado quando se refere à separação e deposição. O mau depósito acarreta em danos à natureza causando indevidos impactos em locais impróprios e um grande problema social atingindo a saúde da população local exigindo maiores condições de tratamento como de prevenção. Conforme há o adensamento populacional em solo exposto por erosões via escoamento superficial, detritos naturais são lixiviados junto com a água, acarretando uma maior permeabilidade já que as partículas são levadas ao longo

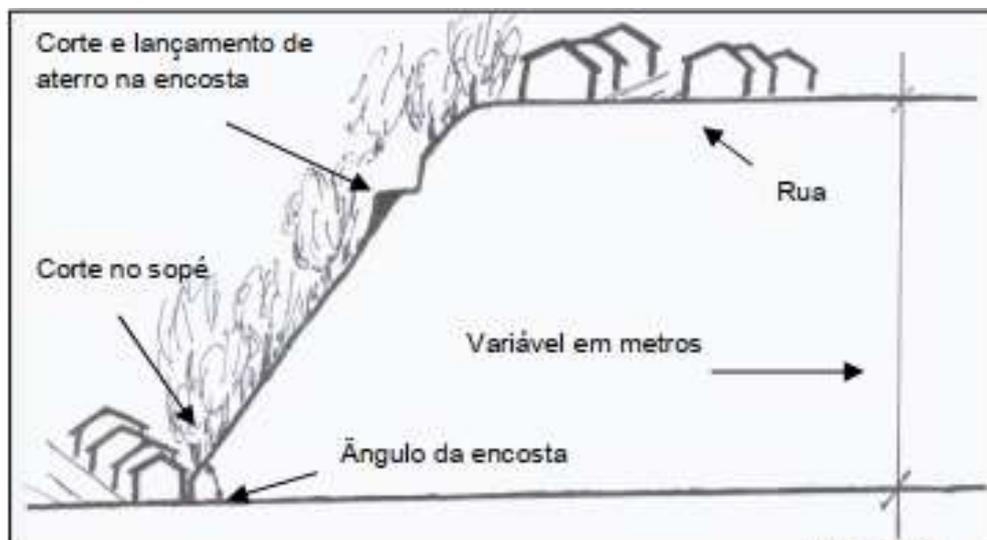
Fig.21 – Primeiras modificações realizadas pelas ações da população

A primeira visão da população é iniciar as construções em locais de difícil acesso fiscal do poder público para ausentar-se de vistorias regulamentárias, porém, localizando-se próximo a residências locais como exemplo na figura 17 demonstradas por LIMA e TOLEDO (2010). O terreno acentuado passa a perder

suas regiões de vegetação (às vezes arbustiva, ou herbácea), em seguida, cortes agudos no solo tanto para abrigar residências, como para transformar em um

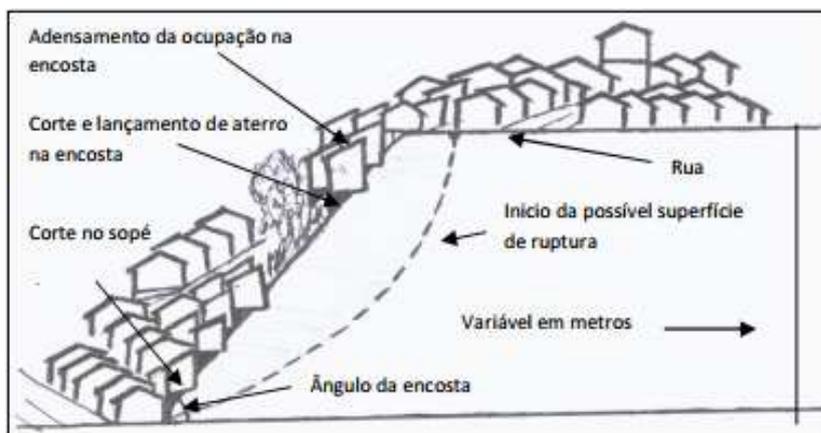
Fig.22 – Pressão, entulho, drenagem irregular, aceleram a erosão da massa

pequeno aterro comunitário próximo ao cume para a devida coleta regular, ou conter a estabilidade dos taludes alterando a geometria. Havendo estabelecido um padrão de corte ao longo da encosta, novas moradias são inseridas, por onde naturalmente, o escoamento superficial de saturação seguiria seu curso. Nas proximidades da região onde as residências são regulares, um adensamento se inicia causando um aumento de pressão sobre o solo abaixo e um crescimento de atividade sub-superficial de ruptura da massa da encosta por conta do escoamento subterrâneo que recebe uma maior quantidade de vazão devido ao impedimento do sistema de drenagem natural da água, ou, uma possível infraestrutura aceitável para seu escoamento rumo ao nível mais baixo do vale.

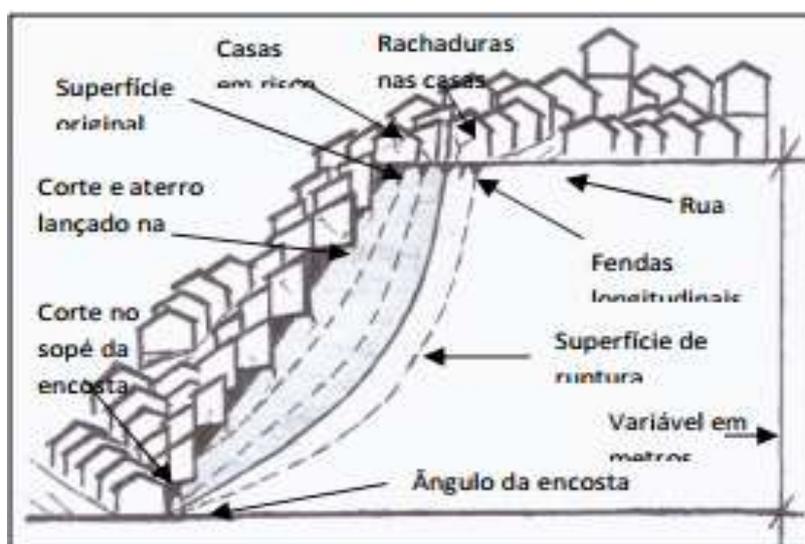
Fig. 23 – Massa do declive saturada pelo acúmulo d'água já condensada.

O nível de vegetação é praticamente nulo. Nesta etapa, com a pressão, o terreno inicial sofre rachaduras, podem-se encontrar pequenos acúmulos de água superficiais saturando o solo com mais facilidade tanto com a água derivada da precipitação como pela descarga efetuada pela população de dejetos biológicos através de instalações clandestinas de esgoto ao longo do terreno, construções artesanais de acesso aos mais difíceis níveis do vale como escadarias, pontes e encanamentos que passam a se acumular de acordo com o nível do adensamento, agravando instabilidade e maior pressão sobre o solo dando início às primeiras ocorrências de deslizamento. Dependendo da força cinética da precipitação exercida no solo já saturado nos níveis mais baixos, as primeiras ravinas iniciam-

se no sopé em direção ao topo do declive, até que, com a erosão e transporte de partículas, a fácil evolução de voçorocas aconteça, ocorrendo um maior deslizamento de massa, acarretando em vítimas e devastação das vegetações vizinhas e ecossistemas.
