**ANÁLISE QUALITATIVA SIMPLIFICADA DAS RODOVIAS DO LESTE E  
AGRESTE ALAGOANOS**

Monografia apresentada ao Curso de Engenharia Civil da Universidade Federal de Alagoas – UFAL, Campus do Sertão, como pré-requisito para a obtenção do título de bacharel em Engenharia Civil.

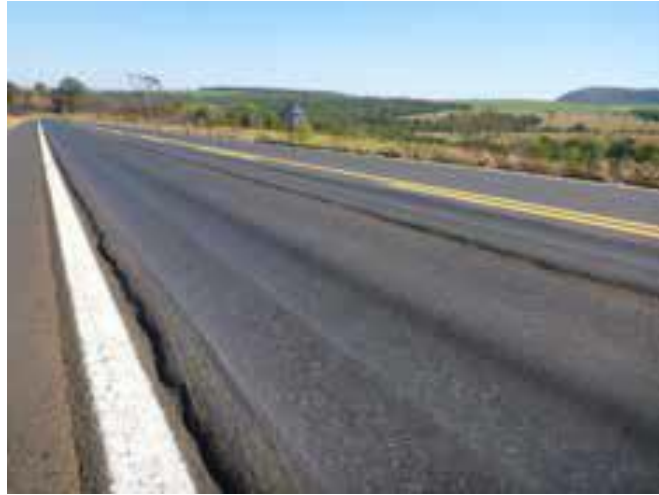
- **Afundamento plástico:** de acordo com CNT (2018), o afundamento plástico é uma “deformação permanente (...) caracterizada por depressão da superfície do pavimento acompanhada de solevamento”, conforme Figura 3. Quando o revestimento tiver uma deformação de até 6 metros, o afundamento é intitulado como Afundamento Plástico Local (APL), em casos que ele ultrapassar os 6 metros, é considerado Afundamento Plástico de Trilha (APT). É um defeito funcional.

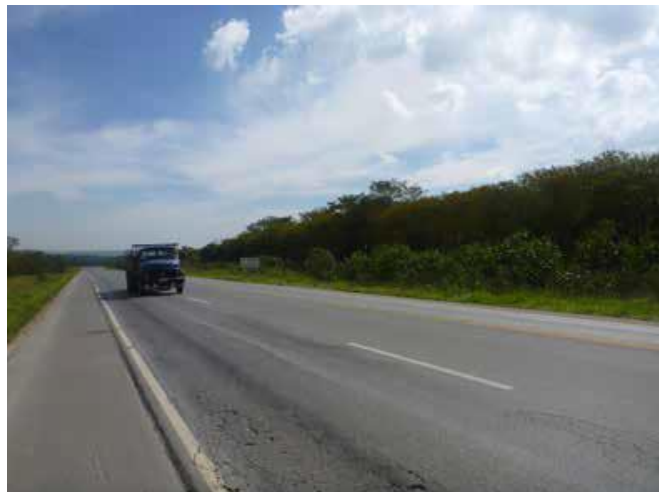
- **Afundamento de consolidação:** é caracterizado por depressão da superfície sem estar acompanhada de solevamento, conforme Figura 4. A ação constante de repetições de passagem das rodas dos pneus são as principais causas desse tipo de deformação. No afundamento de consolidação, é considerado Afundamento de Consolidação Local (ALC) se a sua extensão for de até 600 cm, ou Afundamento de Consolidação de Trilha (ATC) quando ultrapassar.

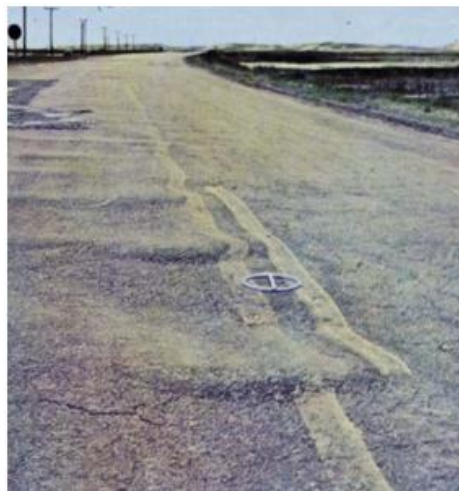
- **Corrugação:** é caracterizada pelo movimento plástico do revestimento, com ondulações transversais no eixo na rodovia, como mostrado na Figura 5. As corrugações

“(…) estão associadas às Tensões Cisalhantes horizontais geradas pelos veículos em áreas submetida à aceleração ou frenagem. É comum em subidas, rampas, curvas e intersecções. As ondulações na superfície da Camada de Revestimento são chamadas de Escorregamento de Massa e são devido à Baixa Estabilidade da mistura asfáltica, quando sujeita ao intemperismo.” (SILVA, 2008, p. 31-32).

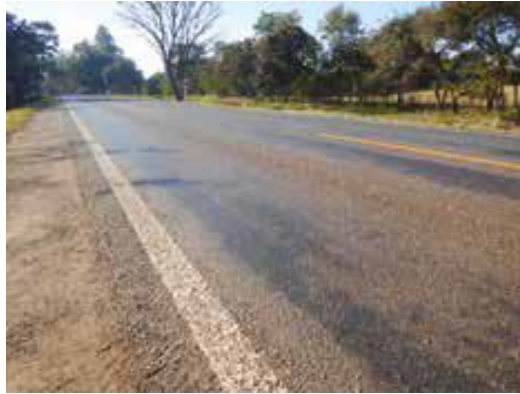
- **Exsudação:** é provocada através da dilatação do asfalto devido à altas temperaturas, fazendo com que a viscosidade do asfalto diminua e os agregados penetrem dentro dele. A dilatação faz com quem não haja espaço para o asfalto ocupar, devido ao baixo volume de vazios ou excesso de ligante, gerando imperfeições da massa asfáltica. Como disposto na Figura 6, o asfalto exsuda e fica visível na superfície.

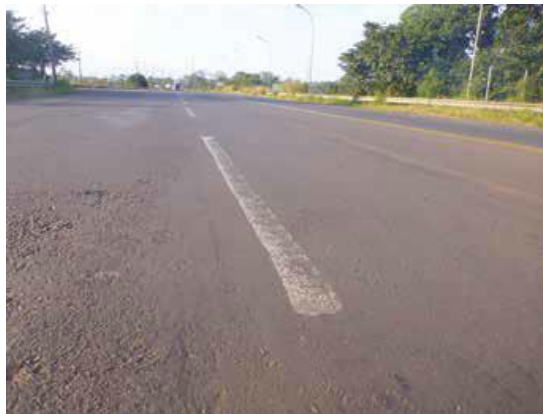
Figura 7: Desgaste

- **Desgaste:** conforme DNIT (2003) o desgaste é o “efeito do arrancamento progressivo do agregado do pavimento, caracterizado por aspereza superficial do revestimento e provocado por esforços tangenciais causados pelo tráfego”, conforme Figura 7. É uma patologia associada ao tráfego e ao intemperismo, podendo admitir com o passar do tempo uma superfície relativamente polida, aumentando as condições favoráveis à derrapagem.

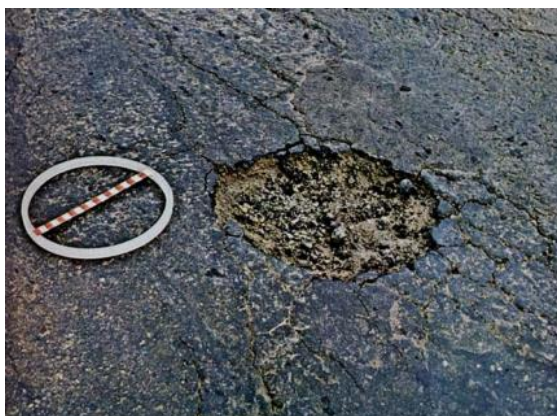
São cavidades de tamanhos variados no revestimento, em suma pode ser causado por diversos fatores, normalmente se inicia como trincas, afundamentos ou desgastes, que com o passar do tempo acabam degradando a localidade. Também é causado pelo excesso de umidade nas camadas de solo subjacentes em tempos mais chuvosos, amolecendo as camadas do pavimento, como sugere a Figura 8.

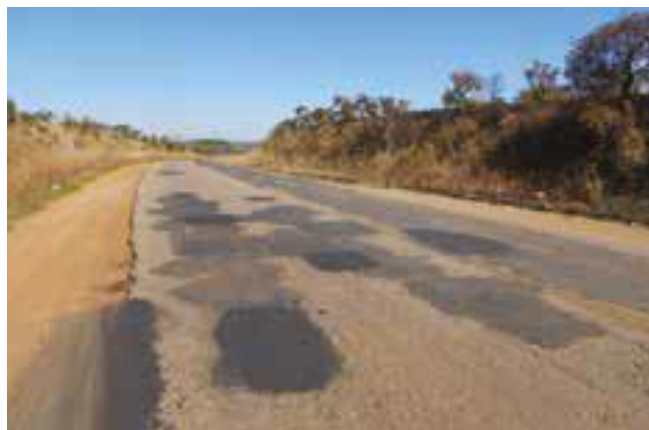
Para CNT (2017), o que caracteriza um remendo é uma panela preenchida com uma ou mais camadas de pavimentação, mesmo sendo um ato de reparação e conservação, é considerado um defeito por apontar um defeito onde o asfalto teve fragilidade e também por acometer o conforto no rolamento, conforme Figura 9.

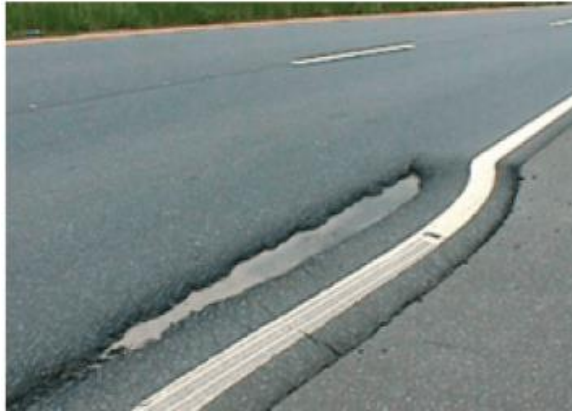
Figura 10: Escorregamento

O escorregamento é o deslocamento do revestimento em formato de fendas em meia-lua em relação à camada subjacente do pavimento CNT (2018), ocorre por falta de aderência do material betuminoso ou pela baixa resistência da massa asfáltica. Os locais de maior ocorrência desse tipo de patologia são em áreas de frenagem e em intersecções (Silva, 2008), em conformidade com a Figura 10.

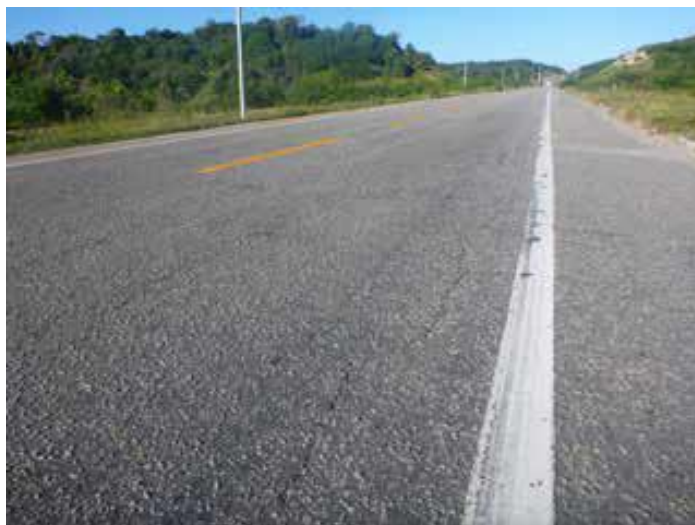
- **Fissuras:** as fissuras são fendas capilares no revestimento asfáltico, em suma não causam problemas de funcionalidade, nem estrutural na rodovia, ela pode estar posicionada longitudinal, transversal ou obliquamente ao eixo da via e só podem ser vistas à distância inferior a 1,5 m, e costumam ter extensão de até 0,30 m, conforme Figura 11.

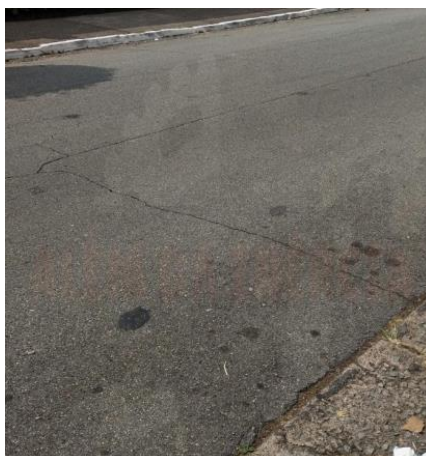
- **Trincas Transversais:** são trincas isoladas em direção perpendicular ao eixo da via, como mostrado na Figura 12. Ela é denominada curta se sua extensão for menor em 1 m, e longa quando superior, sendo causadas pela reflexão de juntas ou trincas subjacentes ou retração da camada asfáltica superficial.

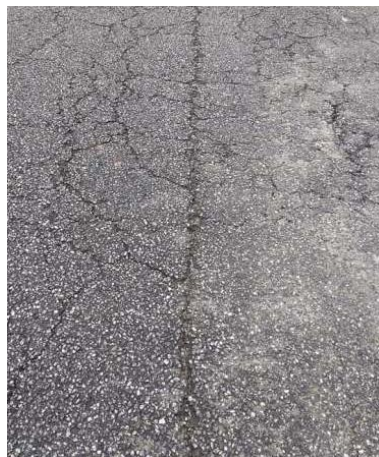
- **Trincas Longitudinais:** tem direção predominante paralelamente ao eixo da via, ilustrada na Figura 13, é denominada trinca longitudinal curta se sua extensão for menor em 1 m, e longa quando superior. Podem ser causadas pela má execução da junta de construção, reflexão de trincas, assentamento da fundação, retração do revestimento ou por conta do estágio inicial da fadiga (Silva, 2008); as trincas longitudinais também são consideradas isoladas.

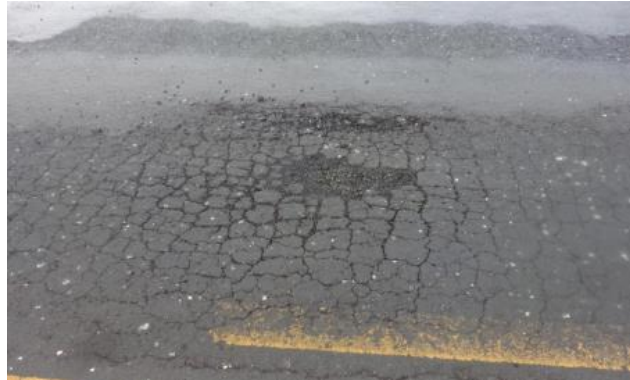
- **Trinca couro de jacaré:** as trincas couro de jacaré representam estágio avançado de fadiga, relacionado com a repetição da passagem de carga dos veículos, caracterizam-se por ter ângulos agudos e aresta menor que 0,30 m (Silva, 2008, p. 36). Esse tipo de manifestação é iniciado com uma série de trincas isoladas, que são causadas pela retração térmica ou pela retração da base do revestimento, conforme Figura 14.

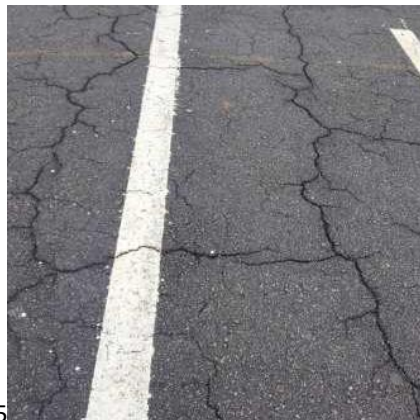
- **Trilha em malha tipo bloco:** são conjuntos de trincas interligadas que formam blocos retangulares, como mostrado na Figura 15, é um defeito estrutural e funcional, causado pela contração da capa asfáltica devido à mudança de temperatura e a baixa resistência a tração da mistura. As trincas de bloco (Silva, 2008, p.38), “indicam que o asfalto sofreu endurecimento significativo, devido a oxidação ou volatilização dos maltenos (...)”. Esse tipo de patologia pode aparecer em qualquer local, até mesmo em localidades de pouco trânsito.

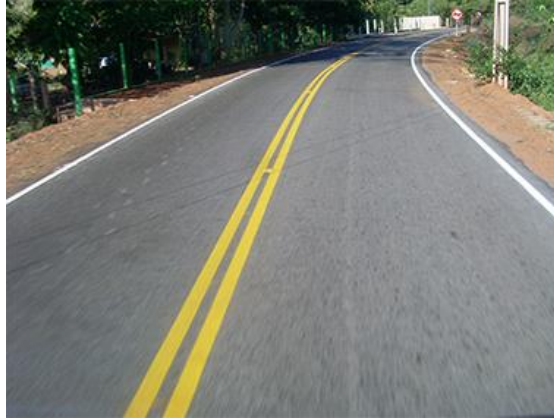
Figura 18: Faixa horizontal longitudinal

opostos, DNIT (2010, pag. 222). Pode-se observar um exemplo desse uso na Figura 18.

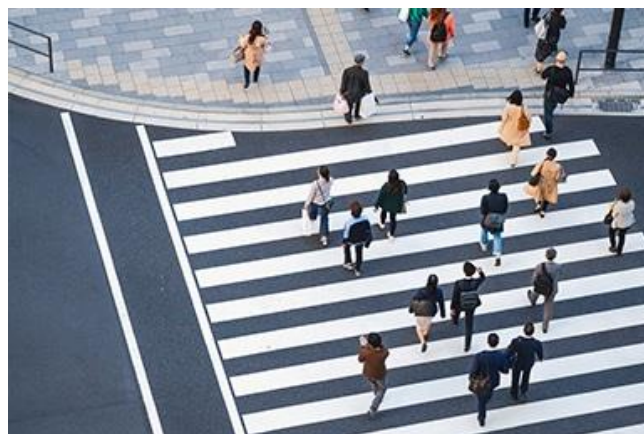
Figura 19: Sinalização de travessia de pedestres

- **Marcas transversais:** ordenam os deslocamentos entre a frota de veículos e os pedestres, fazem com que a velocidade seja reduzida e sinalizam posições de paradas e intersecções, além de indicar travessia de pedestres. As mais comumente utilizadas segundo o DNIT (2010, pag. 239) são as “linhas de retenção, linhas de preferência, linhas de estímulo à redução de velocidade, faixa travessia de pedestres e marcação de cruzamento ferroviário”, como na Figura 19.

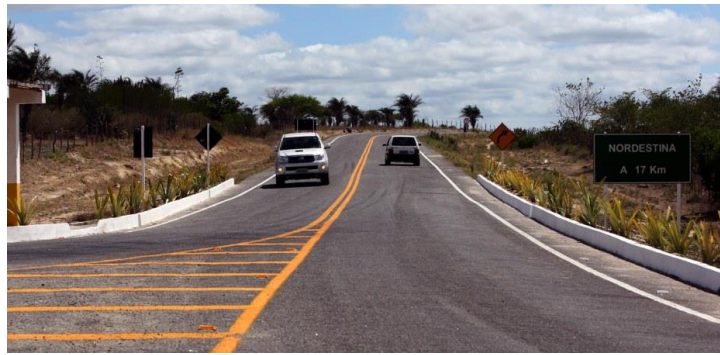
Figura 20: Canalização de fluxo

- **Marcas de canalização:** são conjuntos de linhas usadas para canalizar o fluxo de uma via para outro sentido, como nas intersecções, mudança de alinhamento de vias ou acessos, ou para guiar os motoristas aos acessos permitidos por meio de vias, são instaladas em áreas de pavimento não utilizável (ZPA). Seu zebrado é composto por linhas diagonais posicionadas no sentido do fluxo, conduzindo o motorista ao local trafegável, exemplificado na Figura 20. As mais comuns são das marcas de confluência e bifurcação; marcas de área de pavimento não utilizável e marcas de transição de largura da pista.

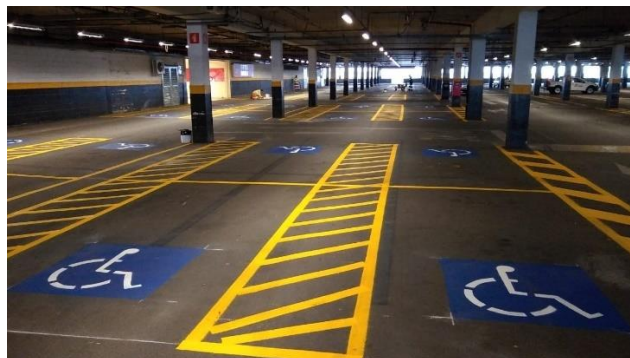
Figura 21: Marca de delimitação e controle

- **Marcas de delimitação e controle de parada e/ou estacionamento:** segundo o CONTRAN (2007), elas servem para complementar com um entendimento visual mais abrangente as áreas onde é permitido (ou não) parar e estacionar. Podem proibir a circulação em determinados locais, limitar o espaço e acompanham a sinalização vertical de regulamentação, como exposto na Figura 21.

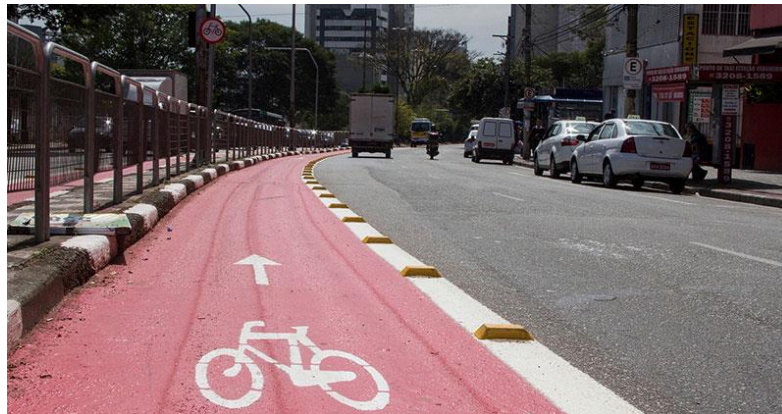
Figura 22: Indicação de ciclovia

- **Inscrições no pavimento:** são informações desenhadas ou escritas no pavimento acabado, que servem para sinalizar informações complementares às demais sinalizações de tráfego. Elas podem ser setas direcionais, comumente reproduzidas na cor branca, símbolos que podem servir para alertar o usuário à existência de vias preferenciais, cruzamentos, ciclovias, entre outros; e até mesmo legendas, que nada mais são que inscrições compostas por letras e números, orientando e advertindo as condições de operação. Na Figura 22 podemos observar um tipo de inscrição no pavimento.

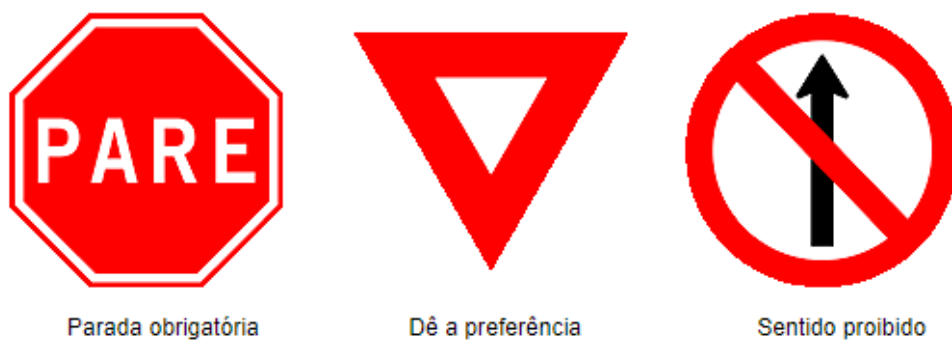
Figura 23: Sinalização de regulamentação

Os sinais de regulamentação são agrupados em subclasses de acordo com quatro características funcionais: obrigação, restrição, proibição e permissão. Os sinais têm um código específico para cada sinal, a fim de enxugar as informações em projeto, dependendo da distância de visibilidade para a visualização e em tese, são organizados em sequência para uma melhor facilitação de entendimento. Na figura 23, podemos observar o exemplo de placada de regulamentação.

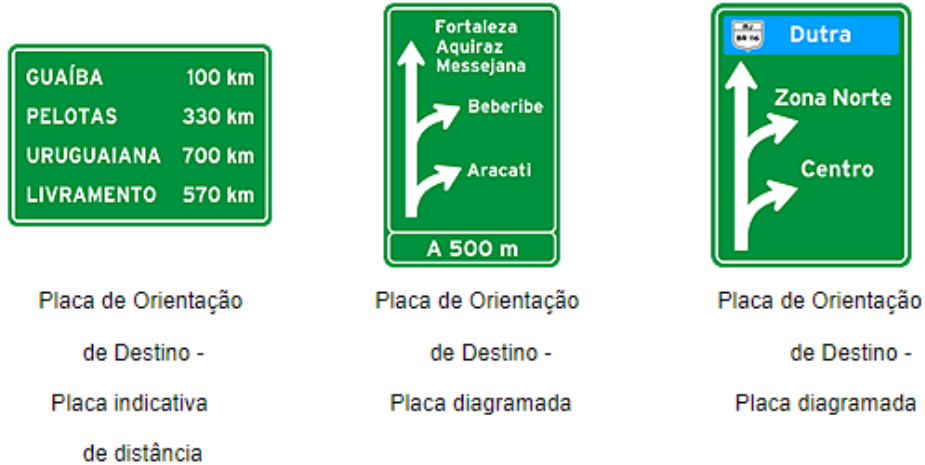
Figura 25: Sinalização de indicação

Os sinais de indicação têm função de orientar sobre o deslocamento dos usuários, fornecendo informações relativas à direção e sentidos, bem como as distâncias a serem percorridas durante o trajeto. De certo modo, a sinalização de indicação é utilizada para pontos de referências geográficos, como as distâncias, limites municipais, a existência de postos de abastecimento e restaurantes, e suas respectivas distâncias. Usualmente é encontrada na margem direita da via e tem aparência típica similar ao disposto na Figura 25.

De acordo com o CONTRAN (2014), a dimensão desse tipo de placa deve ser calculada em função da sua velocidade da via, do tipo de placa e da quantidade de informações contidas, bem como as setas, diagramas, conforme critérios de projeto.

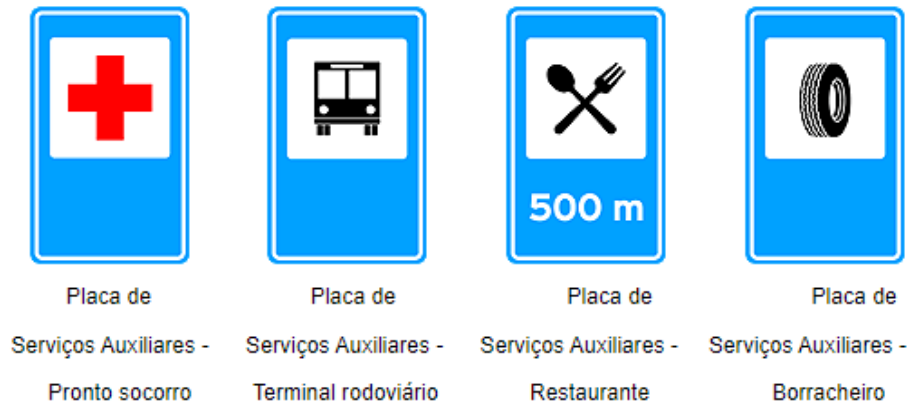
Figura 27: Sinais de serviços auxiliares

Já as placas de serviços auxiliares indicam aos usuários onde podem ser encontrados os serviços auxiliares, indicam a direção e distância, ou identificam o local, como na Figura 27.

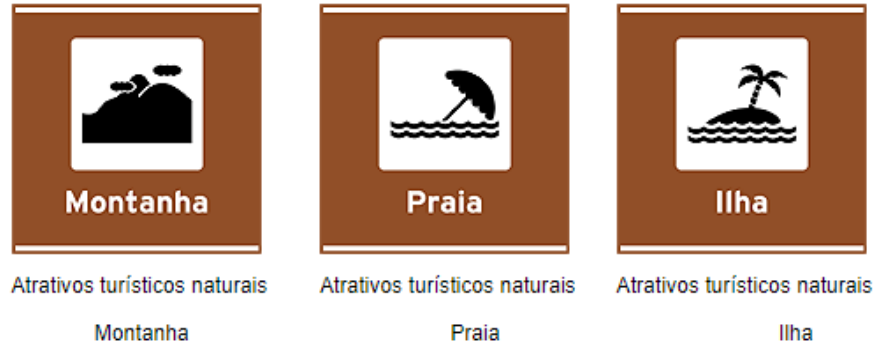
Figura 28: Sinais turísticos

A sinalização de sinais turísticos indica aos usuários da via os locais que dispõem de atrativos turísticos, orientando a direção ou identificando os pontos de interesse, como na Figura 28.

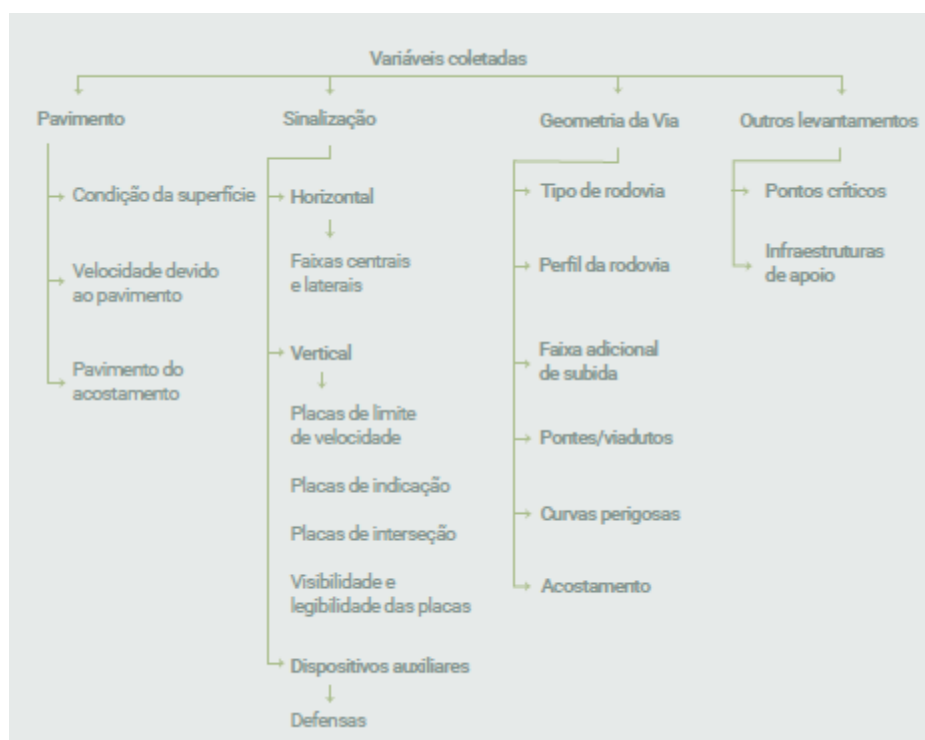
Figura 30: Variáveis coletadas

Na pesquisa foram avaliados aspectos qualitativos sinalizados abaixo, divididos em quatro blocos, conforme Figura 30.

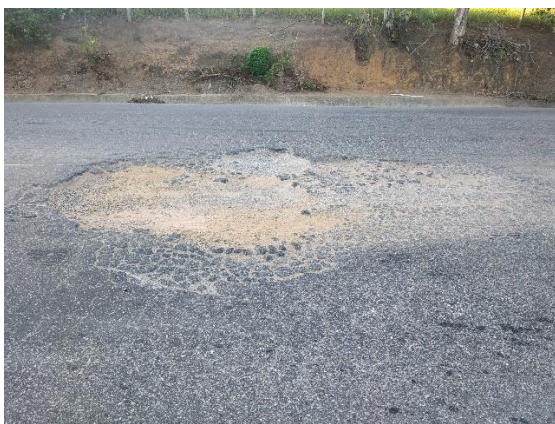
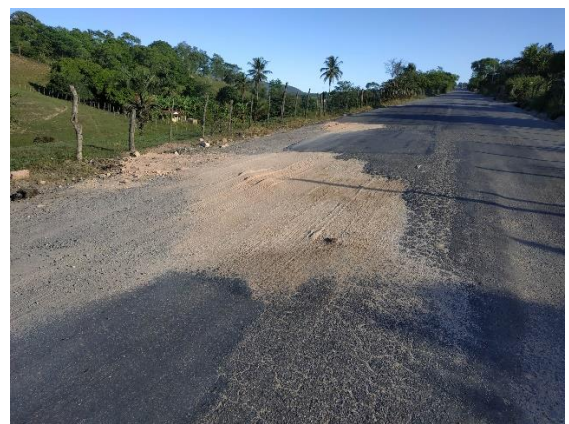
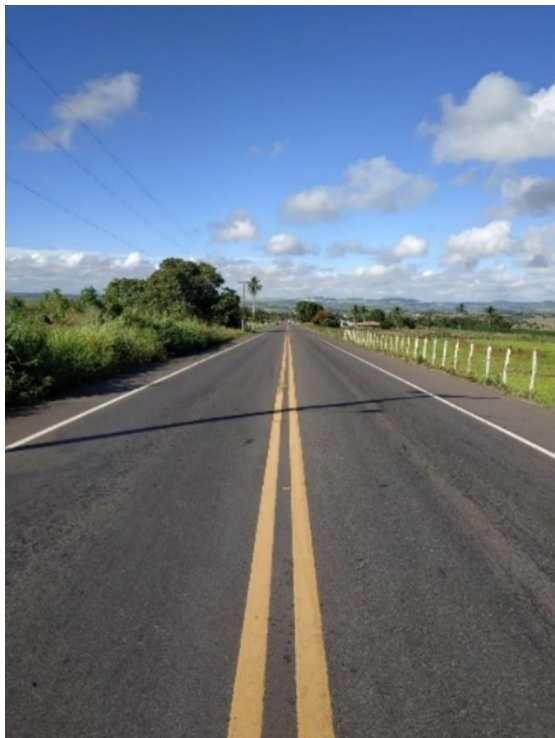
Figura 31: Figuras de análise - (a) panelas e trincas; (b) panelas, trincas e fissuras; (c) pavimento bom; (d) trinca couro de jacaré

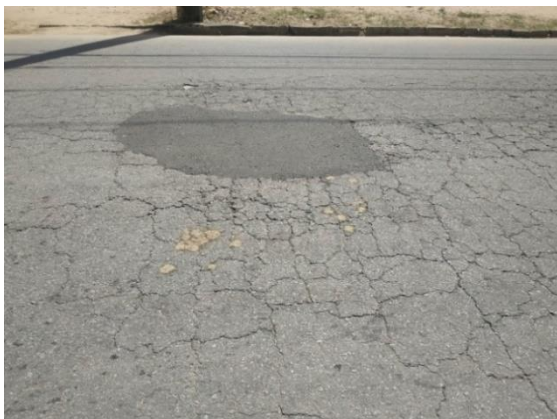
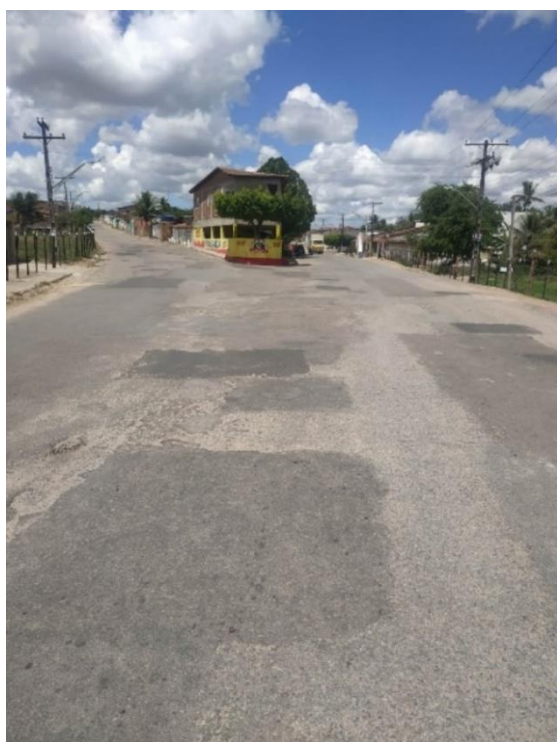
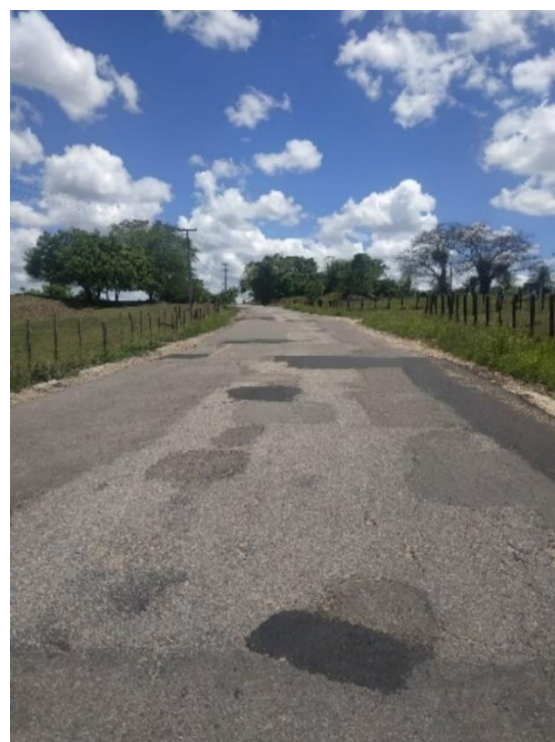
Já na Rota 02, de acordo com Figura 32 (a), (b), (c) e (d), é visível que o percurso apresenta sinais de desgaste, trincas e demais patologias.

Figura 32: (a) trinca couro de jacaré e remendo; (b) desgaste; (c) desgaste e remendos; (d) desgaste e remendos

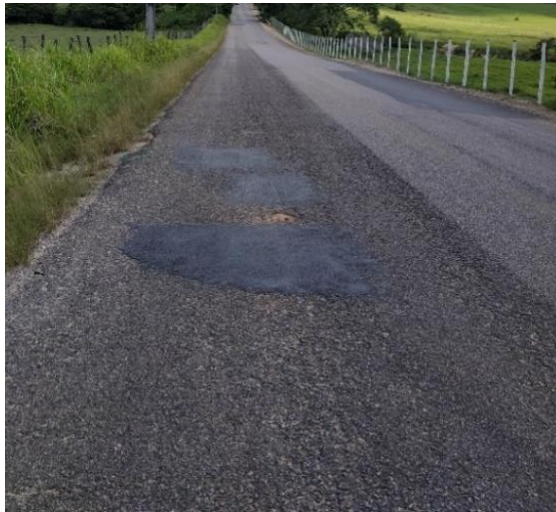
Figura 33: Acostamento rota 02

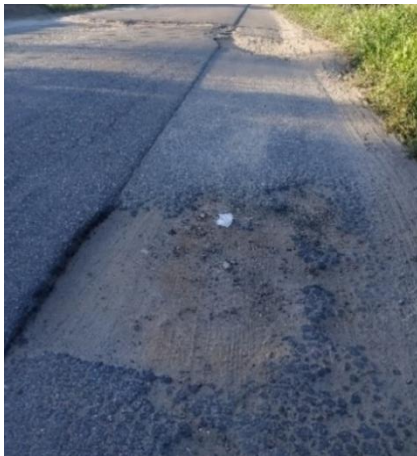
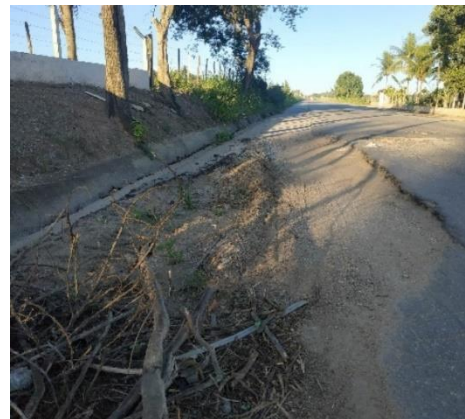
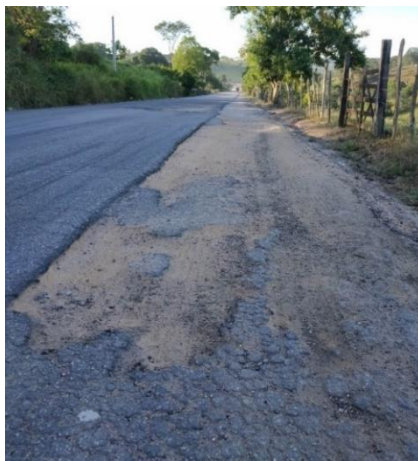
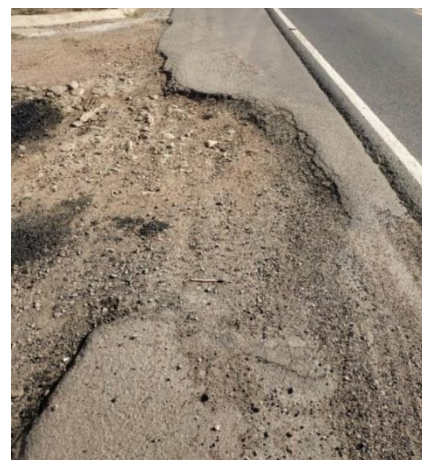
Além da análise da presença e ausência de acostamento, foi feita uma avaliação da qualidade e da conservação. Para o melhor desempenho da rodovia, é necessário que o acostamento esteja em perfeitas condições de modo que possa ser utilizado, caso necessário.

Figura 34: (a) Acostamento com painelas e trincas; (b) Acostamento com painelas e com material obstruindo; (c) Acostamento destruído; (d) Acostamento com painelas

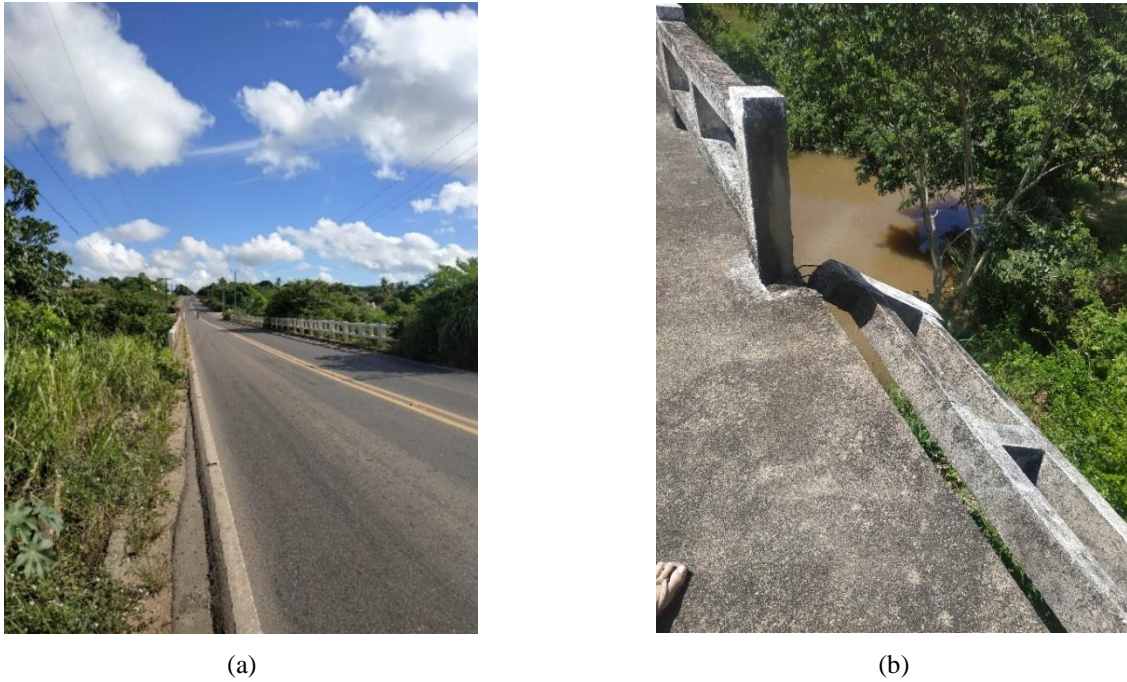
Figura 35: (a) Obra de arte Rota 01; (b) Obra de arte Rota 02

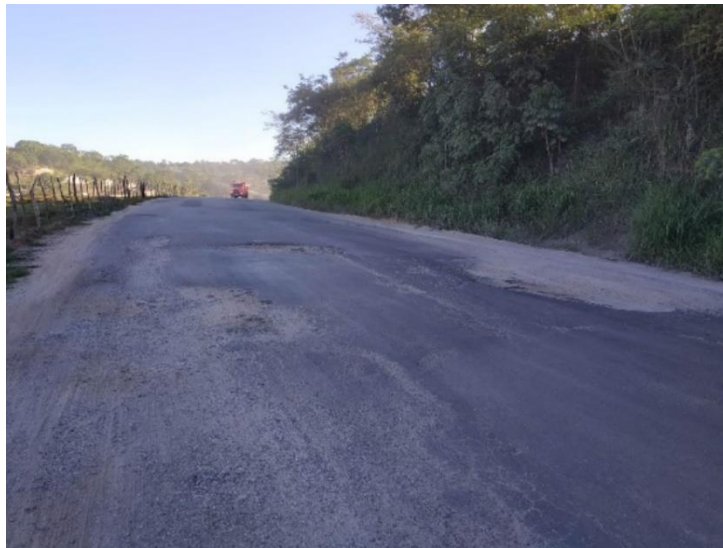
Figura 36: Curva perigosa rota 01

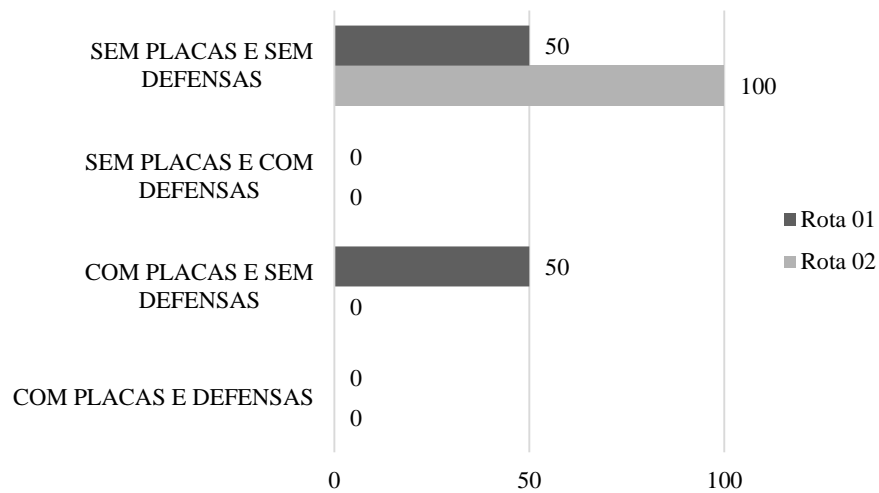
Ainda em relação as curvas, foi feita uma análise sobre os dispositivos de proteção. Na Rota 01, não há defensas nas curvas do trajeto, mas há placas em 50% das ocorrências e na Rota 02, há ausência de placas e defensas durante as curvas perigosas conforme Gráfico 20.

Gráfico 17: Condições de segurança

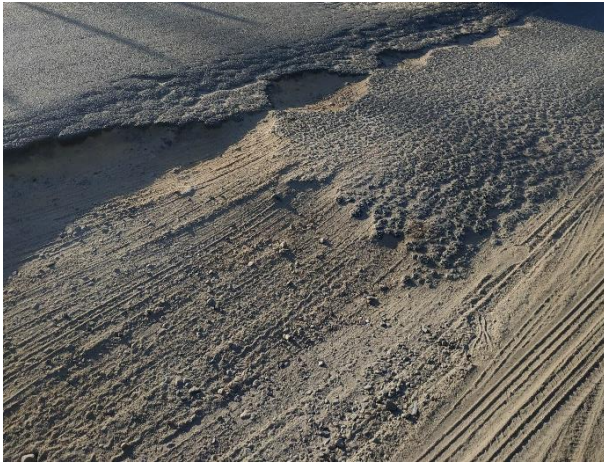
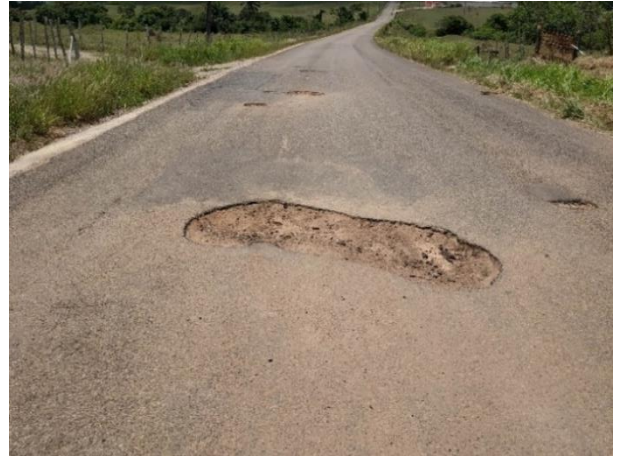
Figura 37: (a) Painela presente na Rota 01; (b) Painela presente na Rota 02
