**ESTUDO DA VULNERABILIDADE A EROSÃO COSTEIRA NAS PRAIAS  
URBANAS DE MACEIÓ - AL**

Trabalho de Conclusão de Curso apresentado ao Curso de Geografia da Universidade Federal de Alagoas, como requisito parcial à obtenção do título de Bacharelado em Geografia.

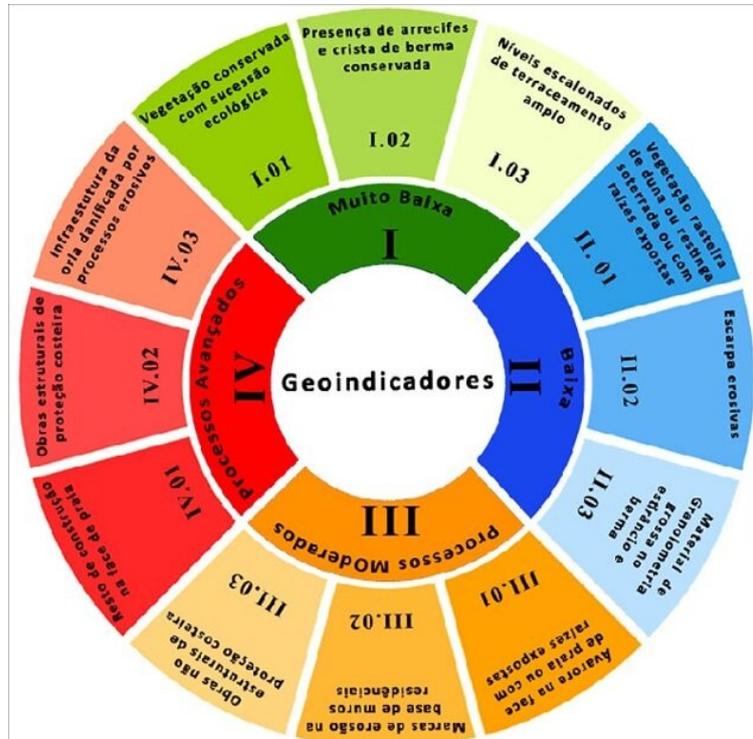
Figura 2: Mandala de Geoindicadores

Os geoindicadores utilizados nas observações foram os propostos no estudo realizado de Santos Junior et al. (2020), realizado nas praias do município de Barra de Santo Antônio, litoral norte de Alagoas. Para isso, foram realizados trabalhos de campo para aplicação do *check list*, em pontos amostrais com intervalo de 500 metros, bem como, calibrações das observações realizadas remotamente através de SIGs (figura 2).

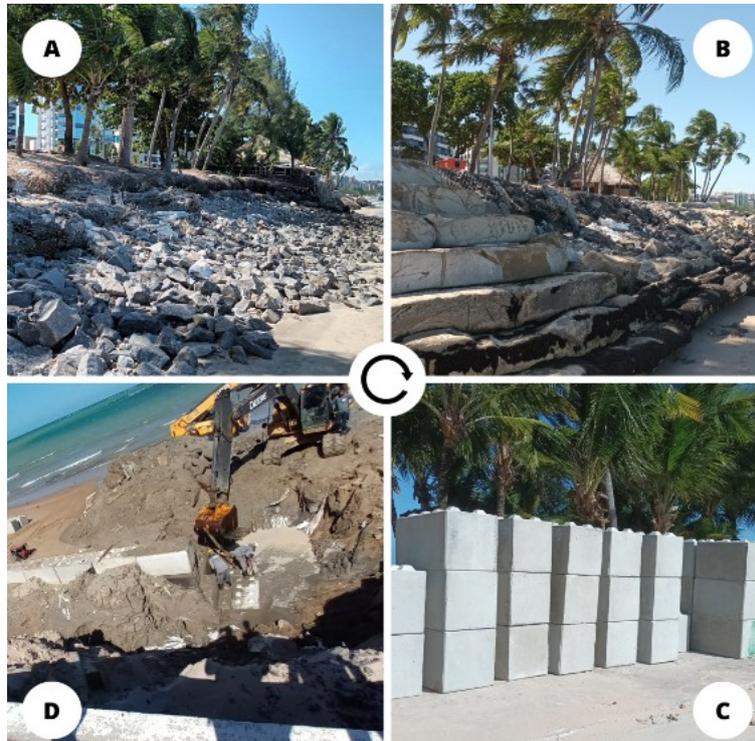
Figura 3: Intervenções na orla de Maceió

**Fonte:** Acervo do autor (2022); A: Estrutura de enrocamentos – Ponta Verde; B: Bagwall colapsado – Ponta Verde; C: Blocos estruturais empregados na nova estrutura – Jatiúca; D: Construção da nova estrutura de contenção – Jatiúca (16/12/2022).

Ainda de acordo com o mesmo autor, foram implementadas inicialmente muros de arrimo feitos de “pedra rachão” e argamassa, que se mostraram ineficientes e agravaram os processos erosivos, bem como, ampliaram a energia das ondas. Posteriormente foram implementadas uma sequência de técnicas voltadas à contenção dos processos erosivos como, por exemplo, enrocamentos simples, enrocamentos com gabião, que foram então destruídos e depois substituídos por estruturas mais complexas como os *bagwalls*.

A durabilidade e eficácia dessas estruturas não se mostrou efetiva visto que foram continuamente agredidas pela ação abrasiva das ondas e incapazes de conter os danos causados pela erosão de maneira efetiva sendo, em seguida substituídas por outras tipologias, as quais também se mostraram pouco resistente ao longo dos anos. Assim se instalou um ciclo onde há a implantação de novas estruturas, elas são expostas e atacadas pela abrasão marinha, não resistem e precisam ser substituídas por novas, geralmente empregando uma técnica diferente. (LIMA, 2004; CABRAL, 1996).

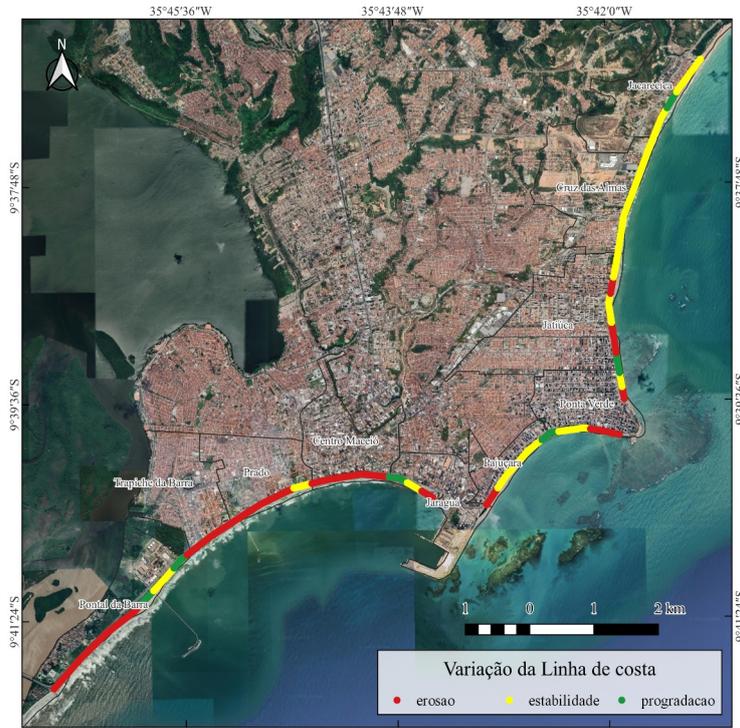
Figura 4: Resultados da movimentação da linha de costa nas praias urbanas de Maceió

A variação da linha de costa, apresenta uma certa dualidade no que se refere às praias o que corrobora para os resultados encontrados a respeito da variação da faixa de areia, uma vez que se verificou que as praias da porção sul da área (Pontal da Barra, Trapiche, Prado, Centro e Jaraguá) apresentaram uma maior concentração de pontos com variação negativa e maior recuo da linha de costa, com porções pontuais de estabilidade e progradação, sendo a mais expressiva localizada na proximidade do Porto da Braskem localizado na praia do Sobral, que atuou de maneira similar a um

espigão, estrutura que tem como objetivo captar os sedimentos oriundos da deriva litorânea (figura 4).

O norte da área, extensão que compreende as praias da Pajuçara até Jacarecica, apresentaram um quadro com maiores porções de estabilidade, e porções pontuais de erosão e progradação. As praias da Pajuçara e porção sul da Ponta Verde estão localizadas em uma enseada, cujos pontos limítrofes são o porto de Maceió a sul e o Marco dos corais a norte, e protegidas por Beach rocks, essa confluência de fatores resultou em uma diminuição da Perda sedimentar frente a deriva litorânea e também do potencial erosivo oriundo das ondas.

As praias da Jacarecica, Cruz das Almas, Jatiúca e a porção norte da Ponta Verde, apresentam majoritariamente pontos de estabilidade morfodinâmica, apresentando maior estabilidade no que se refere a movimentação da linha de costa. Nessa porção, entretanto, verifica-se que a concentração dos pontos classificados como “erosão” se localiza, quase que inteiramente nas praias da Ponta Verde e Jatiúca.

Analisando valores absolutos, se verificou que as praias urbanas de Maceió apresentam 45% dos seus 17 quilômetros com registro negativo da movimentação da linha de costa, ou seja, processos erosivos acelerados. Desses 45% a maior concentração é observada na porção sul;

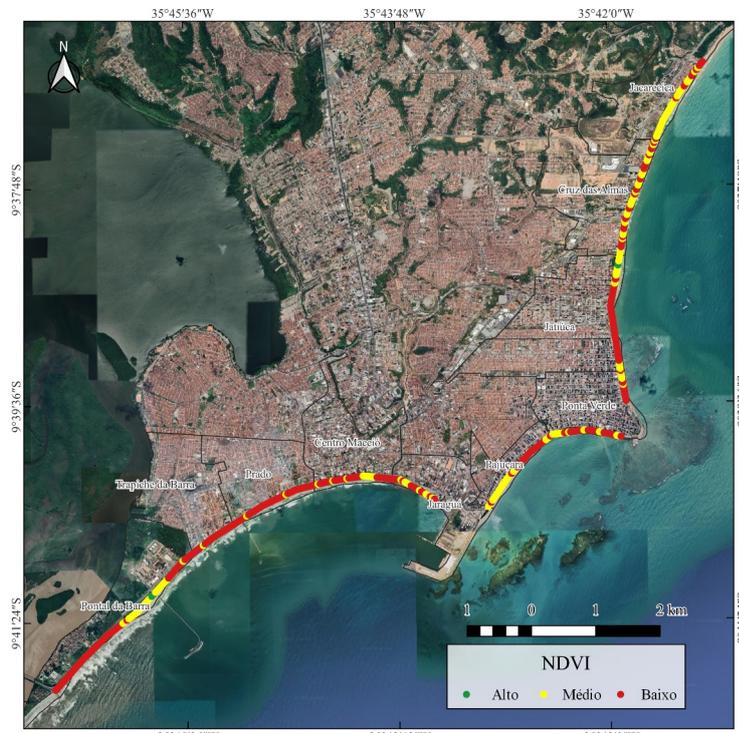
Figura 5: NDVI das praias urbanas de maceió

Um ponto a ser destacado, é que as praias de Maceió tiveram a maior parte de sua vegetação original desmatada, as espécies pioneiras da restinga e transição para a mata atlântica. Assim, ao longo da área de estudo podem ser observados predominantemente coqueiros (*Cocos Nucifera*), palmeiras (*Allagoptera Arenaria*) e em alguns outros pontos vegetação ornamental diversa. Os trechos de vegetação de Restinga, por sua vez, encontram-se em sua maior parte no norte da área de estudo (praias de Cruz das Almas e Jacarecica). Dessa maneira, ao se analisar o NDVI da área de estudo, pode-se observar que a presença de NDVI classificado como “alto” são observados apenas nas praias do Pontal da Barra e no extremo norte da praia da Jacarecica compreendendo pequenas manchas vegetais secundárias e enclausuradas entre o mar e as estruturas da orla.

No restante da área é observada majoritariamente pontos de NDVI classificados como Baixo, o que representa uma extensão de 10.894,5 metros, enquanto os pontos de NDVI Médio têm 6294,6 metros (62 e 36% respectivamente). Observa-se aqui, mais uma vez, que a porção sul é a que concentra a maior parte dos pontos de NDVI negativo, ao mesmo tempo, a porção norte (Jacarecica e Cruz das Almas) concentra a maior porção dos pontos de NDVI médio.

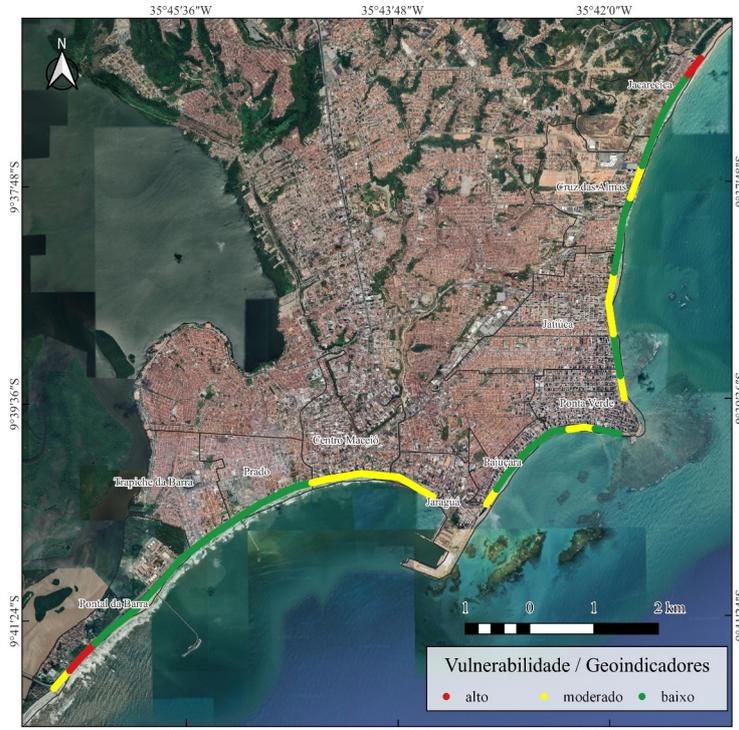
Figura 6: Resultados das observações in loco nas praias urbanas de Maceió

Finalmente, as observações realizadas in loco, embasadas no uso de geoindicadores para determinar a vulnerabilidade a erosão costeira exibiu uma predominância na área de estudo de pontos de vulnerabilidade a erosão Baixo e Moderado, onde as porções de vulnerabilidade Alta se

mostraram pontuais, remontando a pequenos trechos com algumas centenas de metros de extensão e sem maiores conexões entre si, intercalados por faixas maiores de tendência e estabilidade.

A área de vulnerabilidade Baixa a erosão é a mais expressiva, e abarca cerca de 61% de toda a extensão da área de estudo, cerca de 10.652,4 metros. Desse total, sua distribuição se concentra majoritariamente na porção sul, na porção central da enseada da Pajuçara e em trechos esparsos ao norte da área; já as áreas de vulnerabilidade média, apresentam um padrão de distribuição similar à da classe anterior, com uma porção representativa na porção sul e trechos esparsamente distribuídos ao longo da porção norte, ainda assim a classe apresenta uma extensão total de cerca de 5,8 quilômetros, ou seja, cerca de 33% da área de estudo. Finalmente a classe de vulnerabilidade “alto” foi a menos expressiva, representando apenas 5,11% da área de estudo, e com pontos localizados no extremo sul e norte das praias.

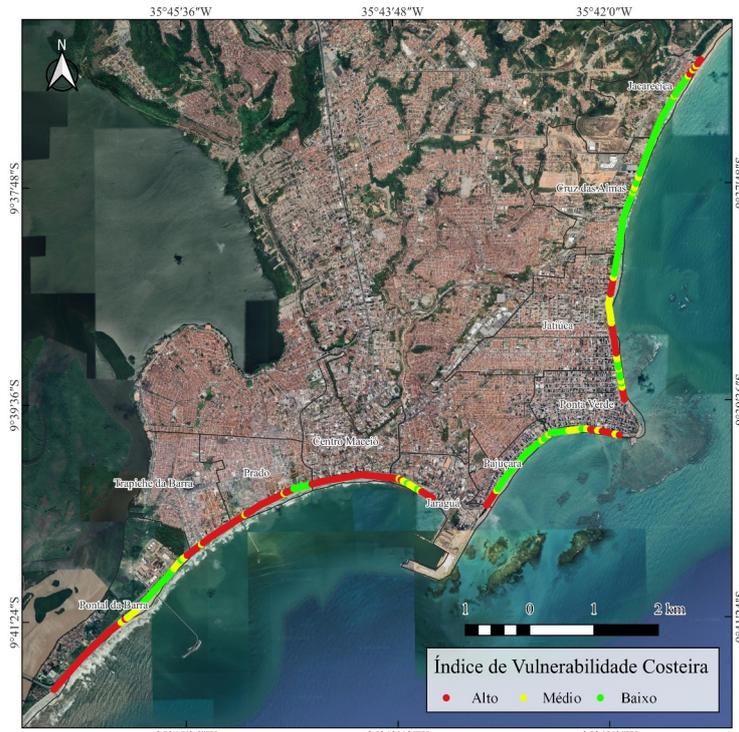
Figura 7: Índice de Vulnerabilidade Costeira (IVC) das praias urbanas de Maceió.

Ao se analisar a distribuição espacial da vulnerabilidade, verifica-se que as praias do sul (Pontal da Barra, Trapiche da Barra, Sobral, Praia da Avenida e Jaraguá) são as que apresentam a vulnerabilidade mais alta, com pequenos trechos de exceção. Entre eles o mais representativo foi a porção localizada no entorno do porto da Braskem localizado na praia do Sobral, demonstrando a maior vulnerabilidade do litoral sul.

Indo em direção ao norte, a enseada da Pajuçara apresenta um grau de vulnerabilidade baixo em quase toda sua extensão, a exceção compreende as porções limites ao sul e norte (porto de Maceió e marco dos corais). Em seguida, as praias da Ponta Verde e Jatiúca apresentam quadros que se intercalam com Trechos de vulnerabilidade Alta, Média e Baixa, constituindo a porção que mais concentra pontos de vulnerabilidade Alta, estando atualmente em processo de implementação de um novo tipo de estrutura de contenção. Por fim, as praias de Cruz das Almas e Jacareica, apresentaram uma grande homogeneidade no que concerne ao grau de concentração dos pontos de vulnerabilidade, onde toda sua extensão apresenta majoritariamente pontos de grau de vulnerabilidade Baixo.

O cruzamento das três variáveis, o IVC aplicado as praias permitiu observar que dos 17 quilômetros de extensão observados, 43% apresentam um alto índice de vulnerabilidade costeira alta, os valores médios compreendem cerca de 17%, ao passo que 38% apresentam um índice de vulnerabilidade baixo. Esses resultados mostram o grau acentuado de processos erosivos acelerados recorrentes ao longo da costa do Município. No entanto, as porções com índices mais altos são justamente aquelas de maior adensamento populacional e de estruturas de lazer e turismo. Áreas diretamente ligadas a dinâmica econômica do município no que diz respeito a seus atrativos turísticos e geração de emprego e renda ligados a tais atividades. Desse modo, os valores aqui obtidos podem não refletir a gravidade da erosão costeira, especialmente no tocante aos prejuízos socioeconômicos para o Município.

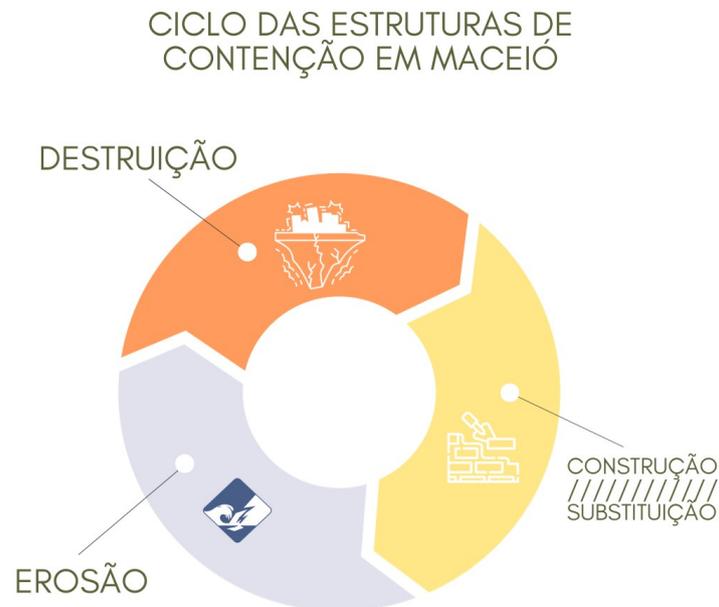
Figura 8: Ciclo das estruturas de contenção em Maceió, AL

Como destacado anteriormente, existe em Maceió um ciclo no que diz respeito à erosão, destruição e construção de estruturas de contenção (Figura 8).

Verifica-se que as praias de Maceió apresentam um histórico de problemas com a erosão costeira, que desde a segunda metade do século XX, afetando diferentes pontos da orla da Cidade. Mediante aos transtornos e danos, a estratégia geralmente empregada esteve ligada a construção de estruturas de contenção que, por vezes, fazem apenas agravar os processos erosivos no que se refere a intensidade da abrasão marinha. Essa estratégia foi, muitas vezes, empregada de modo emergencial e sem estudos significativos sobre os processos morfodinâmicos locais. Resultando no padrão observado na Cidade, onde uma estrutura é instalada, danificada e substituída, um ciclo vicioso.

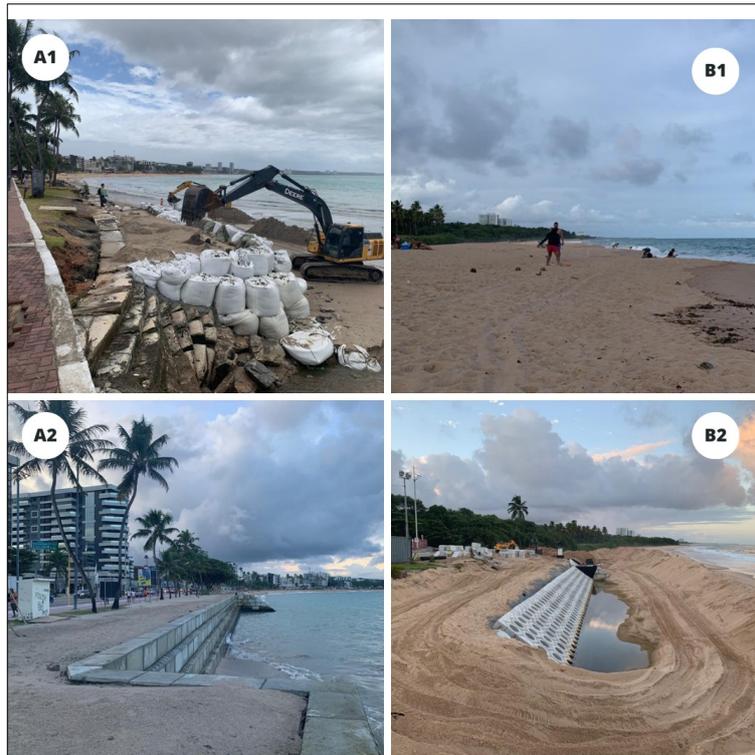
Figura 9: Antes e Depois dos pontos de implementação das obras. A: Jatiúca. B: Jacarecica

Em Maceió as estruturas empregadas nos dois pontos da praia da Jatiúca e na Praia do Sobral seguem um padrão convencional de construção de muro de contenção, utilizando blocos de modelo retangular encaixáveis, um sistema *Benton bloc* que, de acordo com Amorim et al. (2023), consiste na construção de um muro de blocos de concreto, encaixado sem utilizar elementos rígidos,

que se encaixam com o objetivo de criar uma estrutura semi rígida, capaz de conter e dissipar a energia das ondas.

Já as obras de contenção na praia de Jacarecica seguem um padrão diferente do que é empregado nos demais pontos. Trata-se de uma estrutura construída com blocos “seabee”, também de concreto pré-moldado em formato hexagonal, posicionados uns ao lado dos outros, criando uma estrutura de formato similar a favos de mel (daí o nome Sea: Mar / Bee: Abelha), que visa ter uma capacidade de resistir à ação das ondas, bem como ser de manutenção simples em caso de dano aos blocos componentes. Além disso, o formato hexagonal com centro oco se destina a captura de areia, quando da passagem das ondas por cima da estrutura em seu espraiamento.

Atualmente 5 pontos da Orla Marítima estão sofrendo intervenções estruturais, com a implementação de novos modelos de estruturas de contenção, dois pontos na praia da Jatiúca, um no extremo norte da praia de Jacarecica, um na praia do Sobral e um no Pontal da Barra. Observa-se que nesses pontos, os registros mais expressivos dos processos erosivos costeiros mostraram-se mais acentuados ao ponto de já terem sido registrado dano e interdição de barracas e quiosques; nesses locais, os pontos comerciais foram demolidos e de maneira concomitante ao processo de intervenção à orla passam por um processo de requalificação paisagístico com a criação de jardins no local onde anteriormente encontravam-se as barracas demolidas e áreas mais criticamente danificadas.

As obras de contenção feitas pelo Governo do Município, segundo informações oficiais, são orçadas em cerca de 30 milhões de reais, executadas com recursos próprios. As intervenções estão distribuídas em uma extensão total de 1,4 km somados os pontos de implantação, sendo amplamente divulgado nos veículos de comunicação. Com destaque para o pioneirismo acerca da técnica empregada que envolve a construção de muros de contenção edificadas a partir de estruturas

de concreto pré-moldado, cuja base é alicerçada abaixo da linha de maré zero de modo a minimizar o solapamento e abrasão das ondas, visando impedir que a estrutura colapse pela recorrência da retirada de areia basal através da ação da hidrodinâmica local.
