**AVALIAÇÃO DA ACESSIBILIDADE EM CALÇADAS NA AVENIDA PRESIDENTE  
CASTELO BRANCO, EM DELMIRO GOUVEIA - AL**

Trabalho de Conclusão de Curso apresentado ao Curso de Engenharia Civil da Universidade Federal de Alagoas, como requisito parcial à obtenção do título de Bacharelado em Engenharia Civil.

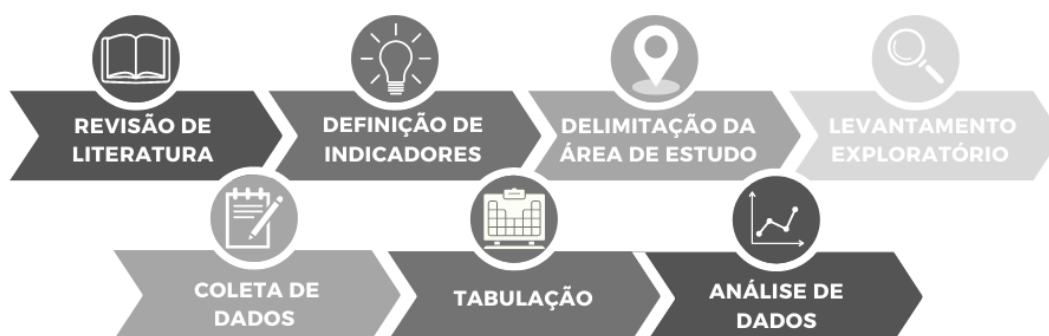
Figura 11: Fluxograma de execução da metodologia.

A metodologia adotada neste estudo envolve a coleta de dados in loco, utilizando uma abordagem combinada de revisão da literatura, definição de indicadores, delimitação da área de estudo, levantamento exploratório e coleta de dados, tabulação e análise de dados (Figura 11). Essa metodologia permite realizar uma análise abrangente e confiável, fornecendo subsídios para proposição de melhorias e intervenções no perímetro avaliado.

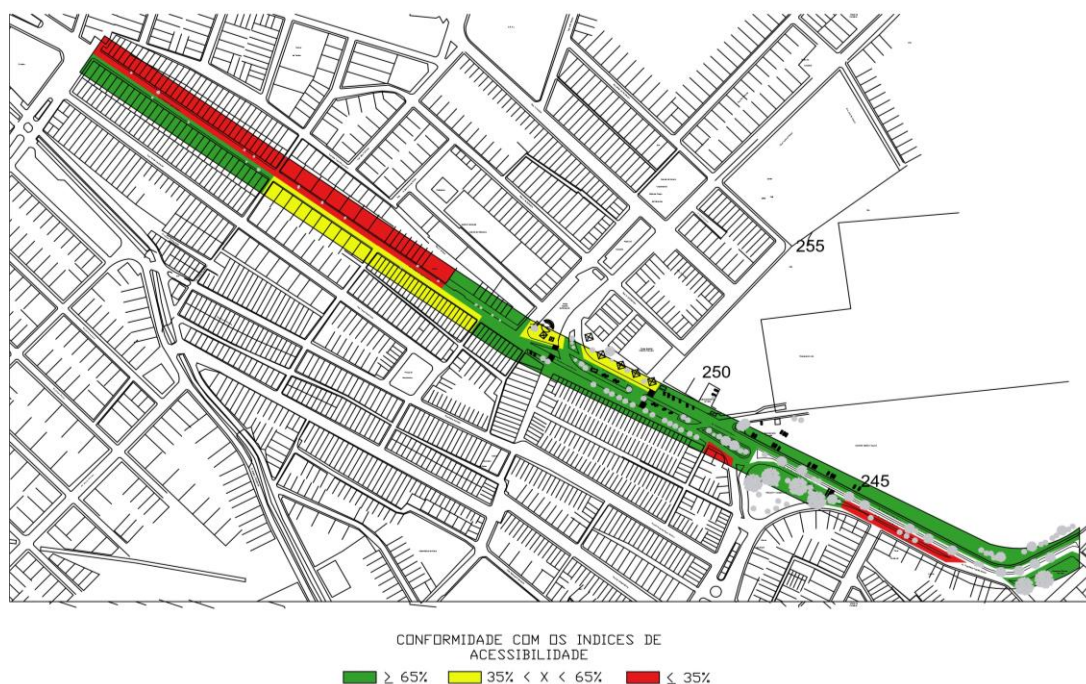
Figura 16: Mapa de conformidade quanto aos indicadores referentes às calçadas e passeios.

Os mapas ilustrados neste capítulo destacam os trechos analisados de forma categorizada levando em consideração o nível de acessibilidade observado, os dados utilizados para a elaboração desses mapas podem ser consultados no apêndice B. As áreas pintadas em vermelho indicam que esses trechos atendem a 35% ou menos dos indicadores de acessibilidade estabelecidos. Já os trechos em amarelo abrangem aqueles que atendem acima de 35% e abaixo de 65% dos mesmos indicadores. Por fim, os trechos em verde refletem uma boa acessibilidade, visto que atendem a 65% ou mais dos indicadores avaliados. Na figura 16, os trechos estão categorizados de acordo com suas respectivas conformidades quanto aos itens de calçadas e passeios.

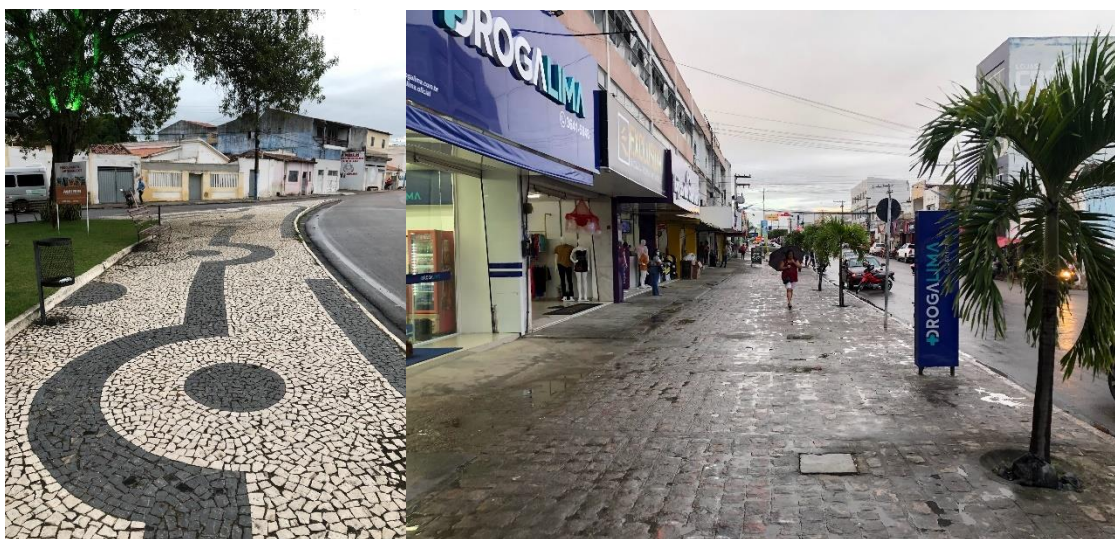
Figura 17: Faixa livre atendendo à largura mínima e inclinações estabelecidas em norma nos trechos 11 e 17.

A faixa livre atendia à largura mínima em uma extensão aproximada de 1613,52m, enquanto não eram atendidas em aproximadamente 853,61m, representando uma aprovação de 62,29% e desaprovação de 32,96% ao longo dos trechos em que o indicador foi aplicado. A figura 17 apresenta os trechos 11 e 17, como bons exemplos onde a faixa livre atende à largura mínima de 1,20m estabelecida em norma enquanto a figura 18 relata degraus, postes e desníveis obstruindo a faixa livre e impedindo a boa circulação nos trechos 01 e 18.

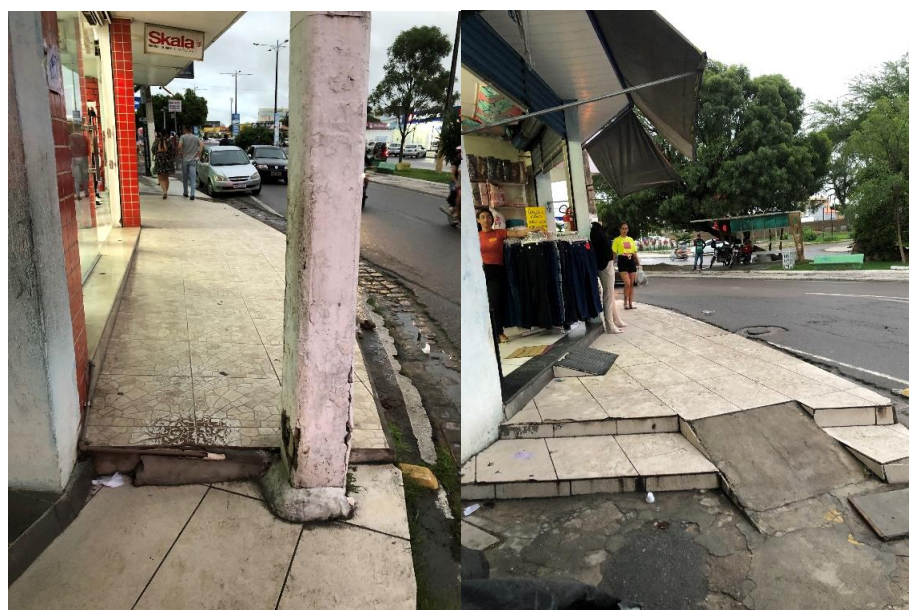
Figura 19: Descontinuidade da faixa livre no trecho 07.

A avaliação das inclinações transversais e longitudinais surpreendeu positivamente obtendo respectivamente 80,04% e 70,50% de conformidade avaliando a extensão dos trechos analisados. A figura 19 denuncia dois pontos de descontinuidade da faixa livre onde a inclinação longitudinal não acompanha a inclinação das vias lindeiras, ambas descontinuidades localizadas no trecho 07.

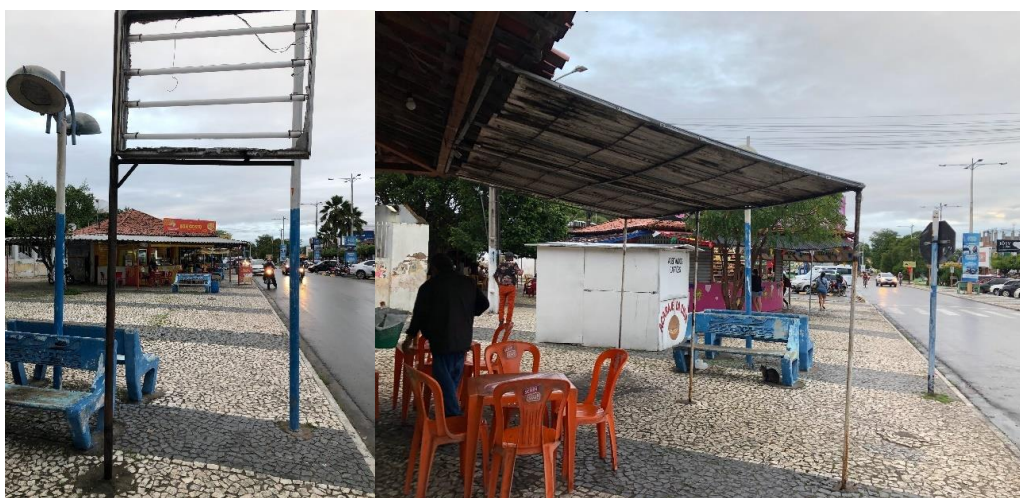
Figura 20: a) Placas de sinalização vertical localizada no espaço dedicado à faixa livre; b) “Puxadinho”; ambas no trecho 14.

É importante destacar que nos quiosques localizados nos trechos avaliados foram realizadas alterações inadequadas, conhecidas como 'puxadinhos' (figura 20b), afetando negativamente a segurança e a livre circulação dos pedestres (figura 20a). Essas modificações se transformam em obstáculos, tanto aéreos como no piso, que colocam em risco a integridade física dos pedestres. Além disso, o perímetro expandido dos quiosques ultrapassa o máximo recomendado pelo Código de Obras Municipal, o que pode agravar ainda mais a obstrução do espaço público.

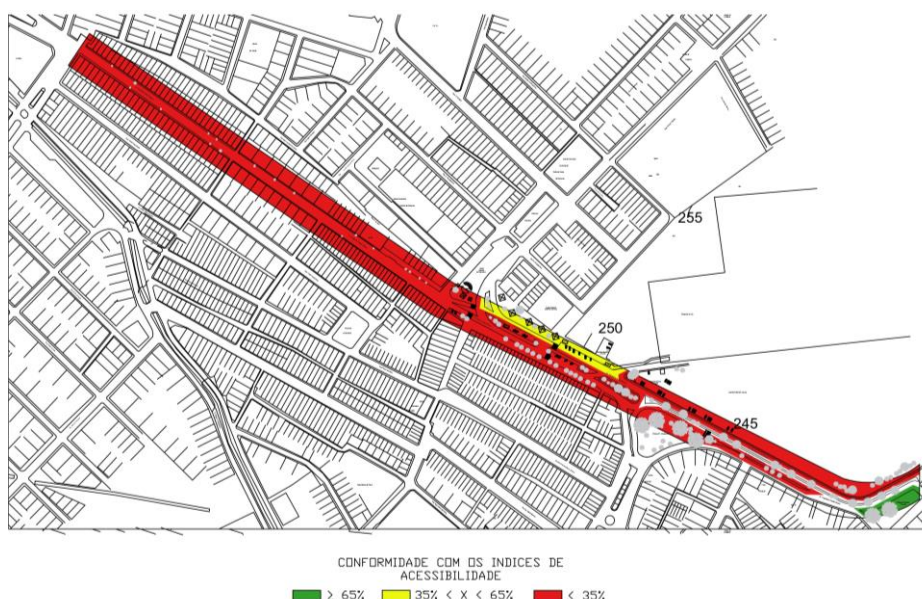
Figura 21: Mapa de conformidade quanto aos indicadores referentes aos pisos.

A figura 21 expressa a conformidade dos dados obtidos no tocante a pisos, em cada trecho analisado.

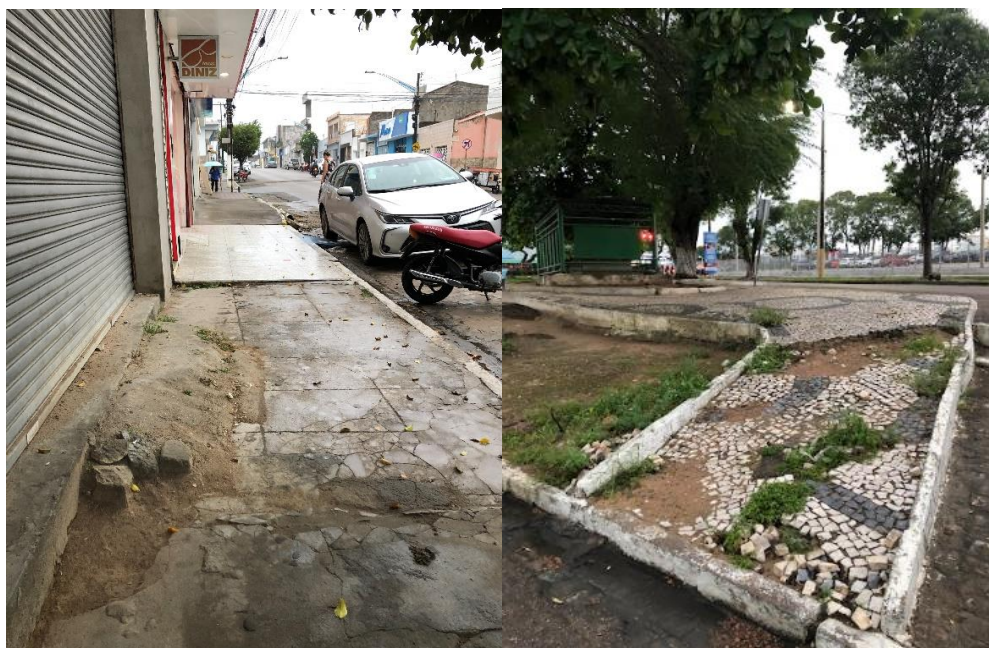
Figura 22: Pisos necessitando de manutenção nos trechos 02 e 11.

Foi possível identificar diferentes materiais utilizados no revestimento do piso, como por exemplo pisos cimentícios, concreto intertravado e pedras naturais que atendem a condição de material antiderrapante, porém a utilização de placas cerâmicas deixa diversos trechos escorregadios quando molhados, aumentando o risco de acidentes, especialmente em períodos chuvosos. Outro fator observado é que diversos trechos apresentavam o piso quebrado, com vegetação rasteira ou precisando de manutenção, favorecendo acidentes (figura 22).

A falta de padronização e de manutenção adequada dos pisos representa um desafio significativo para garantir a segurança e a mobilidade de todos os usuários, dessa forma diferentes medidas devem ser tomadas para corrigir essas irregularidades, visando proporcionar um ambiente acessível e livre de obstáculos.

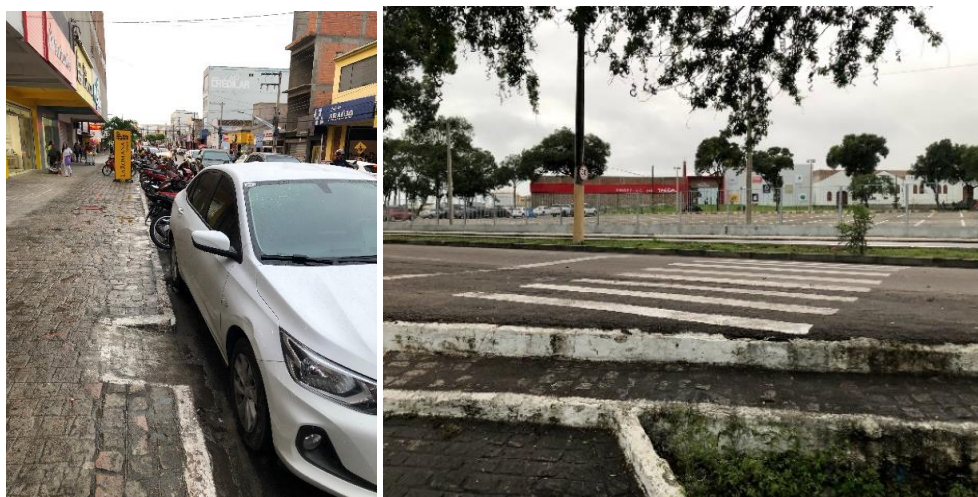
Figura 24: Ausência de rebaixo adequado para travessia de pedestres nos trechos 09 e 12.

Em relação à presença de guias/meio-fio rebaixadas ou faixas de pedestres elevadas constatou-se que essa adequação está presente em apenas 43,07% da extensão dos trechos analisados, mas nem sempre estão dispostos de forma correta ou em pontos estratégicos (Figura 24).

É possível observar a ausência de faixas de pedestres ao longo de trechos consecutivos, assim como a inexistência de rebaixos de meio-fio nas esquinas de 14 em 19 trechos analisados, dificultando a travessia de pedestres de forma segura e acessível. Assim, se faz importante que essa adequação esteja presente em mais locais, a fim de promover a continuidade da rota acessível e facilitar o deslocamento seguro dos pedestres.
