AVALIAÇÃO PÓS-OCUPAÇÃO (APO) DA BIBLIOTECA DA UNIVERSIDADE  
FEDERAL DE ALAGOAS - CAMPUS DO SERTÃO

Trabalho de Conclusão de Curso apresentado à  
Universidade Federal de Alagoas – Campus  
Sertão, como requisito para obtenção do título  
de Bacharel em Engenharia Civil.

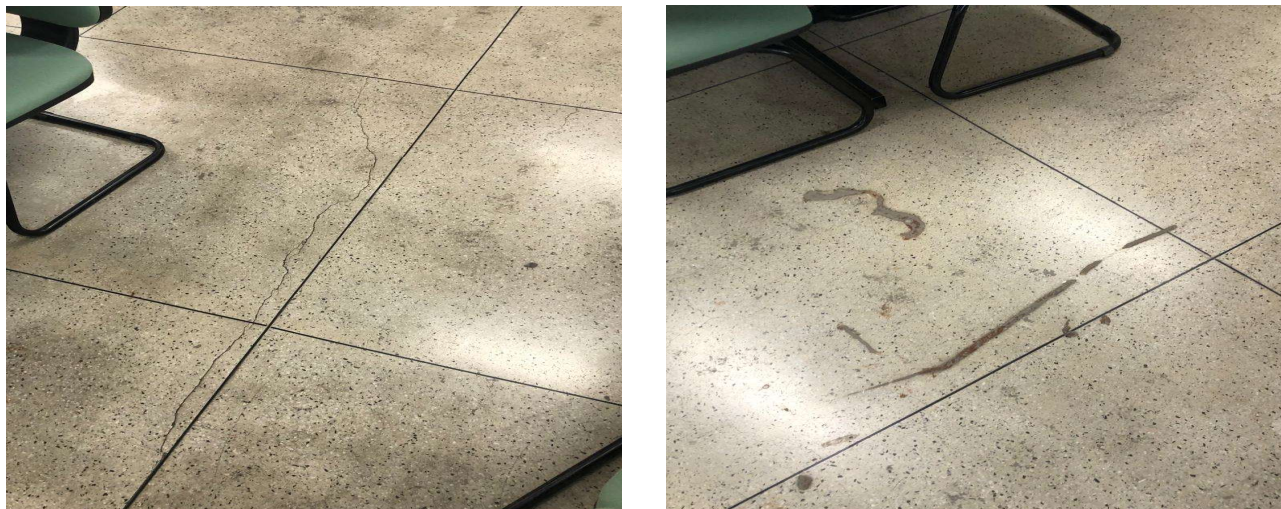
Figura 3 - Patologias identificadas no piso da área de estudo coletivo.

Na visita técnica realizada à biblioteca com o auxílio da ferramenta Walkthrough, foi avaliado o piso de granilite, um revestimento de concreto decorativo que imita a aparência do granito natural. Na Figura 3, é possível identificar que, apesar do piso ser originalmente de alta durabilidade e apresentar um acabamento estético atrativo, ele exhibe sinais de desgaste, como trincas e marcas de arranhões. Esses problemas são consequência direta da falta de manutenção adequada, impactando negativamente a aparência e a funcionalidade do revestimento.

As trincas visíveis nas imagens comprometem a uniformidade do piso e podem representar um risco para os usuários, além de diminuir a estética do espaço. O granilite, que é conhecido pela sua facilidade de manutenção e resistência ao desgaste, requer intervenções periódicas para evitar esses tipos de deteriorações, especialmente em áreas de grande circulação, como é o caso da biblioteca.

No aspecto construtivo, foram observadas falhas no piso de granilite, como sinais de desgaste e trincas, que podem prejudicar tanto a segurança quanto a estética do ambiente. A recomendação é realizar a manutenção periódica, o polimento e, quando necessário, substituir as áreas críticas. Nas paredes, foi detectado o acúmulo de sujeira, trincas e rachaduras, além de um acabamento áspero que dificulta a manutenção. A substituição por um acabamento liso e de fácil manutenção é sugerida, junto ao reparo das trincas com reforço estrutural adequado.

| Área/Ambiente | Descoberta | Recomendação |
|---|---|---|
| Piso (Granilite) | Sinais de desgaste, trincas e arranhões, comprometendo a segurança e estética. | Realizar manutenção periódica e polimento. Substituição em áreas críticas para evitar acidentes. |

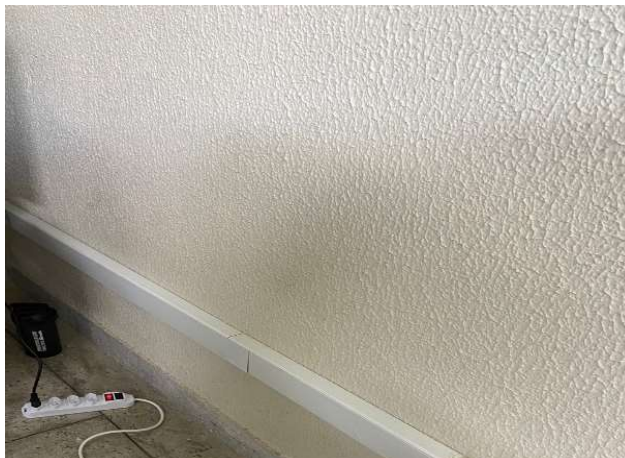
Figura 4 – Textura rustica no sentido vertical.

As paredes possuem revestimento de massa texturizada aplicada no sentido vertical com apresentado na Figura 4, utilizando rolo de textura rústica. Embora seja um acabamento resistente, o acabamento áspero pode gerar desconforto físico e até pequenos acidentes, especialmente para usuários com mobilidade reduzida, comprometendo a segurança. Além disso, superfícies texturizadas tendem a acumular poeira e sujeira com facilidade, dificultando a limpeza e contribuindo para a proliferação de ácaros, o que pode afetar a qualidade do ar e provocar reações alérgicas nos frequentadores.

Outro aspecto destacado foi o elevado custo de manutenção desse tipo de revestimento. Ao contrário de acabamentos lisos, que permitem reparos mais simples e rápidos, as texturas rústicas exigem mão de obra especializada e maior tempo para correções, aumentando os custos operacionais da biblioteca. Do ponto de vista estético, a textura rústica pode ser visualmente pesada e interferir na harmonia do ambiente, que deve favorecer a tranquilidade e a concentração dos usuários. Paredes lisas oferecem maior flexibilidade para decoração e sinalização, contribuindo para um ambiente mais acolhedor.

| Área/Ambiente | Descoberta | Recomendação |
|---|---|---|
| Paredes (Textura Rústica) | Acabamento áspero, acumulação de sujeira, trincas e rachaduras. Alto custo de manutenção. | Substituir por acabamento liso e de fácil manutenção. Reparar trincas com reforço estrutural adequado. |

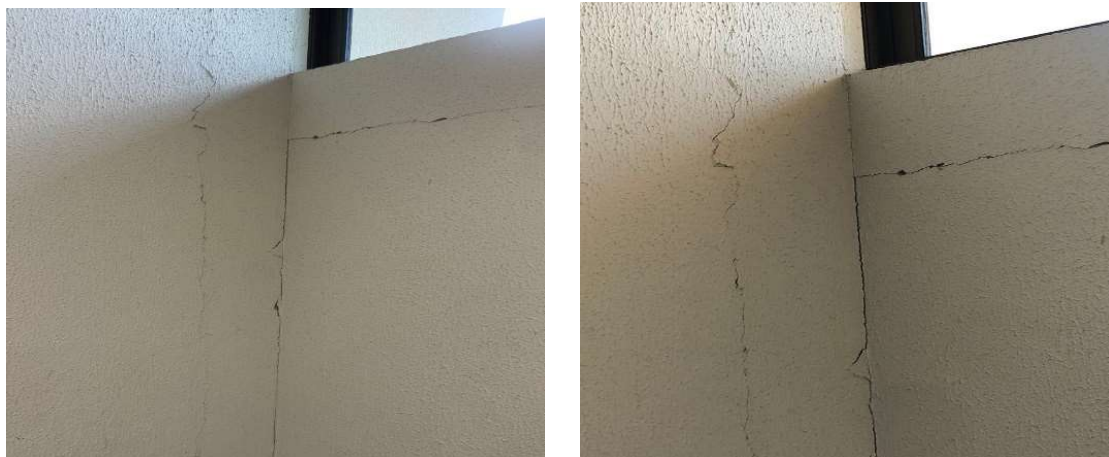
Figura 5 - Patologias nas paredes da biblioteca.

Além dos problemas causados pelo revestimento das paredes, outra patologia observada foi o aparecimento de trincas e rachaduras nas superfícies das paredes, conforme ilustrado nas Figuras 5 e 6. Esses danos são indicativos de falhas na estrutura das paredes, mais especificamente da falta de verga e contraverga, elementos fundamentais para garantir a estabilidade das alvenarias. A ausência desses componentes compromete a resistência das paredes, permitindo que a pressão e o peso aplicado sobre elas causem fissuras ao longo do tempo.

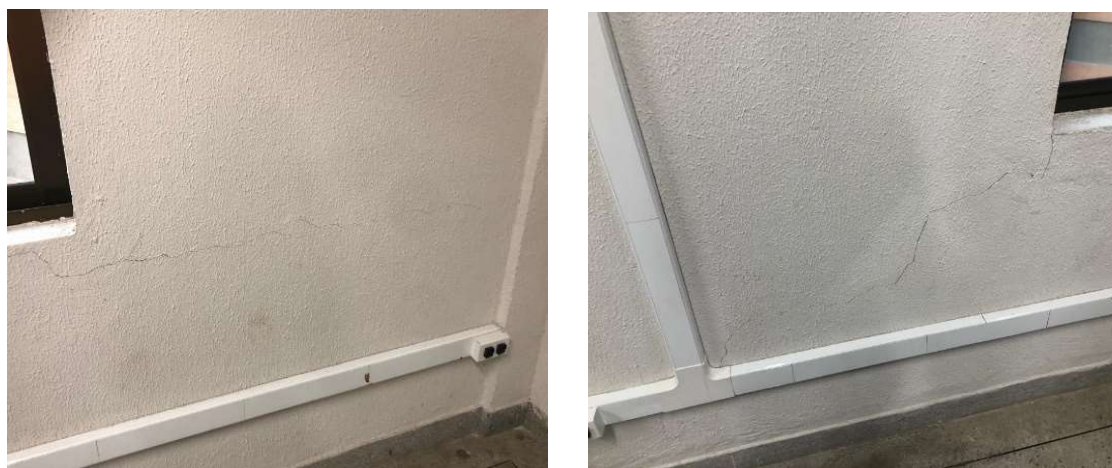
Figura 6 - Patologias causada pela falta de vergas e contravergas na biblioteca.

A ausência desses elementos compromete a distribuição adequada das cargas nas áreas próximas às aberturas, resultando em fissuras localizadas na alvenaria que podem afetar a durabilidade da construção, além de prejudicar a estética do espaço, representam um risco à segurança dos usuários. Essas rachaduras podem se agravar com o tempo, caso não sejam tratadas adequadamente, comprometendo a durabilidade da edificação e aumentando os custos de reparo.

| Área/Ambiente | Descoberta | Recomendação |
|---|---|---|
| Manutenção Geral | Problemas com trincas nas paredes devido à falta de verga e contraverga, necessitando reforço estrutural. | Executar reforços estruturais e realizar inspeções regulares para evitar agravamento das patologias. |

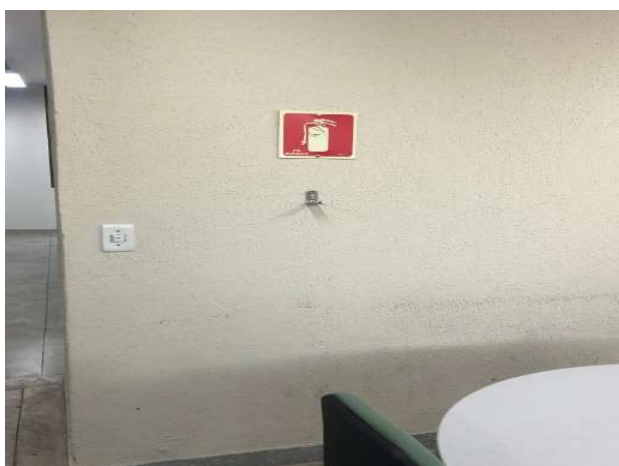
Figura 7 - Falta de equipamento de segurança para combate a incêndio (NBR – 12693).

uma grave não conformidade: a ausência de um extintor de incêndio em um dos suportes fixados na parede. De acordo com a NBR 12693, todos os pontos de instalação de extintores devem estar equipados e identificados adequadamente para garantir que o equipamento possa ser rapidamente acessado em situações de emergência. Na Figura 7 apresentada, nota-se que a sinalização de parede está presente, indicando a localização de um extintor, mas o suporte está vazio, o que compromete a segurança do local.

Essa ausência de equipamento é uma falha crítica, pois reduz a capacidade de combate inicial ao fogo e aumenta o risco de danos ao patrimônio e à integridade física dos usuários. Além disso, a presença apenas da placa de sinalização, sem o extintor correspondente, pode gerar uma falsa sensação de segurança, levando as pessoas a acreditar que o equipamento está disponível, o que não é o caso. Esta situação exige uma correção imediata para atender às exigências da NBR 12693 e assegurar a proteção adequada contra incêndios na área.

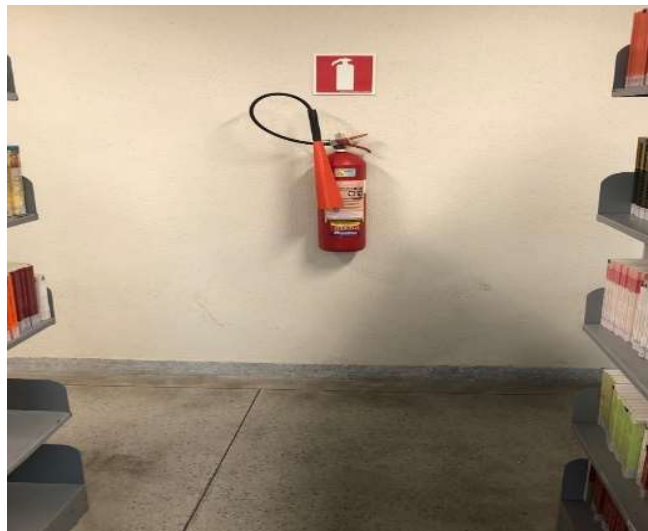
Figura 8 – Extintor próximo as áreas de circulação intensa e adjacentes (NBR – 12693).

Além disso, constatou-se que os extintores estão localizados próximos a áreas de circulação intensa e adjacentes às estantes de livros (Figura 8), o que pode causar obstruções durante um incêndio. Conforme as normas técnicas, o acesso aos extintores deve ser totalmente desobstruído para que qualquer pessoa possa alcançá-los e utilizá-los rapidamente.

A disposição inadequada compromete a eficácia do combate inicial ao fogo, aumentando o risco de propagação e colocando em risco a segurança dos usuários e do patrimônio da biblioteca.

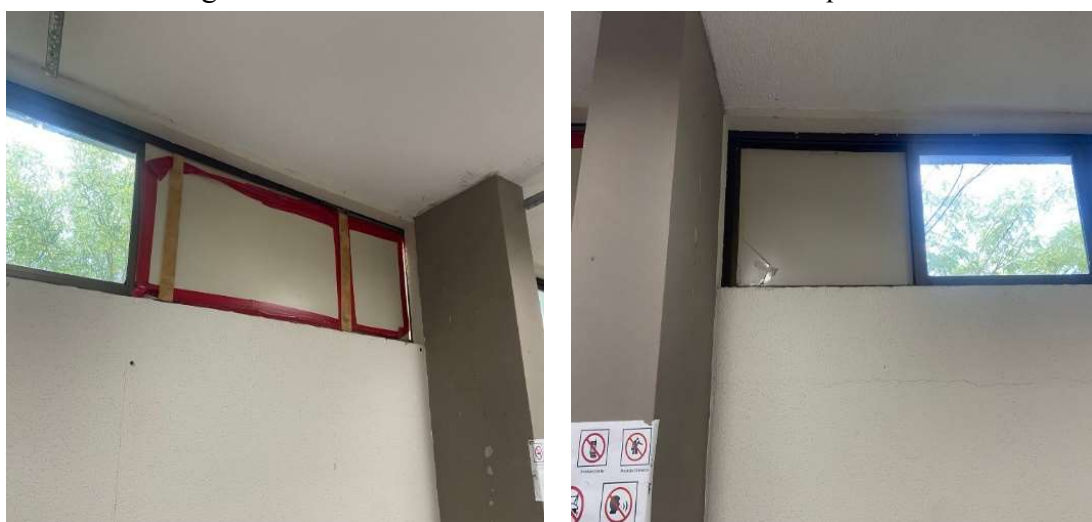
Figura 9 – Janela com dificuldade de abertura e vidro quebrado.

Em relação às janelas, foram identificadas 11 unidades ao longo das paredes laterais, que proporcionam boa entrada de luz natural e auxiliam na ventilação cruzada. Contudo, algumas janelas apresentam problemas de abertura, devido a falhas nas dobradiças e mecanismos de travamento. Além disso, foi constatada a presença de vidros quebrados em algumas delas, como mostra na Figura 9, comprometendo a ventilação e a segurança dos usuários.

Esses problemas de manutenção nas esquadrias precisam ser resolvidos com urgência, pois afetam a circulação de ar e a iluminação natural, comprometendo o conforto térmico e visual do ambiente. É recomendável intensificar a manutenção preventiva para evitar a

progressão dos danos e garantir o pleno funcionamento de portas e janelas, em conformidade com as melhores práticas de gestão de instalações em espaços educacionais.

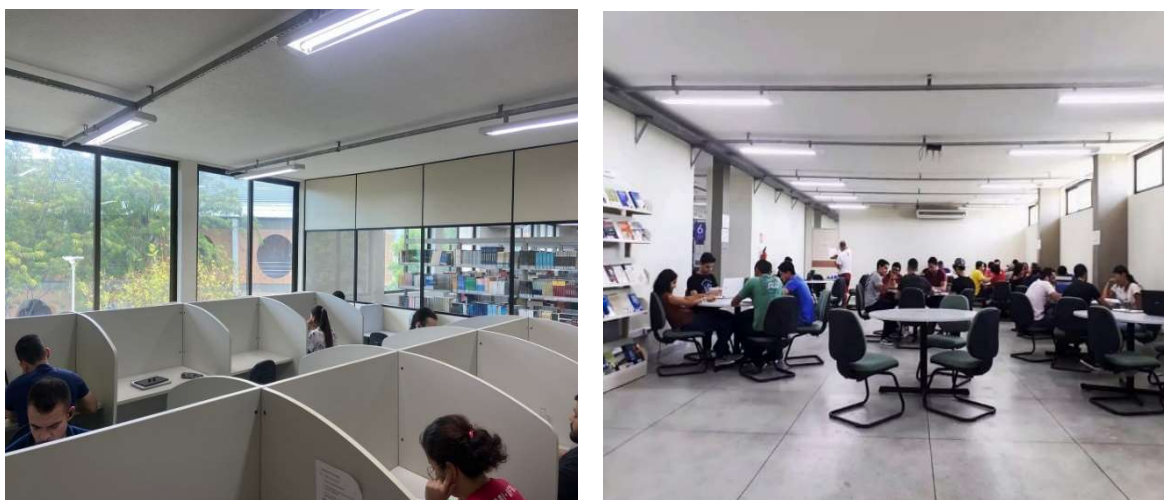
Figura 10 - Iluminação da área de estudo individual.

Dando continuidade à análise dos aspectos ambientais da Biblioteca do Campus do Sertão da UFAL, foram avaliadas as condições de iluminação e climatização, utilizando a ferramenta de APO conhecida como walkthrough, que permite uma inspeção detalhada do espaço. Foi constatado que a iluminação artificial é composta por sete pontos de luz distribuídos ao longo das áreas de estudo, os quais complementam adequadamente a iluminação natural. Os dispositivos de iluminação estão em bom estado de conservação, com a manutenção sendo realizada regularmente, conforme observado durante a visita. A combinação de luz natural e artificial proporciona uma boa visibilidade, o que favorece a leitura e o estudo dos usuários (Figura 10).

No entanto, verificou-se que algumas luminárias apresentam pequenas oscilações de intensidade, o que pode causar desconforto visual aos usuários em longos períodos de leitura. Esse problema deve ser corrigido para garantir um ambiente visualmente confortável e adequado às atividades acadêmicas, evitando possíveis impactos negativos no desempenho dos estudantes.

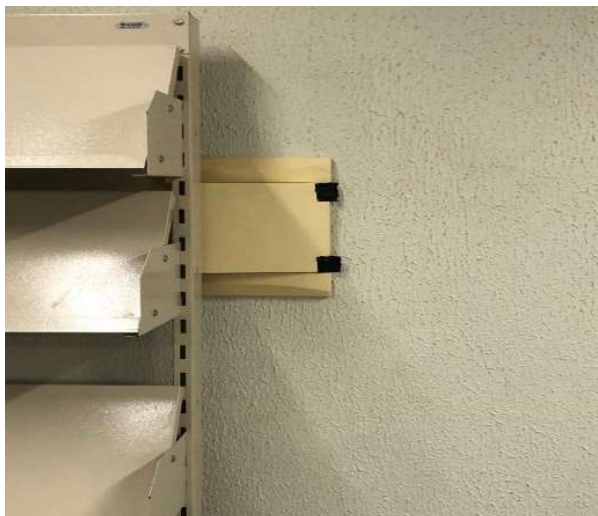
Figura 11 - Rede de cabeamento exposto

Foi identificado que algumas peças de mobiliário na Biblioteca do Campus do Sertão da UFAL estavam mal posicionadas, comprometendo tanto a organização do espaço quanto a segurança dos usuários. Especificamente, algumas estantes de livros estavam obstruindo o acesso a quadros elétricos (Figura 11) e invadindo as áreas destinadas a extintores de incêndio. Essa disposição inadequada dificulta a rápida intervenção em situações de emergência e impede a manutenção dos quadros elétricos, o que pode representar um risco em caso de falha no sistema.

Esses problemas necessitam de correção urgente. A reorganização das estantes e a adequação do cabeamento são medidas essenciais para garantir o livre acesso aos equipamentos de segurança e melhorar a circulação no ambiente. A implementação de uma manutenção preventiva eficaz também é fundamental para evitar a obstrução das áreas críticas e assegurar que o ambiente esteja em conformidade com as normas de segurança e funcionalidade.

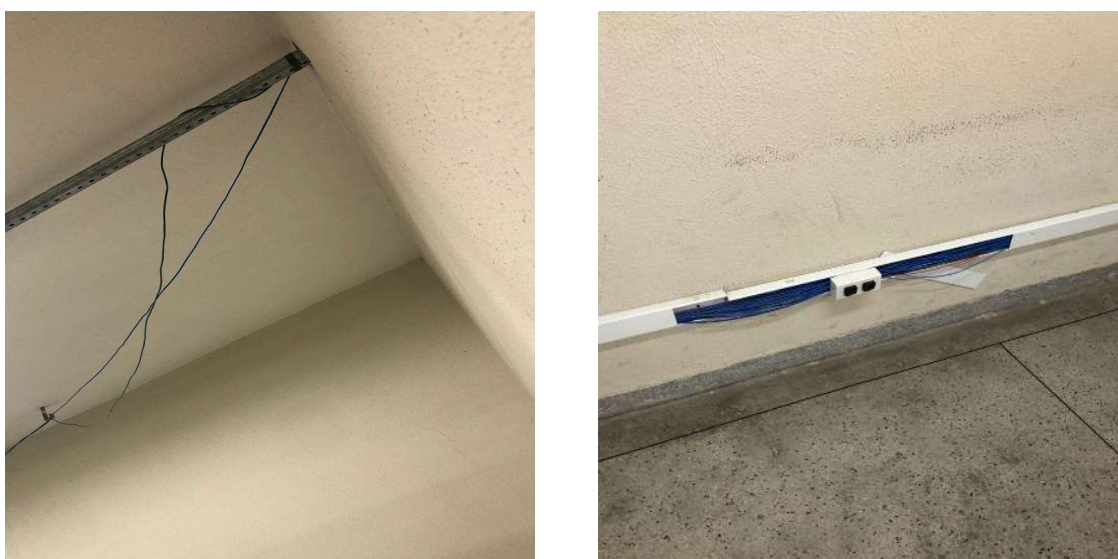
Figura 12 - Patologias identificadas na área de estudo coletivo.

Na continuidade da avaliação das condições estruturais da Biblioteca do Campus do Sertão da UFAL, foi identificada a situação dos cabeamentos expostos (Figura 12), tanto de rede quanto de energia. Durante a inspeção, observou-se que alguns cabos estavam visíveis e desorganizados, comprometendo a estética do ambiente e representando um risco à segurança, especialmente em áreas de grande circulação. Embora não tenha sido detectada uma falha iminente, a disposição inadequada desses cabos pode gerar obstáculos e aumentar o risco de danos ou curtos-circuitos.
