**UNIVERSIDADE FEDERAL DE ALAGOAS
INSTITUTO DE GEOGRAFIA, DESENVOLVIMENTO E MEIO AMBIENTE
PROGRAMA DE PÓS-GRADUAÇÃO EM GEOGRAFIA**

**ANÁLISE DA VULNERABILIDADE AMBIENTAL DA BACIA
HIDROGRÁFICA RIACHO TALHADA – SEMIÁRIDO ALAGOANO**

Dissertação de mestrado apresentada ao Programa de Pós-graduação em Geografia – Área de concentração Organização do Espaço Geográfico, Linha de pesquisa em Dinâmica Socioambiental e Geoprocessamento – como requisito para obtenção do Título de Mestre em Geografia.

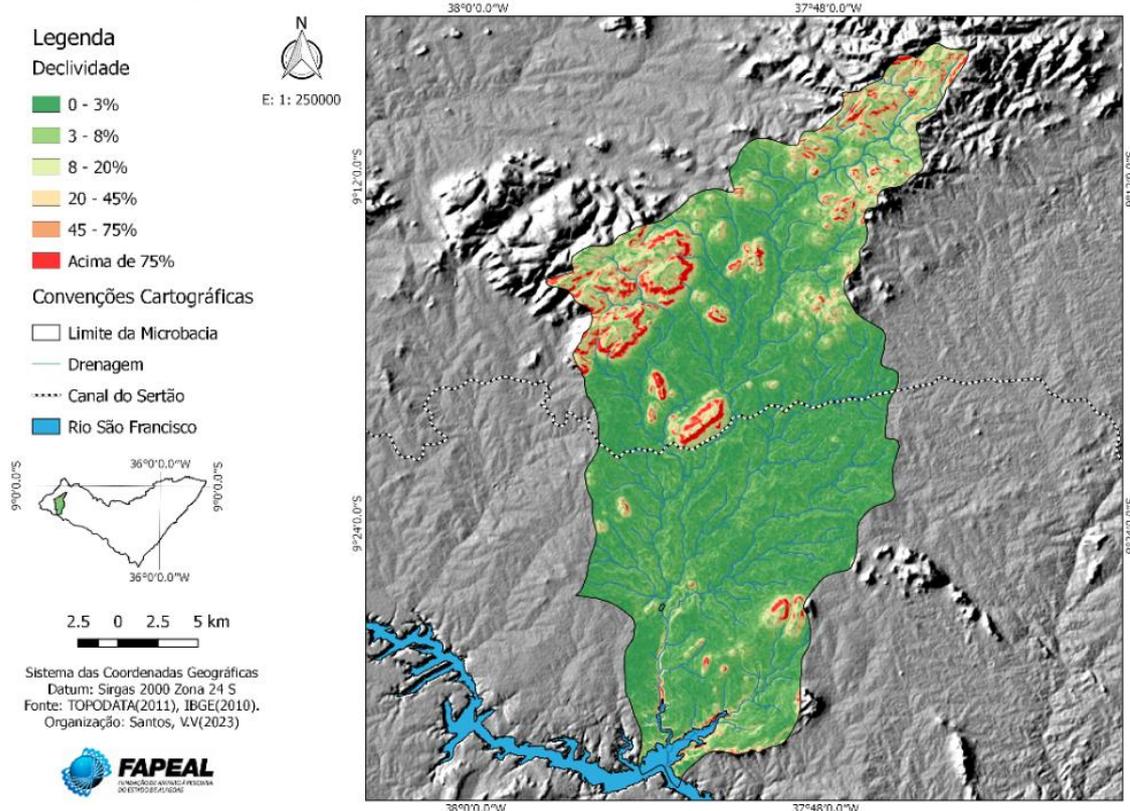
Figura 03: Mapa de Declividade da bacia Riacho Talhada.

Em uma área de terrenos áridos, com clima semiárido a bacia hidrográfica Riacho Talhada – AL possui também como característica física o relevo acidentado, com grande variação altimétrica, com morros, serras e vales profundos. Onde nas partes mais baixas da bacia, podem ocorrer áreas alagáveis, tais como brejos e lagoas temporárias. Na Figura 03 podemos observar a medida de inclinação da superfície em relação ao horizonte. Já na Figura 04 pode-se observar o mapa de hipsometria no qual analisamos altitude ou elevação da superfície na bacia hidrográfica em questão. Ela está inserida entre os maciços estruturais de Água Branca e Mata Grande, ambos com altitude acima de 600 m e declividade entre 3% acima 75%, e a depressão sertaneja. Esses dados fornecem uma descrição dos modelados descritos nos mapas a seguir. A declividade e a hipsometria são duas variáveis importantes na análise e planejamento do ambiente natural e construído, permitindo a identificação de áreas de risco, bem como de oportunidades de desenvolvimento de infraestrutura e uso do solo.

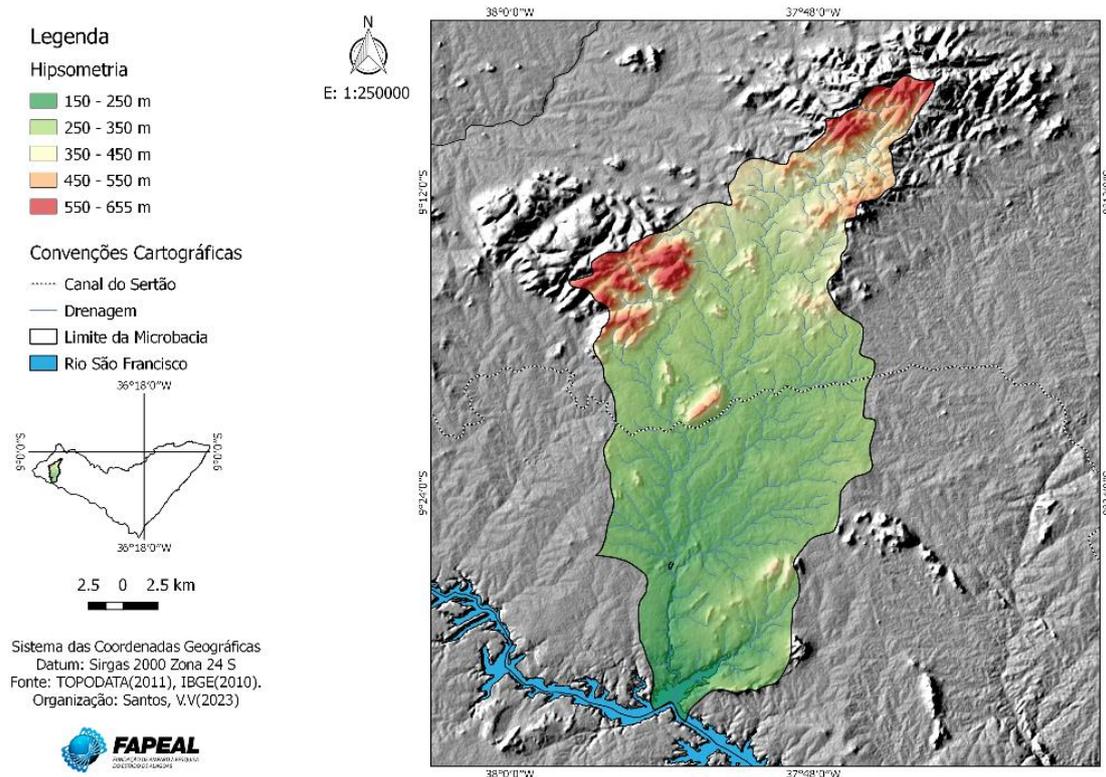
Figura 04. Mapa Hipsométrico da bacia Riacho Talhada.

A hipsometria indica a distribuição espacial das diferentes altitudes dentro da bacia hidrográfica, onde através de tons de cores do vermelho ao verde classificados por metros (m) conseguimos identificar onde estão as áreas mais elevadas e áreas mais baixas. Da mesma maneira no mapa de declividade, porém no mapa de declividade ele apresenta as áreas com maior ou menor declive através de grau de porcentagem (%), através dos mapas de hipsometria e declividade se a área apresentar uma hipsometria ou declividade acentuada isso pode aumentar a velocidade do escoamento de água, aumentando o risco de enchentes e erosões no local.

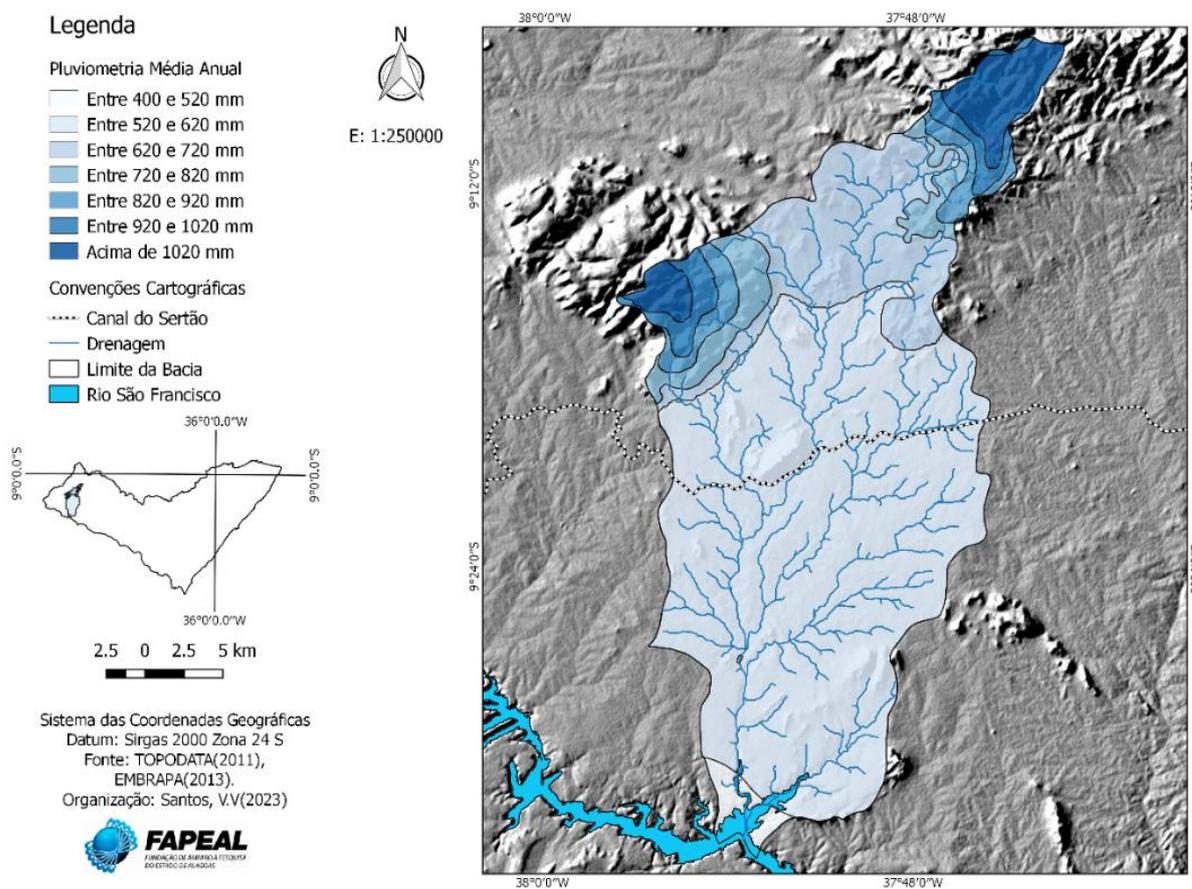
Figura 05. Mapa Pluviométrico da bacia Riacho Talhada - AL

Existem diversas teorias e estudos que tentam explicar porque chove mais nas regiões de serras e maciços. Alguns autores associam esse fenômeno à presença de cadeias de montanhas. A elevação do terreno pode promover a formação de nuvens mais densas, favorecendo a ocorrência de precipitações, as serras e maciços também podem atuar como barreiras físicas, impedindo a dissipação das correntes de umidade. Fazendo assim com que os pontos com a topografia mais elevada tenham a maior quantidade de precipitação.

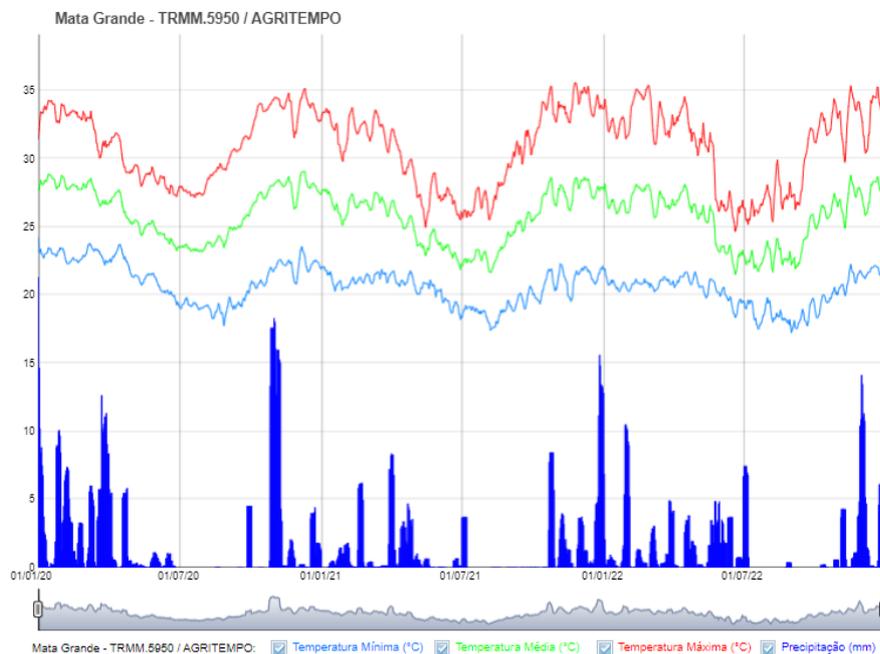
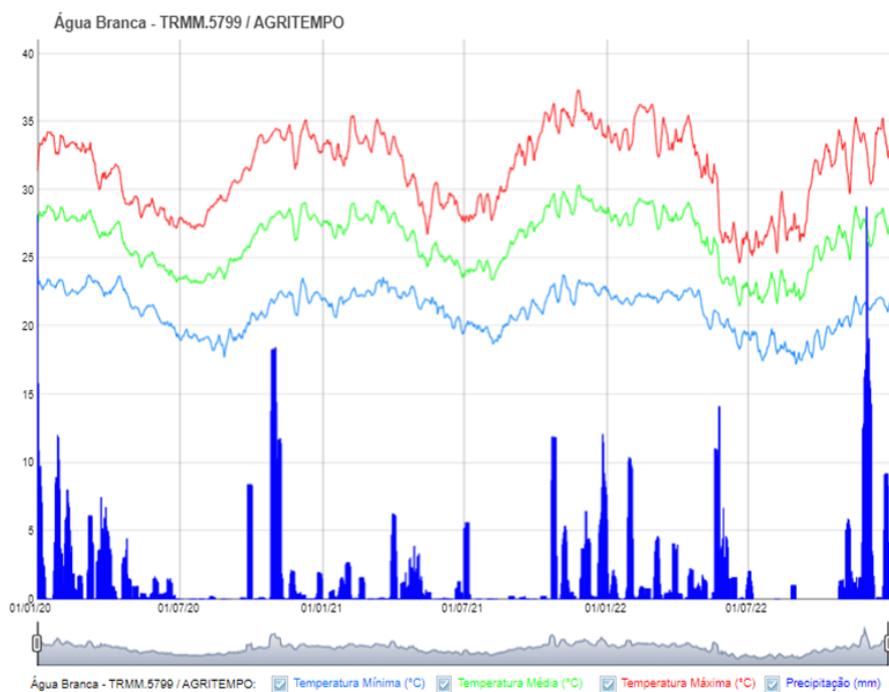
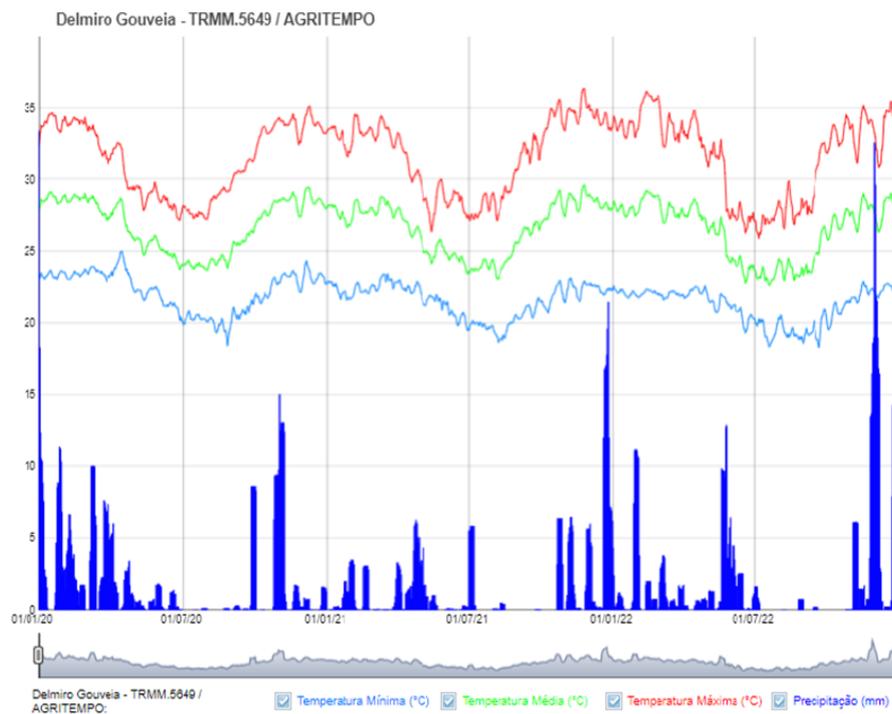
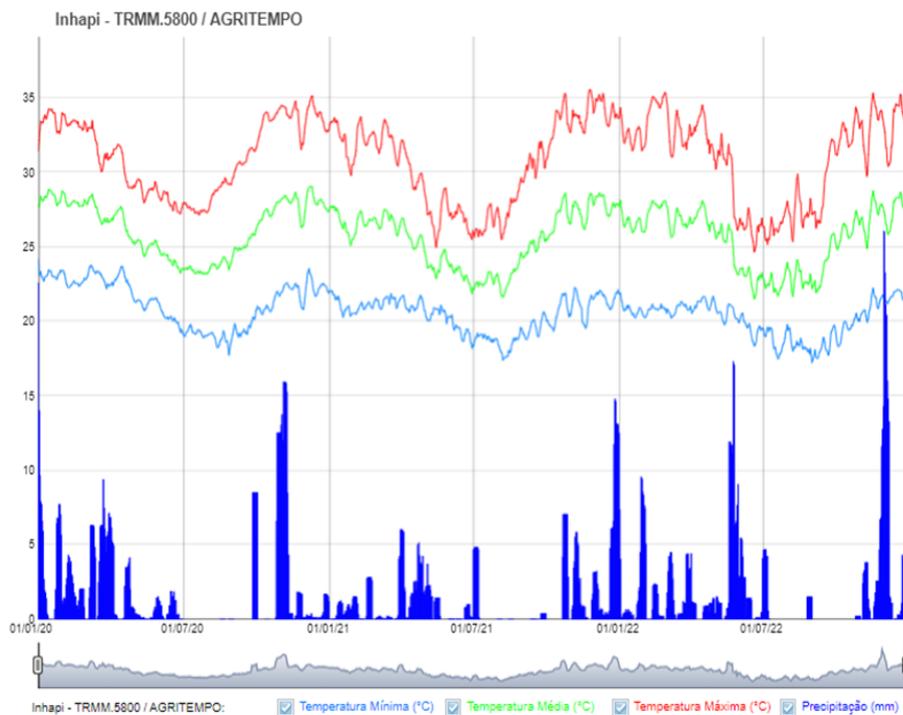
Os gráficos pluviométricos a seguir nos mostram a precipitação e temperatura das quatro cidades na qual fazem parte da delimitação da área de estudo, os dados foram capturados entre os anos de 2020 a 2022, e teve com o objetivo de analisar a quantidade de chuvas que caem na bacia hidrográfica estudada ao longo do tempo. Essa informação é muito importante para entender o comportamento da região em relação ao clima, ajudando a identificar períodos de seca ou de chuvas intensas.

Os gráficos foram construídos a partir dos dados coletados por pluviômetros instalados em diferentes pontos da bacia hidrográfica. Com base nesses dados, os gráficos pluviométricos foram elaborados, mostrando a quantidade de chuva registrada em cada mês do ano ao longo do período estudado. Através deles podemos identificar algumas informações como por exemplo perceber os meses que apresentam maior volume de chuvas são os meses de janeiro, fevereiro, março e abril. Essas informações nos ajudam a compreender a dinâmica climática na bacia hidrográfica. Poderia fazer uma análise mais apurada.

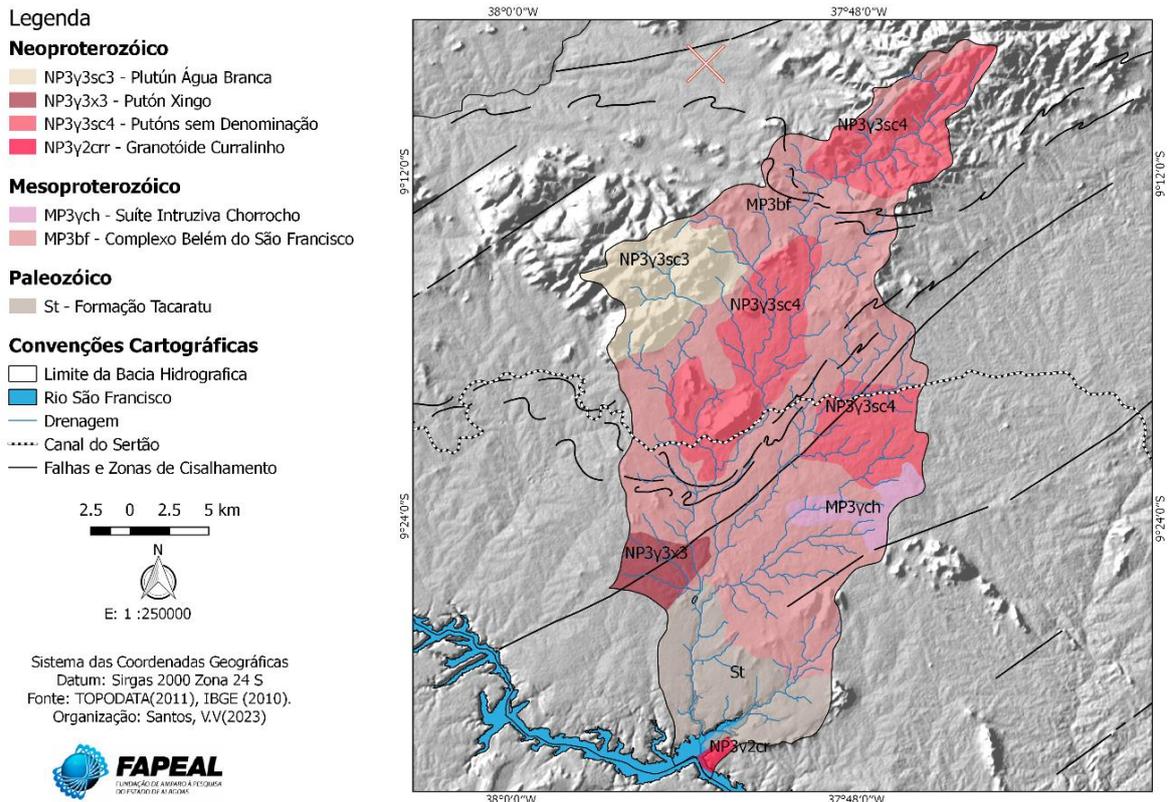
Figura 06. Mapa Geológico da bacia Riacho Talhada.

Sobre o ponto de vista de recursos hídricos, o sertão alagoano é caracterizado por um regime de chuvas irregular e baixa disponibilidade de água superficial, o que impõe desafios para o abastecimento humano e a produção agrícola (Alcantara-Sanchez e Cavalcante, 2013). Por outro lado, há potencial para aproveitamento de águas subterrâneas, como demonstram os estudos sobre a Bacia Sedimentar de Sergipe-Alagoas (Maciel et al., 2015). Diante dessas condições climáticas são encontradas características geológicas pertencentes a Província Borborema e a bacia Reconcavo Tucano-Jatobá. De acordo com estudos realizados pela CPRM, a área de estudo está embasada em unidades litológicas do Complexo Belém do São Francisco; suíte intrusiva Chorrochó; Granitoíde Currealinho; Pluton Água Branca; Pluton Xingó e formação Tacaratu. Observamos melhor no mapa geológico (figura 06).

Foram encontradas três eras geológicas e seus domínios, as eras geológicas representam grandes períodos de tempo na história da terra, subdividindo-se em períodos menores de acordo com eventos importantes na evolução do planeta. Entre as eras destacam-se na bacia hidrográfica o Neoproterozoico, o Mesoproterozoico e o Paleozoico, que tiveram importantes mudanças ambientais e biológicas.

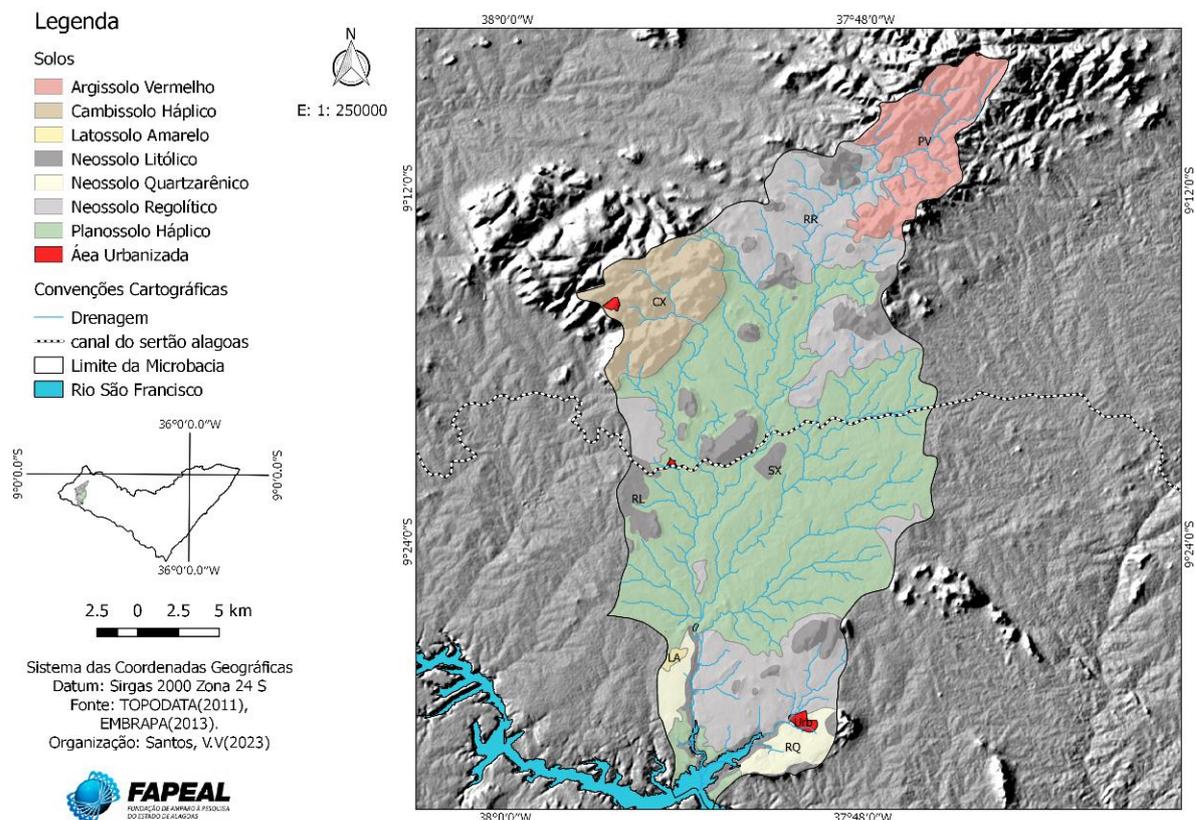
Figura 07. Mapa de solos da bacia Riacho Talhada.

De acordo com a base de dados da Embrapa (LEPCH, 2010; EMBRAPA, 2006; SBCS, 2006) entre os solos da bacia representados na Figura 07, existem quatro tipos de solos predominantes: Planossolo Háplico, Neossolo Regolítico, Argissolo Vermelho e Cambissolo Háplico, ainda tendo evidência de algumas manchas de Latossolo Amarelo, Neossolo Quartzarênico e Neossolo Litólico.

No mapa pode-se ver alguns tipos de solos encontrado na bacia hidrográfica, entre eles estão:

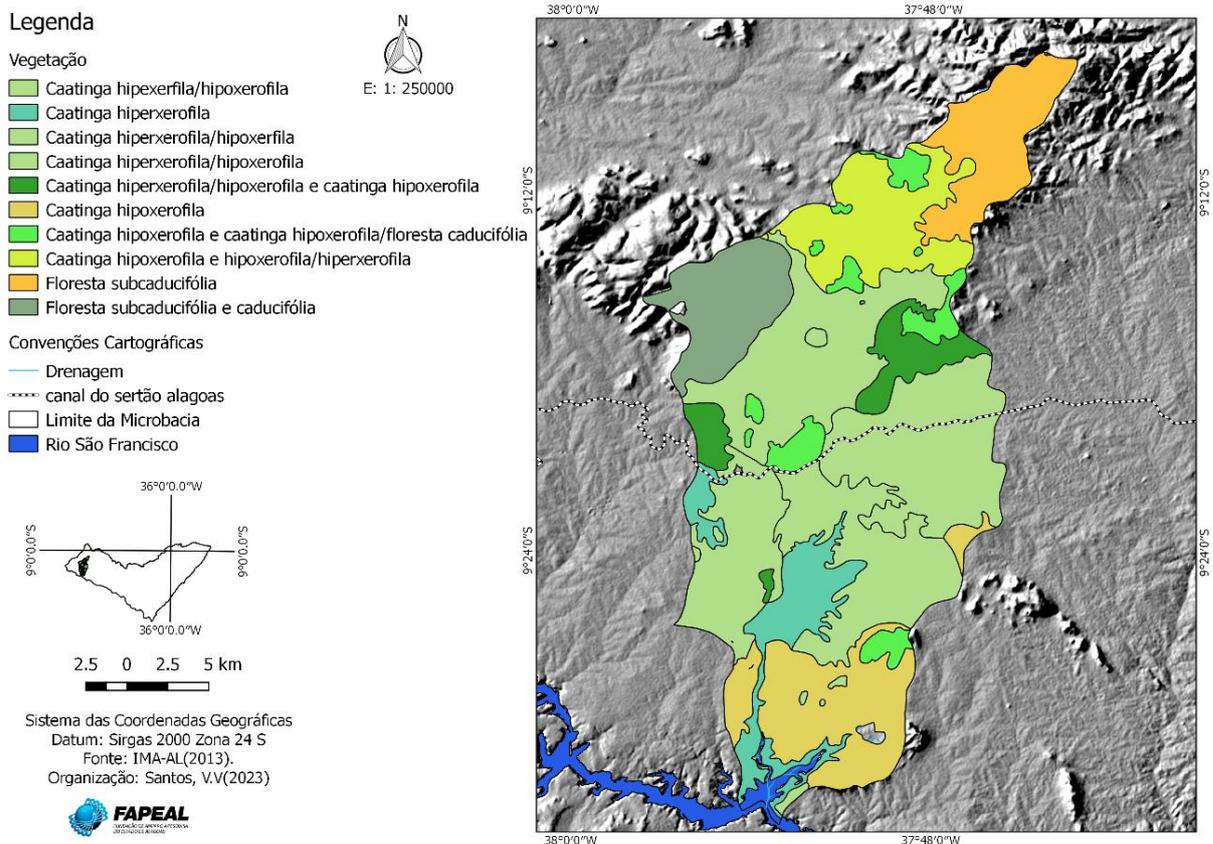
Figura 08. Mapa de vegetação da bacia Riacho Talhada.

A caatinga hipexerófila é caracterizada por apresentar plantas adaptadas a períodos prolongados de estiagem. Elas possuem estratégias de adaptação como folhas reduzidas e cactáceas que armazenam água. Essas plantas conseguem sobreviver durante longos períodos de seca, quando a disponibilidade de água é limitada.

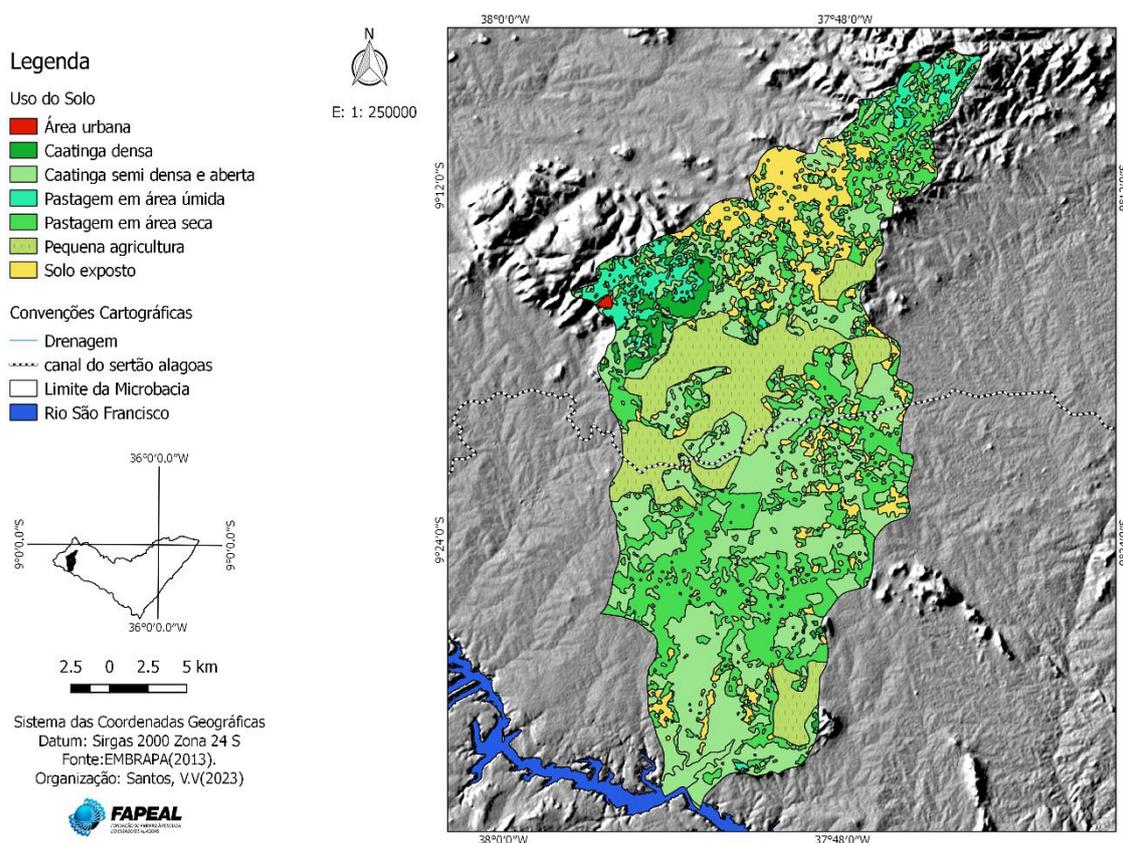
Figura 09. Mapa de uso e cobertura do solo da bacia Riacho Talhada.

O uso da terra na bacia hidrográfica do Riacho Talhada é predominantemente rural, com atividades como agricultura de subsistência, criação de animais e extrativismo vegetal. A agricultura é a principal atividade econômica da região, com destaque para o cultivo de milho, feijão, mandioca e frutas. Também é bastante comum o cultivo de pequenas plantações de palma forrageira, utilizada na alimentação do gado. A cobertura da terra na bacia hidrográfica é composta principalmente por áreas de vegetação nativa, como a caatinga, predominantemente encontrada no sertão nordestino. A caatinga é um tipo de vegetação adaptada às condições áridas e sujeitas a longos períodos de seca. Outros tipos de cobertura da terra na região incluem áreas agrícolas, pastagens e áreas urbanas, principalmente nas pequenas cidades e povoados próximos a bacia.

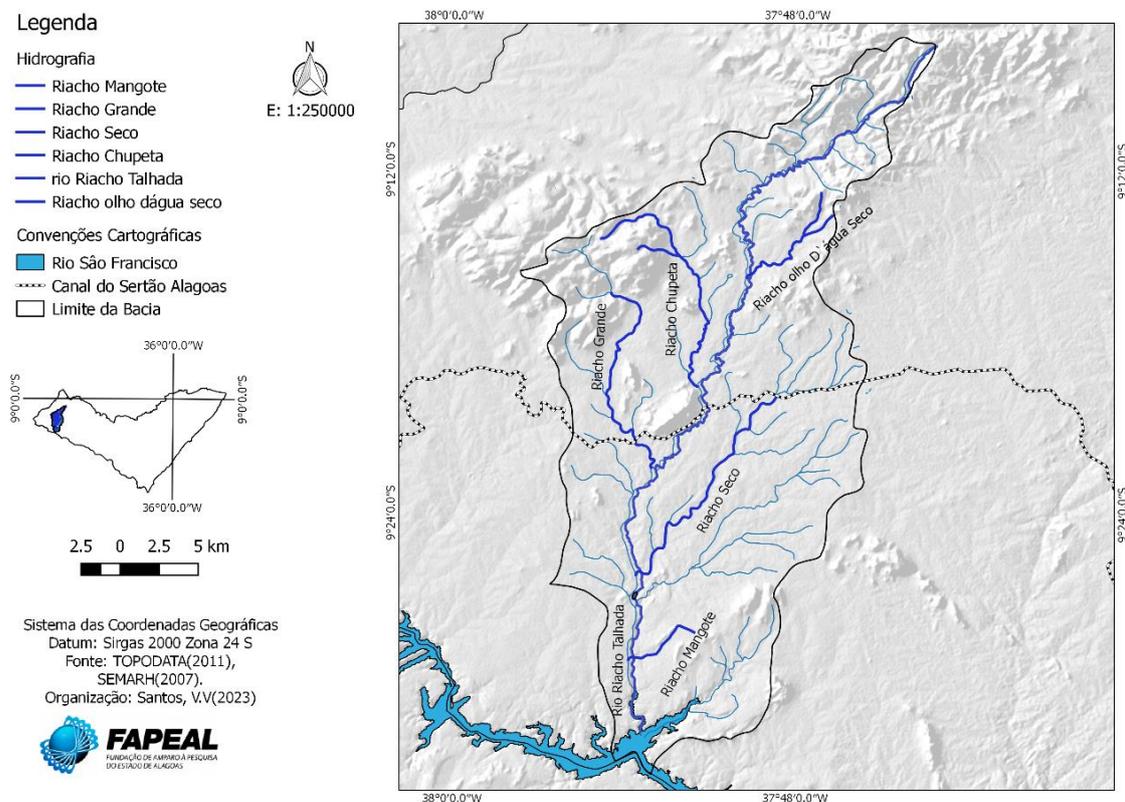
Figura 10. Mapa de hidrografia da bacia Riacho Talhada.

A hidrografia é importante para a análise da vulnerabilidade ambiental, pois ela está diretamente relacionada ao ciclo da água e aos recursos hídricos presentes na região. Através dela podemos identificar também os diferentes usos que esses recursos recebem. Segundo Oliveira e Pezzato (2019), a análise hidrográfica permite identificar os principais afluentes e seus respectivos pontos de captação de água, auxiliando na elaboração de planos de manejo e gestão dos recursos hídricos. Mendes e Ribeiro (2017) destacam que a hidrografia é um importante indicador biológico, pois a diversidade e quantidade de espécies aquáticas presentes em uma bacia hidrográfica refletem a qualidade ambiental desse sistema. Segundo Monteiro *et al.* (2018), a delimitação das bacias hidrográficas auxilia na identificação de áreas mais vulneráveis a processos erosivos e enchentes, permitindo um melhor planejamento do uso do solo e a implantação de medidas de prevenção e mitigação de desastres naturais. Na figura 10 a seguir podemos observar o comportamento hidrológico da bacia hidrográfica do Riacho Talhada.

A bacia hidrográfica em questão é composta por pequenos rios e afluentes que deságuam no Rio São Francisco. Onde entre eles estão o Riacho Mangote, Riacho grande, Riacho seco, Riacho chupeta e Riacho olho d'água seco. Essa bacia abrange uma região do sertão de alagoas e é considerada um abacia hidrográfica de rios intermitentes. Na figura 11 a seguir observamos as estruturas principais da Bacia Hidrográfica Riacho Talhada – AL.

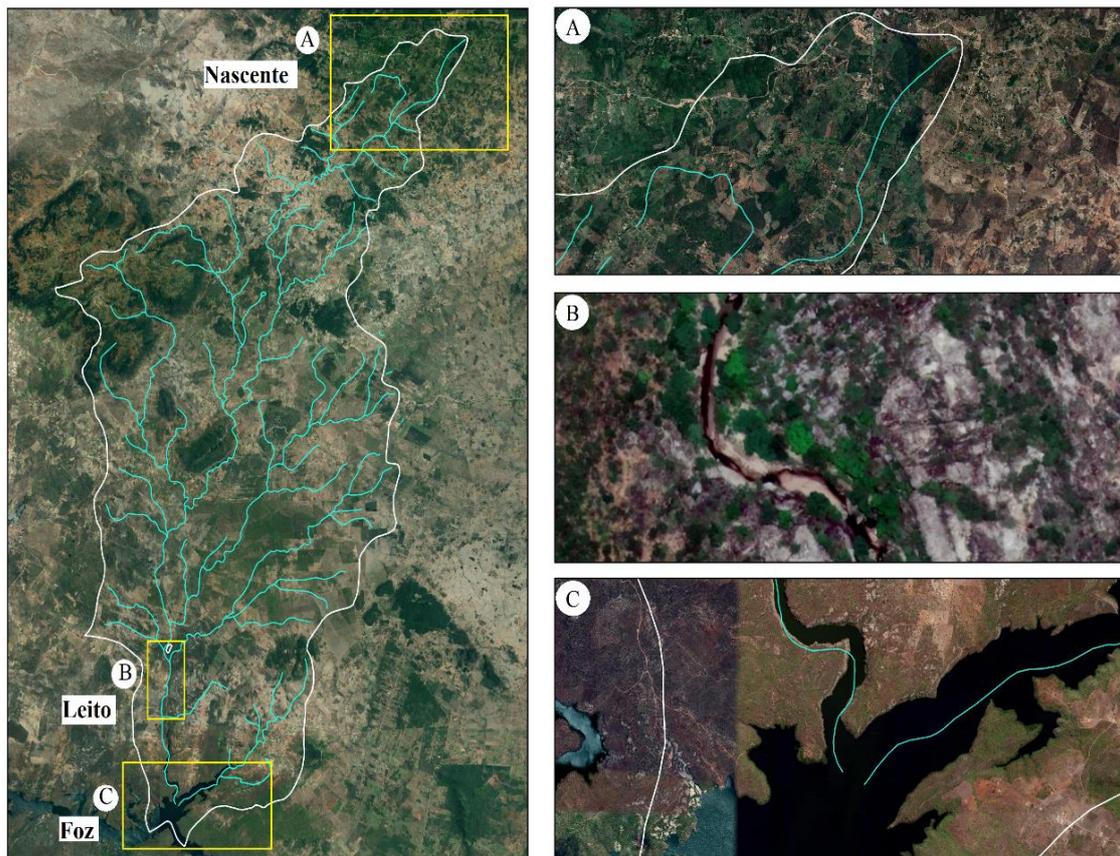
Figura 11: Estrutura da Bacia Hidrográfica Riacho Talhada - AL

A nascente do Riacho Talhada se encontra em uma área de relevo mais elevado, especificamente nas serras de Mata Grande- AL. O leito da bacia faz um caminho percorrido pela água ao longo do curso passando por Mata Grande- AL, Água Branca- AL, e Delmiro Gouveia-AL. A foz fica localizada em Delmiro Gouveia e deságua no Rio São Francisco que por sua vez desagua no Oceano Atlântico.

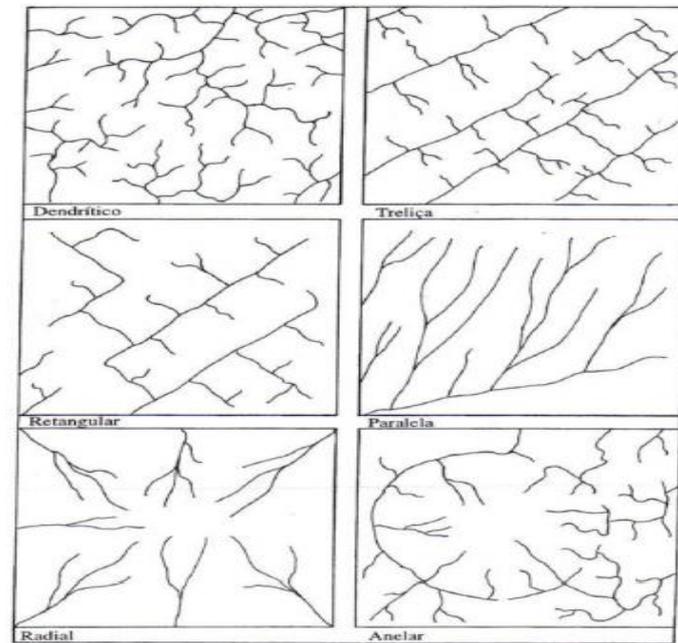
Figura 12: Padrões de drenagem.

drenagem do Riacho Talhada é do tipo dendrítico. Onde os rios seguem um padrão semelhante a um sistema de raízes de árvores.

Os padrões de drenagem de uma bacia hidrográfica dendrítica podem ser influenciados por diversos fatores, como a geologia, a topografia, a vegetação e o clima, entre outros. Esse padrão de drenagem é comumente encontrado em áreas com paisagens planas, como planícies e vales.

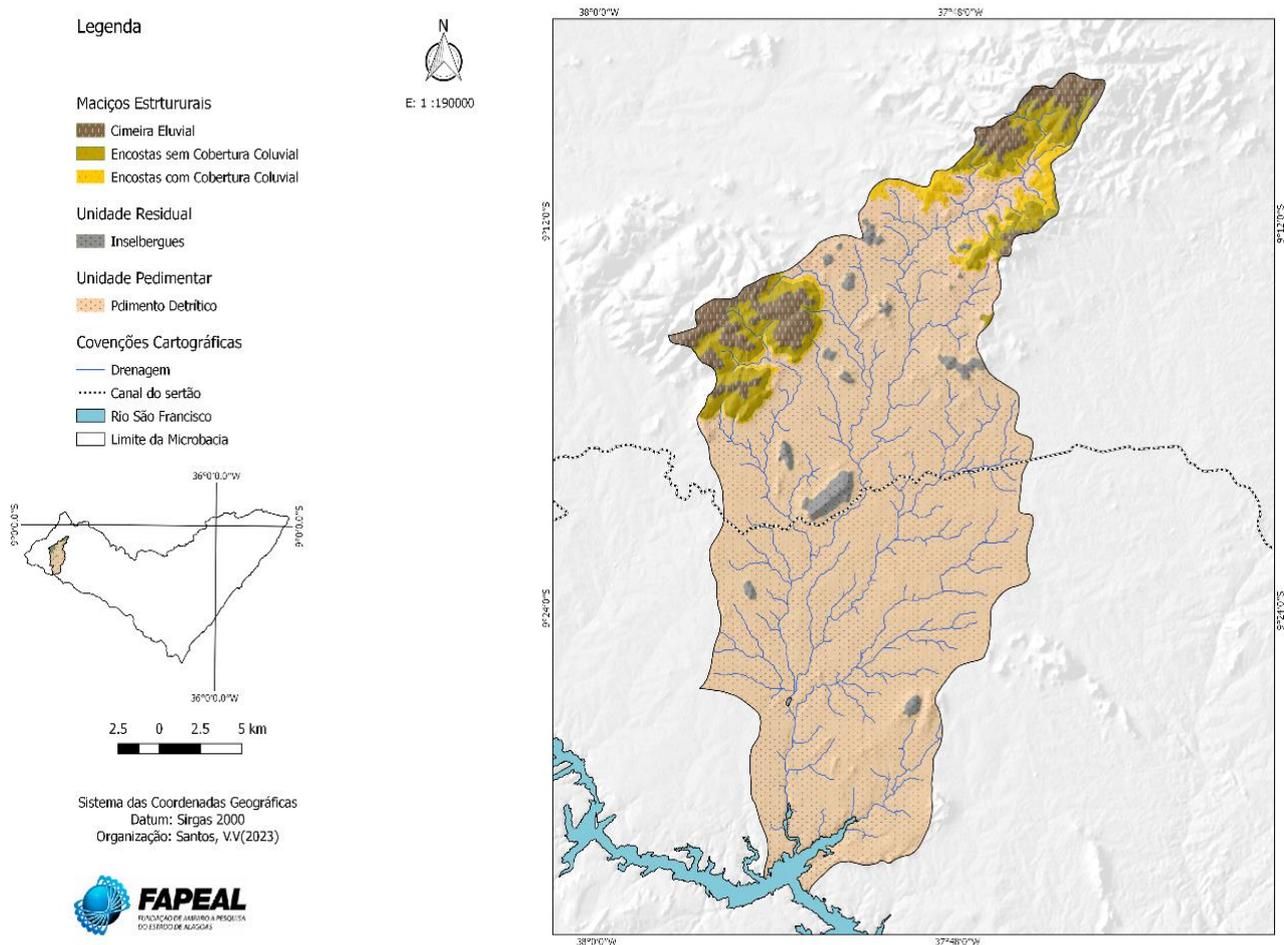
Figura 13. Mapa geomorfológico da bacia Riacho Talhada

naturais ao longo do tempo. Entre as feições encontradas estavam Iselbergues, Pedimento dendrítico, Cimeira Eluvial e Encostas e entre outros. Essas formações geológicas são testemunhas de processos tectônicos que ocorreram milhões de anos atrás, moldando a paisagem atual e criando desafios únicos para a formação dos cursos d'água na região. Na figura 13 a seguir conseguimos observar como está dividido as feições geomorfológicas da bacia, e onde estão inseridas cada unidade de determinada feição e como ela influência no comportamento hidrológico da bacia.

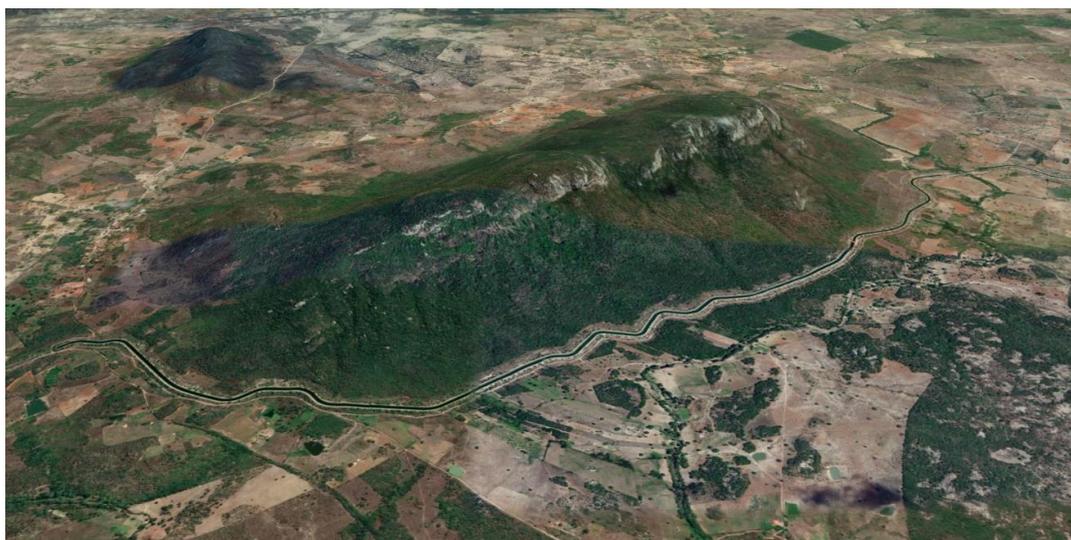
Figura 14: Inselberg da Bacia Hidrográfica Riacho Talhada - AL

A feição geológica denominada inselbergue, é um relevo caracterizado por montanhas ou colinas que se destacam isoladamente em territórios planos ou suavemente ondulados é comum encontrá-las em áreas de clima árido a semiárido. Em relação à formação dos inselbergs, Oliveira et al. (2008) destacam em seu estudo a importância da erosão diferencial na formação dessas feições. Eles apontam que os inselbergs são formados pela resistência à erosão de um núcleo de rocha mais dura, que fica exposto enquanto a área ao redor é erodida. Na figura 14, observamos a Inselberg que fica na localização $9^{\circ}20'31.31''S$ $37^{\circ}52'9.51''O$, a feição esta no centro da bacia hidrográfica e situasse próximo ao canal principal.

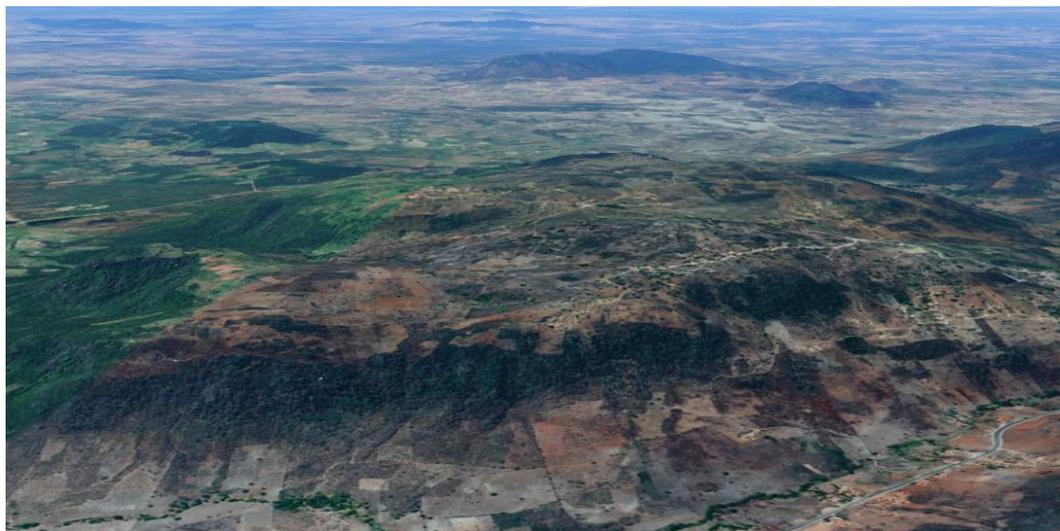
Figura 15: Cimeira da Bacia Hidrográfica Riacho Talhada – AL

Guerra (2011, p. 76), "a topografia de uma cimeira varia de abrupta a levemente inclinada na direção das vertentes". Isso significa que a inclinação da cimeira pode variar de acordo com a região e os processos de formação do relevo. Essa inclinação é fundamental para a determinação do fluxo das águas e para a direção do escoamento superficial. A cimeira da bacia hidrográfica do riacho Talhada está localizada em $9^{\circ}17'24.14''S$ $37^{\circ}54'50.49''O$ como podemos observar na figura 15, ela fica localizada na parte superior do lado esquerdo da bacia, contendo também áreas urbanas em sua delimitação.

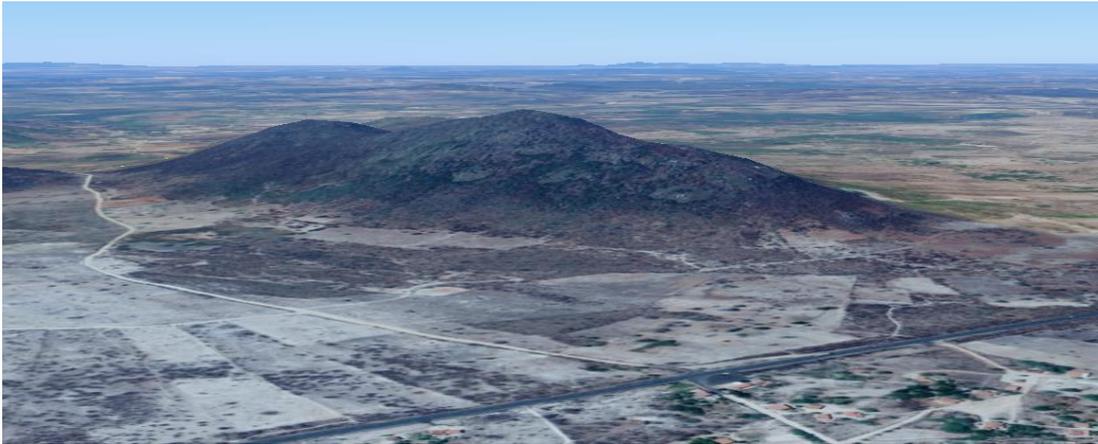
Figura 16: Morro da Bacia Hidrográfica Riacho Talhada - AL

Morro é uma forma de relevo bastante comum encontrado em várias regiões, inclusive nas delimitações da área de estudo. De acordo com Faria (2010), o relevo morro é uma elevação do terreno que se apresenta com um formato arredondado e suave, podendo possuir encostas íngremes e topos pouco acentuados. Para Ross (1992), os morros são constituídos por rochas sedimentares ou rochas ígneas altamente resistentes à erosão, o que contribui para a sua formação. O autor enfatiza que essas elevações podem ocorrer isoladamente ou em conjuntos, formando colinas e serras. Na imagem 16 localizada nas coordenadas $9^{\circ}19'12.44''S$ $37^{\circ}53'41.71''O$ vemos um dos morros encontrados na área de estudo, o mesmo fica próximo ao Inselberg.

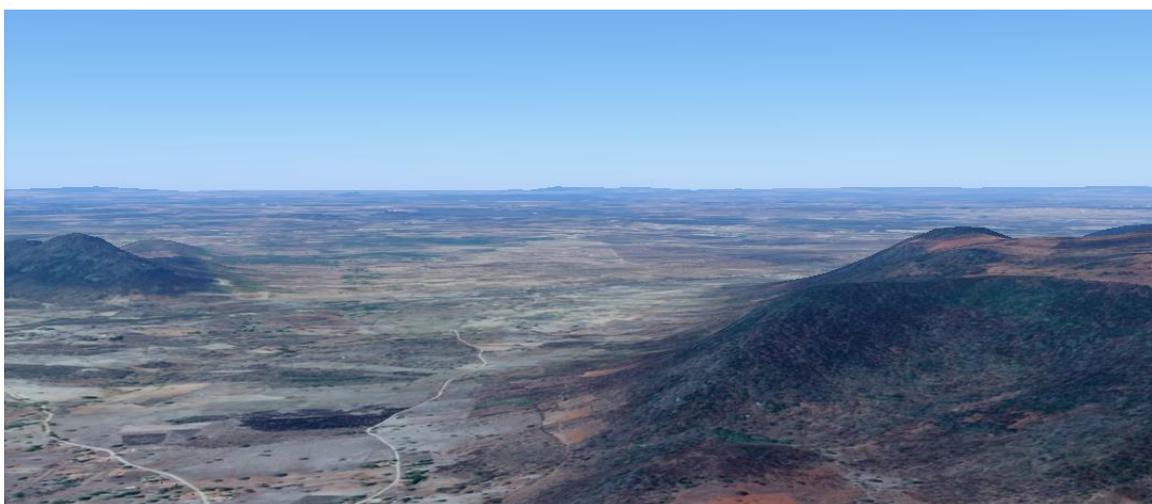
Figura 18: Unidade Pedimentar da Bacia Hidrográfica Riacho Talhada – AL

O relevo pedimentar é caracterizado por uma superfície plana, inclinada suavemente, que geralmente se estende desde a base de montanhas ou escarpas em direção a um curso d'água. Essa forma de relevo é comumente encontrada em áreas de clima árido ou semiárido, onde a erosão é um processo predominante. De acordo com Penteadó (2014, p. 158), o pediplano é um relevo que se forma a partir da erosão e deposição de sedimentos, resultando em uma superfície plana que permite o desenvolvimento de processos de pedogênese. Situada em quase toda a parte inferior da bacia e próximo ao sua foz ($9^{\circ}24'39.83''S$ $37^{\circ}49'35.27''O$) a unidade pedimentar se faz presente em grande parte da bacia.

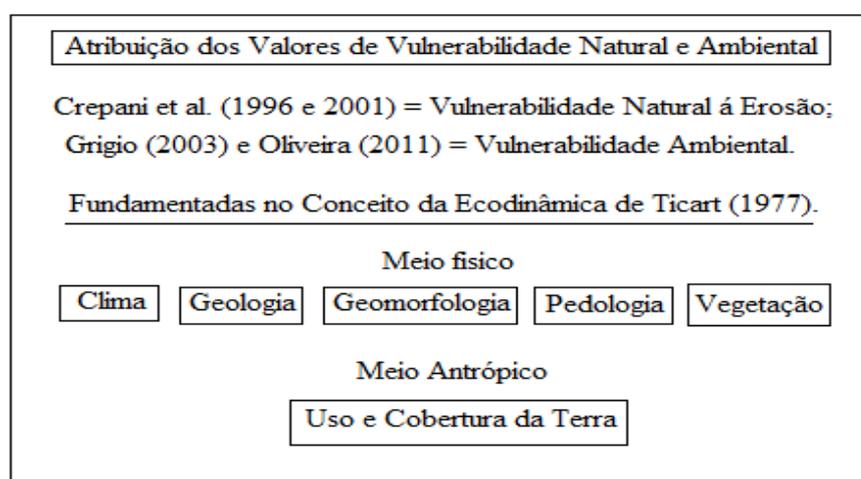
Figura 21: Embasamento Metodológico

Na figura 21 observamos o fluxograma resumido do desenvolvimento e embasamento metodológico desta pesquisa.

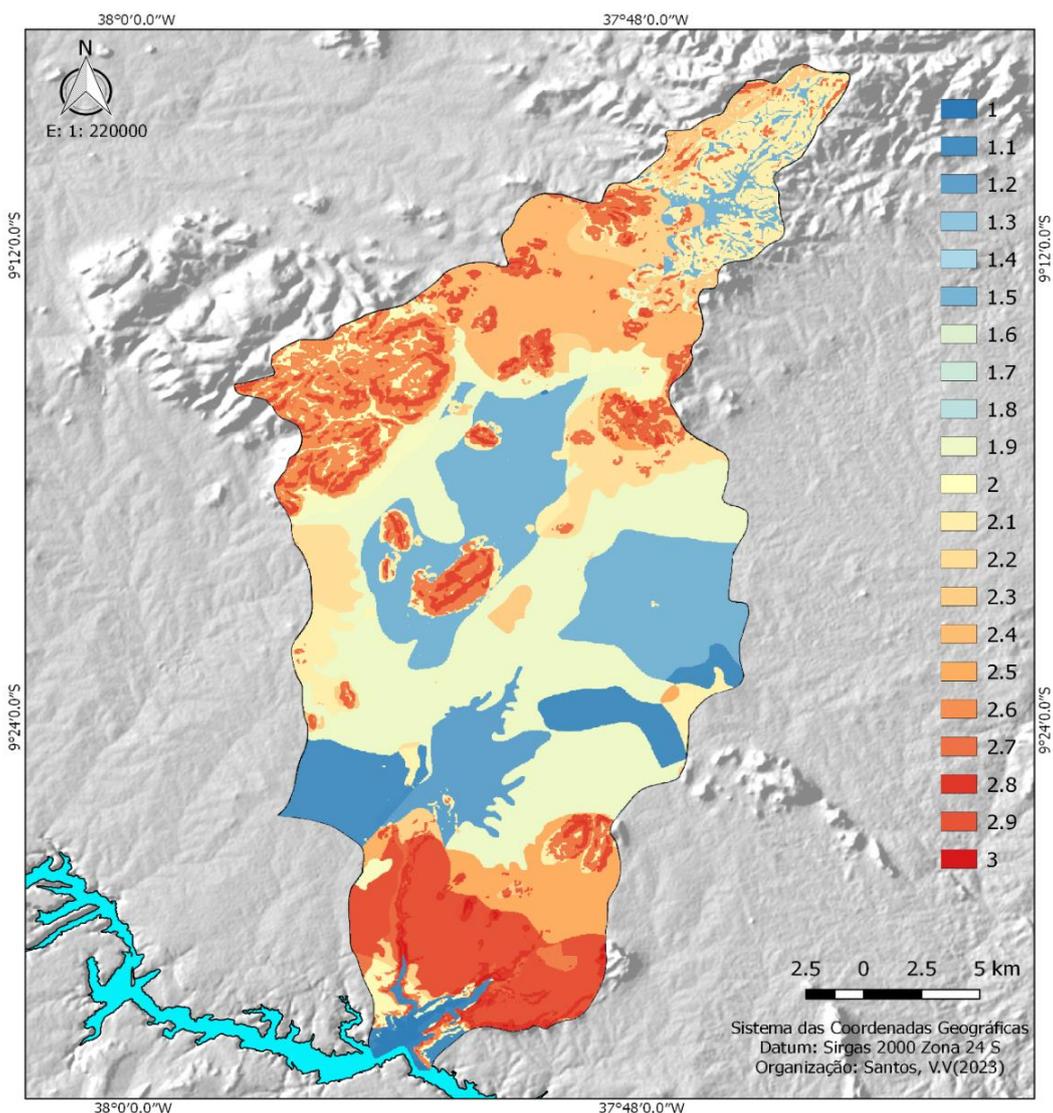
Figura 24: Mapa de Vulnerabilidade Natural - Potencial

As áreas em tons de azul consideradas menos vulneráveis. Elas possuem menor risco de sofrer danos ou serem impactadas, observamos que as áreas em azul estão predominando no centro da bacia hidrográfica, são lugares onde encontramos a vegetação do bioma caatinga um pouco mais densa ou semi densa, onde a força energética não causa impacto devido a declividade do local, comparado com a declividade da parte superior da bacia que é mais elevada sendo mais propícia a erosão laminar devido também a declividade e ao solo. O solo e a ação climática são fatores que contribuem para a vulnerabilidade ambiental, segundo Turner *et al.* (2003), a vulnerabilidade ambiental está relacionada à exposição de um sistema natural ou humano aos impactos ambientais, como

Áreas em tons de laranja são as regiões classificadas como de vulnerabilidade média, essas áreas podem ter maior probabilidade de serem afetadas por eventos climáticos, mas estão preparadas para minimizar os impactos. Já nas áreas em vermelho são as áreas de maior vulnerabilidade. Elas apresentam maior risco de sofrer danos significativos e têm menor capacidade de resposta e recuperação. De acordo com Crepani *et al.* (2001) as características das áreas com maior grau de vulnerabilidade natural variam dependendo do lugar.

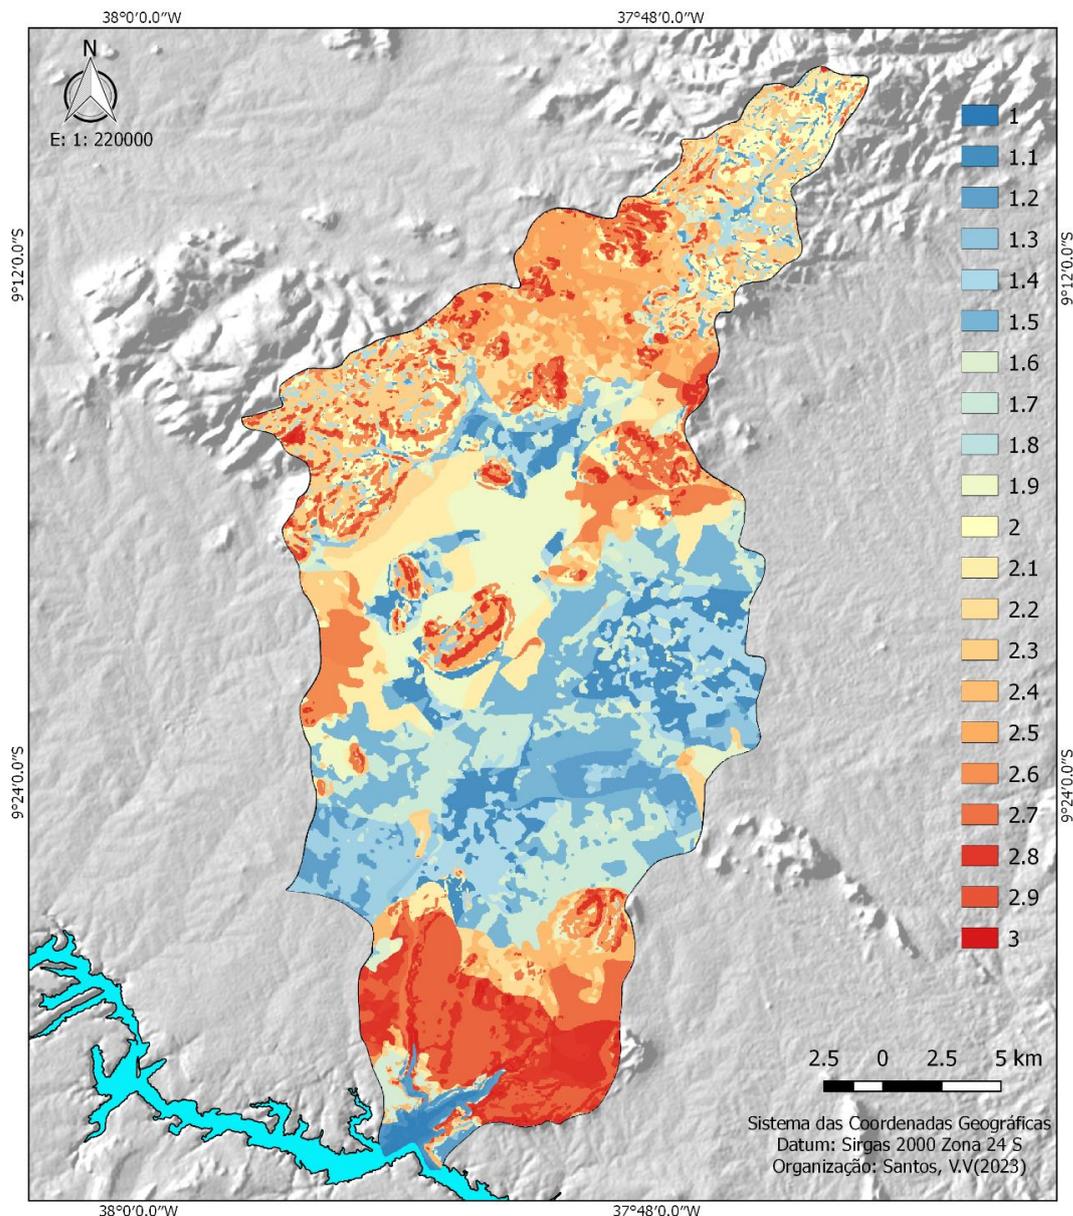
Figura 25: Mapa de Vulnerabilidade Ambiental - Emergente

Além das características naturais, no mapa de vulnerabilidade ambiental – emergente incluímos a presença de áreas urbanas, estradas, presença de pastagem em áreas secas, solo exposto e pequenas agriculturas, que para Crepani *et al.* (2001) são pontos considerados de alto índices de vulnerabilidade. Carvalho Junior (2014) ressalta que a vulnerabilidade ambiental está relacionada à distribuição desigual dos recursos naturais, à expansão urbana desordenada e às mudanças climáticas. Os impactos que as ações humanas podem ter sobre a bacia hidrográfica sé não for minimizado pode trazer

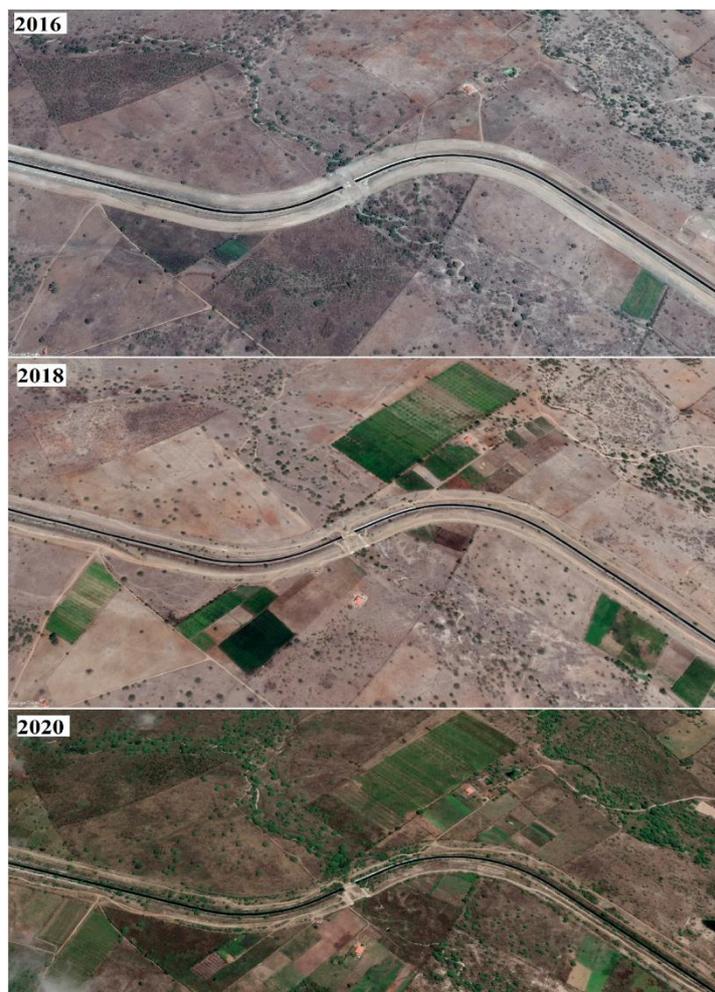
Figura 26: Análise Temporal do Uso do Solo na Bacia Hidrográfica Riacho Talhada -AL

Observa-se que o crescimento da agricultura familiar próximo ao Canal do Sertão tem sido significativo nos últimos anos, onde os pequenos agricultores produzem frutas, hortaliças, milho, feijão, mandioca, como também no criatório de animais, como ovinos e caprinos. E isso ajuda no crescimento econômico da região, porém, alguns pontos negativos da agricultura a estrutura e o conhecimento adequado no manejo agrícola podem incluir: o desmatamento, contaminação dos recursos hídricos devido ao uso de agrotóxicos e poluição do solo devido ao uso excessivo de fertilizantes. Isso pode
