**UNIVERSIDADE FEDERAL DE ALAGOAS
INSTITUTO DE GEOGRAFIA, DESENVOLVIMENTO E MEIO AMBIENTE
PROGRAMA DE PÓS-GRADUAÇÃO EM GEOGRAFIA**

**ANÁLISE DA VULNERABILIDADE AMBIENTAL DA BACIA
HIDROGRÁFICA RIACHO TALHADA – SEMIÁRIDO ALAGOANO**

Dissertação de mestrado apresentada ao Programa de Pós-graduação em Geografia – Área de concentração Organização do Espaço Geográfico, Linha de pesquisa em Dinâmica Socioambiental e Geoprocessamento – como requisito para obtenção do Título de Mestre em Geografia.

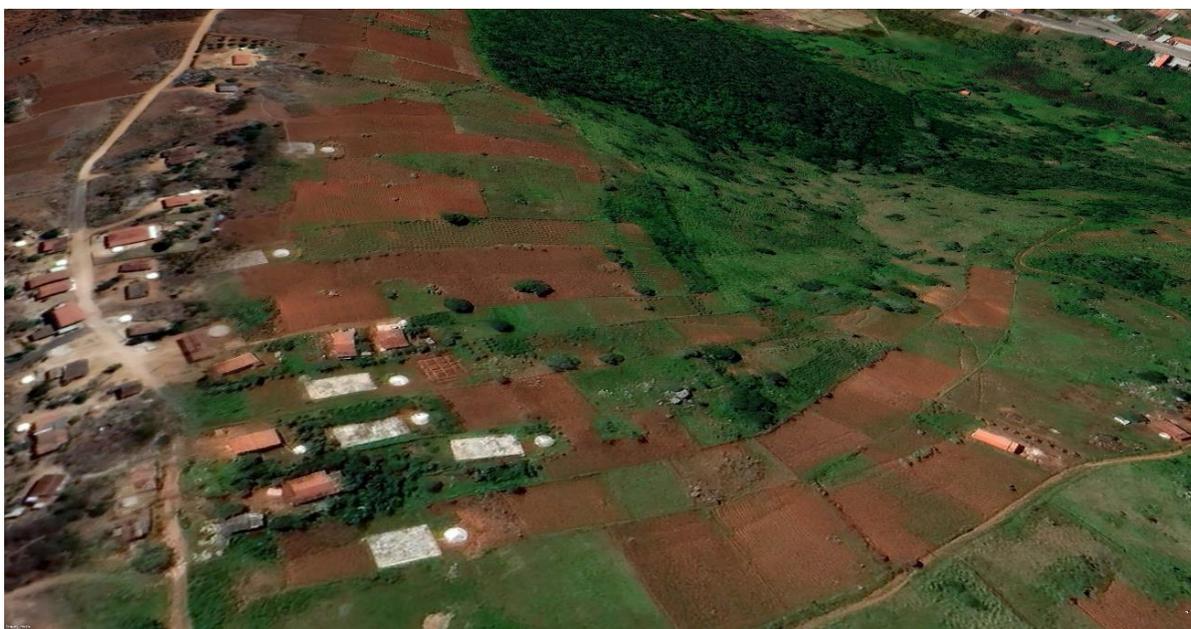
Figura 28: Agricultura Familiar comunidade quilombola serra das viúvas

A agricultura familiar na Serra das Viúvas, em Água Branca- AL sobre a delimitação da bacia hidrográfica Riacho Talhada- AL abordar características de uso e manejo do solo da bacia hidrográfica para a agricultura. De acordo com Carvalho (2019), a agricultura familiar na Serra das Viúvas é predominante, sendo responsável por grande parte da produção de alimentos na região. Porém a falta de técnica e capacitação pode influenciar nos impactos ambientais. Observa-se na Figura 28 alguns fragmentos de solo exposto.

Almeida (2018) destaca que a agricultura familiar na Serra das Viúvas tem um papel fundamental na economia local, gerando emprego e renda para as famílias que nela estão inseridas. No entanto, a agricultura familiar na Serra das Viúvas enfrenta uma série de desafios. A infraestrutura básica e a falta de organização dos agricultores são alguns dos principais obstáculos enfrentados por essas famílias. Eles utilizam de técnicas agrícolas como as de roçagem e queimadas, que se não forem realizados de maneira correta podem gerar impactos negativos para o meio ambiente.

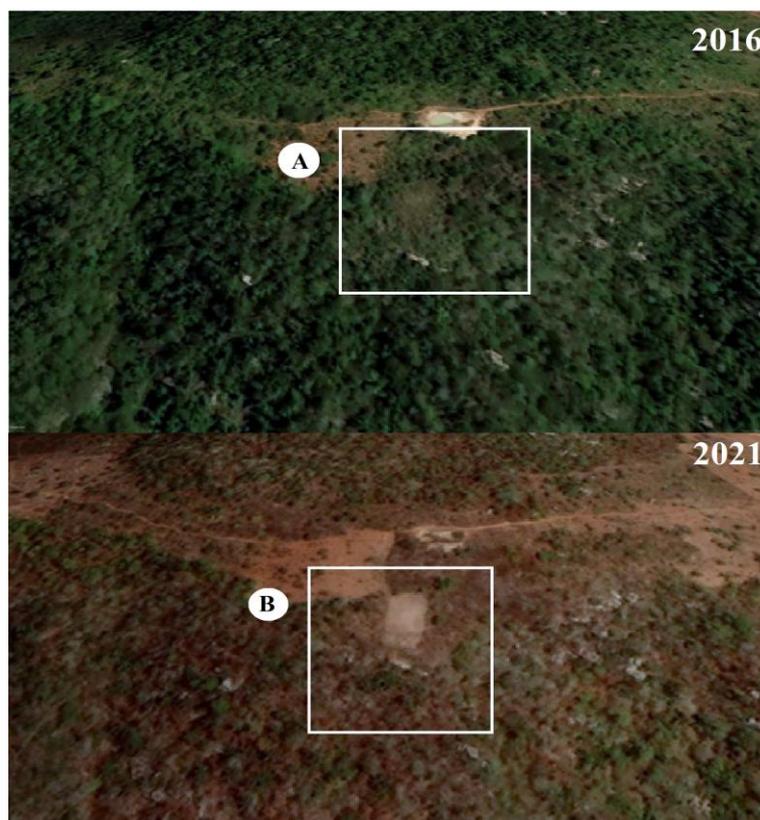
Figura 28: Análise temporal do local da rampa de parapente

Analisando a figura 29, observamos o antes (2016) e depois (2021) da construção da rampa, onde há uma remoção da vegetação nativa (bioma caatinga) que se não for feito

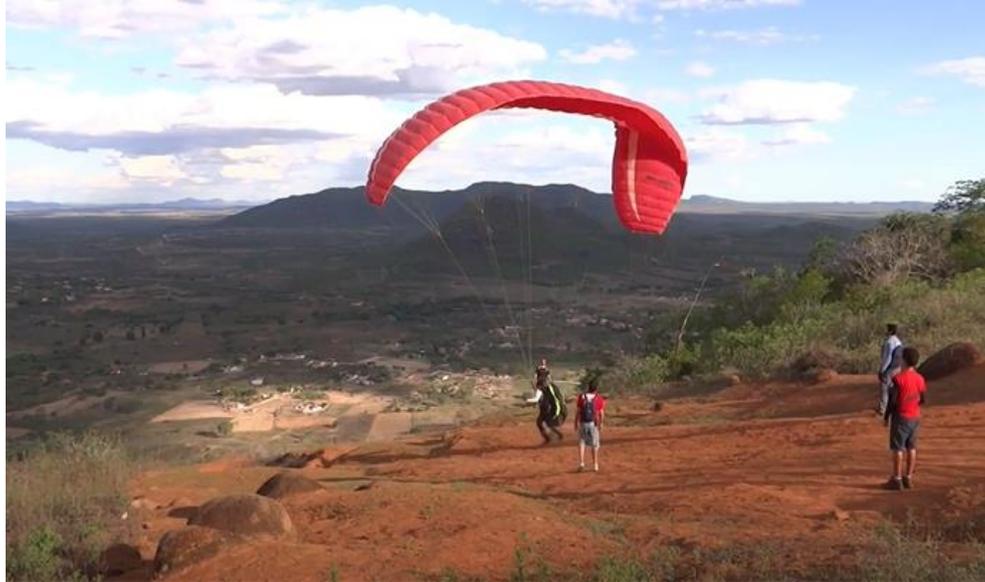
Figura 30: Rampa para Salto de Parapente, Água Branca - AL

da maneira correta pode causar prejuízo à biodiversidade, erosão do solo, alterações no fluxo hídrico. Na figura 30 seguir podemos ver uma parte do solo exposto.

A construção de uma rampa de parapente pode ter várias influências na vulnerabilidade ambiental, tanto positivas quanto negativas. Como por exemplo a alteração da paisagem pois há uma remoção de vegetação para o nivelamento do terreno, a erosão do solo e perturbação da fauna. No entanto esses impactos podem ser mitigados por meio de medidas de planejamento adequadas.
