**UNIVERSIDADE FEDERAL DE ALAGOAS**  
**INSTITUTO DE GEOGRAFIA, DESENVOLVIMENTO E MEIO AMBIENTE**  
**PROGRAMA DE PÓS-GRADUAÇÃO EM GEOGRAFIA**

**ESTUDO DA ESTABILIDADE GEOMORFOLÓGICA DAS FALÉSIAS DE CARRO  
QUEBRADO, LITORAL NORTE DE ALAGOAS**

Dissertação apresentada ao Programa de Pós-Graduação em Geografia do Instituto de Geografia, Desenvolvimento e Meio Ambiente, da Universidade Federal de Alagoas.

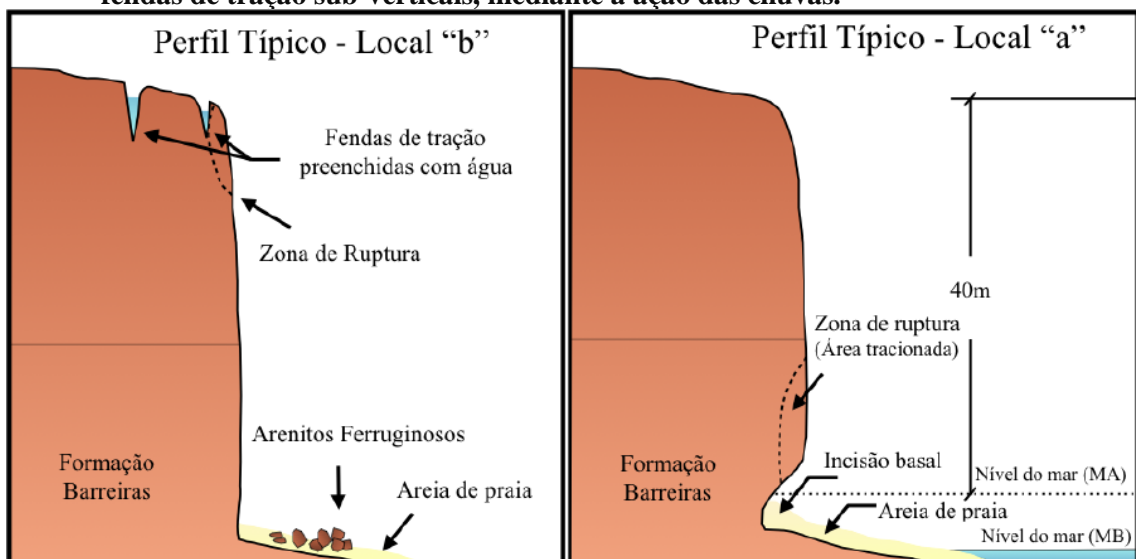
**Figura 2 - Perfis Típicos - a) Esquema geral do processo de erosão basal na falésia e movimentos de massa. Destaca-se a formação de um entalhe na base da falésia; b) Formação de fendas de tração sub-verticais, mediante a ação das chuvas.**

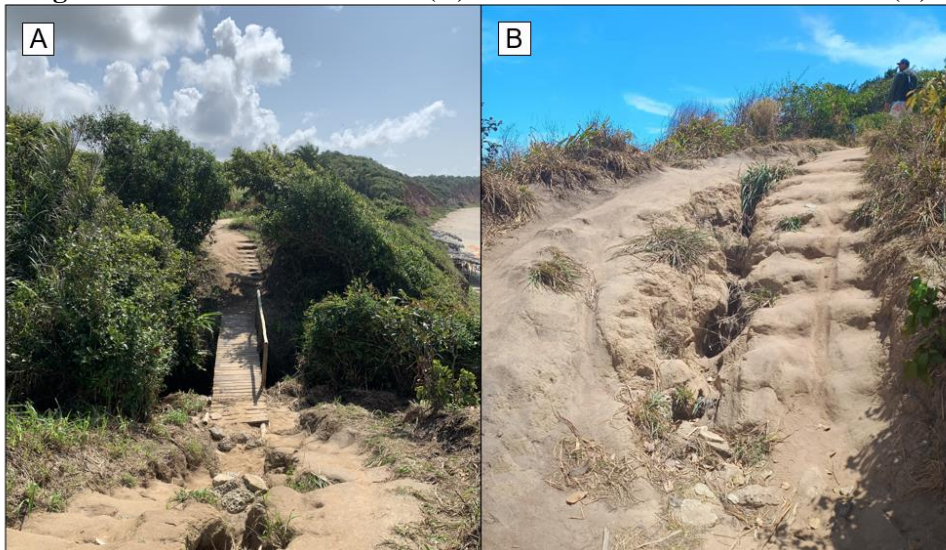
**Figura 26 - Estrutura de acesso (A) e ravinamento em acesso à Praia (B).**

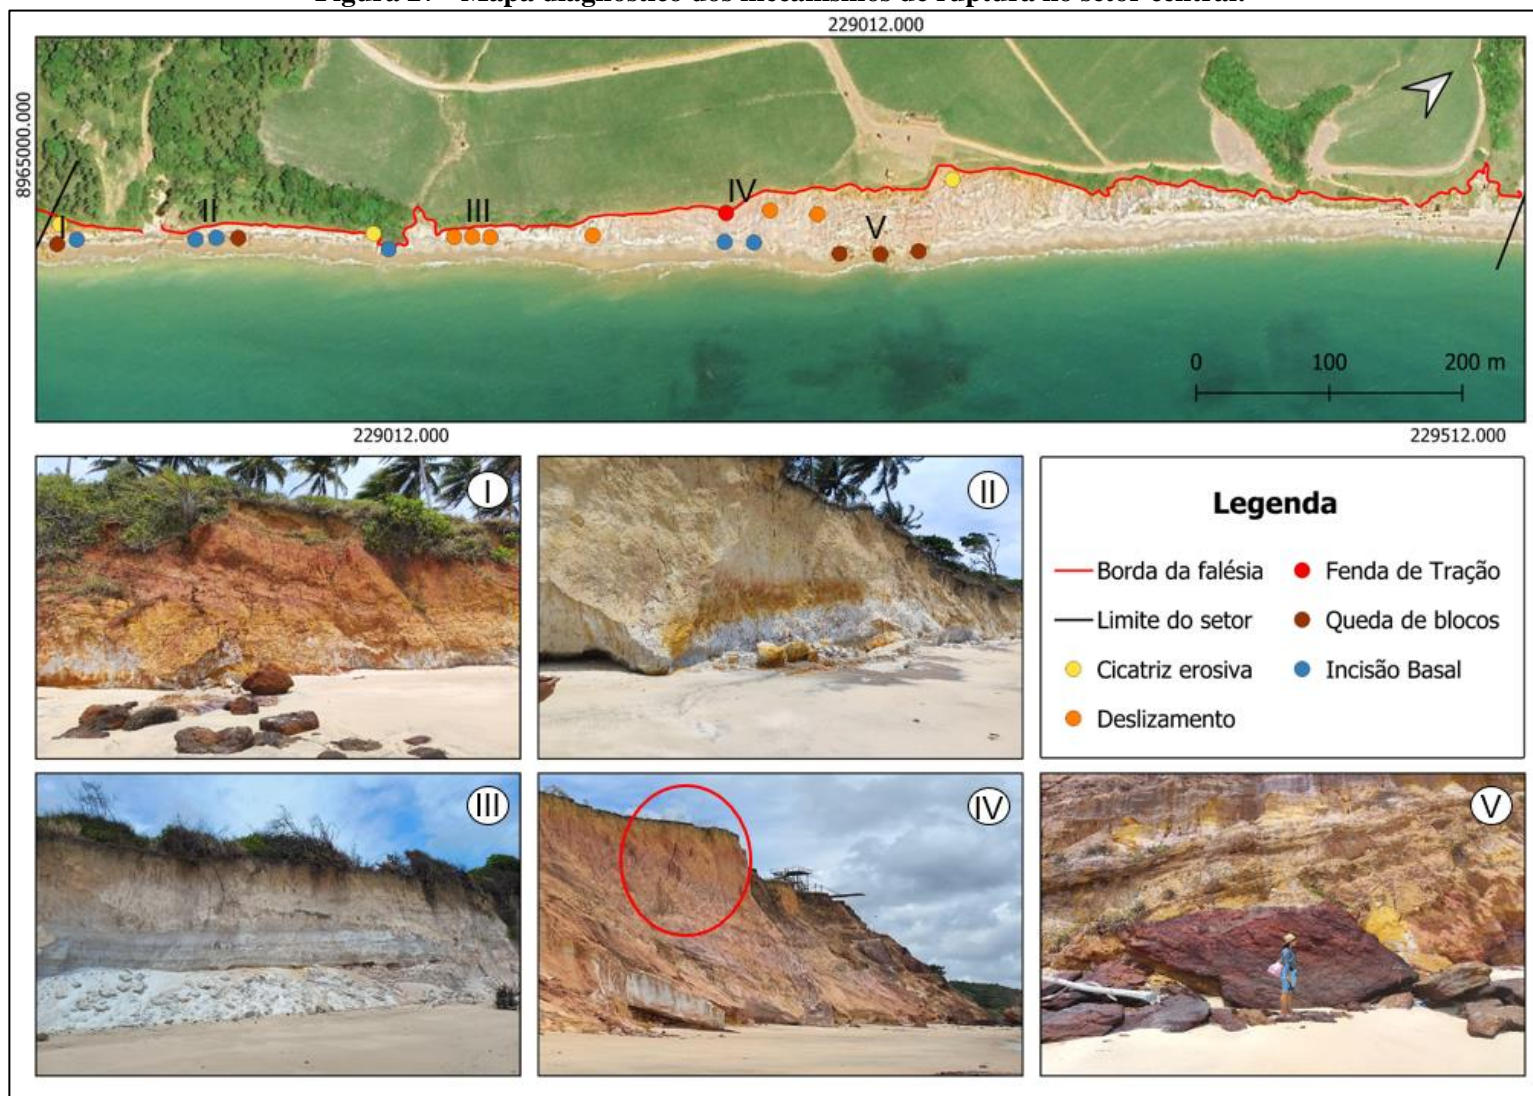
Figura 27 - Mapa diagnóstico dos mecanismos de ruptura no setor central.

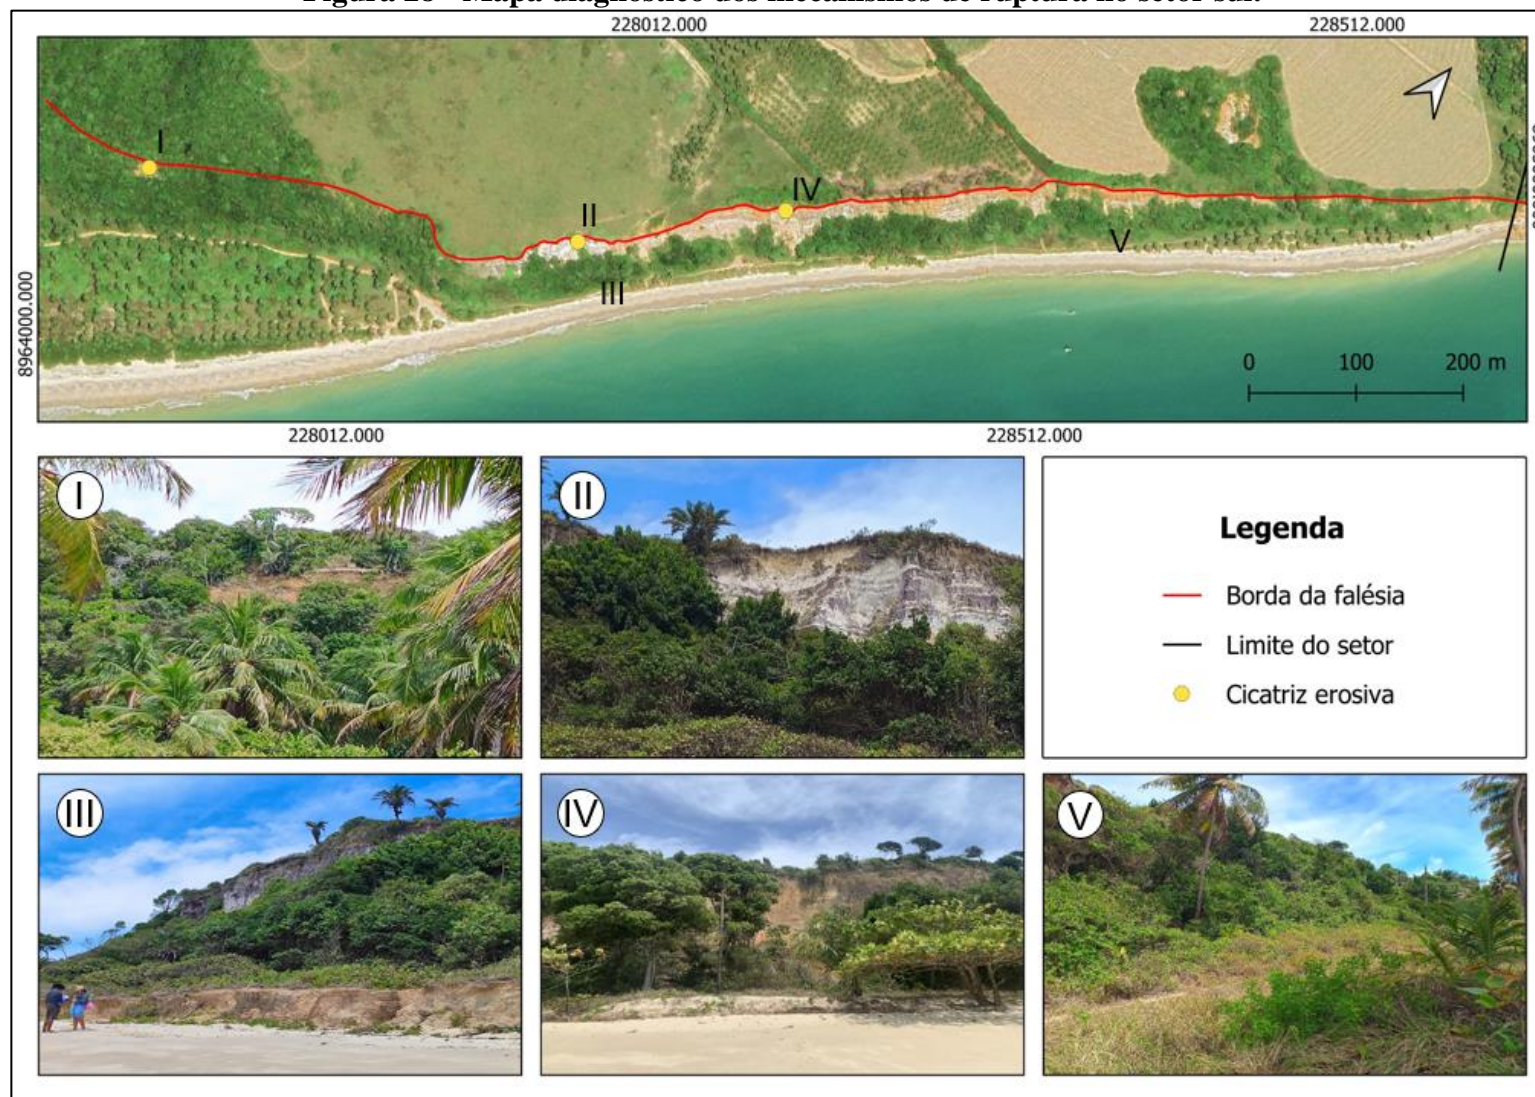
Figura 28 - Mapa diagnóstico dos mecanismos de ruptura no setor sul.

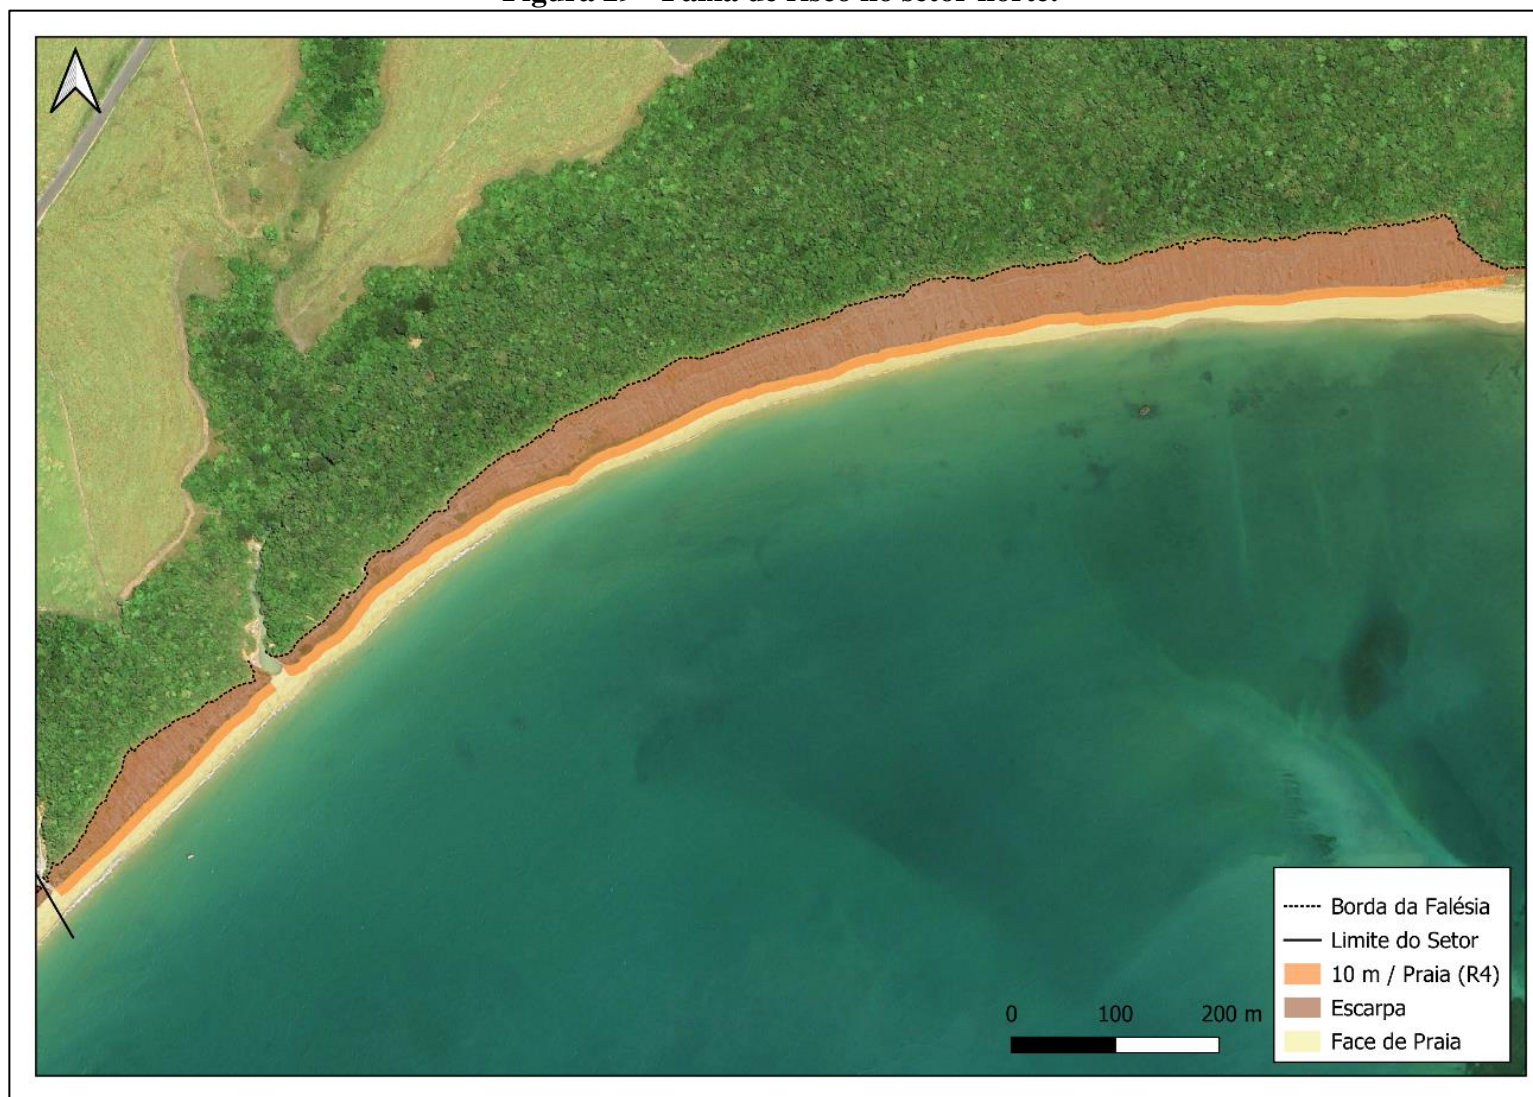
Figura 29 - Faixa de risco no setor norte.

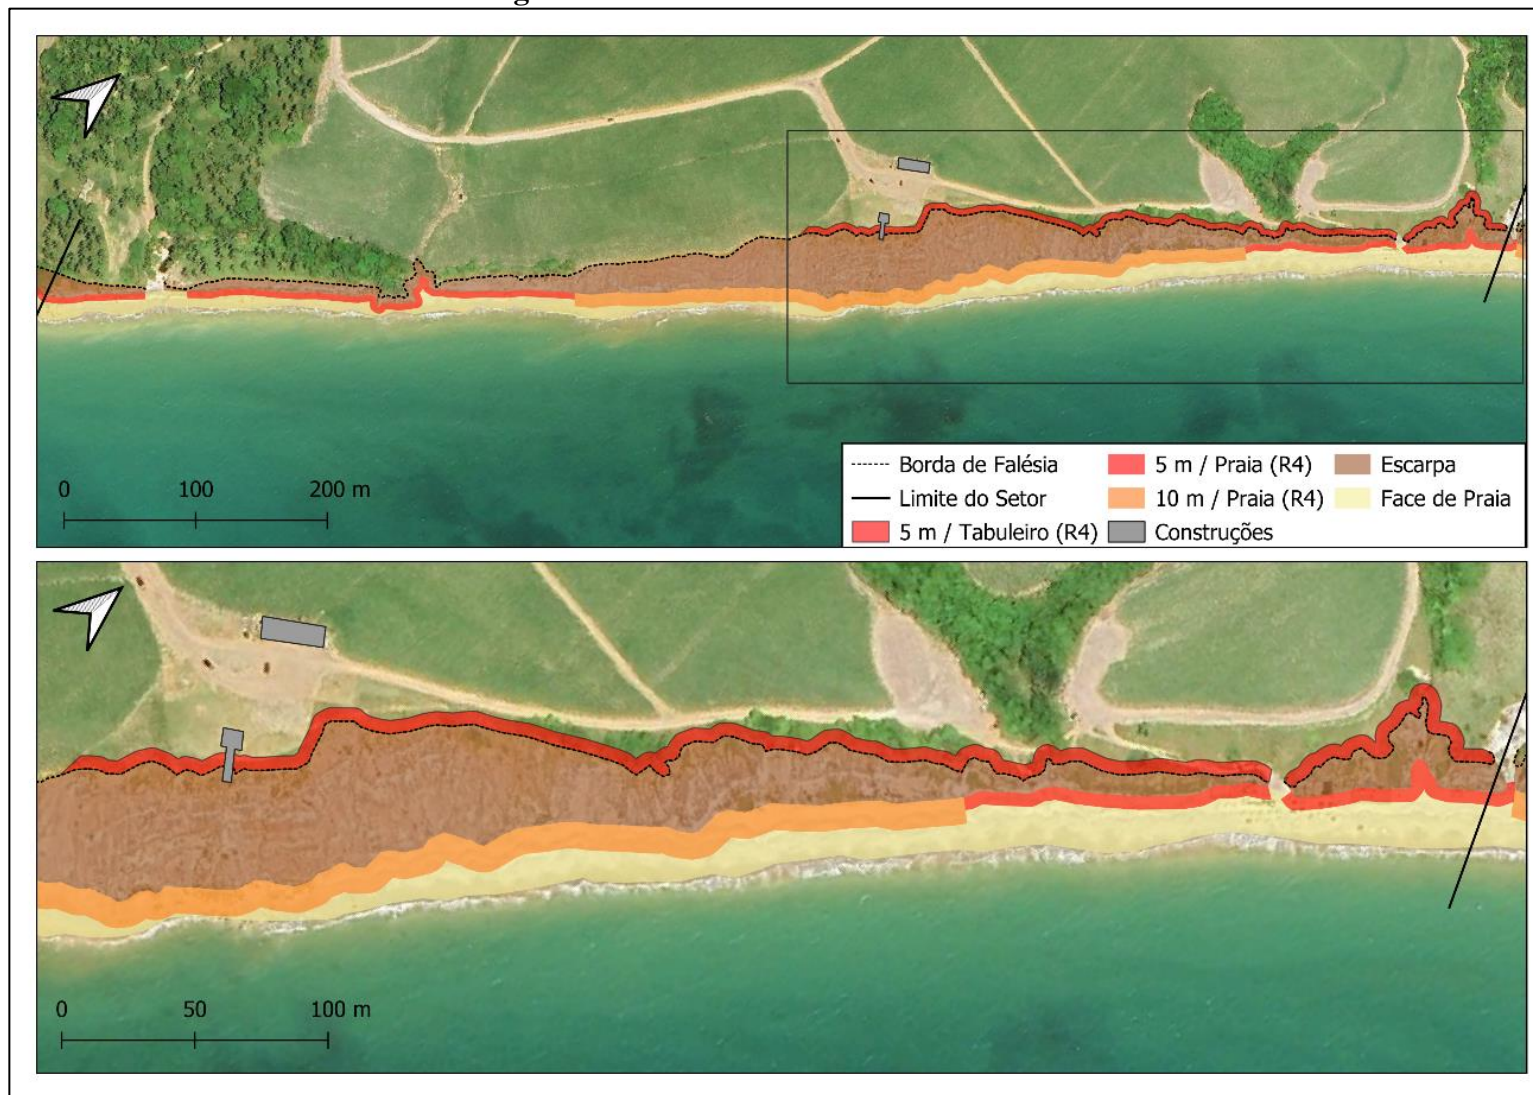
Figura 30 - Faixas de risco no setor central.
