ÁREAS DE RISCOS GEOMORFOLÓGICOS ASSOCIADAS A INSTABILIDADE DAS  
FALÉSIAS DA PRAIA DE LAGOA AZEDA, MUNICÍPIO DE JEQUIÁ DA PRAIA,  
LITORAL SUL DE ALAGOAS

Dissertação apresentada ao Programa de Pós  
Graduação em Geografia do Instituto de  
Geografia, Desenvolvimento e Meio  
Ambiente, da Universidade Federal de  
Alagoas.

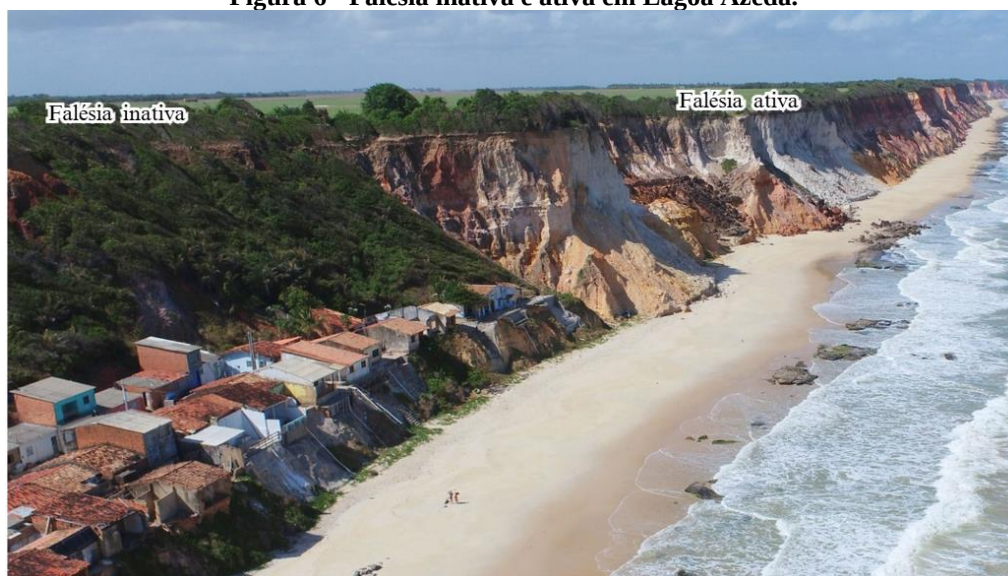
**Figura 6 - Falésia inativa e ativa em Lagoa Azeda.**

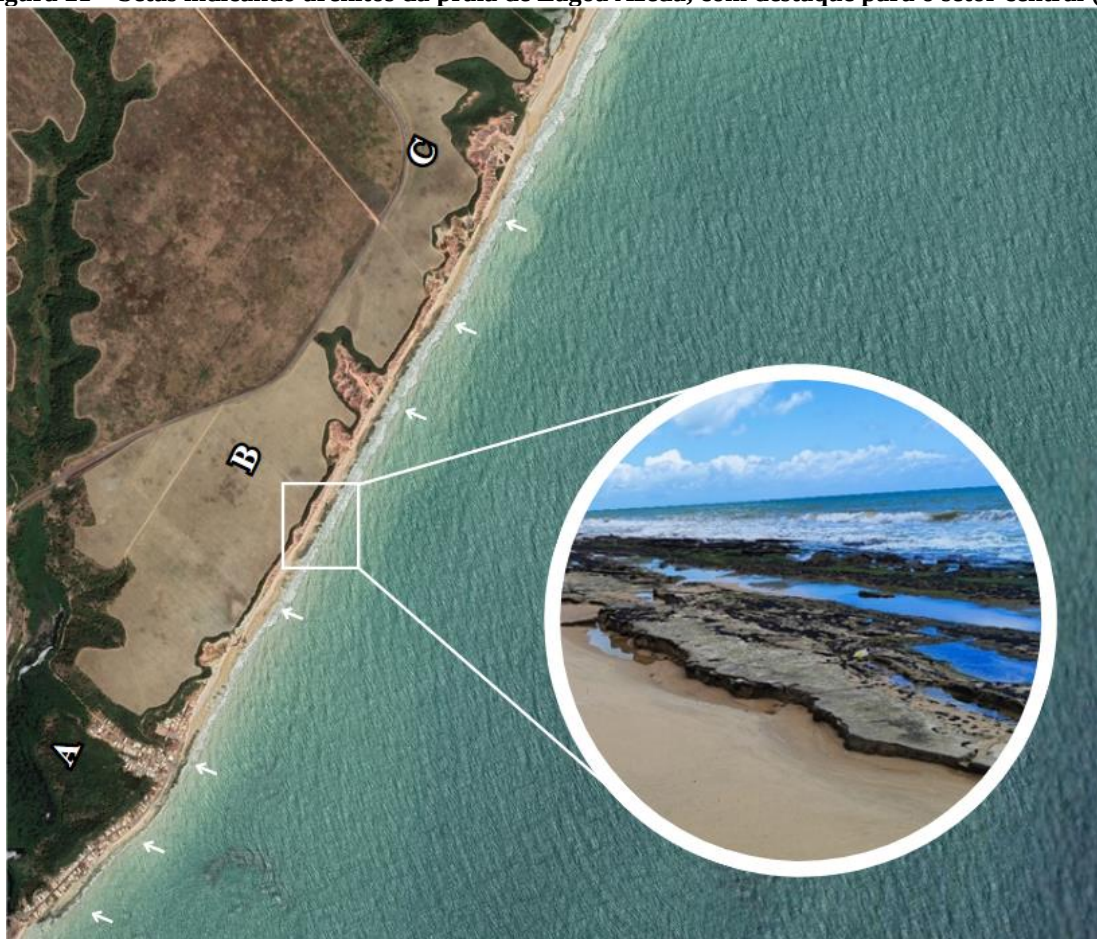
**Figura 21 – Setas indicando arenitos da praia de Lagoa Azeda, com destaque para o setor central (B).**

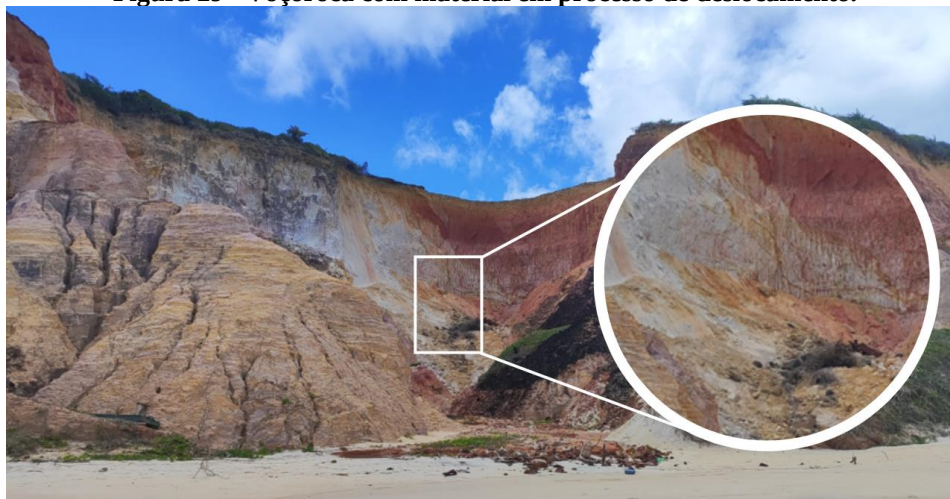
**Figura 29 - Voçoroca com material em processo de deslocamento.**

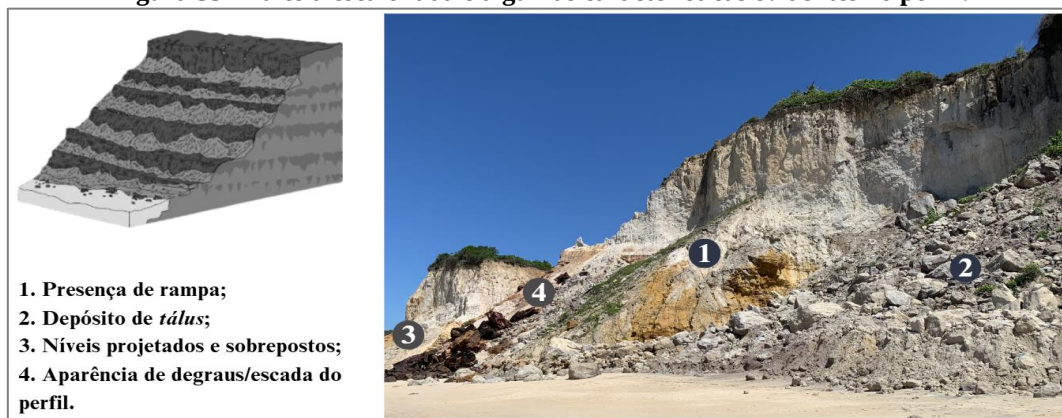
**Figura 33 - Falésia escalonada e algumas características evidentes no perfil.**

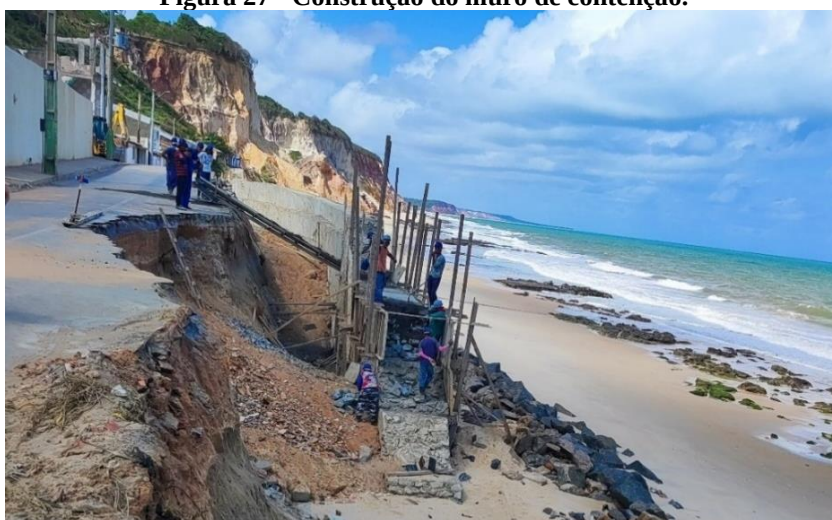
**Figura 27 - Construção do muro de contenção.**

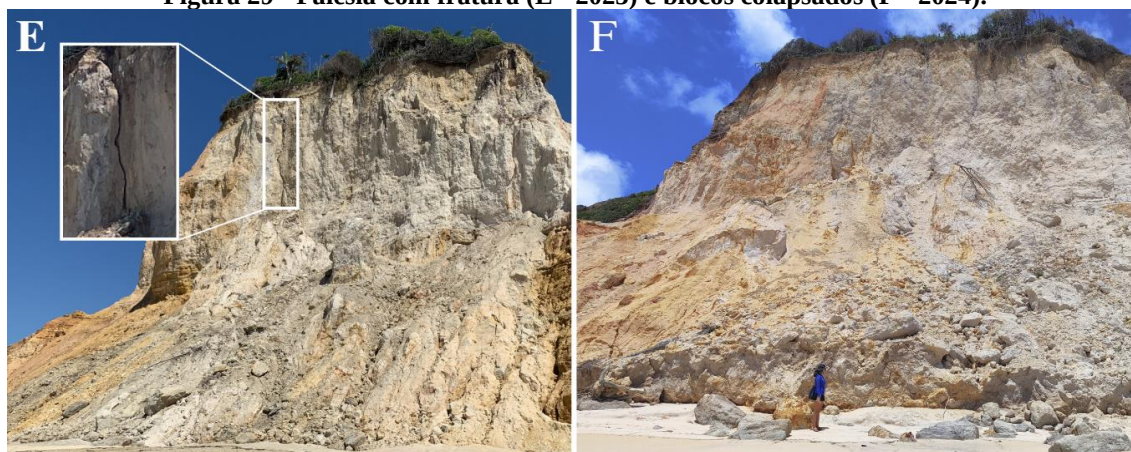
**Figura 29 - Falésia com fratura (E - 2023) e blocos colapsados (F - 2024).**

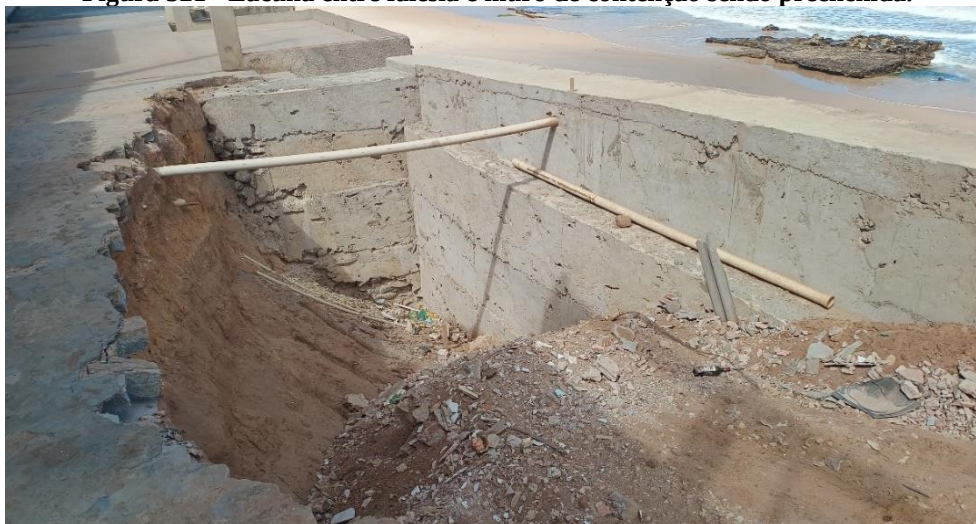
**Figura 321 - Lacuna entre falésia e muro de contenção sendo preenchida.**
