UNIVERSIDADE FEDERAL DE ALAGOAS  
CENTRO DE TECNOLOGIA  
ENGENHARIA CIVIL

**A MOBILIDADE URBANA E O PEDESTRE: ESTUDO DE CASO DE TRAVESSIAS  
DA CIDADE DE MACEIÓ-AL**

Trabalho de Conclusão de Curso

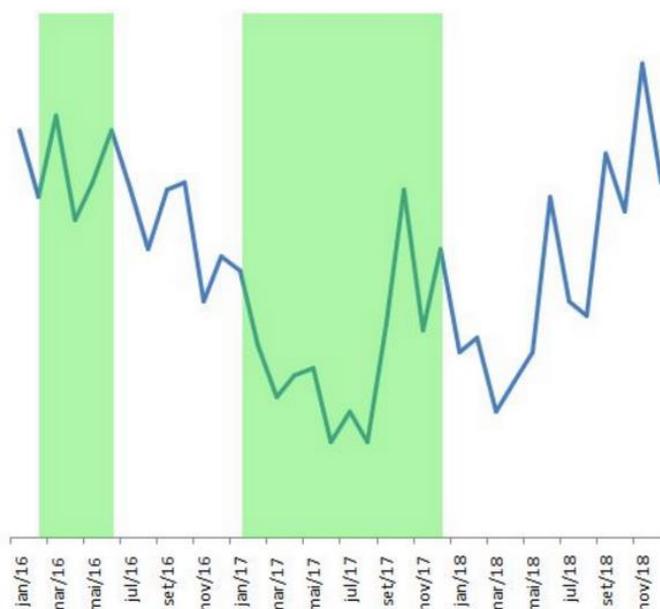
Figura 5: Atendimentos do HGE e Controladores de velocidade

Em Maceió, após a implantação de controladores de velocidade, houve uma redução de número de atendimentos de atropelamentos no HGE nos períodos que estavam ativos, chegando a diminuir 30% entre janeiro e agosto de 2017 (Figura 5). Vale ressaltar que nesta figura, os períodos marcados de verde são os com controladores de velocidade ativos.

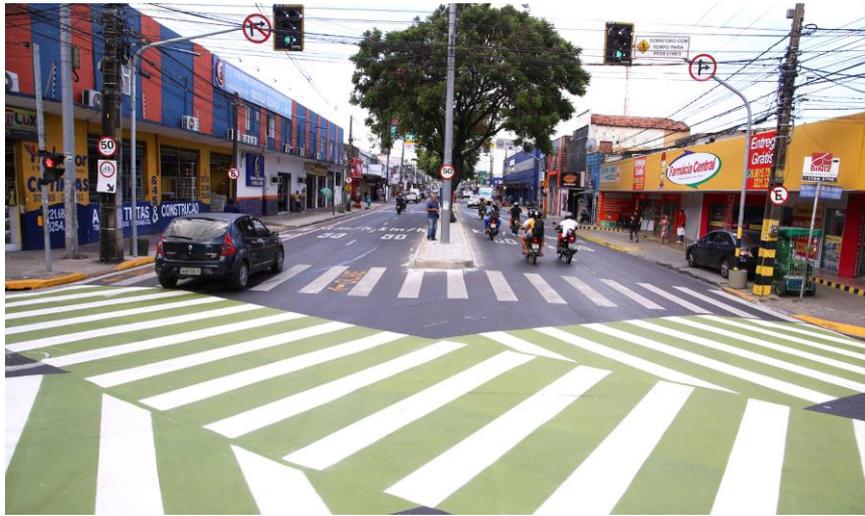
Figura 17: Intervenções no Trinário da Avenida Duque de Caxias

Com características do Sistema Seguro, segundo WRI Brasil (2020), a cidade de Fortaleza conseguiu atingir a meta na Década de Ação pela Segurança no Trânsito da ONU, com uma redução de 50,3% no índice de óbitos por sinistros de trânsito. Foram realizadas intervenções como redução do limite de velocidade, implantação de ciclofaixa e semáforos (para veículos e pedestres), modificação do desenho em pontos críticos de sinistros, alteração de retornos e modificação e paisagismo de canteiros centrais (WRI BRASIL, 2018).

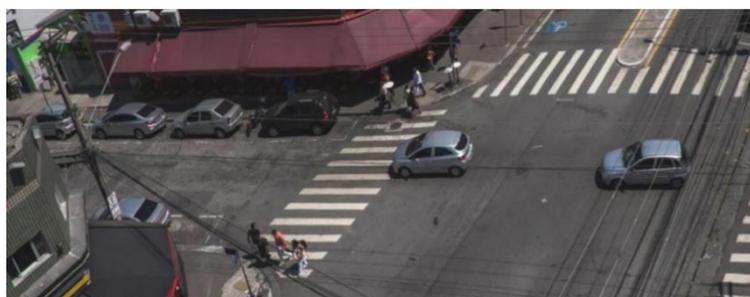
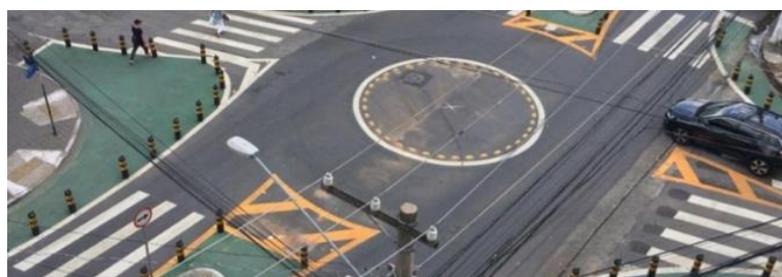
Figura 18: Antes e depois do cruzamento das Ruas Salete e Dr. César (Santana)

Como exemplo de adaptação para áreas calmas, tem-se o antes e depois do cruzamento da Rua Salete com a Rua Dr. César (Santana) nas Figura 18a e Figura 18b, respectivamente. Nelas, percebe-se uma maior integração da mobilidade, garantindo uma maior segurança e clareza tanto para os mais vulneráveis, como para os outros veículos. Também, pode-se verificar a extensão de calçadas, uma mini rotatória, extensão do refúgio de pedestres, diminuição das distancias de travessia, maior acessibilidade, uso de cores vivas e modificação nos raios das esquinas.

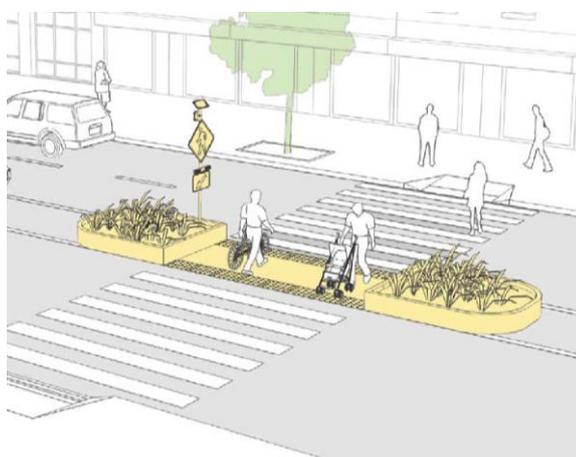
Figura 23: Exemplo de Ilha de Refúgio

As ilhas de refúgio, como na Figura 23, são espaços pequenos de tráfego e refúgio, sendo separadas por um meio-fio (ELVIK et al., 2009). Dessa maneira, são indicadas em locais onde não há semáforos para minimizar a distância de travessia dos pedestres (WELLE et al., 2015) e em cruzamentos complexos (DNIT, 2010).

Ao comparar com a ilha de refúgio na faixa de pedestre já existente anteriormente com a faixa de pedestre comum, Elvik et al. (2009) encontraram como melhor estimativa a redução de 43% em sinistros de trânsito com feridos, mas um aumento de 19% dos sinistros com veículos.

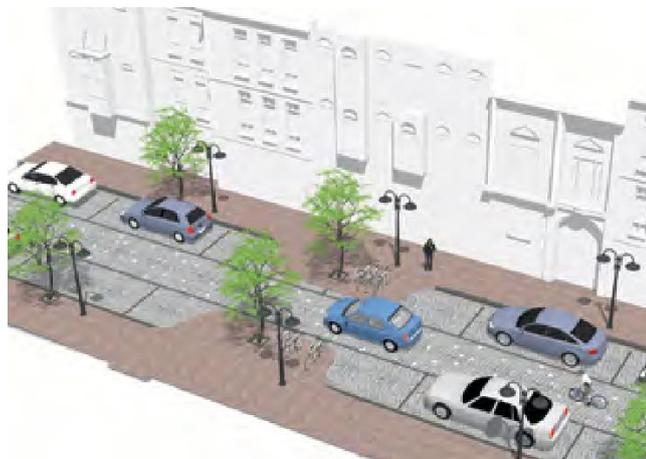
Figura 24: Exemplo de Estreitamento da Via

O estreitamento da via é a redução da largura da via de tráfego de veículos (Figura 24). Segundo NACTO (2018), Welle et al. (2015) e OMS e OPAS (2013), essa redução pode ser realizada por meio da extensão de calçadas dos tipos de alinhamento de esquinas, avanços ou remoção da faixa de conversão. Também, é válido ressaltar que são modificações de alto custo (OMS; OPAS, 2013).

Ao garantir a baixa velocidade dos veículos e menor distância de travessia, esse dispositivo proporciona uma melhor qualidade e segurança para travessia do pedestre (OMS; OPAS, 2013). Além disso, por Vanderschuren e Jobanputra (2009), pode ser utilizado em vias arteriais e locais, mas com atenção ao impacto do volume de tráfego.

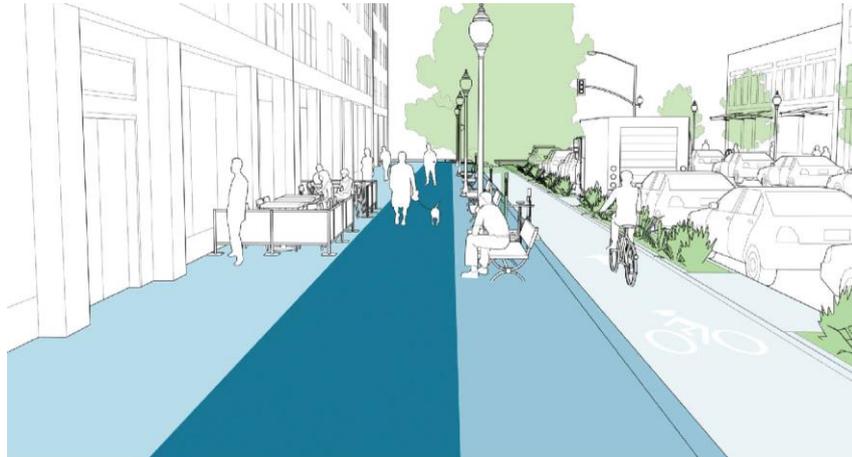
Figura 25: Exemplo de Calçadas Seguras

Tem-se que calçada, como na Figura 25, é um espaço da via não utilizado para tráfego de veículos, sendo geralmente separada da via, com nível acima da rua, e destinada a circulação de pedestre (DNIT, 2010). Ademais, no Código De Trânsito Brasileiro, ressalta que nos locais onde não houver a presença de calçadas, o que demonstra a importância da existência da mesma para não haver conflito entre pedestres e os veículos que trafegam na pista de rolamento:

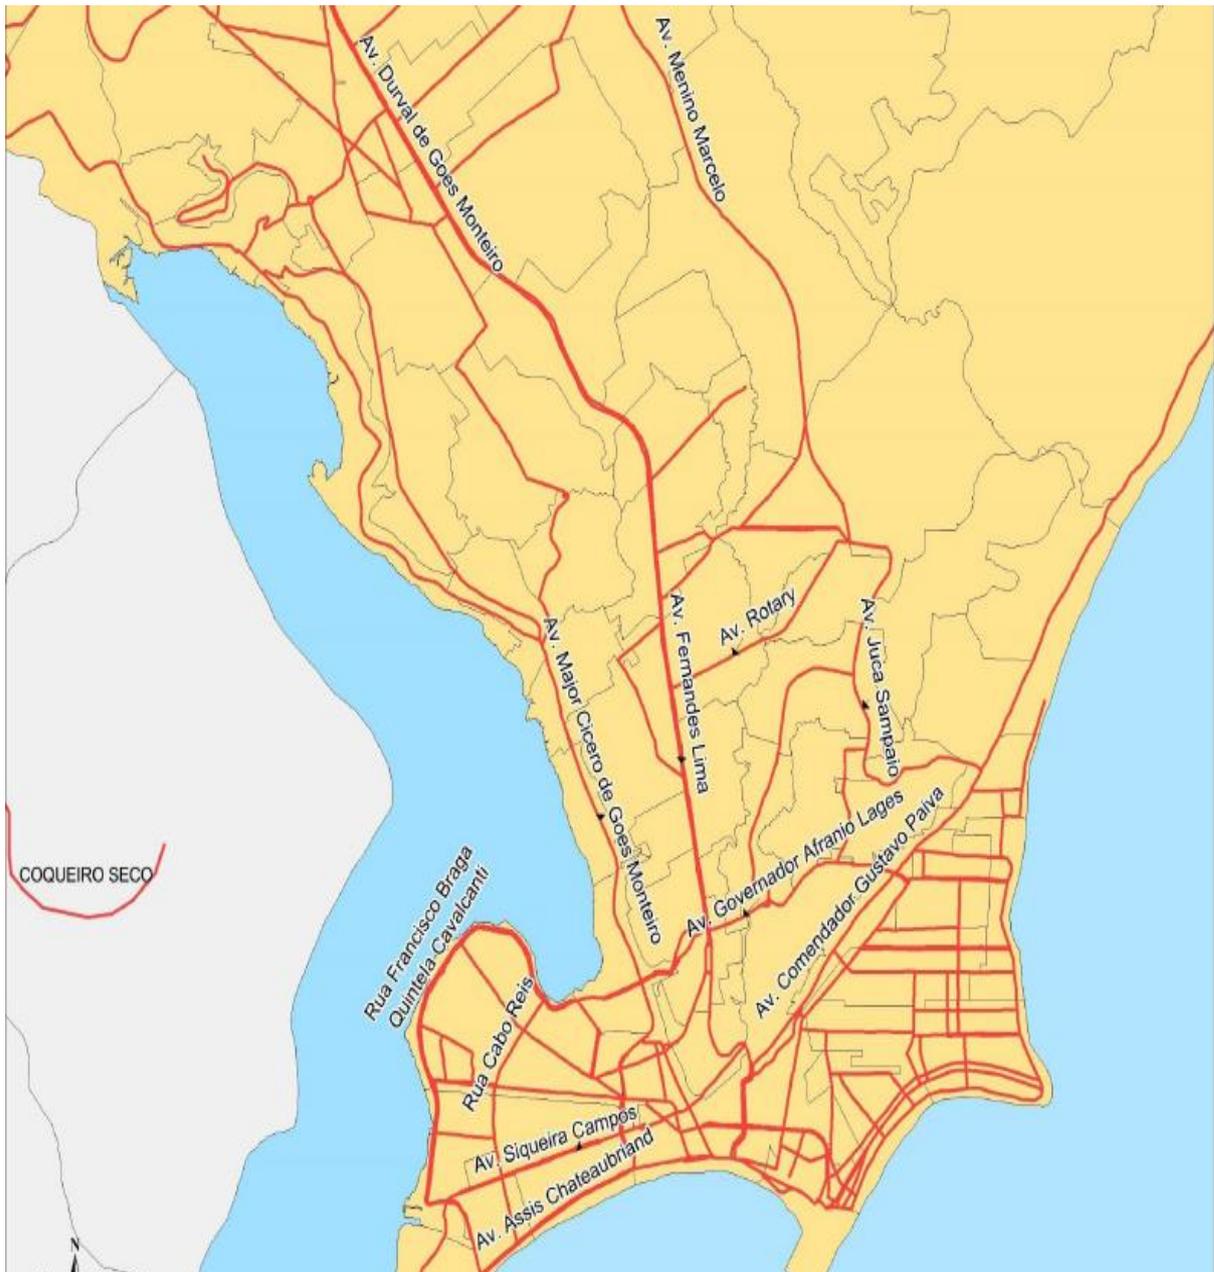
Figura 32: Sistema Viário Principal de Maceió-AL

De acordo com o Plano de Mobilidade Urbana para implantação de Veículos Leves sobre Trilhos em Maceió desenvolvido pelo Consórcio Metrô Leve Maceió (MLM) (2014), o município pode ser dividido em 3 principais eixos viários estruturais, sendo eles: Corredor Fernandes Lima / Durval de Góes Monteiro, Corredor General Hermes / Major Cícero de Góes Monteiro e Avenida Menino Marcelo / Juca Sampaio. Além destes principais eixo viários a Figura 32 detalha as vias transversais mais importantes da cidade, resultando na representação do sistema viário principal do município de Maceió.

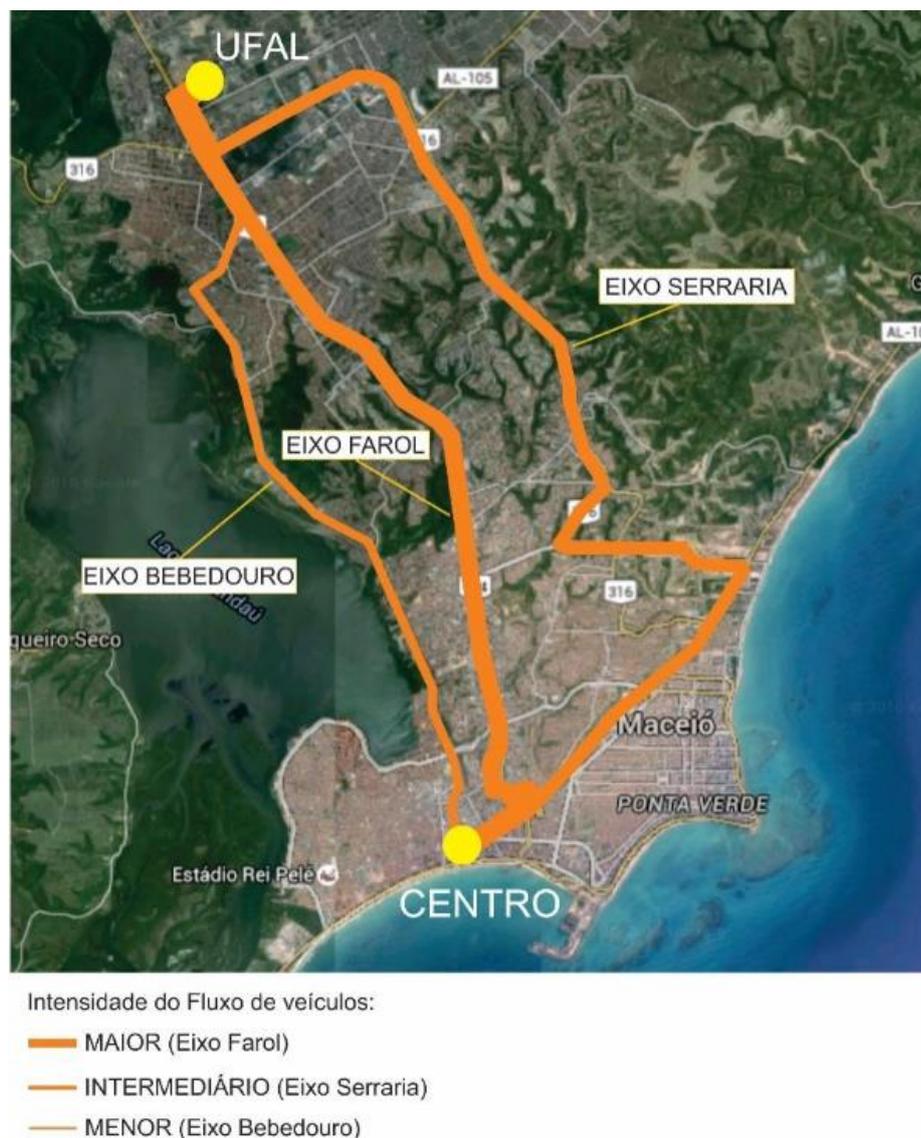
Figura 33: Eixos Principais de Maceió-AL

Santos et al. (2017) ao considerar o fluxo de transporte de veículos, por meio de viagens em diferentes meios de transporte do centro até a UFAL, em seu estudo sobre “Considerações sobre a mobilidade urbana em Maceió”, destacou os três principais eixos viários do município, sendo eles: Eixo Farol, Eixo Bebedouro e Eixo Serraria, os quais são apresentados na Figura 33.

Sendo o Eixo Farol na extensão de aproximadamente 14 km composto pela Avenida Fernandes Lima e Avenida Durval de Góes Monteiro, ambas as avenidas compostas por duas faixas por sentido além de um faixa exclusiva para ônibus. Como a ocupação destas avenidas é de maioria comercial, estas possuem duas passarelas elevadas e um canteiro central ao longo de sua extensão. Já o Eixo Serraria, é composto principalmente pela Avenida Menino Marcelo, com aproximadamente 11 km de extensão, que liga o bairro Barro Duro ao bairro Cidade Universitária, da qual é composta de 2 faixas por sentido, totalizando em 4 faixas ao longo de extensão.

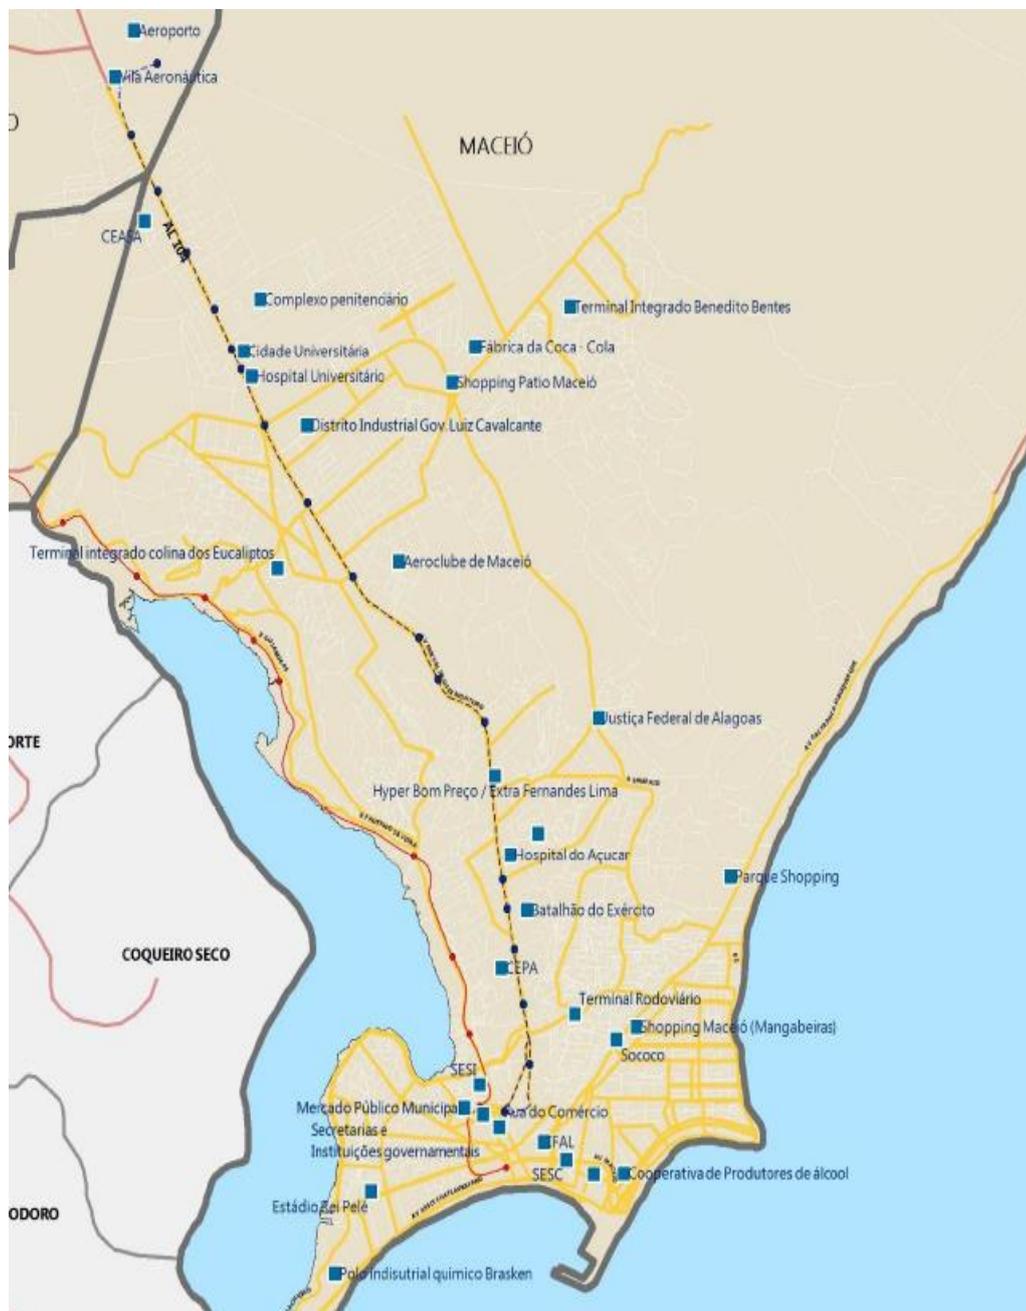
Figura 34: Pontos de atração de tráfego de Maceió-AL

De acordo com o Plano de Mobilidade Urbana para implantação de Veículos Leves sobre Trilhos em Maceió, apresentado pelo Consórcio MLM no ano de 2014, grande parte dos polos geradores de tráfego da cidade estão localizados nos dois principais eixos viários adotados neste estudo, Eixo Farol e Serraria (Figura 34).

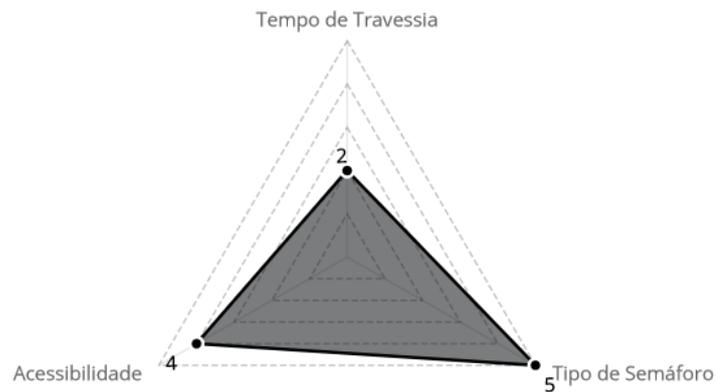
Figura 41: Gráfico de Resultado do Ponto 1

Quanto a avaliação, os resultados são apresentados na Tabela 10 e na Figura 41, este que consiste em um gráfico radar caracterizado por quão mais externo o ponto estiver no seu tópic, melhor a pontuação. Com isso, a travessia do Ponto 1 apresentou um resultado para o indicador de segurança entre regular e bom (3,50), e para o indicador de acessibilidade o resultado encontrado foi bom (4,0).

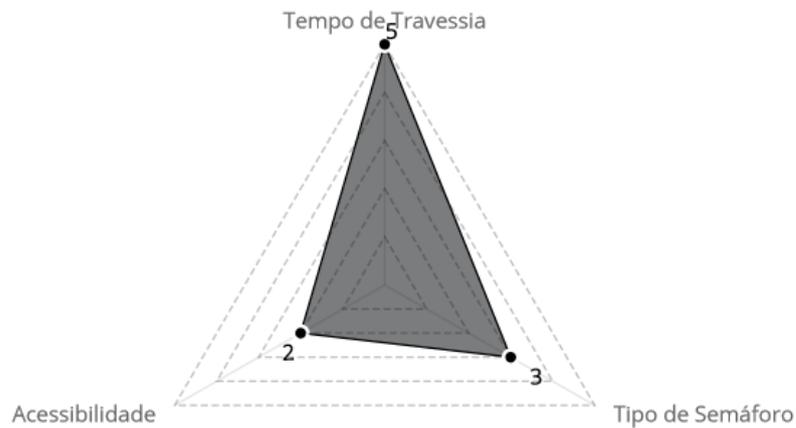
Figura 43: Gráfico de Resultado do Ponto 2

Com isso, a avaliação possuiu os resultados apresentados na Tabela 11 e Figura 43. Sendo assim, a travessia do Ponto 2 possui como resultado do indicador de segurança como bom (4,00), enquanto o de acessibilidade como ruim (2,00).

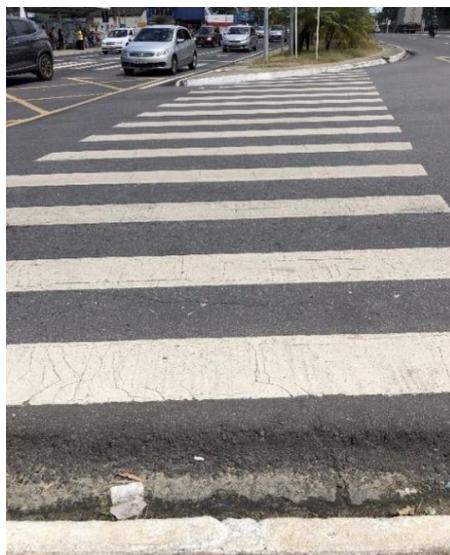
Figura 47: Caracterização do Ponto 4

Com detalhada na Figura 47, essa travessia é semaforizada e possui (i) faixa de pedestre, (ii) ausência de rampa de acessibilidade, e (iii) ausência de botoeira para pedestre.

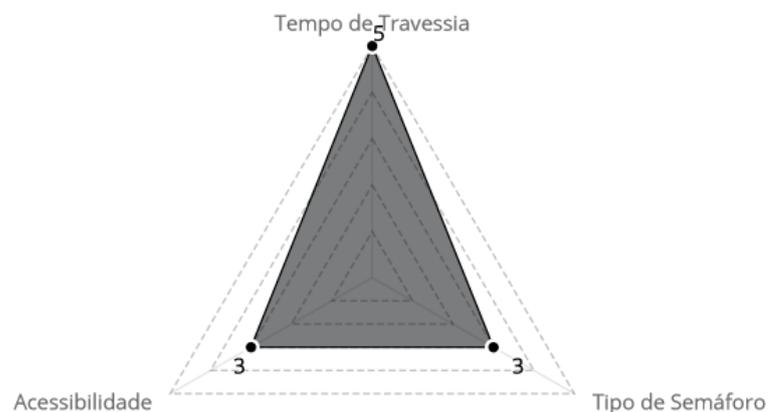
Figura 50: Gráfico de Resultado do Ponto 5

Os resultados referentes as avaliações estão apresentadas na Tabela 14 e na Figura 50. Dessa maneira, conclui-se que o indicador de segurança possui resultado como bom (4,00) e de acessibilidade como regular (3,00).

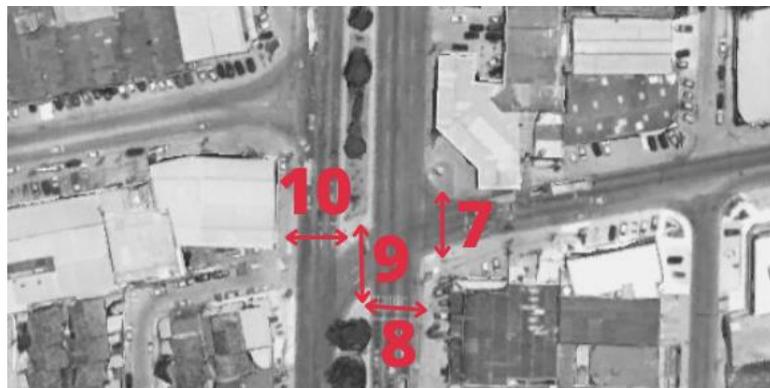
Figura 55: Detalhamento das Travessias dos Pontos 8, 9 e 10

Esta travessia é similar aos Pontos 3, 4 e 5, ou seja, é composta por 3 travessias, as quais permitem o cruzamento da Av. Fernandes Lima nos dois sentidos da via, como apresentado na Figura 55. As travessias foram identificadas conforme a numeração da Figura 55.

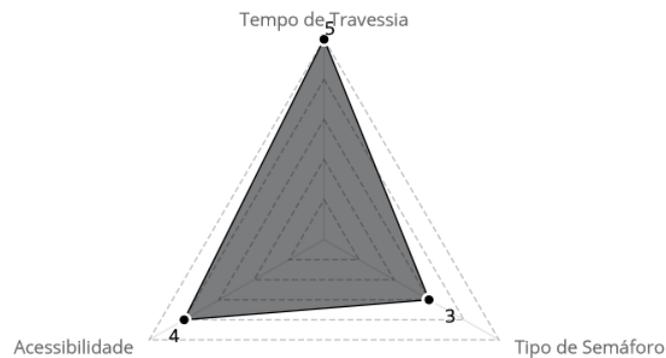
Figura 59: Gráfico de Resultado do Ponto 9

A avaliação está apresentada na Tabela 18 e na Figura 59. Com isso, pode-se concluir os indicadores de segurança e de acessibilidade como bom (4,00).

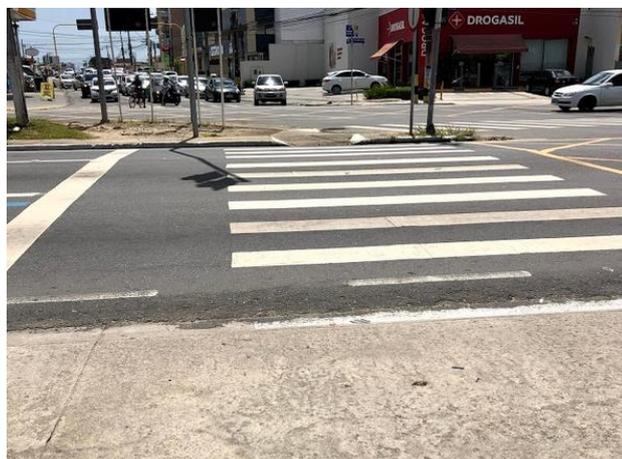
Figura 60: Caracterização do Ponto 10

Para finalizar a travessia completa da Avenida Fernandes Lima, esse ponto é similar ao Ponto 8, uma vez que é a travessia do sentido contrário do fluxo de carros. Sendo assim, é semaforizada com (i) faixa de pedestre, (ii) somente uma rampa adequada, e (iii) ausência de botoeira e temporizador para pedestres (Figura 60).

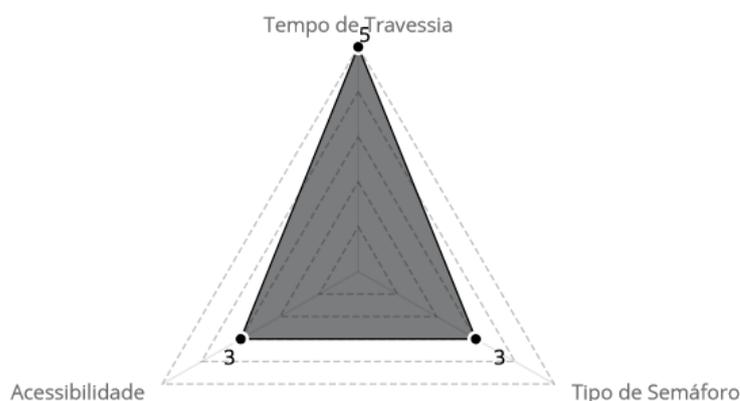
Figura 61: Gráfico de Resultado do Ponto 10

Quanto a avaliação, os resultados estão apresentados na Tabela 19 e Figura 61. Com isso. A travessia do Ponto 6.3 Sendo assim, pode-se concluir o indicador de segurança como bom (4,00) e o de acessibilidade com regular (3,00).

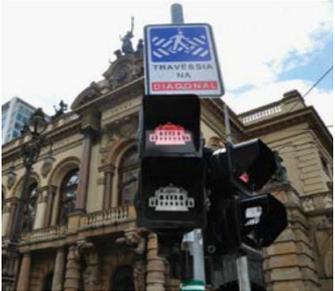
Semáforo

<p>Fonte: WRI Brasil (2017)</p>	É necessário um semáforo com temporizador para o pedestre, para indicar a permissão para realizar a travessia, não necessitando olhar o semáforo de veículos. Além disso, ter conhecimento do tempo que resta e segurança das pessoas. Caso necessário, uso inteligente com cartão para pessoas com mobilidade reduzida. Não se considera útil o uso de botoeiras, pois já existe o intervalo para travessia de pedestres.	1, 2, 3, 4, 5, 7, 8 e 10.

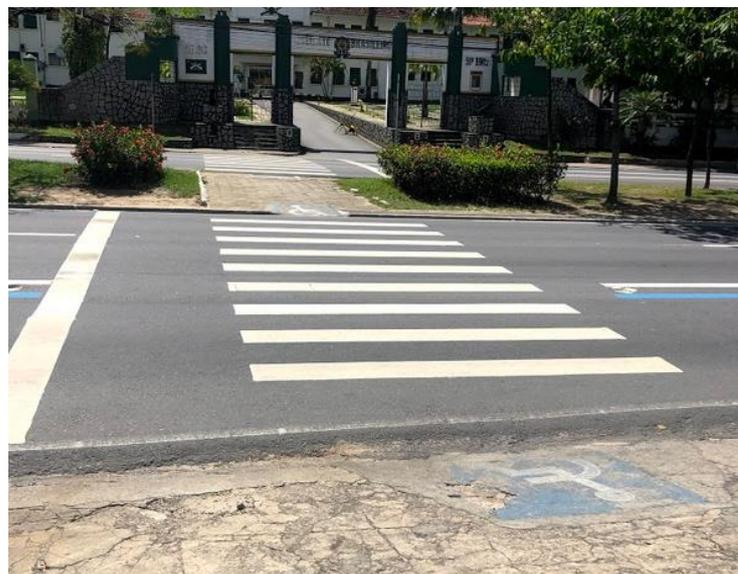
Figura 63: Caracterização do Ponto 11

Localizada na Avenida Fernandes Lima e na Frente do Batalhão de Exército, essa travessia é não semaforizada e possui (i) faixa de pedestre, (ii) rampas de acessibilidade e (iii) canteiro central (Figura 63).

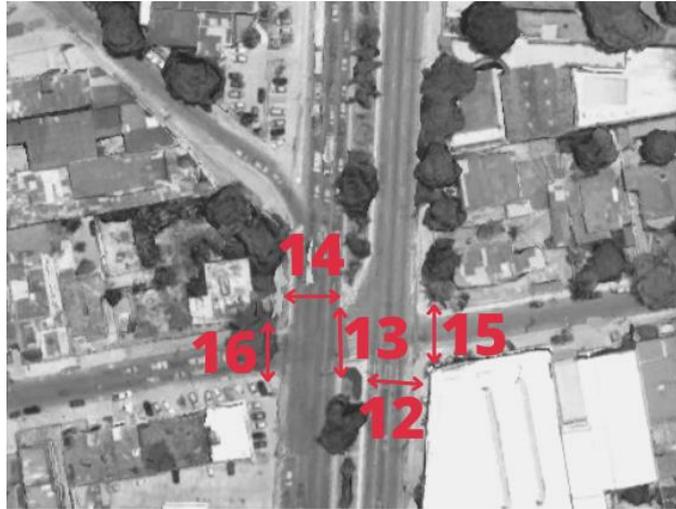
Figura 65: Detalhamento das Travessias dos Pontos 12, 13 e 14

Assim como os Pontos 3, 4, 5 e 8, 9, 10, este ponto é composto por 3 travessias, o qual atravessa a Avenida Fernandes Limas nos dois sentidos da via, conforme apresentado na Figura 65. Sendo assim, será avaliado cada uma delas separadamente conforme a numeração apresentada na Figura 65.

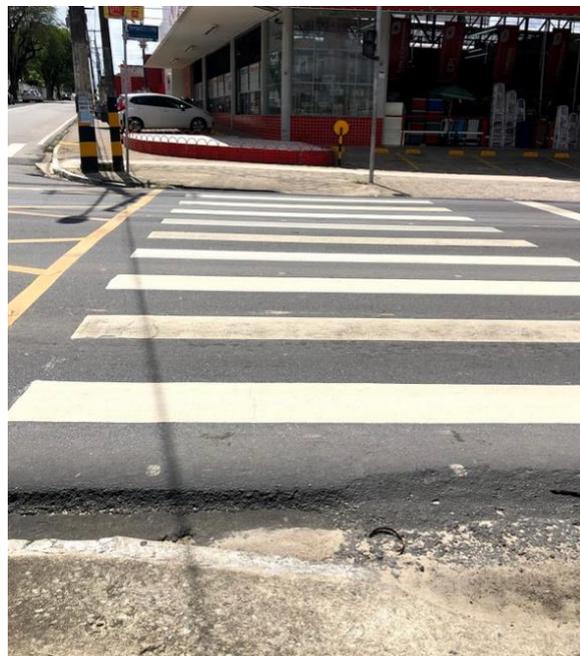
Figura 66: Caracterização do Ponto 12

Como há na Figura 66, esta travessia é semaforizada e possui (i) faixa de pedestre, (ii) sinal de pedestre que precisa de manutenção, e (iii) ausência de botoeira e temporizador.

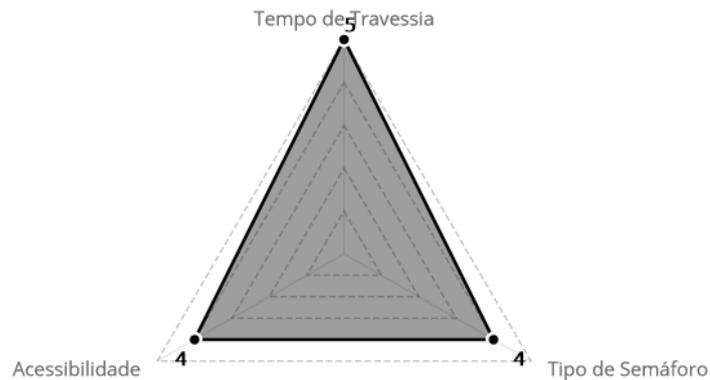
Figura 67: Gráfico de Resultado do Ponto 12

Sendo assim, apresenta-se o resultado da avaliação na Tabela 22 e na Figura 67. Dessa maneira, o indicador de segurança é avaliado entre bom e ótimo (4,50) e o de acessibilidade como bom (4,00).

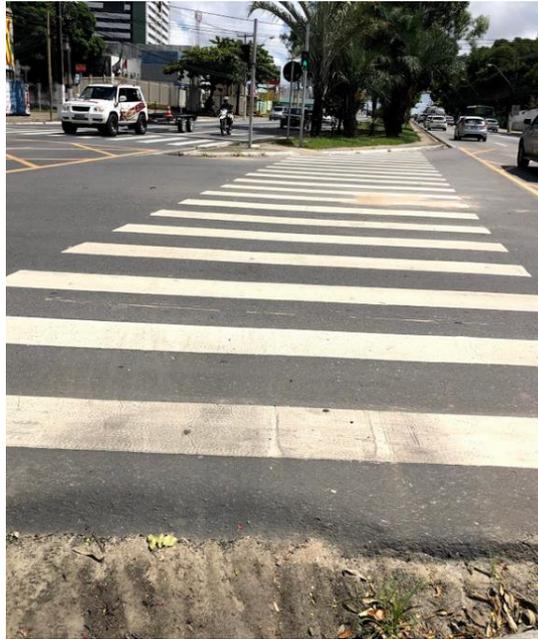
Figura 68: Caracterização do Ponto 13

Esta travessia trata-se de uma passagem no canteiro central, a qual é caracterizada por ser semaforizada que possui (i) semáforo de pedestre que precisa de manutenção, (ii) faixa de pedestre de boa manutenção, (iii) rampas acessíveis, e (iv) ausência de botoeira e de temporizador para pedestres (Figura 68).

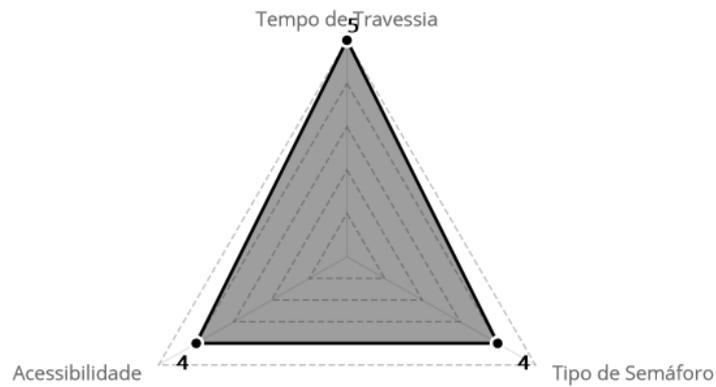
Figura 69: Gráfico de Resultado do Ponto 13

Sendo assim, o resultado da avaliação é exposto na Tabela 23 e a Figura 69. Com isso, o indicador de segurança é avaliado entre bom e ótimo (4,50) e o de acessibilidade como bom (4,00).

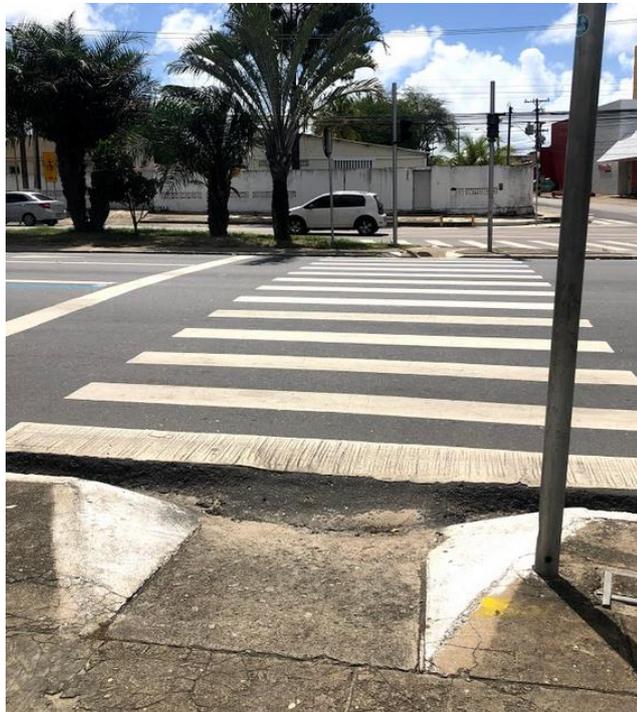
Figura 70: Caracterização do Ponto 14

Para finalizar a travessia completa da Avenida Fernandes Lima, esse ponto é similar ao Ponto 12, uma vez que é a travessia do sentido contrário do fluxo de carros. Sendo assim, é semaforizada e possui (i) faixa de pedestre, (ii) rampas acessíveis adequadas, (iii) sinal de pedestre, e (iv) ausência de botoeira e de temporizador para pedestres (Figura 70).

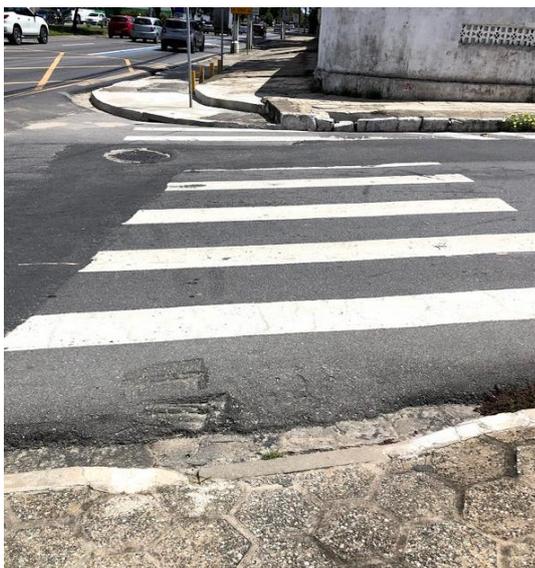
Figura 72: Caracterização do Ponto 15

Sendo uma travessia não semaforizada localizada em uma via transversal a Avenida Fernandes Lima e de sentido único, possui (i) um dos lados sem rampa, (ii) calçada alta e desnivelada, e (iii) faixa de pedestre sem manutenção (Figura 72).

Nesse contexto, a avaliação resultou na Tabela 25 e na Figura 73. Com isso, o indicador de segurança apresentou resultado como bom (4,00) e o de acessibilidade como ruim (2,00).

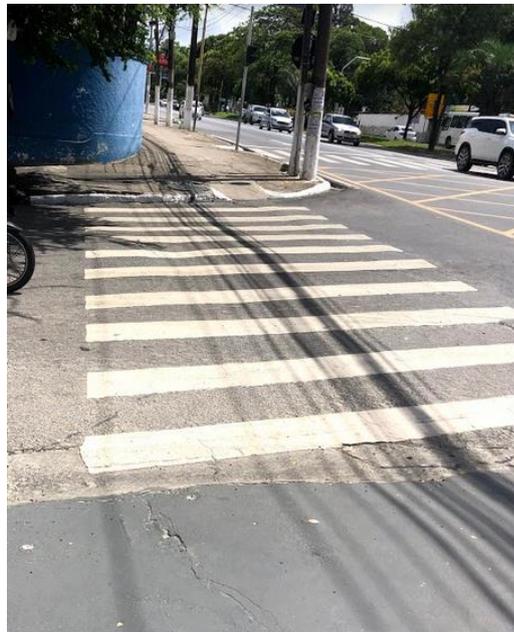
Figura 74: Caracterização do Ponto 16

Este ponto está localizado na transversal da Avenida Fernandes Lima, sendo utilizado para retorno de quadra e com sentido único. Esta travessia é semaforizada e possui (i) faixa de pedestre com manutenção, (ii) ausência de botoeira e de temporizador para pedestre, e (iii) rampa de acesso a cadeirantes (Figura 74).

No quesito de avaliação, apresentam-se a Tabela 26 e a Figura 75. Dessa maneira, os indicadores de segurança e acessibilidade possuem um resultado como bom (4,00).

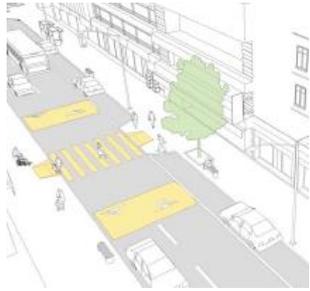
<p>Fonte: NACTO (2018)</p>	Como é uma travessia não semaforizada, com um fluxo alto de veículos com velocidade maior que 30 km/h, este dispositivo proporcionará maior segurança para o pedestre, já que há uma redução da velocidade do veículo no trecho e trará atenção para o motorista.	11.

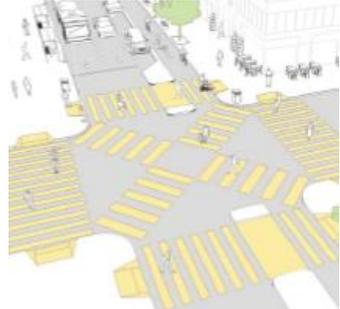
<p>Fonte: NACTO (2018)</p>	Com finalidade de reduzir a oportunidade de erro dos pedestres ao diminuir a quantidade de paradas, deve-se considerar o uso desse tipo de travessias. Válido ressaltar a necessidade de associar com o tempo do semáforo, uma vez que são grandes larguras.	12, 13 e 14.
Semáforo

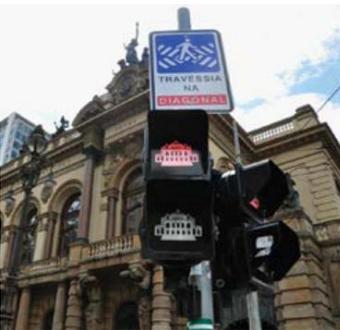
<p>Fonte: WRI Brasil (2017)</p>	É necessário um semáforo com temporizador para o pedestre, para indicar a permissão para realizar a travessia, não necessitando olhar o semáforo de veículos. Além disso, ter conhecimento do tempo que resta e segurança das pessoas. Caso necessário, uso inteligente com cartão para pessoas com mobilidade reduzida. Não se considera útil o uso de botoeiras, pois já existe o intervalo para travessia de pedestres.	11, 12, 13, 14 e 16.

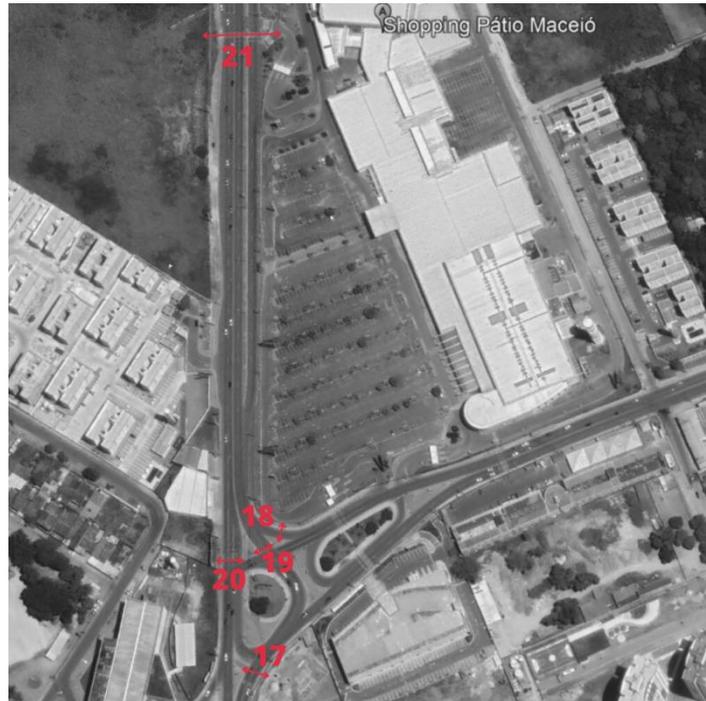
Figura 76: Travessias da Proximidade do Shopping Pátio Maceió

Para este ponto, foram separadas as 4 travessias segundo a Figura 76, sendo uma delas subdividida em duas travessias. Com isso, tem-se três semaforizadas e duas não semaforizadas.

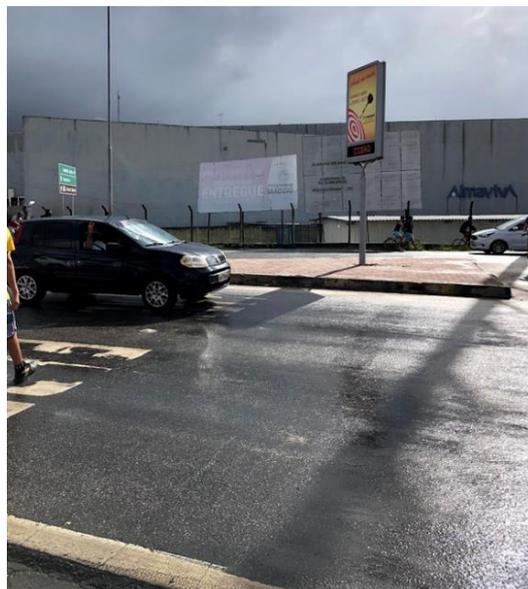
Figura 77: Caracterização do Ponto 17

Este ponto é de parada não semaforizada de veículos para preferência da rotatória do Shopping Pátio Maceió, no entanto, por causa da diminuição da velocidade e parada dos veículos, há fluxo de pedestre para travessia. Sendo assim, é não semaforizada e não possui infraestrutura para pedestre (Figura 77).

Nesse contexto, a avaliação é exposta na Tabela 28 e na Figura 78. Com isso, indicador de segurança apresenta resultado como regular (3,00), já a qualidade de acessibilidade como péssima (1,00).

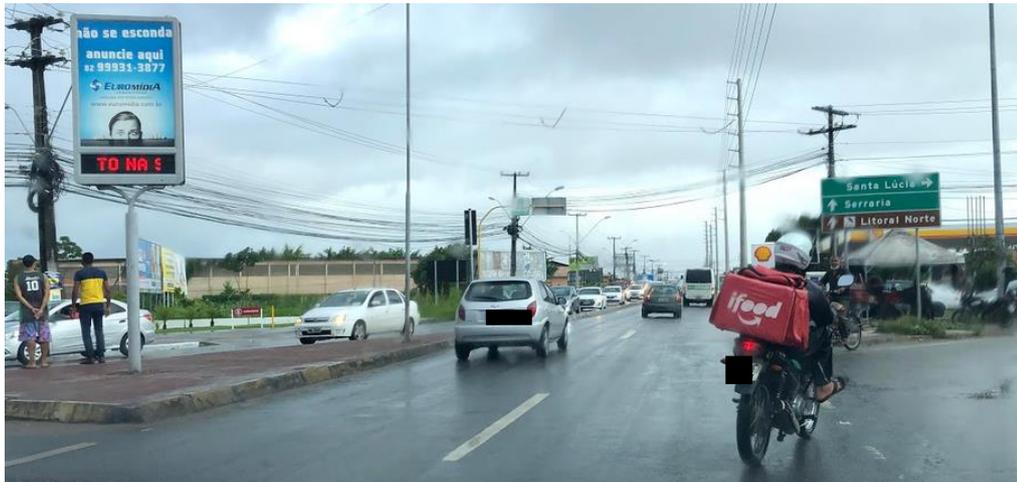
Figura 79: Continuação Travessia do Ponto 17

É válido comentar a continuidade dessa travessia, ou seja, da ilha de refúgio ao outro lado da Avenida Menino Marcelo, como apresentado na Figura 79. Apesar de não estar incluída na análise e, também, não ser um ponto de travessia, entende-se que é necessário, também, uma infraestrutura para pedestres para completar a travessia iniciada no Ponto 17.

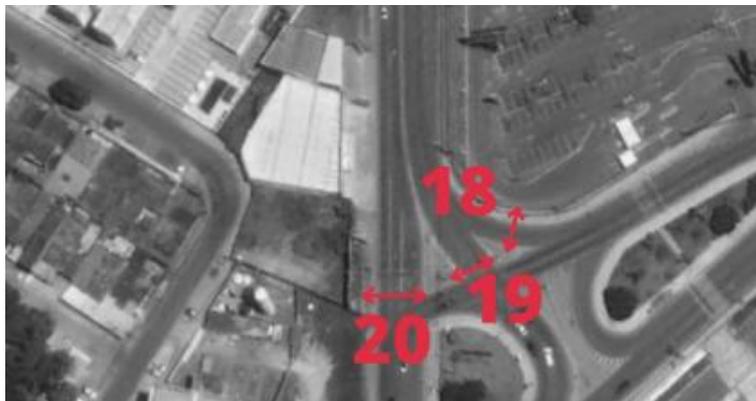
Figura 80: Detalhamento das Travessias dos Pontos 18 e 19

Esta área é composta por duas travessias, sendo localizadas após a rotatória, como apresentado na Figura 80. Sendo assim, será avaliado cada uma delas separadamente.

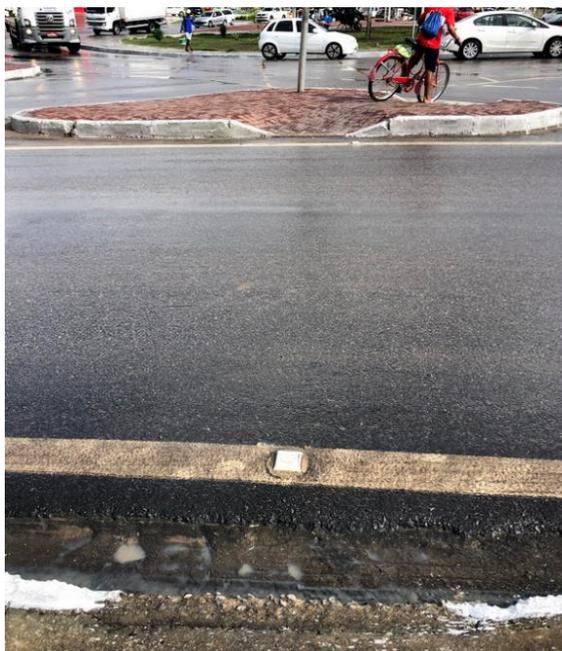
Figura 81: Caracterização do Ponto 18

Sendo uma travessia não semaforizada, possui (i) ausência de faixa de pedestre, e (ii) rampa de acessibilidade (Figura 81).

Dessa maneira, apresenta-se o resultado da avaliação na Tabela 29 e na Figura 82. Com isso, o indicador de segurança possui resultado entre regular e bom (3,25), enquanto para a acessibilidade como péssimo (2,00).

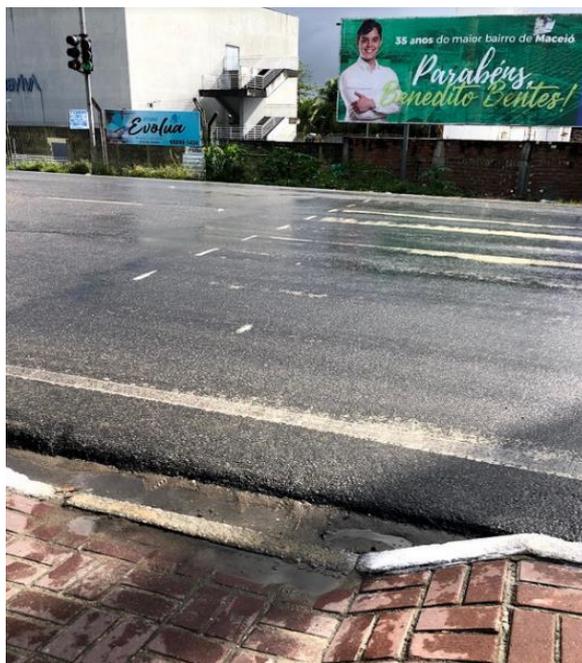
Figura 85: Caracterização do Ponto 20

Sendo localizado na Avenida Menino Marcelo, esta travessia é semaforizada e possui (i) faixa de pedestre com pouca manutenção, (ii) ausência de botoeira e de temporizador para pedestre, e (iii) somente uma rampa de acesso a cadeirantes (Figura 85).

Nesse caso, a avaliação resultou na Tabela 31 e na Figura 86. Dessa maneira, indicador de segurança apresentou resultado entre regular e bom (3,50) e o de acessibilidade como ruim (2,00).

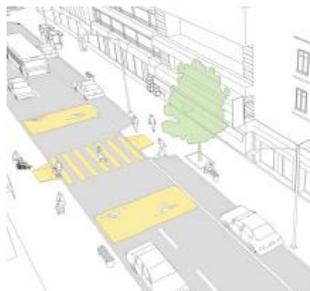
<p>Fonte: NACTO (2018)</p>	Como é uma travessia não semaforizada, com um fluxo considerável de veículos, além de uma velocidade maior que 30 km/h, proporcionará maior segurança para o pedestre, já que há uma redução da velocidade do veículo no trecho.	18.

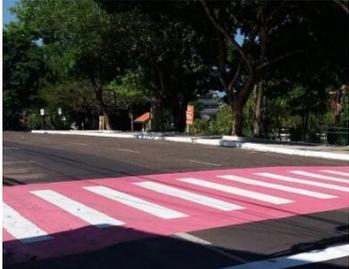
<p>Fonte: Globo (2017)</p>	<p>Para garantir o destaque e visibilidade da faixa para os motoristas e pedestres, já que muitas das faixas estão sem manutenção adequada ou não possui.</p>	17, 18, 19, 20 e 21.
Semáforo

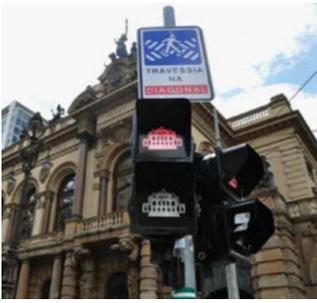
<p>Fonte: WRI Brasil (2017)</p>	<p>É necessário um semáforo com temporizador para o pedestre, para indicar a permissão para realizar a travessia, não necessitando olhar o semáforo de veículos. Além disso, ter conhecimento do tempo que resta e segurança das pessoas. Caso necessário, uso inteligente com cartão para pessoas com mobilidade reduzida. Não se considera útil o uso de botoeiras, pois já existe o intervalo para travessia de pedestres.</p>	19, 20 e 21.
Acessibilidade

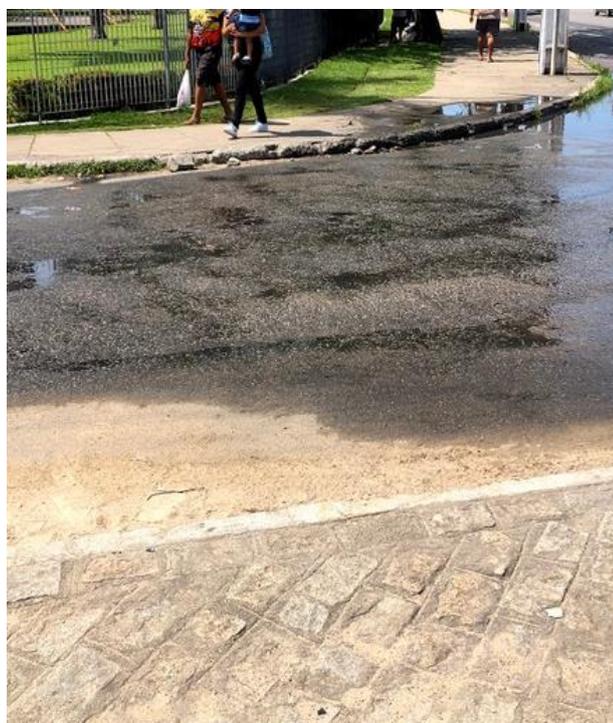
Figura 92: Caracterização do Ponto 23

Sendo em uma via coletora da Avenida Menino Marcelo, essa travessia é caracterizada por ser não semaforizada, não possuindo faixa de pedestres e sem rampa de acessibilidade (Figura 92).

Em relação a avaliação dessa travessia, há a Tabela 35 e a Figura 93. Sendo assim, o indicador de segurança possui um resultado entre bom e ótimo (4,25), no entanto, o de acessibilidade como péssimo (2,00).

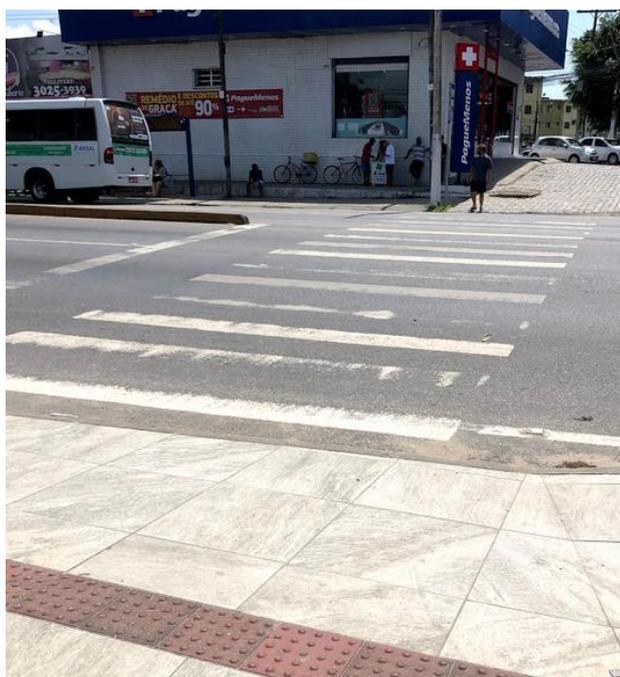
Figura 96: Caracterização do Ponto 25

Esta travessia é semaforizada, localizada na Avenida Menino Marcelo, na frente do Empresarial Humberto Lobo e possui (i) faixa de pedestre com manutenção regular, (ii) ausência de botoeira e de temporizador de pedestre, e (iii) uma rampa de acessibilidade (Figura 96). É válido comentar que, da mesma maneira do Ponto 22, nesta travessia, apesar de necessitar do semáforo para iniciar a travessia, na metade do percurso há fluxo de carro referente ao semáforo do Ponto 24.

Com isso, a avaliação resultou na Tabela 37 e na Figura 97. Sendo assim, o indicador de segurança possui o resultado entre regular e bom (3,50) e o de acessibilidade como regular (3,00).

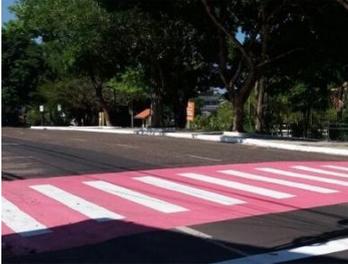
<p>Fonte: Globo (2017)</p>	<p>Para garantir o destaque e visibilidade da faixa para os motoristas e pedestres, já que muitas das faixas estão sem manutenção adequada.</p>	22, 23, 24 e 25.
Semáforo

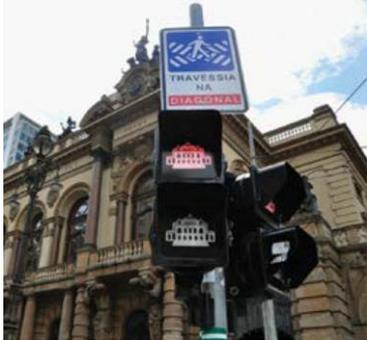
<p>Fonte: WRI Brasil (2017)</p>	<p>É necessário um semáforo com temporizador para o pedestre, para indicar a permissão para realizar a travessia, não necessitando olhar o semáforo de veículos. Além disso, ter conhecimento do tempo que resta e segurança das pessoas. Caso necessário, uso inteligente com cartão para pessoas com mobilidade reduzida. Não se considera útil o uso de botoeiras, pois já existe o intervalo para travessia de pedestres. Especialmente para os Pontos 15 e 18, deve-se colocar um intervalo de tempo com parada total de veículos para travessia do pedestre.</p>	22, 24 e 25.
