UNIVERSIDADE FEDERAL DE ALAGOAS
FACULDADE DE ARQUITETURA E URBANISMO
PROGRAMA DE PÓS-GRADUAÇÃO EM ARQUITETURA E URBANISMO
MESTRADO EM DINÂMICAS DO ESPAÇO HABITADO

**PATRIMÔNIO INVISÍVEL: AS CERCAS DOS CONVENTOS FRANCISCANOS DO
NORDESTE BRASILEIRO**

Dissertação de Mestrado

Maceió
2017

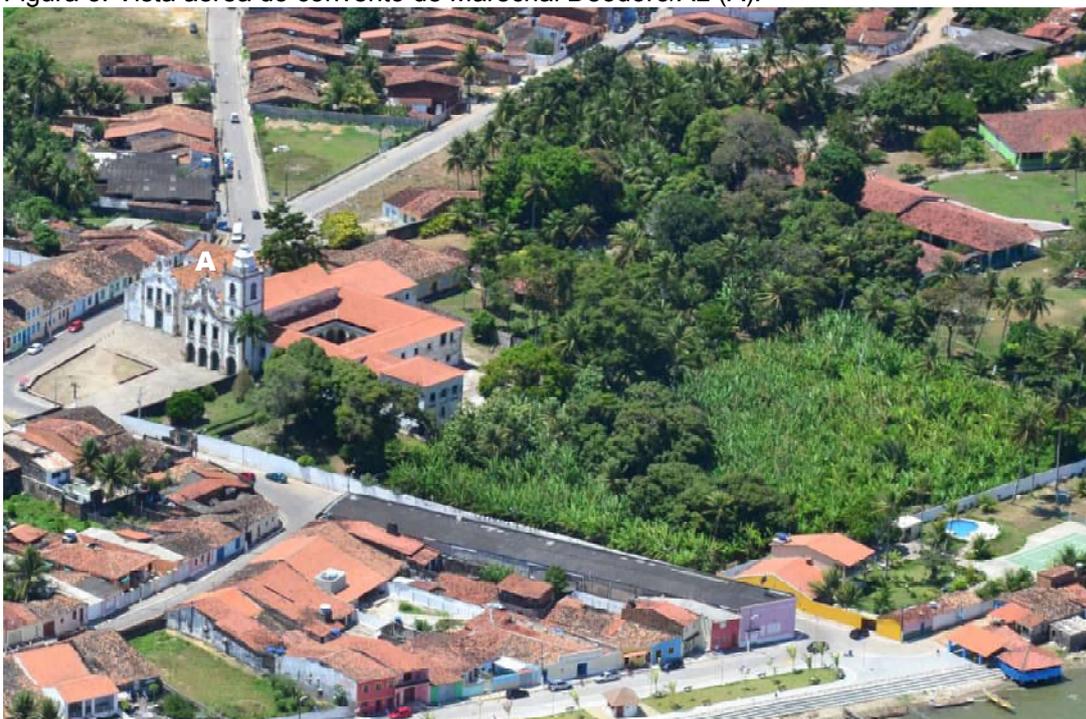
Figura 3. Vista aérea do convento de Marechal Deodoro/AL (A).

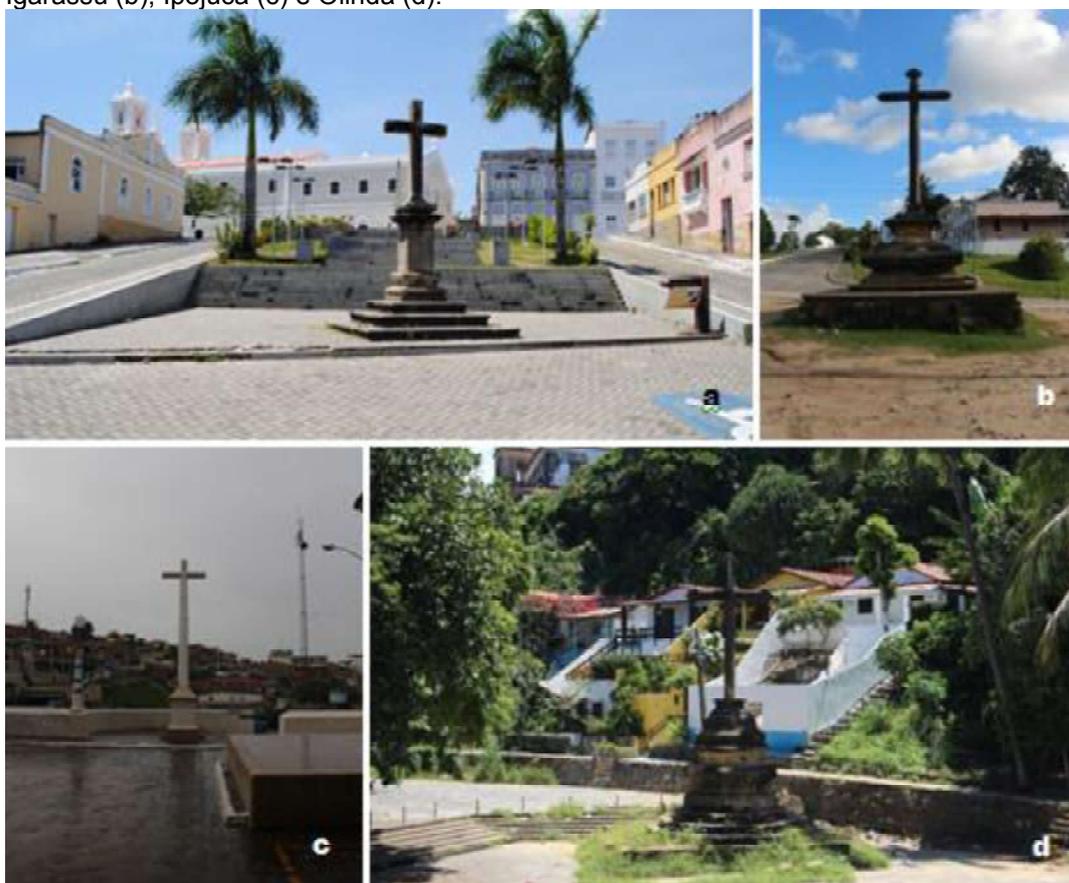
Figura 4. Vista do adro e do seu cruzeiro em relação à cidade, nos conventos de Penedo (a), Igarassu (b), Ipojuca (c) e Olinda (d).

O adro surge como um vazio com a característica rusticidade do chão em terra batida e amplitude excepcional, atributos que permanecem até meados do século XX. Especialmente, abre-se para a cidade e conduz o olhar para uma visualização perspectivada e completa dos frontispícios dos seus templos religiosos. De maneira geral, comporta-se como uma espécie de porta de entrada e área de transição entre o espaço da cidade, o exterior, e o espaço da Igreja, o interior (ALBUQUERQUE, 2012, p. 44).

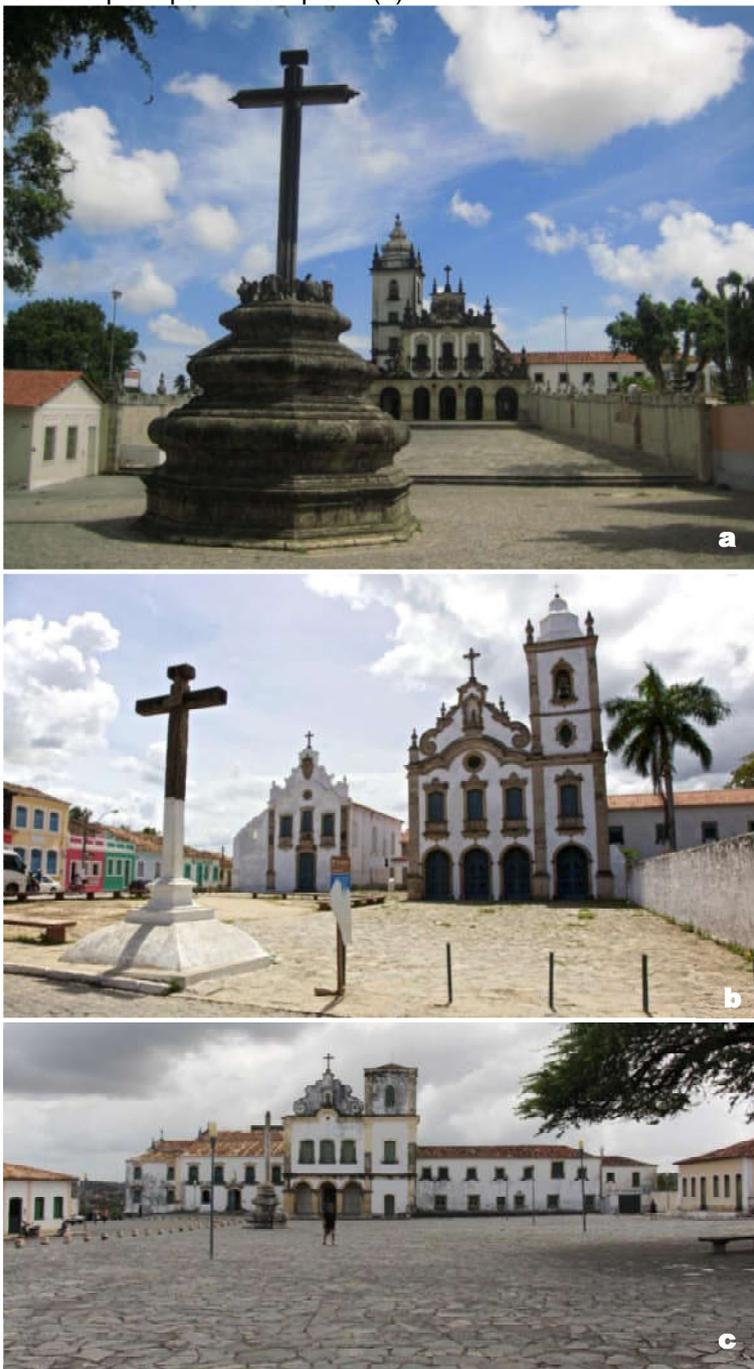
Figura 5. Adros dos conventos de João Pessoa, enfatizando a igreja (a); de Marechal Deodoro, enfatizando a igreja e a capela da Ordem Terceira (b); e de São Cristóvão, enfatizando toda a fachada principal do complexo (c).

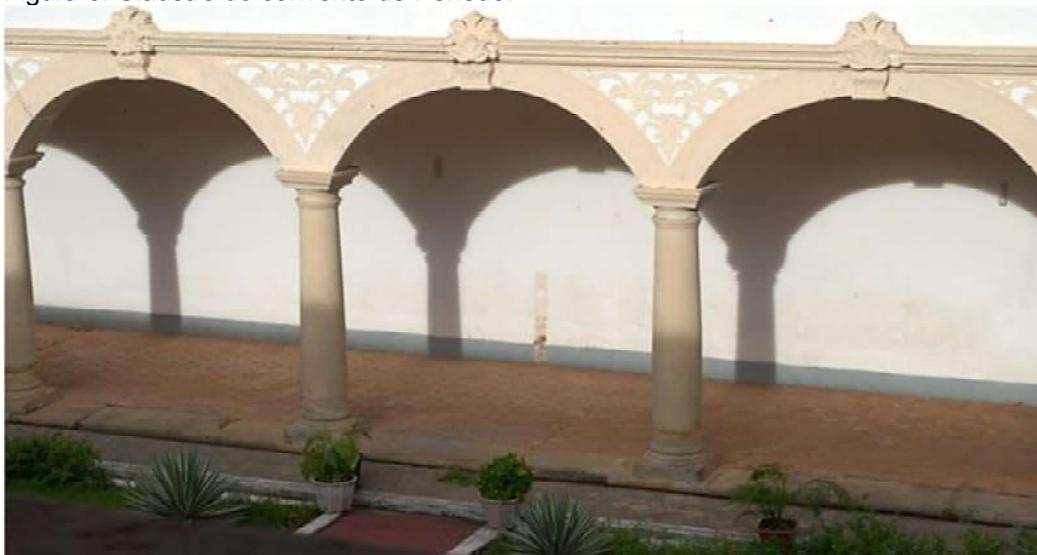
Figura 6. Claustro do convento de Penedo.

Como grandes janelas que se abrem ao céu e, assim, claros receptores de luz solar, os claustros, ao mesmo tempo em que se apropriam da iluminação natural, alimentam uma mística ligada ao jogo de luz e sombra: “os raios de encontro com a colunata desenham a parede. Há intensa claridade oriunda desta mesma luz” (ALVES, 2014, p. 15).

Há uma rotina a ser seguida dentro do convento. A disciplina necessária para tal já é anunciada por esses espaços que, ao apresentarem uma ordem baseada na geometria, a partir dos apoios distribuídos de maneira ordenada, indicam uma vida religiosa regrada. O ambiente estabelece uma lição disciplinar.

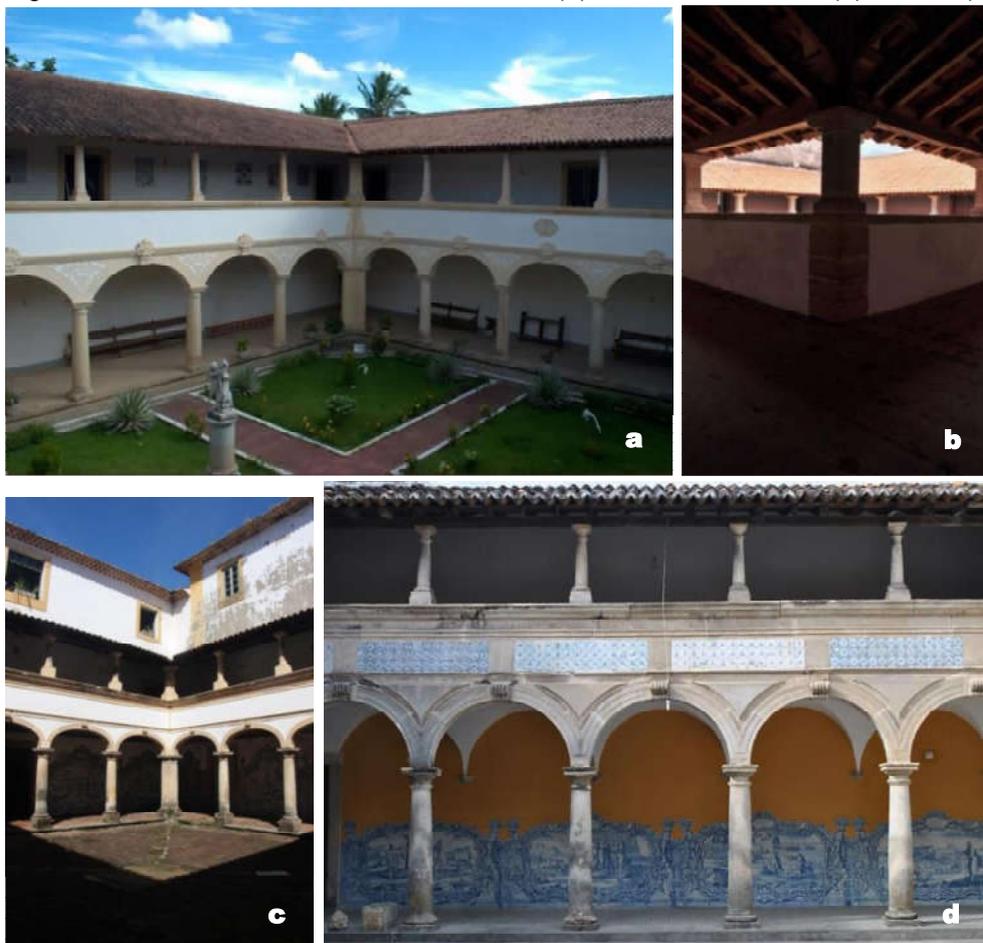
Figura 7. Claustros dos conventos de Penedo (a), Marechal Deodoro (b), Olinda (c) e Recife (d).

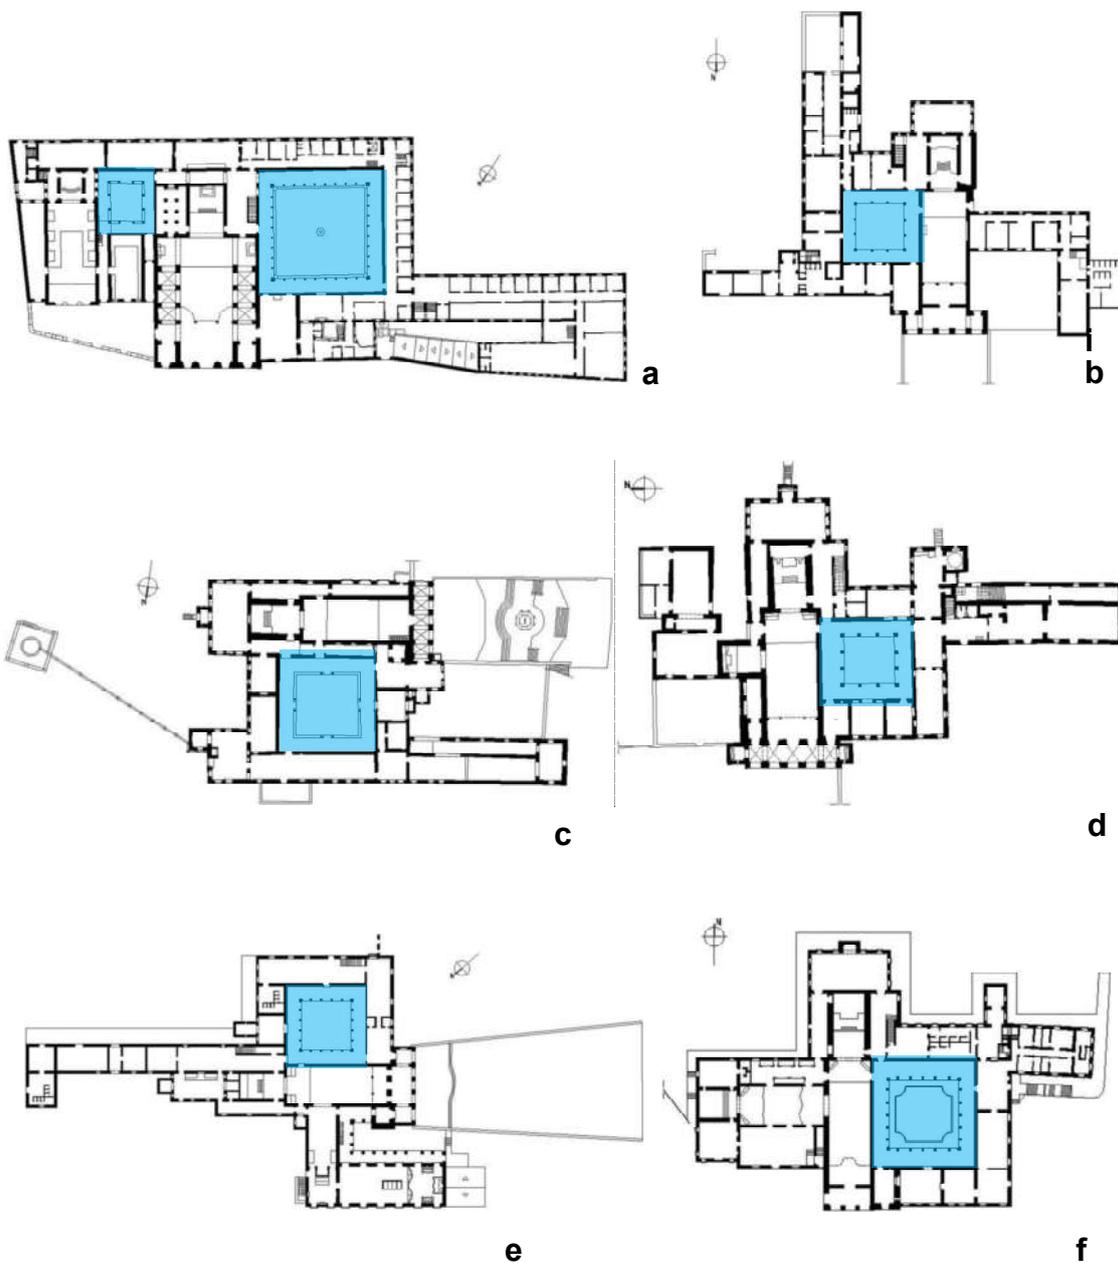
Figura 8. Centralidade dos claustros dos conventos de Salvador (a), São Francisco do Conde (b), São Francisco de Paraguaçu (c), Cairu (d), João Pessoa (e), São Cristóvão (f).

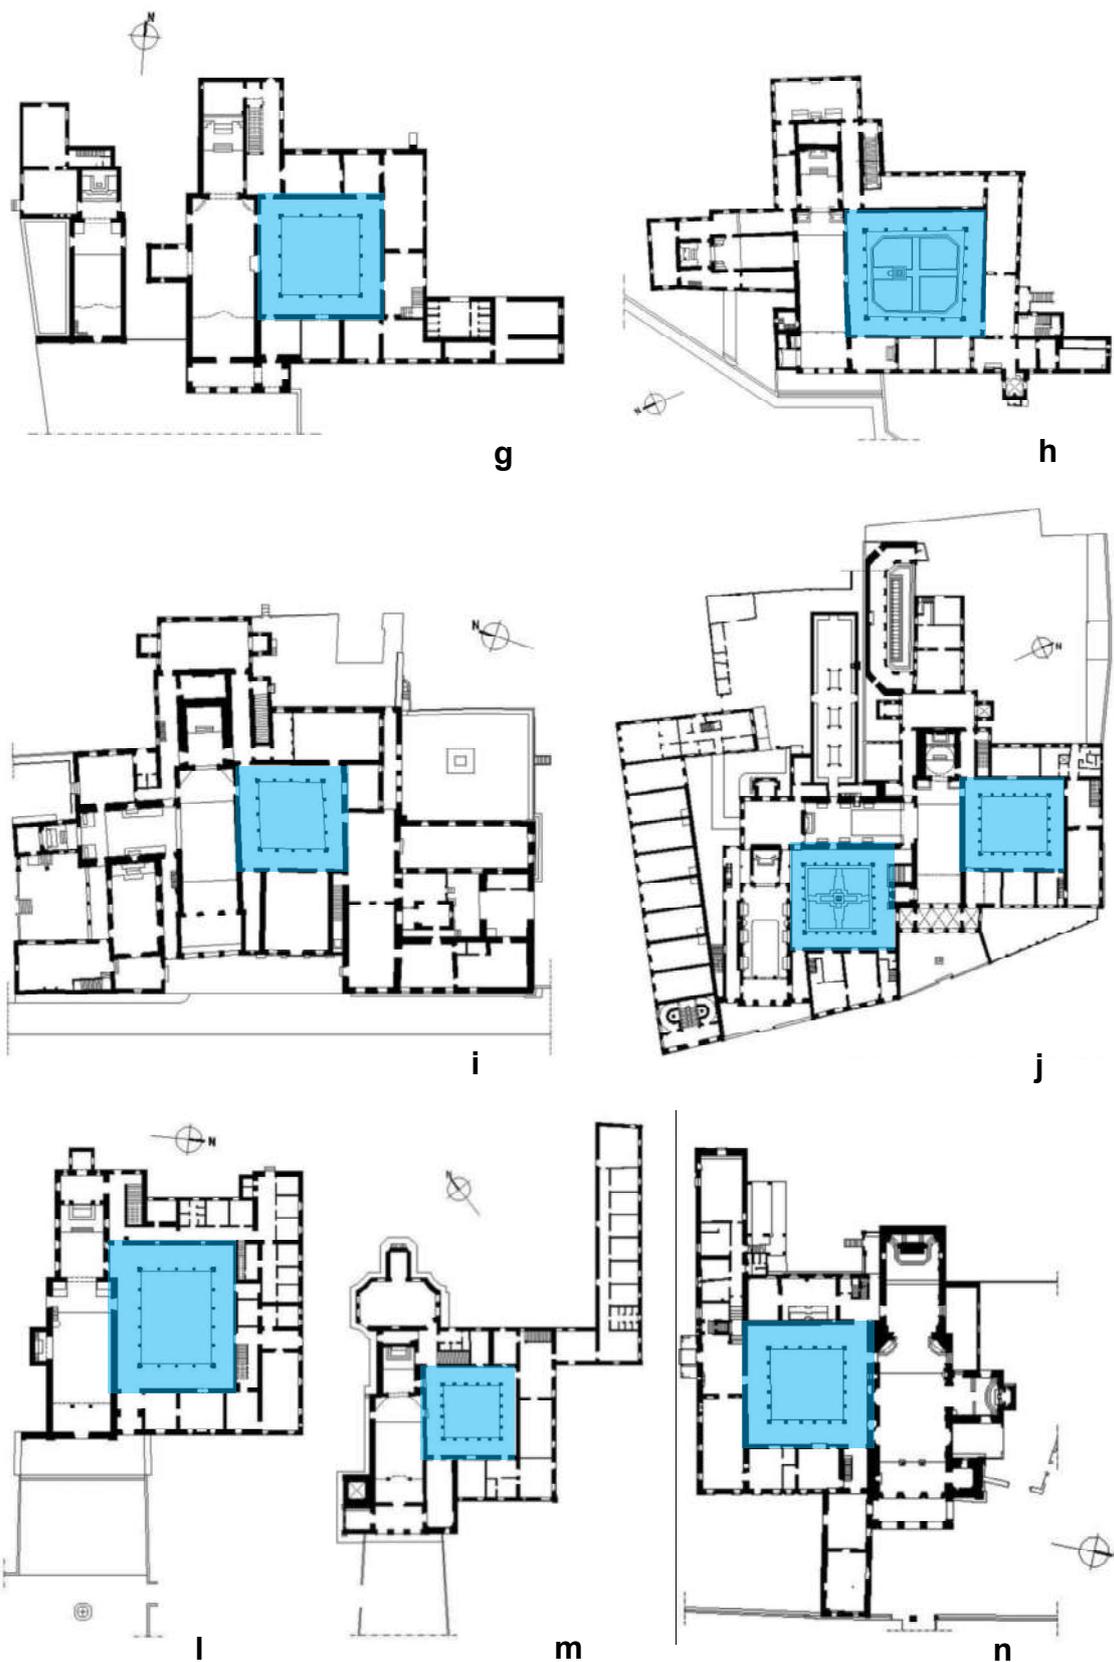
Figura 9. Centralidade dos claustros dos conventos de Marechal Deodoro (g), Penedo (h), Olinda (i), Recife (j), Sirinhaém (l), Igarassu (m), e Ipojuca (n).

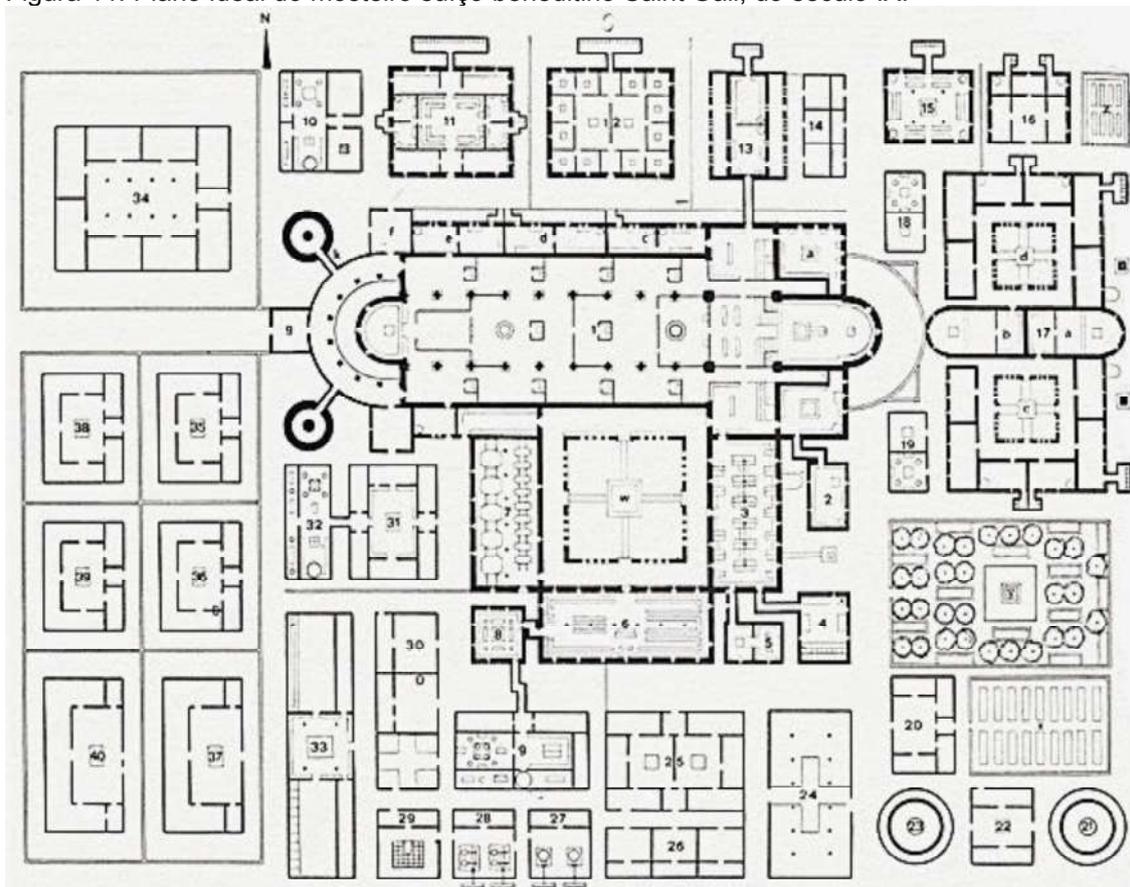
Figura 11. Plano ideal do mosteiro suíço beneditino Saint Gall, do século IX.

LEGENDA: 1. Igreja: a) Sala de escrever no piso térreo; biblioteca no piso superior; b) Sacristia no piso térreo; guarda-roupa das vestes litúrgicas no piso superior; c) Celas para irmãos da ordem que estiverem de passagem; d) Residência do reitor da escola externa; e) Residência do guardião; f) Sala de recepção de hóspedes importantes e para a escola externa; g) Sala de recepção para todos os visitantes do mosteiro; h) Sala de recepção para a Casa do Peregrino, o Hospício e os edifícios administrativos; i) Residência do administrador da Casa do Peregrino e do Hospício; j) Locutório dos monges; k) Torre de São Miguel; l) Torre de São Gabriel; 2. Sacristia; 3. Dormitório de monges no piso superior; caldeira auxiliar no piso térreo; 4. Banhos dos monges; 5. Lavatórios dos monges; 6. Refeitório dos monges no piso térreo; guarda roupas no piso superior; 7. Adega de vinho e cerveja dos monges no piso térreo; dispensas no piso superior; 8. Cozinha dos monges; 9. Padaria e cervejaria dos monges; 10. Cozinha, padaria e cervejaria dos hóspedes importantes; 11. Casa para hóspedes importantes; 12. Escola externa; 13. Casa do abade; 14. Cozinha, despensa e banho do abade; 15. Casa para sangrias; 16. Casa do médico; 17. Noviciado e hospital; 18. Cozinha do noviciado; 19. Banho do noviciado; 20. Casa do jardineiro; 21. Galinheiro; 22. Frangos e gansos; 23. Cercado para gansos; 24. Ganadaria; 25. Atelier de artesãos; 26. Anexo do atelier de artesãos; 27. Moinhos; 28. Fornos; 29. Forno da cal; 30. Silo de cereais para cerveja; 31. Casa do Peregrino e Hospício; 32. Cozinha, padaria e cervejaria para peregrinos; **33. Estábulo para cavalos e bois, alojamento do estabuladeiro;** 34. Alojamentos para o exército do imperador (a identificação não é segura); **35. Curral das ovelhas e alojamento do pastor;** **36. Curral para as cabras e alojamento do cabreiro;** **37. Estábulo para as vacas e alojamento do vaqueiro;** 38. Alojamento para os serventes das propriedades externas e para os serventes pertencentes ao exército do imperador; **39. Pocilga e alojamento do porqueiro;** **40. Estábulo de águas prenhas e de potros e alojamento do cuidador;** W. Claustro; X. Jardim de ervas medicinais; Y. Sementeira e horto; Z. Jardim de ervas medicinais.

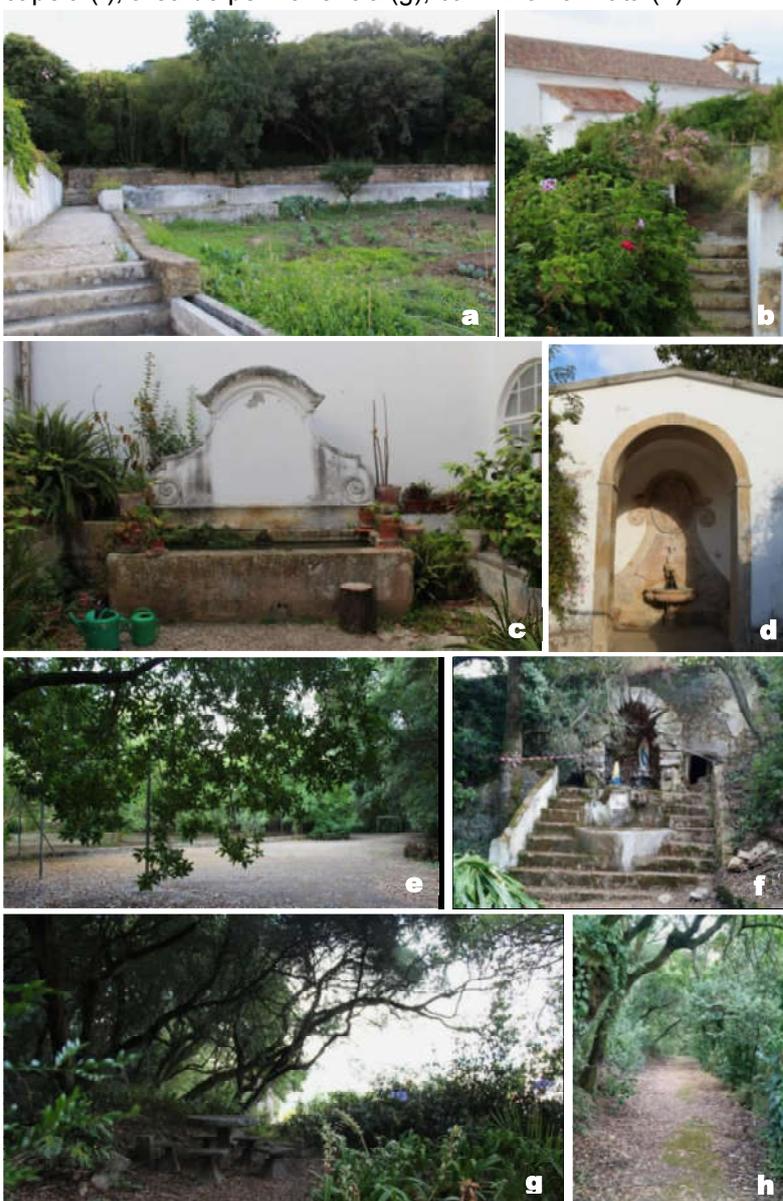
Figura 13. Cerca do Convento de Santo Antônio no Varatojo – área de horta em primeiro plano e área de mata em segundo (a); área de jardim (b); tanque (c); fonte de água (d); área de jogos (e); pequena capela (f); área de permanência (g); caminho na mata (h).

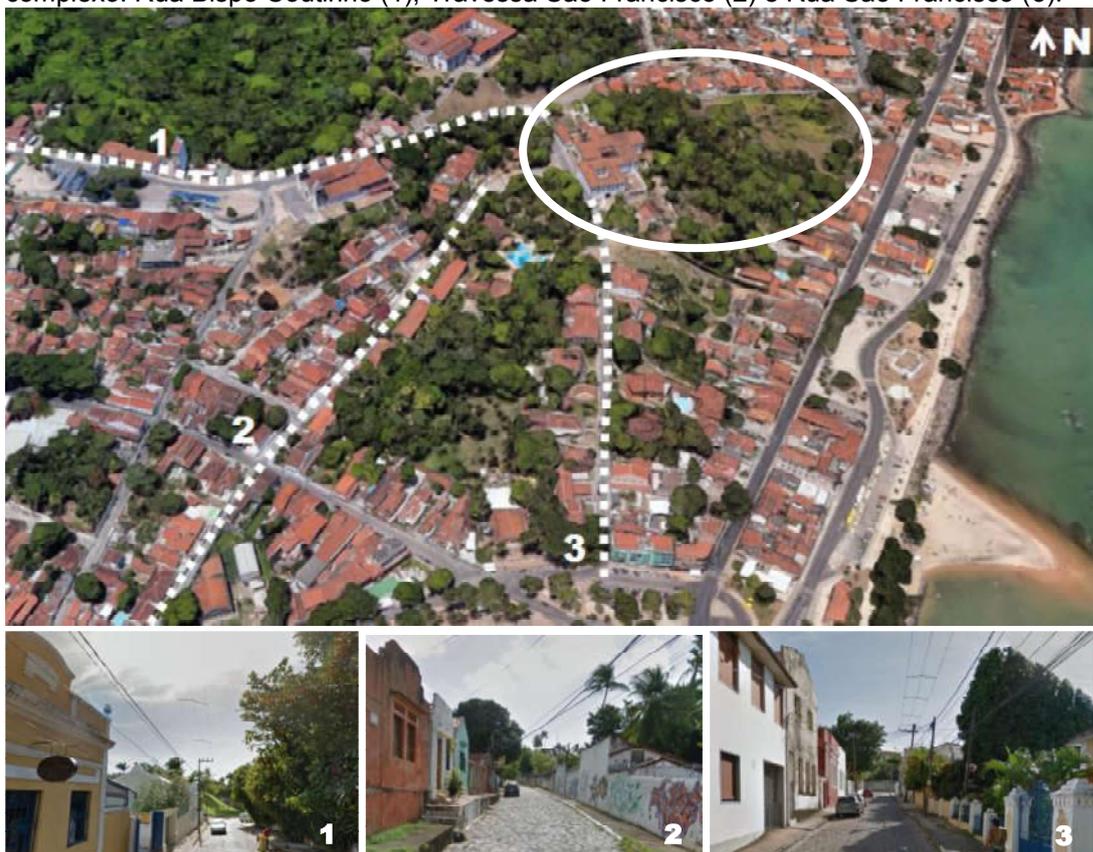
Figura 15. Imagem aérea do convento de Olinda, com destaque para as ruas que levam até o complexo: Rua Bispo Coutinho (1), Travessa São Francisco (2) e Rua São Francisco (3).

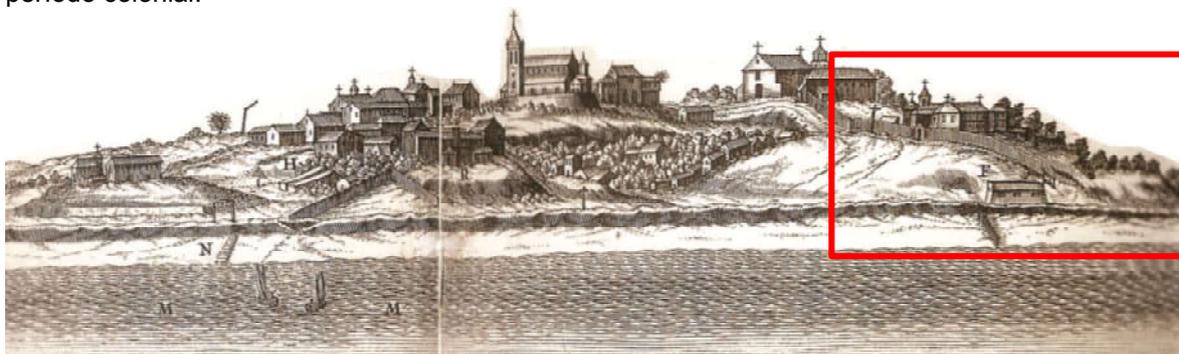
Figura 17. Perfil de Olinda, com destaque para o convento franciscano e sua cerca, em gravura do período colonial.

Em iconografia do século XVII, é possível verificar a presença do convento franciscano e da sua cerca, que desce até bem próximo do mar, mostrando-se ampla. Como na descrição de Jaboatão, já havia o muro que cercundava a área vegetada e que a separava do curso d'água.

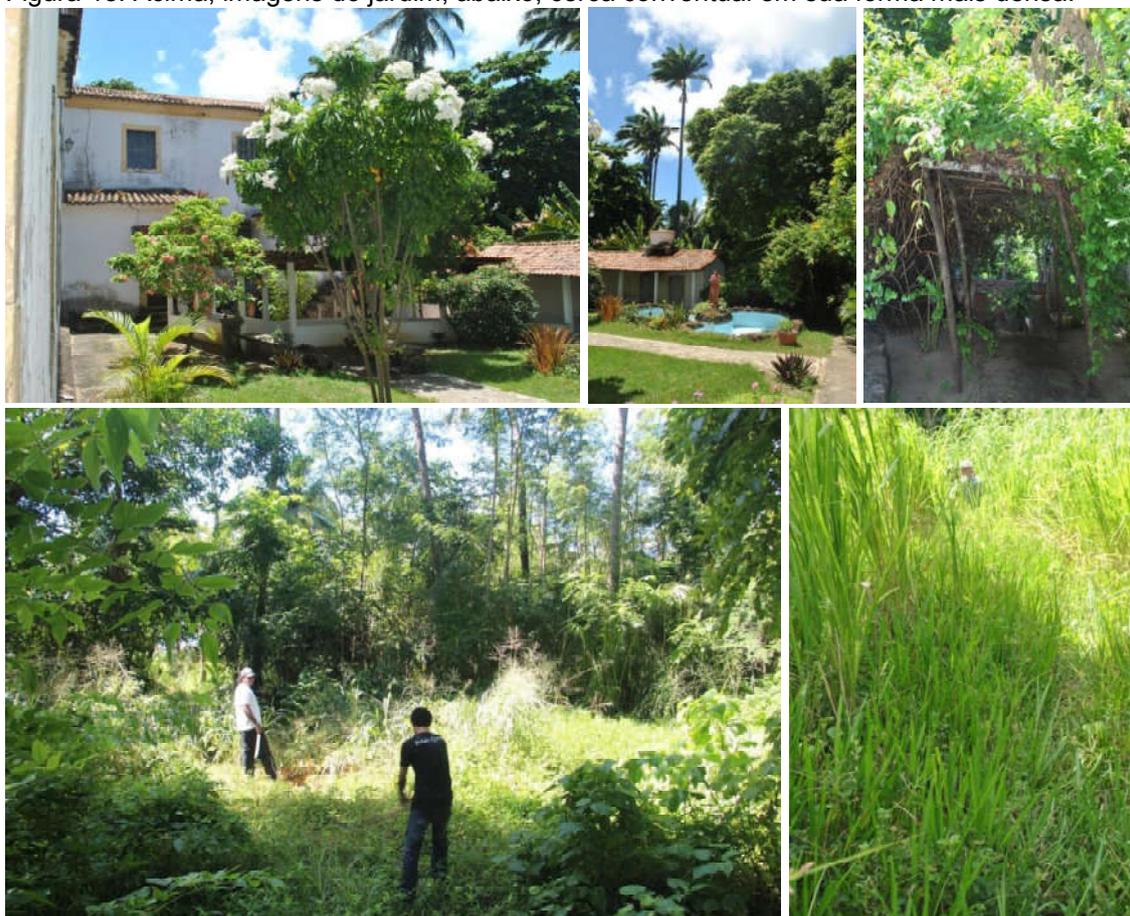
Figura 18. Acima, imagens do jardim; abaixo, cerca conventual em sua forma mais densa.

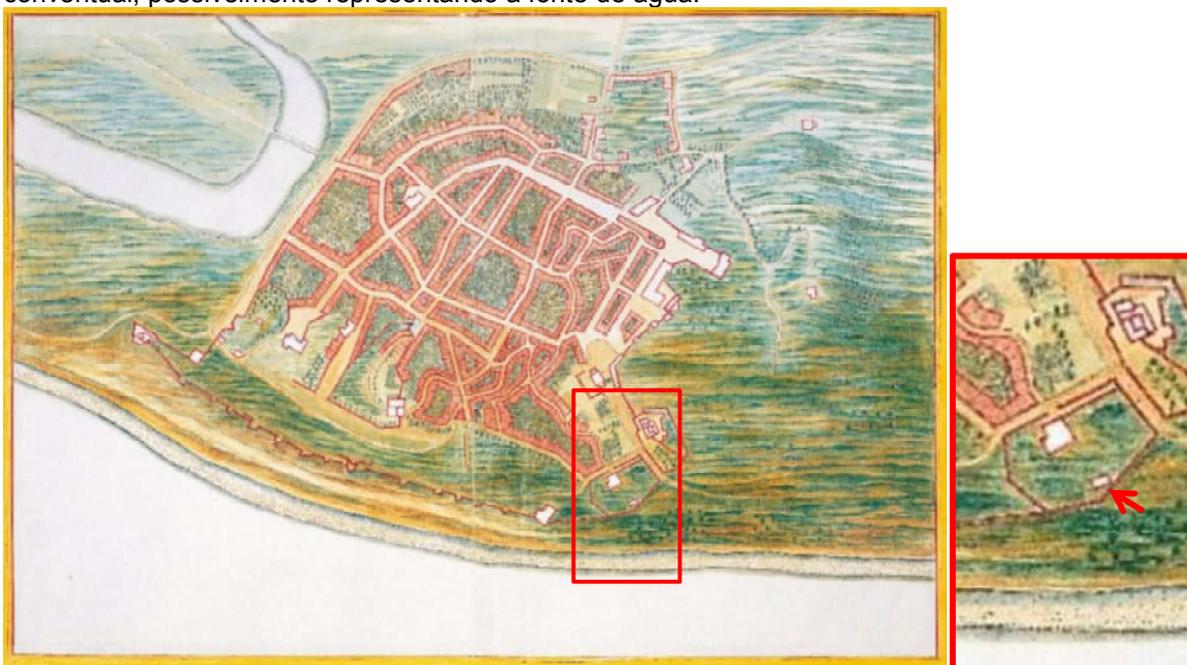
Figura 19. Planta holandesa de Olinda, com destaque para o quadrilátero presente na cerca conventual, possivelmente representando a fonte de água.

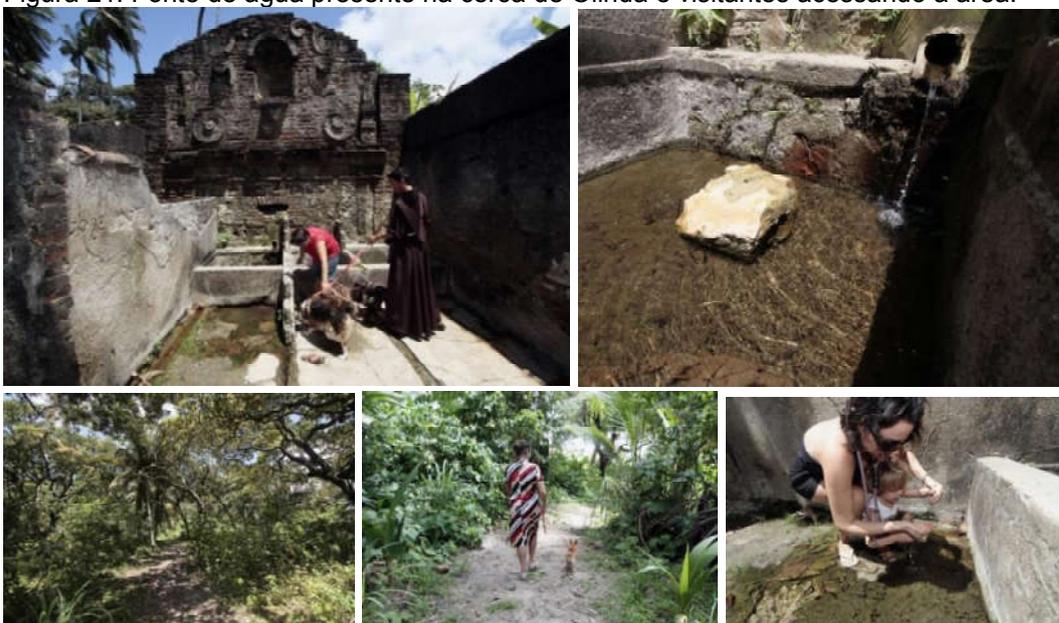
Figura 21. Fonte de água presente na cerca de Olinda e visitantes acessando a área.

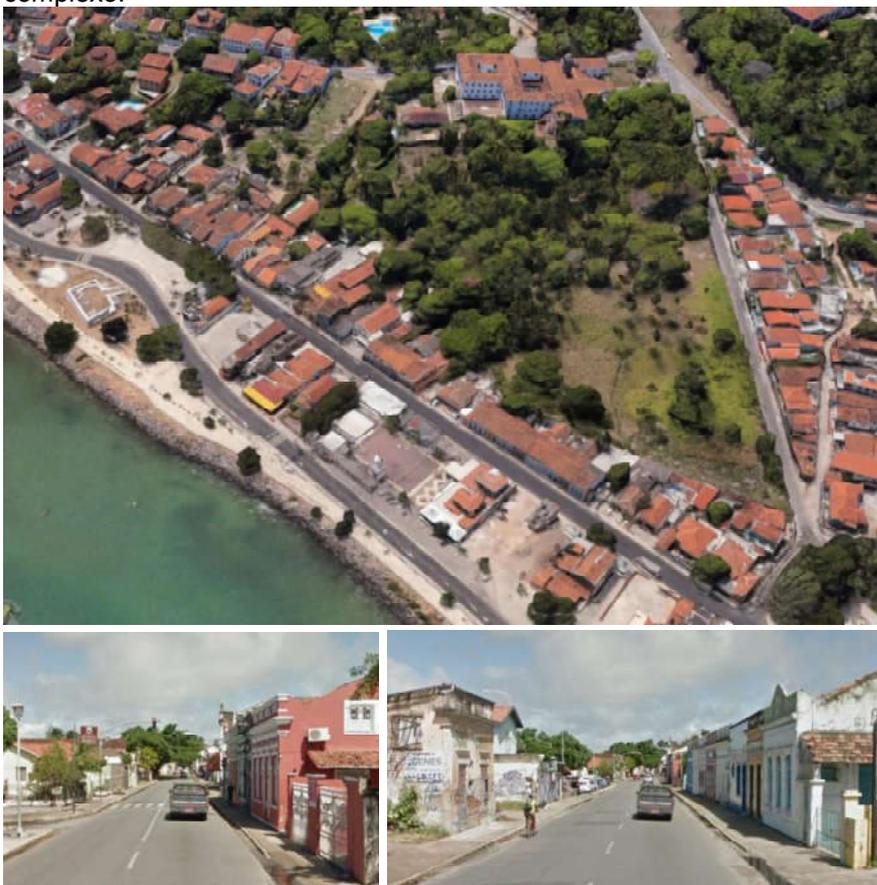
Figura 22. Vista da porção posterior do convento de Olinda e da Rua do Sol, situada por trás do complexo.

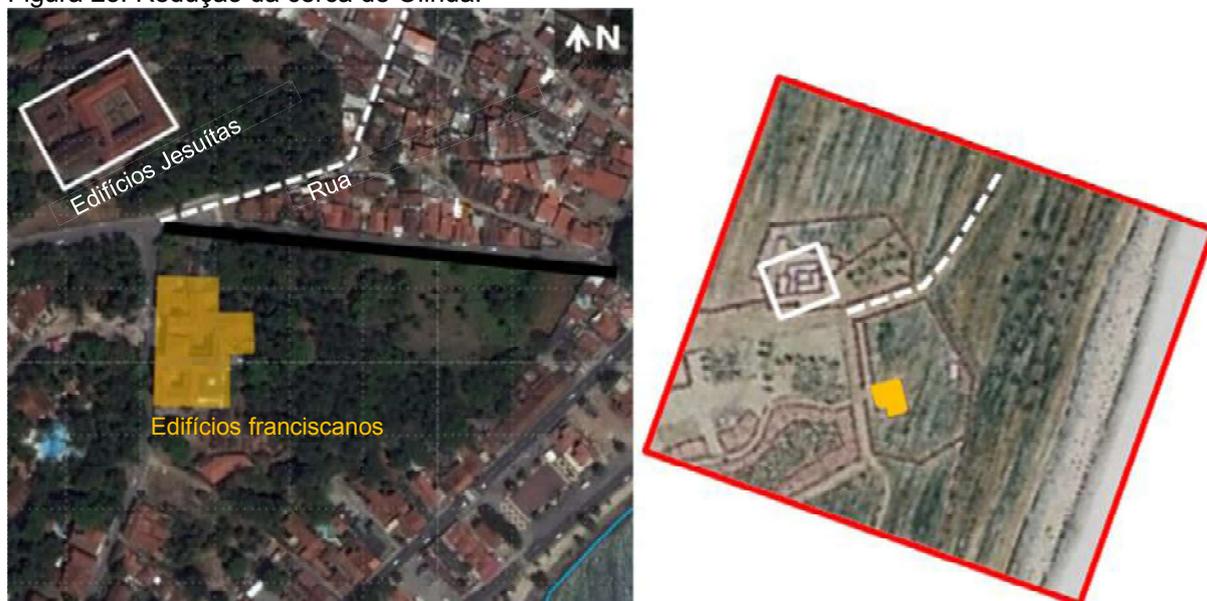
Figura 23. Redução da cerca de Olinda.

assentadas edificações. O muro do convento que demarca o atual limite nesta direção é todo construído com material recente, o que corrobora com a informação extraída da cartografia.

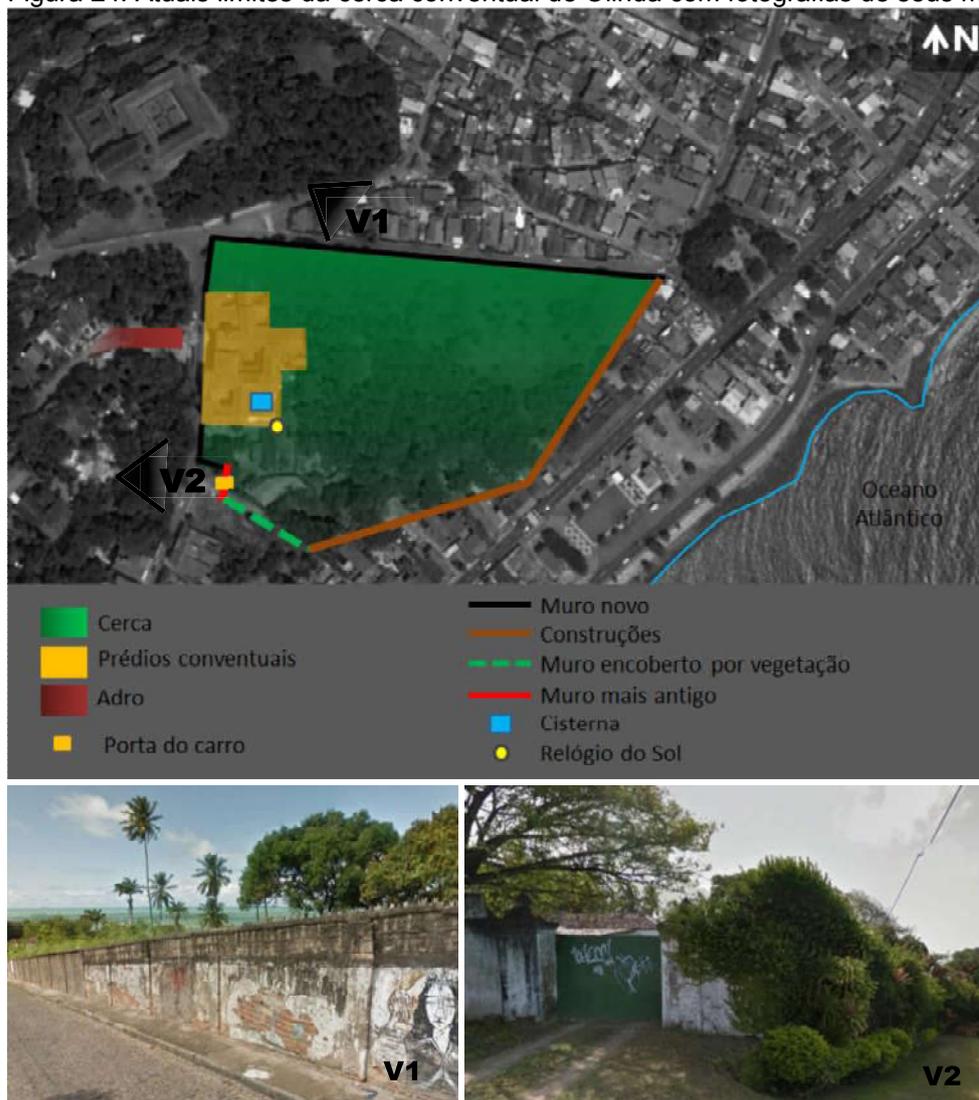
Figura 24. Atuais limites da cerca conventual de Olinda com fotografias de seus muros.

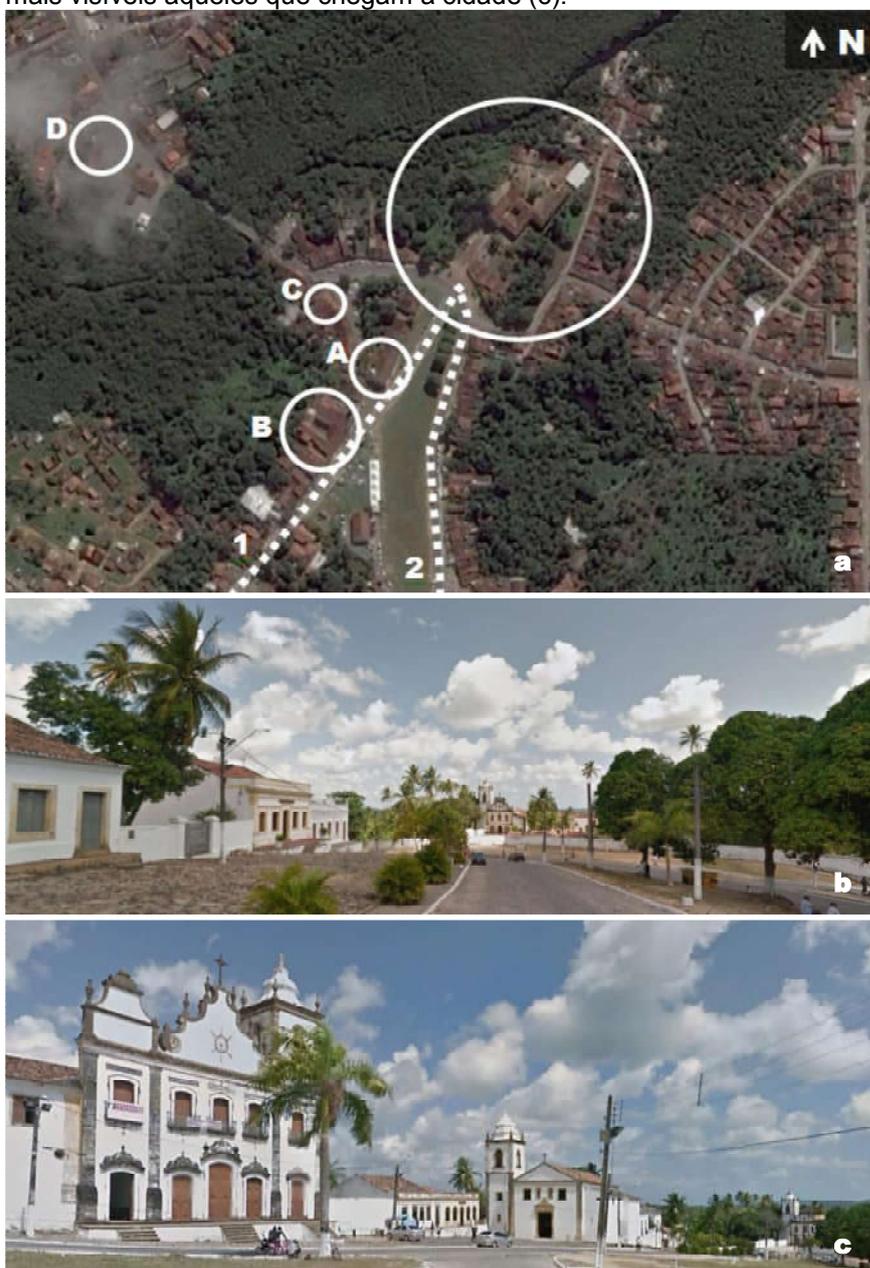
Figura 25. Imagem aérea destacando o convento de Igarassu e as ruas e edificações religiosas próximas (a); vista das ruas chegando até o convento franciscano (b); vista das edificações religiosas mais visíveis àqueles que chegam à cidade (c).

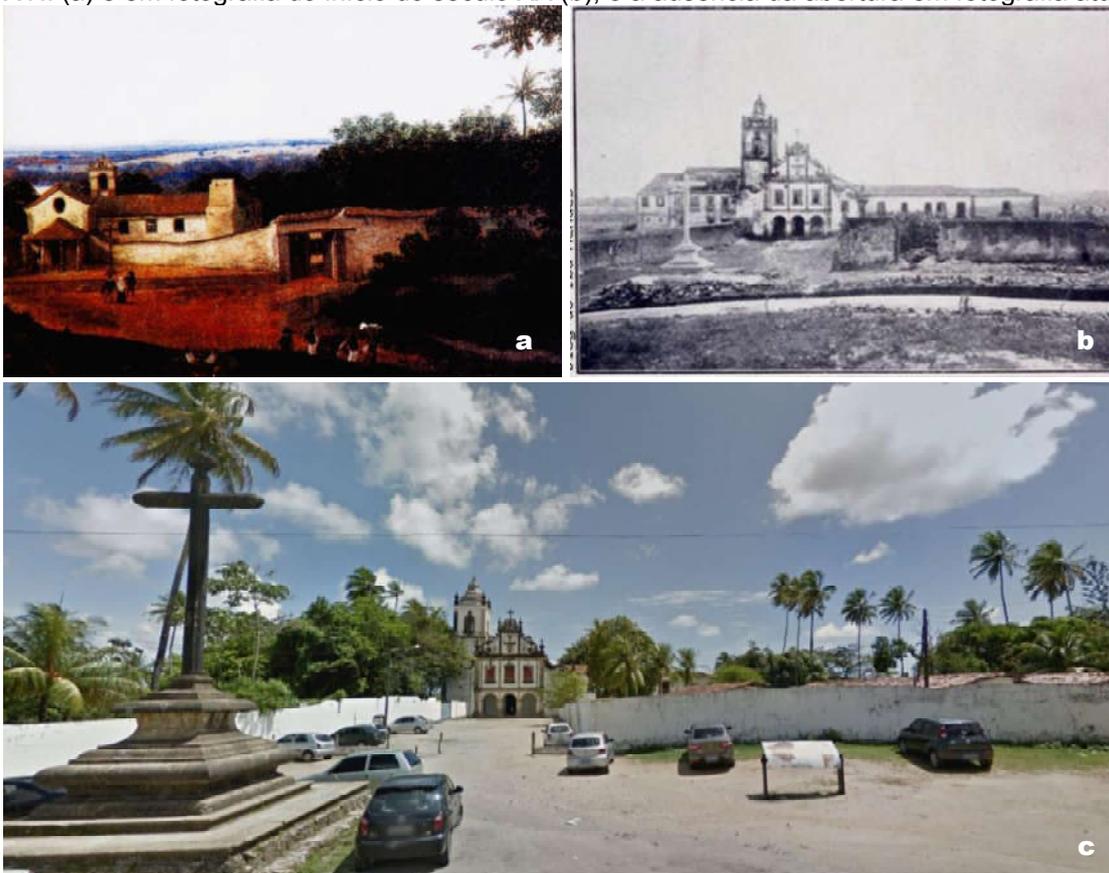
Figura 29. O convento de Igarassu e a presença da “porta do carro”, em representação do século XVII (a) e em fotografia do início do século XX (b); e a ausência da abertura em fotografia atual (c).

⁵⁵ Conjectura-se que, ao construírem essa casa, originalmente lavatório, os religiosos podem ter tirado proveito da terceira porta do carro apresentada anteriormente, por onde os franciscanos fugiram dos holandeses. Isto, pois o cronista descreve as “duas” aberturas com as mesmas características: ambas se localizavam as margens do rio e protegiam os frades de olhares alheios (ora na fuga, ora no banho).

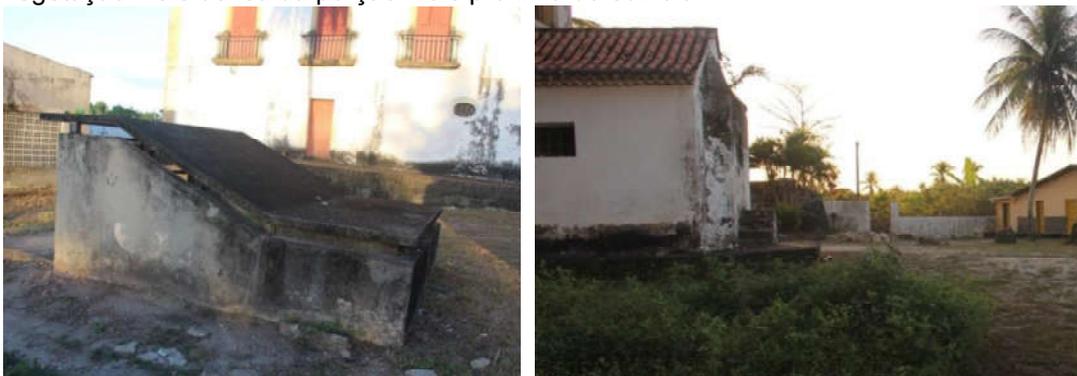
Figura 31. À esquerda, cisterna encontrada na cerca conventual; à direita, muro que separa a vegetação mais densa da porção mais próxima do edifício.

pela própria vegetação. Internamente, só se conseguiu acessar as imediações da porção edificada, onde se encontram uma cisterna e um muro que separa a parte mais densa da cerca, ambos de características recentes. Hoje o complexo ainda apresenta aberturas que levam diretamente para a cerca, mas estas estão dispostas nos muros perpendiculares à igreja e são de caráter recente.

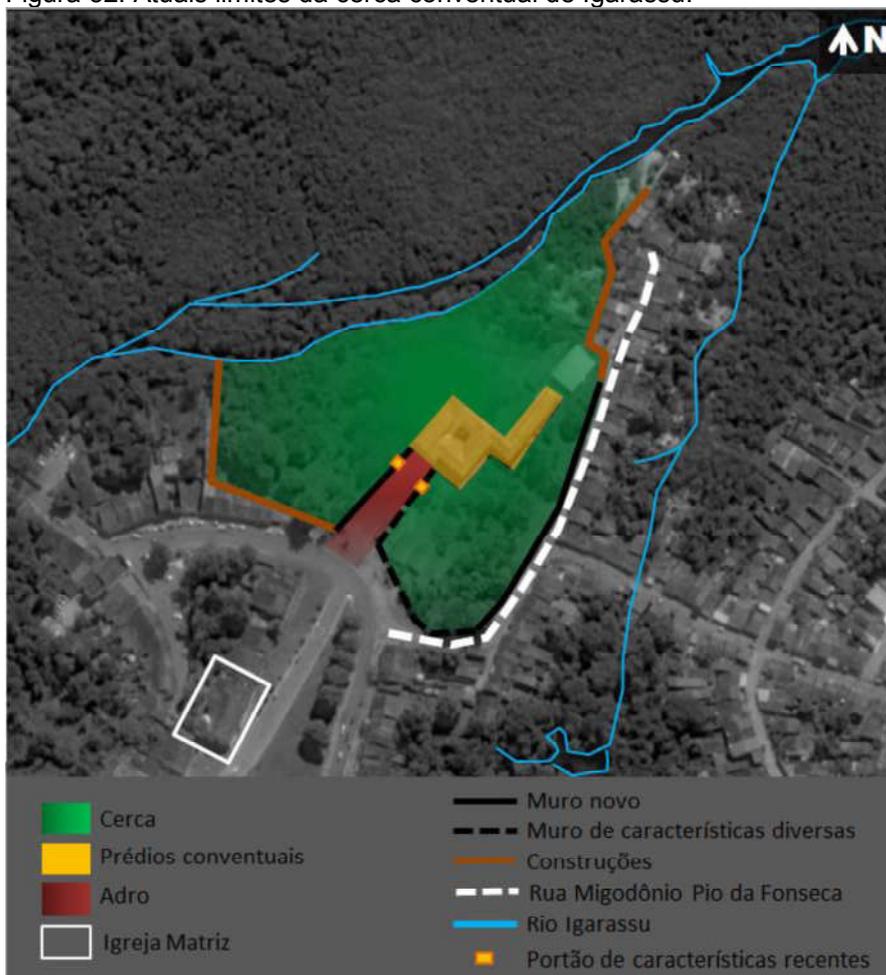
Figura 32. Atuais limites da cerca conventual de Igarassu.

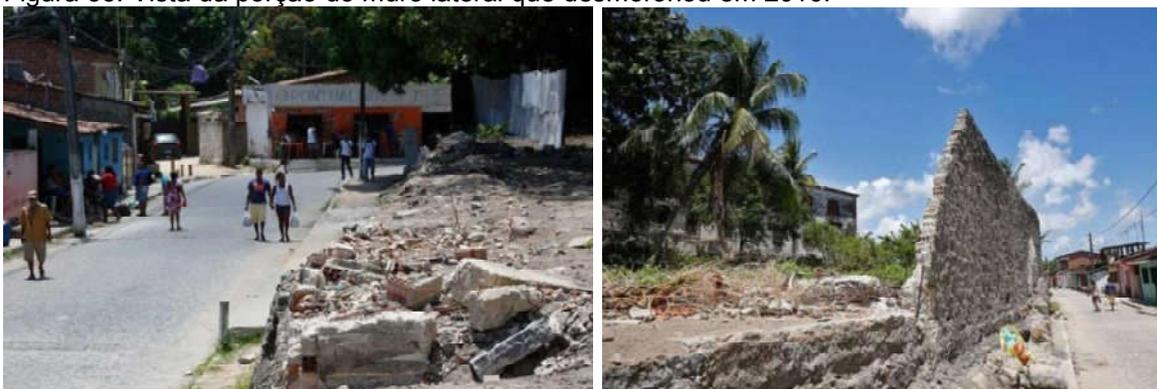
Figura 33. Vista da porção do muro lateral que desmoronou em 2016.

Apesar do atual estado, é manifesta nas crônicas a importância que a cerca conventual desempenhou para o complexo seráfico de Igarassu. Os relatos de Jaboaão expõem informações concretas e ricas ao falar sobre esta cerca. Como visto, ela se apresentava murada e possuía várias portas do carro, com empregos específicos; era o local vegetado que também funcionava como caminho para o recolhimento das esmolas e da lenha para prover a casa; era área de banho, equipado com lavatório; espaço de refúgio e de segredo, sendo até mesmo estratégico às fugas, às defesas, em conflitos bélicos.

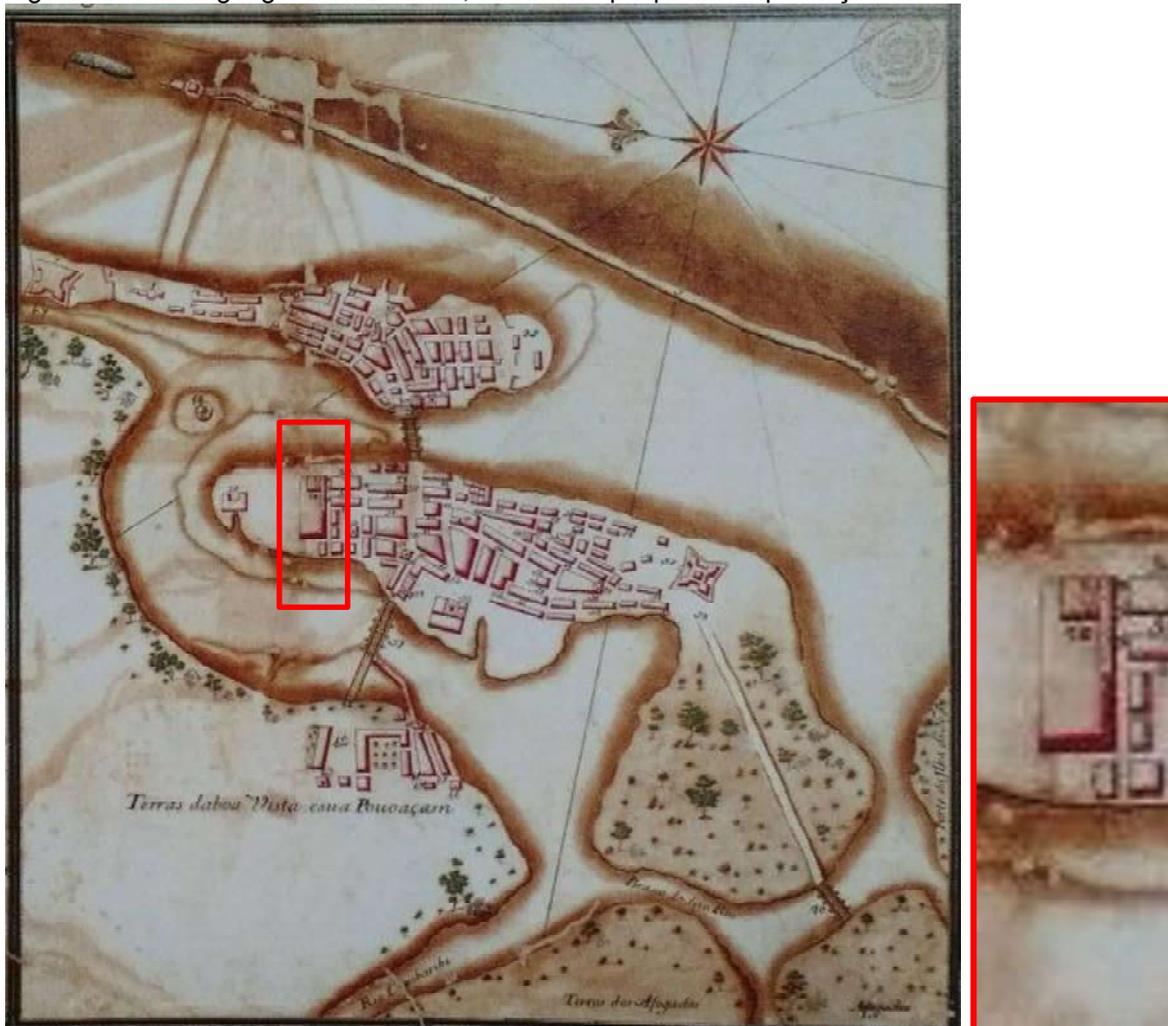
Figura 35. Planta geográfica de Recife, com destaque para a implantação do convento franciscano.
