UNIVERSIDADE FEDERAL DE ALAGOAS
FACULDADE DE ARQUITETURA E URBANISMO
PROGRAMA DE PÓS-GRADUAÇÃO EM ARQUITETURA E URBANISMO
MESTRADO EM DINÂMICAS DO ESPAÇO HABITADO

**PATRIMÔNIO INVISÍVEL: AS CERCAS DOS CONVENTOS FRANCISCANOS DO
NORDESTE BRASILEIRO**

Dissertação de Mestrado

Maceió
2017

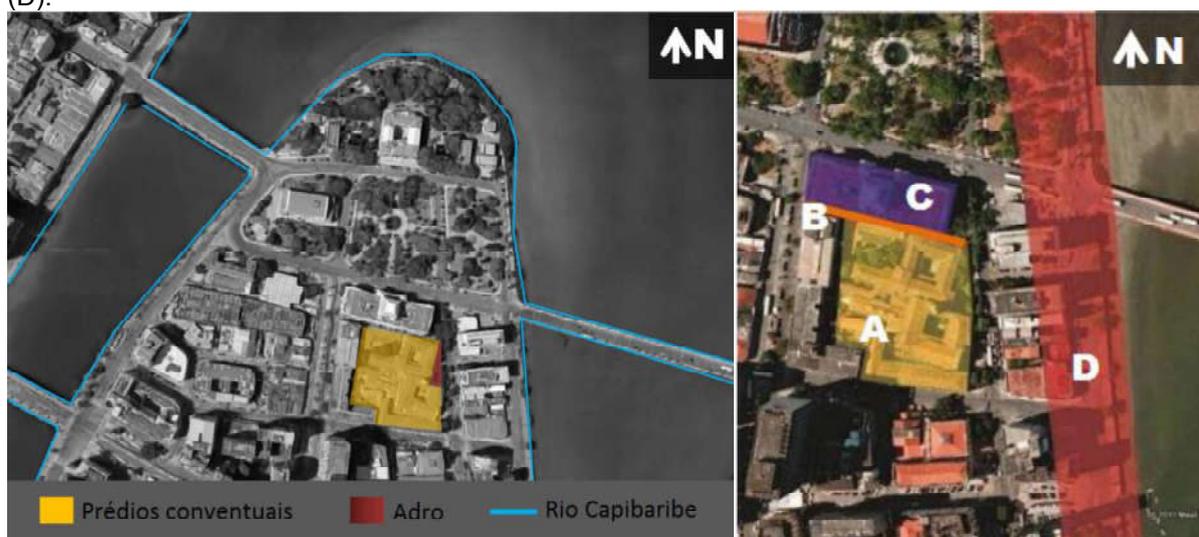
Figura 36. À esquerda, localização do convento de Recife em relação ao rio; à direita, área atual do convento (A), com destaque para a Rua João Rêgo (B), o Palácio da Justiça (C) e a área aterrada (D).

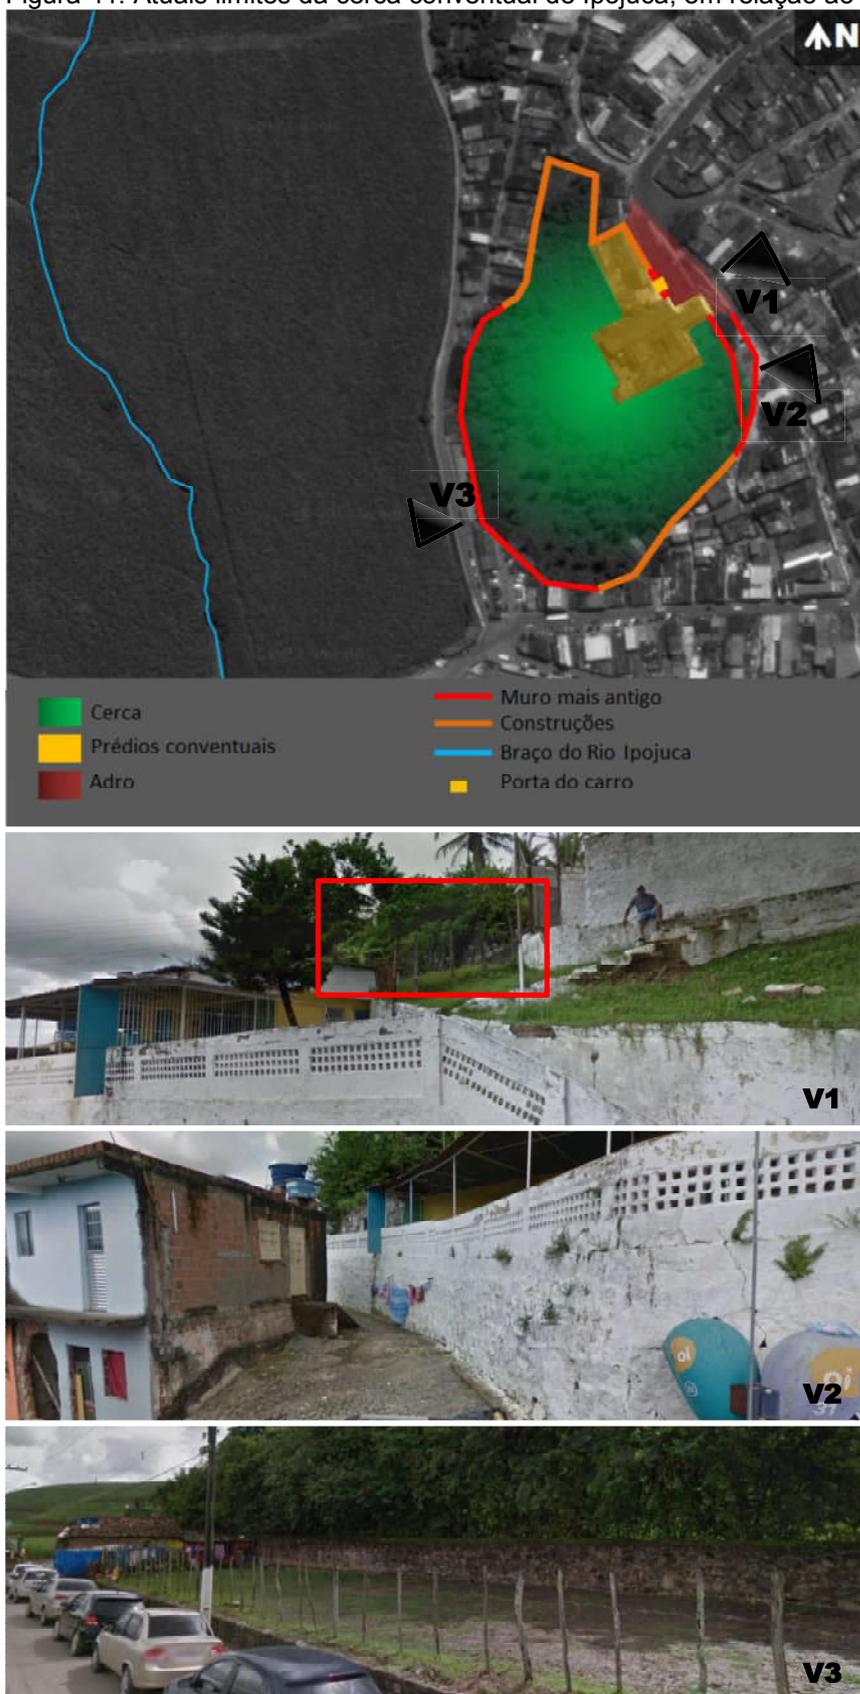
Figura 41. Atuais limites da cerca conventual de Ipojuca, em relação ao rio.

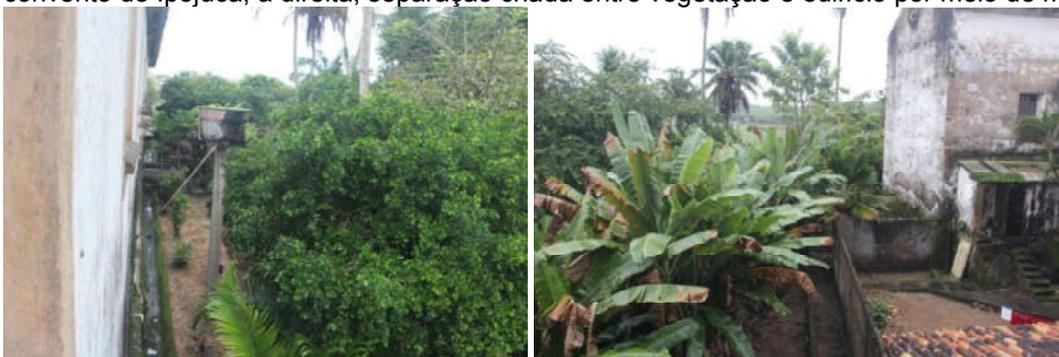
Figura 43. À esquerda, proximidade da vegetação da cerca em relação à porção construída do convento de Ipojuca; à direita, separação criada entre vegetação e edifício por meio de muros.

Em visita recente, não foi possível explorar a cerca conventual internamente, uma vez que a mesma se apresenta muito densa, de maneira que a massa verde, em alguns trechos, quase toca o prédio. Em outros, é separada por meio de muros novos que afastam a vegetação selvagem das imediações do edifício – fator que inviabilizou a melhor identificação dos limites apresentados. Apesar da casa ainda ser habitada por frades, o número de religiosos é bem reduzido, o que impossibilita o cuidado e uma melhor manutenção da área.

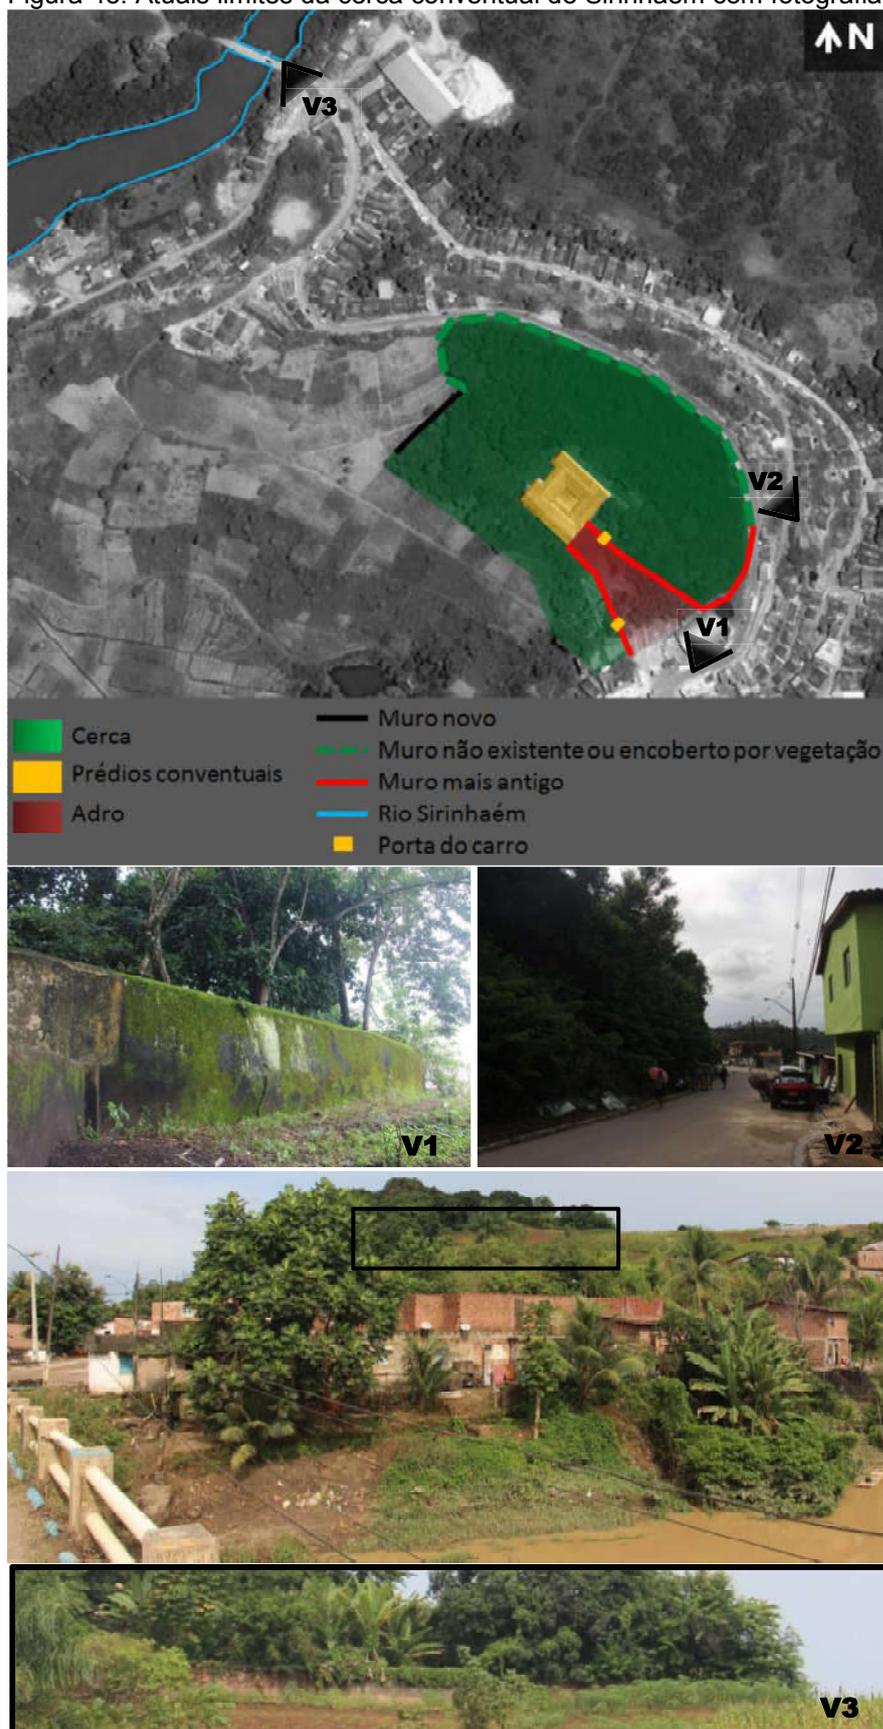
Figura 45. Atuais limites da cerca conventual de Sirinhaém com fotografias de seus muros.

Por fim, a acessibilidade ao muro posterior é igualmente muito difícil (internamente por causa da vegetação, externamente por causa das transformações/apropriações que ocorreram na área e, ainda, pelo fato do convento estar situado no alto de um morro). No entanto, utilizando como artifício o *zoom* da câmera fotográfica, verificou-se trechos em tijolos (o que indica o caráter recente do mesmo) (ver imagem v3 na Figura 45), corroborando com as afirmativas das crônicas de que o limite da cerca seráfica estava próximo ao rio.

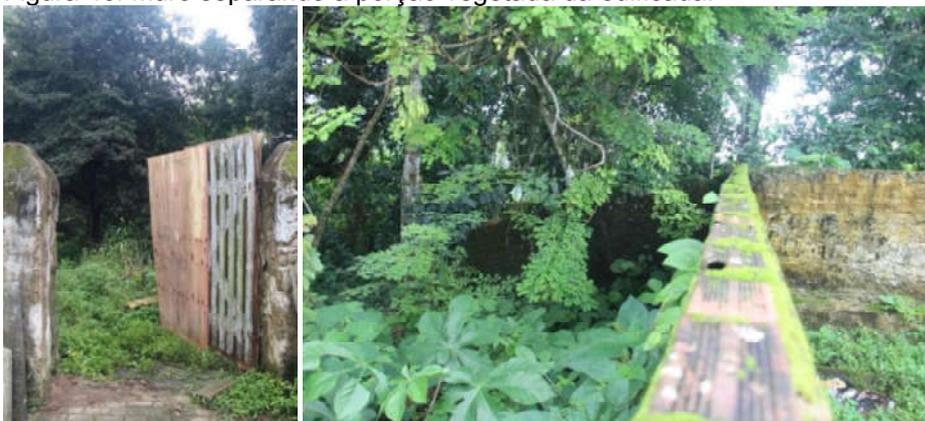
Figura 46. Muro separando a porção vegetada da edificada.

Internamente, apenas se alcançou as imediações da porção edificada, onde se constatou as presenças de um muro de características recentes, separando a vegetação do prédio, e de uma grande cisterna no chão. Não foi possível averiguar a idade da mesma. Faz-se importante mencionar que a existência do muro não vem impedindo o crescimento de mato junto ao edifício. No caso deste convento, não só a cerca, mas todo o complexo se encontra em péssimo estado de conservação⁶³, mesmo ainda sendo habitado por frades.

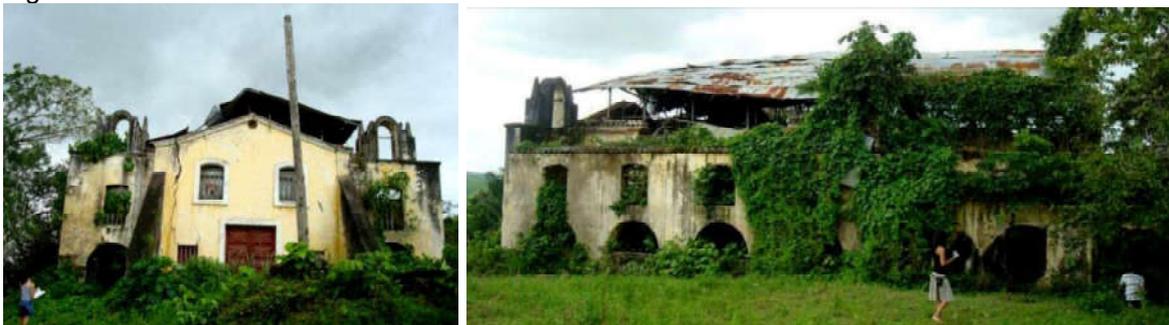
Figura 48. Vistas frontal e lateral do mosteirinho de Paudalho.

região central de Pernambuco, a casa religiosa se encontra implantada fora do perímetro urbano e, apesar de também ser patrimônio tombado pelo IPHAN, apresenta-se em ruínas. Pequeno, seu programa arquitetônico se resume à igreja com torres sineiras, provida de dois corredores dispostos lateralmente à nave⁶⁴, adro com cruzeiro, e cerca não delimitada por muros. Em 2008, o convento apresentava telhado provisório, muitas rachaduras e elementos compositivos e estruturais seriamente comprometidos (ALBUQUERQUE, 2012, p. 70).

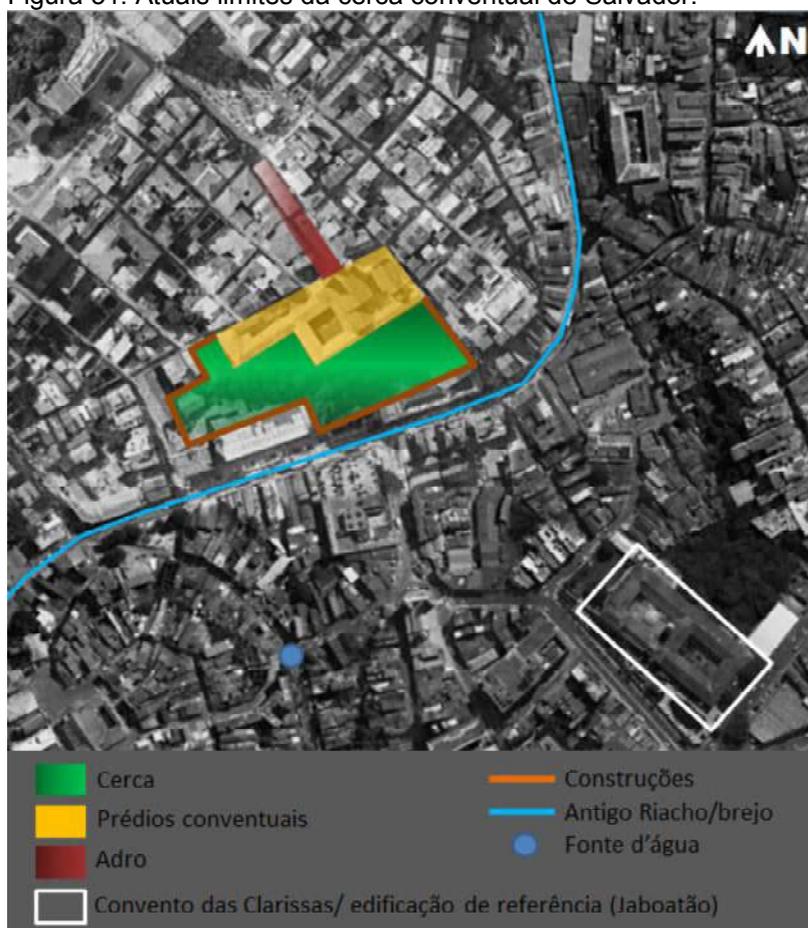
Figura 51. Atuais limites da cerca conventual de Salvador.

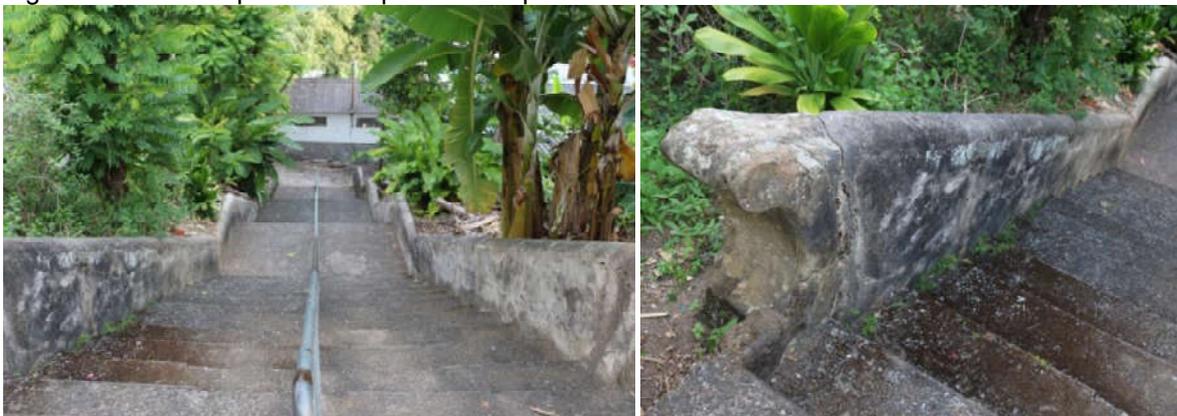
Figura 52. Escada que conecta parte alta e parte baixa da cerca do convento de Salvador.

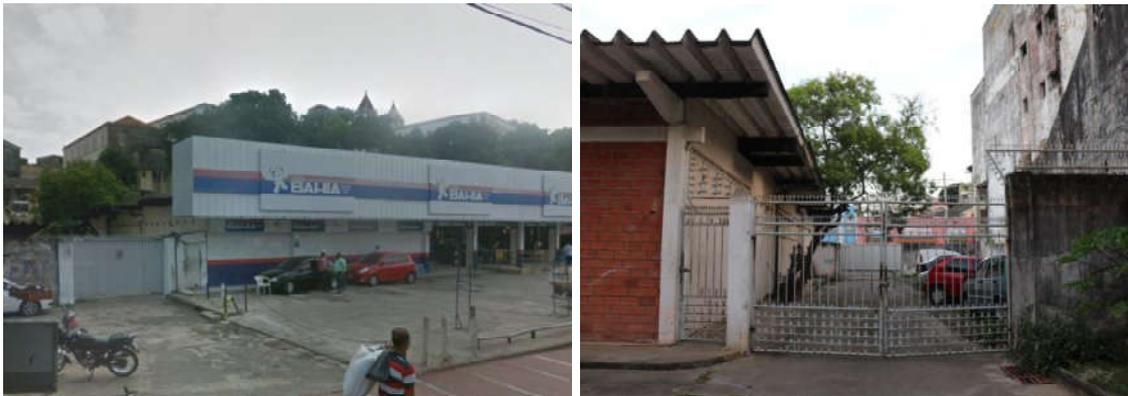
Figura 53. À esquerda, Casas Bahia; à direita, área compartilhada entre convento e estabelecimento comercial.

A cerca e o estabelecimento comercial compartilham um mesmo portão. Da Avenida José Joaquim Seabra, via na qual a Casas Bahia faz margem, há uma entrada por onde se acessa o estacionamento privado da loja. Esta mesma abertura leva a outro portão que dá acesso à área conventual a partir da cerca, ou seja, trata-se de um espaço em comum. Há ainda outros estabelecimentos comerciais que vão recortando a área da cerca, mas, nestes outros casos, os limites são mais bem definidos.

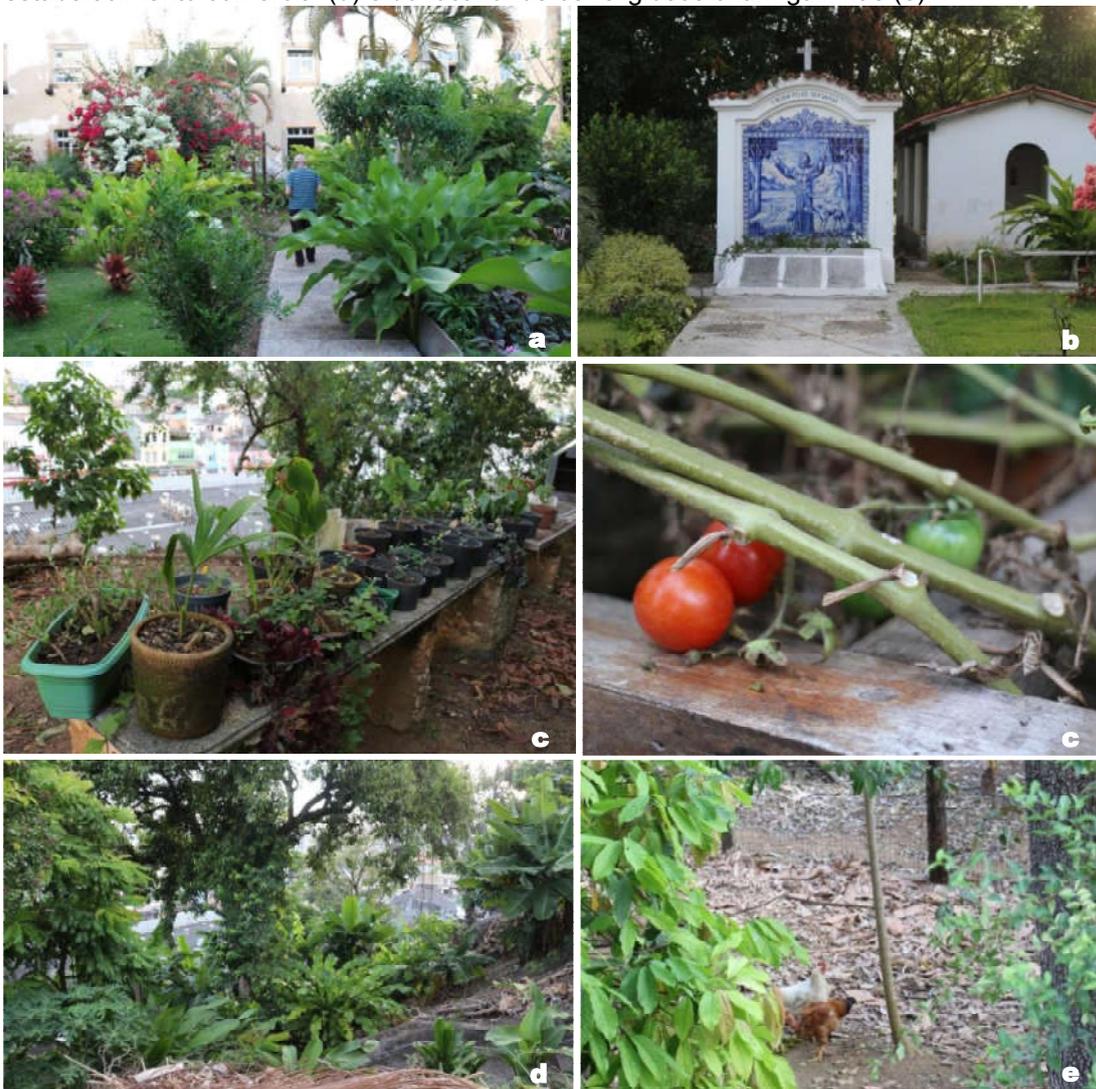
Figura 54. Fotos do jardim (a); do memorial (b); das plantações (c); da porção entre o jardim e o estabelecimento comercial (d) e do local onde os religiosos criam galinhas (e).

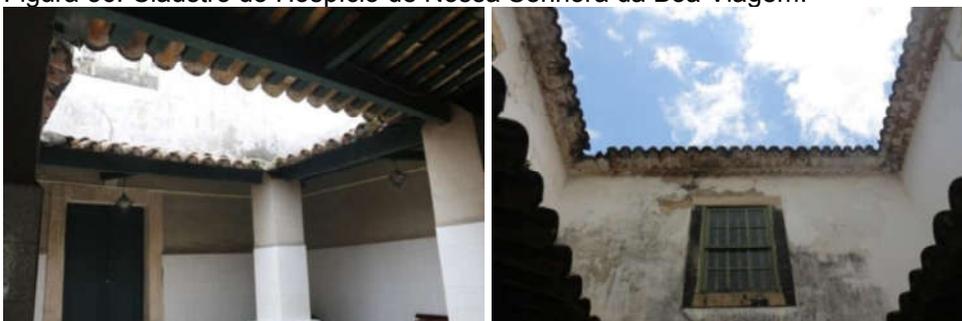
Figura 56. Claustro do Hospício de Nossa Senhora da Boa Viagem.

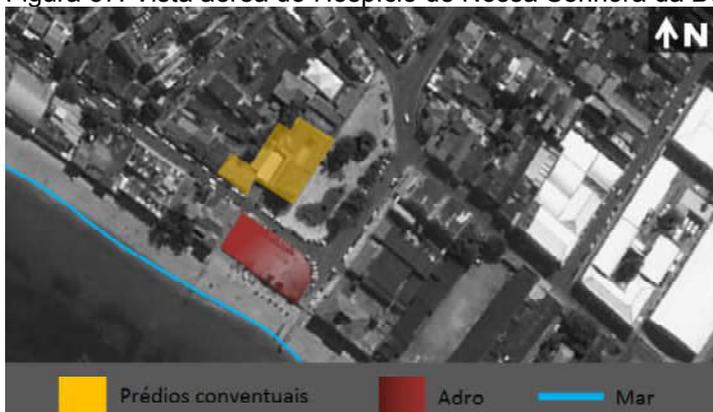
Figura 57. Vista aérea do Hospício de Nossa Senhora da Boa Viagem.

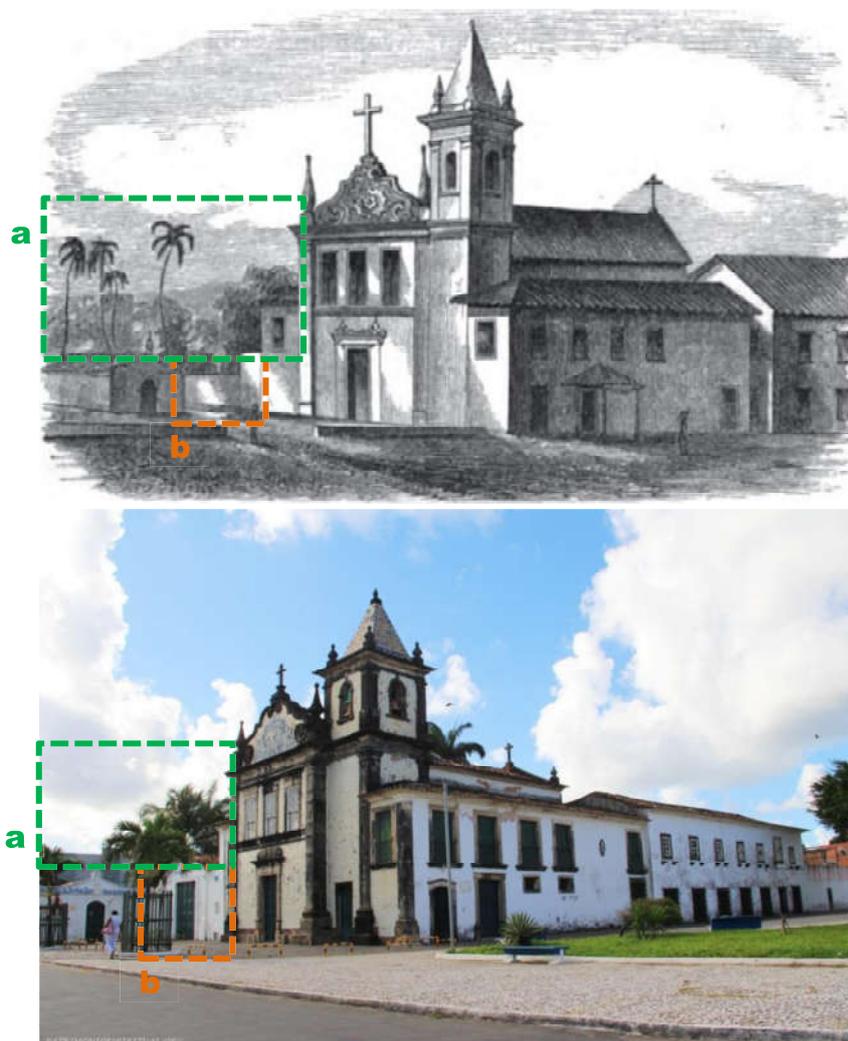
Figura 58. Esquema evidenciando a redução da vegetação da cerca (a) e a edificação do galpão da galeota aproveitando o muro da mesma (b).

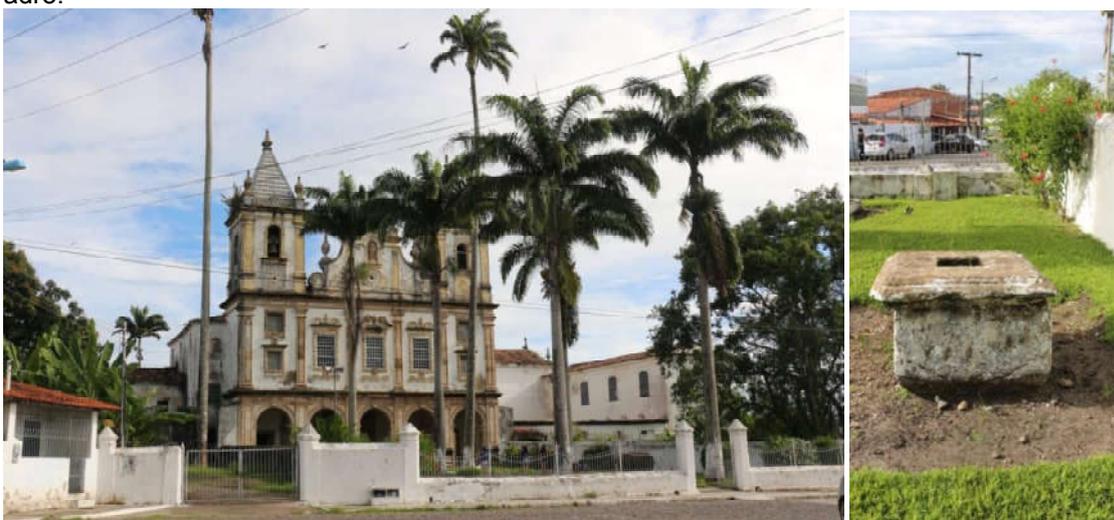
Figura 61. Convento de São Francisco do conde e base do que parece ter sido o cruzeiro do seu adro.

Do adro, já se avista a cerca que, acompanhando o ar majestoso da igreja, mostra-se vasta. Interessante observar também que a área verde ajuda a desenhar o adro, à medida que define seus limites por meio de muros (como se viu nos conventos de Igarassu e Sirinhaém (PE) e como se verá no de João Pessoa (PB)). Ao observar estes muros, que saem perpendicular à igreja, percebe-se neles qualidades antigas: são robustos e apresentam topo chanfrado.

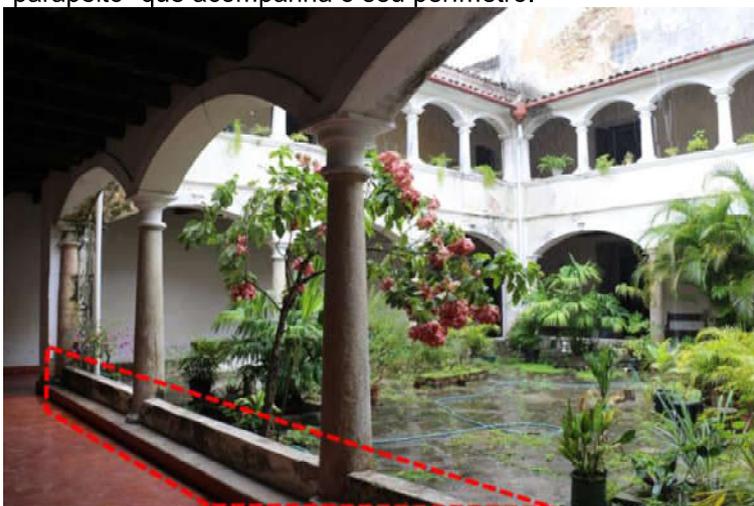
Figura 62. Claustro ajardinado do convento de São Francisco do Conde, com destaque para o “parapeito” que acompanha o seu perímetro.

correspondente à maioria dos conventos, com exceção dos soteropolitanos, cujas extensões são bem particulares. O claustro, centralizador como os demais, apresenta-se hoje preenchido por natureza: há no espaço vários vasos com plantas, que o transformam num jardim. Ao contrário da maioria, as arcadas, que limitam as galerias e dão acesso ao espaço aberto, são fechadas, apresentando um pequeno parapeito. Esta presença compele a quem passa a percorrer o perímetro, restringindo o acesso à área descoberta.

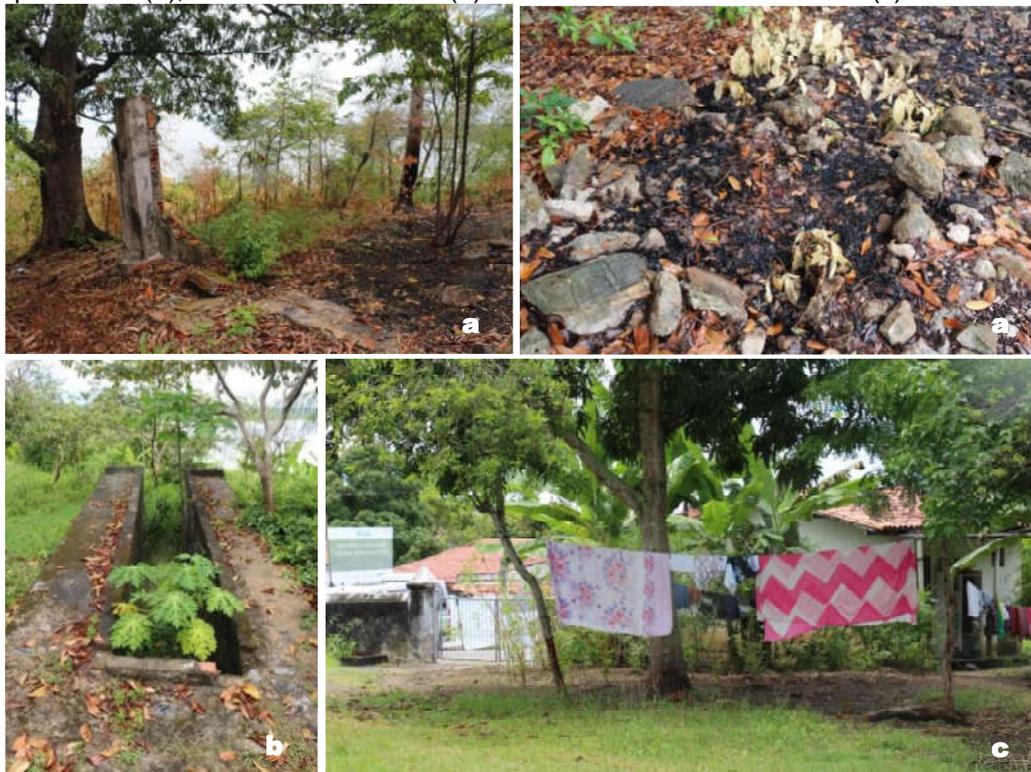
Figura 64. Atual situação da cerca de São Francisco do Conde: os restos construtivos e as marcas de queimadas (a), a estrutura mecânica (b) e a residência na área de cerca (c).

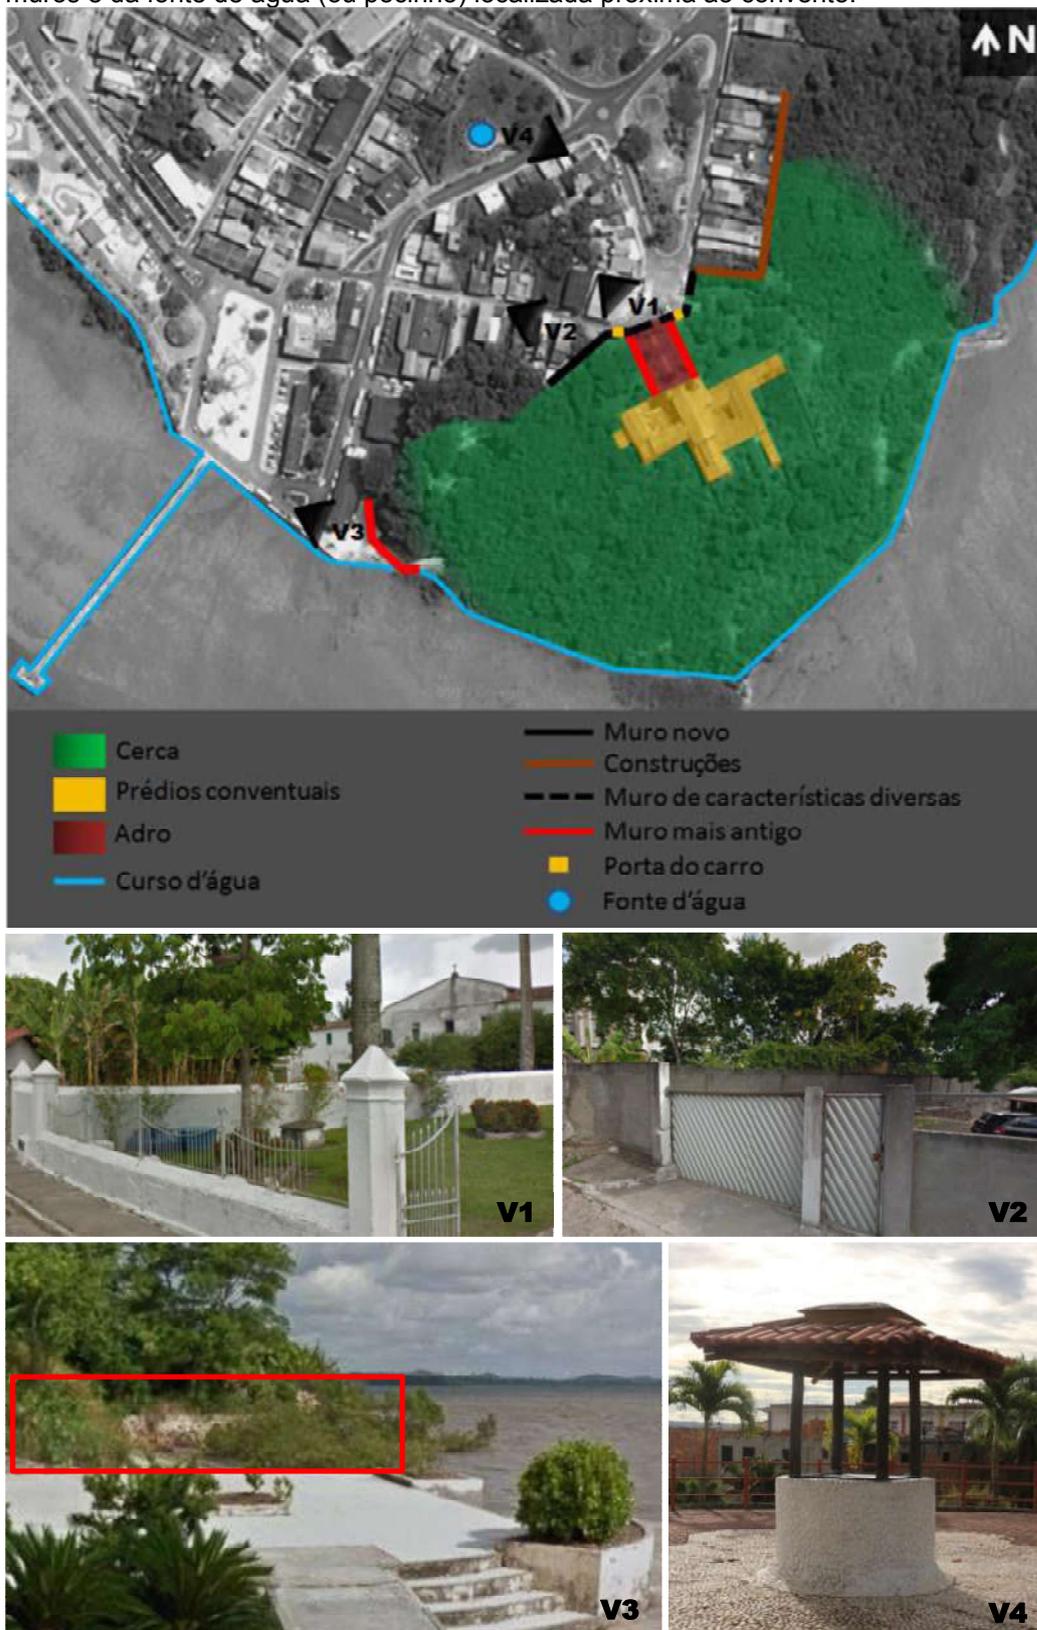
Figura 65. Atuais limites da cerca conventual de São Francisco do Conde, com fotografias de seus muros e da fonte de água (ou pocinho) localizada próxima ao convento.

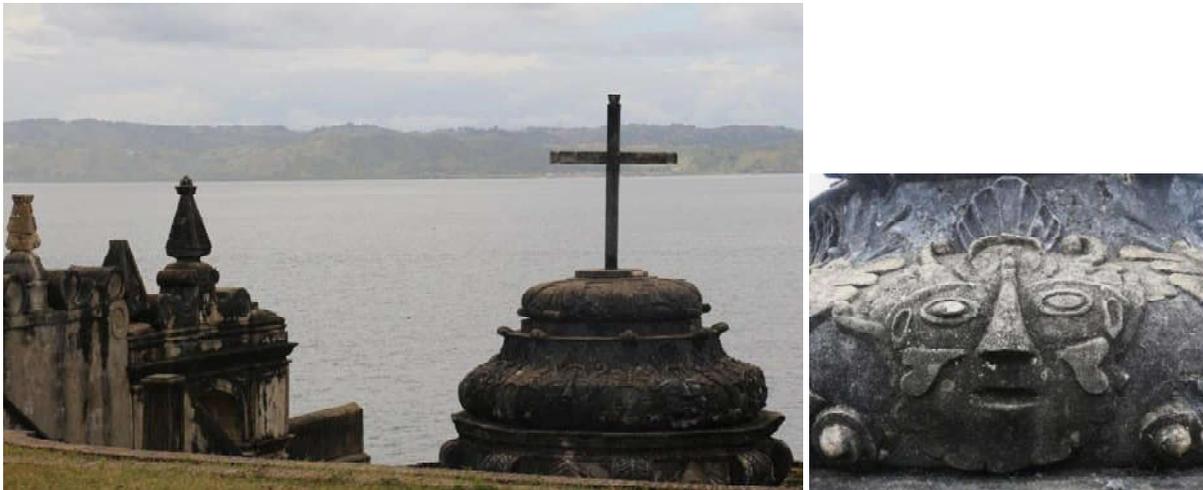
Figura 68. À esquerda, cruzeiro do adro conventual de São Francisco de Paraguaçu; à direita, detalhe de sua base.

substituída, encontrando-se, hoje, em madeira, com proporções muito delgadas, que não correspondem ao volume encorpado da base.

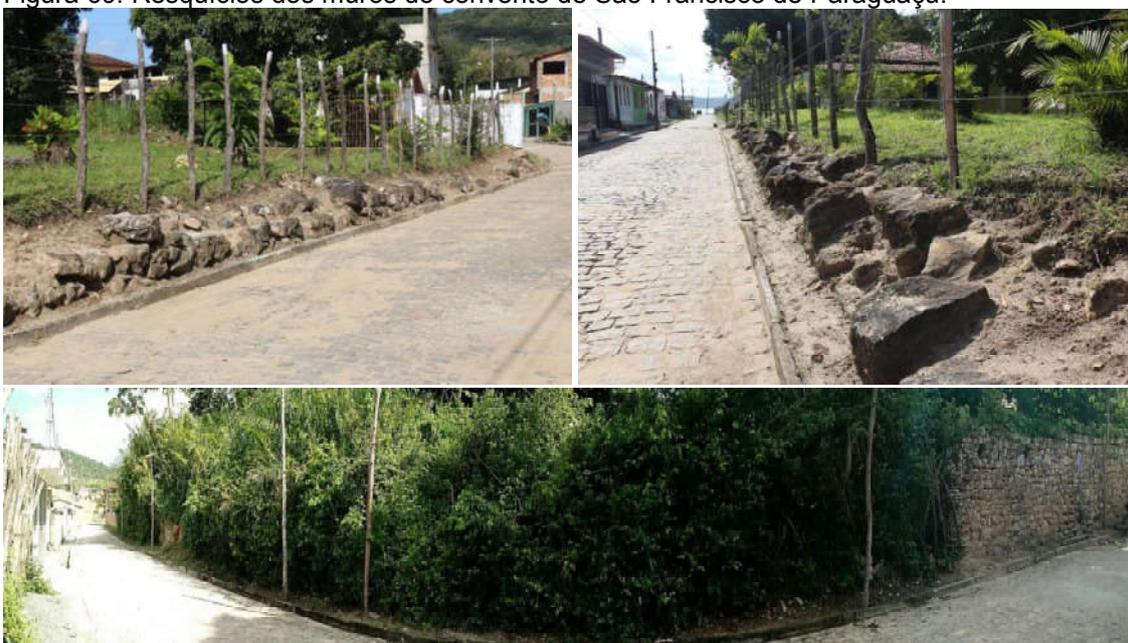
Figura 69. Resquícios dos muros do convento de São Francisco de Paraguaçu.

elementos que possibilitam pensar o funcionamento de outrora. Um silêncio que diz tanto. Ao percorrer os seus arredores, conseguiu-se identificar resquícios de muro, com características bem antigas, que revelam os limites primitivos da área, tornando possível constatar que o terreno não sofreu grandes alterações no que tange às dimensões. Encontrou-se também uma abertura próxima ao rio, que muito provavelmente correspondia à porta do carro. Sua localização corrobora com a afirmação de Jaboatão, de que: “De lá [do convento] se não sahe por terra, porque alem de não haver povoado pelas costas, e altos dos montes, todo o commercio assim para as esmollas, como para outra qualquer necessidade, he por mar em canôas”⁷³ (JABOATÃO, 1859, p. 541).

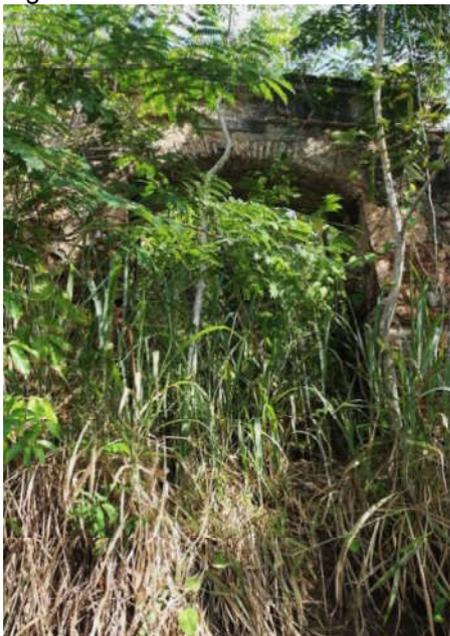
Figura 70. Porta do carro da cerca do convento de São Francisco de Paraguaçu.

porto deveria situar-se próximo a uma porta que desse acesso ao convento. Percorrendo a área, seu Antônio chamou a atenção para uma estrutura que poderia referir-se a um cais natural, localizado justamente defronte da “porta do carro”, corroborando com as afirmativas de Jaboação. Em campo, não foi possível visualizar o segundo poço mencionado, possivelmente pelo mesmo se encontrar encoberto por vegetação.

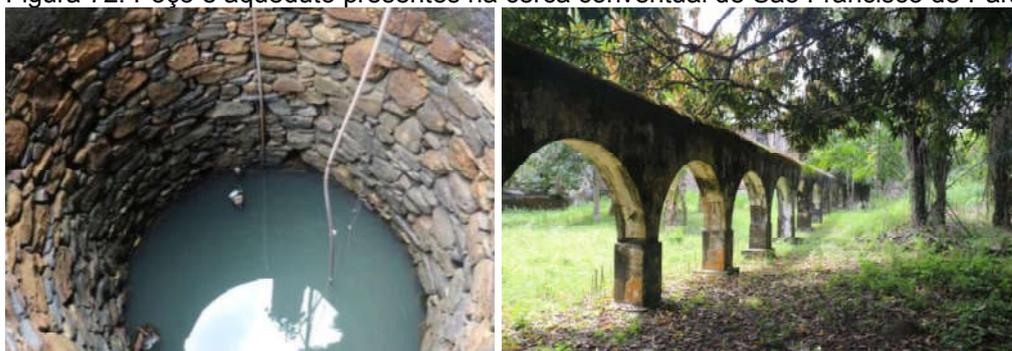
Figura 72. Poço e aqueduto presentes na cerca conventual de São Francisco de Paraguaçu.

Sobre a existência de poço, o cronista expõe: “Não tem agoa dentro do **muro**, mais que a grossa, e saloba de hum **poço** no mais bayxo do mesmo muro, e junto ao Rio, e **Cais da Praya**, entre o Convento, e **porto do desembarque**” (JABOATÃO, 1859, p. 541). Então, além do poço vinculado ao aqueduto, havia outro próximo ao qual estava/está um porto. Sobre a localização, por razões práticas, o

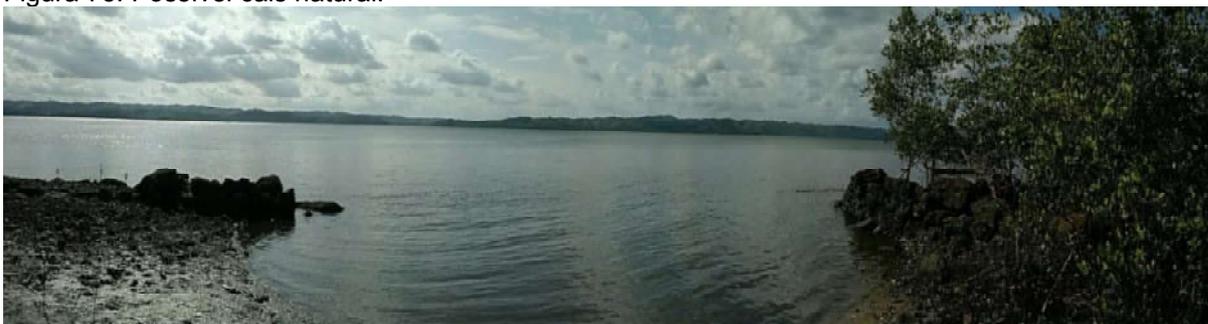
Figura 73. Possível cais natural.

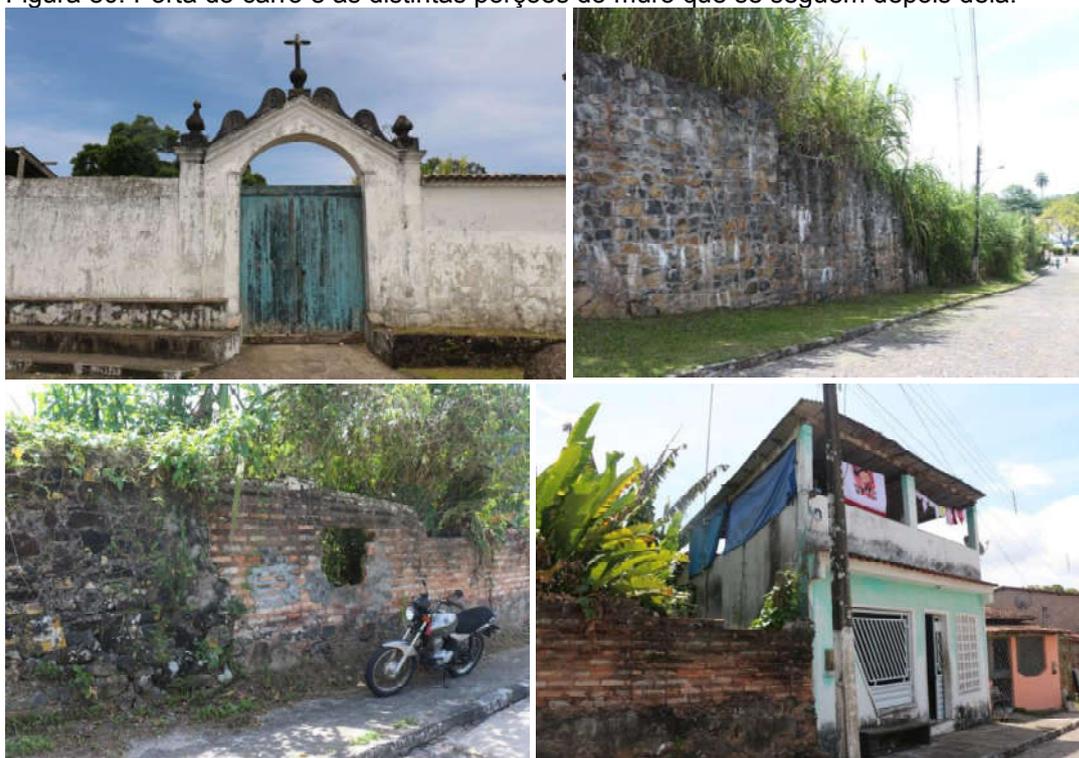
Figura 80. Porta do carro e as distintas porções do muro que se seguem depois dela.

Ainda sobre a cerca, ao circundar a área conventual cairuense, percebeu-se claramente uma porção pertencente ao convento, a que preserva, bem ou mal, muros que a delimita; e outra que, aberta à cidade, levanta dúvidas sobre este pertencimento, mas possibilita conjecturas. No muro perpendicular à igreja, encontra-se uma imponente porta do carro. Este segue pela lateral esquerda do complexo, com características construtivas variadas, até encontrar residências que foram se estabelecendo às margens da área vegetada. Do lado direito da igreja, as construções logo interrompem a pequena extensão de muro.

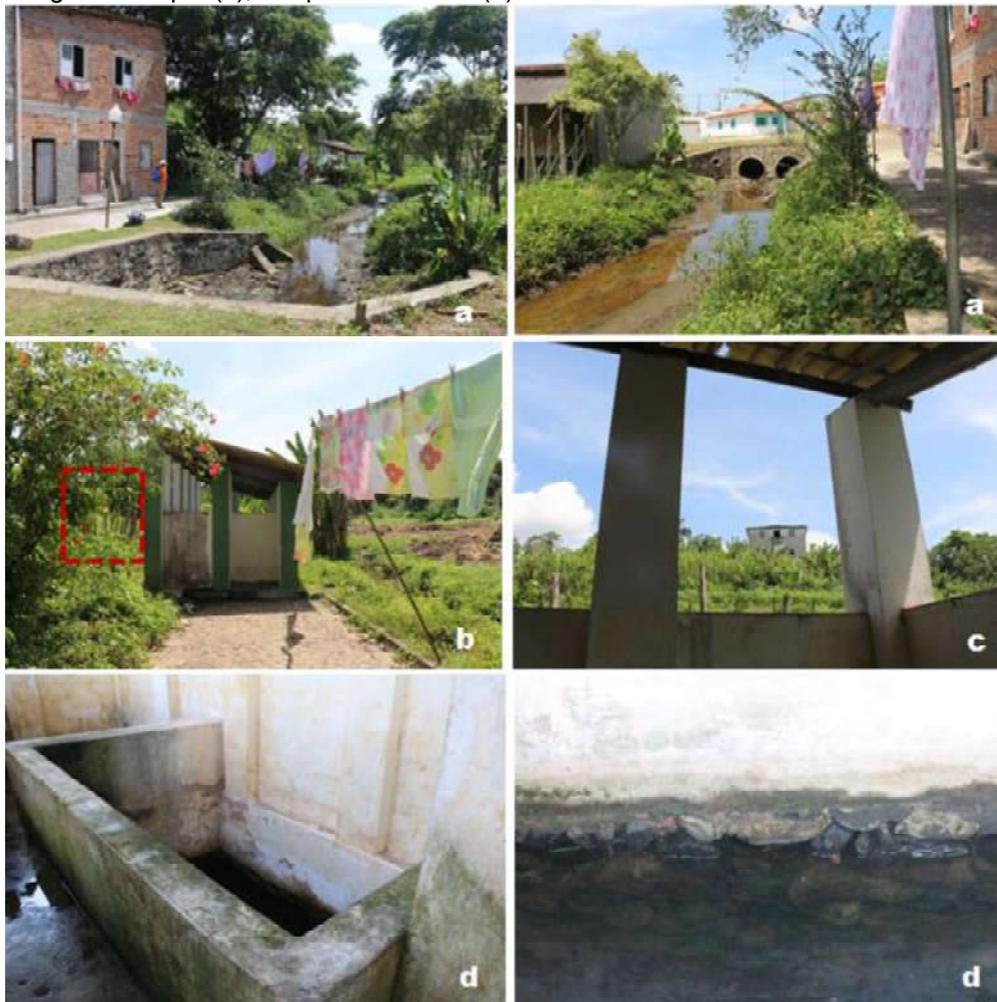
Figura 82. Córrego localizado na porção posterior do complexo (a); abrigo do “tanque dos frades”, com destaque para o cercado que o separa do atual terreno franciscano (b); convento visto a partir do abrigo do tanque (c); tanque dos frades (d).

construída em paralelepípedo. Segundo Frei Hilton, trata-se do “tanque dos frades”, de onde os religiosos retiravam água para a limpeza da casa e para onde se dirigiam, no período da tarde, para o banho. Hoje o poço é mais de ordem pública, sendo largamente utilizado pela população, inclusive para banho: “A gente não sabe como foi. A cerca diminuiu [...] mais de 100 metros descendo” (Frei Hilton, convento de Cairu/BA, dezembro de 2016). No local, encontra-se ainda um córrego que passa por trás do abrigo edificado para o tanque. Para demarcar o novo limite da cerca, nesta porção, construiu-se um cercado feito de estacas de madeira e arame farpado.

De acordo com Frei Hilton, além desses dois pontos de água (do tanque e do córrego) que alimentavam o convento, há uma nascente dentro da cerca, mais próxima da porção edificada, que ainda hoje colabora com a manutenção do complexo: os frades se beneficiam da água para o banho e para a limpeza da casa. No entanto, diante da mata que cresceu em demasia, não foi possível chegar até ela e, pelo mesmo motivo, esta se encontra temporariamente desabilitada ⁷⁹. Frei Hilton também mencionou a antiga presença de mais uma fonte, que desapareceu por causa das mudanças ocorridas na cerca: “devido os cortes-cortes de árvores, só ficou uma e mal agora” (Frei Hilton, convento de Cairu, dez. 2016).

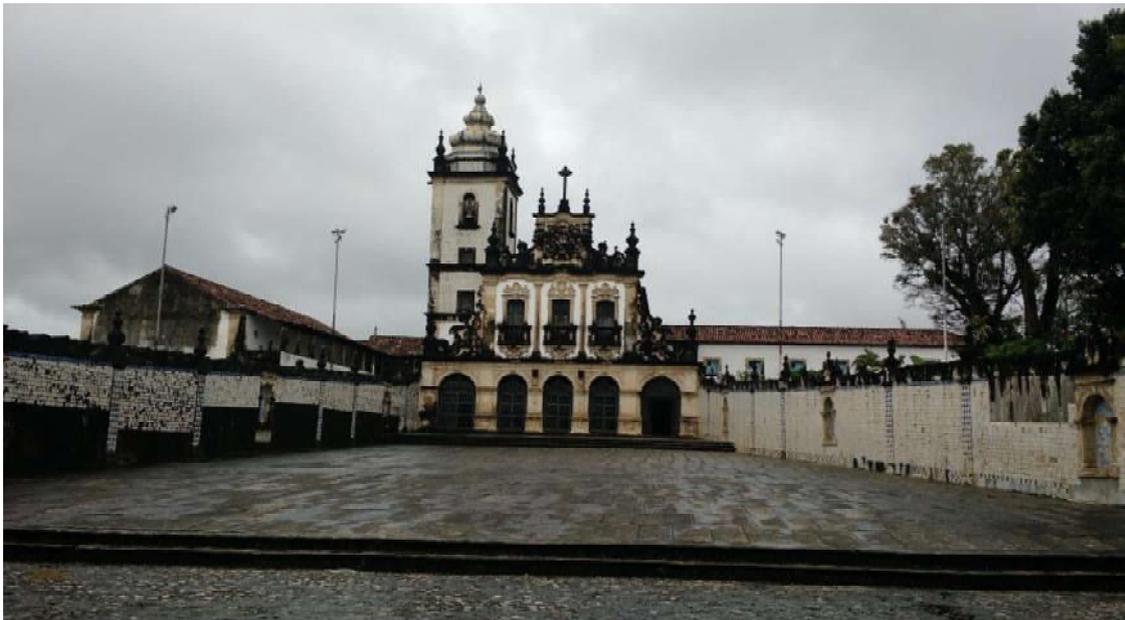
Figura 86. Frontispício do convento de João Pessoa, seu adro trapezoidal e os muros compartilhados entre este e a cerca seráfica.

No que tange às características dos muros, estes são revestidos por azulejos portugueses em padronagem azul e branca e estão dispostos de maneira a criar uma área de formato trapezoidal, cujo maior ângulo de abertura se encontra para rua, estreitando-se ligeiramente à medida que vai se aproximando da igreja, como que direcionando os visitantes para entrada. A transição entre espaço urbano e espaço sagrado se faz lentamente: o longo adro se deixa percorrer ao passo em que vai expondo seis nichos com painéis sobre a Paixão de Cristo. Constituído com o mesmo material dos muros, a presença destes nichos acentua a simetria do espaço, uma vez que estão distribuídos ordenadamente, três de um lado e três de outro. Apesar de hoje se encontrarem mal preservados, ainda se vislumbra um verdadeiro espetáculo.

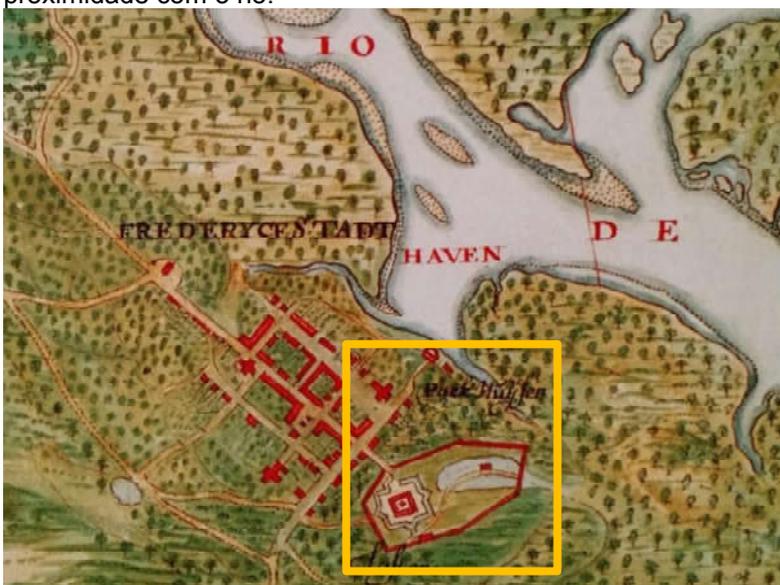
Figura 88. “Frederyce Stadt”, com destaque para o complexo franciscano, seus muros e a proximidade com o rio.

De acordo com Jaboatão, tratava-se de uma das cercas mais amplas da província, seguindo até as proximidades do rio: “Pela parte do Oeste, e ja pegado pela bayxa aos Mangáes do rio, corre o **muro**, e **cerca** do Convento” (JABOATÃO, 1861, p. 357, grifo nosso). Tal constatação é reafirmada ao se observar a cartografia antiga, onde de fato se verifica a presença dos muros, bem como sua proximidade com o curso d’água. Nesta também se registrou a presença de volume aquífero dentro do próprio perímetro que demarca a cerca.

Ao realizar visitas de campo e observar imagens aéreas atuais, verificou-se que o complexo franciscano se encontra mais distante do curso d’água, quando comparado com a sua posição nas antigas representações. Tal aspecto pode estar vinculado à subtração do terreno conventual, mas é mais provável que a acentuada diferença se justifique, sobretudo, pelas mudanças nas características do próprio rio, devido a assoreamentos e/ou aterramentos da área, dentre outras possibilidades. Isto, pois se verificou *in situ* que, apesar da área ter sido bem adensada, de maneira

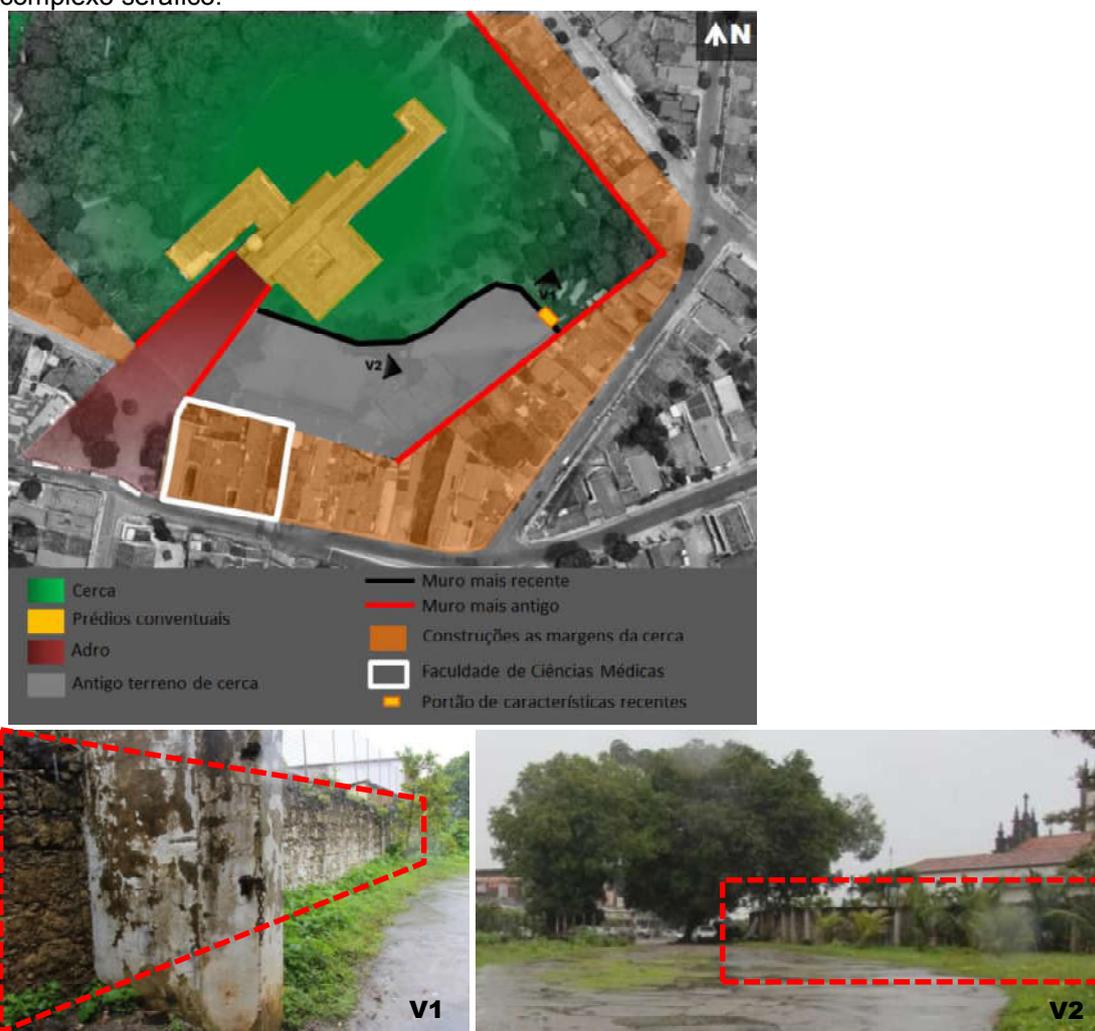
Figura 89. Esquema apresentando o terreno vinculado à Faculdade de Ciências Médicas dentro do contexto da cerca do convento de João Pessoa, com fotos dos muros em pedra calcária oriundos do complexo seráfico.

Ainda sobre suas primitivas dimensões, constatou-se uma divisão interna que separa a antiga cerca franciscana do terreno que se situa por trás da atual Faculdade de Ciências Médicas. As duas áreas, no entanto, compartilham mesmo muro de pedra calcária, sugerindo que a segunda tenha feito, outrora, parte da cerca. A localização da mesma, ao lado do adro seráfico, corrobora com a afirmação.
