UNIVERSIDADE FEDERAL DE ALAGOAS
FACULDADE DE ARQUITETURA E URBANISMO
PROGRAMA DE PÓS-GRADUAÇÃO EM ARQUITETURA E URBANISMO
MESTRADO EM DINÂMICAS DO ESPAÇO HABITADO

**PATRIMÔNIO INVISÍVEL: AS CERCAS DOS CONVENTOS FRANCISCANOS DO
NORDESTE BRASILEIRO**

Dissertação de Mestrado

Maceió
2017

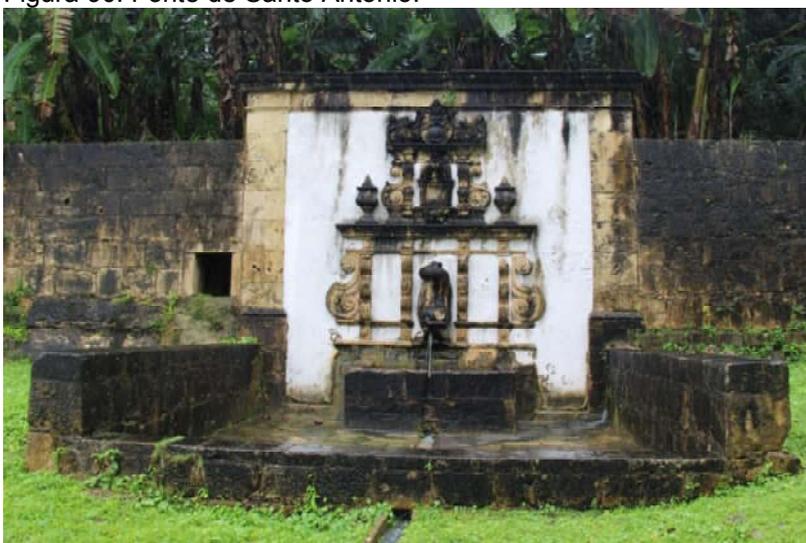
Figura 90. Fonte de Santo Antônio.

Denominada Fonte de Santo Antônio, o exemplar de características barrocas é datado de 1717, de acordo com inscrição contida no corpo da mesma. Como observa Burity (2008, p. 155), esta se configura a modo de um retábulo de altar, encontrando-se estruturada por duas pilastras que se integra a um muro interno à cerca. A fonte se divide em duas partes: a superior apresenta um nicho, onde provavelmente se situava uma imagem de Santo Antônio, como sugere a inscrição latina situada ao pé do mesmo, que diz: “S. Antoni ora pro nobis”; e a inferior apresenta um golfinho de onde corre a água para um tanque, este último desprovido de ornamentação.

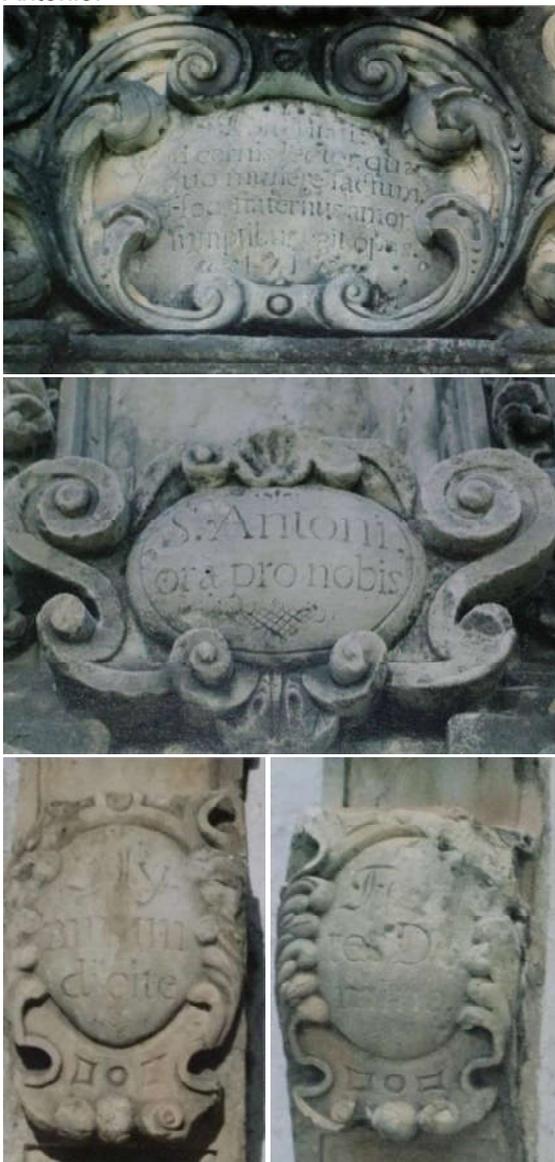
Figura 92. De cima para baixo: primeira, segunda e terceira inscrições localizadas na Fonte de Santo Antônio.

O exemplar apresenta três inscrições: a maior está na cartela do corpo superior; a segunda, já mencionada, ao pé do nicho; e a terceira, cujos dizeres se encontram bipartidos, na parte inferior. Burity solicitou ao professor paraibano Afonso Pereira da Silva a tradução das mesmas, que realizou três versões, uma justalinear e duas de caráter mais livre. Segue-as:

Com relação às iniciais “F.M.” e “T.F.”, Burity coloca que as mesmas podem significar a origem dos artistas ou dos responsáveis pela decisão da edificação do monumento: “F.M. significando *frades menores*, numa alusão à ordem franciscana, e T.F. *terceiros franciscanos*, isto é, referência à *ordem terceira* dos franciscanos” (2008, p. 162, grifo da autora).

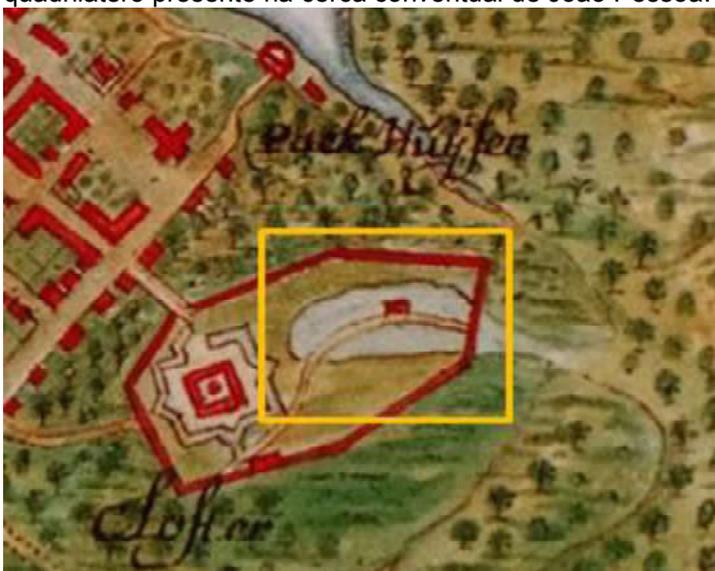
Figura 93. Recorte da “Frederyce Stadt”, destacando, em amarelo, o aglomerado de água e o quadrilátero presente na cerca conventual de João Pessoa.

Destaca-se aqui que a edificação desse lago corresponde a mais um indício de que a área já recebia um volume generoso de água. Em campo, verificou-se a presença de encanação de características mais recentes, que chega até o lago, e também de características mais antigas, localizada mais afastada do mesmo. Recorrendo à cartografia antiga, é possível mostrar que essa aglomeração hídrica já estava representada no mapa.

Voltando a observar a cartografia antiga, percebe-se, junto ao volume de água interno à cerca, a representação de um quadrilátero que pode se referir à supracitada fonte de água. Vale destacar, no entanto, que há diferença temporal entre a planta seiscentista e a datação da fonte, 1660 e 1717, respectivamente, o que não descarta a possibilidade de ter existido uma estrutura primitiva, artificial ou natural, anterior àquela que ainda hoje se encontra presente na área vegetada.

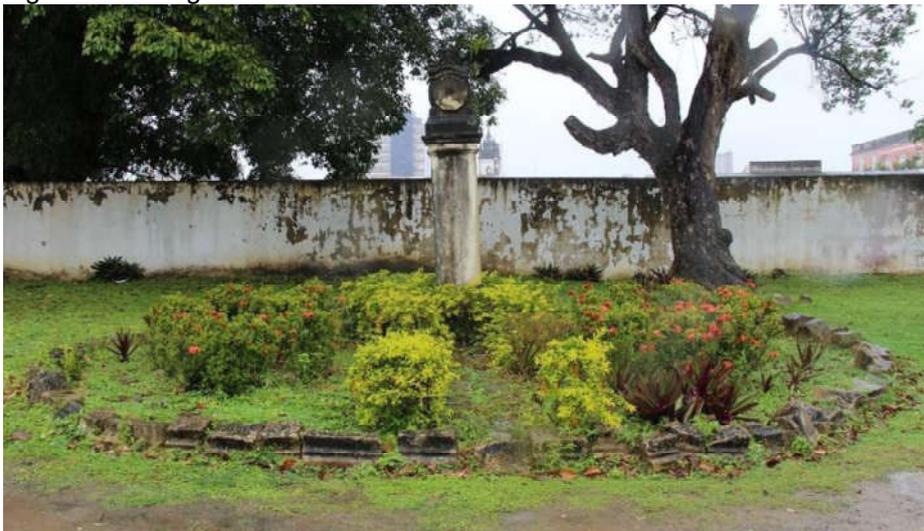
Figura 97. Relógio do sol situado na cerca conventual de João Pessoa.

Identificou-se também na área da antiga cerca, situado mais próximo do prédio conventual, um relógio do sol. Construído em pedra calcária, este é datado de 1781, de acordo com inscrição registrada no mesmo.

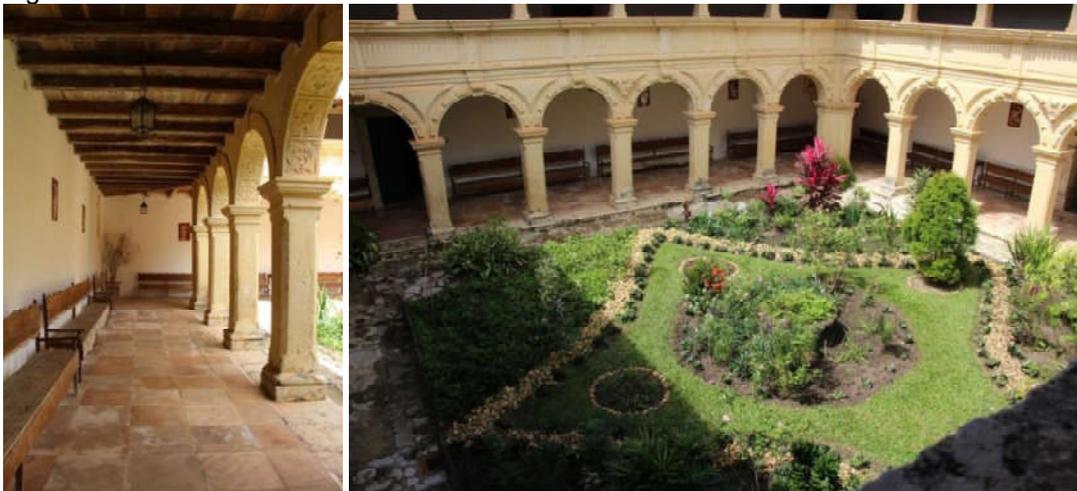
Figura 103. Claustro do convento de São Cristóvão.

colorido da vegetação, mas por suas qualidades edificadas. Bazin o descreve como uma obra que ressalta o classicismo almejado dos demais claustros (1956), notadamente a partir da distribuição dos pilares quadrados de ângulos chanfrados⁸⁴.

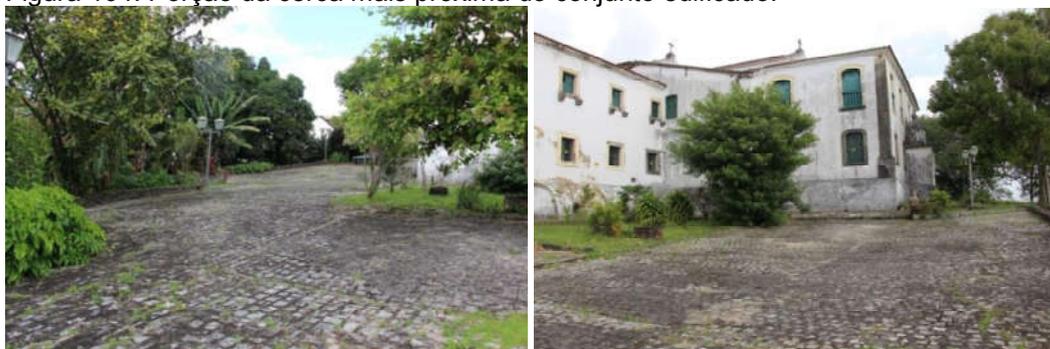
Figura 104. Porção da cerca mais próxima do conjunto edificado.

Ao adentrar o espaço, encontrou-se, de fato, uma área pequena, provida de vegetação muito mais rarefeita, quando comparada aos demais complexos franciscanos visitados. Próximo ao prédio, constatou-se uma porção urbanizada, com caminho e ajardinamento; mais afastado, onde geralmente se situa a vegetação mais densa, apenas algumas poucas árvores espaçadas, a maioria coqueiros, e, em alguns pontos difíceis de caminhar, a presença de capim, que havia crescido por causa das intensas chuvas no período da visita. Como de costume, a cerca apresenta declive acentuado.

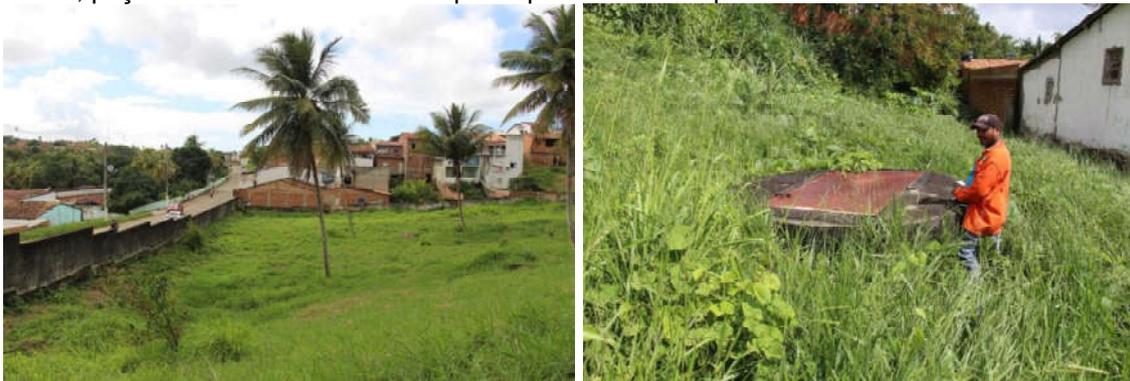
Figura 107. À esquerda, muros de características recentes da cerca conventual de São Cristóvão; à direita, poço localizado em terreno disposto por trás do complexo franciscano.

Já o muro lateral esquerdo foi construído bem recentemente, e se encontra separando a cerca das residências que foram estabelecidas com o passar do tempo. Como são edificações novas, é bem provável que elas tenham sido construídas sobre antiga área de cerca. Com relação às dimensões primitivas do terreno na porção posterior, fica mais claro que houve redução. Além do muro também apresentar características bastante recentes (pois é constituído por tijolo de seis furos), o poço que ainda hoje alimenta o convento fica em terreno disposto por trás da atual cerca, hoje separado desta pela Rua Vinte e Quatro de Outubro.

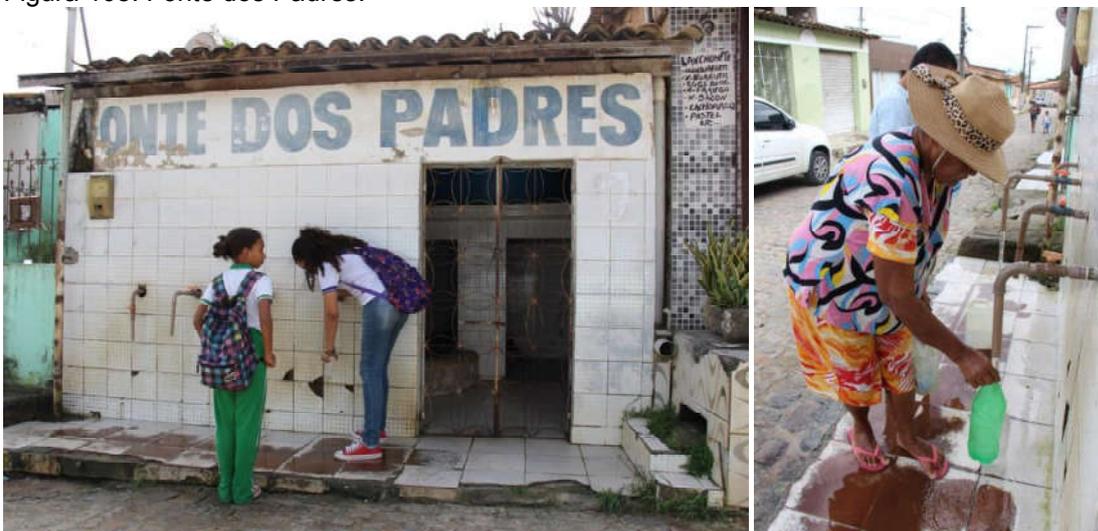
Figura 108. Fonte dos Padres.

Outro fator que reforça a ideia de que a cerca avançava nesta direção corresponde à informação, de senso comum aos moradores próximos, de que a denominada Fonte dos Padres fazia parte do complexo conventual. Ao buscar, *in loco*, por esta fonte, testemunhou-se a utilização da água por vários moradores, uma vez que a mesma é própria para consumo, como comprova documento anexo à estrutura recentemente construída para abrigá-la.

A Fonte dos Padres se localiza na Rua Nossa Senhora das Fontes e, como mencionado, encontra-se protegida por uma edificação, cuja chave fica de posse de Dona Maria Luiza Evangelista Santos, conhecida como Isa. Durante a visita de campo, conseguiu-se contatá-la, de maneira que foi possível adentrar a casa e observar o interior desta fonte. Verificou-se, então, tratar-se de um poço tradicional, cuja planta tem um desenho de perímetro circulado. A superfície interna, mais

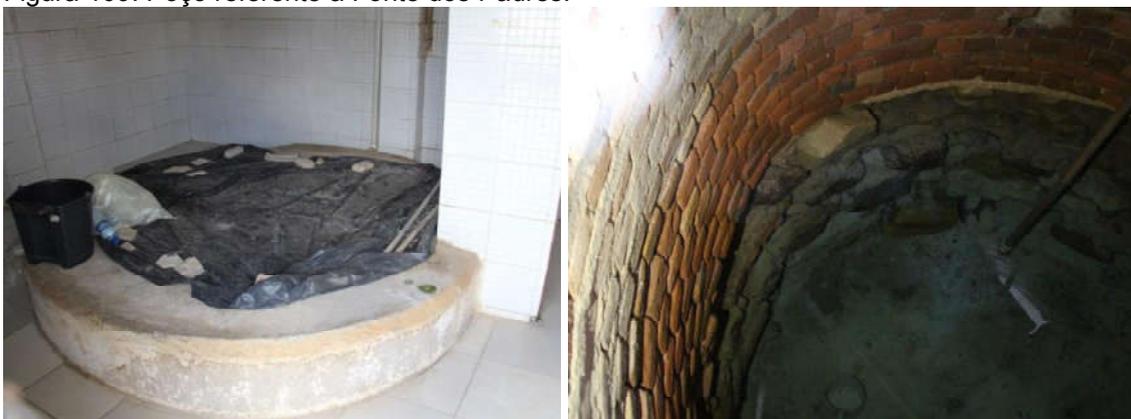
Figura 109. Poço referente à Fonte dos Padres.

De acordo com Dona Isa, o minadouro que abastece o poço fica em frente à casa que abriga a Fonte dos Padres, mas foi coberta pela construção da rua. Como foi possível constatar, a água que dela brota é muito valorizada pelos moradores da região, por ser potável, enquanto a água encanada apresenta características barrentas e não é própria para o consumo. Sobre a água, Dona Isa é enfática: “A sorte da gente é essa fonte, porque a da torneira... presta de jeito nenhum! É barrenta, é suja!” (Dona Isa, julho de 2017).

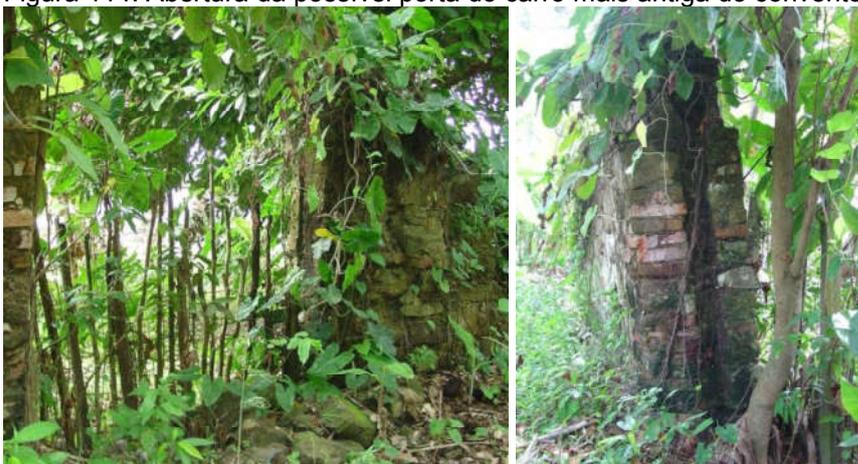
Figura 114. Abertura da possível porta do carro mais antiga do convento de Marechal Deodoro.

Havia até pelo menos 2004, no muro que se volta/voltava para a lagoa, uma abertura que sugeria a antiga presença de um portão. No entanto, este se apresentava em tijolo de barro cozido (e não em pedra e cal como cita o cronista) – material antigo, mas não o primeiro a ser utilizado na confecção dos primitivos cercados, os quais eram constituídos de pedra, como grande parte do perímetro do muro do convento deodorense ainda o é. Não se conseguiu, hoje, acessar tal abertura, por causa das apropriações à beira da lagoa e da mata interna à cerca.

É provável que o trecho onde se encontra/encontrava a possível porta corresponda a uma reconstrução, uma vez que “ao longo do tempo, a ação das intempéries, aliada à ausência de cuidados, provocou a queda de partes do muro em pedra” (MAGALHÃES, 2012, p. 188). Os atos de vandalismo no período de

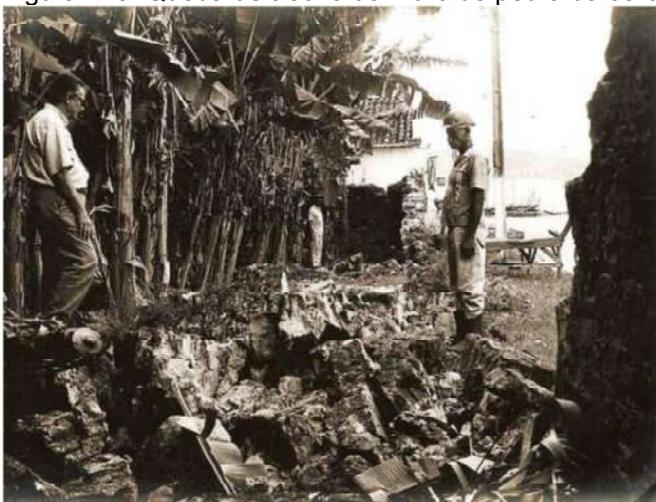
Figura 115. Queda de trecho do muro de pedra da cerca conventual de Marechal Deodoro.

Ao acessar antigas fotografias, foi possível constatar que parte do muro, que se voltava para a Manguaba, desmoronou. Em campo, verificou-se também que a ligação cerca-lagoa sofreu interferências: foram implantadas às margens lagunar várias edificações que provocaram a desconexão – o que sugere, mais uma vez, a reconstrução de novo limite.

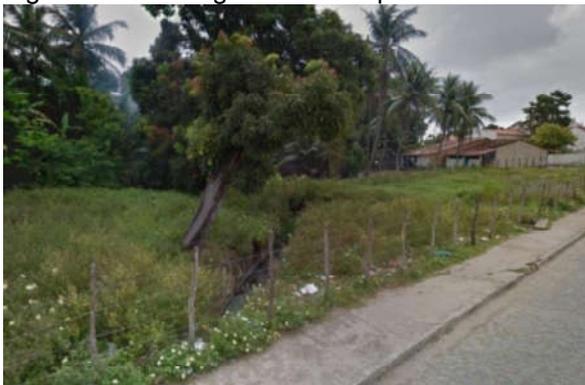
Figura 116. Córrego localizado por trás do convento de Marechal Deodoro.

Intramuros, encontrava-se o necessário para a manutenção da casa seráfica. A área era beneficiada por algumas nascentes “afloradas no baixíssimo lençol freático, basicamente no nível da lagoa”, bem como contava com um córrego transverso ao terreno, que assegurava o abastecimento cotidiano do convento, cujo nascedouro se situa fora dos limites conventuais (FERRARE, 2012, p. 92). Ao acessar o entorno do complexo, ainda é possível visualizar o curso d’água passando pela área vegetada.

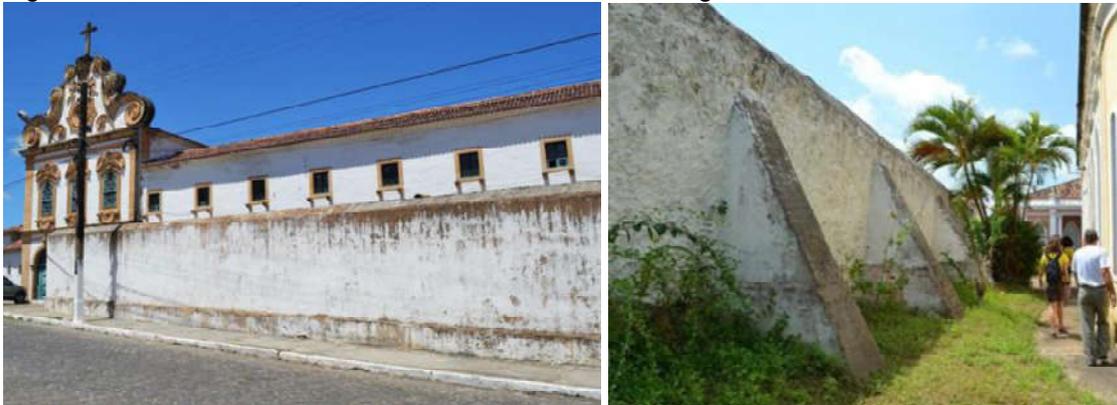
Figura 120. Muro frontal e muro lateral direito, os mais antigos da cinta amuralhada.

Segundo o professor Virgolino Jorge, assíduo estudioso da arquitetura monástica, estas correspondem às porções mais antigas do perímetro⁹⁴.

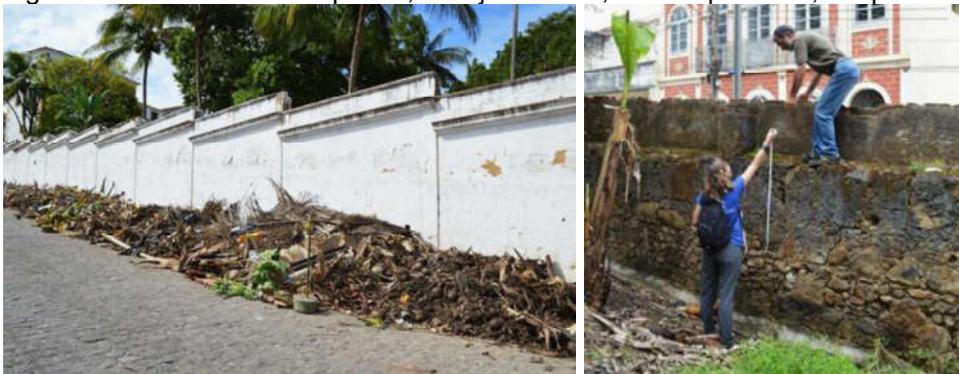
Figura 121. Muro lateral esquerdo, em tijolo batido; e muro posterior, em pedra e tijolo.

Já o muro lateral esquerdo, que margeia a Rua Sabino Romariz, apresenta características mais recentes, quando comparado aos anteriores: foi construído em tijolo batido, não apresenta o soco contínuo e o acabamento do topo se deu de maneira escalonada, fazendo-se uso de formas retas e de frisos. Trata-se claramente de distinta fase construtiva. No caso do muro posterior, a pedra aparece na porção inferior, enquanto que a porção superior apresenta-se em tijolo, o que provavelmente foi fruto da necessidade de acréscimos em resposta aos aterros realizados na cerca, no decorrer do tempo. Devido à carga suportada, por causa da altura da área em relação à cota de nível da rua, o muro cedeu em alguns trechos, o que também justifica os diferentes materiais encontrados no mesmo.

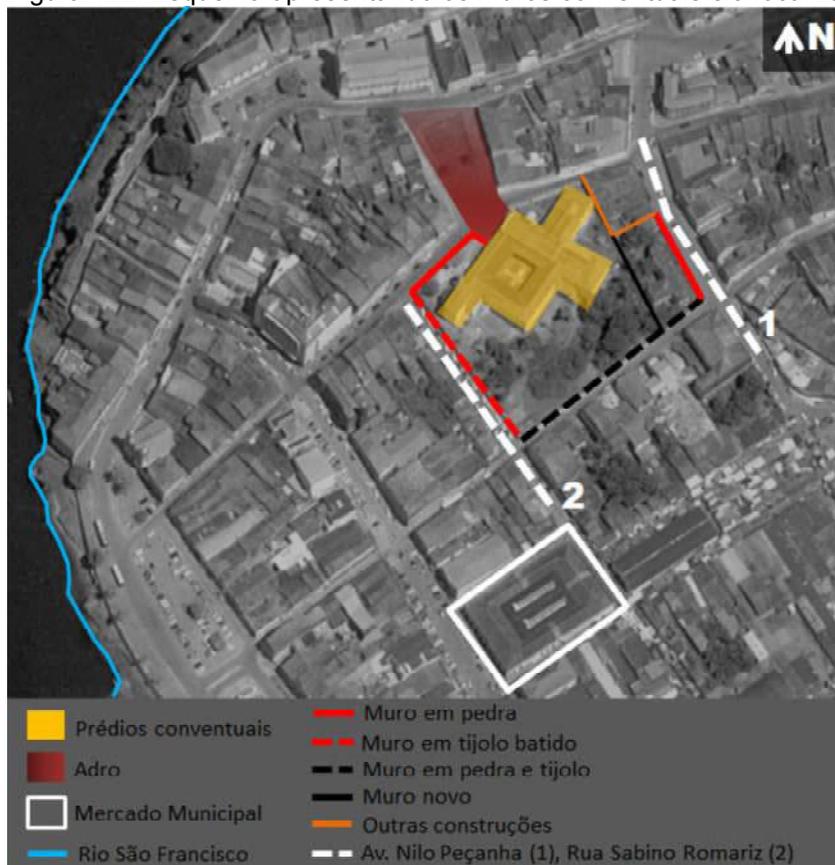
Figura 122. Esquema apresentando os muros conventuais e a localização do Mercado Municipal.

No que tange ao rebatimento destas averiguações em relação às dimensões originais do terreno do cenóbio, constatou-se que: como o Mercado Municipal encontra-se na porção posterior, e posicionado à esquerda da atual área da cerca, é justificável que o muro lateral esquerdo tenha sido reconstruído (devido à redução do terreno). Com relação ao muro posterior, apesar deste se caracterizar como antigo, o mesmo não poderia corresponder ao limite original da área do convento, devido à localização do Mercado Municipal, que, como dito, fica mais ao fundo. Assim, conjectura-se que a presença deste muro estivesse vinculada à divisões/setorizações internas, relativas às atividades desenvolvidas na área.

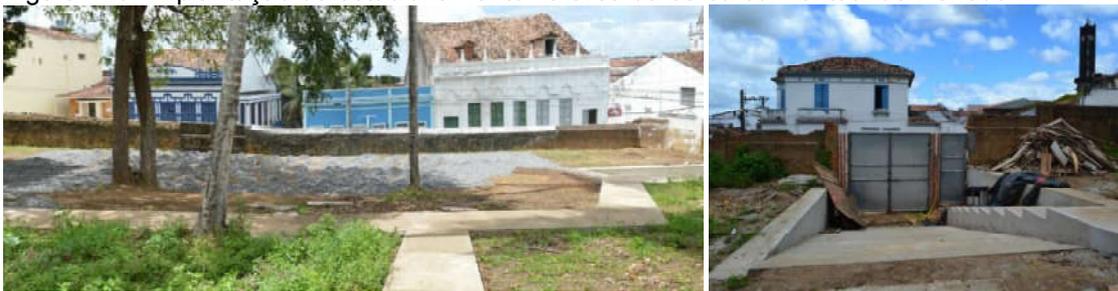
Figura 123. Implantação do estacionamento na área da cerca conventual de Penedo.

separando esta área daquela restrita aos frades, e um portão acessado a partir da Rua Sabino Romariz, para entrada e saída dos veículos. Na área privativa do convento, também construíram uma lavanderia, em estrutura solta do prédio, e, margeando a porção edificada, acrescentaram elementos de concreto destinados ao escoamento da água da chuva.

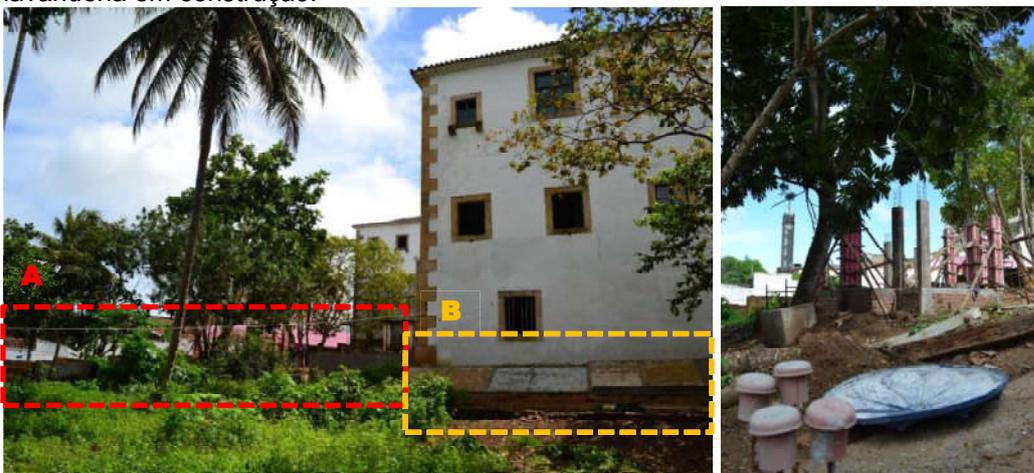
Figura 124. Foto destacando o muro que divide a área do estacionamento da área restrita ao convento (A) e o elemento em concreto voltado ao escoamento da água da chuva (B); e foto da lavanderia em construção.

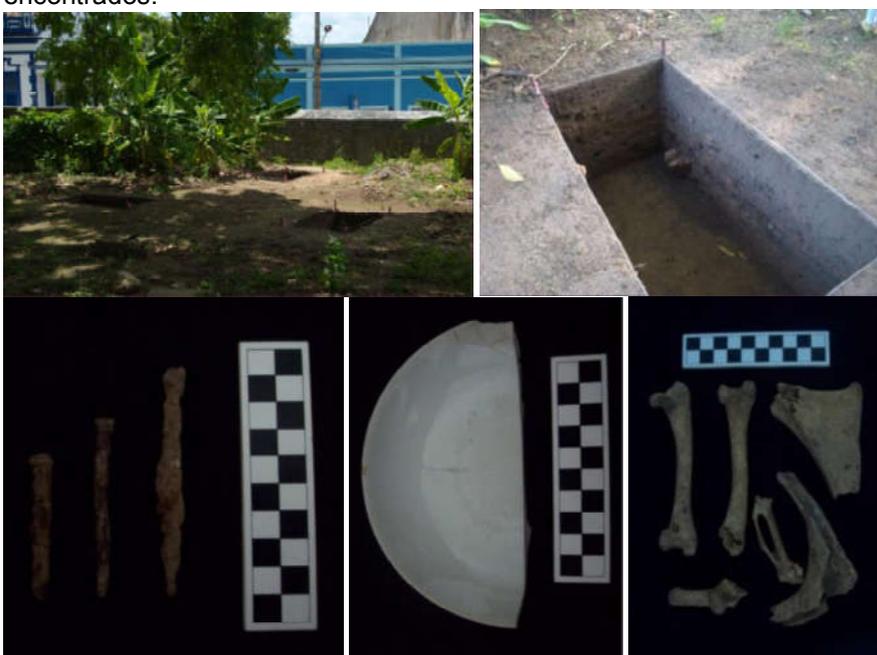
Figura 125. Escavações arqueológicas na cerca conventual de Penedo e amostras dos materiais encontrados.

Antes da implantação do estacionamento, encetaram-se escavações arqueológicas na cerca conventual, trabalho que evidenciou importantes registros, sobretudo na área onde o mesmo se assentaria. Assim como na campanha de restauro do convento de Cairu /PE, encontrou-se ossos no atual perímetro da cerca. No caso de Penedo, não se tratavam de ossos humanos, mas de animais. Identificou-se também, dentre os achados da cerca penedense, a presença de piteiras e fragmentos de faiança.

Os elementos encontrados comunicam sobre possíveis atividades desempenhadas no ambiente: as piteiras, por exemplo, podem se referir a momentos de descontração vivenciados na área; os vestígios de animais confirmam a presença dos mesmos no complexo seráfico, seja enquanto bichos de estimação, enquanto protetores do convento, ou enquanto criação para a subsistência dos frades. Também há a possibilidade dos vestígios terem sido levados para lá junto com os aterros. Apesar de necessário, as investigações não tiveram continuidade, foram interrompidas para respeitar o cronograma e o orçamento da obra.

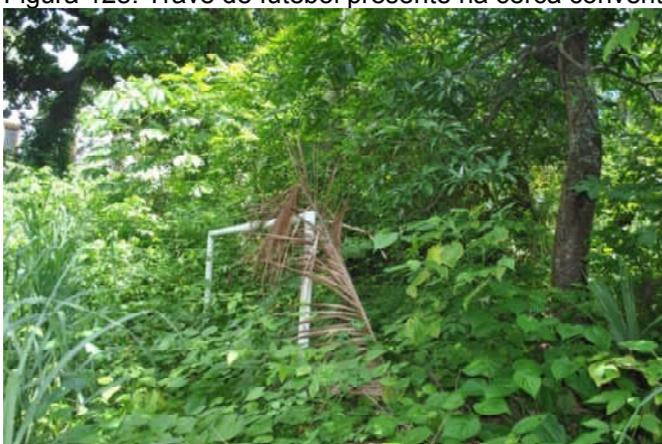
Figura 128. Trave de futebol presente na cerca conventual de Olinda.

Por outro lado, encontrou-se, durante pesquisas no Arquivo da Província de Santo Antônio, uma fotografia retratando religiosos jogando vôlei na cerca conventual. E também se descobriu traves de futebol na área vegetada do convento de Olinda (assim como se viu no convento franciscano do Varatojo, em Portugal), comprovando a realização de jogos na mesma, o que nos permite estabelecer algumas associações. Tais achados aceitam pensar na área de natureza como local de “divertimento”. Claro que os registros correspondem a um recorte temporal mais recente, provocando o questionamento a respeito da prática em tempos mais remotos. Porém, este possível uso pode avançar pelo menos até os anos de 1950 ou 1960, data provável da imagem encontrada no arquivo acima citado.

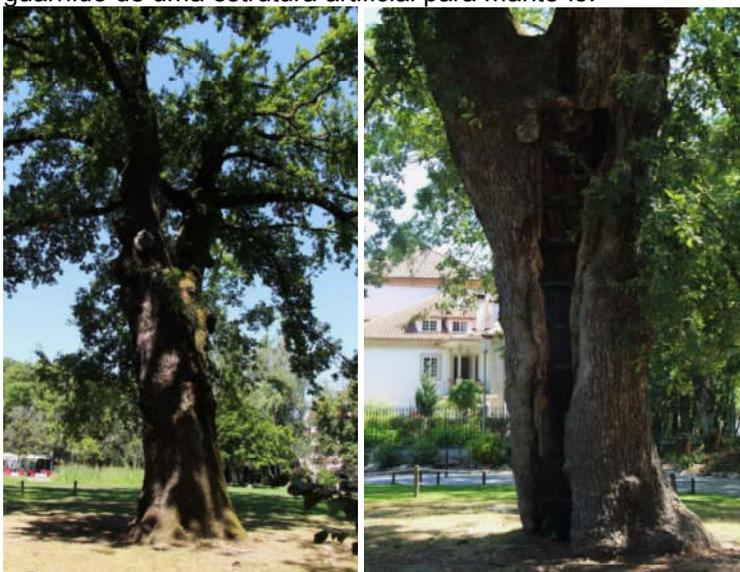
Figura 136. Carvalho com mais de 200 anos que passou por estudos recentes e que se encontra guarnido de uma estrutura artificial para mantê-lo.
