**AVALIAÇÃO DA ACESSIBILIDADE ESPACIAL
EM INSTITUIÇÕES DE LONGA
PERMANÊNCIA PARA IDOSOS COM ÊNFASE NAS
NORMAS NBR9050/ABNT E RDC N°283/ANVISA-**

Estudo de caso nos abrigos Casa do Pobre e
Casa para Velhice Luiza Marillac em Ma-
ceió/AL, 2016-2017

Dissertação de Mestrado apresentada ao Programa de Pós-Graduação em Arquitetura e Urbanismo da Universidade Federal de Alagoas, como requisito final para obtenção do grau de Mestre em Dinâmicas do Espaço Habitado.

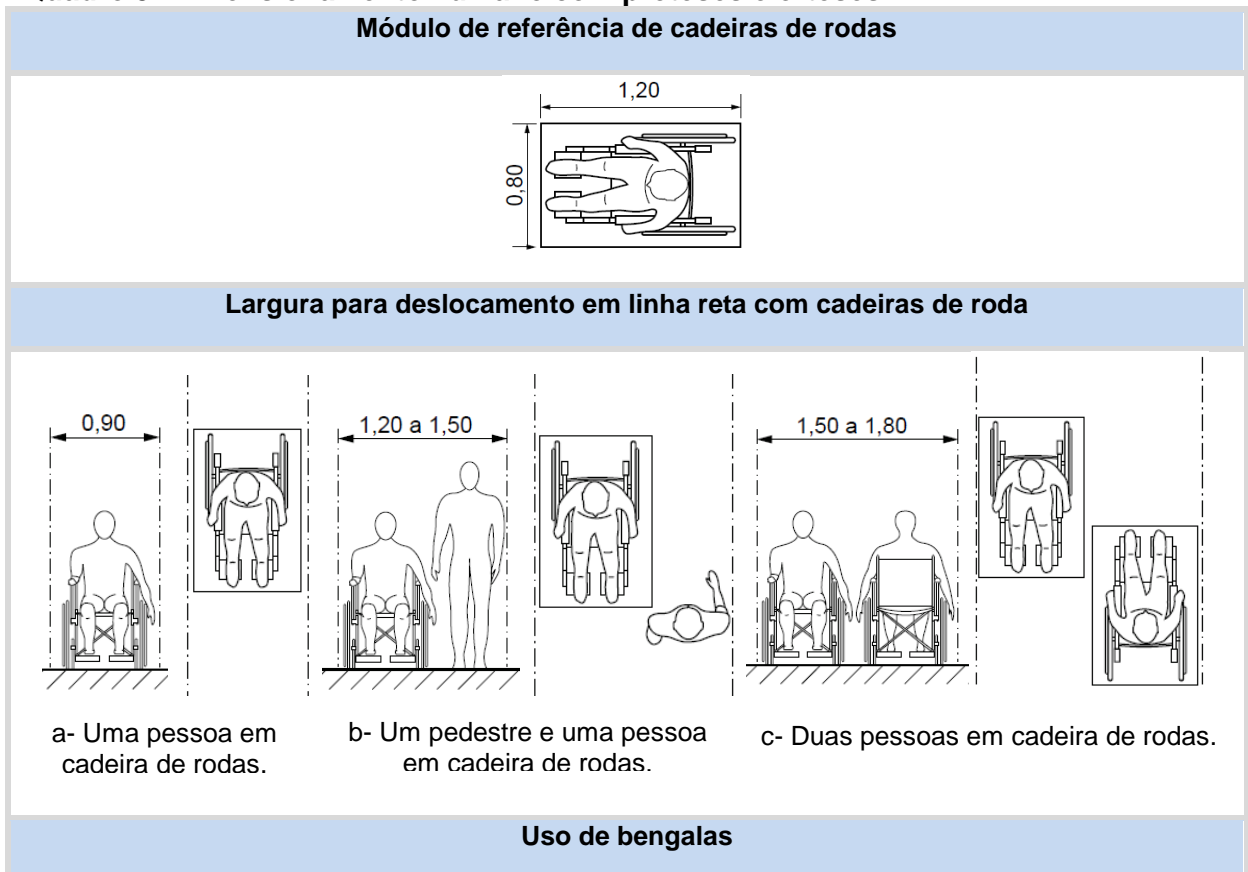
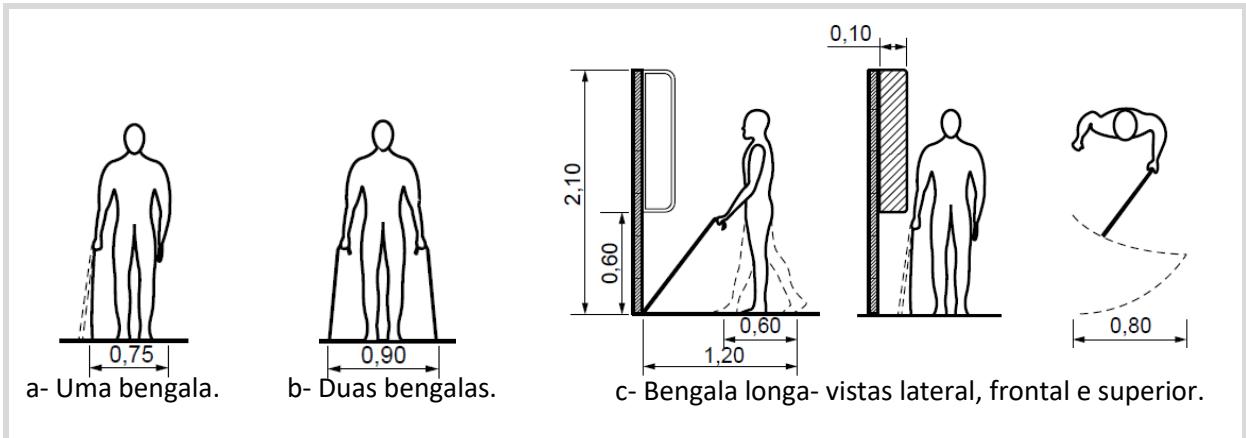
Quadro 3- Dimensionamento humano com próteses e órteses.

Uso de andador

Uso de muletas

Cão-guia

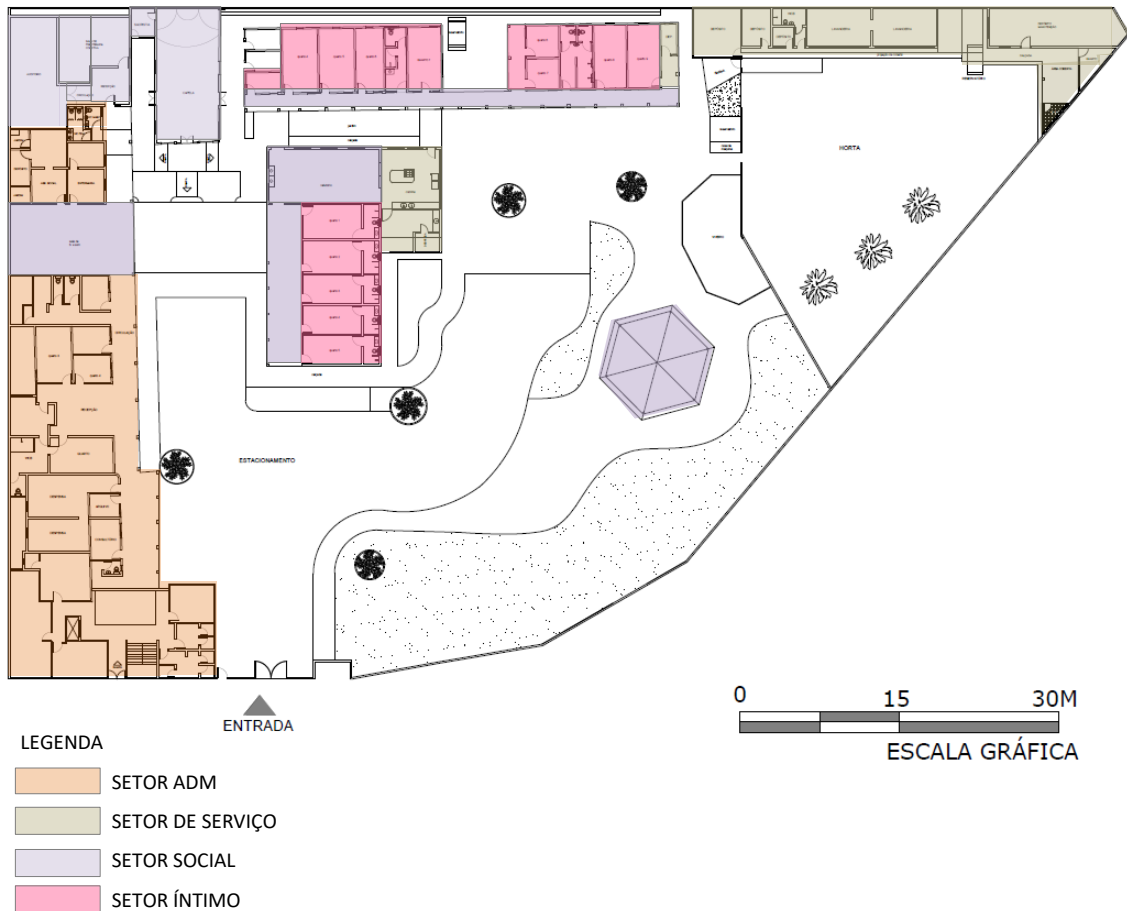
Figura 14- Planta-baixa da Casa para Velhice Luiza de Marillac com setorização.

NOTA: A edificação está sendo ampliada para um pavimento superior, a fim de complementar o setor administrativo, e a obra está localizada na parte frontal do prédio, acima do setor de administração (ADM).

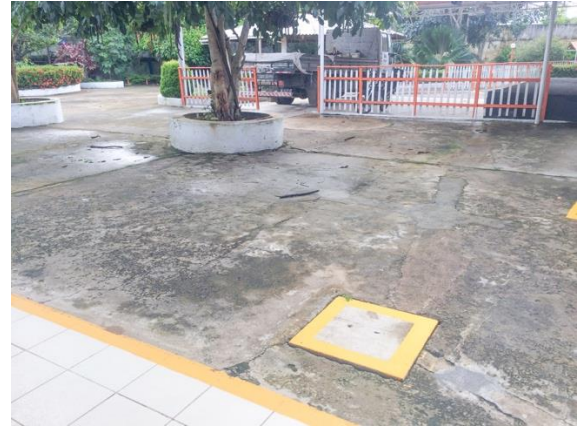
Figura 21- Pátio de acesso à área de convivência.

A tampa de inspeção do esgoto (Figura 21) está nivelada com o piso existente, mas, em um dos seus lados, a fresta possui largura superior a 15mm, o que já é preocupante.

Com relação à sinalização (Figuras 21 e 22), existe uma tentativa de alertar com pinturas amarelas amadoras para a presença de desníveis, mas sem nenhuma normatização, além disso, não existe sinalização tátil de piso, nem sinalização de identificação dos ambientes.

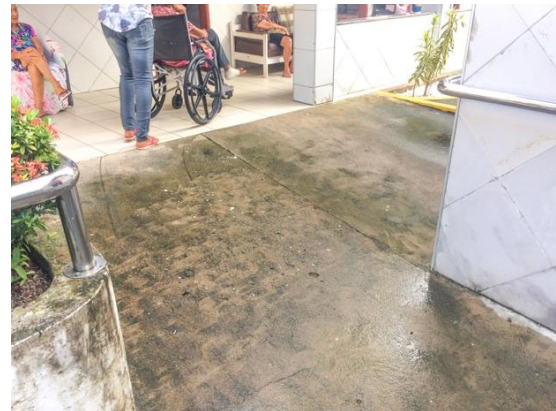
Figura 23- Vista da rampa que interliga o bloco dos quartos ao refeitório.

As rampas atendem à inclinação desejada, mas possuem guarda-corpos fora de norma, o que não favorece o uso com segurança do equipamento. A rampa que interliga o bloco dos quartos ao refeitório (Figura 23) não dispõe de guarda-corpo.

A rampa (Figura 23) tem um desnível entre o final da rampa e a soleira, o que pode causar tropeços e prováveis acidentes.

Com base na avaliação das áreas de acesso ao edifício, sabe-se que os passeios, rampas e pátio não respondem favoravelmente à avaliação normativa. Suas rampas possuem inclinação desejada, porém os guarda-corpos e corrimãos apresentam imperfeições e, no caso da rampa de acesso ao refeitório, não há guarda-corpo. Os pisos dos acessos são planos, mas desgastados e não apresentam sinalização devida. Ao considerar o usuário, a sensação de insegurança é presente em todo seu deslocamento devido às situações mencionadas. Transitar sem um apoio de um corrimão, por exemplo, causa medo e podem desencadear as temidas quedas. As rachaduras no piso ou a fresta na caixa de inspeção tendem a causar desconforto na locomoção em cadeiras de rodas e até mesmo tropeços. No entanto, são áreas espaçosas, ao ar livre, e em contato com a natureza, o que contribui para o bem-estar do usuário.

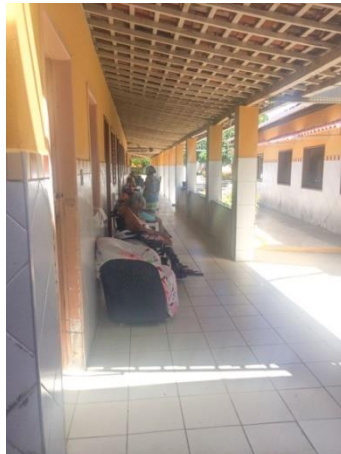
Figura 28- Varanda posterior.

como também por possuir um piso nivelado, contribuindo para o deslocamento com segurança (Figuras 28 e 29).

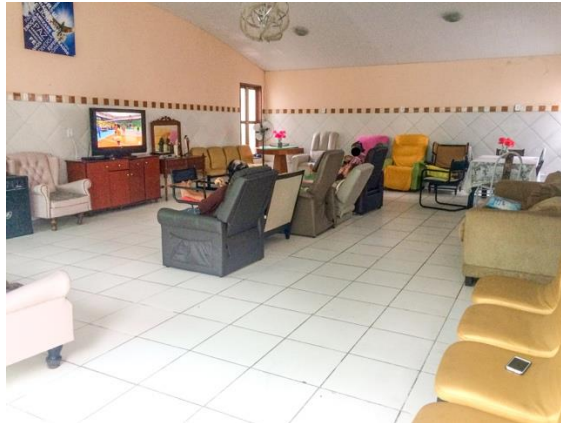
Figura 35- Sala de TV.

A sala de TV é uma área aberta para o exterior, de fácil acesso, mas apresenta um mobiliário mal posicionado que atrapalha a circulação e o uso do espaço. Além de não ser possível a área de circulação livre de 0,9m em todo o espaço, existem poltronas e cadeiras posicionadas ao lado da TV, dificultando a visibilidade. As pessoas tendem a não assistir ou ficar com o pescoço de lado, o que gera desconforto.

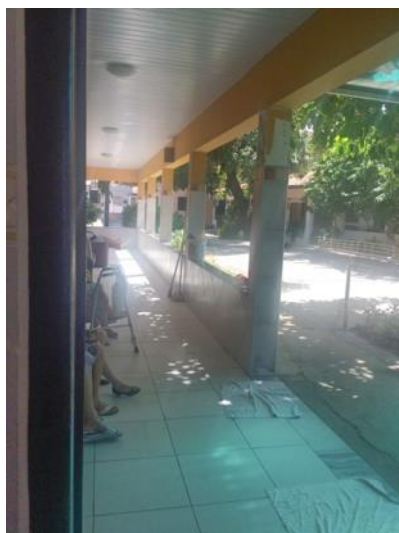
Figura 37- Varanda frontal.

A varanda 1 possui largura de 2,3m e a varanda 2, largura de 3m. Como o mobiliário fica posicionado linearmente na extensão das varandas, é possível transitar com largura disponível acima de 0,9m e ter áreas de manobra com 1,5m (Figuras 37 a 38).

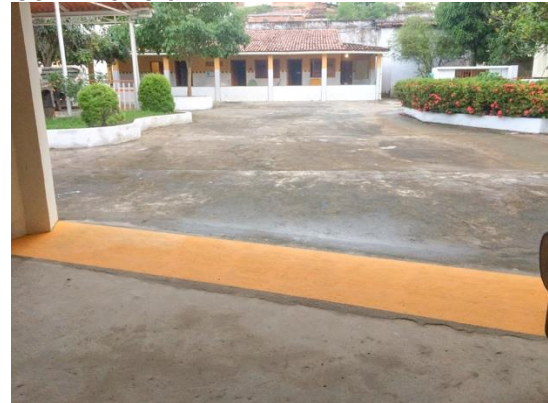
Figura 41- Rampa de acesso à Área de convivência.

A área de convivência situa-se no jardim e é um espaço agradável para receber visitas, descansar e realizar atividades. O acesso é feito pelo pátio, avaliado na Planilha 1- áreas de acesso ao edifício, e, como visto, apresenta vários problemas, entre os quais estão algumas barreiras físicas que podem causar quedas. Além disso, não existe sinalização que guie o usuário.

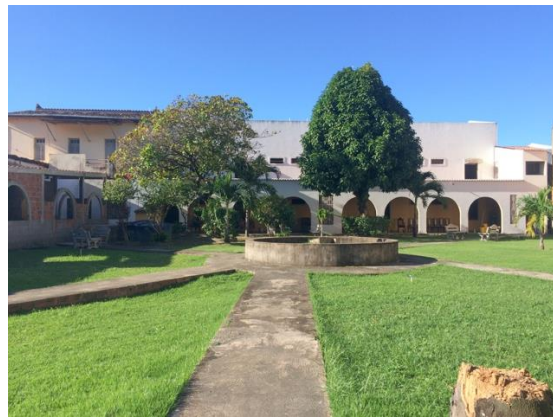
Figura 57- Calçadas 2- jardim posterior.

Já as calçadas 2 (Figura 57) são um pouco antigas e a maior parte do piso está em bom estado, mas já apresenta rachaduras e imperfeições, capazes de ocasionar um acidente, devido ao desgaste natural do piso.

As calçadas avaliadas são ao ar livre e têm potencial para um bom acolhimento dos idosos. Nelas existem áreas centrais que facilitam as manobras, porém a trepidação e o desgaste natural do piso não favorecem o uso como espaço de contemplação e descanso, visto que, nas calçadas 1, existem bancos de

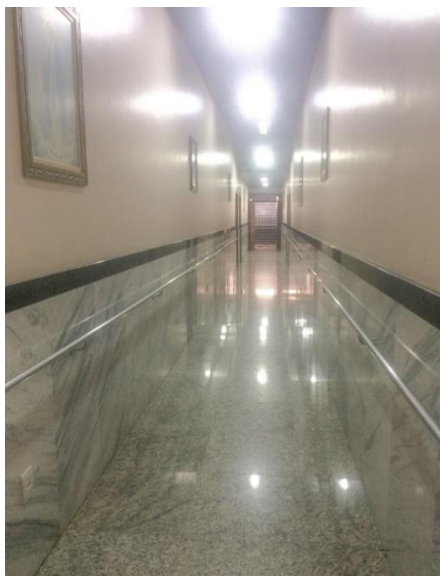
Figura 60- Circulação 1 - localizada no setor masculino.

Com relação ao piso, apenas o piso da Circulação 2 possui frisos que causam trepidação, porém é antiderrapante e firme. Todas as outras circulações apresentam pisos regulares, estáveis, que não causam trepidação, mas não são antiderrapantes (Figuras 60, 62 e 63).

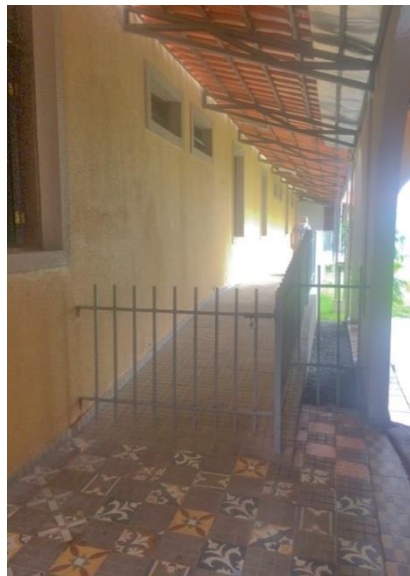
Figura 61- Circulação 2 - área de acesso ao setor feminino.

O percentual negativo de destaque é dado pela ausência de corrimãos nas Circulações 2 e 4 e ausência de sinalização nesses espaços (Figuras 61 e 63).

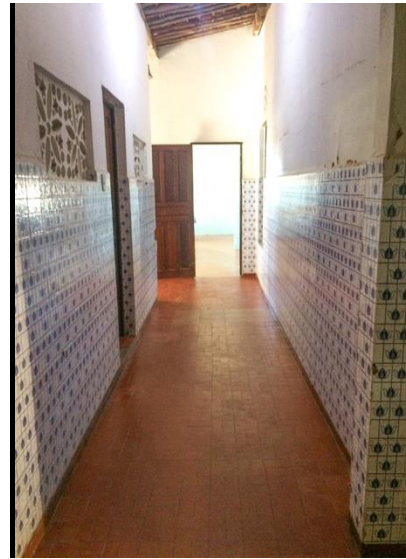
Figura 63- Circulação 4 - área de acesso ao refeitório.

Nas circulações horizontais avaliadas, a ausência de corrimãos laterais e o reflexo causado pelos revestimentos dificultam o deslocamento dos usuários, causando medo e insegurança. Os idosos tendem a precisar de uma pessoa que os auxiliem ou se apoiam nas paredes. Porém, as circulações são espaçosas e têm potencial para atender melhor os usuários.

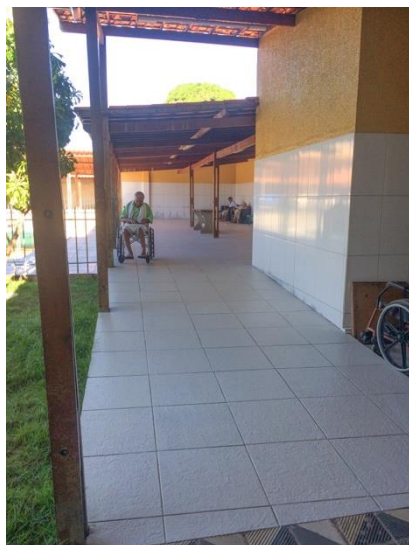
Figura 65- Rampa 1 - está no acesso à área de convivência 2.

Não existe nenhum tipo de sinalização. Não há sinalização tátil e visual de alerta no piso para indicar o início e começo da rampa, assim como nenhuma placa informativa de rampa e acessível às pessoas com restrição visual.

Fazem-se essenciais para o deslocamento acessível por rampas: a sinalização com indicações do começo e término da rampa, acabamentos adequados que não ofusquem, inclinação correta para deslocar-se sem esforço, e guarda-corpos e corrimãos para os idosos apoiar-se. Como vistos na avaliação, vários desses itens estão inadequados, o que dificulta o deslocamento e aumenta a insegurança por parte dos idosos.

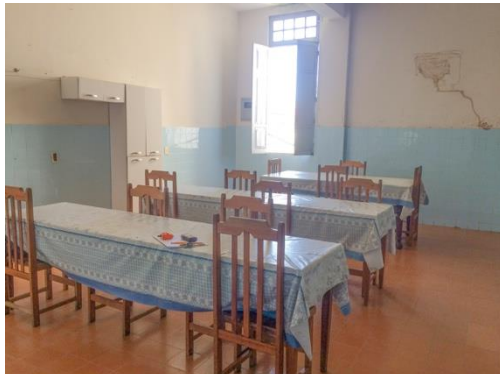
Figura 71- Parte inicial do refeitório.

O refeitório não possui piso antiderrapante, mas é de fácil limpeza e manutenção e sem padronagem (Figura 71). Observou-se a presença de um desnível entre a antessala e a área principal, na passagem da porta, porém o mesmo não tem degrau e é estilo rampa (Figura 72).

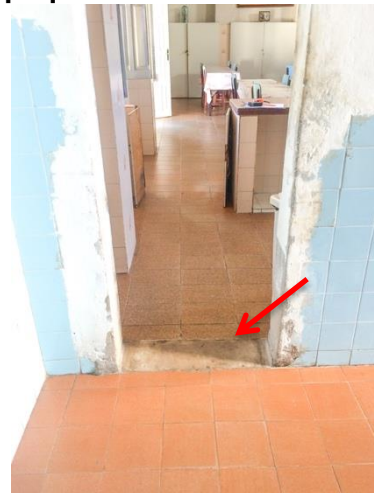
Figura 72- Passagem entre a parte inicial do refeitório e a parte principal com pequeno desnível.

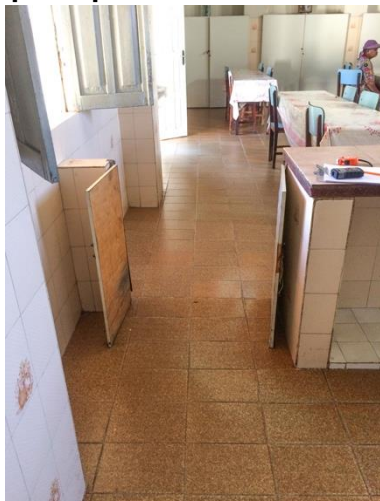
Figura 73- Passagem do balcão para a parte principal do refeitório.

Considerando a avaliação, percebe-se que o refeitório não é adequado às pessoas com mobilidade reduzida, em especial cadeirante. A ausência de faixas livres de 0,9m de largura para deslocamento e possibilidade de manobras, em qualquer posição, dificulta o traslado pelo ambiente, restringindo o uso às mesas frontais, onde o acesso é mais fácil. A passagem entre a antessala e o refeitório também complica a situação, pois há um desnível que pode ser causador de tropeços e quedas, e o vão de porta tem apenas 0,72m, que é uma medida estreita para a passagem de cadeira de rodas.

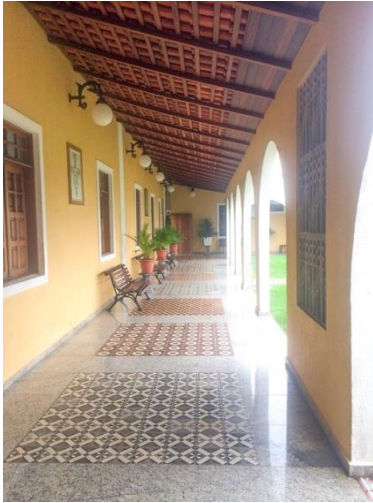
Figura 76- Varanda 1.

Além disso, existe espaço para cadeira de rodas ao lado desse mobiliário, sem interferir na circulação. Como o mobiliário fica posicionado linearmente na extensão das varandas, é possível transitar com largura disponível acima de 0,9m e ter áreas de manobra com diâmetro mínimo de 1,5m para giro de 360° (Figuras 76 a 78).

As Varandas 1, 2 e 3 apresentam características similares. São espaços de apreciação e descanso, em contato com a natureza. O uso de acabamentos inadequados e a ausência de corrimão comprometem o deslocamento com segurança e podem causar quedas, afetando a qualidade dos ambientes. Além disso, sabendo que são espaços de circulação, no inverno, a constante incidência de chuvas torna essas áreas mais perigosas, devido às poças de água que podem se formar, deixando os pisos escorregadios, e exigindo o uso de panos de chão que podem causar tropeços.

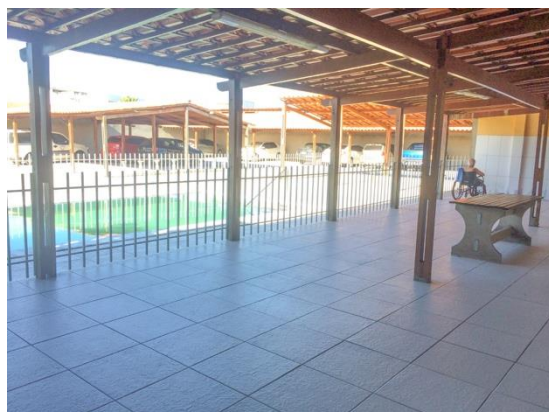
Figura 82- Área de convivência 2.

A Área de convivência 2 (Figura 82) mede 8,0x5,7m aproximadamente, e área de 45,6m², tendo apenas 1 mesa no centro do espaço, com bastante área livre. A Figura 81 expõe as áreas de circulação (linha tracejada) e manobras, e posiciona a Figura 82 na planta-baixa.

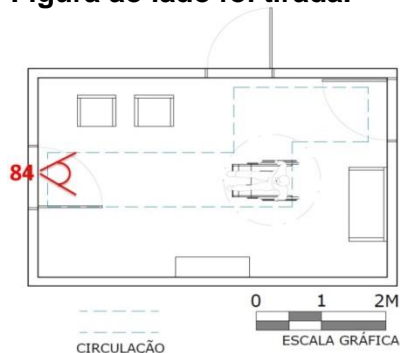
A Área de convivência 3 (Figura 84) mede 3,3x5,4m, e área de 17,82m², mobiliada com 3 cadeiras, sendo uma com dois lugares e 1 aparador. A Figura 83 apresenta as áreas de circulação (linha tracejada) e manobra assim como indica o posicionamento da fotografia apresentada pela Figura 84.

Figura 83- Áreas de circulação e manobra da Área de convivência 3 e indicação da posição em que a fotografia na Figura ao lado foi tirada.

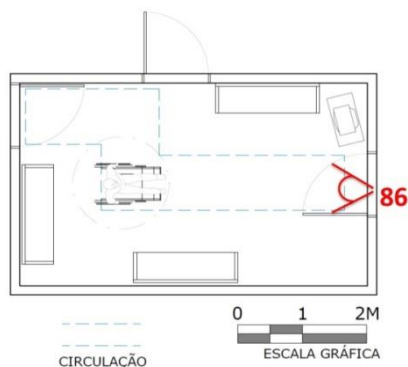
A Área de convivência 4 (Figura 86) mede 3,3x5,4m, e área de 17,82m². É mobiliada com 3 bancos, e uma mesinha de apoio. A Figura 85 apresenta as áreas de circulação (linha tracejada) e manobra assim como indica o posicionamento da fotografia apresentada pela Figura 86.

Figura 85- Áreas de circulação e manobra da Área de convivência 4 e indicação da posição em que a fotografia na Figura ao lado foi tirada.

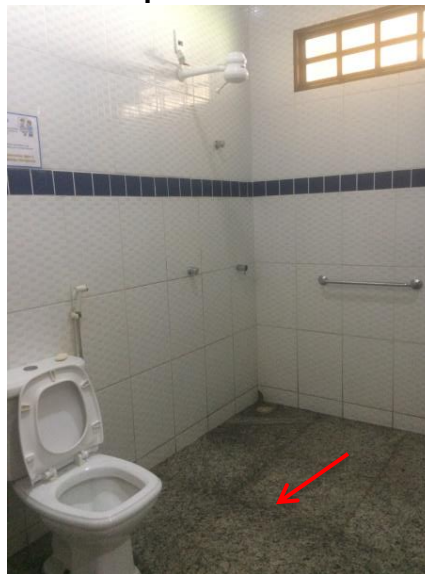
Com relação aos acabamentos, os Banheiros 1 e 2 têm pisos de granito com brilho, significando que os mesmos não são antiderrapantes. O acabamento apresenta-se regular, firme, não trepidante para dispositivos com rodas e sem padronagem que possa causar sensação de insegurança. Os revestimentos das paredes são brilhosos e reflexivos, estando em desacordo com a Norma RCD Nº283/ANVISA (Figura 89). Além disso, há um desnível para conter a água na área do boxe (Figura 90).

Figura 90- Área do banho do Banheiro 1 com desnível indicado pela seta.

Os Banheiros 1 e 2, como foram vistos, divergem do recomendado pelas RDC Nº283/ANVISA e NBR 9050/ABNT em vários itens avaliados. O idoso com mobilidade reduzida encontra várias dificuldades no uso desses espaços. O usuário cadeirante não se sente seguro na execução das suas atividades se estiver desacompanhado; faz-se necessária uma pessoa para ajudar e dar apoio no deslocamento, já que é comprometido sem áreas de transferência e manobras. Os banheiros devem ser equipados para promover segurança e autonomia.

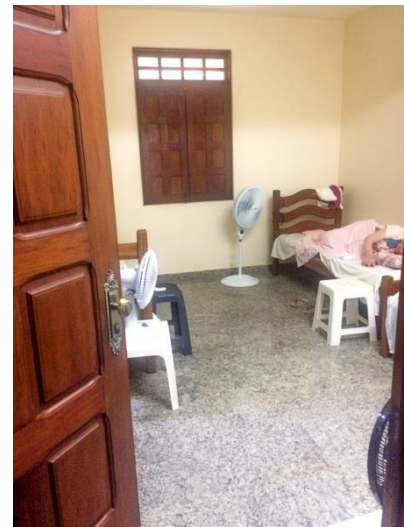
Figura 93- Quarto 8.

O quarto 8 (Figura 93) mede 3,75x5,4m, com área de 20,25m². É composto por 1 banheiro e mobiliado com 3 camas e 4 mesinhas de apoio.

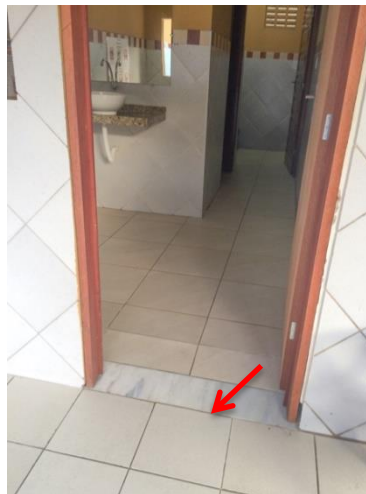
Figura 98- Desnível na passagem da porta de acesso ao Banheiro 2.

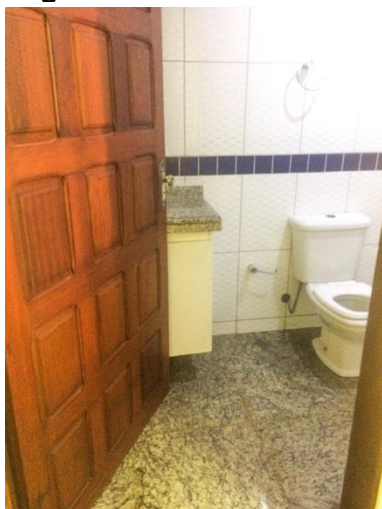
Figura 130- Abertura de porta impossibilitada pelo lavatório no Banheiro 2.

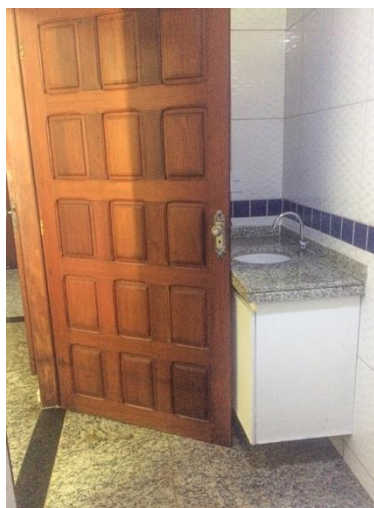
Figura 131- Indicação do desnível do Banheiro 2.
