AVALIAÇÃO QUALITATIVA DA ÁGUA DE POÇOS DA CIDADE DE
ARAPIRACA-AL

Monografia apresentada ao Curso de Engenharia Civil da Universidade Federal de Alagoas – UFAL, *Campus* do Sertão, como pré-requisito para a obtenção do título de bacharel em Engenharia Civil.

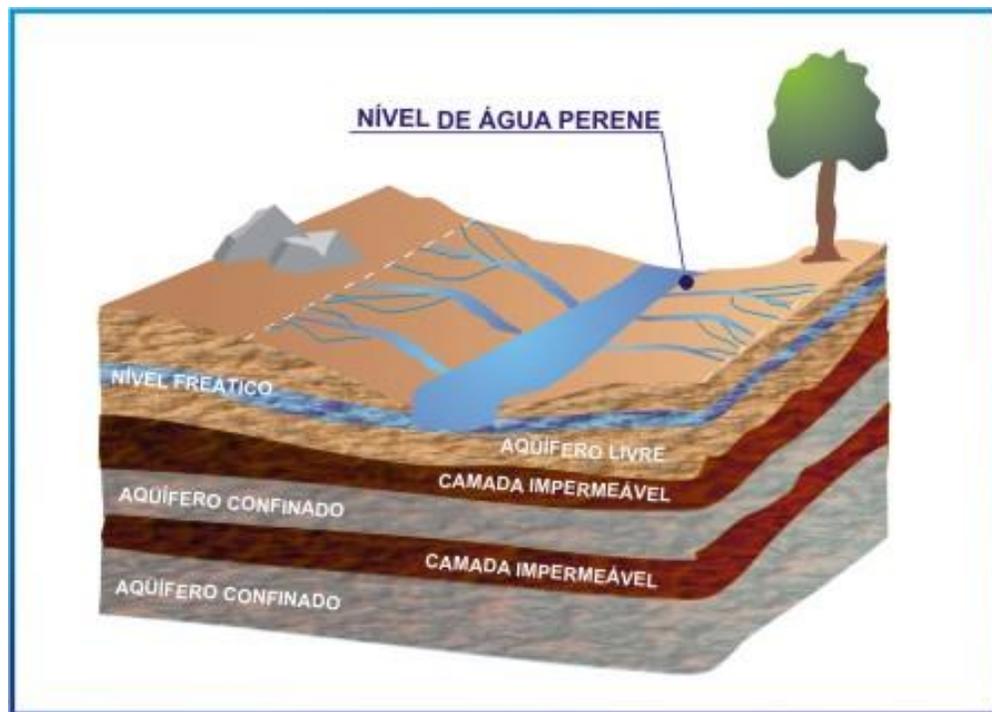
A figura 1 objetiva demonstrar a localização dos aquíferos em um perfil geotécnico: Figura 1 – Localização de aquíferos em perfil geotécnico.

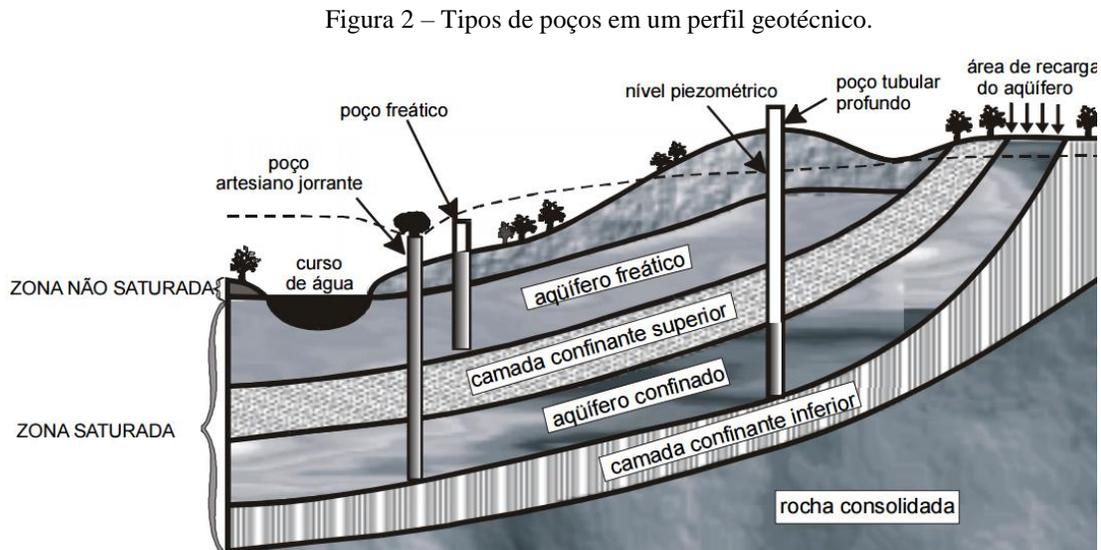
A Figura 2 a seguir visa demonstrar os diferentes tipos de poços em um perfil geotécnico genérico.

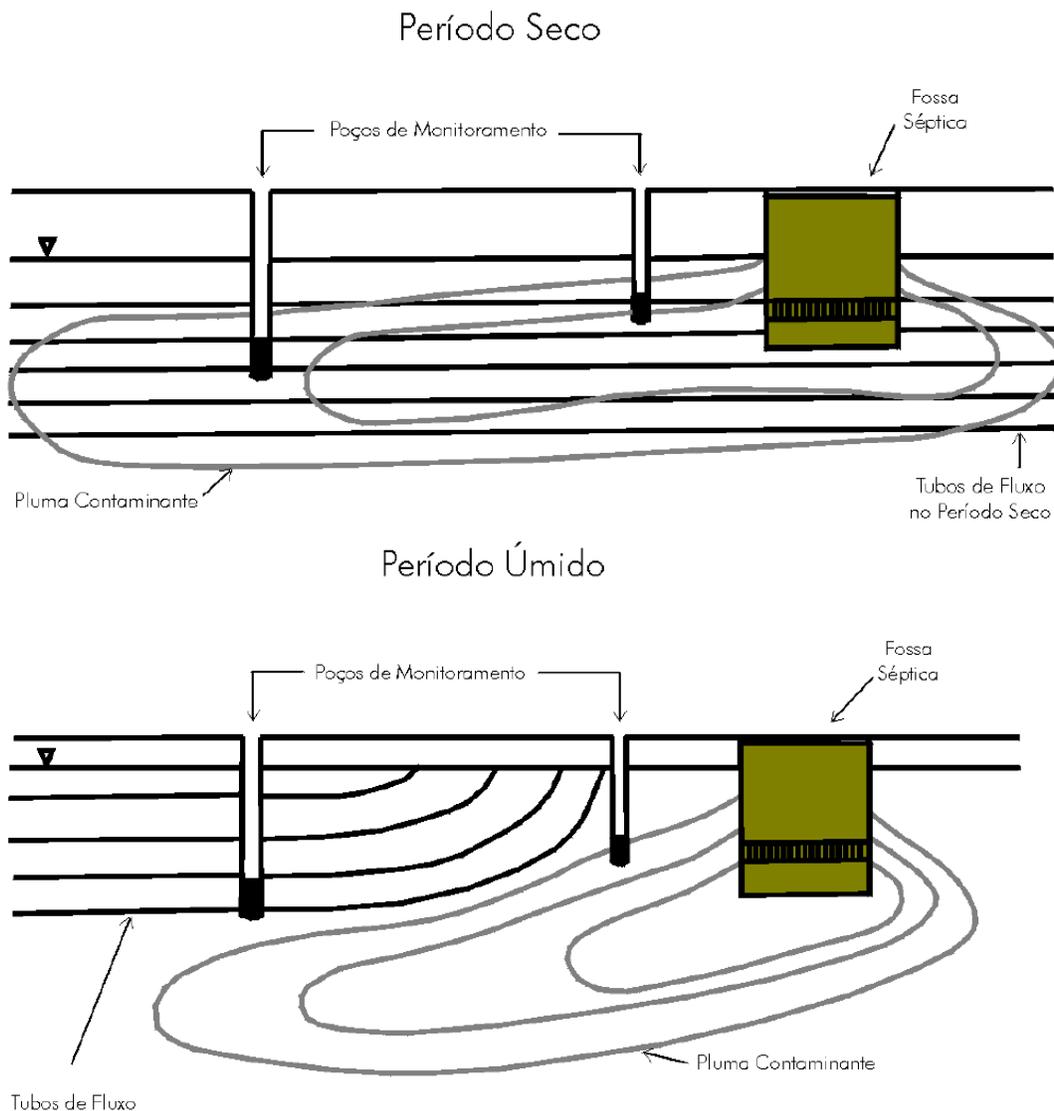
Figura 3 – Percolação da pluma contaminante em períodos secos e úmidos.

O trabalho realizado por Claudia Varnier e Ricardo Hirata, no ano de 2000, no estado de São Paulo, buscou caracterizar o impacto que as fossas sépticas causam, através da análise 58 poços de monitoramento, com profundidade de até 3,9 m, situados em uma área de 2500m². A região em questão, estava situada na planície do rio Tietê, na área ocorria um aquífero livre que apresentava condutividade hidráulica horizontal média de cerca 10⁻⁶ m/s. Os resultados da pesquisa apresentaram níveis de nitrato acima do permitido nos poços, e também demonstraram uma divergência na contaminação dos poços entre períodos secos e períodos úmidos, isso ocorreu devido aos vazios do solo estarem mais preenchidos com água durante os períodos úmidos. A figura 3 demonstra como a pluma contaminante percola no solo nos períodos secos e úmidos do ano na região da planície do rio Tietê.

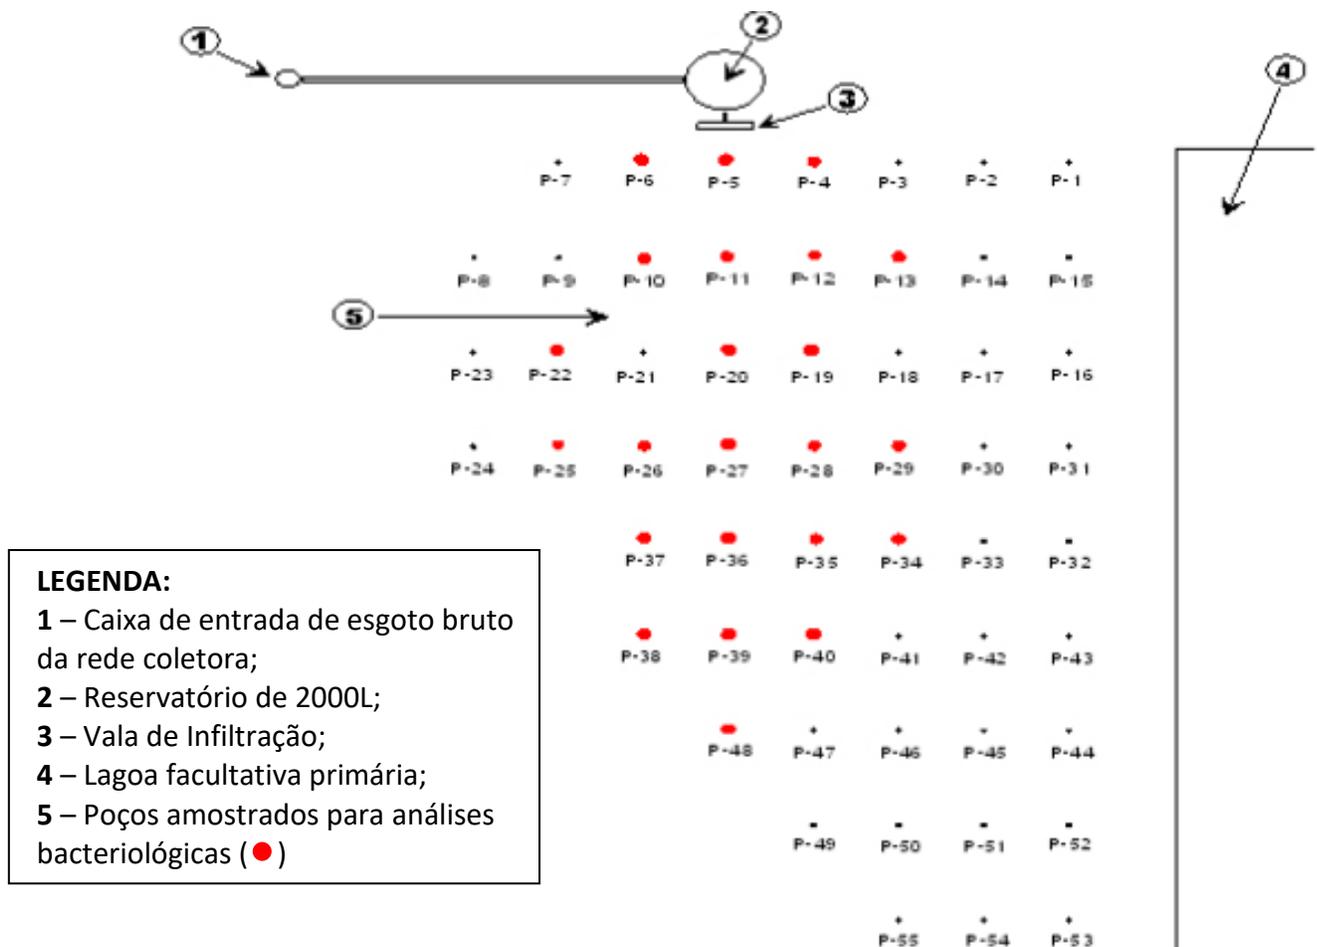
Figura 4 – Esquema do estudo de caso na ETE da Vila dos Remédios.

foram escavados 55 poços rasos, com aproximadamente dois metros de profundidade, que foram espalhados na região de ensaio, como se pode claramente observar na figura 4. Seguindo normas técnicas para a coleta de água, e realizando análises físico-químicas-bacteriológicas na água coletada sistematicamente ao longo de todo período de análise, foi possível encontrar a velocidade de deslocamento da pluma, 2,76 cm/h. Em relação a contaminação, percebeu na primeira semana a chegada da pluma de esgoto nos poços, alcançando limite máximo de contaminação na segunda semana, e um decaimento bacteriológico com o decorrer do tempo.

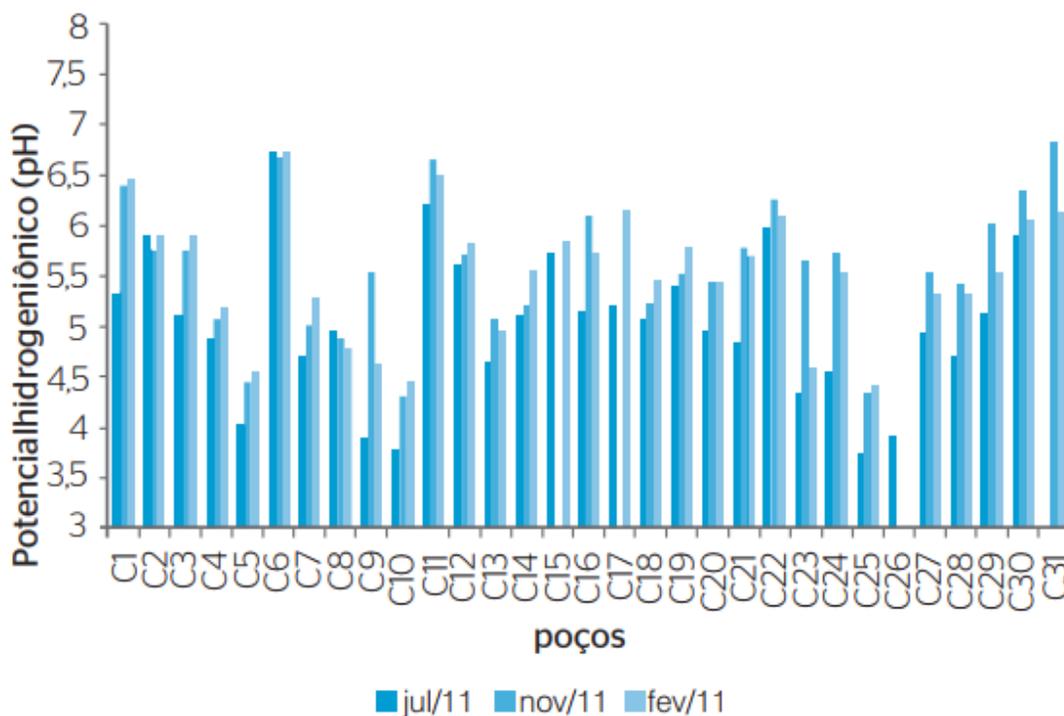
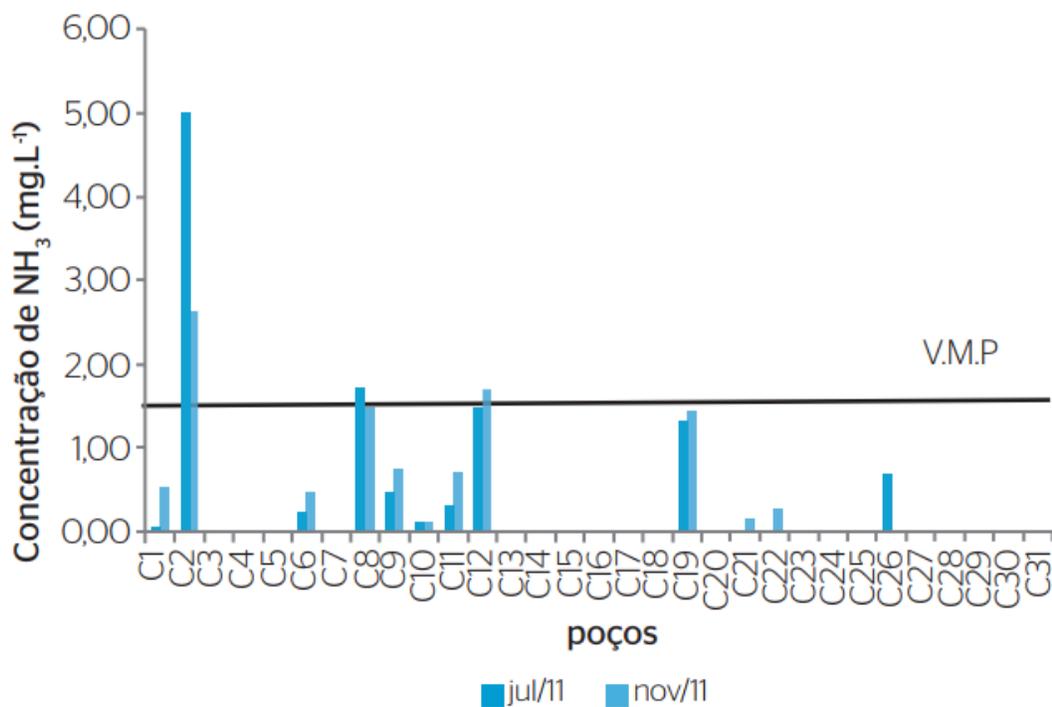
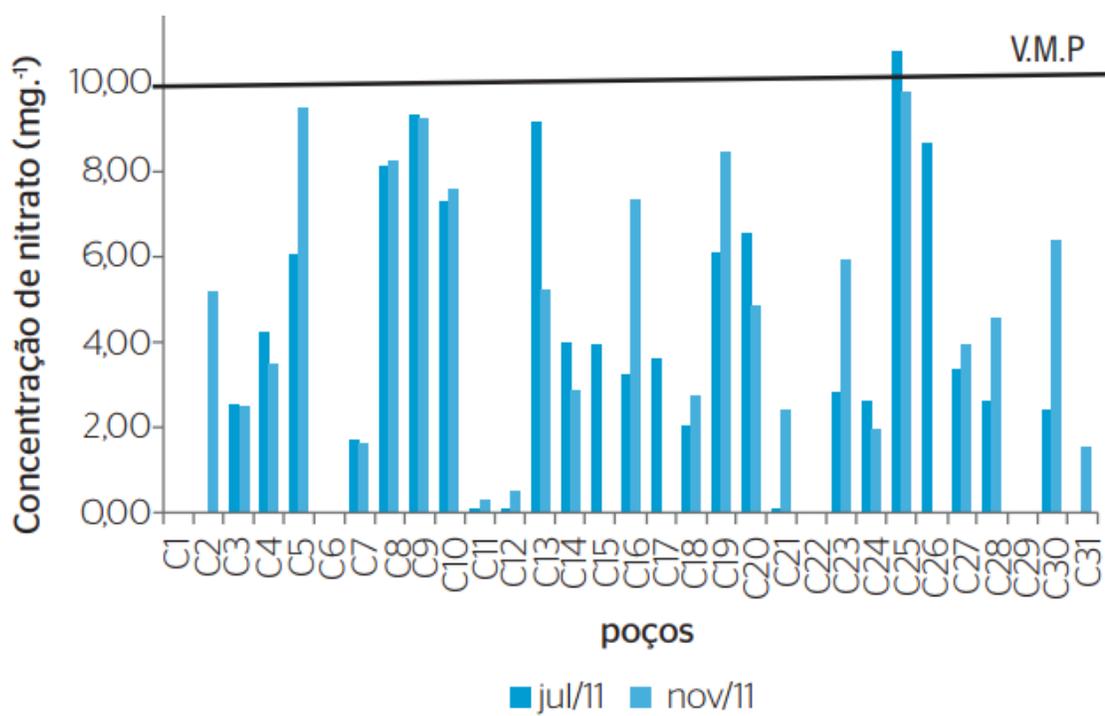
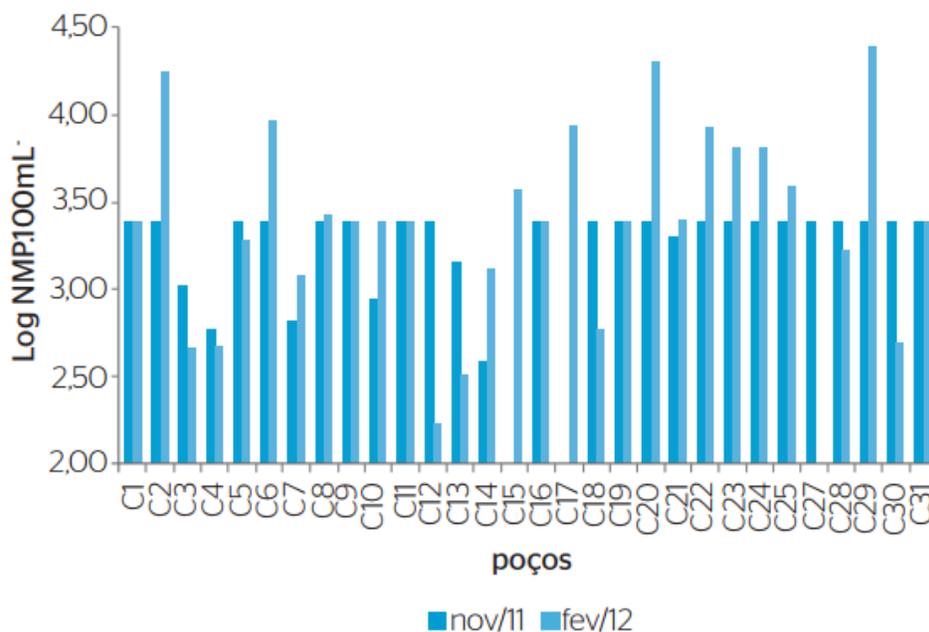
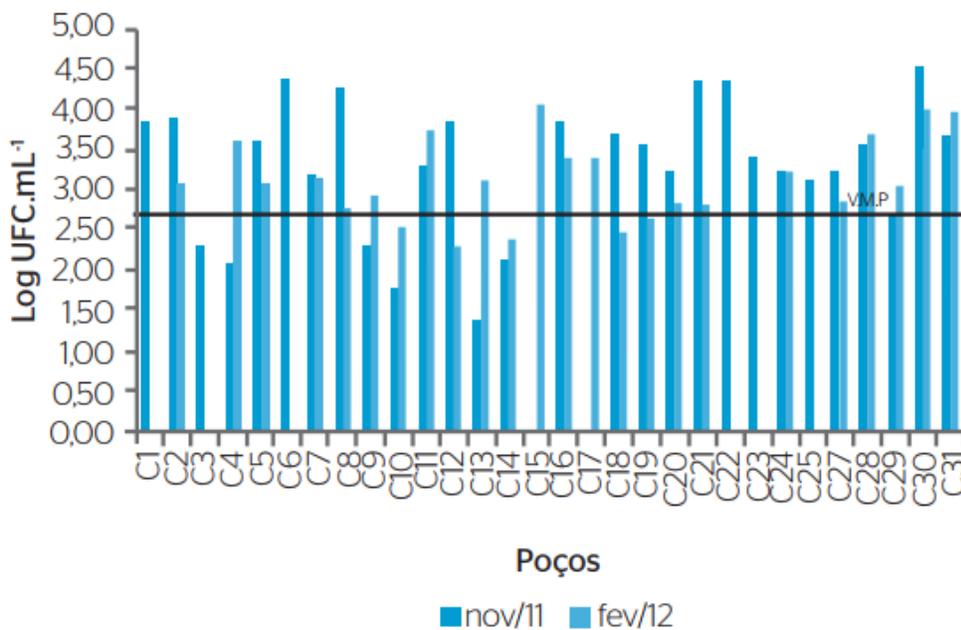
Figura 5 – Gráficos com valores de pH, teores de amônia, de nitrato, densidade de coliformes totais e bactérias heterotróficas (respectivamente).

Os resultados das análises não apresentaram parâmetros químicos em concentrações muito elevadas, em contrapartida parâmetros como pH, a amônia, o nitrato e o fosfato tenham apresentado concentrações superiores aos valores máximos permissíveis para consumo, bem como os parâmetros bacteriológicos, tais como coliformes totais e bactérias heterotróficas segundo consta a Portaria 2.914/2011, como se pode observar claramente nos gráficos a seguir:

Isso decorre provavelmente devido as fossas sépticas, que são intensamente distribuídas na região. Em relação as divergências entre os períodos chuvosos e secos, notou-se flutuações sazonais nas concentrações dos cátions e ânions, sendo as concentrações menos expressivas em períodos secos e concentrações mais expressivas nos períodos chuvosos.

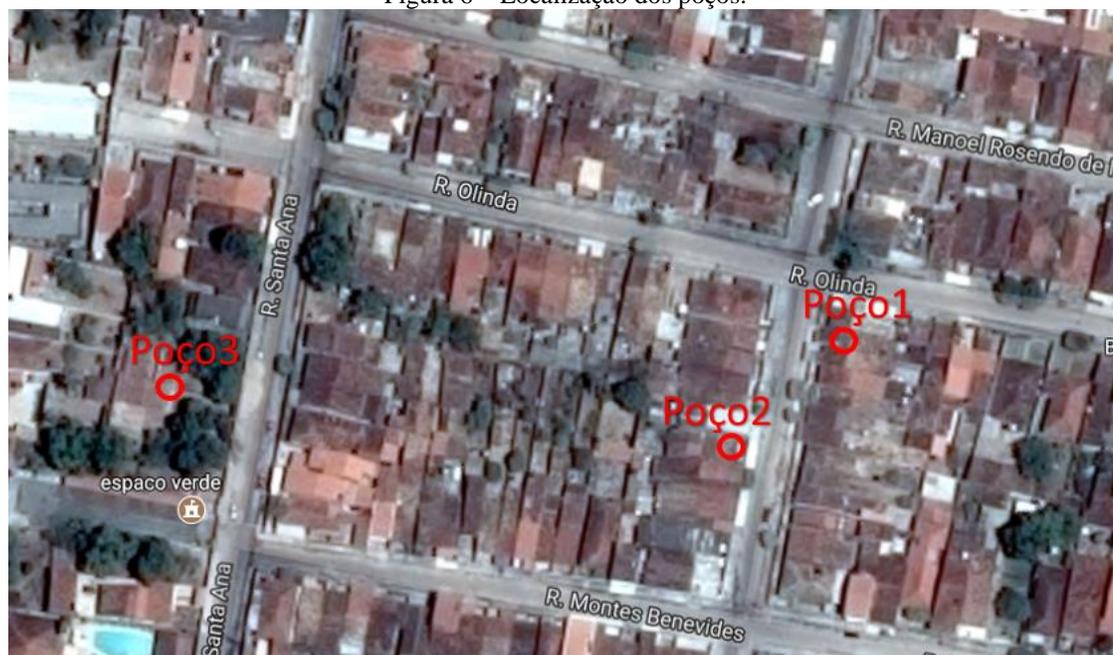
Figura 6 – Localização dos poços.

- Poço 1: 9°45'35" S / 36°39'48" O
- Poço 2: 9°45'34" S / 36°39'47" O
- Poço 3: 9°45'35" S / 36°39'52" O

No que se refere ao saneamento básico, o Bairro não possui rede coletora de esgoto e devido à presença acentuada de construções arcaicas, em um tempo onde a consciência ambiental não estava difundida para a população local, a maioria das residências faz uso de fossas negras para despejo dos dejetos produzidos nas residências. Desta maneira a qualidade da água subterrânea captada por poços rasos na região é muito relevante para as famílias que habitam a região. Os poços estão precisamente localizados (Figura 6):

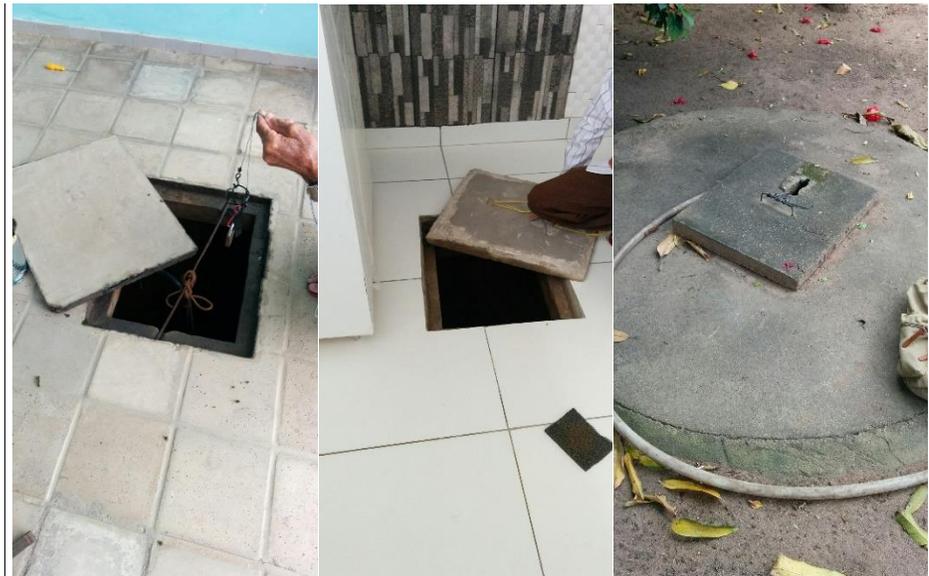
Figura 7 – Poço 1, Poço 2, Poço 3 (respectivamente).

- Poço 1 – 255 m em relação ao nível do mar;
- Poço 2 – 253 m em relação ao nível do mar;
- Poço 3 – 246 m em relação ao nível do mar.

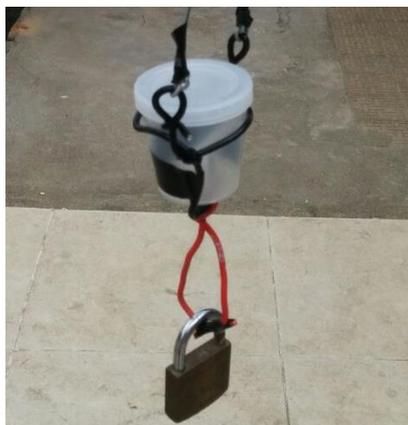
Figura 8 – Mecanismo para Içamento de amostras em poços rasos.

objetivo principal é gerar um peso, garantindo que a água coletada permaneça no coletor no momento do içamento (Figura 8).

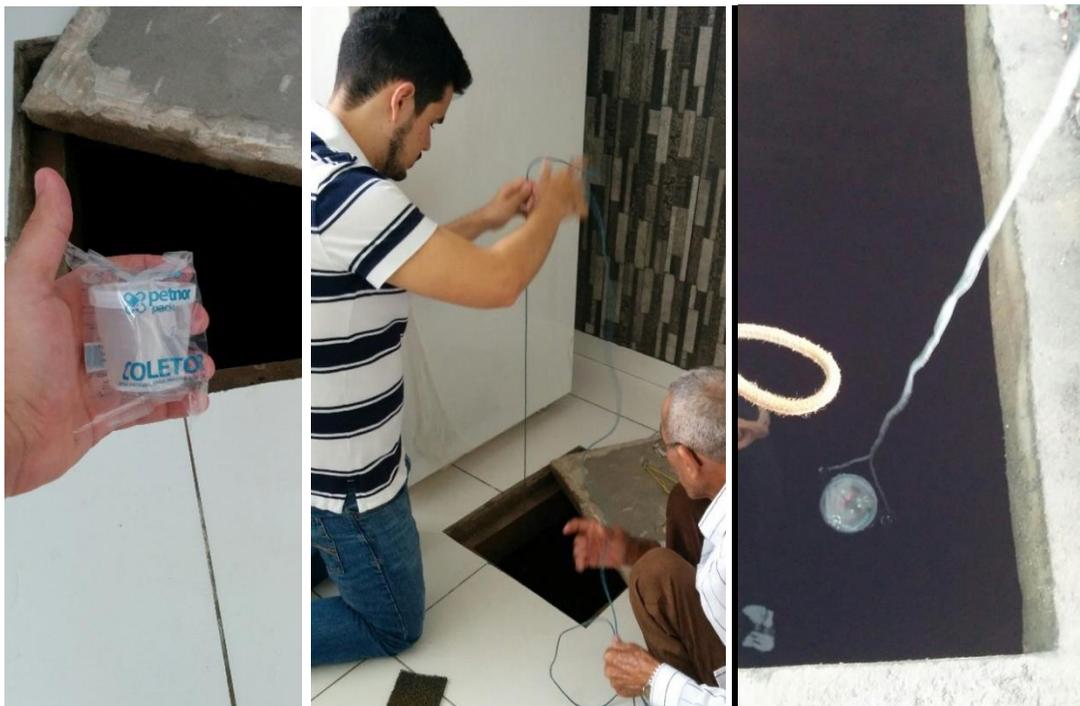
Figura 9 – Içamento de Amostras.

No que tange ao içamento das amostras, o mesmo foi realizado manualmente através da tampa de inspeção dos poços analisados. Para cada poço foi retirado um volume de água correspondente a cerca de 150ml, o que representa o volume de 3 coletores universais parcialmente cheios, por coleta.

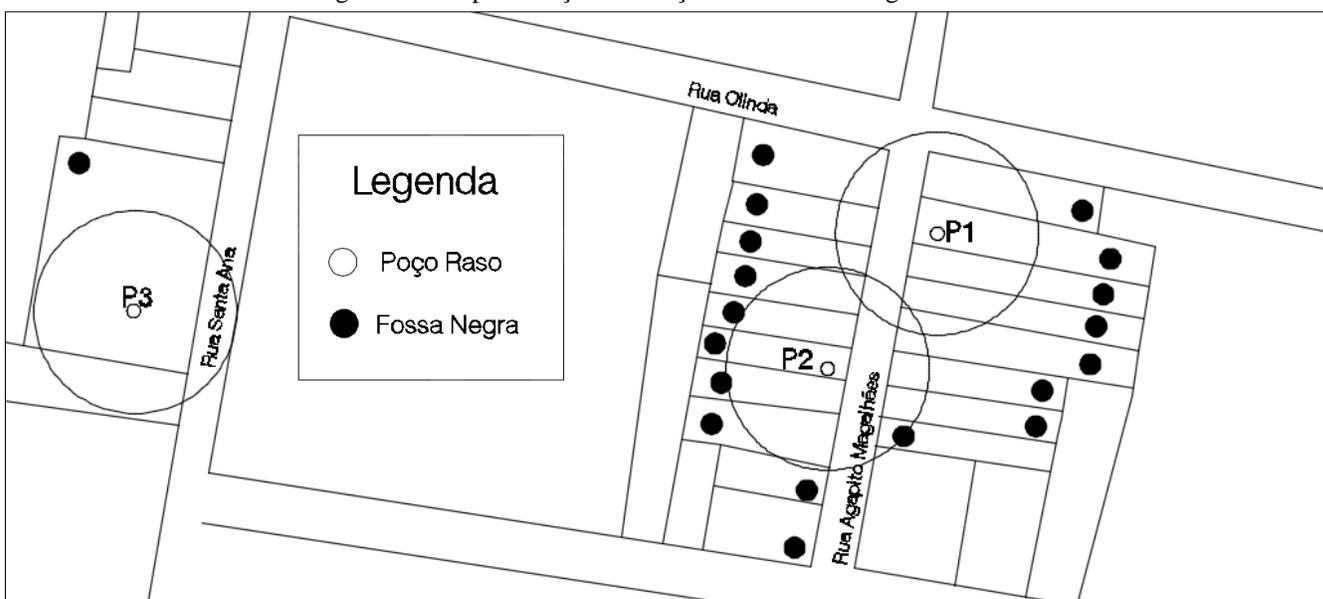
Figura 11 – Representação dos Poços e das Fossas Negras.

Para as casas que tiveram os poços analisados, a distância foi medida com exatidão. Já para as casas circunvizinhas, foi perguntado aos moradores se a fossa estava presente na frente ou nos fundos do terreno. Com auxílio de mapas via satélite, foi possível desenhar os lotes que podem vir a interferir nos padrões de potabilidade da água dos poços analisados, para que assim, se consiga criar um perímetro fictício em torno dos poços, com um círculo de raio igual a 15m, e ver quais são suas reais fontes de contaminação. A representação gráfica, da posição dos poços analisados e das fossas negras presentes na região pode ser observada na figura 11 a seguir:

Como pode ser observado na figura 11, o poço 2 é o que apresenta maior possibilidade de contaminação, isso devido à proximidade com possíveis fontes de contaminação. Este fato pode explicar os índices de coliformes totais encontrados nas amostras laboratoriais. Outro fato que foi relatado pelo proprietário do poço 2, é que anteriormente a fossa negra da residência estava localizada no meio do terreno, que teve problemas estruturais devido a colmatação do solo e foi aterrada e desativada.

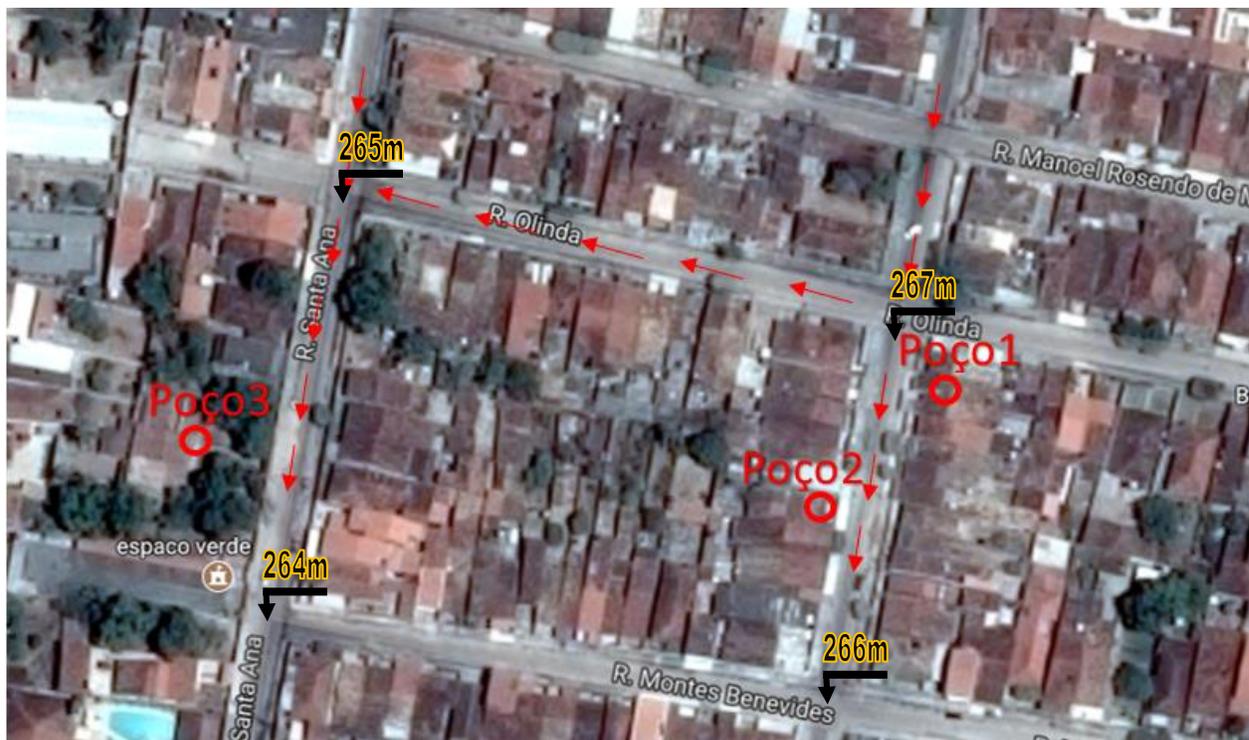
Foto 12 – Representação das cotas altimétricas e do provável escoamento da água.

A seguir, a imagem de satélite representando o provável caminho que água percorre considerando a topografia local.
