UNIVERSIDADE FEDERAL DE ALAGOAS  
CENTRO DE TECNOLOGIA  
CURSO DE ENGENHARIA CIVIL

**Análise Comparativa entre Levantamentos Visuais Contínuos pelos métodos manual e semiautomático em Pavimento Flexível**

Trabalho de Conclusão de Curso apresentado ao Colegiado do Curso de Engenharia Civil da Universidade Federal de Alagoas como parte dos requisitos para obtenção do título de Bacharel em Engenharia Civil.

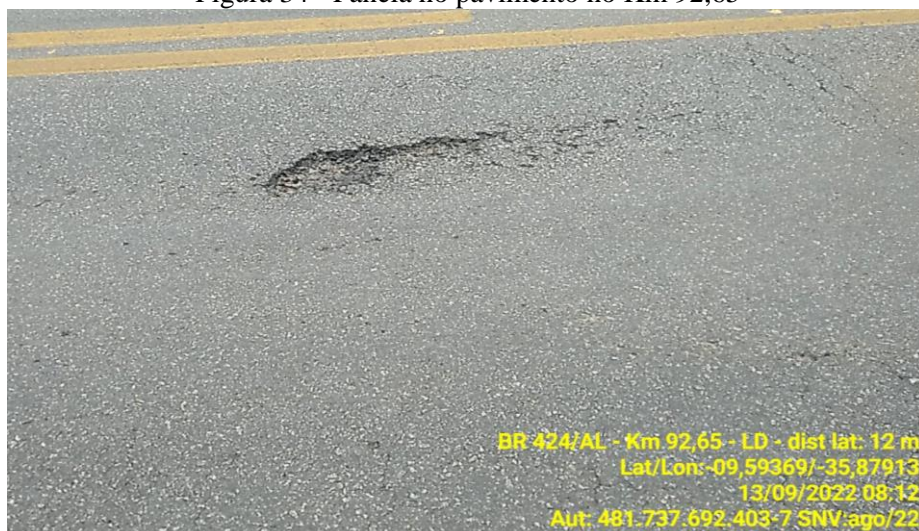
Figura 34 - Panela no pavimento no Km 92,65

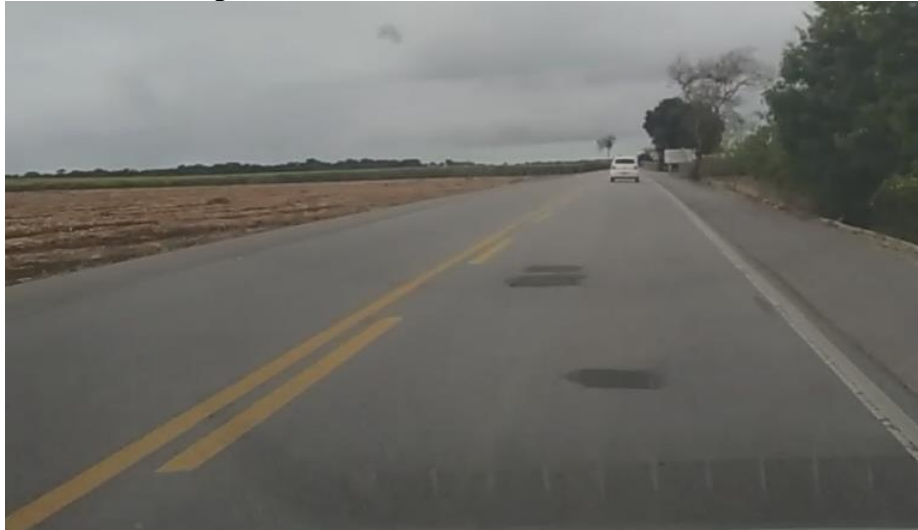
Figura 43 - Remendo no Km 93 no lado direito
