**ANÁLISE DE MANIFESTAÇÕES PATOLÓGICAS EM RESIDÊNCIA UNIFAMILIAR
NO MUNICÍPIO DE JUNQUEIRO-AL UTILIZANDO A FERRAMENTA GUT E O
MAPA DE DANOS: ESTUDO DE CASO.**

Trabalho de Conclusão de Curso apresentado ao curso de Engenharia Civil da Universidade Federal de Alagoas – Campus do Sertão, como requisito parcial à obtenção do título de Bacharel (a) em Engenharia Civil.

O estudo de caso foi realizado no Município de Junqueiro, localizado na região centro-sul do Estado de Alagoas, em uma residência unifamiliar situada na Rua José Antônio Marques, nº 101, conforme demonstra Figura 16.

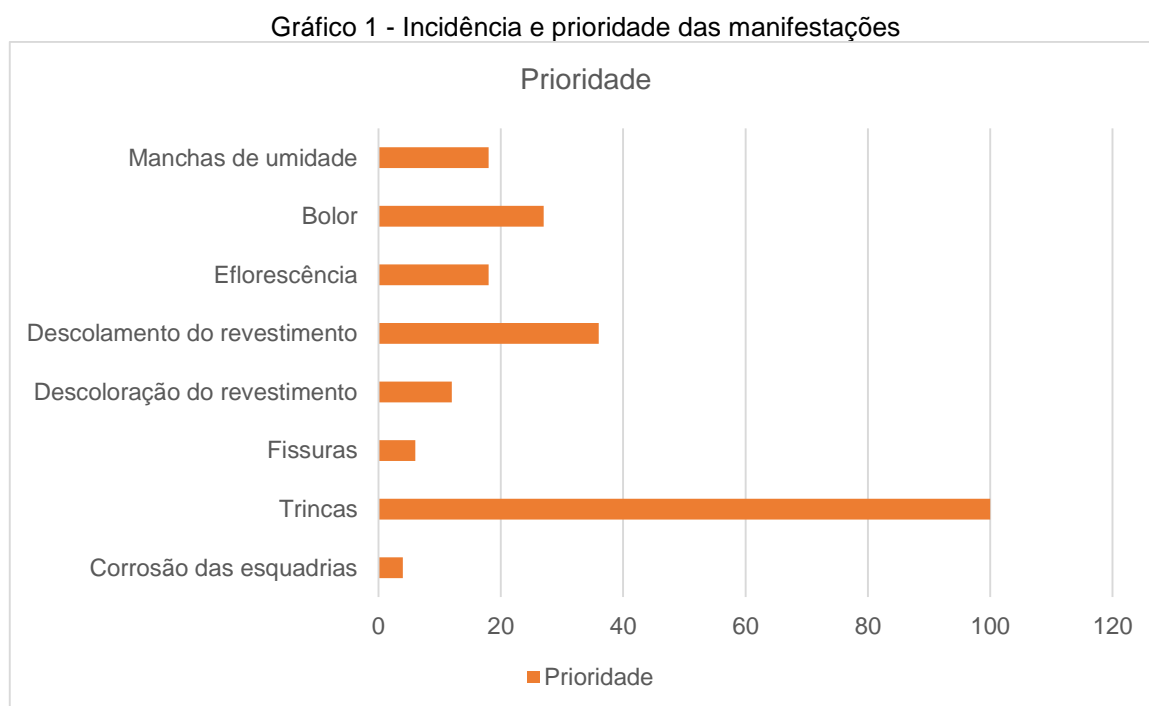
As fissuras juntamente com a corrosão das esquadrias recebem pontuações menores por não apresentarem riscos, visto que são manifestações patológicas ocasionadas nas superfícies dos materiais, e assim, tem fácil resolução.

Com isso, o Gráfico 1 representa a incidência das manifestações com suas respectivas prioridades de acordo com a matriz GUT apresentada na Tabela 12.

Dessa forma, a Tabela 13 ordena crescentemente o grau de prioridade de intervenção de cada manifestação patológica encontrada no estudo, em concordância com a literatura utilizada e com o Gráfico 1 acima.
