ENGENHARIA CIVIL

**ESTUDO DE MANIFESTAÇÕES PATOLÓGICAS EM EDIFICAÇÕES POR MEIO
DOS MÉTODOS GUT e GDE**

Trabalho de Conclusão de Curso apresentado ao curso de Engenharia Civil, do Centro de Tecnologia da Universidade Federal de Alagoas, como requisito parcial para obtenção do título de Bacharel em Engenharia Civil.

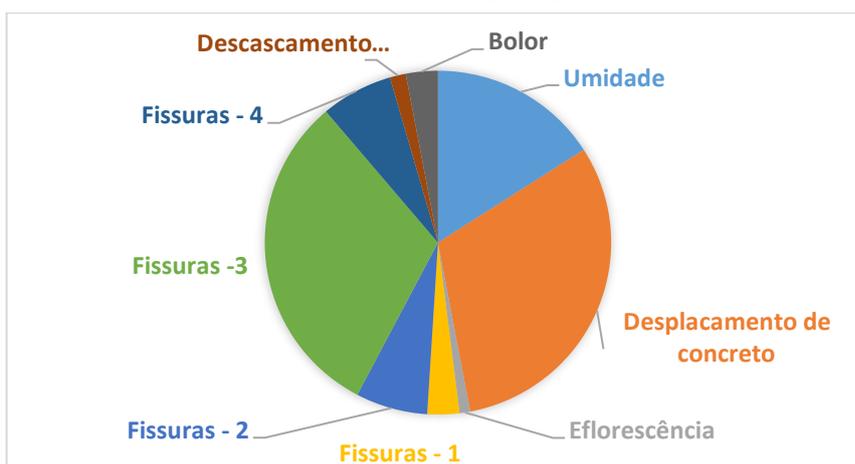
Figura 66 – Relevância das manifestações patológicas pelo método GUT da residência 1

A partir das análises feitas, foram produzidos alguns gráficos. Nas figuras 66, 67 e 68 tem-se uma visão geral das manifestações patológicas das residências, e sua proporção em relação ao resultado final obtido pelo método GUT, sendo a figura 66 para a residência 1 e as figuras 67 e 68 para residência 2, sendo divididas em pavimento térreo e superior.

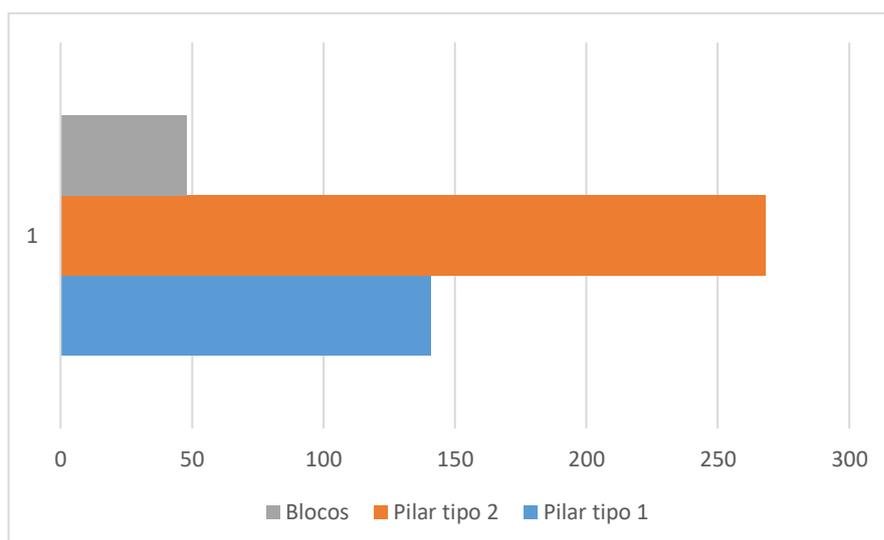
Figura 69 – Relação família X Gfd X Fr – Residência 1

Da mesma forma, foram obtidos os gráficos pelo método GDE, que serão apresentados nas figuras 69, 70 para as residências, sendo a figura 69 para a residência 1 e a figura 70 para residência 2, dessa vez sendo analisada de forma unificada para os dois pavimentos. A figura mostra um comparativo entre a relação de grau de deterioração de uma família *versus* o fator de relevância estrutural. Cada barra da figura representa um tipo de família que foi analisada para aquela edificação. Logo, se faz um comparativo de qual família apresenta uma maior relevância em torno do grau de deterioração da estrutura.
