**ANÁLISE DE MANIFESTAÇÕES PATOLÓGICAS EM ESTRUTURAS DE  
CONCRETO: ESTUDO DE CASO EM EDIFICAÇÕES NA CIDADE DE  
ARAPIRACA/AL**

**TRABALHO CONCLUSÃO DE CURSO**

Maceió/AL, Fevereiro de 2022

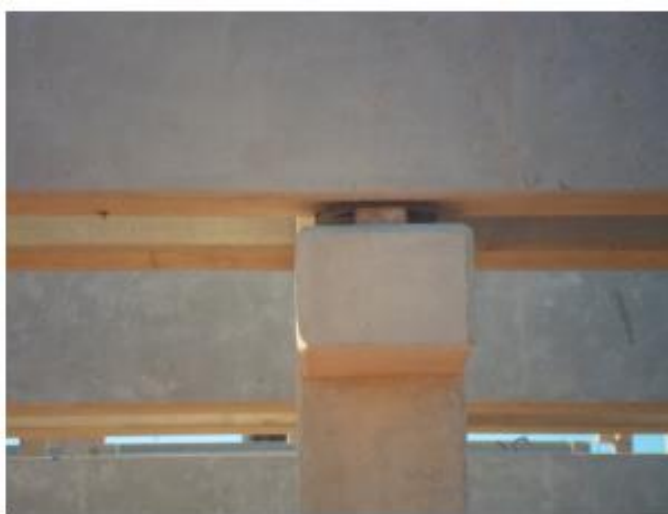
Figura 20 - Calço em consolo de concreto

Segundo a NBR 9062 (ABNT, 2017), deve-se evitar colisão entre os elementos, caso venha a ocorrer é necessário a paralização da instalação para avaliação do surgimento de fissuras. Outro erro nesta etapa é a compatibilização nos consolos dos pilares, que podem estar em desacordo com a cota necessária, como mostrado na Figura 20.

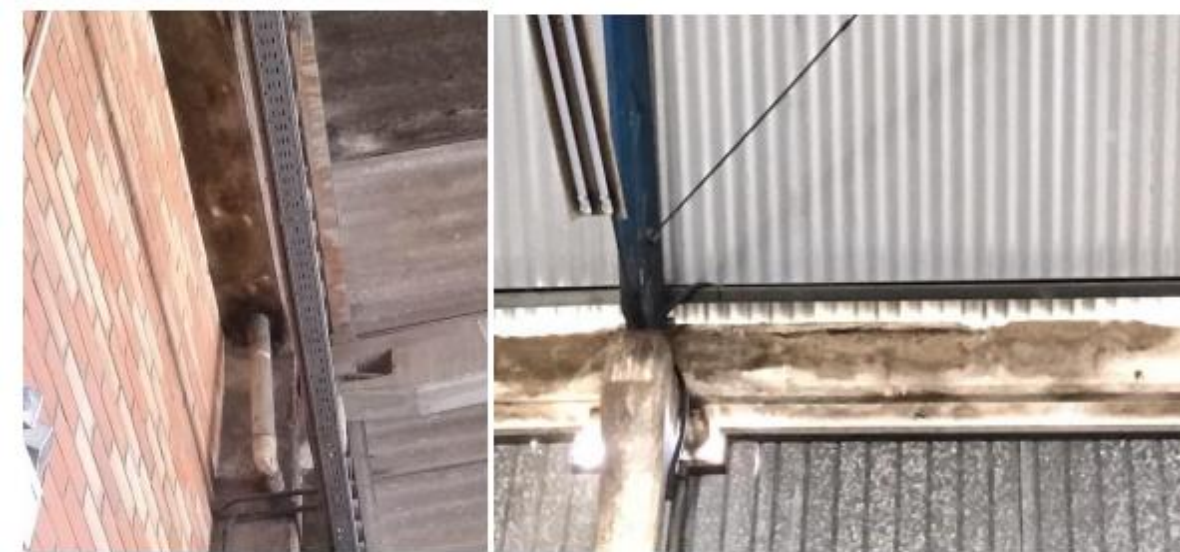
Figura 21 - Manchas por infiltração

A Figura 21 ilustra mancha e fungo nos elementos estruturais de viga e pilar, os quais constituem o esqueleto estrutural pré-moldado.

- *Origem:* Projeto ou execução.
- *Possível causa:* falha ou inexistência de impermeabilização.
- *Mecanismo de ocorrência:* Devido à falta de impermeabilização com a porosidade do concreto, ocorre a infiltração da água gerando as manchas nas superfícies dos elementos em contato (SULZBACHER; TEIXEIRA, 2020).

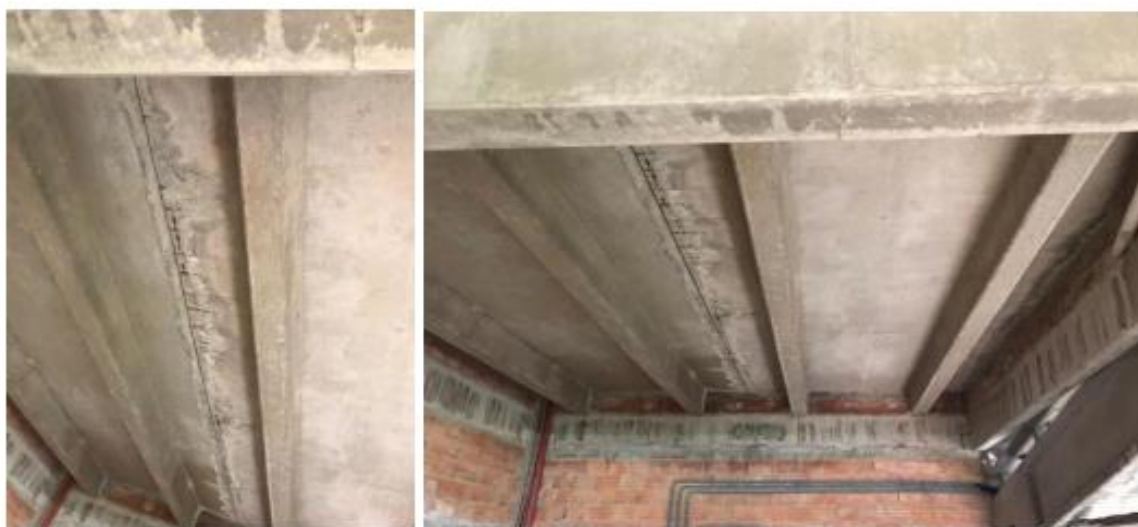
Figura 22 - Corrosão da armadura laje

A Figura 22 apresenta a manifestação patológica de corrosão das armaduras e deslocamento do concreto, que ocorre em uma laje que foi pré-fabricada.

A corrosão da armadura e deslocamento do concreto tem ocorrência no seguinte contexto:

- *Origem:* Projeto e ou execução.
- *Possível causa:* Cobrimento insuficiente, falha ou inexistência de impermeabilização.
- *Mecanismo de ocorrência:* Devido à falha na impermeabilização da laje, a água proveniente da chuva infiltra e causa o processo de corrosão da armadura, também relacionada ao cobrimento insuficiente de concreto, que é responsável por proteger a armadura (SULZBACHER; TEIXEIRA, 2020)

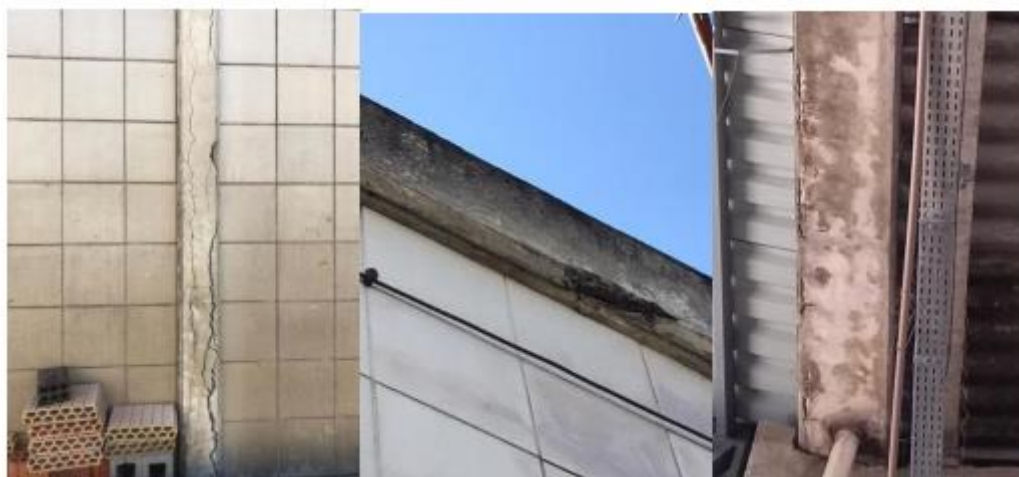
Figura 23 - Fissura em pilar

A Figura 23 mostra a manifestação patológica de fissura em pilar e viga, provavelmente gerada pela corrosão da armadura.

A fissura em pilar e viga ocorre no seguinte contexto:

- *Origem:* Projeto e ou execução.
- *Possível causa:* Cobrimento insuficiente.
- *Mecanismo de ocorrência:* o processo de corrosão provoca o aumento do volume do aço conseqüentemente, ocorre o deslocamento do concreto. O concreto que também é responsável pela proteção da armadura, quando em espessura

insuficiente e alta porosidade, não consegue impedir que o processo de corrosão aconteça (SULZBACHER; TEIXEIRA, 2020).

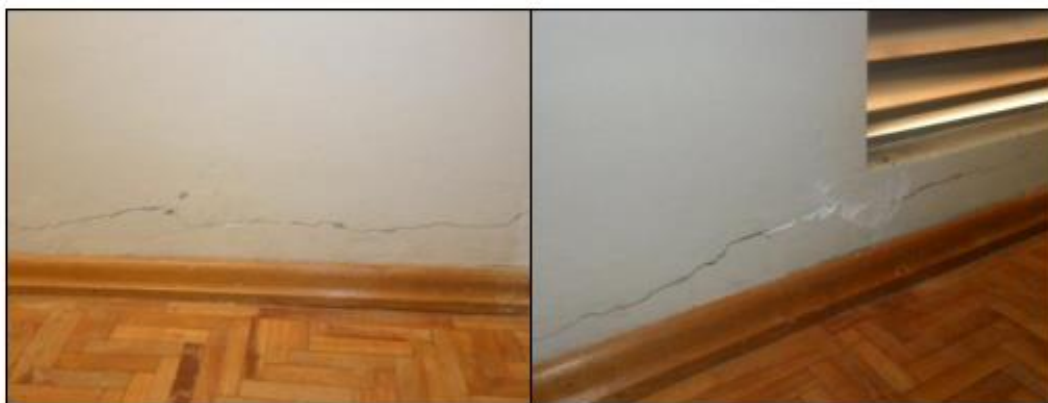
Figura 24 - Fissura horizontal em alvenaria

Na Figura 24 é possível observar uma fissura horizontal que se desenvolve na alvenaria e paralelamente à laje.

A fissura horizontal em alvenaria ocorre no seguinte contexto:

- *Origem:* Projeto e ou execução.
- *Possível causa:* Movimentações térmicas da laje.
- *Mecanismo de ocorrência:* As fissuras provocadas por movimentações térmicas, ocorrem com a deformações provocados por variações volumétricas, devido as diferenças nos coeficientes de deformações dos elementos que compõem a estrutura (SULZBACHER; TEIXEIRA, 2020).

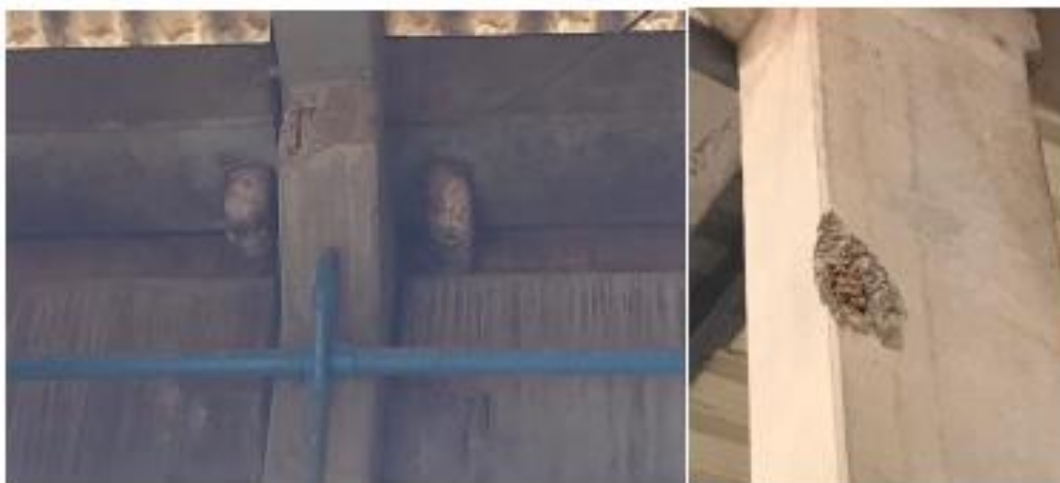
Figura 25 - Desplacamento do concreto

A Figura 25 apresenta a manifestação patológica de deslocamento do concreto causa no processo de transporte do elemento pré-moldado.

O deslocamento no concreto é caracterizado da seguinte forma:
