**MANIFESTAÇÕES PATOLÓGICAS EM PONTES SOBRE A RODOVIA AL-220,  
NO TRECHO ENTRE DELMIRO GOUVEIA E OLHO D'ÁGUA DO CASADO-AL**

Delmiro Gouveia/AL

2017

Trabalho de Conclusão de Curso apresentado ao Curso de Engenharia Civil da Universidade Federal de Alagoas – Campus do Sertão, como requisito parcial, para obtenção do título de Bacharel em Engenharia Civil.

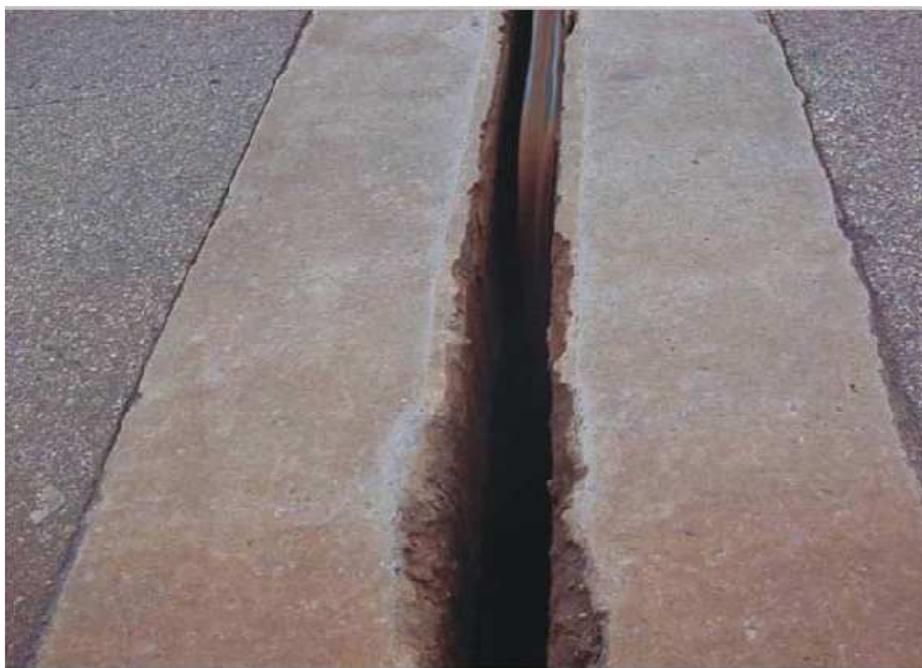
Figura 7- Junta de dilatação mal projetada ou desgastada

As juntas de dilatação devem ser preenchidas com material que permita a flexibilidade da estrutura e que não permita a infiltração da água, devido ao grande tráfego e à alta velocidade dos veículos, porém a imagem acima representa uma junta bem desgastada ou mal projetada/executada que causa grande desconforto aos usuários, além de prejudicar a segurança da estrutura.

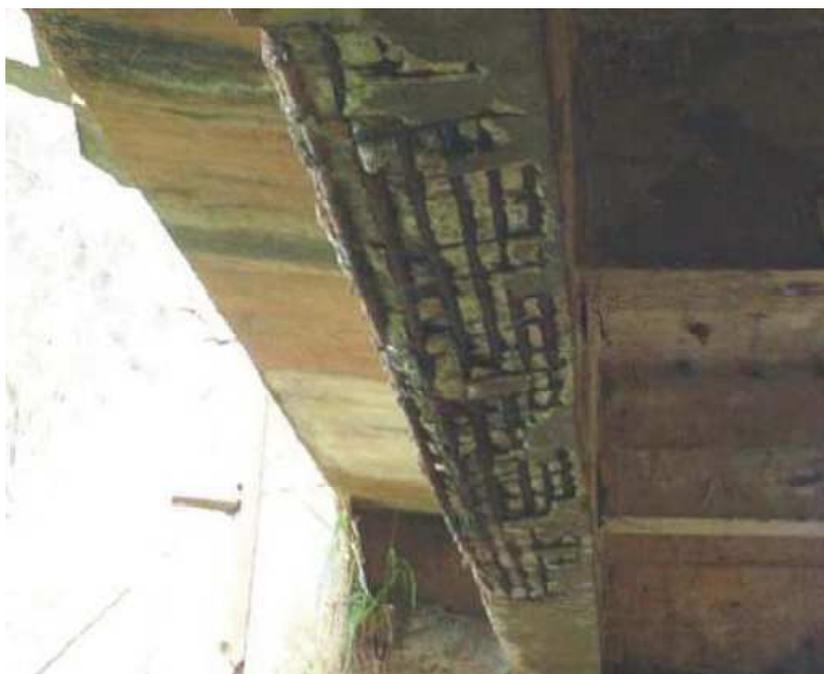
Figura 19 - Corrosão da armadura aparente em viga de ponte

A figura acima corresponde a uma estrutura com estado de corrosão da armadura bem avançado, onde já houve o destacamento do concreto de cobrimento.

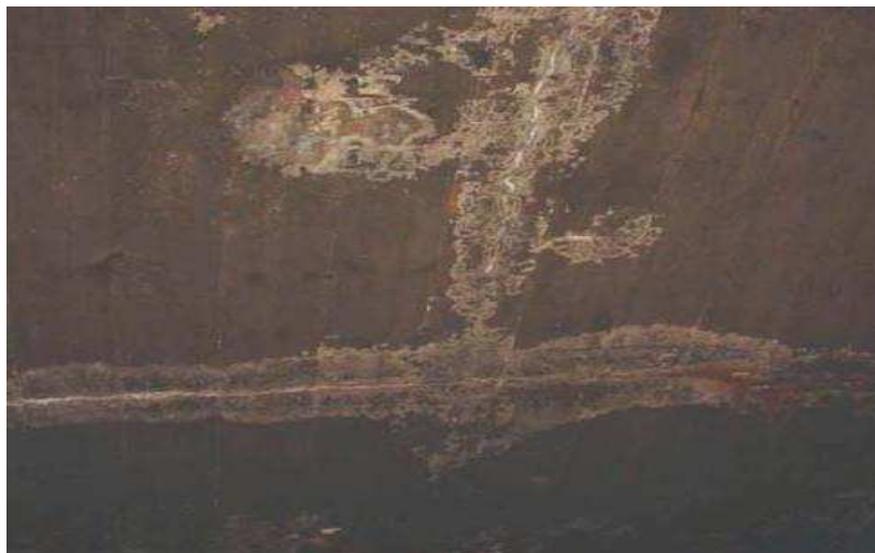
Figura 20 - Ilustra o fenômeno da eflorescência

A figura ilustra o fenômeno da eflorescência, que em outras palavras, são marcas de bolor, causadas pela infiltração da água , que ocorre na superfície do concreto, argamassas, tijolos, pedras e outros materiais porosos, que alteram a estética dos acabamentos.

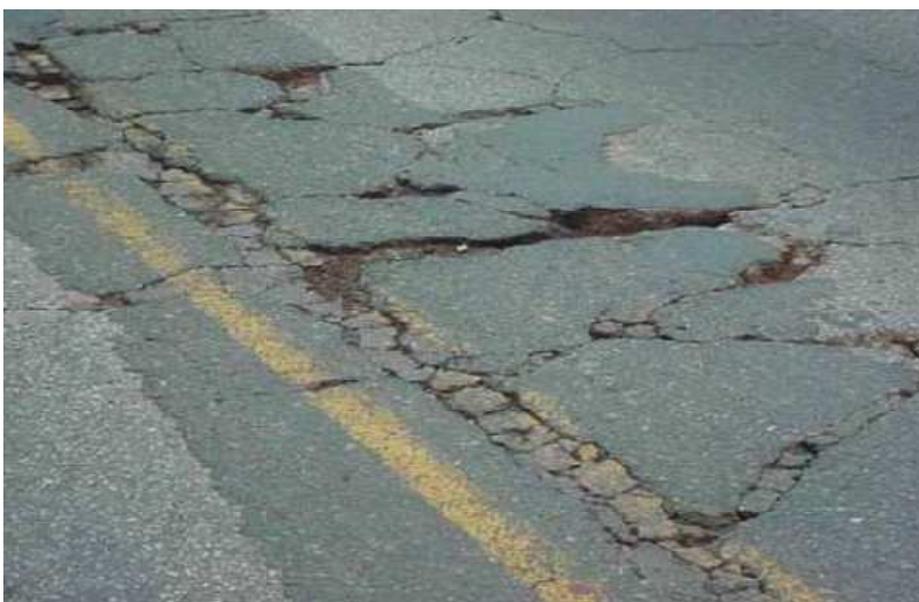
Figura 21 - Desgaste superficial de um viaduto

A figura 21 mostra um trecho com elevada deterioração da camada asfáltica de pavimento formadas a partir do desgaste do revestimento (de cima para baixo) pela ação abrasiva dos pneus, pela ausência da conservação de rotina ou revestimento no estágio final da sua vida útil. Nesta situação é aconselhável a reconstrução da base e do revestimento.

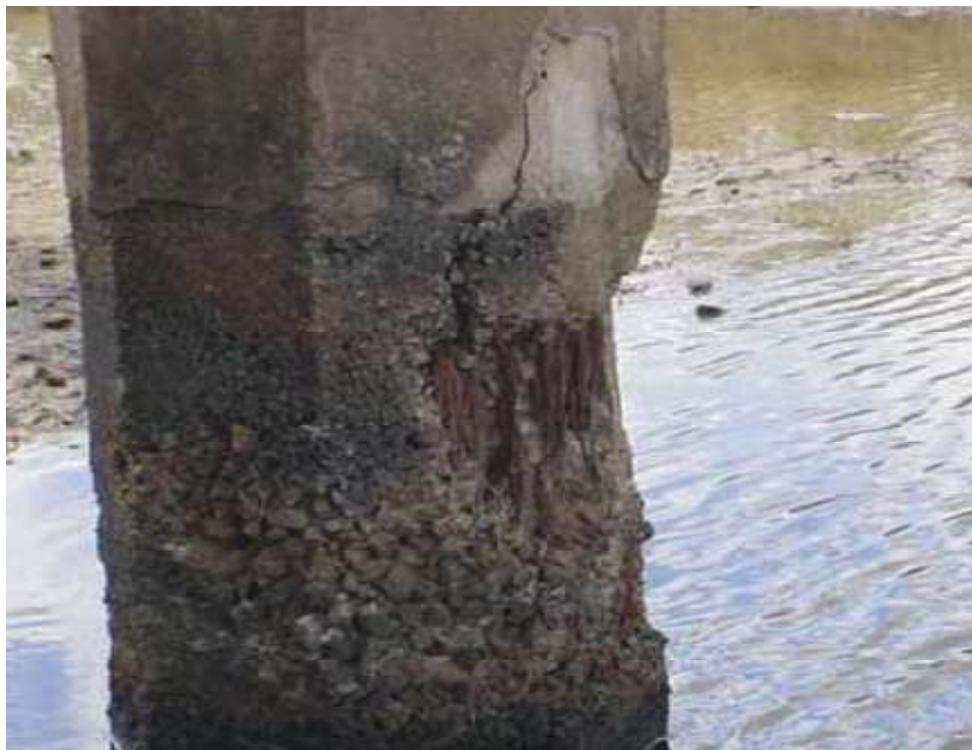
Figura 22 – Abrasão de um pilar

A imagem mostra a erosão de um pilar de uma ponte pelo contato ou pela movimentação de sólido em relação ao meio líquido, causando perda progressiva de material.

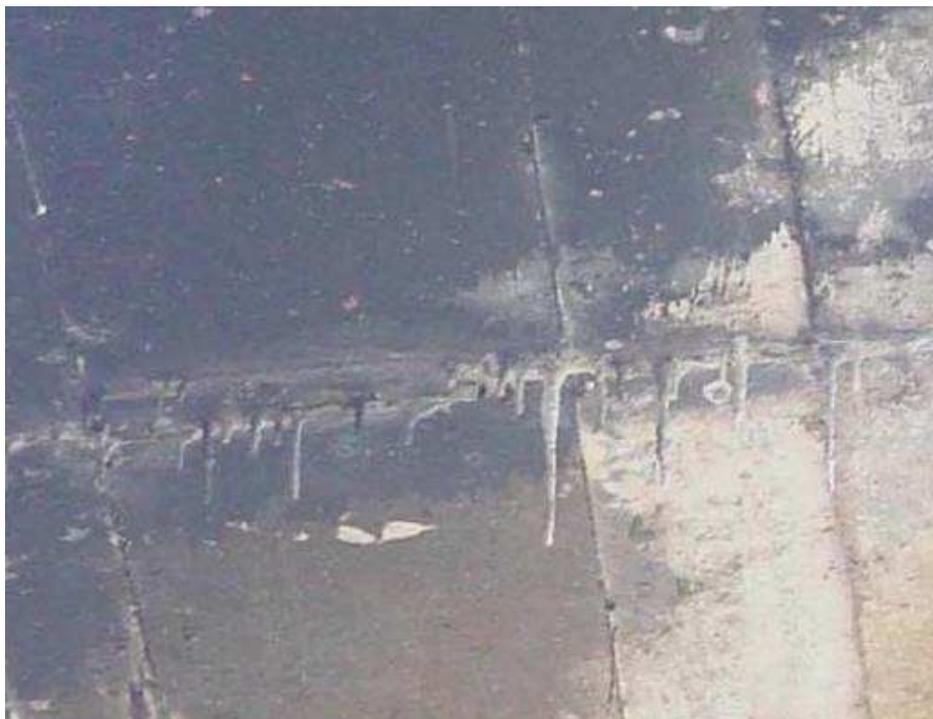
Figura 23 - Formação de estalactites na face inferior da laje superior de uma ponte rodoviária.

A figura ilustra o processo de lixiviação que ocorre devido à infiltração das águas. Ao apresentar essa patologia a estrutura tende a diminuir a sua resistência e também abre caminho para entrada de gases e líquidos nocivos à armadura e ao próprio concreto, causando dentre outros problemas, a corrosão das armaduras e a carbonatação do concreto.

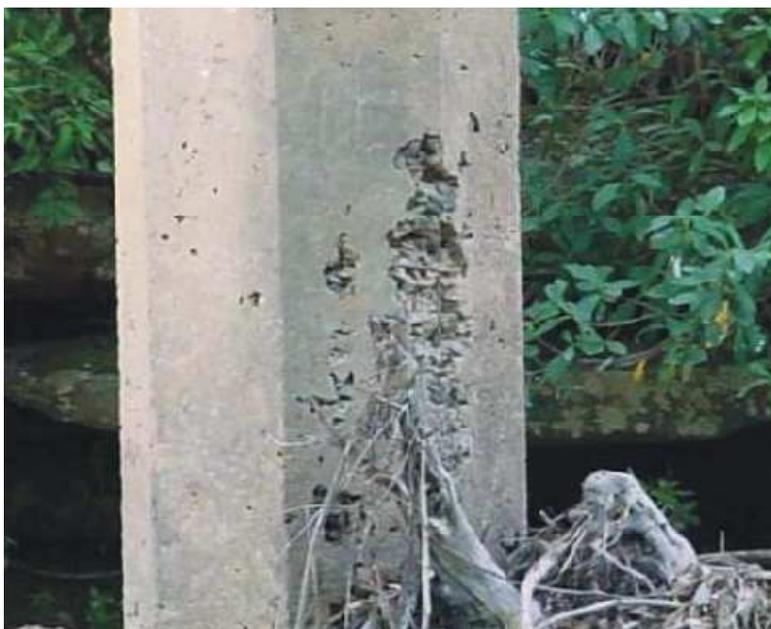
Figura 24 – Vazios de concretagem

A figura 24 mostra vazios no pé de um pilar devido ao lançamento do concreto a uma altura maior que a máxima. O concreto deve ser lançado o mais próximo de sua destinação final para evitar a segregação do mesmo.

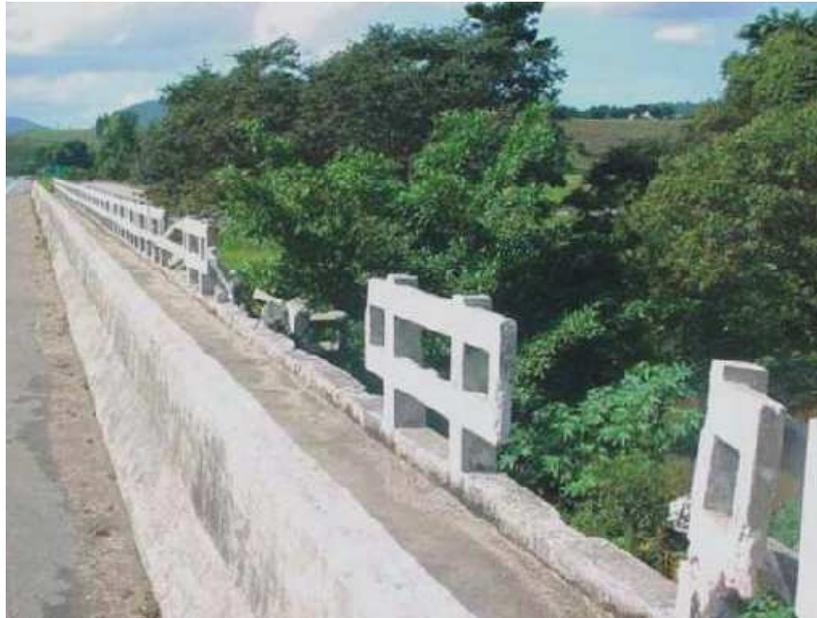
Figura 25- Avarias em guarda-corpos

A foto apresenta a destruição do guarda corpo de uma ponte, que foi ocasionada por uma ou mais colisões de veículos ou por outros impactos.

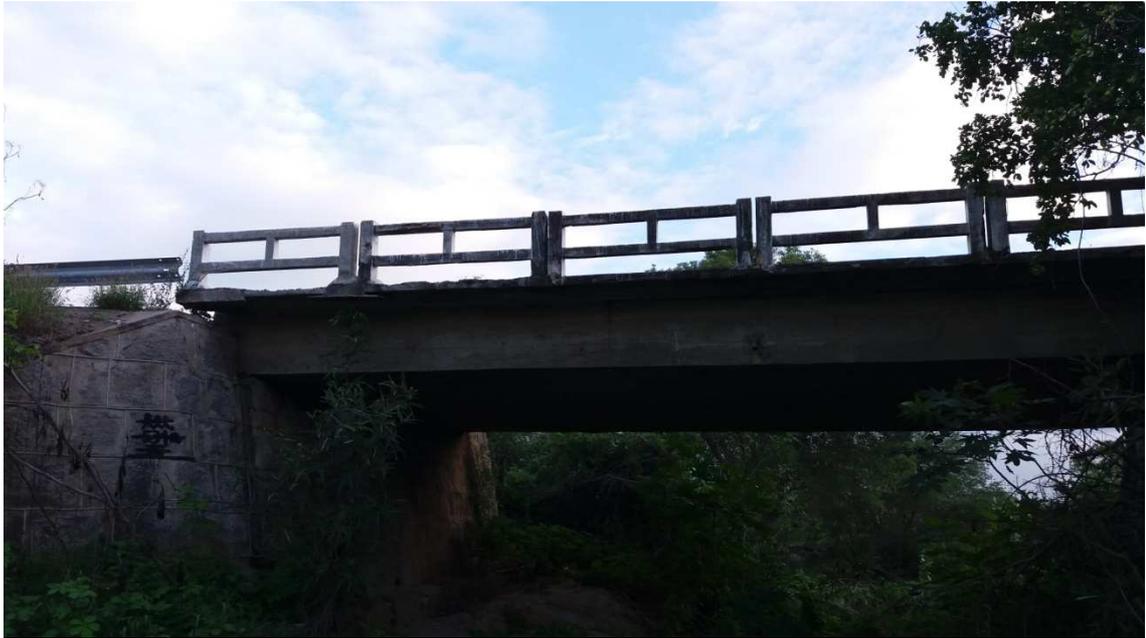
Figura 28- Sistema estrutural formado por lajes e passeio em balanço.

A figura mostra o sistema estrutural da ponte 1. Por ser uma ponte de pequeno comprimento utilizou-se o sistema de laje por ser o mais adequado.

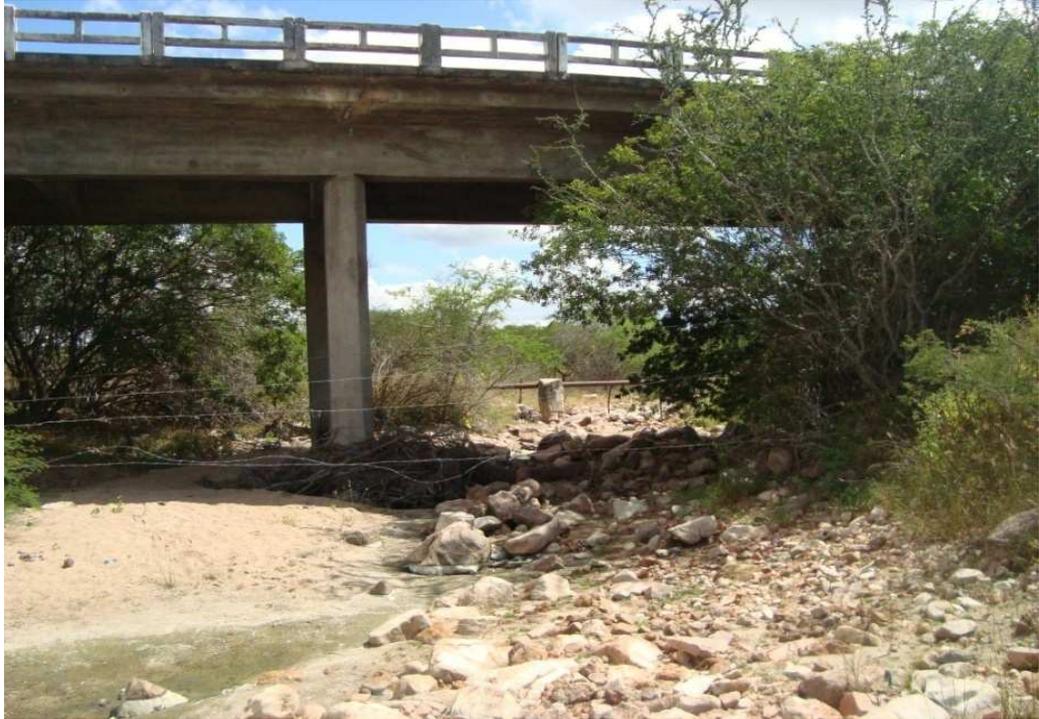
Figura 48 - Parte da vista lateral da ponte

Basicamente foram notados três problemas. O primeiro refere-se à corrosão das armaduras na laje em balanço e na parte superior da viga. O segundo diz respeito à acomodação de partículas sólidas na base do pilar e o terceiro a eflorescência

Ao analisar a figura 48, nota-se o mau funcionamento do órgão de drenagem ou má localização do mesmo, pois como já foi citado, ele tem função de recolher as águas da superfície do tabuleiro e a corrosão das armaduras nas lajes em balanço.
