UNIVERSIDADE FEDERAL DE ALAGOAS  
CAMPUS DO SERTÃO- EIXO DAS TECNOLOGIAS  
CURSO DE ENGENHARIA CIVIL

**Diagnóstico e Propostas de Intervenções Mitigadoras das Manifestações  
Patológicas da Orla Fluvial Altemar Dutra em Piranhas-AL**

Trabalho de Conclusão de Curso apresentado ao curso de Engenharia Civil da Universidade Federal de Alagoas, como requisito parcial para obtenção do Título de Bacharel em Engenharia Civil.

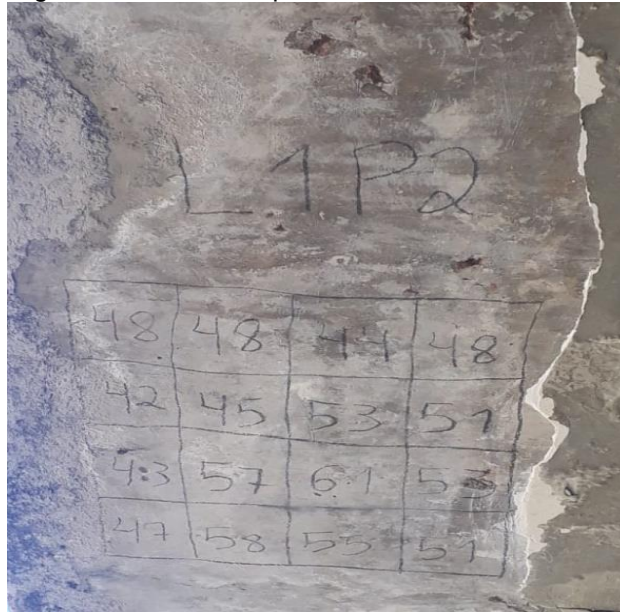
Figura 30: Reticulado para ensaio de esclerometria.

ensaio, e caso apresentem áreas heterogêneas, mais áreas devem ser examinadas. Além disso, a norma aconselha desenhar um reticulado que deve conter 16 pontos de impacto, conforme foi executado e é apresentado na figura 30.

Lima & Siqueira (2010) observaram por meio de ensaios não destrutivos de esclerometria e ultrassonografia que os pontos mais críticos em uma laje de cobertura são aqueles em que se observaram manchas de umidade e falhas no revestimento. Assim, dois pontos do ensaio são referentes a essas áreas críticas (L1P1 e L1P2), e os outros dois (L2P1 e L2P2) referentes a pontos que, aparentemente, estavam em boas condições de conservação. Em concordância com o que é apresentado pela norma, e respeitando as áreas disponíveis à realização do ensaio, obtiveram-se os resultados apresentados no quadro 4.

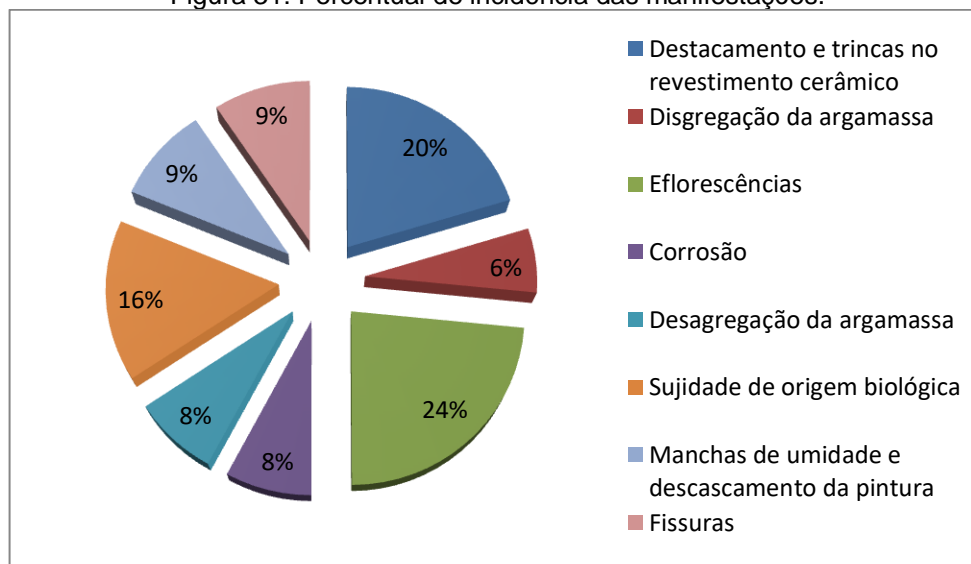
Figura 31: Percentual de incidência das manifestações.

A partir do número de ocorrências, contabilizou-se o percentual de incidência de cada manifestação, representado na figura 31:

Os resultados estão mais próximos da edificação analisada por Dórea et al. (2010), que constatou que as principais manifestações estão relacionadas à ação da água, como infiltrações, eflorescências e manchas de umidade.

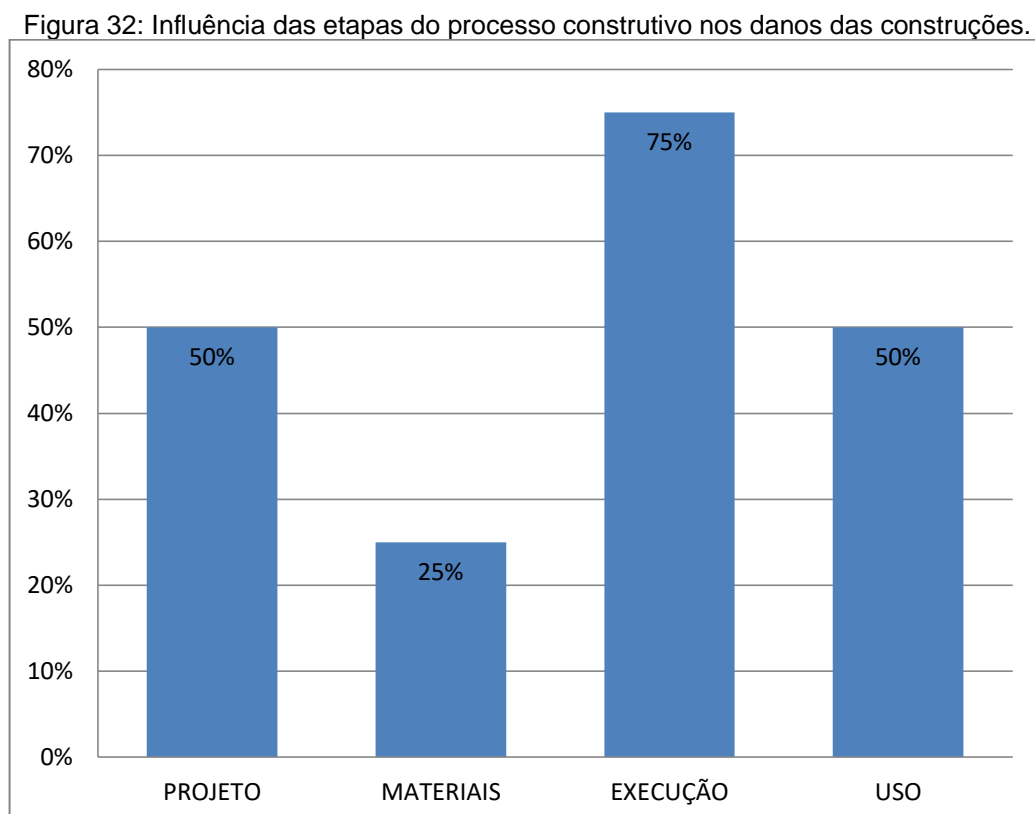
Com isso, realizou-se a constatação das origens de duas formas: uma analisando o quanto cada etapa do processo construtivo afeta nos danos das construções (figura 32), e outra da origem principal das manifestações no objeto de estudo (figura 33).

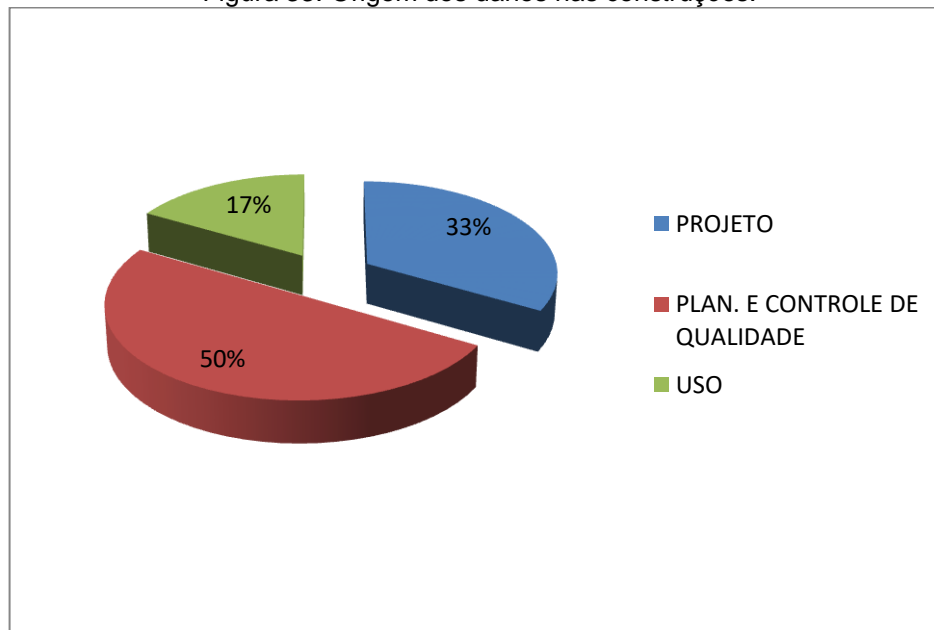
Figura 33: Origem dos danos nas construções.

Conforme apresentado no referencial deste trabalho, as etapas de materiais e execução podem ser tratadas como o processo de planejamento e controle de qualidade da obra. Portanto, os resultados apresentados na figura 33 se assemelham com os obtidos por Grunau (1981) *apud* Helene (1992) exibidos na figura 2, principalmente no que diz respeito à premissa de que o planejamento e controle de obras podem evitar metade dos danos e lesões nas obras de engenharia.
