**INTERVENÇÃO DE RESTAURO PARA A VALORIZAÇÃO DE
EDIFÍCIO HISTÓRICO NO BAIRRO PRAIA DE IRACEMA EM
FORTALEZA/CE: ATRIBUIÇÃO DE NOVO USO COMO FORMA
DE SALVAGUARDA PATRIMONIAL**

TRABALHO FINAL DE GRADUAÇÃO EM ARQUITETURA E
URBANISMO

PROJETO DE RESTAURAÇÃO DA RESIDÊNCIA Nº 218, PRAIA DE IRACEMA - FORTALEZA, CEARÁ.		
FICHA AVALIATIVA DA EDIFICAÇÃO:	DIAGNÓSTICO DE PATOLOGIAS	Dezembro/2021
AMBIENTE 01		Nº 07/36
PLANTA BAIXA:

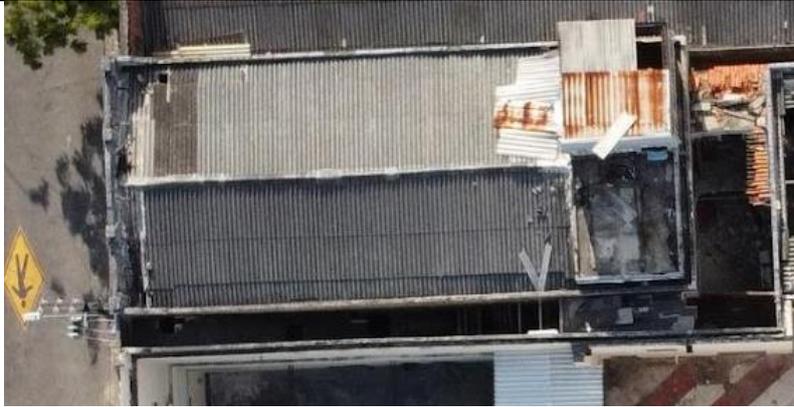
FOTOGRAFIA: Aérea (Drone - FC7303)

Constituída de duas águas, a cobertura está bastante deteriorada com suas telhas em péssimo estado de conservação, possuindo manchas de umidade, superfície com rachaduras e descoloração em algumas partes, além de sujidades e resquícios de objetos. Em alguns locais, o material está constatando acúmulo de água, gerando infiltração no interior da edificação e favorecendo o surgimento de insetos causadores de doenças, como a dengue. Há algumas partes onde é possível notar uma coloração avermelhada, possivelmente proveniente de ferrugem. Acima da caixa d'água, também há presença de objetos e manchas de umidade. Na parte posterior do objeto de estudo, possui uma abertura por onde os assaltantes entraram e danificaram a estrutura da cobertura com pisadas e passagem de objetos de valor.

Pode-se observar o péssimo estado da cobertura com sujidades em sua superfície, além de revelar um aspecto frágil de proteção.

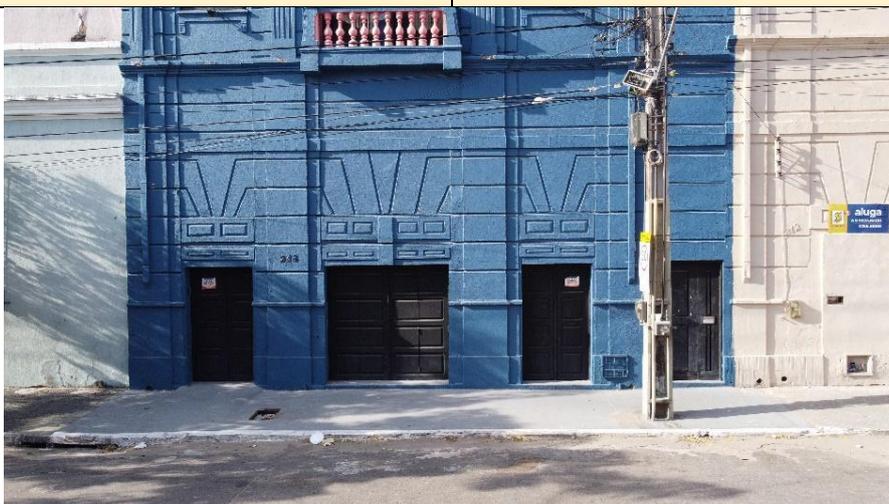
FOTOGRAFIA: Aérea (Drone - FC7303)

ESTADO DE CONSERVAÇÃO: A pintura cinza, consideravelmente, com marcas de desgaste e manchas de descascamento na superfície, devido, provavelmente, à exposição direta às intempéries, como a chuva e os ventos, a pouca manutenção e o tráfego, rotineiro, dos transeuntes que, mesmo baixo, é suficiente para degradá-la. Resquício de poeira, pela falta de limpeza rotineira e presença de lixo, como copos descartáveis, folhas e plásticos diversos na vala de instalações urbanas presente na calçada, tornando o pedestre vulnerável à quedas.

OBSERVAÇÃO: Na imagem, é possível notar o estado da calçada, estando com uma superfície, aparentemente, lisa, entretanto com marcas de desgaste. Há sujidades por toda a sua extensão, além de espaços descascados, onde a tinta está saindo.

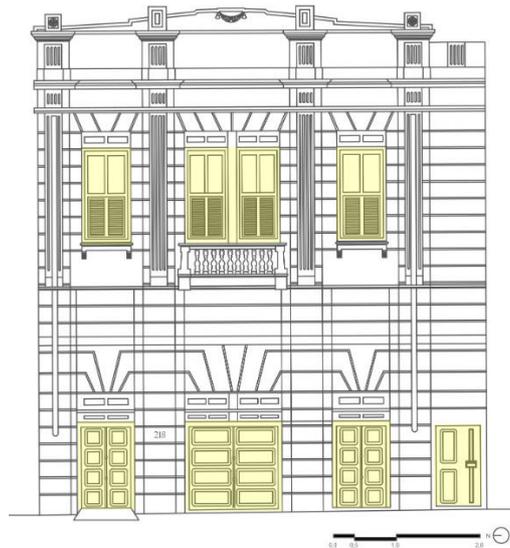
Por ter sido pintada recentemente, a tintura se encontra em bom estado de conservação, embora não se tenha tido o rigor na escolha da tinta adequada para edificações históricas. Uma vez que tintas à base de Acetato de Polivinila (PVA) agridem a edificação por não ser compatível com os substratos encontrados em paredes anteriores ao concreto. A parede apresenta algumas descamações, principalmente no pavimento superior. Ademais, a forma como foi pintada a edificação não condiz com a pintura no ecletismo, onde se optava por cores distintas entre o corpo da fachada e seus elementos, dando uma sensação de profundidade. Em vez disso, foi usada uma única cor para cobrir toda a extensão do objeto, com pequenas distinções nos balaústres, tornando-a um bloco monótono e omitindo a sua riqueza de detalhes.

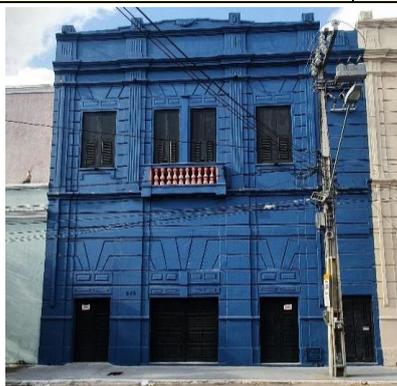
FOTOGRAFIA: Celular Samsung SM-G970F;
Aérea (Drone - FC7303)

OBSERVAÇÃO: Por estar sob tutela de uma imobiliária, frequentemente, a fachada recebe uma demão de tinta para mantê-la com aspecto renovado. Entretanto, a constante exposição às intempéries e o longo período de pandemia causaram leves descamações na pintura que se encontra com sujidades advindas dos agentes poluentes liberados pelos automóveis que circulam no entorno do Dragão do Mar. À noite, quando a região recebe maior movimento, as ruas adjacentes ao Centro Cultural servem de estacionamento.

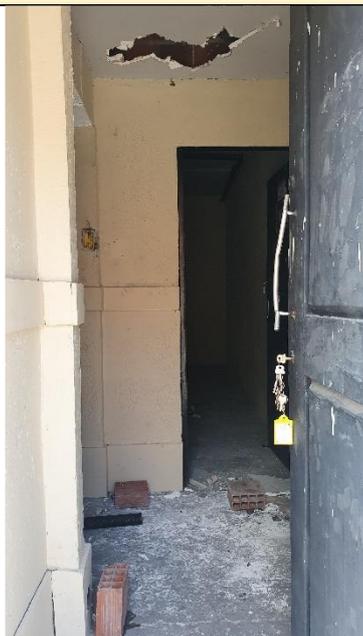
A fotografia demonstra o desgaste, principalmente, do piso e do teto que, provavelmente, foram os mais afetados nas tentativas de furtos frequentes, durante os períodos de *lockdowns*.

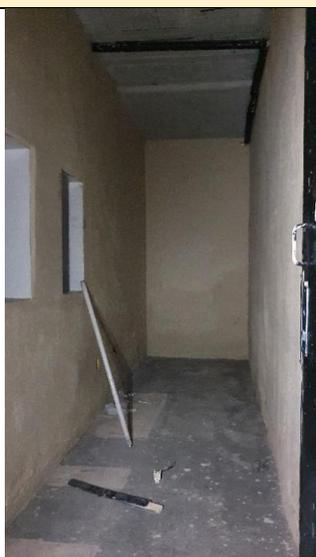
Nota-se a umidade que emerge na parede ao fundo, além dos resíduos de sujeira no piso e a situação de falta de limpeza no local. Há lâmpadas compridas tubulares encostadas em situação de abandono e aberturas na parede que acumulam poeira.

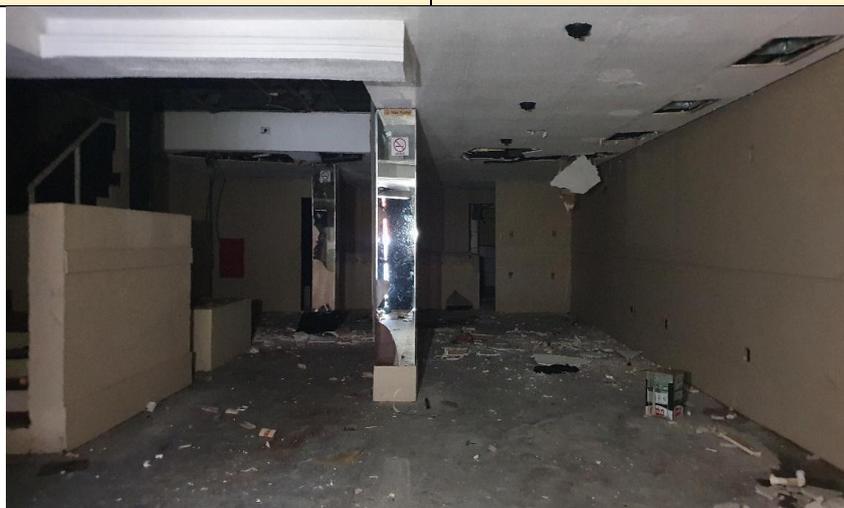
FOTO ARQUIVO: 06

OBSERVAÇÃO: A fotografia mostra de forma clara a situação desse ambiente. Muito lixo espalhado pelo piso, espelho que rodeia a coluna estrutural quebrado e arranhado, por possíveis golpes na tentativa de furtos o que pode ter danificado os pilares, além de resquícios de forro pendurado.

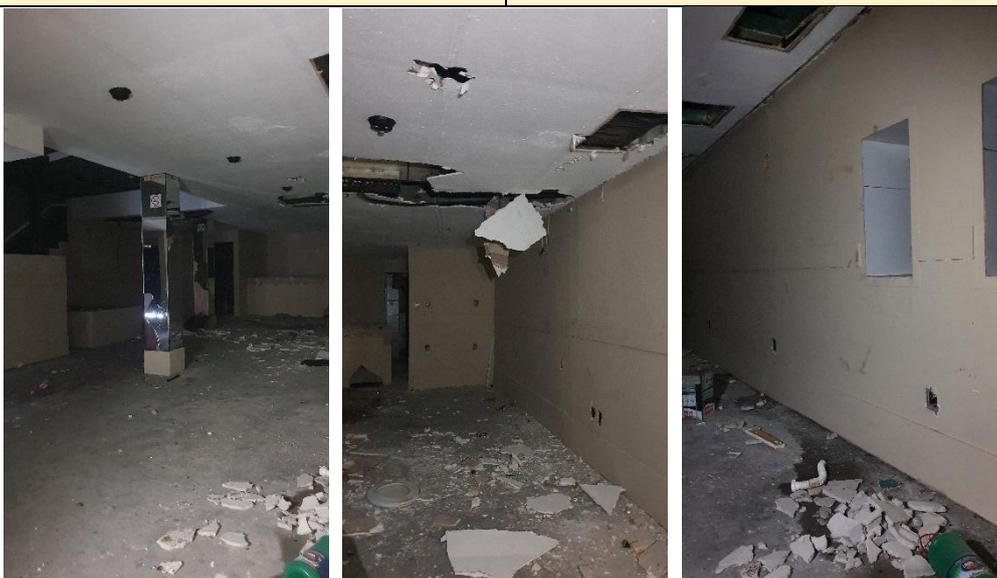
FOTO ARQUIVO: 07;08;09

OBSERVAÇÃO: Umidade proveniente da lata de querosene derramada, partes do forro no chão e outras, fragilmente, suspensas e instalações elétricas desprotegidas.

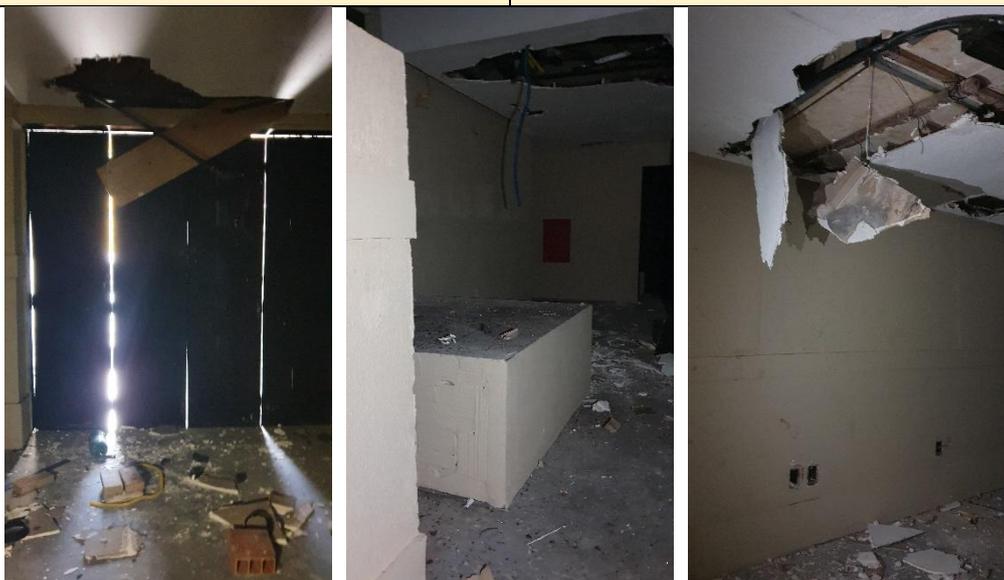
FOTO ARQUIVO: 10; 11; 12

OBSERVAÇÃO: Nessas fotografias é possível notar o improviso para segurar um pedaço do forro, além da sujeira sobre o pequeno palco.

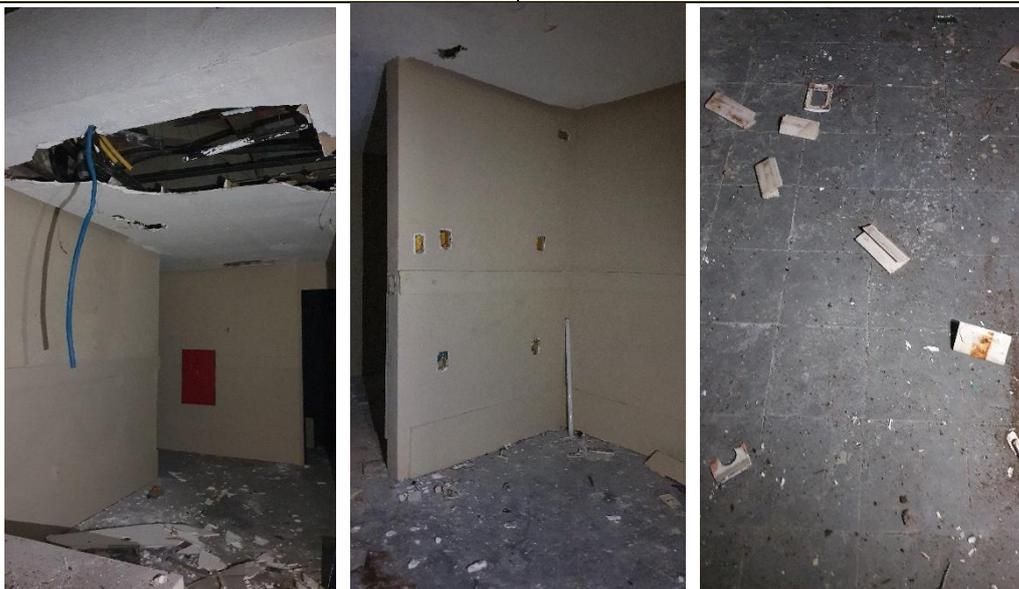
FOTO ARQUIVO: 13; 14; 15

OBSERVAÇÃO: Eletrodutos à mostra, bem como os canos acima do forro, resquícios de fiação e tampa de interruptor no chão.

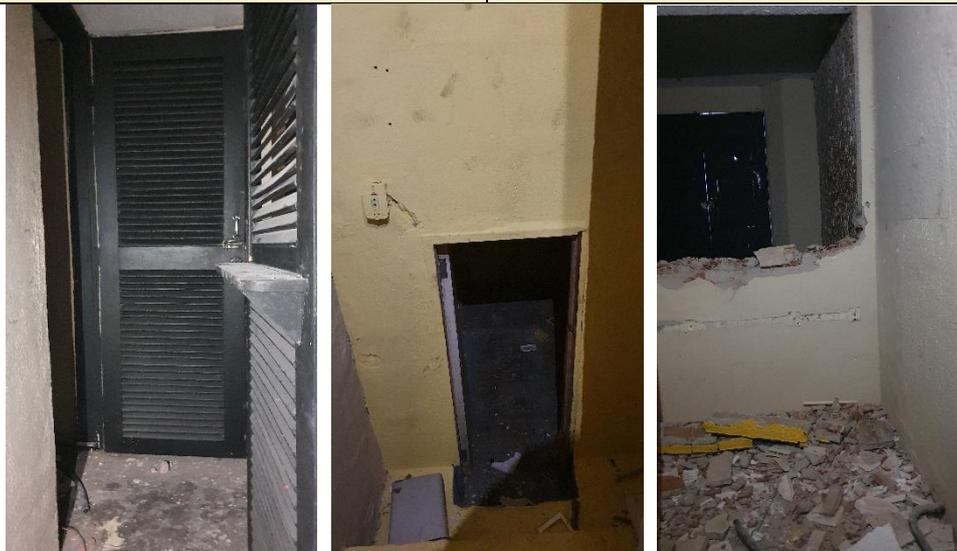
OBSERVAÇÃO: Nota-se a desordem desse ambiente com lixo em toda parte. A parede que comportava a pedra de balcão encontra-se destruída e com marcas de possíveis golpes. Fiação exposta e presença de insetos xilófagos nos cantos do teto e ao longo da parede.

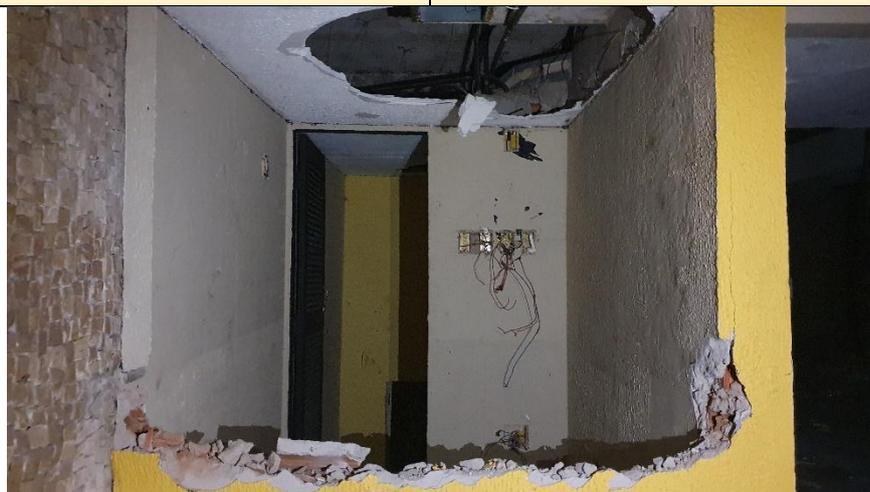
FOTO ARQUIVO: 22

OBSERVAÇÃO: Nessa imagem, tirada do ambiente 04, mas visando o ambiente 05 é possível notar que o reboco ficou comprometido com a retirada da pedra, ficando visível a alvenaria da parede, além disso, a fiação da parede e teto foram completamente expostos.

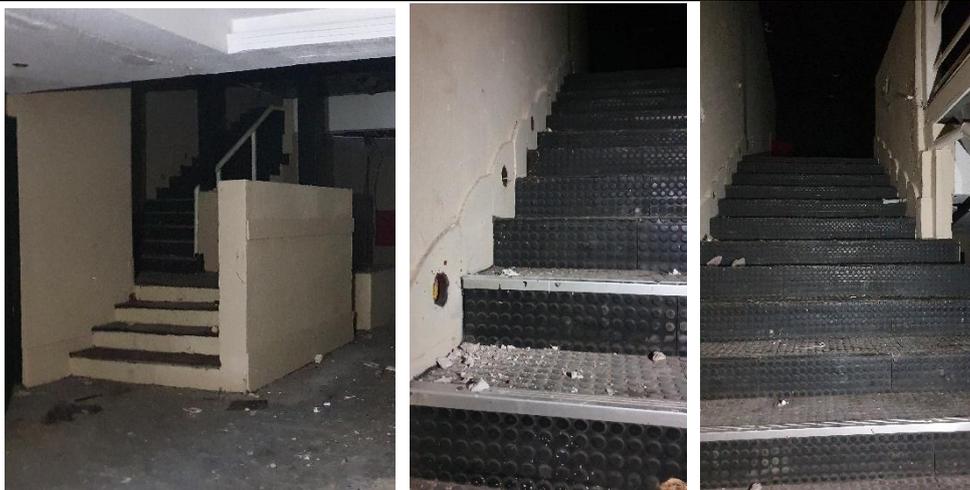
OBSERVAÇÃO: Nas imagens, notam-se os degraus irregulares, os resquícios de alvenaria e poeira presente no elemento de circulação vertical.

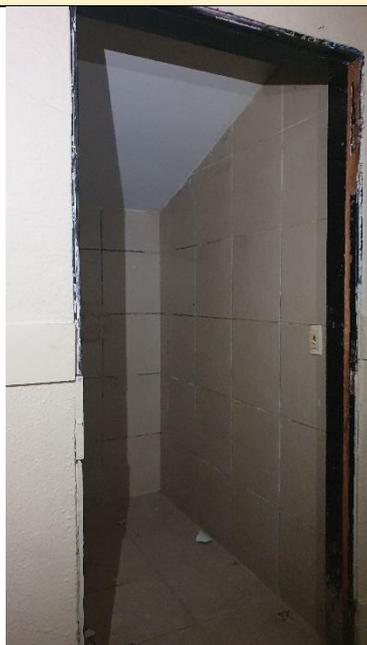
Na fotografia, é possível notar a (caixa da porta sem a folha da porta e algumas sujidades no piso e parede.

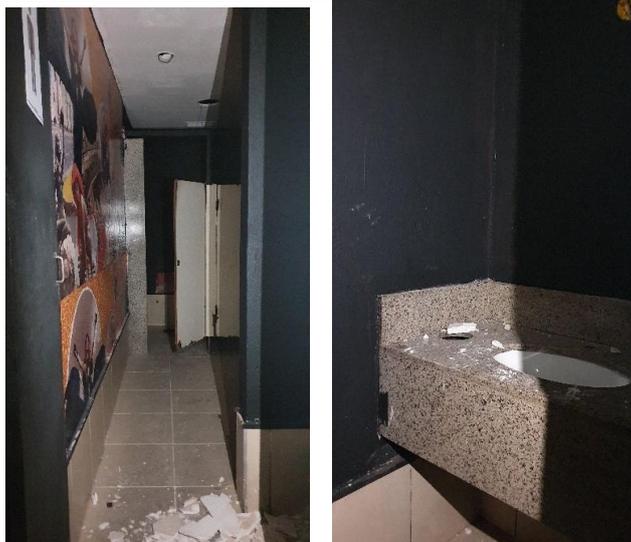
OBSERVAÇÃO: Nota-se a sujeira proveniente de restos de materiais de acabamento, além do desgaste nas portas de cada cabine individual. A torneira da pia que fica na entrada foi retirada e há pó branco em toda a superfície do granito do lavabo.

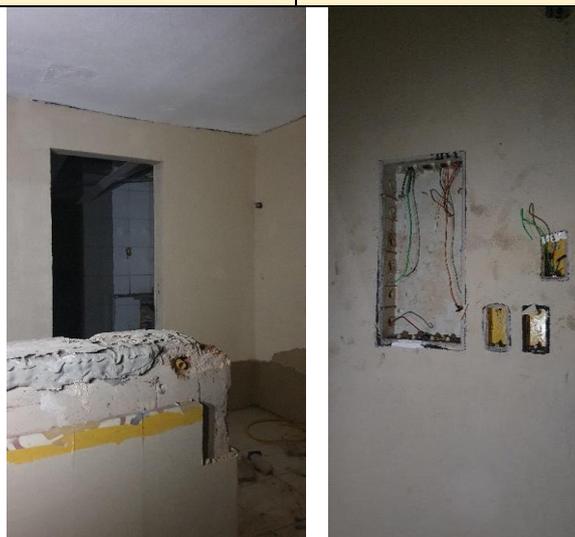
OBSERVAÇÃO: As paredes apresentam manchas escuras pontuais, possivelmente provenientes da tentativa de extrair as caixas das instalações elétricas, resquícios de fios e poeira no chão e manchas escurecidas nos limites do teto, talvez, provenientes de umidade e acúmulo de poeira.

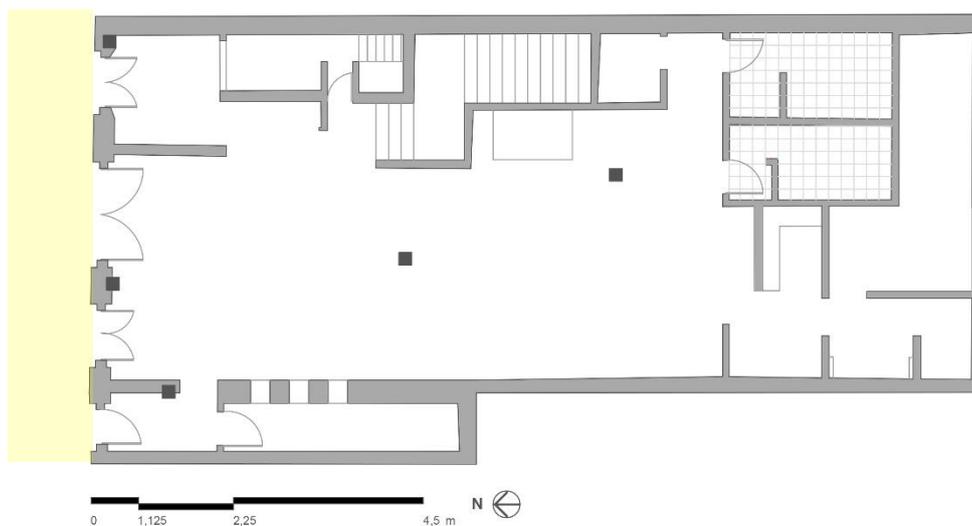
Figura 80 - Demarcação, em amarelo, do material concreto.

O piso de concreto presente na parte externa da edificação está sujeito a vários problemas, justamente, pela sua exposição, recebendo desgastes por conta da ação humana e natural, como o movimento dos passantes, as intempéries climáticas e o acúmulo de lixo, por ser uma calçada com grande movimentação no período noturno.

químico para melhorar a resistência à abrasão e por funcionar como anti-pó. Posterior a isso, deve-se utilizar escovas abrasivas e finalizar o processo com a aplicação de uma camada de produto químico para a selagem das pequenas fissuras superficiais. Ademais, a inserção de juntas de dilatação ajudariam nos movimentos de expansão e contração do material, evitando o surgimento de novas patologias. Para este piso, por estar situado em uma área externa à edificação, foge do controle do proprietário às interferências que ele sofrerá. Por esse motivo, é aconselhável a manutenção constante do concreto.

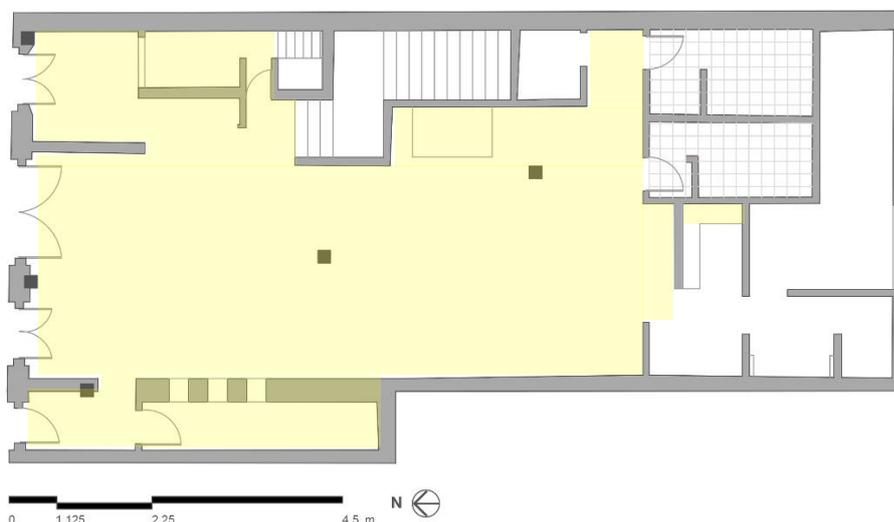
Figura 81 - Demarcação, em amarelo, do material cimento queimado.

Presente em diversos ambientes da edificação, o cimento queimado é uma alternativa econômica, resistente e prática quando comparada aos revestimentos convencionais.

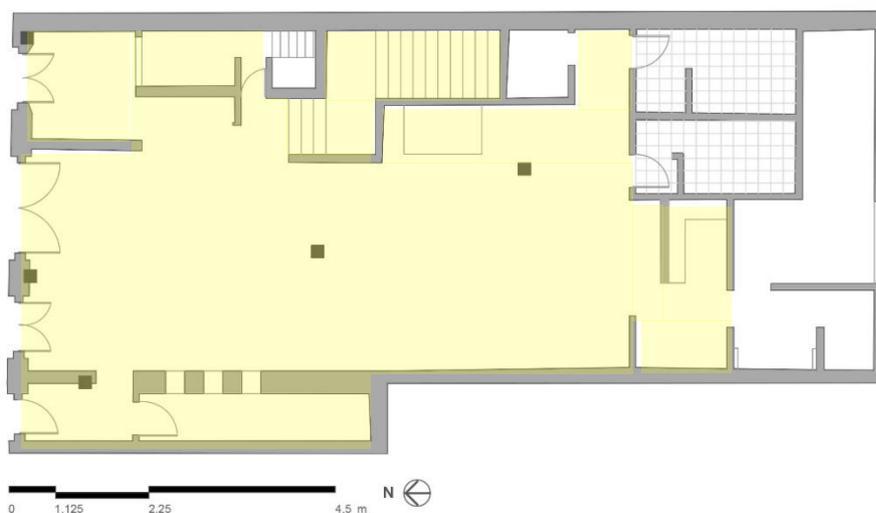
Figura 85 - Demarcação, em amarelo, da alvenaria rebocada com pintura PVA.

Nesse material, a pintura foi adicionada diretamente sobre o reboco, sendo possível observar a superfície granulada proveniente da falta de acabamento. Este material está presente em grande parte da edificação e as patologias recorrentes diagnosticadas são: marcas de possíveis golpes (possivelmente de objetos perfurantes para furtos), presença de insetos xilófagos, manchas ascendentes de umidade, aberturas em uma das paredes, onde é identificado acúmulo de poeira, caixas de tomadas e interruptores desprotegidos e distinções de coloração na superfície.

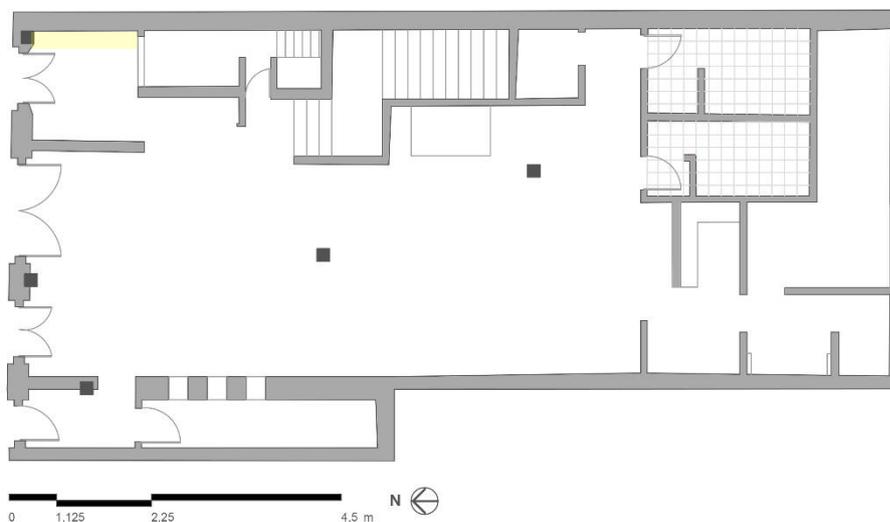
Figura 87 - Demarcação, em amarelo, da pedra portuguesa.

No levantamento realizado pelo Arquiteto Tiago Cordeiro, em 2007, constava algumas paredes com pedra portuguesa, a qual ele indicava a permanência no projeto. Por sorte, ainda hoje, 2021, existe uma parede com exemplar desse material que, de forma geral, se encontra bem conservada, possuindo apenas algumas sujidades na sua superfície que podem ser removidas com uma limpeza simples.

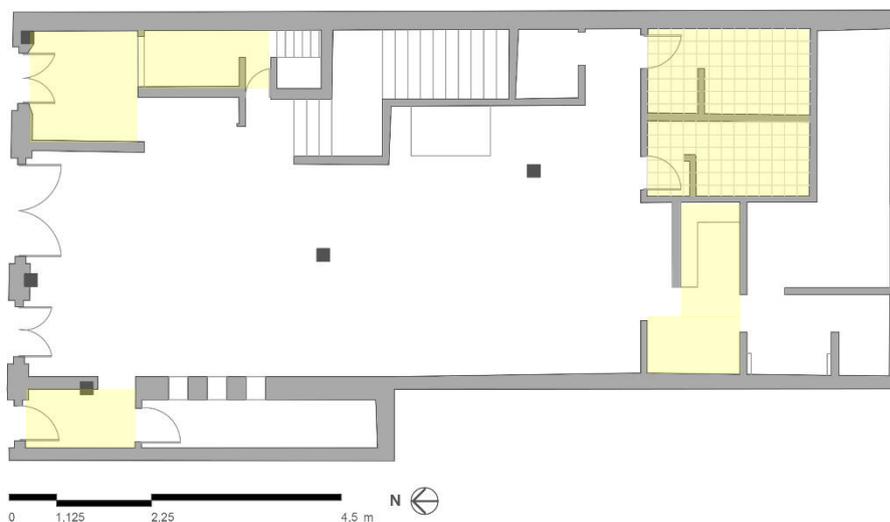
Figura 88 - Demarcação, em amarelo, do forro em gesso branco.

Resumidamente, as patologias diagnosticadas nesse material foram: gesso em péssimo estado com irregularidades na superfície, como aberturas que, por sua vez, deixam visíveis as instalações prediais (elétricas e hidráulicas), rachaduras, sujidades, manchas de umidade e deformações por conta da retirada de luminárias.

No caso das aberturas nas superfícies (buracos), devem ser reconstituídos com o mesmo material e se restar alguma imperfeição, esta poderá ser corrigida por meio da lixação e pintura. Além disso, fissuras e rachaduras, devem ser restauradas com urgência, pois a ferragem interna, uma vez exposta à umidade, fica vulnerável à oxidação e consequente expansão do material, podendo causar descolamento e, com isso, acidentes aos transeuntes.

As manchas de umidade no gesso, podem ser provenientes de infiltrações na estrutura porosa do material. Para solucionar, o ideal é a impermeabilização corretiva, ou seja, realizar a remoção do gesso e refazê-lo, usando o produto impermeabilizante adequado.

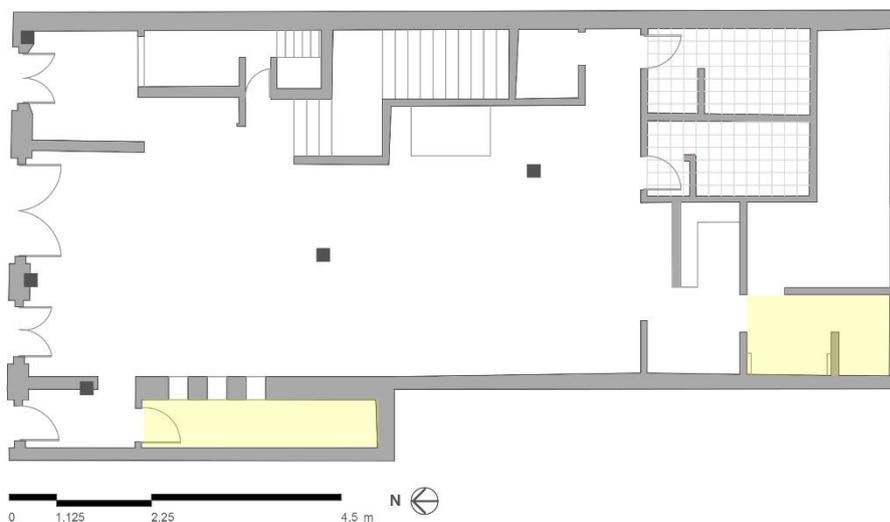
Figura 89 - Demarcação, em amarelo, da laje em tijolo com pintura PVA branca.

Em síntese, as patologias identificadas na laje em tijolo com pintura PVA branca são eletrodutos expostos, desgaste da pintura de modo geral, poeira na superfície, insetos xilófagos nos cantos e algumas peças danificadas.

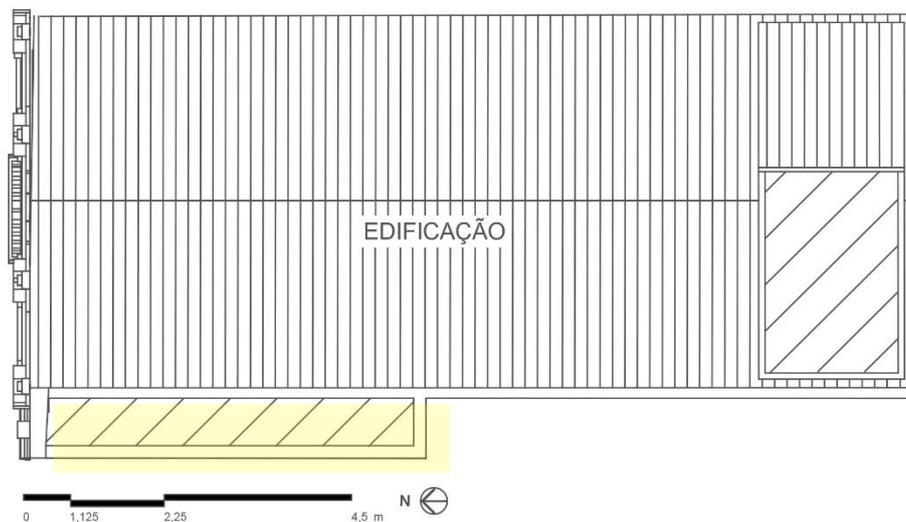
Figura 97 - Demarcação, em amarelo, da laje em concreto.

Situada em alguns pontos da cobertura, como na caixa d'água e na lateral recobrendo o primeiro pavimento, esse item encontra-se com a estrutura comprometida pelas intempéries, como chuva, vento e oxidação pela proximidade com o mar. Para a sua correta manutenção, deve-se seguir os seguintes procedimentos:

Depois de uma minuciosa análise de toda a superfície para mapear onde se pontuam os principais danos, deve-se realizar a demarcação com giz de cera, em formas geométricas, envolvendo a área a ser restaurada. Em seguida, retirar-se todo o reboco e concreto na região da patologia com a utilização de ponteiro e martetele de pequeno porte com ponteiro acoplado. Valendo-se de muita cautela para não danificar a armadura existente. Depois disso, realizar a limpeza das armaduras com escova de aço manual ou circulares com equipamentos elétricos (furadeiras), visando a remoção das camadas de óxidos ferrosos, no caso de oxidação. Para finalizar, deve-se concretar a região, aguardar o tempo de cura e rebocar para obter o acabamento.

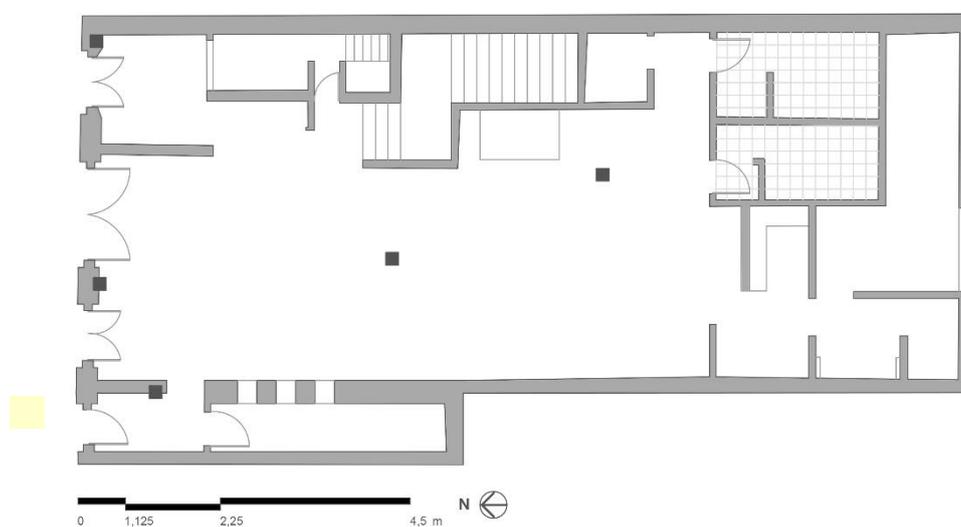
Figura 102 - Demarcação, em amarelo, do poste em concreto.

ESTADO DE CONSERVAÇÃO: Tanto o poste quanto a fiação estão regularmente conservados, apresentando pequenas crostas de poeira que são geradas na rotina do local.

Para tanto, é aconselhável entrar em contato com o responsável, no caso, a empresa ENEL, para a correta e segura manutenção do elemento de tensão elétrica.
