UNIVERSIDADE FEDERAL DE ALAGOAS - UFAL  
CENTRO DE TECNOLOGIA - CTEC  
CURSO DE ENGENHARIA CIVIL

**ESTUDO DAS MANIFESTAÇÕES PATOLÓGICAS DO PRÉDIO ANTIGO  
DO NÚCLEO DE PESQUISA TECNOLÓGICA (NPT)**

**TRABALHO DE CONCLUSÃO DE CURSO**

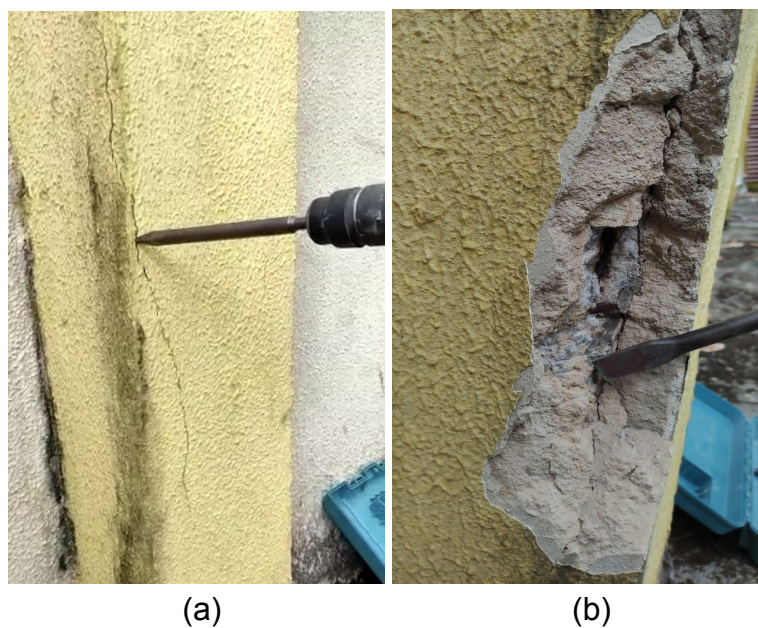
**FIGURA 7** - Utilização de martelete para expor a armadura do pilar - a) antes da remoção do cobrimento; b) após a remoção do cobrimento

Utilizando o marteleto, foi feita uma abertura na superfície do pilar para haver a exposição da armadura a ser estudada, como mostrado nas Figuras 7 e 8. Assim, com o auxílio de um fissurômetro foi possível realizar a medição do revestimento presente na armadura e o revestimento externo de argamassa.
