UNIVERSIDADE FEDERAL DE ALAGOAS  
CAMPUS DO SERTÃO – EIXO DAS TECNOLOGIAS  
CURSO DE ENGENHARIA CIVIL

**ESTUDO DAS MANIFESTAÇÕES PATOLÓGICAS NO CASARÃO DA BARONESA EM  
ÁGUA BRANCA - AL**

Trabalho de Conclusão de Curso apresentado ao curso de Engenharia Civil da Universidade Federal de Alagoas, como requisito parcial à obtenção do título de Bacharel em Engenharia Civil.

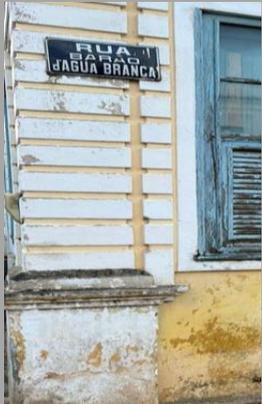
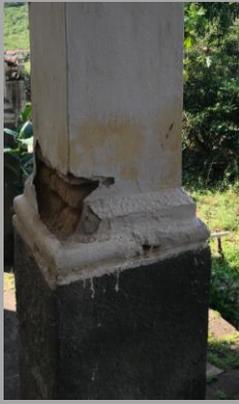
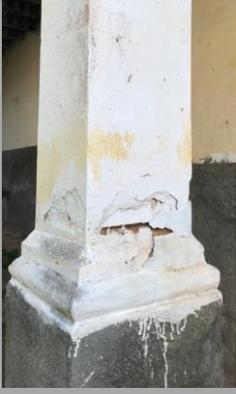
Pilares		Pilar 1		Pilar 2		Pilar 3		Pilar 4		Pilar 5	
Danos	$F_p$

$F_i$	D	$F_i$	D	$F_i$	D	$F_i$	D	$F_i$	D
Carbonatação	3	0	0	0	0	0	0	0	0	0	0
Cobrimento deficiente	3	0	0	0	0	0	0	0	0	0	0
Contaminação por cloretos	4	0	0	0	0	0	0	0	0	0	0
Corrosão de armaduras	5	0	0	0	0	0	0	0	0	0	0
Desagregação	3	0	0	0	0	2	4,8	2	4,8	0	0
Desplacamento	3	0	0	1	2,4	3	24	2	4,8	2	4,8
Desvio de geometria	4	0	0	0	0	0	0	0	0	0	0
Eflorescência	2	0	0	0	0	0	0	0	0	0	0
Falhas de concretagem	3	0	0	0	0	0	0	0	0	0	0
Fissuras	2 a 5	0	0	0	0	0	0	0	0	0	0
Manchas	3	2	4,8	2	4,8	2	4,8	2	4,8	2	4,8
recalque	5	0	0	0	0	0	0	0	0	0	0
Sinais de esmagamento	5	0	0	0	0	0	0	0	0	0	0
Umidade	3	2	4,8	2	4,8	2	4,8	2	4,8	2	4,8

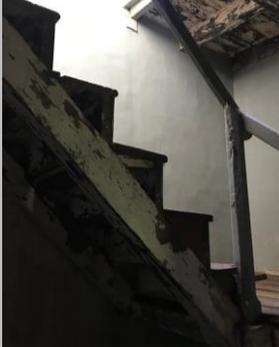
Escadas		Escada 1

Danos	$F_p$	$F_i$	D
Carbonatação	3	0	0
Cobrimento deficiente	3	0	0
Contaminação por cloretos	4	0	0
Corrosão de armaduras	5	0	0
Biodeterioração	3	2	4,8
Eflorescência	2	0	0
Falha de concretagem	2	0	0
Fissuras	2 a 5	0	0
Flechas	5	0	0
Manchas	3	0	0
Sinais de esmagamento	4	0	0
Umidade	3	2	4,8
