UNIVERSIDADE FEDERAL DE ALAGOAS  
CAMPUS SERTÃO – EIXO DAS TECNOLOGIAS  
GRADUAÇÃO EM ENGENHARIA CIVIL

**AVALIAÇÃO PÓS-OCUPAÇÃO (APO) DO RESTAURANTE UNIVERSITÁRIO DA  
UNIVERSIDADE FEDERAL DE ALAGOAS - CAMPUS SERTÃO**

Trabalho de Conclusão de Curso apresentado à  
Universidade Federal de Alagoas – Campus Sertão,  
como requisito para obtenção do título de Bacharel  
em Engenharia Civil.

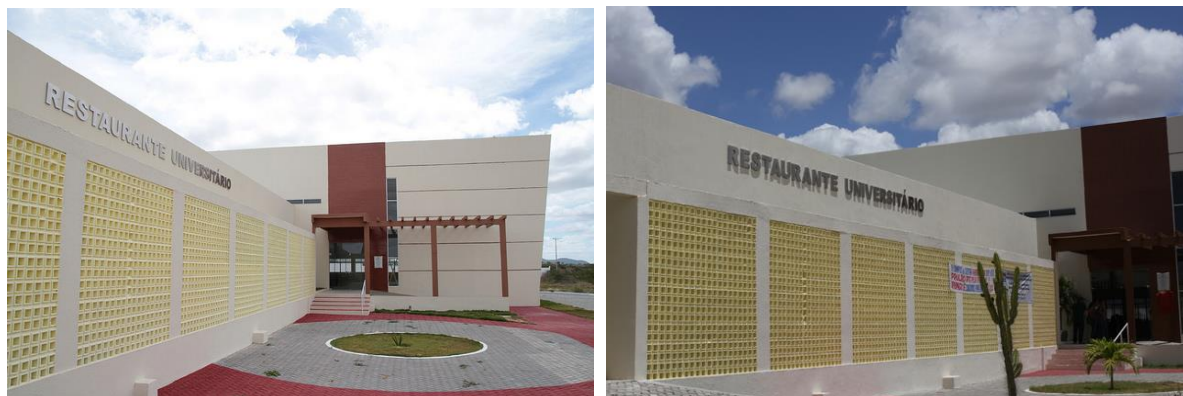
Figura 8 - Estado de conservação da fachada antes do início das operações

A falta de manutenção fica ainda mais evidente quando comparamos imagens da fachada antes do início das operações do RU (Figura 8), com as imagens atuais, após quatro anos de operação, apresentando grande quantidade de manchas e descascamento da pintura devido a umidade (Figura 9).

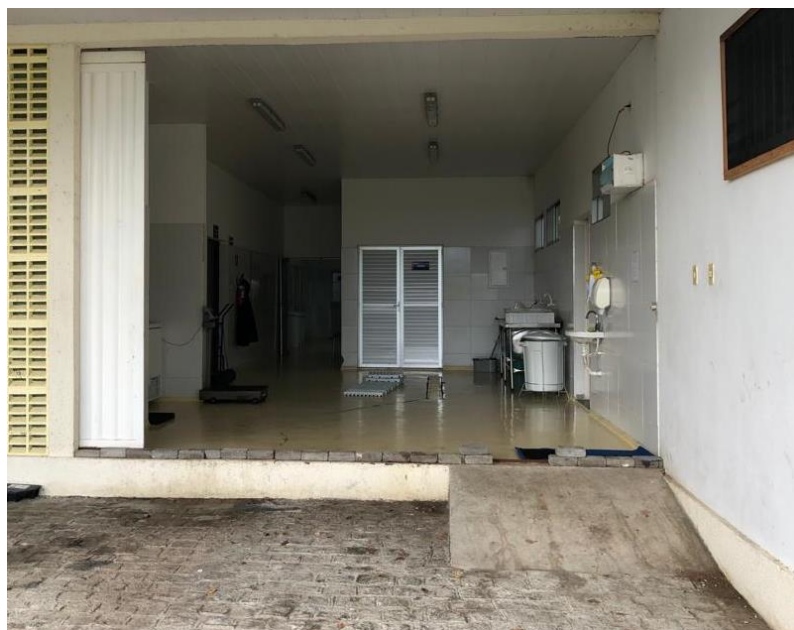
Figura 17 - Rampa de acesso a mercadorias

Com relação ao acesso para as mercadorias, disposto na faixa lateral esquerda do prédio. Esta passou por modificações recentes devido a necessidades funcionais. A escada executada conforme o projeto original foi substituído por uma rampa (Figura 17), para facilitar o transporte de mercadorias pesadas, uma vez que, é utilizado carrinho de carga para a locomoção de materiais e produtos pesados. Apesar da alteração, a largura da rampa é insuficiente para o bom funcionamento dessas atividades, conforme explicou a guia durante o percurso. Durante esse momento, houveram atividades de descarga de mercadorias, e foi confirmado a dificuldade dos operadores para realizar a subida com o carrinho de mão, com perigo aparente até de tombamento devido ao estreitamento da rampa.

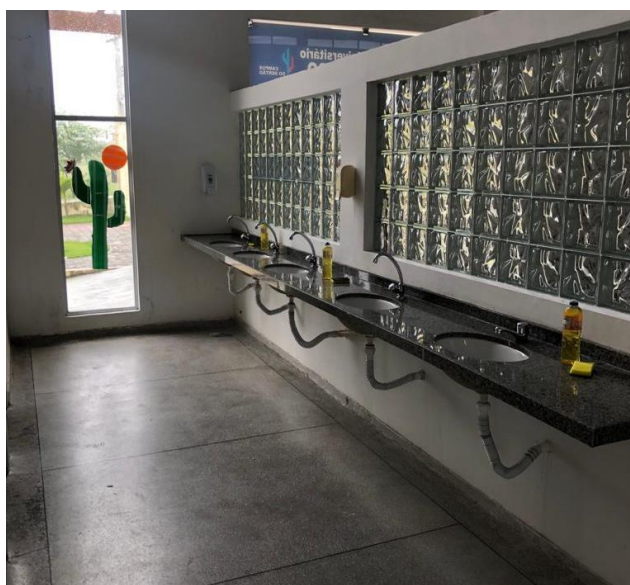
Figura 19 - Lavatórios de uso coletivo

As cubas que foram instaladas conforme o projeto (Figura 19), são embutidas no balcão de granito e com vãos inferiores livres, permitindo o acesso a cadeirantes, com uma altura do piso à face superior de exatamente 0,80m e profundidade de 0,50m, atendendo a norma de acessibilidade vigente. Entretanto, não são equipadas com barras de apoio junto aos lavatórios, na altura dos mesmos, conforme indica a norma de acessibilidade (Figura 20).

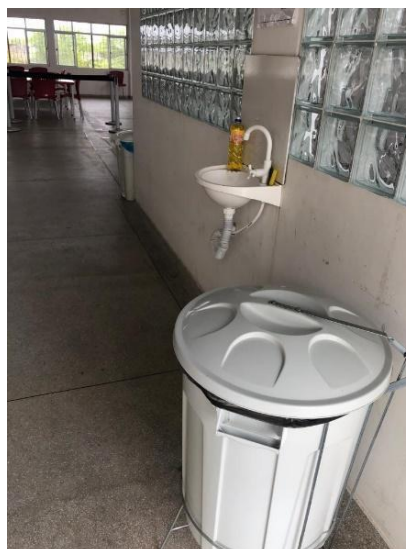
Figura 21 - - Lavatório do *hall* de entrada instalada posteriormente

As peças hidráulicas (torneiras) apresentam ser de aço inoxidável, sendo quatro torneiras de bica alta e uma de bica baixa. Já o lavatório do *hall* de entrada (Figura 21), é diretamente embutido na parede, com cuba e a torneira de materiais plásticos. Todas as peças estão em bom estado de conservação e apresentam bom funcionamento.

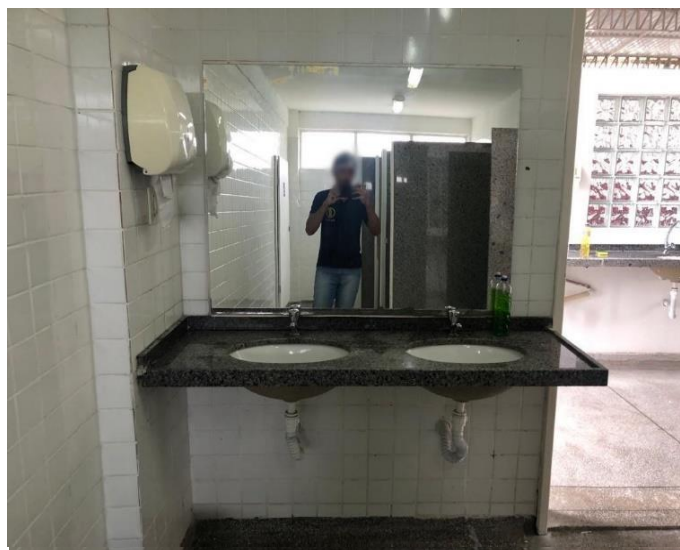
Figura 22 - Lavatórios do banheiro masculino

Cada sanitário possui dois lavatórios com cubas embutidas e torneiras de bica baixa de inox, conforme ilustrado na Figura 22. Possuindo três bacias sanitárias e um mictório no reservado masculino e quatro bacias sanitárias no reservado feminino. Todo o sistema hidrossanitário e suas peças estão em pleno funcionamento e em bom estado de conservação, respectivamente.

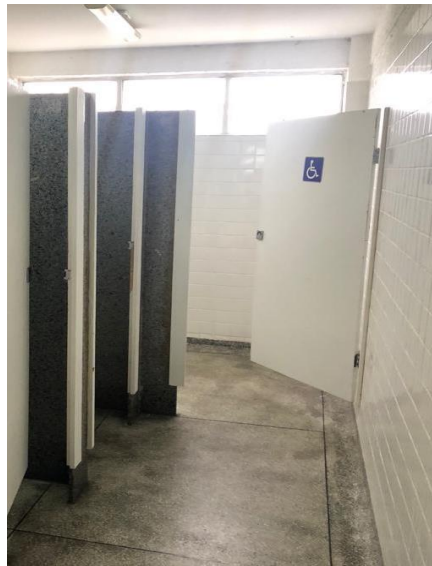
Figura 24 - Porta da cabine acessível do reservado masculino

- Ausência de sinalização tátil;
- Ausência de entrada independente, que possibilite a pessoa com deficiência ser acompanhada por outra pessoa de sexo oposto;
- Inconformidade no sentido de abertura da porta (Figura 24);
- As barras de apoio estão mal posicionadas, além da ausência da barra vertical ao lado da bacia sanitária (Figura 25 A-B);
- Ausência de puxadores na porta (conforme representado na Figura 26);
- Ausência do lavatório acessível;
- A altura da bacia sanitária está fora do aceitável pela norma.

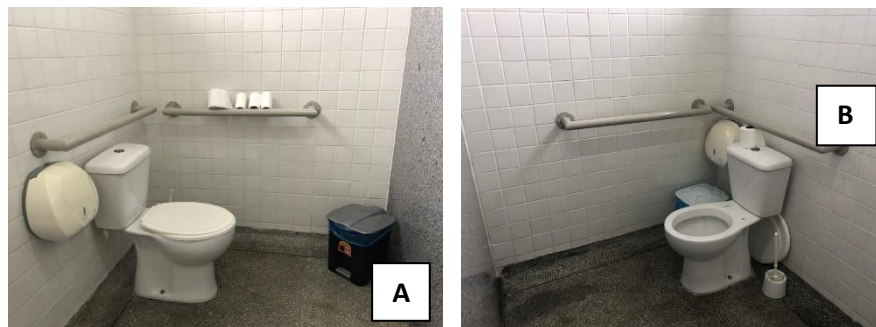
Figura 25 - - Disposição das barras e acessórios das cabines acessíveis do reservado feminino (A) e do reservado masculino (B)

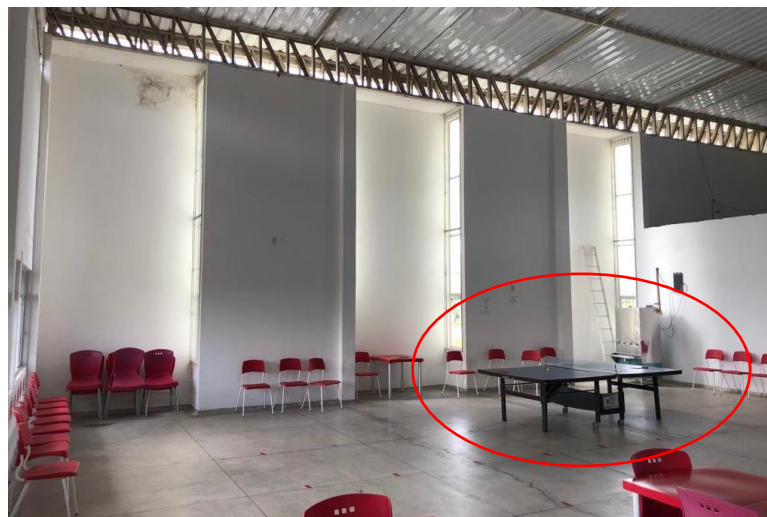
Figura 31 - Espaço destinado a recreação - Tênis de mesa

de alimentação (Figura 30), com ressalva para a área improvisada de recreação, onde foi alocado uma mesa de tênis de mesa, como pode ser verificado na Figura 31. O ambiente ainda conta com um único bebedouro industrial, danificado a mais de seis meses, até a data desta pesquisa. Para suprir essa carência foi instalado um bebedouro de coluna, incapaz de suprir a alta demanda dos usuários. Além de possuir duas ilhas quentes de *self-service*, estando uma danificada, uma ilha refrigerada, uma bancada de inox industrial, cafeteira industrial e uma televisão embutida em uma das paredes.

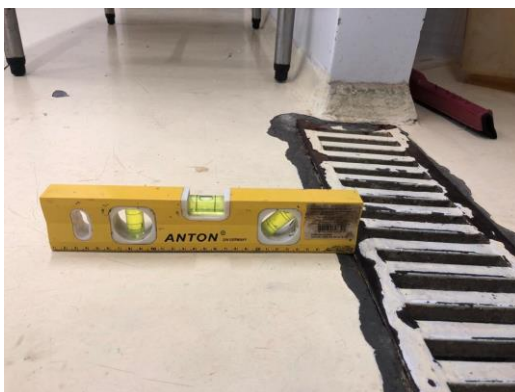
Figura 34 - Aferição da inclinação do piso em direção as grelhas

para escoamento de águas derivadas de lavagens. O piso em sua maior área está em bom estado de conservação, com exceção das áreas que contornam as grelhas, estas estão deterioradas, conforme ilustrado na Figura 33. Além disso, foi observado um erro de execução, os pisos que deveriam ter uma inclinação de um por cento (1%) com direção às grelhas, conforme especificado no projeto, não apresentam inclinação suficiente para escoamento da água. O item foi aferido com um nível de mão (Figura 34), e em seguida realizado o “teste da bolinha de gude”, teste muito utilizado em vistorias técnicas para verificar o caimento de pisos. Devido à ausência de recomendações do fabricante e de norma específica para esse tipo de piso, foi considerada a NBR 13753 que trata sobre revestimento de piso interno ou externo com placas cerâmicas, que recomenda um caimento em ambientes molháveis entre 0,5% e 1,5% em direção aos ralos, nesse caso, estando em desacordo com a norma.

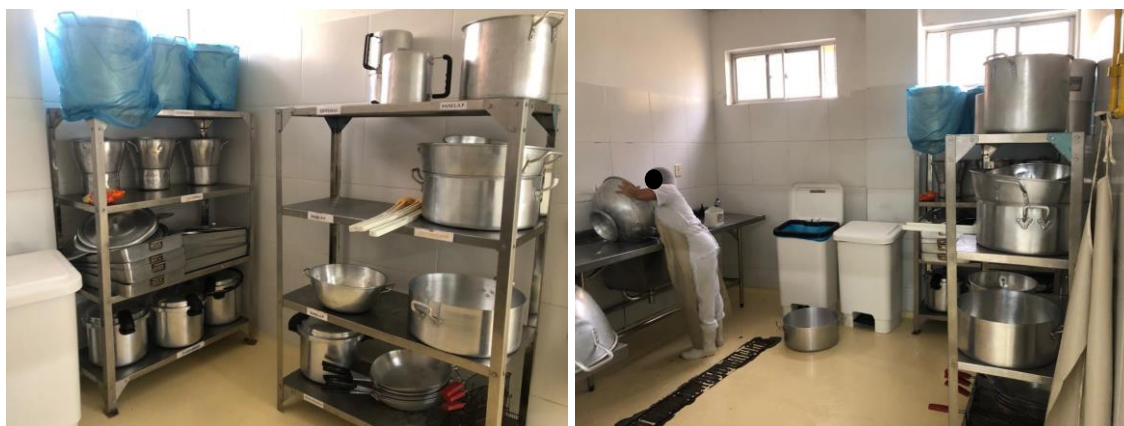
Figura 35 - Armazenamento de utensílios na “copa limpa”

Todos os ambientes possuem equipamentos e mobiliários industriais que atendem as necessidades das atividades de cada ambiente, com exceção da “copa limpa” que oferecem poucas prateleiras para o armazenamento dos utensílios de cozinha que são utilizados diariamente, como panelas e bandejas; conforme explicou a guia, esses utensílios deveriam ser armazenados tampados, mas que devido a insuficiência de espaço físico e de prateleiras, são armazenados sobrepostos a outros (Figura 35) ou são armazenados na “cozinha experimental”, que é um ambiente destinado para avaliação técnica culinária e testes de produtos.

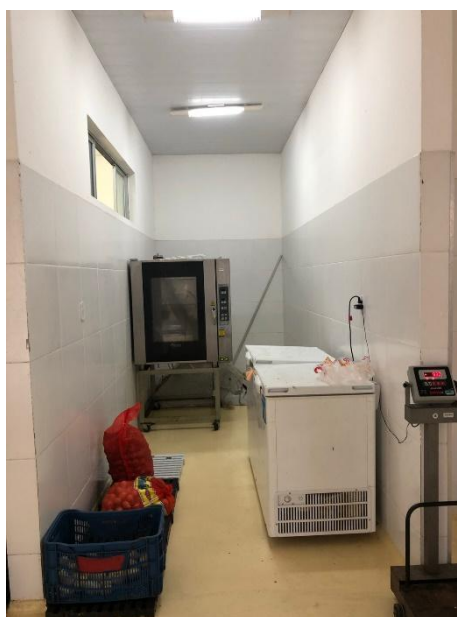
Figura 37 - Depósito 2

Nessa área foi detectada a presença de um depósito que não consta no projeto original que, devido sua falta de utilidade, inicialmente, o espaço se tornou um depósito para armazenar equipamentos (alguns danificados) e alimentos perecíveis, conforme ilustrado na Figura 37.

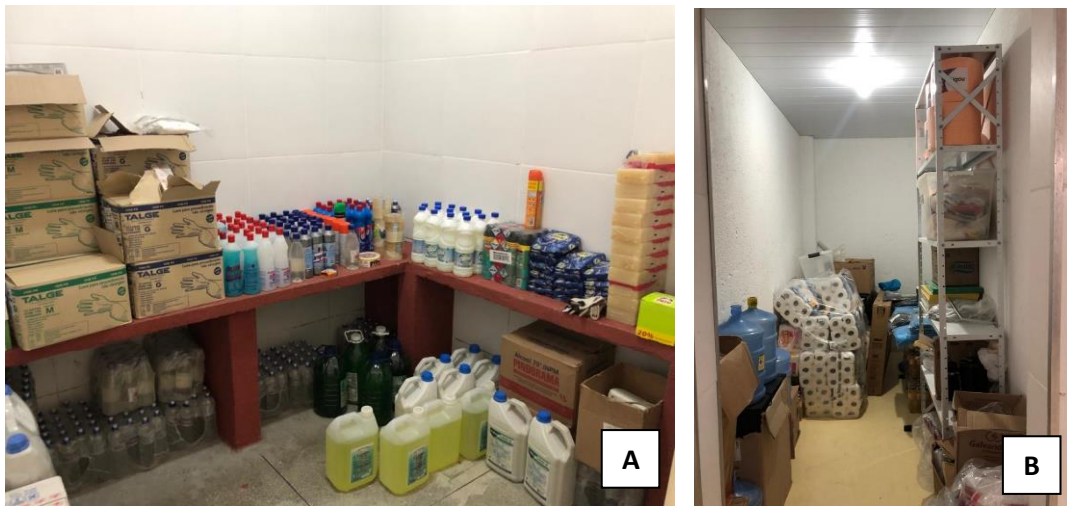
Figura 38 - Despensa (A) e depósito de caixas (B)

Foi observado a insuficiência de mobiliário em alguns ambientes, principalmente de prateleiras, na sala de estoque e no depósito de caixas que é utilizado para armazenamento de alguns produtos de higiene, devido ao espaço insuficiente do estoque para armazenar todos os produtos de limpeza e higiene a qual é destinado, como ilustrado na Figura 38 (A-B). Além da falta de bancadas frigoríficas nas câmaras, uma vez que os alimentos armazenados nesse ambiente ficam em paletes de madeira muito próximo ao piso, conforme ilustrado na Figura 39.

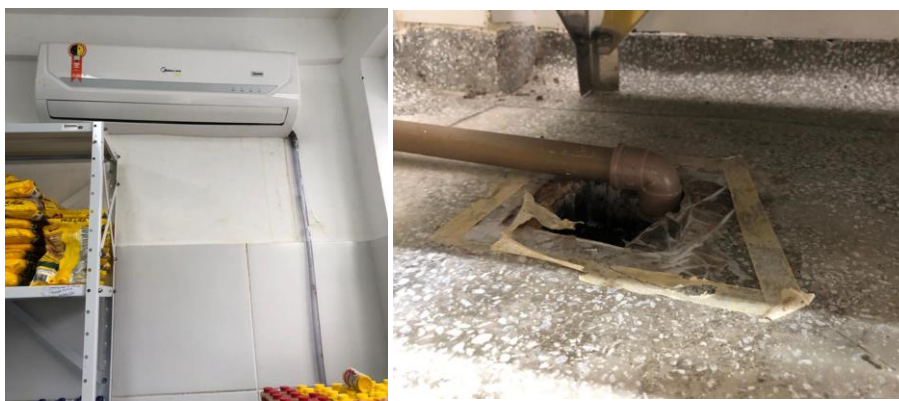
Figura 40 - Drenagem do ar-condicionado da sala de estoque

As poucas instalações hidrossanitárias que compõem todos esses ambientes, mais precisamente, na área de recepção de gêneros, estão regulares. O único problema encontrado nesse aspecto, foi a ausência da instalação de dreno para ar-condicionado tipo *Split*, presente na despensa. Por não ter sido previsto em projeto, também não foi executado nenhuma instalação do tipo, tendo sua drenagem despejada na rede de esgoto, como pode ser observado na Figura 40. Apesar de nenhuma norma contemplar esse tipo de situação, seguindo as boas práticas de instalações disponíveis em sites de engenharia e de empresas especializadas nesse tipo de instalação, indicam que a drenagem desses pontos internos (evaporadora) deve ser direcionada para um ponto da rede pluvial. Uma vez que, o ar-condicionado modelo *Split*, quando desligado pode absorver o mau cheiro para dentro do ambiente. Ainda segundo NBR 8160(1999): Sistemas prediais de esgoto sanitário – projeto e execução, a rede de esgoto sanitário deve ser utilizada, estritamente, para o despejo proveniente do uso de água para fins higiênicos.

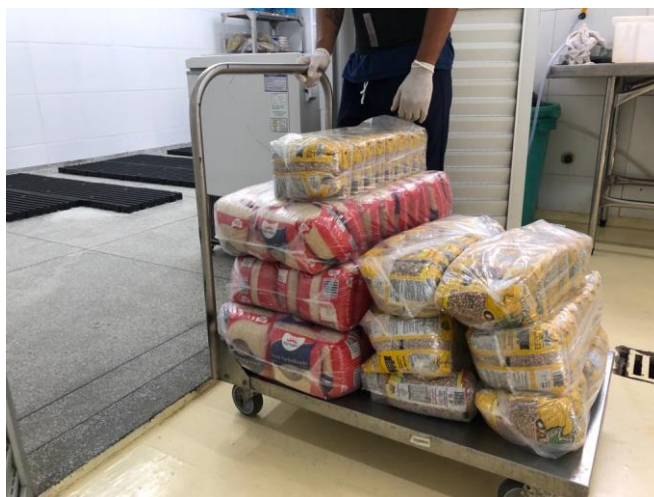
Figura 41 - Acesso da sala de estoque

No decorrer do percurso uma situação chamou a atenção durante o armazenamento de alimentos na sala de estoque, foi possível observar a dificuldade dos funcionários em acessar a sala com o carrinho de carga devido a um pequeno degrau que separa os ambientes (Figura 41). Por algumas vezes foi necessário mais de uma pessoa para erguer o carrinho abastecido.

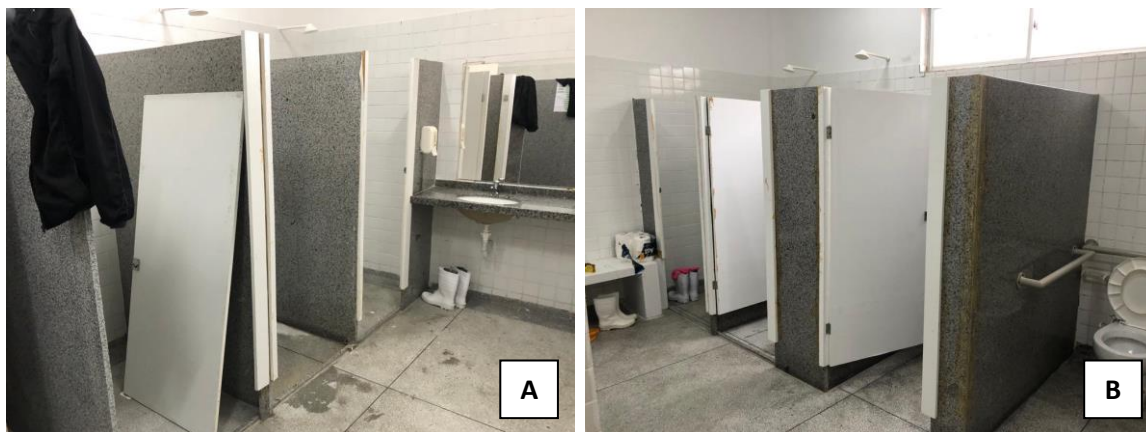
Figura 43 - Portas das cabines do vestiário masculino (A) e do vestiário feminino (B)

Com relação às esquadrias, tanto o vestiário feminino, quanto o masculino apresentam problemas. A maioria das cabines de ambos os vestiários, tiveram suas portas quebradas e/ou arrancadas, incluindo as cabines acessíveis, conforme é possível observar na Figura 43 (A-B). Já as janelas de correr são de alumínio e estão posicionadas a 2,10m de altura, em perfeito funcionamento.

feminino). Estes problemas derivam, principalmente, pela ausência de manutenções e pela falta de conservação dos próprios usuários, respectivamente. As manutenções devem ser feitas periodicamente em toda e qualquer edificação. Nesse caso, se faz necessário esse tipo de vistoria na cobertura principal, afim de identificar e vedar possíveis frestas ou aberturas que possam estar causando infiltrações nos ambientes internos. Os vestiários, principalmente, necessitam das trocas e/ou consertos dos chuveiros e da colocação das portas nas cabines, para que possam oferecer aos usuários um maior conforto e privacidade.

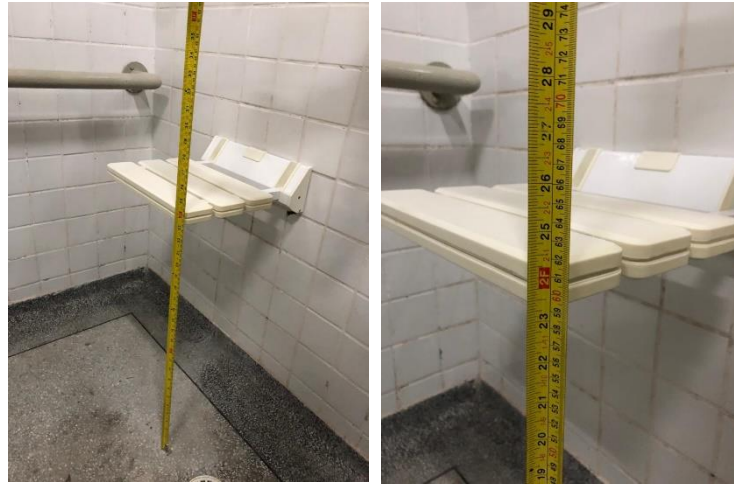
Figura 45 - Banco de banho da cabine acessível do banheiro masculino

Com relação a acessibilidade, os dois boxes acessíveis (feminino e masculino) não estão em conformidade com a NBR 9050:2020. Os bancos da área de banho possuem dimensões inferiores às estabelecidas na norma atual, sendo estas

inapropriadas para o uso, além de estarem instaladas a uma altura de 0,60m (Figura 45), superior aos 0,46m estabelecido na norma. Os chuveiros não contam com barras de apoio de 90° na parede lateral ao banco, nem são equipados com desviador para ducha manual.

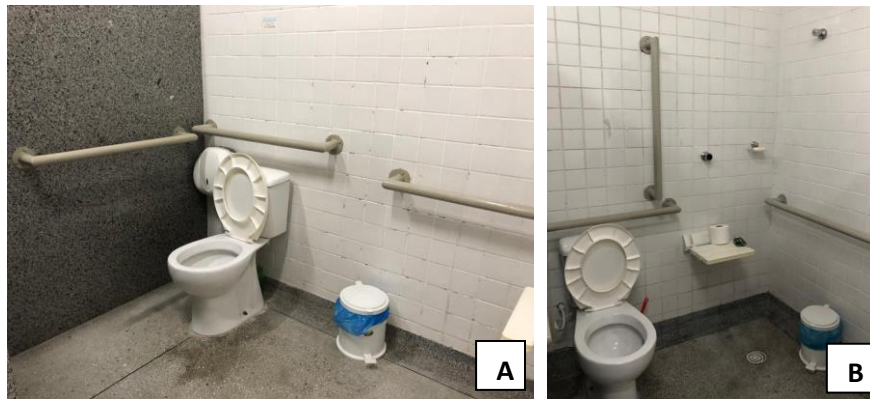
Figura 46 - Disposição das barras da cabine acessível masculino (A) e da cabine acessível feminino (B)

- Ausência de sinalização tátil e dispositivos de emergência;
- Ausência de entrada independente, que possibilite a pessoa com deficiência ser acompanhada por outra pessoa de sexo oposto;
- As barras de apoio estão mal posicionadas, além da ausência da barra vertical ao lado da bacia sanitária (Figura 46A);
- Ausência do lavatório acessível;
- A altura da bacia sanitária está fora do aceitável na norma, que deveria estar entre 43 a 45cm de altura com relação ao piso;
- Papeleira mal posicionada e lixeira inadequada.

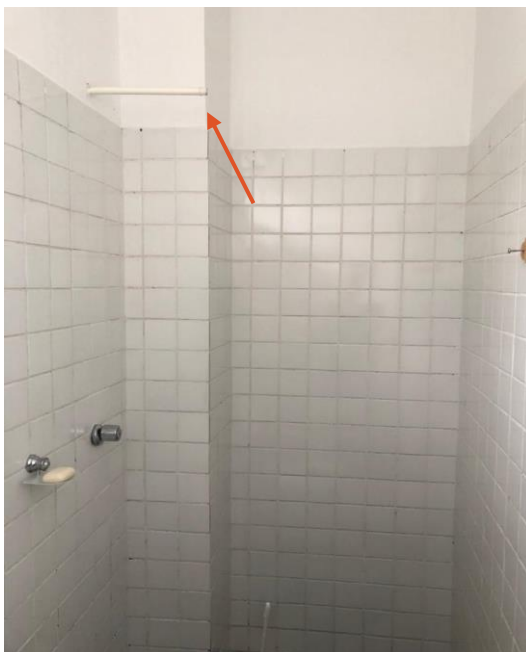
Figura 48 - Banheiro da sala da nutricionista

Tratando-se do sistema hidrossanitário, apenas a sala da nutricionista possui um pequeno banheiro que atende apenas a ocupante. Conforme ilustrado na Figura 48, o chuveiro encontra-se desinstalado, as demais instalações estão regulares. Já na sala das coordenadoras, foi observado o mesmo problema da despensa com relação a instalação do ar-condicionado não previsto no projeto. A ausência de dreno ocasionou a instalação irregular do sistema de drenagem que encaminha a água para um galão de água, na área de ventilação (Figura 49).

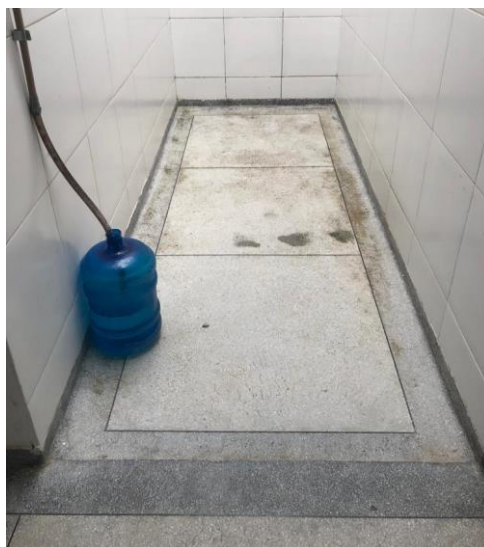
Figura 50 - Piso da área de circulação

A área de ventilação é um ponto estratégico que garante iluminação e ventilação para o corredor, e principalmente, para a despensa e para a sala da coordenação. Entretanto foi observado a ausência de desnível entre essa área e o corredor interno, ocasionando alagamentos em dias de chuva, conforme mencionado pela guia durante o percurso, além da ausência de ralos para o escoamento da água da chuva, conforme pode ser observado na Figura 50.

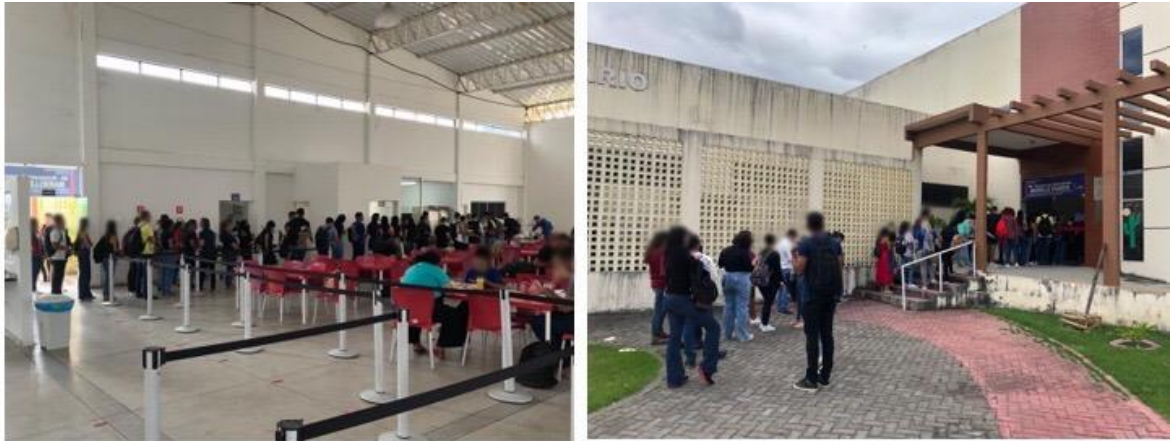
Figura 53 - Formação da fila no horário de almoço no primeiro dia de observação

Registros fotográficos (Figura 53 e Figura 54) demonstram as grandes filas que se formam frequentemente durante o período do almoço, mais especificamente, entre os horários próximo das 12:00 e 12:30 horas.

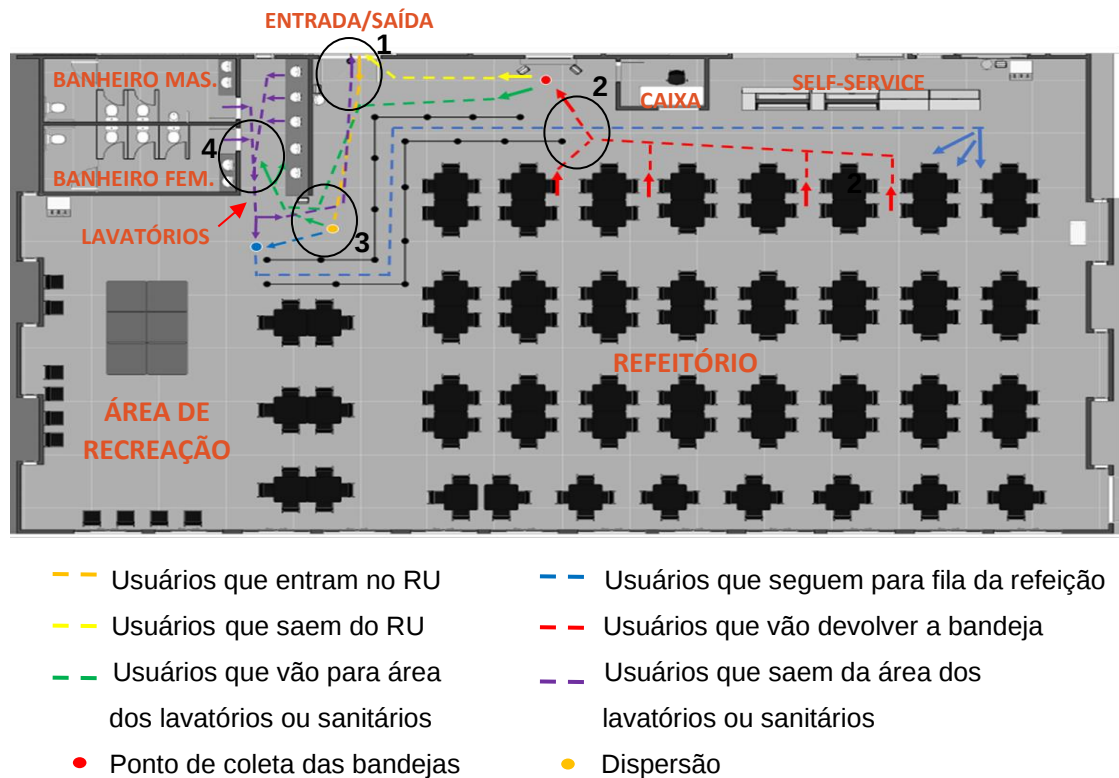
Figura 55 - Registro dos trajetos comuns dos usuários no refeitório

O resultado da aplicação do mapa comportamental durante o horário de maior fluxo, registrou alguns pontos críticos em que os usuários enfrentaram algumas dificuldades para realizar atividades simples, tais como entrar e sair do RU, acessar os lavatórios, acessar os sanitários e acessar o ponto de coleta de bandejas. As linhas tracejadas na Figura 55, representam os percursos dos usuários e os pontos críticos podem ser observados nas intercepções entre essas linhas circuladas em preto. As legendas criadas respaldam a análise, que tinha como finalidade: identificar e registrar os percursos dos ocupantes.

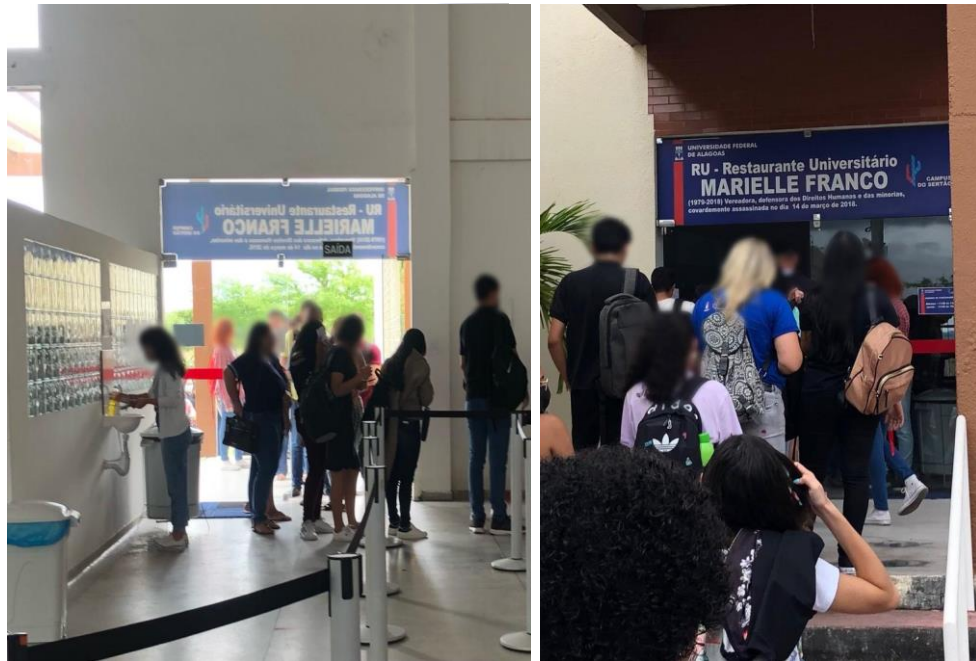
Figura 56 - Acesso principal do RU

O primeiro ponto crítico detectado foi com relação ao acesso que também é utilizado para sair do RU. Durante as observações foi constatado que há um impasse no uso da porta principal, em alguns momentos as pessoas precisaram ceder a passagem para que outras pudessem sair. Uma parcela desse problema, ocorre devido a uma das folhas da porta, mesmo em horários de grande volume de pessoas, ficar fechada, prática esta, observada em todos os dias da aplicação, como pode ser verificado na Figura 56.

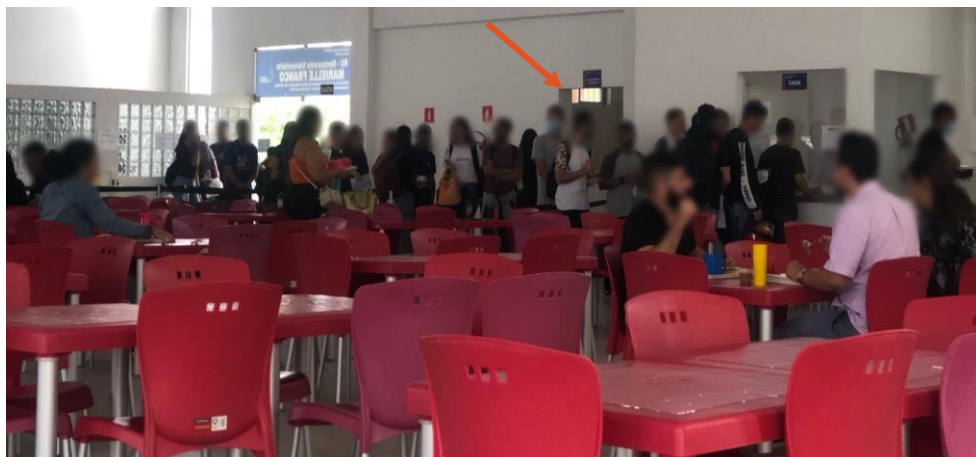
Figura 57 - Formação da fila em frente a devolução da bandeja

Devido ao acesso estar entre o *self-service* e os lavatórios/sanitários, a fila acaba se transformando em um tipo de barreira entre esses dois ambientes, dificultando, principalmente, para as pessoas que estão de saída, terem acesso aos lavatórios e aos sanitários. O mesmo ocorre para os usuários que após fazerem suas refeições, precisam devolver a bandeja no local apropriado (conforme apontado na Figura 57).
