UNIVERSIDADE FEDERAL DE ALAGOAS  
CENTRO DE TECNOLOGIA  
COORDENAÇÃO DO CURSO DE ENGENHARIA CIVIL

ANÁLISE DE MANIFESTAÇÕES PATOLÓGICAS NA CONSTRUÇÃO CIVIL PELO  
MÉTODO DE ISHIKAWA: ESTUDO DE CASO EM UMA EDIFICAÇÃO HISTÓRICA

Trabalho de conclusão de curso apresentado ao colegiado do curso de graduação em engenharia civil, do Centro de Tecnologia da Universidade Federal de Alagoas, como requisito para a obtenção do título de bacharel em engenharia civil.

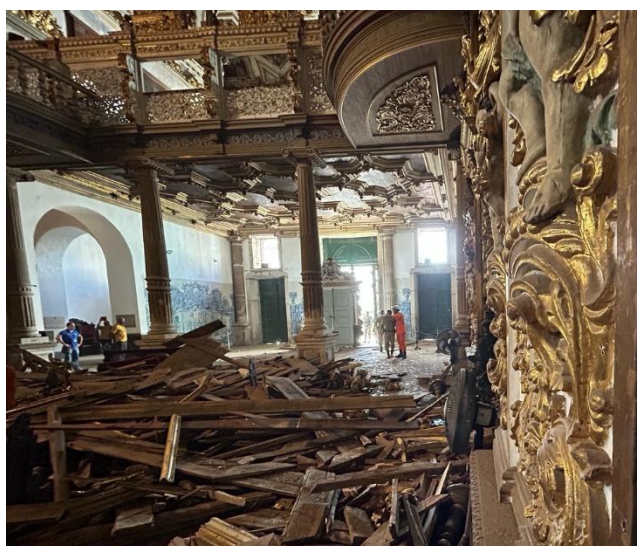
**Figura 1** – Igreja da Ordem Primeira de São Francisco

A título de exemplo, a trágica ocorrência do desabamento da igreja no centro histórico de Salvador (Figura 1), ilustra a importância do diagnóstico das manifestações patológicas em edificações históricas. Este episódio evidencia que a ausência de um monitoramento contínuo e a falta de intervenções preventivas podem resultar em falhas estruturais catastróficas, colocando em risco não apenas a integridade física dos usuários, mas também o patrimônio cultural e histórico de uma cidade.

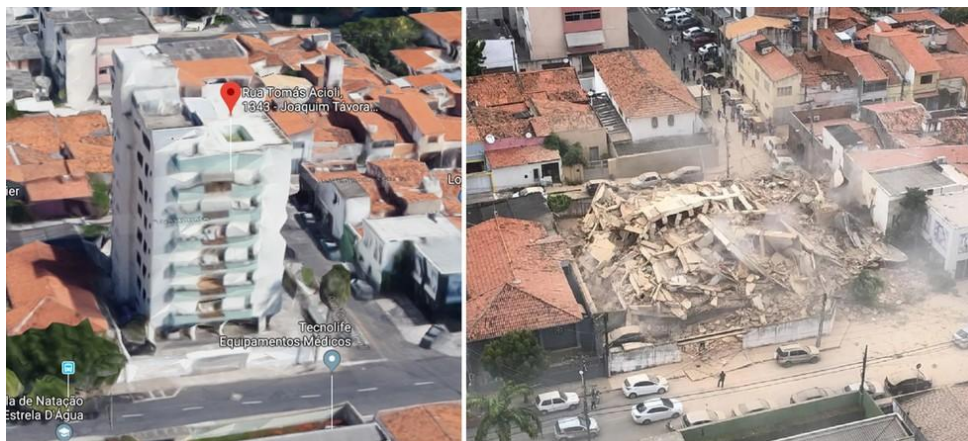
**Figura 2 - Antes e o depois do Edifício Andréa**

Como exemplo ilustrativo, destaca-se o colapso do Edifício Andrea, ocorrido em 2020 (Figura 2), localizado no estado de Pernambuco. Segundo o Ministério Público do Estado do Ceará (MPCE), a perícia técnica concluiu que o desabamento resultou de um conjunto de fatores, entre os quais se destacam a ausência de manutenções adequadas ao longo da vida útil da edificação e a adição de cargas não previstas no projeto original. Esses aspectos foram agravados por intervenções estruturais inadequadas realizadas pela empresa responsável.

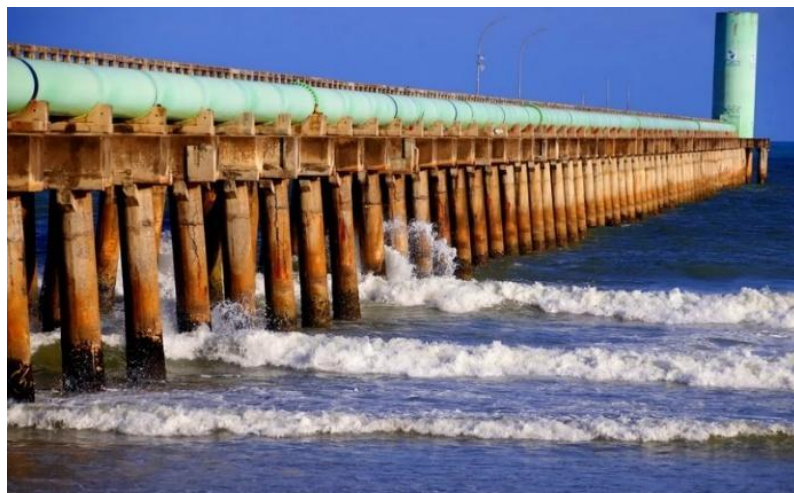
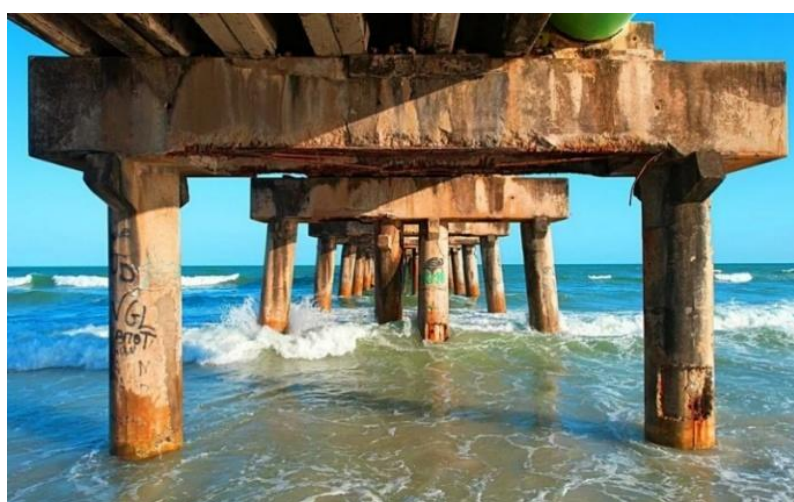
**Figura 3** - Emissário submarino de Maceió-Alagoas

Neste aspecto, a título de exemplo, pode-se destacar o Emissário Submarino de Maceió, inaugurado em maio de 1989 pela Companhia de Saneamento de Alagoas (Casal) construído na Avenida Assis Chateaubriand, é um sistema destinado a lançar os esgotos sanitários para além da costa, aproveitando a vazão do oceano para realizar um despejo descentralizado. Pode-se destacar o problema estrutural ocasionado pela deterioração do emissário submarino (Figura 3 e Figura 4). Como pode-se observar na Figura 3, identificamos sinais de corrosão e erosão na estrutura de concreto armado, onde sua evolução progressiva pode desenvolver um possível colapso da estrutura, resultando no possível lançamento irregular de esgoto no oceano, podendo acarretar sérios danos ambientais.

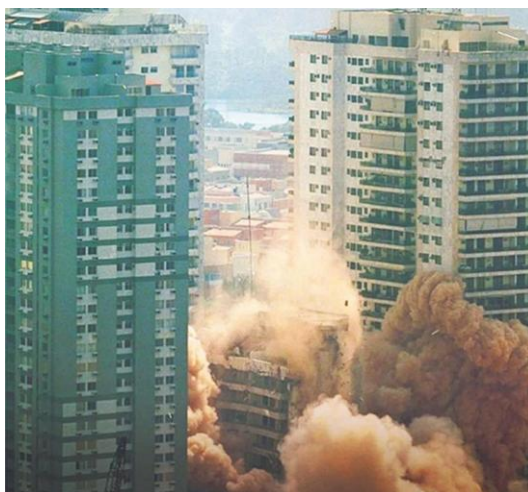
**Figura 7** – Demolição do Edifício Palace II

No Brasil, no que se refere a importância do prognóstico em obras civis, pode-se destacar o edifício Palace II, desabou parcialmente no dia 22 de fevereiro de 1998, resultando em oito mortes e deixando dezenas de famílias desabrigadas. Posteriormente, os blocos restantes foram demolidos por risco iminente de novos colapsos (Figura 7).

Antes do colapso, já haviam sido identificadas fissuras e problemas estruturais, indicando falhas na construção. O prognóstico, se devidamente realizado e efetivamente considerado, poderia ter evitado o desastre. Uma análise prévia teria permitido prever o agravamento da situação estrutural e tomado medidas preventivas, como evacuação e reforço da estrutura.

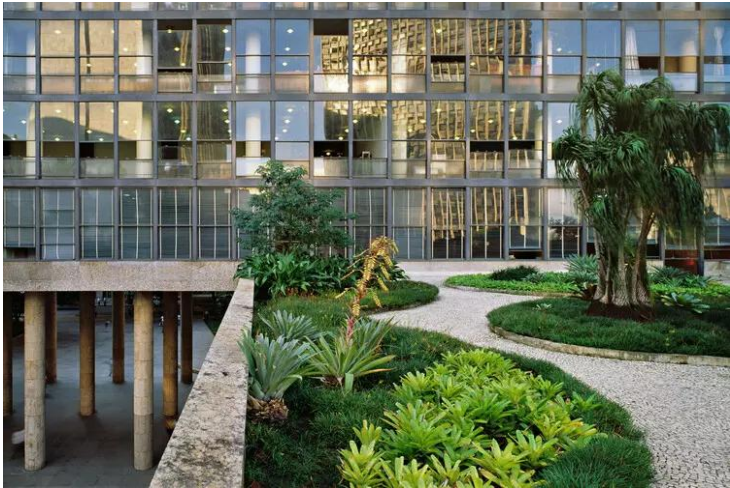
Figura 8 - Palácio Gustavo Capanema

Neste aspecto, pode-se destacar o Palácio Gustavo Capanema, no Rio de Janeiro, um caso emblemático onde a terapia das construções foi particularmente desafiadora. Inaugurado em 1945, o edifício sofreu diversas degradações ao longo dos anos, exigindo uma complexa intervenção para sua restauração (Figura 8).

| <b>Correção de Patologias Graves</b> | Havia problemas estruturais, como fissuras no concreto, corrosão de armaduras e infiltrações. A intervenção exigiu um estudo detalhado das causas e a aplicação de métodos específicos para cada patologia. |

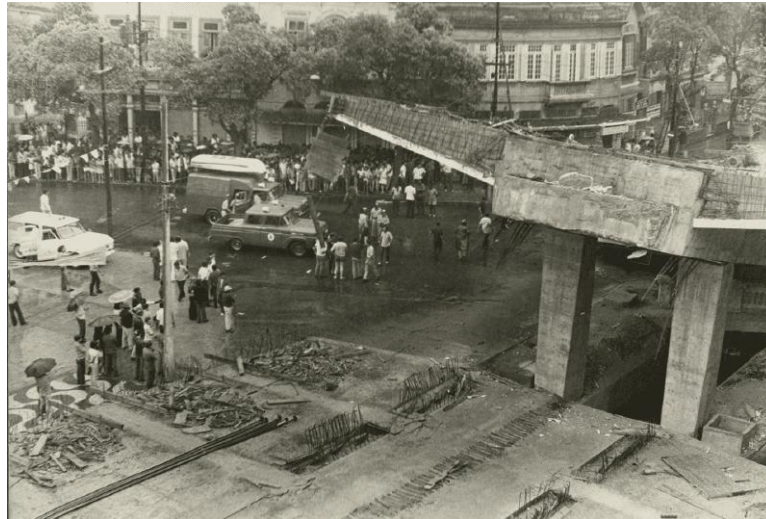
**Figura 9** - Colapso do viaduto Paulo de Frotin

Em 20 de novembro de 1971, um trecho de aproximadamente 50 metros do Viaduto Paulo de Frontin, que fazia parte da ligação entre a Ponte Rio-Niterói e o centro do Rio de Janeiro, desabou durante sua construção. O acidente causou a morte de 29 trabalhadores e deixou dezenas de feridos (Figura 9).

- As principais patologias e falhas estruturais encontradas, foram:
  - Falha no escoramento e forma inadequada – durante a concretagem, a estrutura não suportou o peso do concreto fresco, levando ao colapso.

- Fissuração e falha progressiva – antes do desabamento, já havia relatos de deformações e fissuras na estrutura, sinais de que algo estava errado.
- As principais consequências e impactos foram:

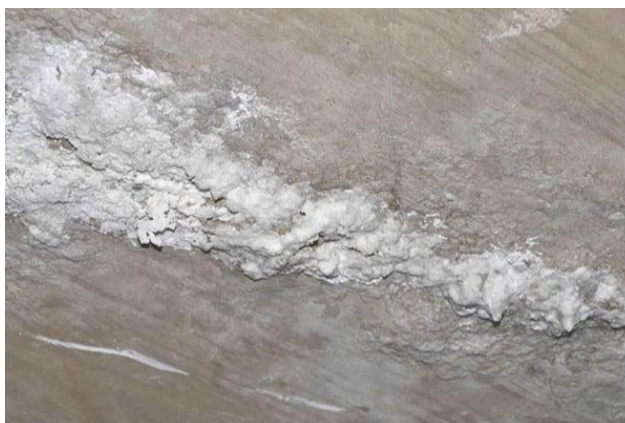
**Figura 11** - Eflorescência decorrente da lixiviação

De acordo com Mehta *et al.* (2014), quando a pasta de cimento é exposta à ação de águas puras resultantes da condensação de neblina ou vapor, a ausência de íons de cálcio no fluido intensifica a hidrólise e a dissolução dos produtos cimentícios, acarretando perda de resistência mecânica. Além disso, ocorre a formação de crostas esbranquiçadas de carbonato de cálcio na superfície, fenômeno denominado eflorescência (Figura 11), caracterizado pela deposição de sais cristalizados.

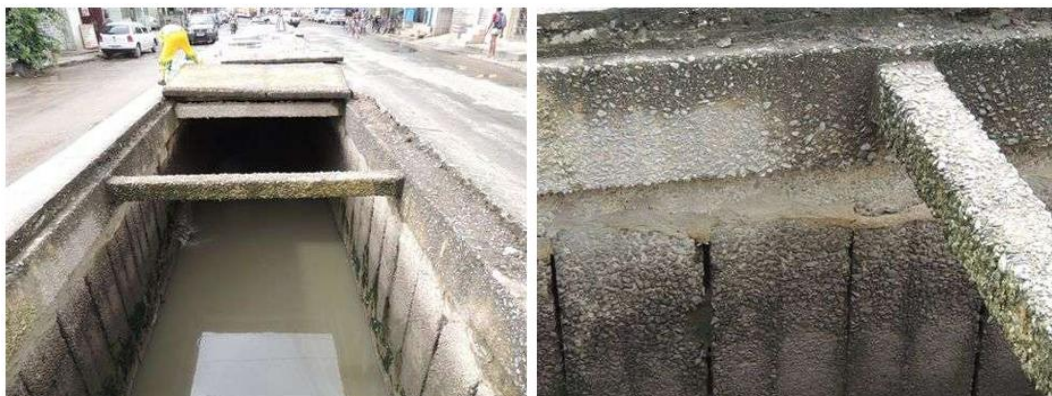
**Figura 12** - Canal em concreto armado com a presença de ataque por sulfatos

De acordo com Silva (1998), os sulfatos podem ter origem nos constituintes do concreto ou resultar da interação deste com solos ou águas ricos nesse agente agressivo, sendo capazes de penetrar na matriz cimentícia por meio de processos de difusão iônica ou sucção capilar. Desta forma, o ataque por sulfatos é devido a sua ação expansiva, que pode gerar tensões capazes de fissurá-lo (Figura 12). Os sulfatos podem estar também na água de amassamento, nos agregados ou no próprio cimento.

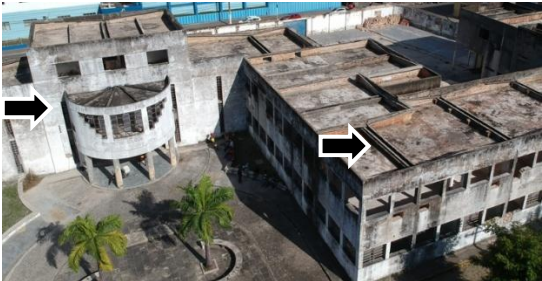
| <b>Figura 30</b> - Panorama geral da laje técnica e fachada | <b>Figura 31</b> – Vista aérea laje técnica |

| Nº da figura | Elemento analisado | Manifestação Patológica | | | | | | | | | | | | | | | | | | | | | | | |
|---|---|---|---|---|---|---|---|---|---|---|---|---|---|---|---|---|---|---|---|---|---|---|---|---|---|
| Figura 30 | Laje | x | x | - | - | x | x | x | x | x | x | x | x | - | x | x | x | - | x | x | x | - | x | x | - |

| Número da figura | Pontuação por parâmetro | | | | Pontuação total | Classificação | Representação no gráfico de velocímetro | |
|---|---|---|---|---|---|---|---|---|
| Figura 30 | 2,70 | 7,20 | 6,30 | 1,80 | 18 | Ruim | Vermelho | |

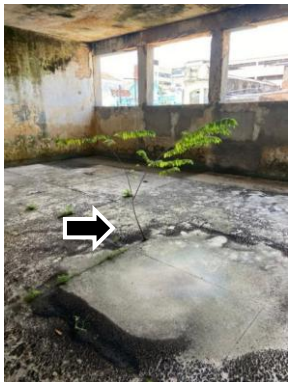
| <b>Figura 32</b> - Piso com a presença de vegetação | <b>Figura 33</b> - Laje técnica |

| Nº da figura | Elemento analisado | Manifestação Patológica | | | | | | | | | | | | | | | | | | | | | | | |
|---|---|---|---|---|---|---|---|---|---|---|---|---|---|---|---|---|---|---|---|---|---|---|---|---|---|
| Figura 32 | Laje | x | - | - | - | x | x | - | x | - | - | - | - | - | x | x | x | - | - | x | x | - | x | x | - |

| Número da figura | Pontuação por parâmetro | | | | Pontuação total | Classificação | Representação no gráfico de velocímetro | |
|---|---|---|---|---|---|---|---|---|
| Figura 32 | 3,30 | 8,80 | 7,70 | 2,20 | 22 | Regular | Amarelo | |

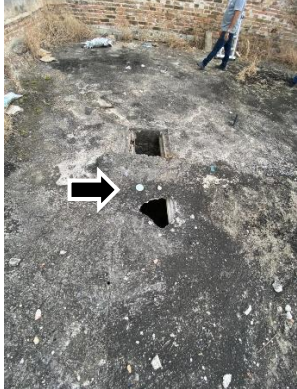
| Nº da figura | Elemento analisado | Manifestação Patológica | | | | | | | | | | | | | | | | | | | | | | | |
|---|---|---|---|---|---|---|---|---|---|---|---|---|---|---|---|---|---|---|---|---|---|---|---|---|---|
| Figura 33 | Laje | x | x | - | - | x | x | - | x | x | x | x | x | - | x | x | x | - | x | x | x | - | x | x | - |

| Número da figura | Pontuação por parâmetro | | | | Pontuação total | Classificação | Representação no gráfico de velocímetro | |
|---|---|---|---|---|---|---|---|---|
| Figura 33 | 1,80 | 4,80 | 4,20 | 1,20 | 12 | Ruim | Vermelho | |

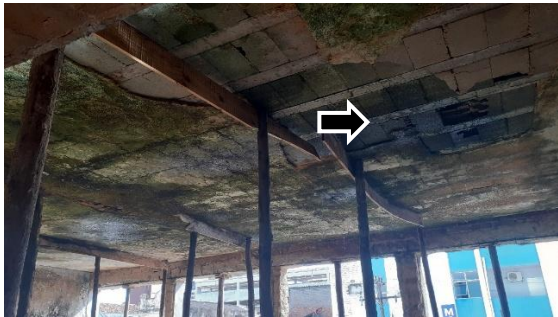
| <b>Figura 34 – Laje treliçada</b> | <b>Figura 35 - Laje de concreto armado</b> |

| Nº da figura | Elemento analisado | Manifestação Patológica | | | | | | | | | | | | | | | | | | | | | | | |
|---|---|---|---|---|---|---|---|---|---|---|---|---|---|---|---|---|---|---|---|---|---|---|---|---|---|
| Figura 34 | Laje | x | x | - | - | x | x | - | x | x | x | x | x | x | x | x | x | - | x | x | x | - | x | - | - |

| Número da figura | Pontuação por parâmetro | | | | Pontuação total | Classificação | Representação no gráfico de velocímetro | |
|---|---|---|---|---|---|---|---|---|
| Figura 34 | 1,50 | 4,00 | 3,50 | 1,00 | 10 | Ruim | Vermelho | |

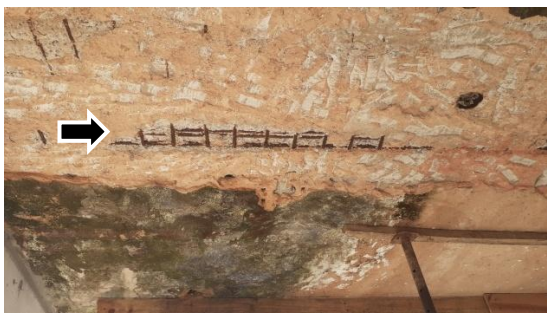
| Nº da figura | Elemento analisado | Manifestação Patológica | | | | | | | | | | | | | | | | | | | | | | | |
|---|---|---|---|---|---|---|---|---|---|---|---|---|---|---|---|---|---|---|---|---|---|---|---|---|---|
| Figura 35 | Laje | x | x | - | - | x | x | x | x | x | x | x | x | x | x | x | x | - | x | x | x | - | x | - | - |

| Número da figura | Pontuação por parâmetro | | | | Pontuação total | Classificação | Representação no gráfico de velocímetro | |
|---|---|---|---|---|---|---|---|---|
| Figura 35 | 3,00 | 8,00 | 7,00 | 2,00 | 20 | Regular | Amarelo | |

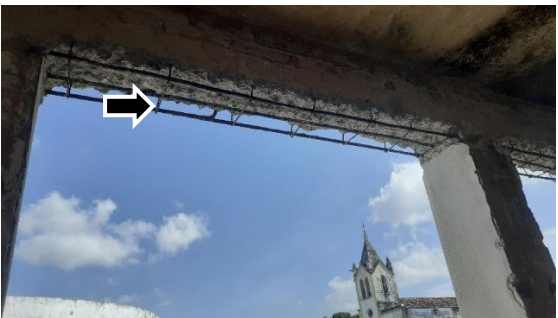
| <b>Figura 36 – Tramo da viga de concreto armado</b> | <b>Figura 37 – Viga contínua de concreto armado</b> |

| Nº da figura | Elemento analisado | Manifestação Patológica | | | | | | | | | | | | | | | | | | | | | | | |
|---|---|---|---|---|---|---|---|---|---|---|---|---|---|---|---|---|---|---|---|---|---|---|---|---|---|
| Figura 36 | Viga | x | x | - | - | x | - | x | x | x | x | x | x | - | x | x | x | - | x | x | x | - | x | - | - |

| Número da figura | Pontuação por parâmetro | | | | Pontuação total | Classificação | Representação no gráfico de velocímetro | |
|---|---|---|---|---|---|---|---|---|
| Figura 36 | 3,90 | 10,40 | 9,10 | 2,60 | 26 | Regular | Amarelo | |

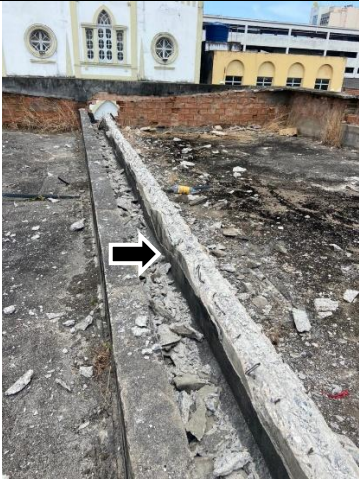
| <b>Figura 38</b> - Viga invertida da laje técnica com reforço | <b>Figura 39</b> - Viga invertida laje técnica |

| Nº da figura | Elemento analisado | Manifestação Patológica | | | | | | | | | | | | | | | | | | | | | | | |
|---|---|---|---|---|---|---|---|---|---|---|---|---|---|---|---|---|---|---|---|---|---|---|---|---|---|
| Figura 39 | Viga | x | x | - | - | x | - | x | x | x | x | x | x | - | x | x | x | - | x | - | x | - | x | x | - |

| Número da figura | Pontuação por parâmetro | | | | Pontuação total | Classificação | Representação no gráfico de velocímetro | |
|---|---|---|---|---|---|---|---|---|
| Figura 39 | 3,45 | 9,20 | 8,05 | 2,30 | 23 | Regular | Amarelo | |

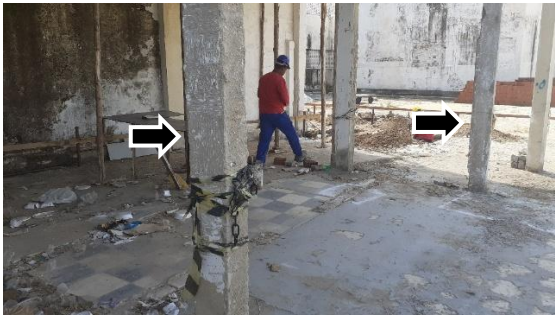
| <b>Figura 40</b> – Pilares de concreto armado (Vista 01) | <b>Figura 41</b> – Pilares de concreto armado (vista 02) |

| Nº da figura | Elemento analisado | Manifestação Patológica | | | | | | | | | | | | | | | | | | | | | | | |
|---|---|---|---|---|---|---|---|---|---|---|---|---|---|---|---|---|---|---|---|---|---|---|---|---|---|
| Figura 40 | Pilar | - | x | - | - | - | - | - | x | - | - | - | x | - | x | - | - | | x | - | x | x | - | - | - |

| Número da figura | Pontuação por parâmetro | | | | Pontuação total | Classificação | Representação no gráfico de velocímetro | |
|---|---|---|---|---|---|---|---|---|
| Figura 40 | 3,90 | 10,40 | 9,10 | 2,60 | 26 | Regular | Amarelo | |

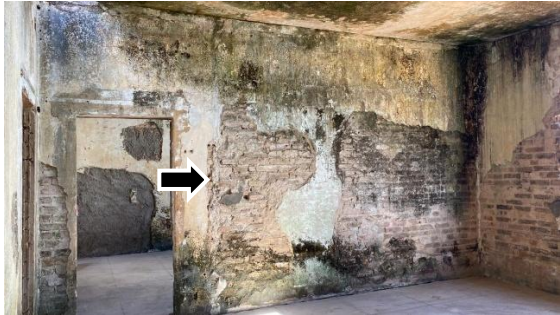
| <b>Figura 44</b> - Sala 2 do 1º Pavimento | <b>Figura 45</b> - Sala 10 do 1º Pavimento |

| Nº da figura | Elemento analisado | Manifestação Patológica | | | | | | | | | | | | | | | | | | | | | | | |
|---|---|---|---|---|---|---|---|---|---|---|---|---|---|---|---|---|---|---|---|---|---|---|---|---|---|
| Figura 44 | Alvenaria | x | x | - | - | x | x | - | x | x | x | x | x | x | x | x | x | - | x | x | x | - | x | x | - |

| Número da figura | Pontuação por parâmetro | | | | Pontuação total | Classificação | Representação no gráfico de velocímetro | |
|---|---|---|---|---|---|---|---|---|
| Figura 44 | 1,80 | 4,80 | 4,20 | 1,20 | 12 | Ruim | Vermelho | |

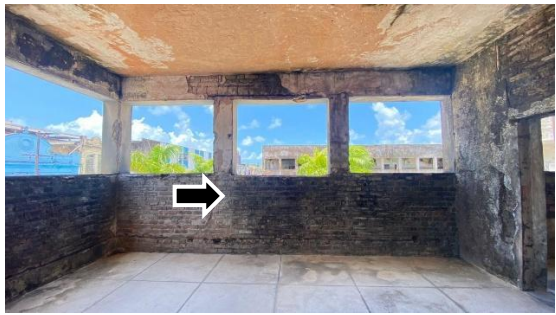
| Nº da figura | Elemento analisado | Manifestação Patológica | | | | | | | | | | | | | | | | | | | | | | | |
|---|---|---|---|---|---|---|---|---|---|---|---|---|---|---|---|---|---|---|---|---|---|---|---|---|---|
| Figura 45 | Alvenaria | x | x | - | - | x | x | - | x | x | x | x | x | x | x | x | x | - | x | x | x | - | x | x | - |

| Número da figura | Pontuação por parâmetro | | | | Pontuação total | Classificação | Representação no gráfico de velocímetro | |
|---|---|---|---|---|---|---|---|---|
| Figura 45 | 1,80 | 4,80 | 4,20 | 1,20 | 12 | Ruim | Vermelho | |

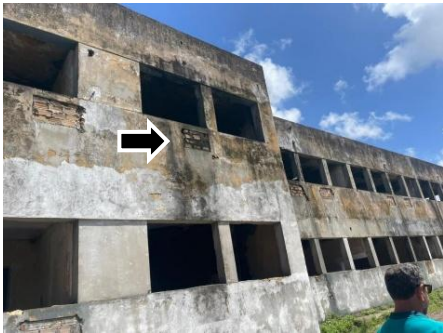
| <b>Figura 48 - Fachada principal (vista 01)</b> | <b>Figura 49 - Fachada principal (vista 02)</b> |

| Nº da figura | Elemento analisado | Manifestação Patológica | | | | | | | | | | | | | | | | | | | | | | | |
|---|---|---|---|---|---|---|---|---|---|---|---|---|---|---|---|---|---|---|---|---|---|---|---|---|---|
| Figura 49 | Fachada | x | x | - | - | x | x | - | x | x | x | x | x | - | x | x | x | - | x | x | x | x | x | x | - |

| Número da figura | Pontuação por parâmetro | | | | Pontuação total | Classificação | Representação no gráfico de velocímetro | |
|---|---|---|---|---|---|---|---|---|
| Figura 49 | 4,80 | 12,80 | 11,20 | 3,20 | 32 | Regular | Amarelo | |

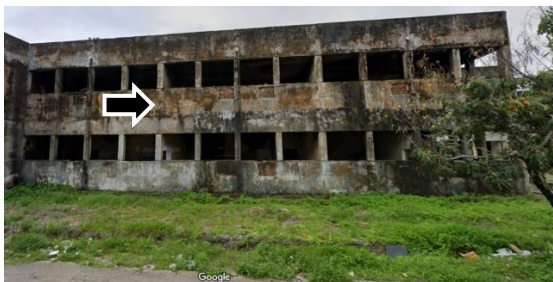
| <b>Figura 50 - Fachada principal (vista 03)</b> | <b>Figura 51 - Fachada principal (vista 04)</b> |

| Nº da figura | Elemento analisado | Manifestação Patológica | | | | | | | | | | | | | | | | | | | | | | | |
|---|---|---|---|---|---|---|---|---|---|---|---|---|---|---|---|---|---|---|---|---|---|---|---|---|---|
| Figura 50 | Fachada | x | x | - | - | x | x | - | x | x | x | x | x | - | x | x | x | - | x | x | x | x | x | x | - |

| Número da figura | Pontuação por parâmetro | | | | Pontuação total | Classificação | Representação no gráfico de velocímetro | |
|---|---|---|---|---|---|---|---|---|
| Figura 50 | 4,80 | 12,80 | 11,20 | 3,20 | 32 | Regular | Amarelo | |

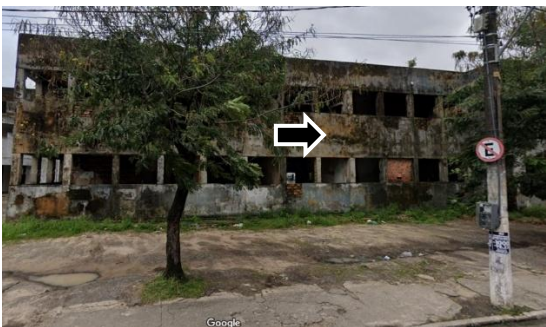
| Nº da figura | Elemento analisado | Manifestação Patológica | | | | | | | | | | | | | | | | | | | | | | | |
|---|---|---|---|---|---|---|---|---|---|---|---|---|---|---|---|---|---|---|---|---|---|---|---|---|---|
| Figura 51 | Fachada | x | x | - | - | x | x | - | x | x | x | x | x | - | x | x | x | - | x | x | x | x | x | x | - |

| Número da figura | Pontuação por parâmetro | | | | Pontuação total | Classificação | Representação no gráfico de velocímetro | |
|---|---|---|---|---|---|---|---|---|
| Figura 51 | 4,80 | 12,80 | 11,20 | 3,20 | 32 | Regular | Amarelo | |

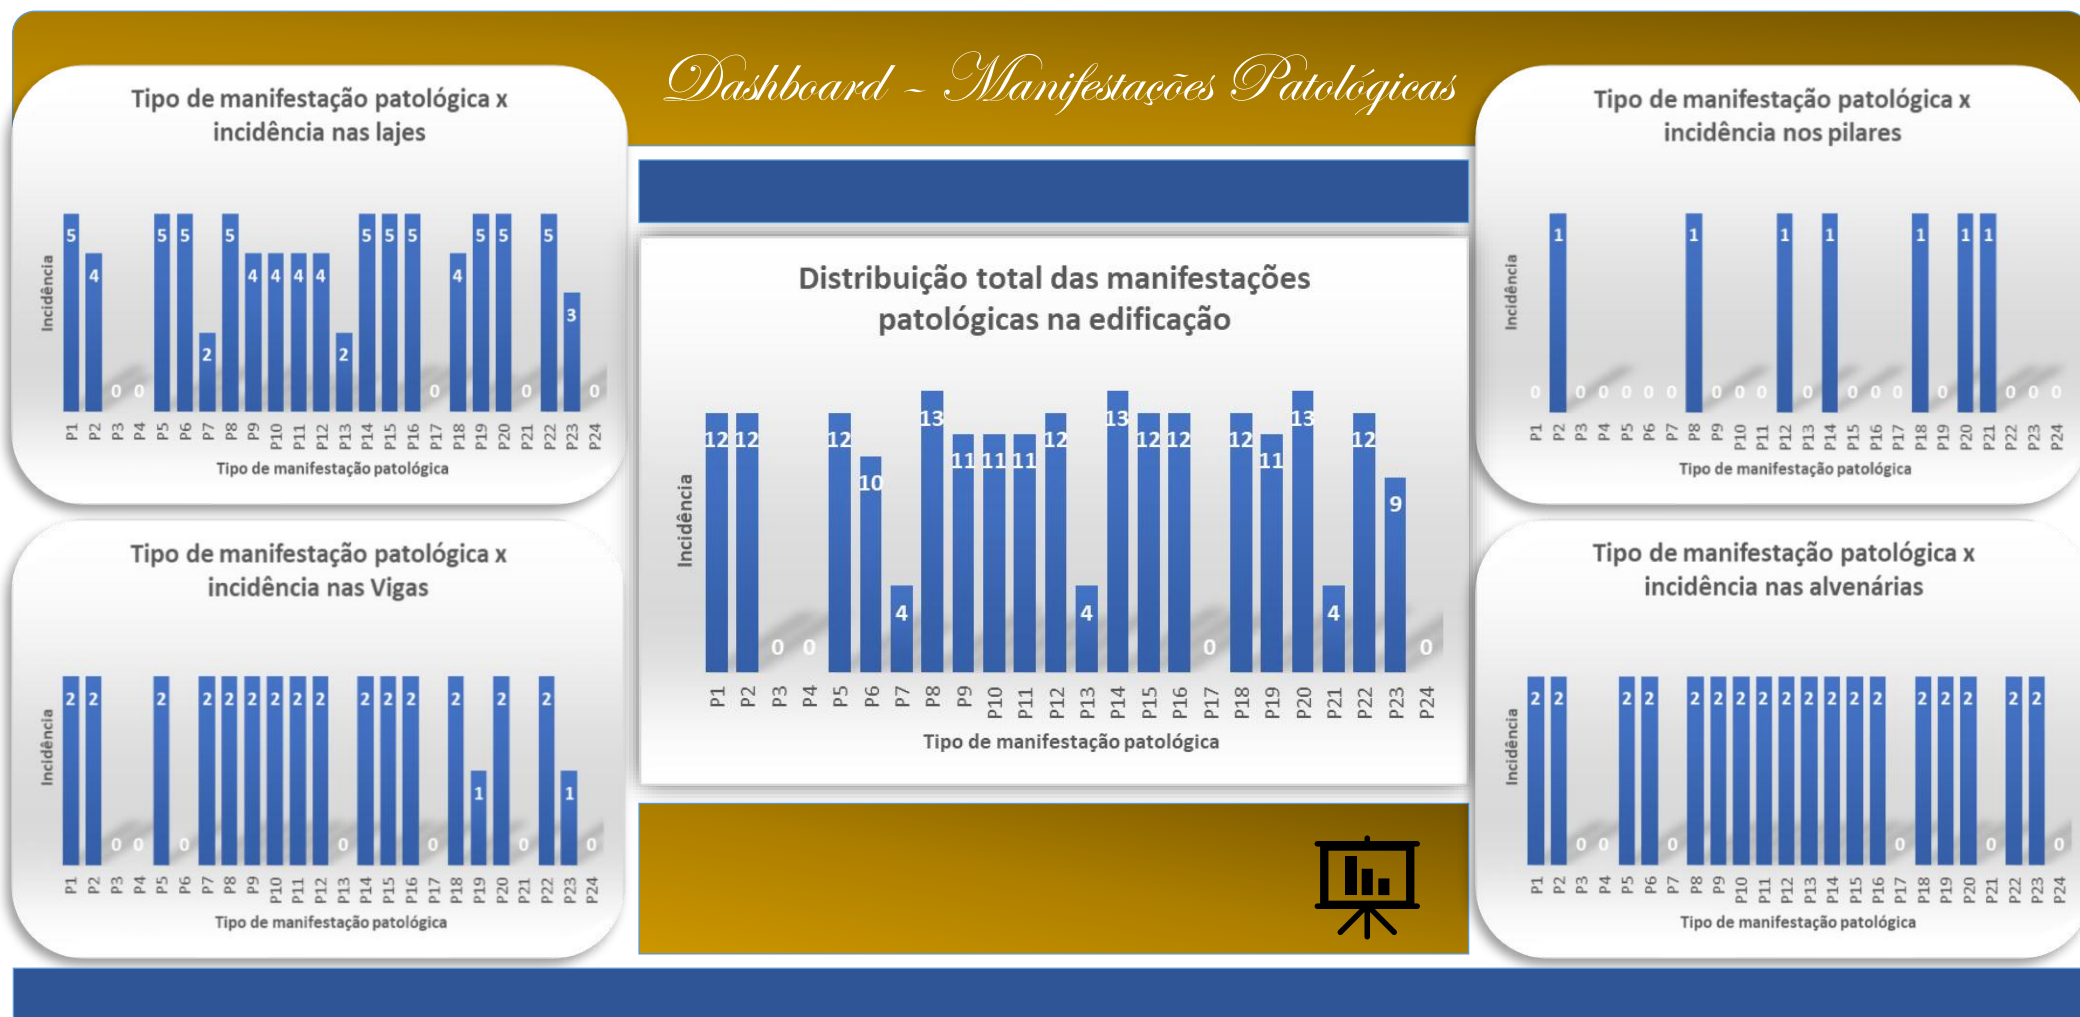
**Figura 63** - Distribuição das manifestações patológicas e suas respectivas incidências na edificação

Analisando a Figura 63 pode-se destacar a incidência dos 24 tipos de manifestações patológicas investigadas na estrutura geral da edificação, onde pode-se destacar no gráfico central a uniformidade de incidência das manifestações. Os gráficos laterais da mesma figura são incidências de manifestações patológicas em elementos estruturais específicos, onde pode-se verificar uma tendência de uniformidade das manifestações investigadas.

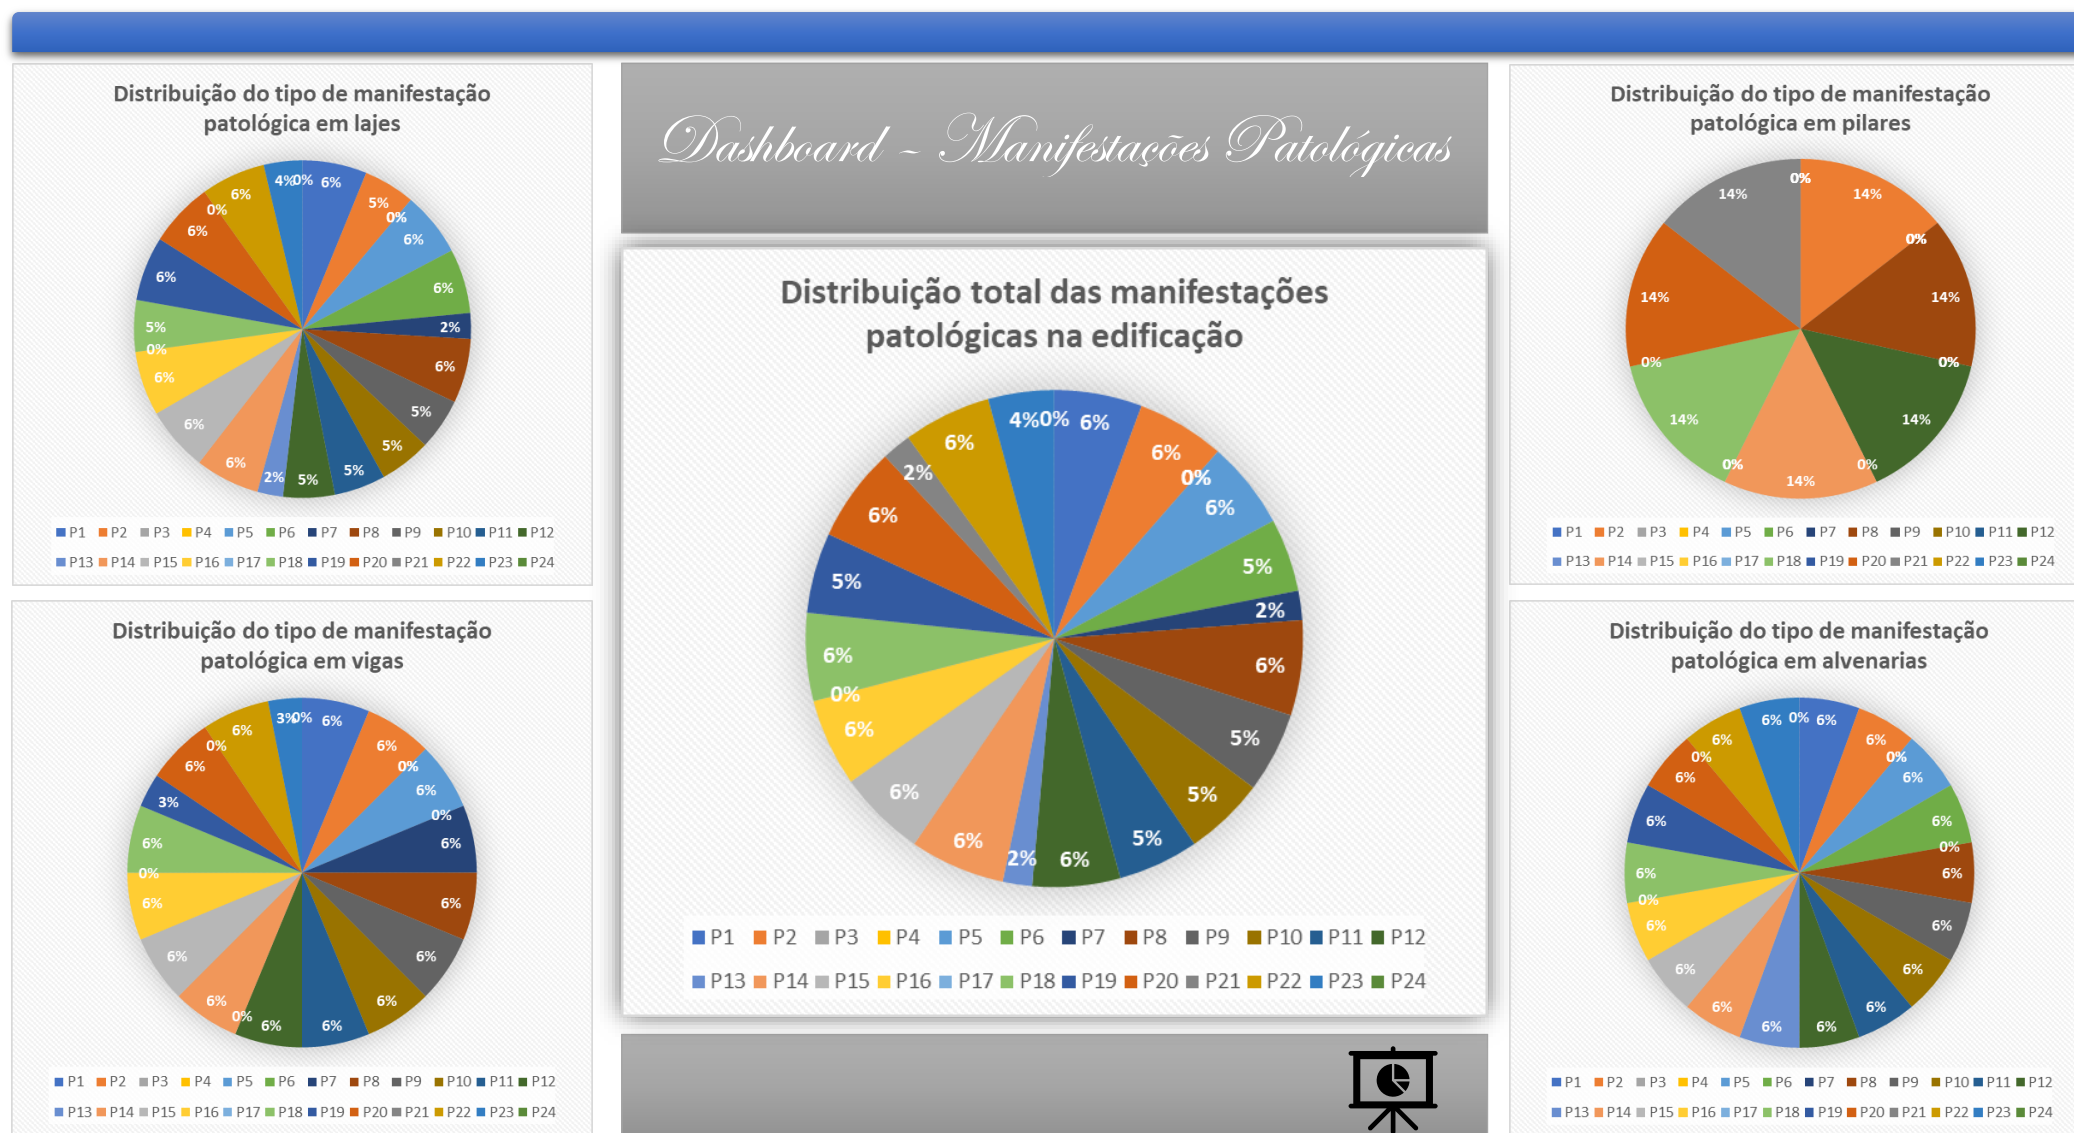
Figura 64 – Distribuição das manifestações patológicas

Em adição, foi gerado o gráfico no formato de setores de distribuição das manifestações patológicas (Figura 64), onde foi possível identificar a porcentagem de incidência das manifestações patológicas, por tipo de estrutura analisada na Figura 63.

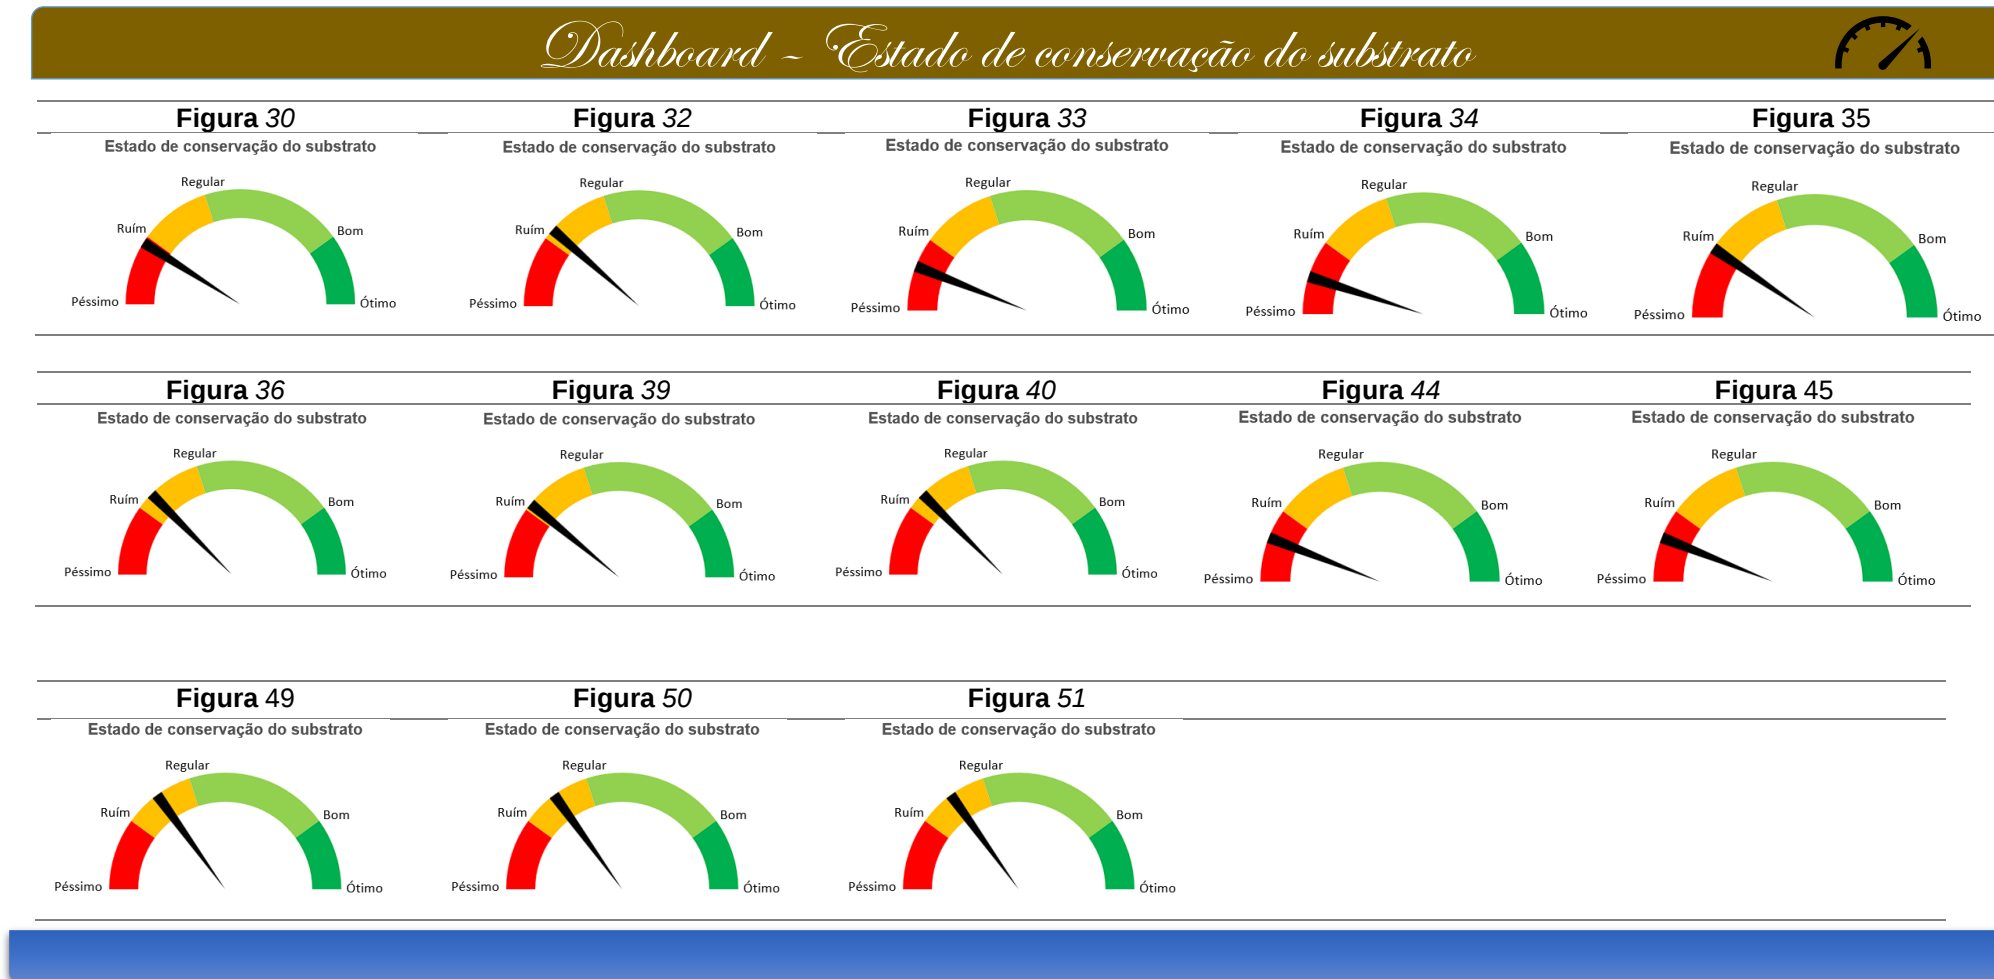
**Figura 65** – Gráfico de velocímetro do estado de conservação do substrato

Foi gerada a Tabela 4 com as notas atribuídas por parâmetros avaliados. Em adição, foi gerado o gráfico de velocímetro apresentado o estado de conservação de cada substrato analisado (Figura 65).

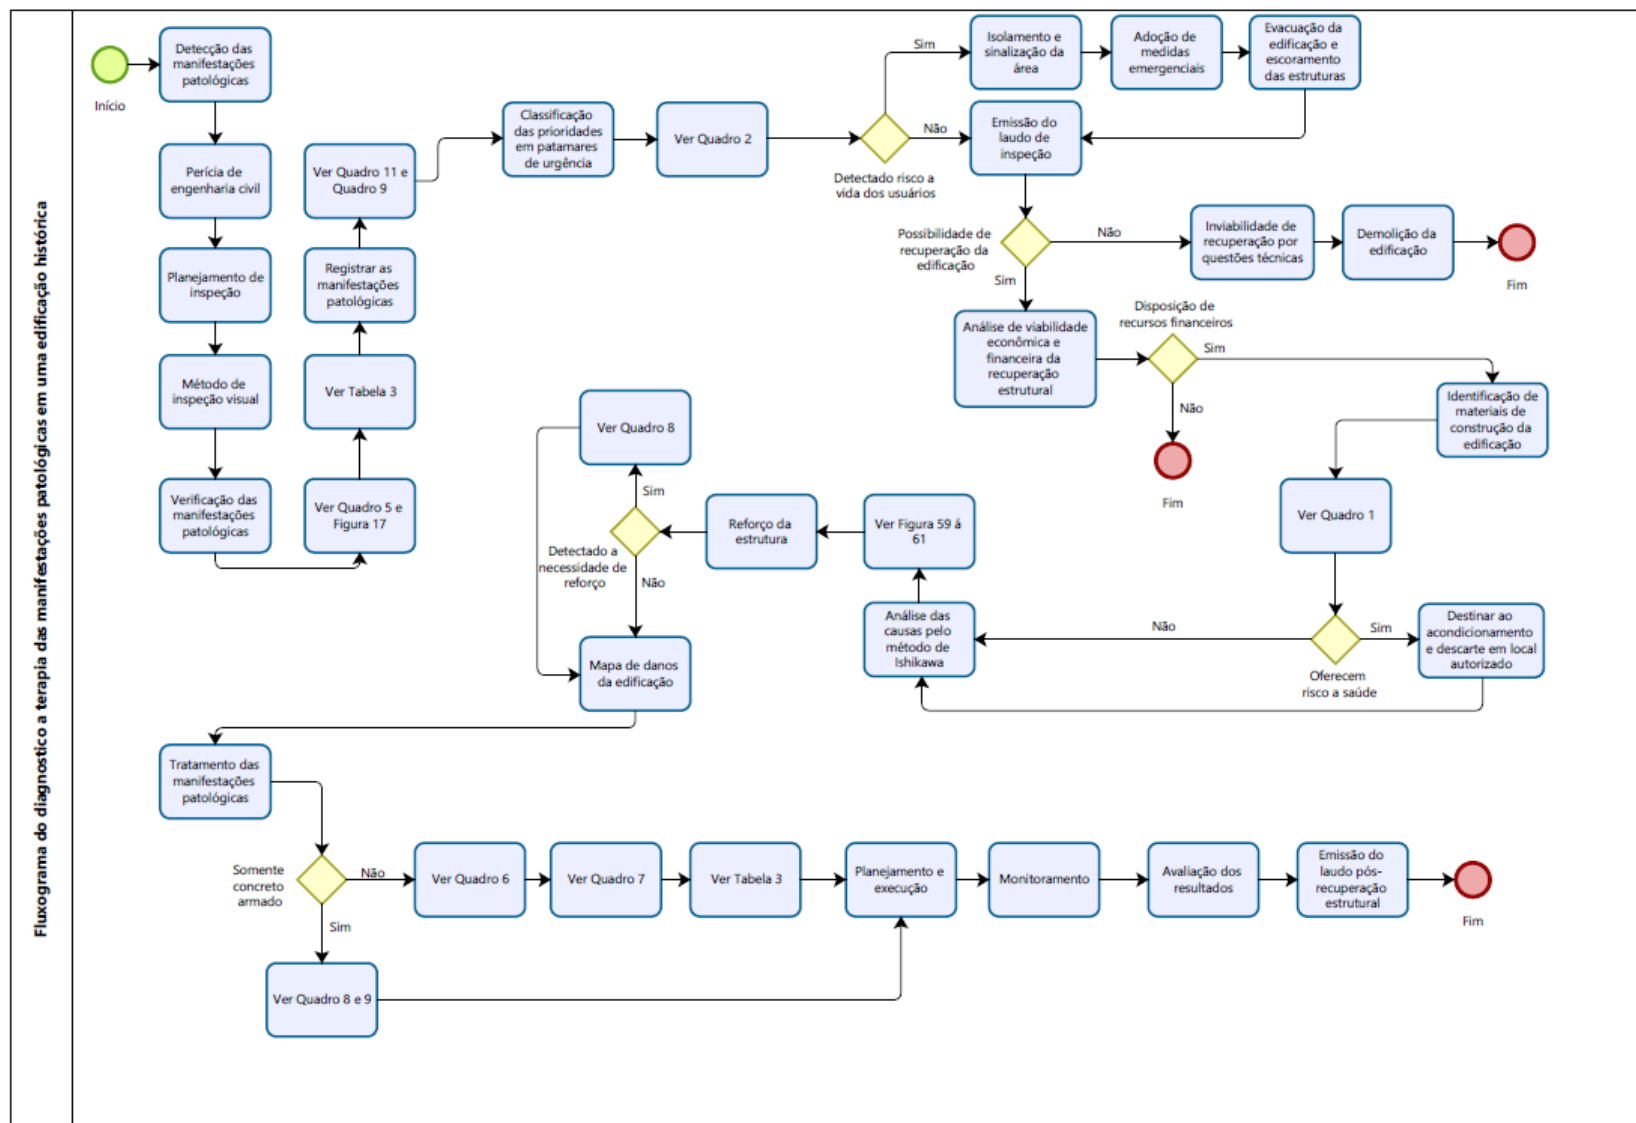
**Figura 68** - Fluxograma do diagnóstico a terapia das manifestações patológicas em uma edificação histórica

Os resultados obtidos com o fluxograma de diagnóstico e terapia das manifestações patológicas da edificação histórica (Figura 68), elaborado no software Bizagi, evidenciam de maneira clara e objetiva, as etapas críticas de intervenção. A integração dos principais processos com as tabelas e quadros apresentados ao longo deste trabalho permitiu organizar e hierarquizar cada fase do tratamento estrutural, proporcionando um panorama visual das ações recomendadas para correção e prevenção de danos na edificação em estudo.
