**AVALIAÇÃO PATOLÓGICA DA CICLOVIA NA AVENIDA FERNANDES LIMA,  
TRECHO CANAÃ - CENTENÁRIO**

MACEIÓ – AL  
2025

Trabalho de conclusão de curso apresentado ao Curso de Engenharia Civil da Universidade Federal de Alagoas, como requisito parcial à obtenção do título de Bacharelado em Engenharia Civil.

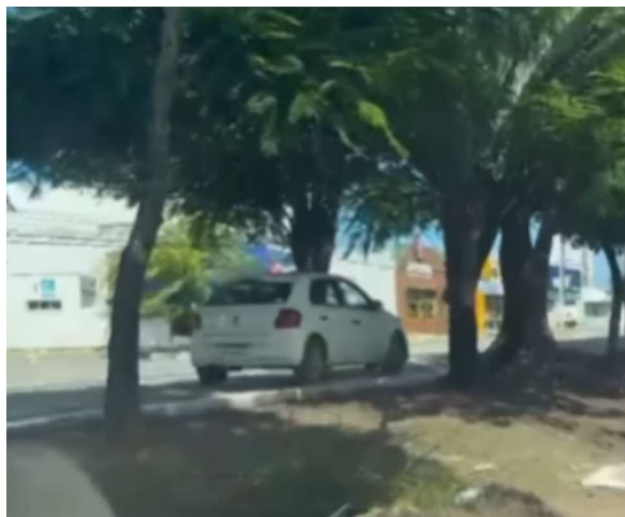
Com o passar de aproximadamente três anos, diversas atividades como acidentes de trânsito, mal uso e intempéries resultaram em desgaste acelerado, como podem ser vistos nas figuras 10, 11 e 12 respectivamente.

Figura 10 – Veículo automotivo passando pela ciclovia

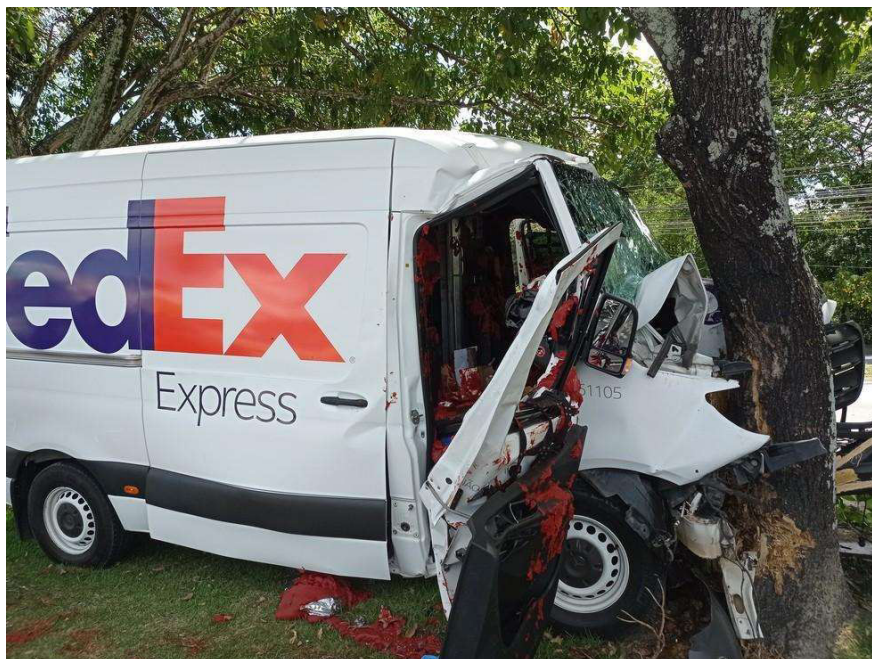
Figura 11 – Grave acidente, colisão entre um veículo e uma árvore na ciclovia na Av. Fernandes Lima
