**UNIVERSIDADE FEDERAL DE ALAGOAS  
CAMPUS DO SERTÃO  
EIXO DA TECNOLOGIA - ENGENHARIA CIVIL**

**ESTUDO DE CASO DAS MANIFESTAÇÕES PATOLÓGICAS DE UM  
LOTEAMENTO EM ARAPIRACA-AL**

Monografia apresentada ao Curso de Engenharia Civil da Universidade Federal de Alagoas – UFAL, *Campus* do Sertão, como pré-requisito para a obtenção do título de bacharel em Engenharia Civil

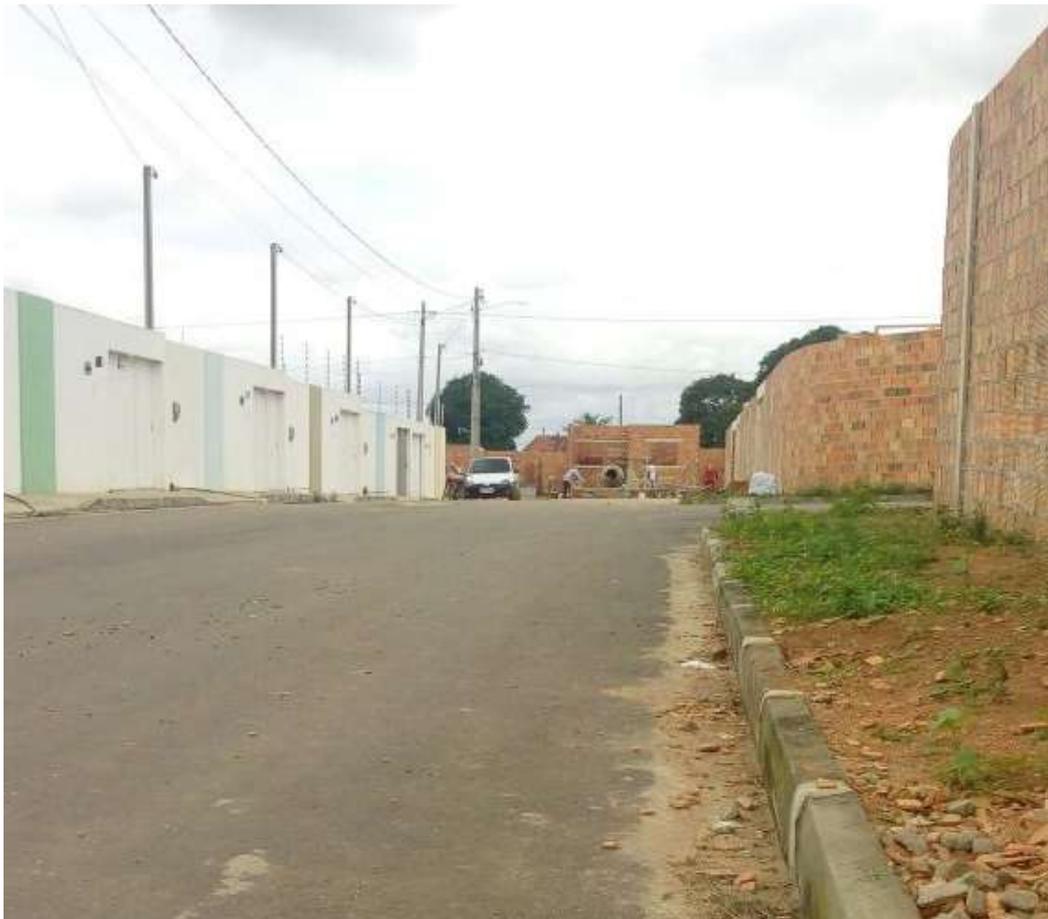
Figura 28 - Loteamento em desenvolvimento.

Atualmente, o loteamento ainda se encontra em desenvolvimento. 500 residências foram projetadas; no momento cerca de 60 estão prontas e 30 já foram entregues. A figura 28 especificamente, exemplifica o atual momento da obra, onde operários estão convivendo com os primeiros moradores do loteamento.
