UNIVERSIDADE FEDERAL DE ALAGOAS  
CAMPUS DO SERTÃO – EIXO DA TECNOLOGIA  
CURSO DE ENGENHARIA CIVIL

**AVALIAÇÃO DAS CONDIÇÕES DE ACESSIBILIDADE ESPACIAL DO CALÇADÃO DA  
AVENIDA GETÚLIO VARGAS NO MUNICÍPIO DE PAULO AFONSO - BAHIA**

Trabalho de Conclusão de Curso apresentado ao curso de Engenharia Civil, da Universidade Federal de Alagoas – UFAL, Campus do Sertão, como requisito parcial para obtenção do título de Bacharel em Engenharia Civil.

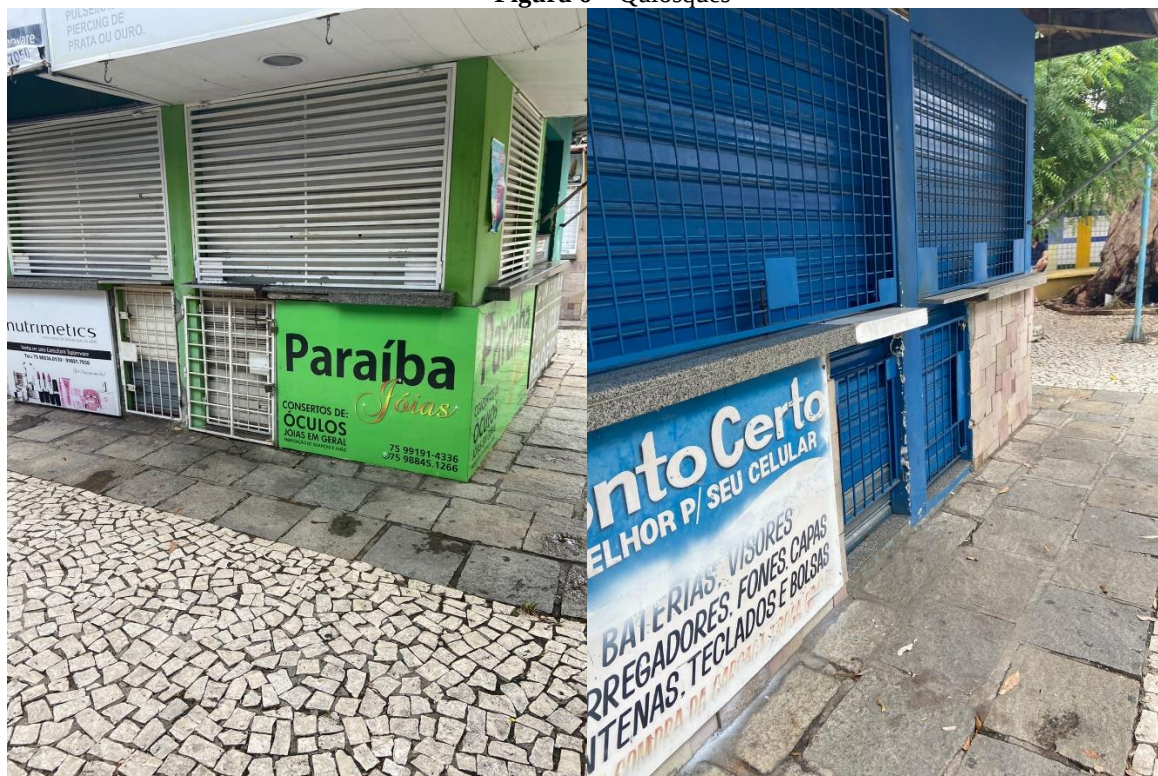
Figura 6 – Quiosques

Esta subárea é composta em sua maioria por quiosques do POP Shopping da cidade, um comércio popular composto por autônomos com venda de produtos variados. A seção está localizada logo no início do calçadão, possui rampas, guias de acesso, estacionamento e bastante arborização. Em todo o espaço não foi verificado a existência de piso tátil direcional ou sinalização de alerta. Os quiosques (Figura 6) são de atendimento ao balcão e todos possuem uma altura de 1,20 metros, tornando o atendimento inacessível para os cadeirantes. O piso dessa subárea encontra-se danificado em boa parte devido as raízes da vegetação, como mostrado na Figura 7.

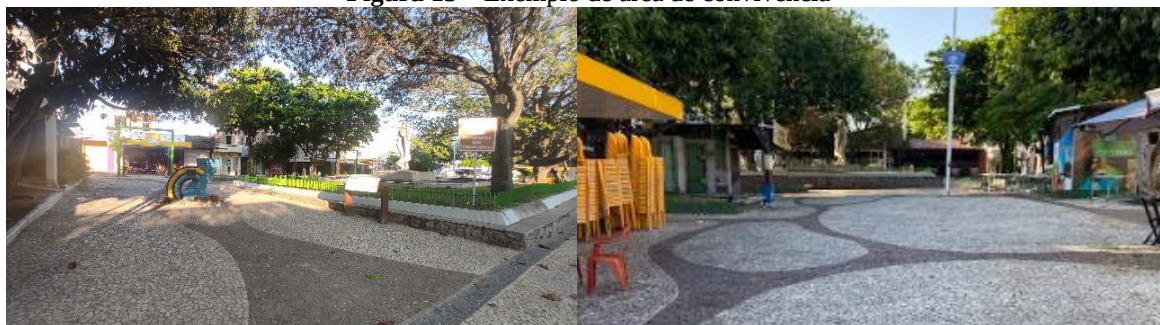
**Figura 13** – Exemplo de área de convivência

A subárea 4 possui um monumento e é o espaço com maior área livre de todo o calçadão. A maioria dos estabelecimentos são de lazer, tais como: lanchonetes e bares, demonstrado abaixo, na Figura 13. Esta subárea dispõe de um maior número de rampas e rebaixes entre a faixa de serviço e a livre (Figura 14), ainda mais se comparado com as demais subáreas do calçadão.

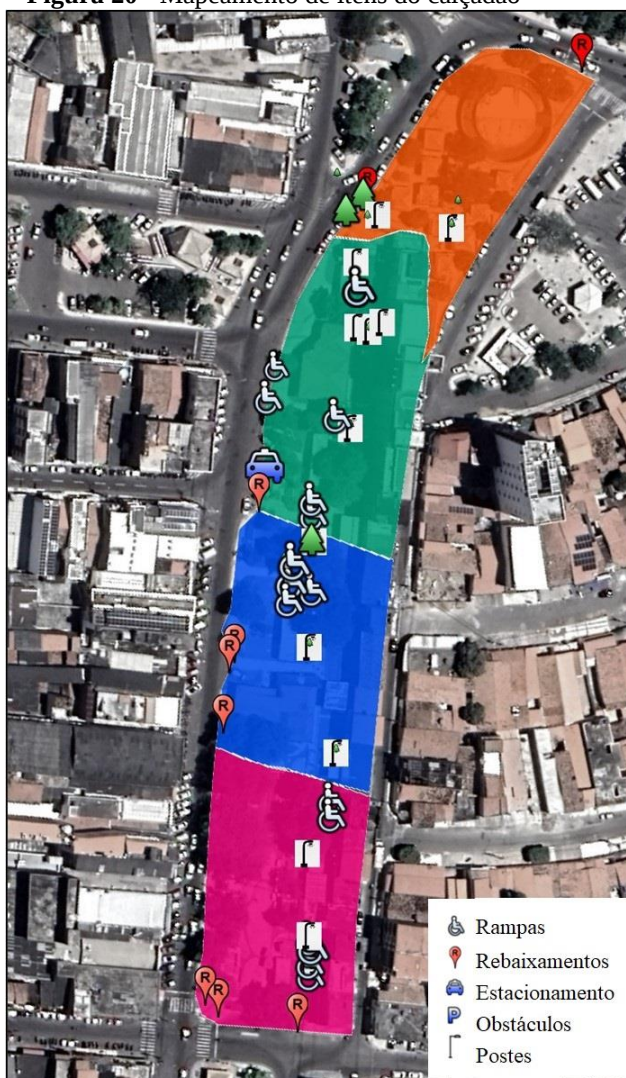
**Figura 20** - Mapeamento de itens do calçadão

Na Figura 20 abaixo, são mostrados alguns itens mapeados do Calçadão por meio do software QGIS: rampas, rebaixes de calçada, estacionamentos, e itens como vegetação, postes e obstáculos, que se encontram na área de circulação livre.

O rebaixamento da calçada é disposto em muitos pontos ao longo de todo perímetro do calçadão, como mostrado na Figura 20, são encontrados nos dois lados da travessia (Figura 22), possuem as medidas conforme a norma e precisam de revitalização na pintura. No entanto, também existem os rebaixamentos que não atendem as especificidades colocadas no item 6.12.7.3 da norma.

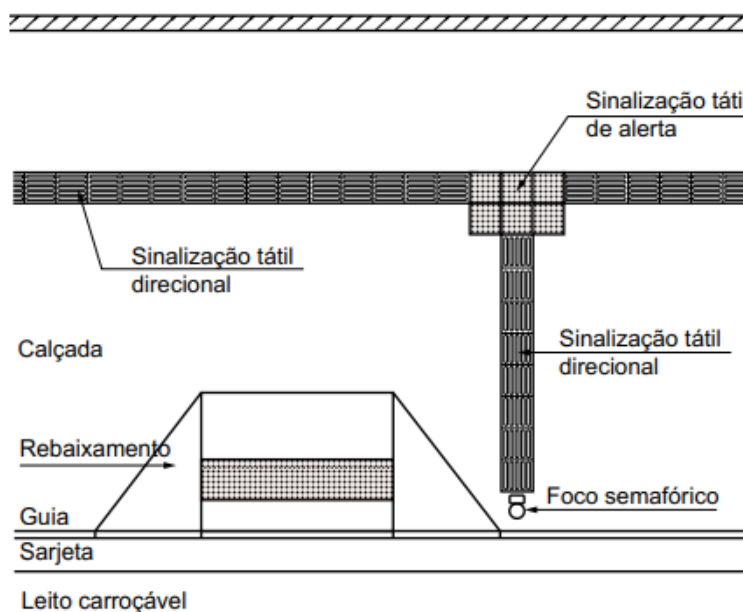
**Figura 35** - Travessia com foco de travessia no semáforo com sinalização tátil

Em toda a área há ausência de sinalização tátil e visual, não sinalizando mudanças de direção, possíveis obstáculos (Figura 12) e identificação de travessias (Figura 22). Os obstáculos devem ter sinalização por todo seu perímetro afim de alertar e principalmente, evitar acidentes. A sinalização tátil na Figura 35 demonstra como seria essa sinalização, segundo a NBR 9050:2020.

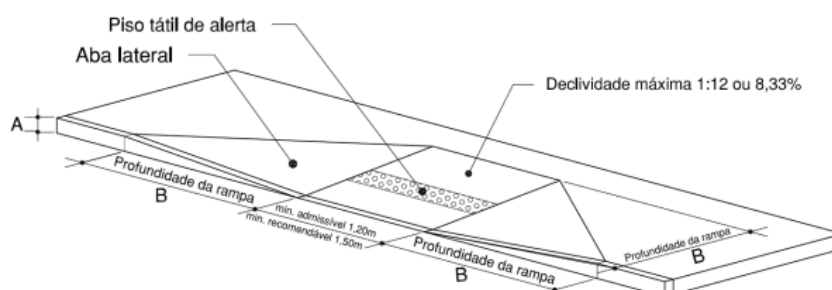
**Figura 36** – Exemplificação do rebaixamento de calçada

A guia de rebaixamento deve atender as medidas de inclinação e apresentar as abas de rebaixe, demonstrado na Figura 36, também respeitando a inclinação máxima, diferente da apresentada na Figura 14 e na Figura 23, onde não está disposto as abas aos lados do rebaixe.

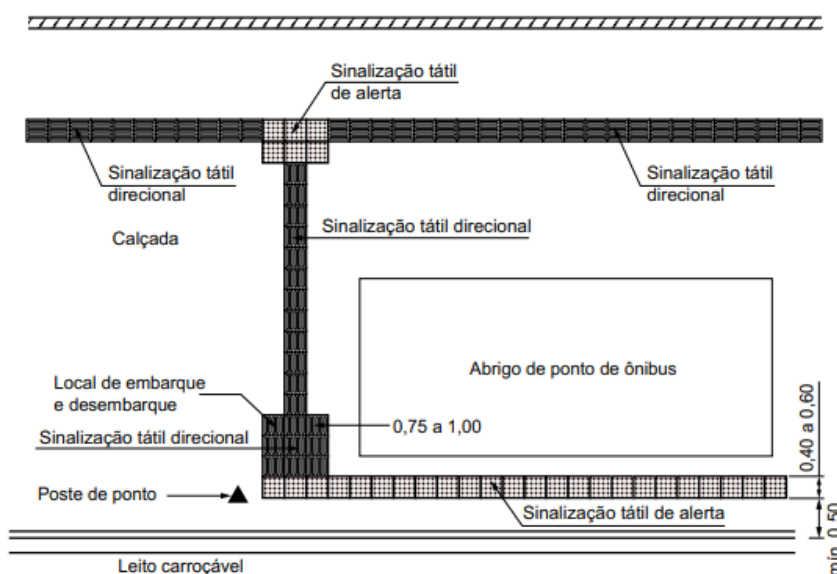
**Figura 37** – Representação da sinalização tátil na calçada corretamente

No ponto de parada de ônibus também não há sinalização tátil, nem módulo de referência. A NBR 9050:2020 exemplifica em imagens a disposição correta da sinalização tátil nos pontos de ônibus em calçada, demonstrado na Figura 37:

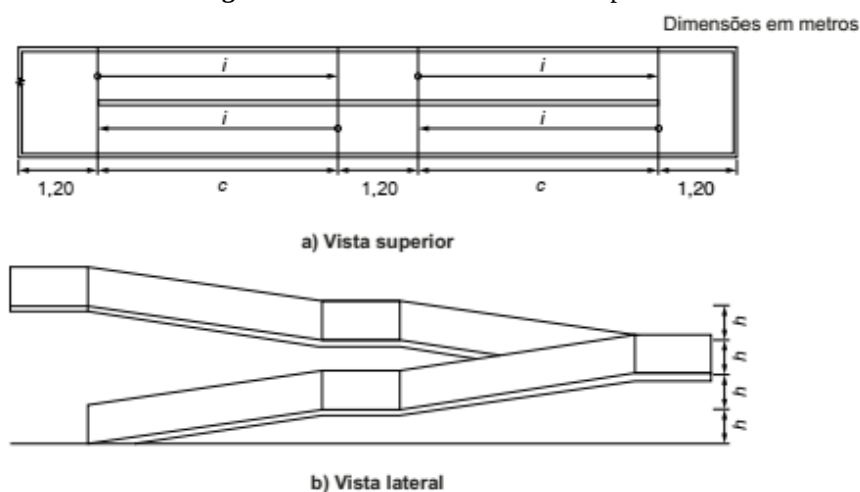
**Figura 38** – Dimensionamento de rampas

As rampas de acesso de todo os estabelecimentos do calçadão não se encontram conforme a NBR 9050:2020. Considera-se rampas, as superfícies de piso com declividade igual ou superior a 5%. Ao realizar o seu dimensionamento deve-se respeitar os limites máximos de inclinação, desníveis a serem vencidos e número máximo de segmentos.

A Tabela 3 foi apresentado as medidas das 18 rampas de acesso levantadas no calçadão, evidenciando que as rampas não atendem as dimensões mínimas estipuladas NBR 9050:2020. O problema geral de todas que foram levantadas é a inclinação, possuindo mais que a máxima permitida, que segundo a norma é de no máximo 8,33% de inclinação.

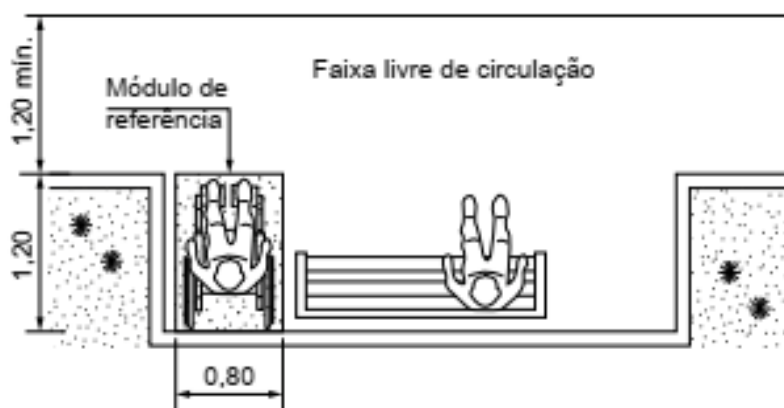
**Figura 39** - Banco público com M.R.

A ausência dos módulos de referência (M.R.) em todos os assentos públicos do calçadão, como também no ponto de ônibus, na Figura 39 abaixo, demonstra como deveria ser colocado o M.R. ao lado de assentos públicos.
