ANÁLISE DE MANIFESTAÇÕES PATOLÓGICAS NO RESERVATÓRIO DA  
ESTAÇÃO DE TRATAMENTO DE ÁGUA - ETA DO MUNICÍPIO DE OLHO D'ÁGUA  
DO CASADO (AL)

**Trabalho de Conclusão de Curso  
apresentado ao curso de  
Engenharia Civil da Universidade  
Federal de Alagoas – UFAL,  
Campus Sertão, como requisito  
parcial à obtenção do título de  
Bacharel em Engenharia Civil.**

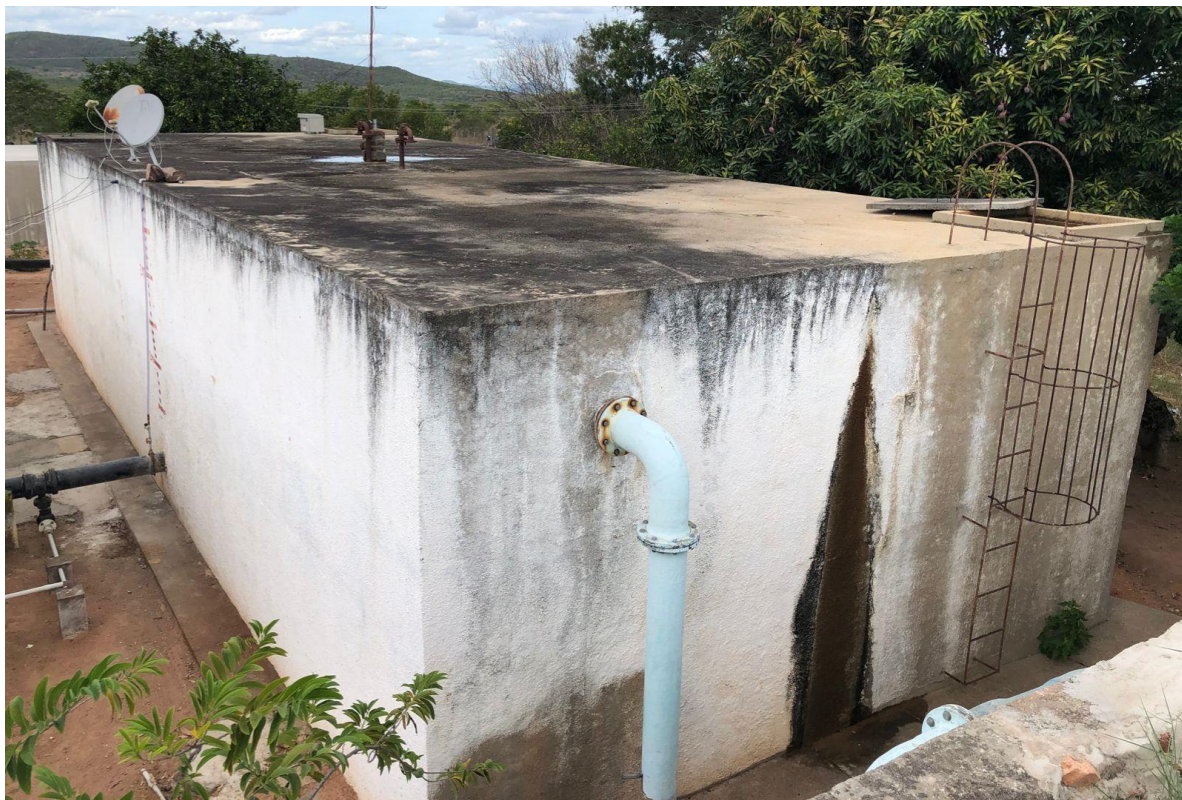
**Figura 11: Reservatório apoiado analisado.**

Através de levantamento in loco, o reservatório apoiado analisado (figura 8) foi construído no ano de 2000 e possui área de 112m<sup>2</sup> construídos com concreto armado.

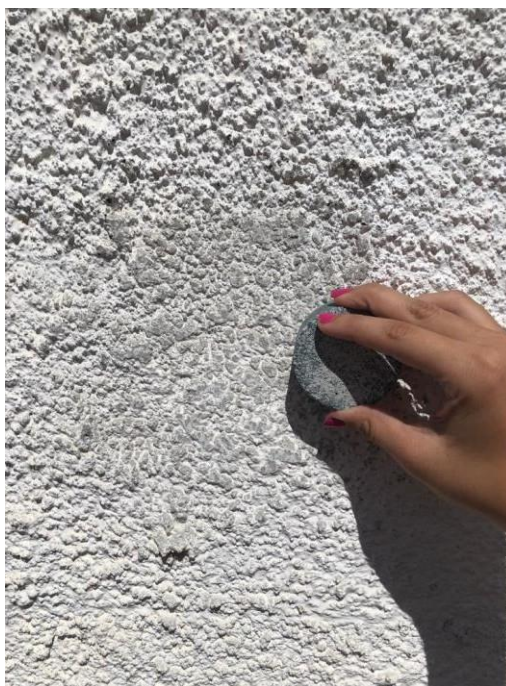
**Figura 23: Área do ensaio preparada através do uso do carborundum.**

marcação de 16 pontos de impactos distintos que possuam distância mínima de 30mm (Figuras 23 e 24).

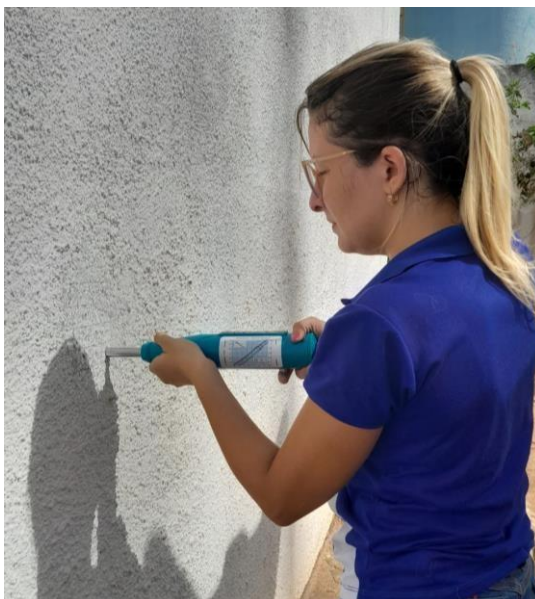
**Figura 25: Realização do ensaio na parede 1.**

Após a marcação dos pontos, seguindo as recomendações da norma, realizou-se o ensaio (Figura 25), com a utilização do equipamento de forma ortogonal à superfície.

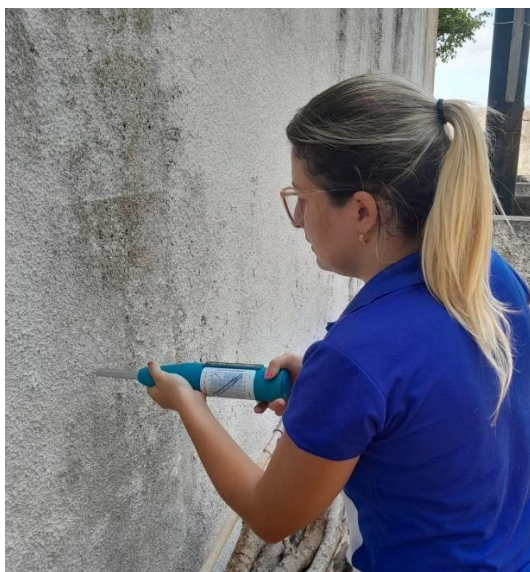
**Figura 26: Realização do ensaio na parede 2.**

Repetiu-se os mesmos procedimentos na parede de face oposta a parede 1, conforme mostrado na Figura 26.

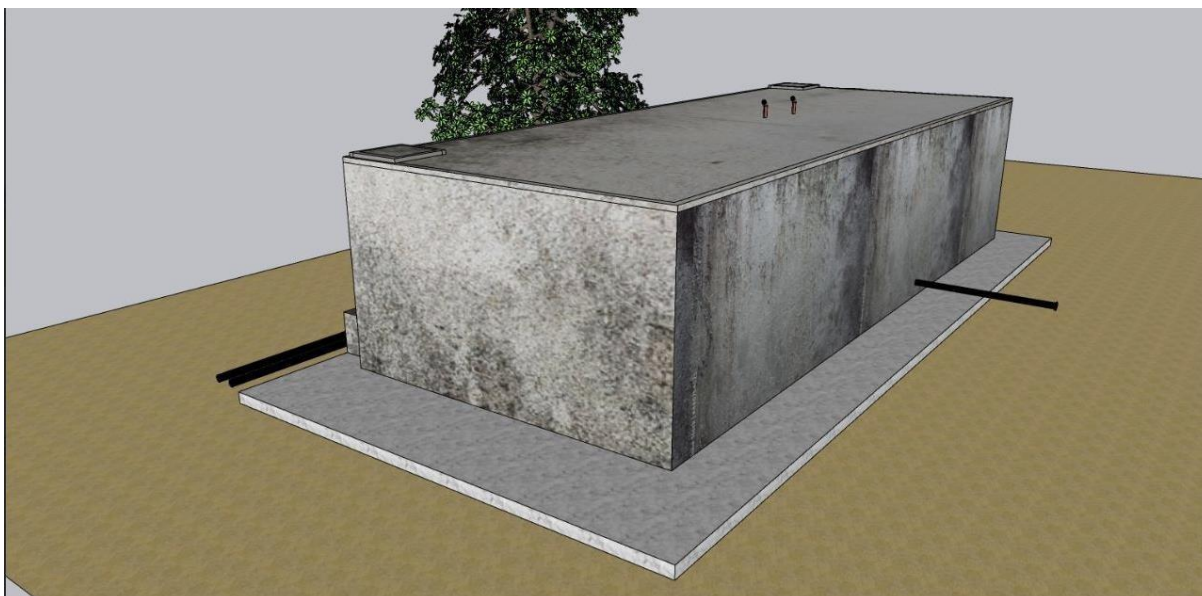
**Figura 31: Representação global do reservatório ETA alvo do estudo.**

Os resultados podem ser visualizados nas Figuras 31, 32, 33 e 34:
