UNIVERSIDADE FEDERAL DE ALAGOAS  
UNIDADE ACADÊMICA CENTRO DE TECNOLOGIA  
CURSO DE ENGENHARIA CIVIL

**ESTUDO DE CASO DAS MANIFESTAÇÕES PATOLÓGICAS NOS PILARES DE  
CONCRETO ARMADO DE UM CONDOMÍNIO LOCALIZADO NO BAIRRO  
MANGABEIRAS**

TRABALHO DE CONCLUSÃO DE CURSO

MACEIÓ

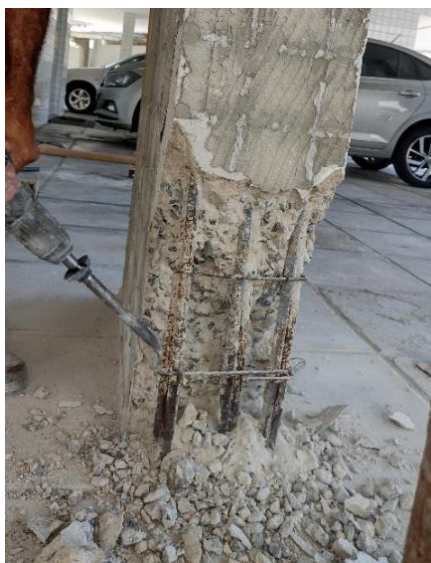
Figura 19 – Quebra dos pilares com furadeira martetele

Para a retirada de amostras de concreto, realizou-se a quebra dos pilares utilizando a furadeira martelete (figura 19). Com a realização do escoramento de maneira adequada e segura, a estrutura de concreto foi rompida até o contato com as armaduras de aço. As amostras foram coletadas para a utilização em dois ensaios distintos: o ensaio de carbonatação e a análise química.

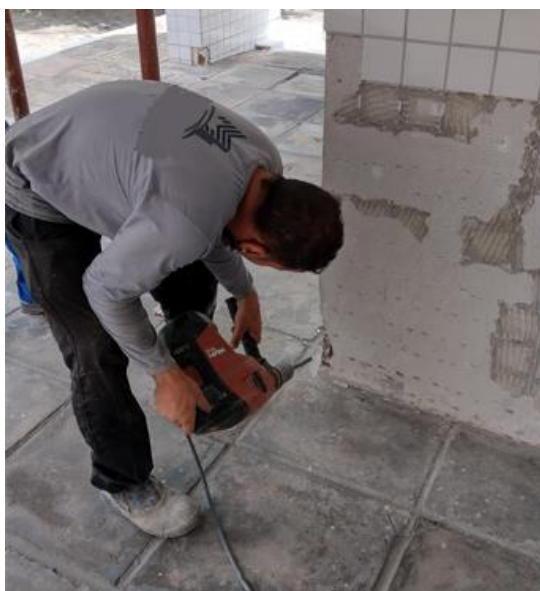
Figura 33 – Quebra da base dos pilares com furadeira martelete

O relato de recuperação é feito como uma intervenção necessária para conferir a estrutura a funcionalidade e segurança previstas para sua correta utilização, após a identificação das manifestações patológicas presentes. Para observar a incidência de corrosão nas armaduras dos pilares é necessário realizar a quebra de pelo menos  $\frac{1}{4}$  da base dos pilares. Para isso é preciso utilizar um equipamento denominado furadeira martelete (figura 33). Com os pilares escorados, é feita a quebra até ser possível analisar as armaduras.

O reforço que utiliza a substituição total do concreto da seção precisa ter um escoramento adequado, com os pilares sendo demolidos em etapas e o preenchimento com concreto equivalente ao especificado em projeto (HELENE, 2003).
