**Avaliação da Condição de Superfície do Pavimento – Estudo de Caso: Rua Hugo Corrêa  
Paes**

Trabalho de Conclusão de Curso apresentado ao  
colegiado do curso de Engenharia Civil da  
Universidade Federal de Alagoas, como requisito  
parcial para obtenção do título de Engenheiro  
Civil.

Avaliar as condições funcionais do pavimento asfáltico da Rua Hugo Corrêa Paes, em Maceió-AL, uma via urbana de hierarquia coletora, com foco na identificação de problemas, análise de causas e proposição de melhorias.

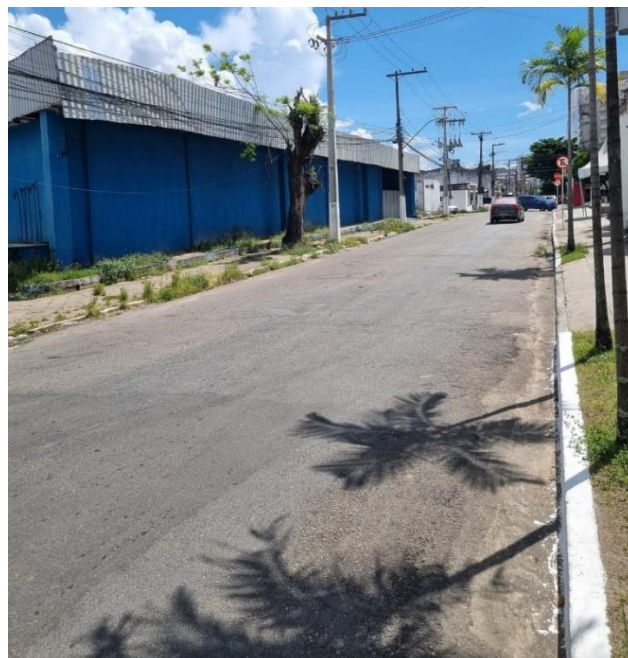
**Figura 13:** Início da via (ponto de ligação com a Av. Fernandes Lima) (05/03/2024).

Não obstante, o trecho da via destacado na Figura 13 não tem uma estrutura padrão de pavimento flexível, a via tinha um revestimento intertravado e foi implantado uma camada de CA. Se o tráfego for considerado como médio, a realização dessa solução não é recomendada. O ideal seria ter removido os blocos, a camada de areia e realizado as camadas de sub-base, base e revestimento asfáltico, qualquer intervenção apenas no revestimento terá pouca vida útil, pois as camadas inferiores não foram projetadas para o tráfego existente no local.
