ANÁLISE DAS MANIFESTAÇÕES PATOLÓGICAS DA ESCOLA SÃO
FRANCISCO SITUADA NO ASSENTAMENTO JUÁ NO MUNICÍPIO DE
DELMIRO GOUVEIA – AL

Trabalho de Conclusão de Curso apresentado ao curso de Engenharia Civil da Universidade Federal de Alagoas – Campus do Sertão, como requisito parcial à obtenção do título de Bacharel (a) em Engenharia Civil.

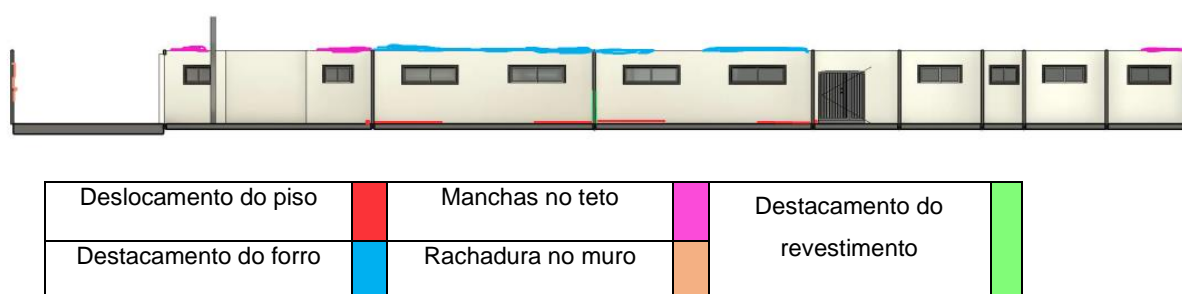
Figura 11: Mapa de danos corte longitudinal.

O corte longitudinal contempla 11 ambientes da escola, sendo estes: Área externa lateral, banheiro masculino e feminino, pátio de recreação, sala 03 e 04, hall, biblioteca, banheiro dos professores, sala de educação especial e sala dos professores representado no corte BB no Apêndice B. Onde em apenas três ambientes não foram identificadas anomalias. Nos outros ambientes foram identificadas várias anomalias, como: manchas no teto, deslocamento do piso, destacamento do revestimento, destacamento do forro e rachaduras. Evidenciadas no item 7.2 e visualizadas de forma integral na Figura 12.

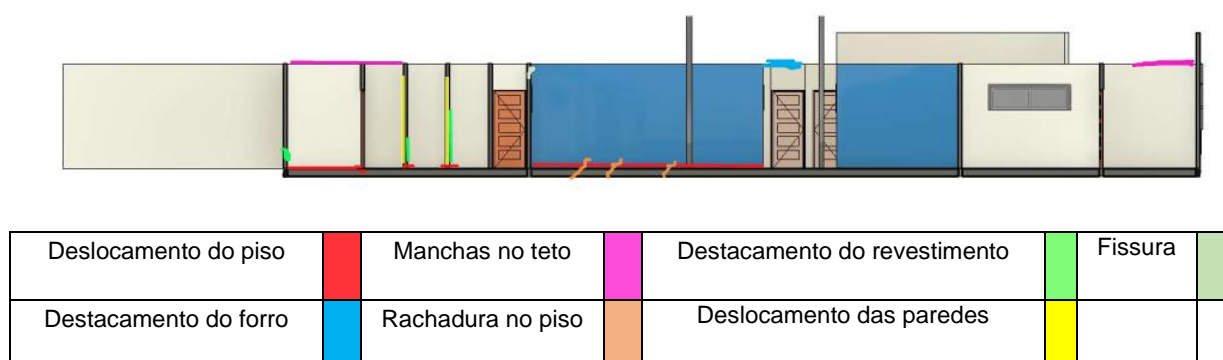
Figura 12: Mapa de danos corte transversal.

O corte transversal contém 4 ambientes, sendo estes: banheiro masculino, pátio de recreação, cantina e cozinha representado no corte AA no Apêndice B. Onde apenas na cantina não foi identificado danos. Nos outros ambientes, foi possível identificar os seguintes danos: deslocamento das paredes, destacamento do forro, manchas no teto, rachaduras, fissuras. Evidenciadas no item 7.2 e visualizadas de forma integral na Figura 13.

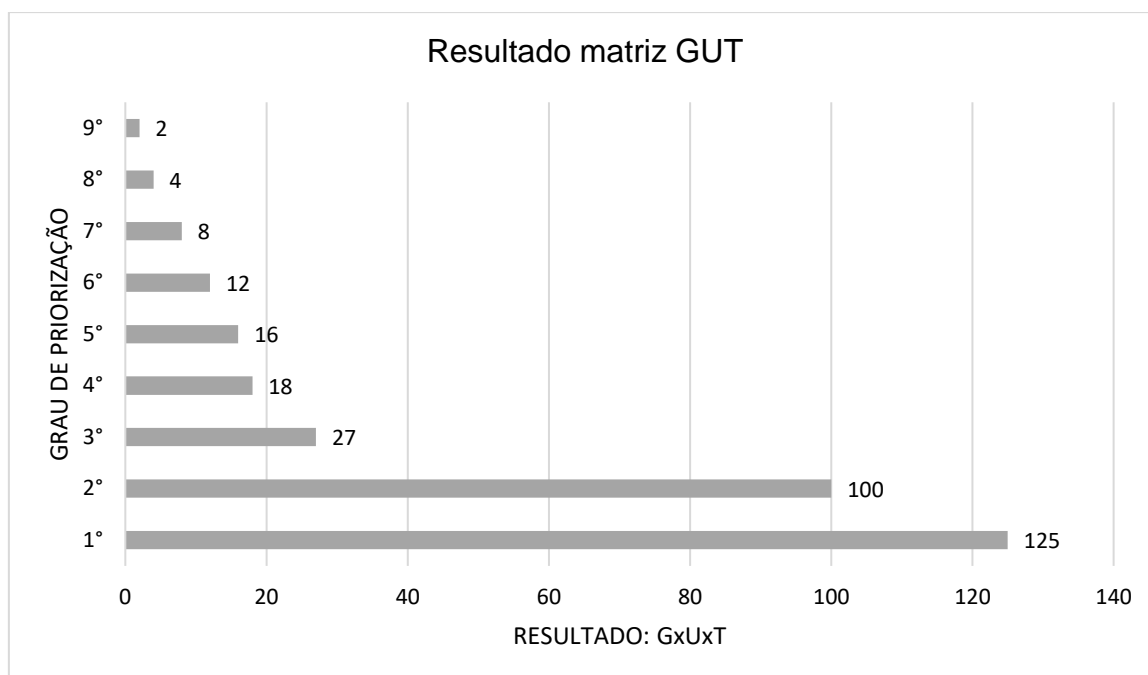
Figura 39: Gráfico com resultado da matriz GUT.

Percebe-se que as manifestações relacionadas a recalque diferencial, como possível causa expressam-se em alto grau de priorização estando presentes nos três primeiros grupos. Nota-se no resultado da vistoria que essas manifestações impossibilitam o funcionamento do banheiro, ambiente fundamental da escola.

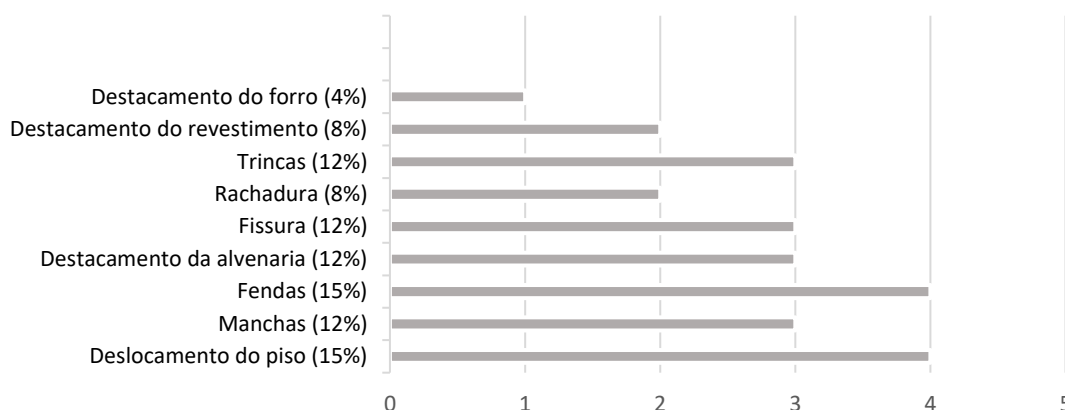
Figura 42: Frequência dos tipos de patologias identificadas na escola.

Conforme mostra a figura 43, o presente estudo chegou a seguinte frequência de aparições de cada patologia listada no item 7.2.

Ao analisar os estudos de Silva, et al (2018) e de Marques (2013) com o do presente trabalho, notamos a semelhança na incidência de algumas manifestações. Como por exemplo: fissuras com altas porcentagens nos três estudos; destacamento de revestimento e manchas relacionadas à umidade, bolor ou proliferação de micro-organismos.
