**ESTUDO DAS MANIFESTAÇÕES PATOLÓGICAS EM HABITAÇÕES DE
INTERESSE SOCIAL NO MUNICÍPIO DE PIRANHAS – AL COM USO DA
FERRAMENTA GUT: ESTUDO DE CASO**

Trabalho de Conclusão de Curso apresentado ao Colegiado do Curso de Engenharia Civil da Universidade Federal de Alagoas – Campus do Sertão, como parte dos requisitos para obtenção do título de Engenheiro (a) Civil.

O estudo de caso foi realizado no conjunto habitacional São Francisco (Figura 12), composto por 41 residências unifamiliares e entregues em meados de 2013.

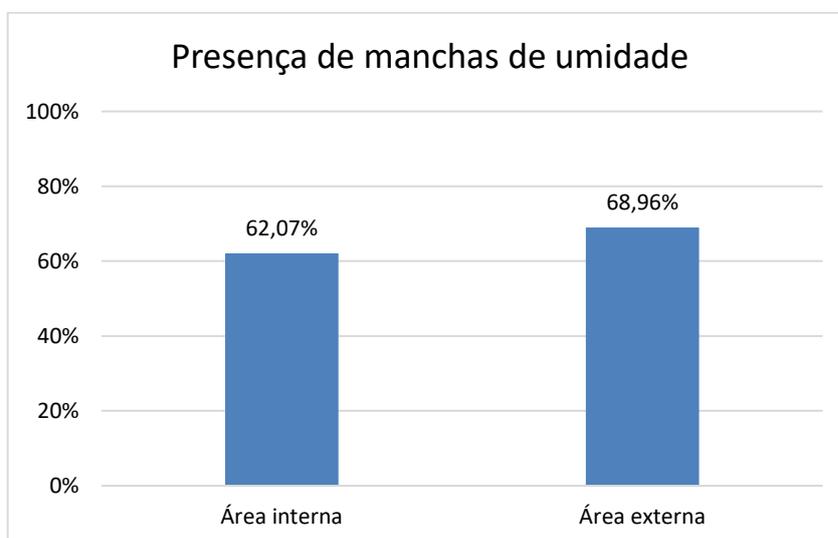
Figura 15 - Gráfico com índice de presença de manchas de umidade.

Dentre as 29 residências visitadas, as manchas de umidade foram encontradas em 18 unidades na área interna e em 20 unidades na área externa, sendo 62,07% e 68,96% do total, respectivamente, considerando apenas as residências em que foi possível realizar a vistoria. A Figura 15 apresenta o índice de ocorrência desta manifestação.

Um possível fator para o surgimento das manchas de umidade na área externa das residências é a umidade ascensional, que ocorre geralmente em fachadas e regiões porosas e sem impermeabilização. Nas áreas internas, as manchas podem surgir devido a diversos fatores como vazamentos em redes hidráulicas, absorção capilar de água ou por condensação, diretamente das chuvas, etc.

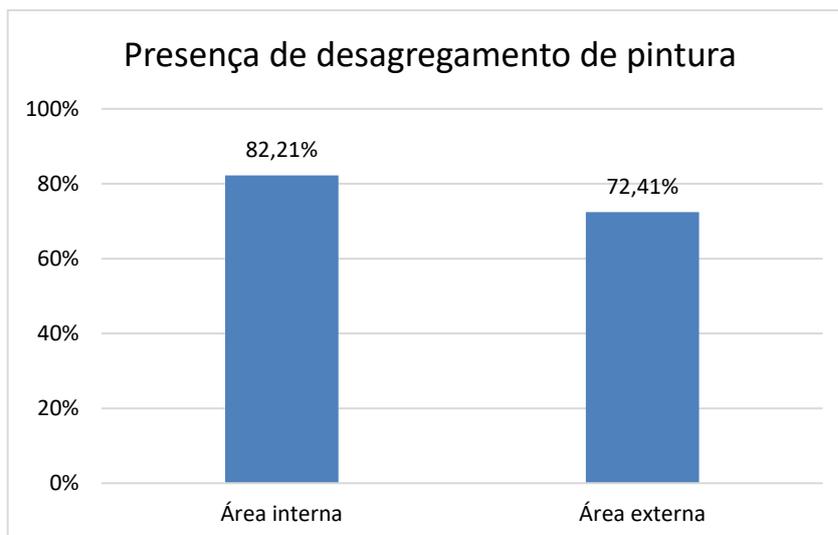
Figura 19 - Gráfico com índice de presença de desagregamento de pintura.

Outra manifestação frequente nas residências é o desagregamento de pinturas, encontrado em 25 unidades na área interna (86,21% do total) e em 21 unidades na área externa (72,41% do total), conforme apresentado na Figura 19.

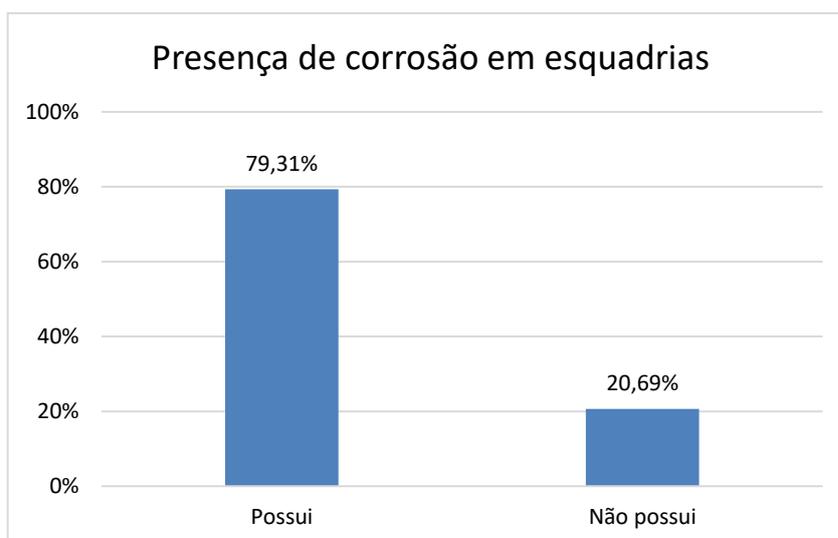
Figura 22 - Gráfico com índice de presença de corrosão de esquadrias.

As residências do conjunto habitacional possuem, originalmente, esquadrias de ferro em sua fachada frontal e fachadas laterais, exceto aquelas que passaram por reformas e/ou substituição das esquadrias originais. Desse modo, foram identificadas corrosão nas esquadrias em 23 unidades, ou seja, 79,31% do total de residências visitadas, conforme mostra a Figura 22.

A corrosão de metais é definida como sendo “um processo espontâneo, provocada pela interação química do metal com o ambiente, promovendo variações químicas das suas propriedades” (BOLINA; TUTIKIAN; HELENE, 2019). Logo, a principal hipótese para o desencadeamento da corrosão nas esquadrias são os fatores climáticos, ou seja, a exposição do metal ao ambiente úmido e com temperaturas variadas.

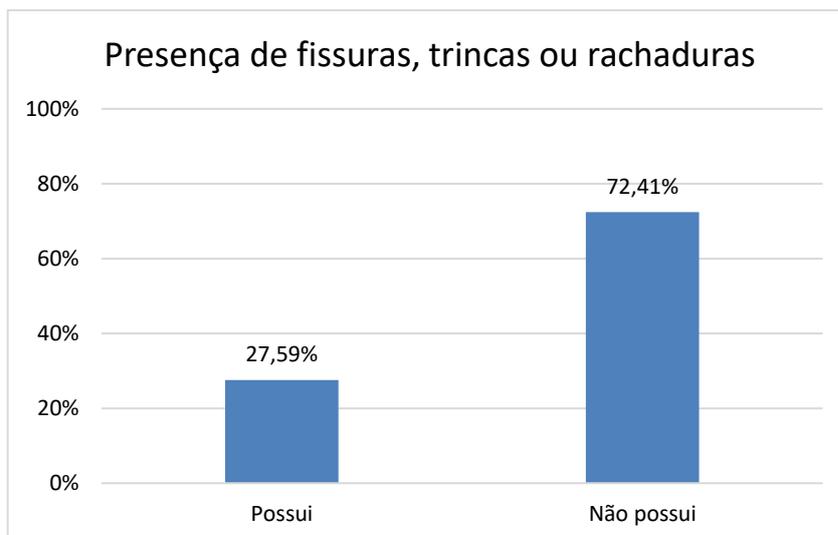
Figura 25 - Gráfico com índice de presença de fissuras, trincas ou rachaduras.

Apesar das fissuras, trincas e/ou rachaduras serem uma das principais manifestações encontradas nas edificações, no conjunto habitacional estudado estas foram identificadas apenas na área interna em 8 das 29 residências visitadas (27,59% do total), conforme mostra a Figura 25.

As fissuras e trincas foram identificadas em poucas paredes, apenas na área interna das residências, geralmente em quinas de portas ou em encontro de alvenarias. Existem diversos fatores que influenciam no surgimento desta manifestação como, por exemplo, sobrecarga superior à prevista, erros de execução no encontro de alvenarias, recalque diferencial de fundação, etc.

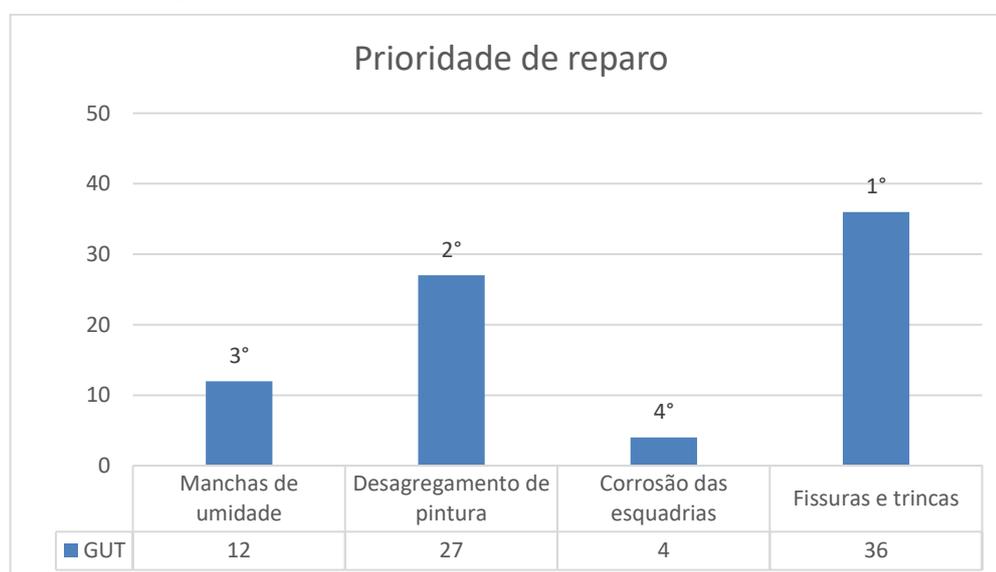
Figura 30 - Gráfico com ordem de prioridade da matriz GUT.

Manifestação	Gravidade	Urgência	Tendência	GUT	Prioridade
Fissuras e trincas	3	4	3	36	1°
Desagregamento de pintura	3	3	3	27	2°
Manchas de umidade	2	2	3	12	3°
Corrosão das esquadrias	2	1	2	4	4°

De acordo com o resultado final obtido na Figura 30, as fissuras e trincas foram definidas como sendo a primeira manifestação na ordem de prioridade de reparo na amostra estudada. Apesar de apresentar baixa incidência, esta anomalia pode modificar suas dimensões ao longo dos anos e causar danos ao edifício e aos usuários.

Em segundo lugar na ordem de prioridade está o desagregamento de pintura que, além de apresentar elevada incidência devido à alta presença de umidade, ocasionando assim a maioria dos danos nas residências, essa manifestação causa desconforto aos usuários, danos ao edifício e necessita de atenção, pois sua evolução ocorre em médio prazo. Consecutivamente, percebe-se a necessidade de reparo nas manchas de umidade, seguido da corrosão das esquadrias.
