*LEVANTAMENTO DE MANIFESTAÇÕES PATOLÓGICAS
CARACTERÍSTICAS DE CONSTRUÇÕES AFETADAS POR
MOVIMENTOS DE TERRA NO BAIRRO DO PINHEIRO, MUTANGE,
BEBEDOURO, BOM PARTO E ADJACÊNCIAS*

TRABALHO DE CONCLUSÃO DE CURSO

Maceió/AL, Outubro de 2021

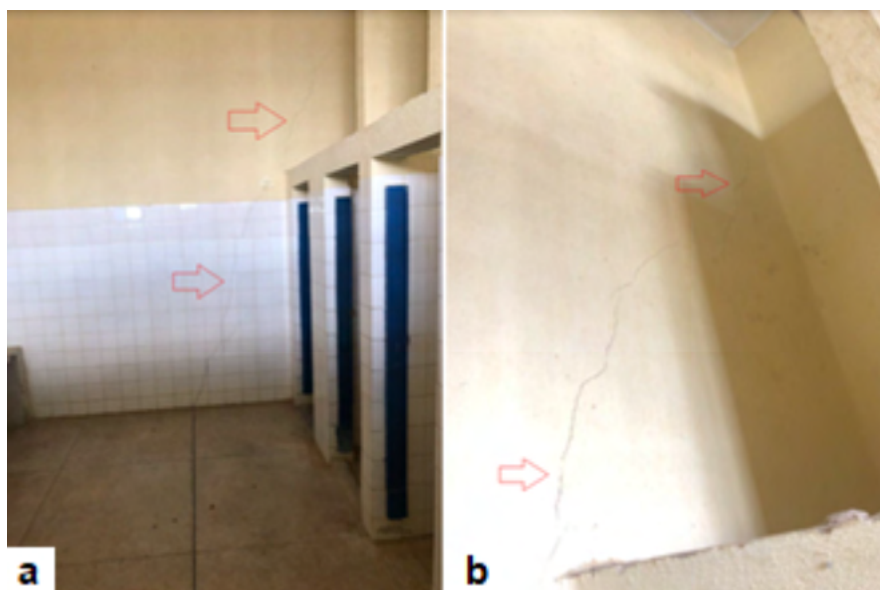
Figura 22 – Exemplo de registro fotográfico de fissura:

(a) localização da fissura no ambiente, (b) configuração da fissura na superfície

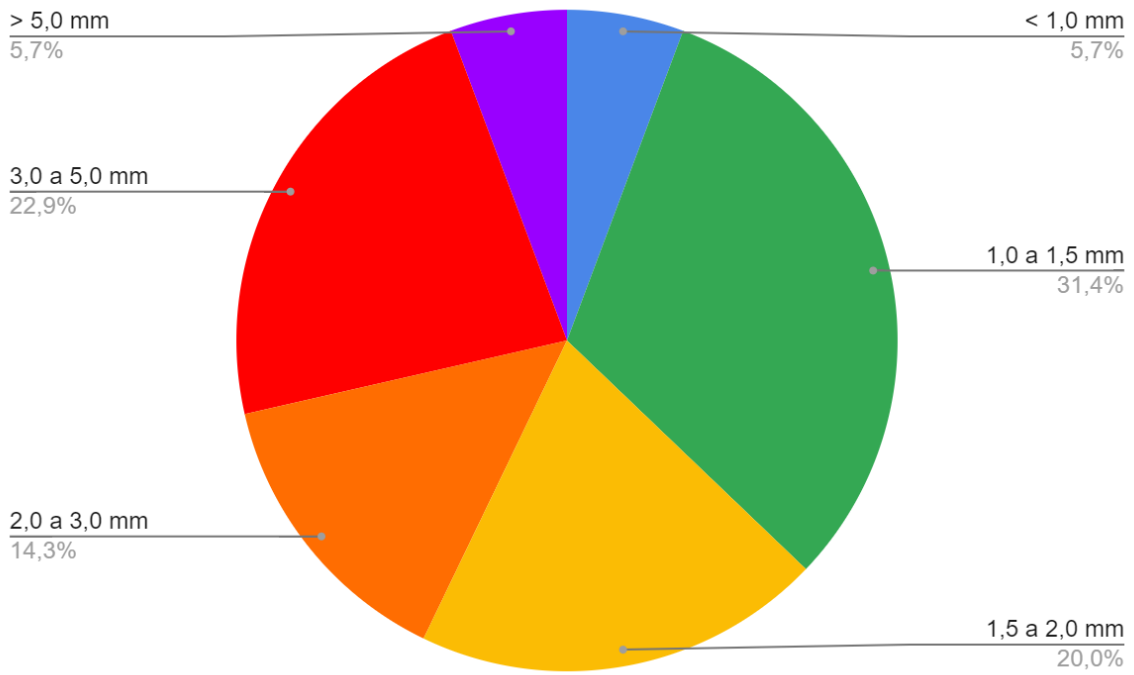
Figura 23 – Distribuição das leituras de abertura das fissuras

Dessa forma, considera-se que a maioria das fissuras – aproximadamente 75% – não possui desnível algum, estando restritas ao(s) plano(s) em que estão inseridas. No entanto, é possível identificar que as aberturas estão bem distribuídas entre leituras que variam de 1,0 a 5,0 mm – aproximadamente 90% dos valores das aberturas das fissuras constatadas estão inclusos nesse intervalo.

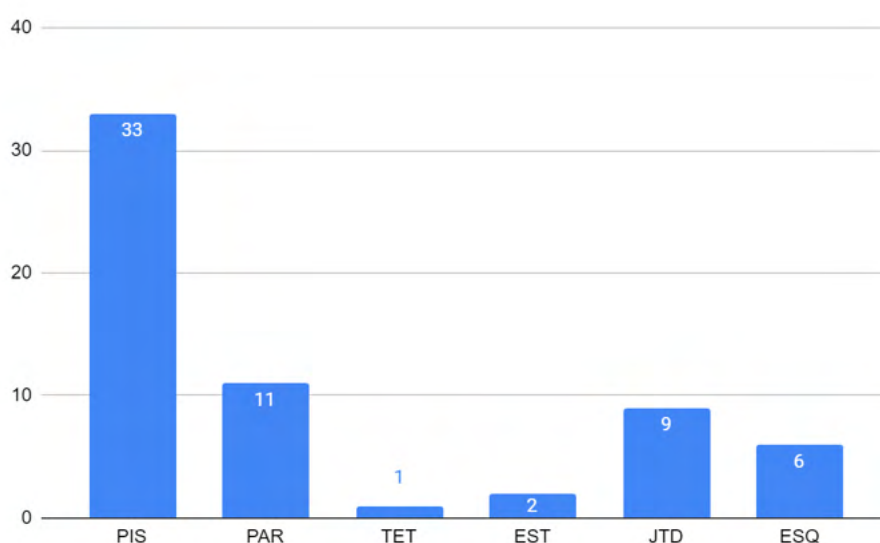
Figura 25 – Histograma de configuração das fissuras

Por fim, a distribuição de configurações das fissuras pode ser visualizada através do histograma na figura 25. Vale ressaltar que esse histograma considera que uma mesma fissura pode estar contínua em diversos elementos, como a fissura V2, que se estende tanto no piso quanto na parede (ver apêndice B, figuras B.49 e B.50). Portanto, a figura 26 relaciona a quantidade de ocorrências com o valor total de fissuras, para avaliar a parcela das fissuras que está configurada em cada tipologia. Dessa forma, imediatamente entende-se que quase todas as fissuras – cerca de 95% – estão compreendidas pelo menos no piso do pavimento térreo das edificações.

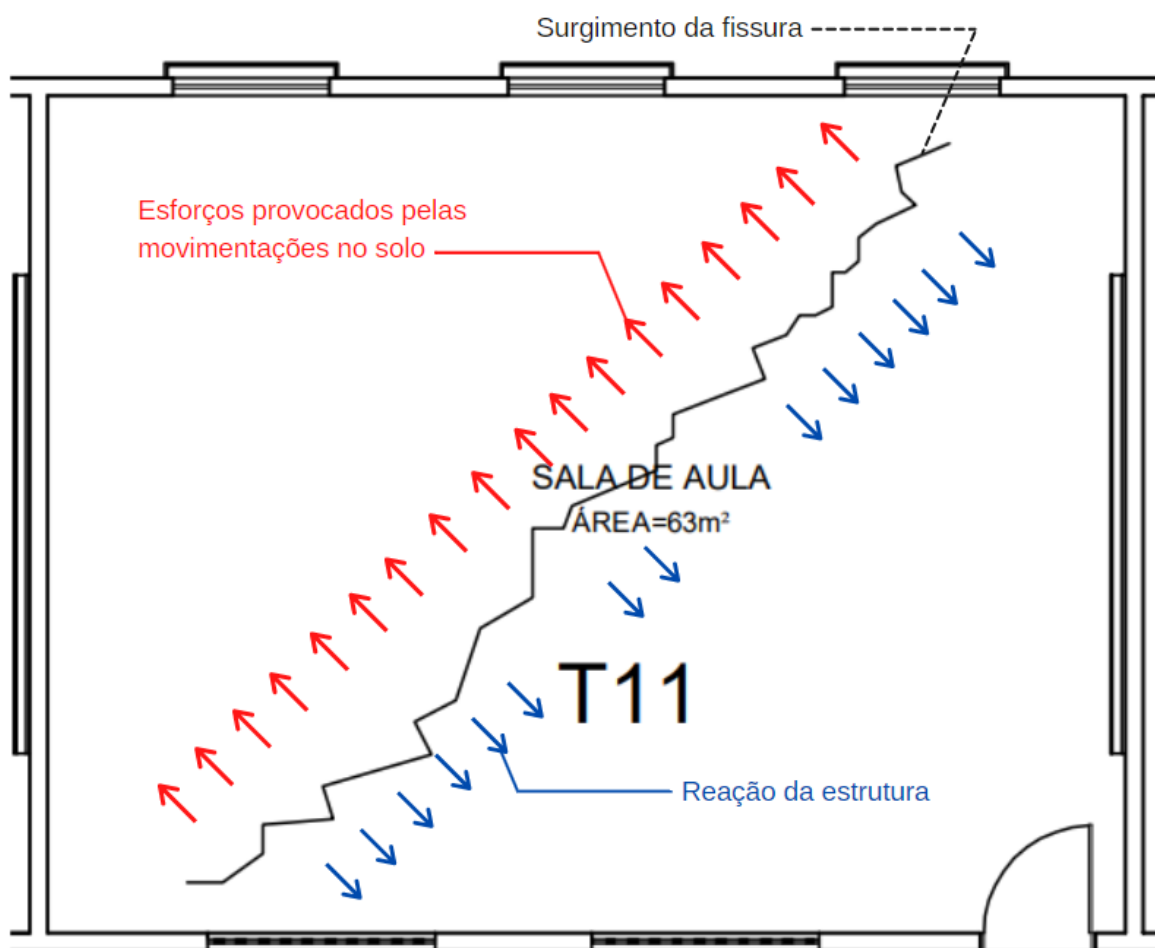
Figura 37 – Esquemática dos esforços que geram as fissuras

Como as edificações estudadas se localizam à sudeste do ponto focal da subsidência na planície lagunar da Laguna Mundaú, onde os deslocamentos são mais intensos e verticais (conforme Figuras 5 e 6, item 2), considera-se que tais movimentos, em planta, são constituídos por vetores orientados aproximadamente de sudeste a noroeste, de modo que a maioria das fissuras deve aparecer no sentido perpendicular (nordeste – sudoeste).

Dessa forma, as fissuras predominantemente presentes no piso serão resultantes de um esforço de tração em seus elementos constituintes: o terreno se movimenta de modo que a estrutura associada tenta acompanhar, gerando esforços para os quais esses componentes não foram previstos para suportar. A figura 37 ilustra esta hipótese, representando uma possível dinâmica nas edificações que resulta no aparecimento dessas manifestações patológicas.

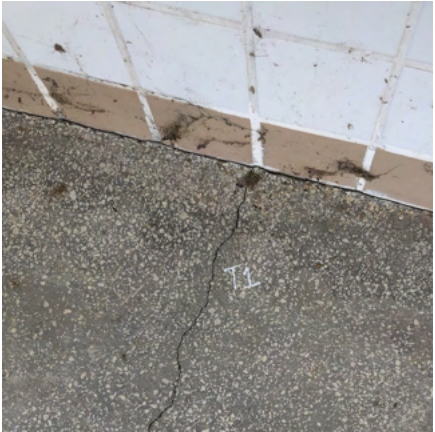
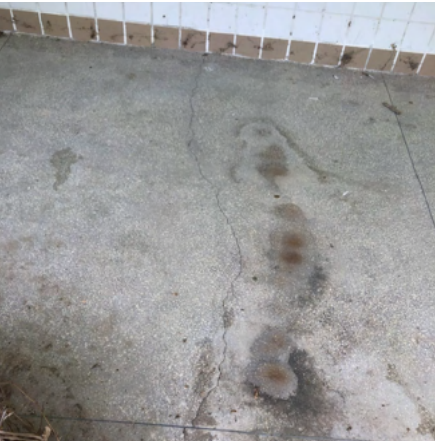
Figura B.1 – Fissura T1 (12/01/2021)	Figura B.3 – Fissura T2 (12/01/2021)	Figura B.5 – Fissura T3 (12/01/2021)

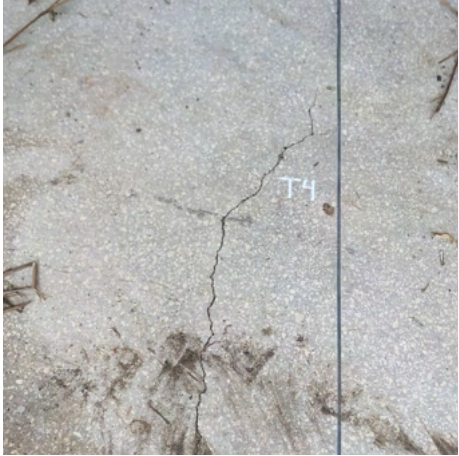
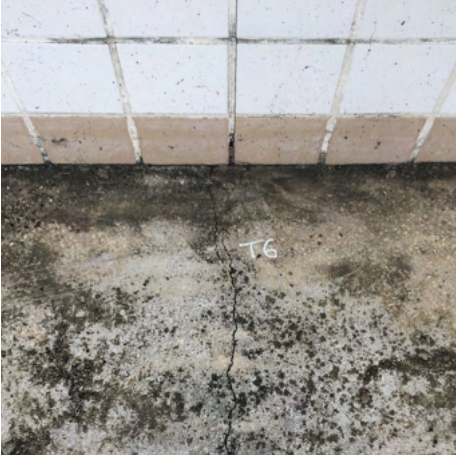
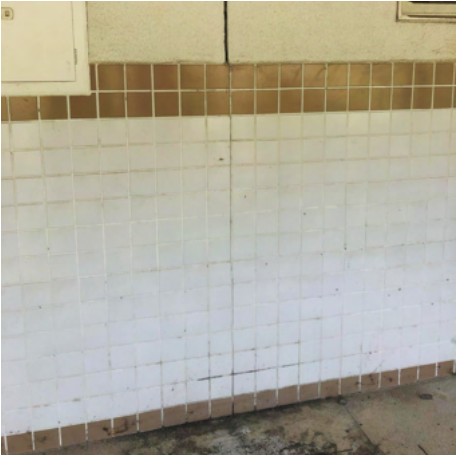
<p>Figura B.7 – Fissura T4 (12/01/2021)</p>	<p>Figura B.9 – Fissura T5 (12/01/2021)</p>	<p>Figura B.11 – Fissura T6 (12/01/2021)</p>

<p>Figura B.8 – Fissura T4 (12/01/2021)</p>	<p>Figura B.10 – Fissura T5 (12/01/2021)</p>	<p>Figura B.12 – Fissura T6 (12/01/2021)</p>
