UNIVERSIDADE FEDERAL DE ALAGOAS

**UTILIZAÇÃO DOS MÉTODOS VIZIR E SHRP PARA AVALIAÇÃO DAS
CONDIÇÕES SUPERFICIAIS DE TRECHO PAVIMENTADO NA CIDADE DE
MACEIÓ-AL**

Trabalho de Conclusão de Curso apresentado para o Curso de Engenharia Civil da Universidade Federal de Alagoas como forma de obtenção do título de bacharel em Engenharia Civil.

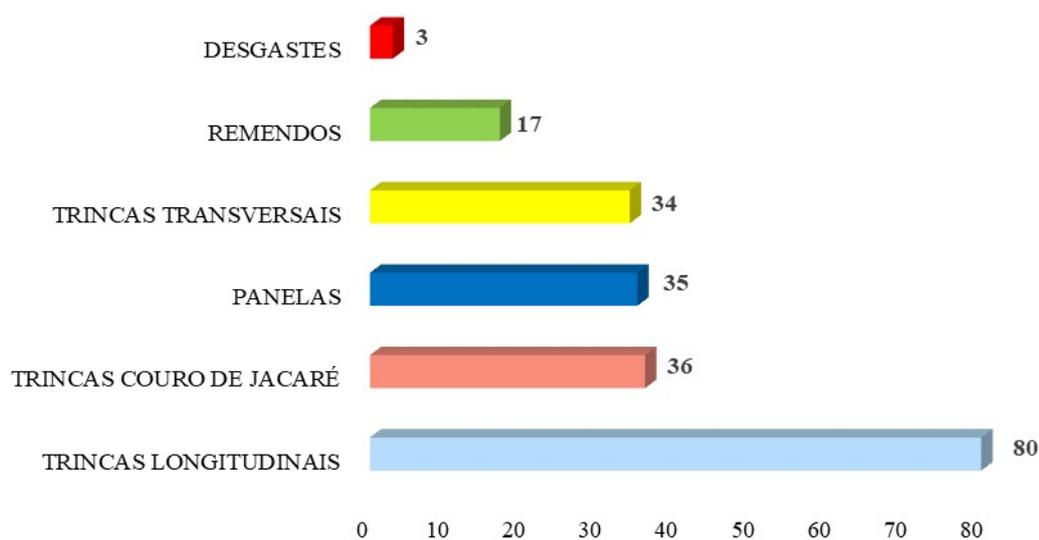
Gráfico 1 - Quantidade total de defeitos em 1 km do objeto de estudo

Ao longo da extensão de 1 km do objeto de estudo analisado, foi registrado ao todo 205 defeitos conforme evidenciados no Gráfico 1, estes de extensões, dimensões e severidades diferentes. A maioria dos defeitos, cerca dos 2 mais incidentes, foi representada por trincas em geral. O defeito mais recorrente foi a trinca isolada longitudinal, o qual foi registrado por 80 vezes ao longo do levantamento. O segundo defeito mais presente no trecho em estudo, foi a trinca interligada tipo couro de jacaré, com um total de 36 registros. Na sequência aparecem panela, trinca isolada transversal, remendo e desgaste. Além disso, observou-se que em algumas regiões houve uma combinação de um ou mais defeitos.

Constatou-se também que o defeito trinca couro de jacaré foi a patologia com maior severidade em relação aos demais, pois, dentre o total de 36 registros, de acordo com o Método SHRP, 69% delas receberam uma classificação de severidade média, assim como, de acordo com o Método Vizir, 64% das mesmas trincas receberam uma classificação de severidade alta. Os demais defeitos e suas respectivas distribuições de severidades segundo ambos os métodos podem ser visualizados na Tabela 14.

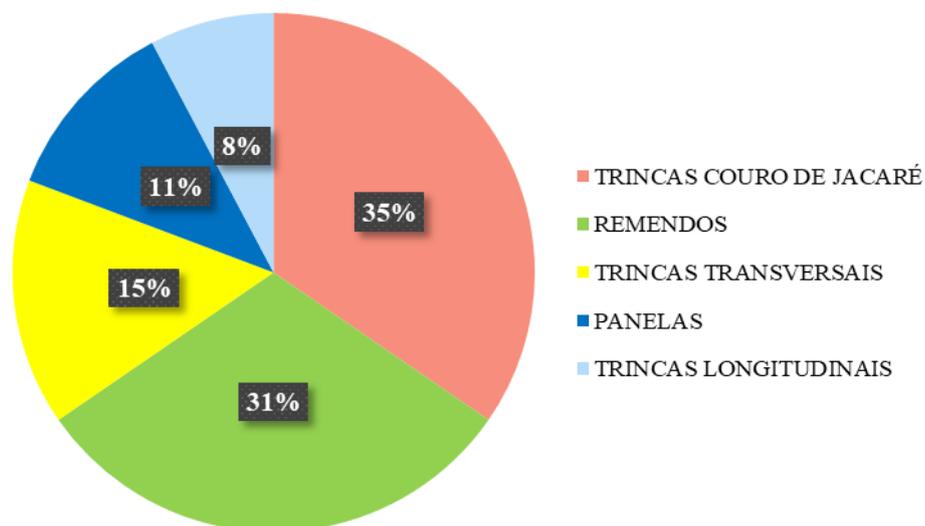
Gráfico 2 - Distribuição dos defeitos presentes no Trecho 1

O defeito mais recorrente nesse trecho é a trinca interligada tipo couro de jacaré, representando 35% (9 registros) da quantidade total de defeitos presentes no trecho. Dos defeitos apresentados, a trinca isolada longitudinal foi a que menos incidiu, correspondendo apenas a 8% (2 registros). A distribuição dos defeitos observados no Trecho 1 está representada no Gráfico 2.

De acordo com o Método SHRP, o Trecho 1 apresentou 50% dos defeitos com severidade igual a 1, o que corresponde a um nível de severidade baixa, 42% correspondendo a um nível de severidade média e 8% a um nível de severidade alta. Após os cálculos de acordo com a metodologia do método, encontrou-se uma nota geral (ICP) do pavimento analisado nesse trecho de 45,6, que, de acordo com o a Tabela 11, pode ser caracterizado com um estado do pavimento em um nível “Regular”.

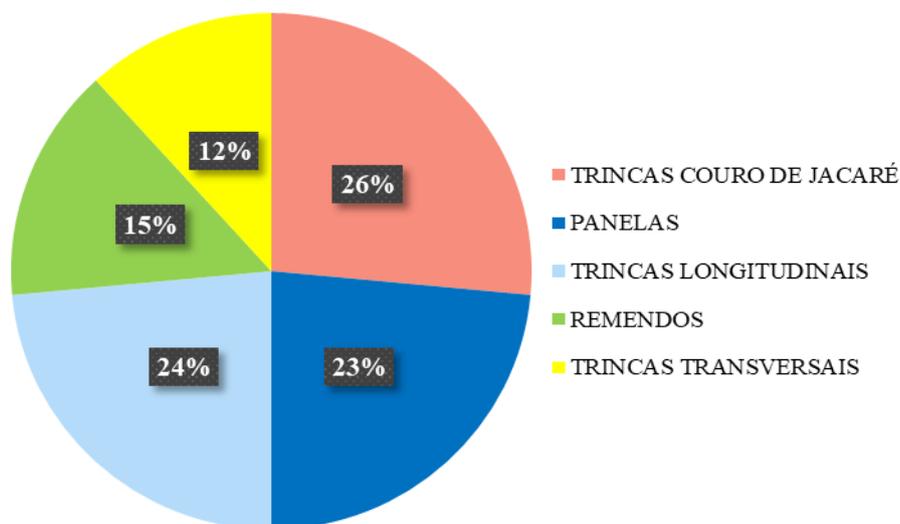
Gráfico 3 - Distribuição dos defeitos presentes no Trecho 2

Após análise dos dados, constatou-se que o defeito mais recorrente no Trecho 2 foi a trinca interligada tipo couro de jacaré, assim como no Trecho 1, com aproximadamente 26% (9 registros) em relação aos defeitos totais para esse trecho. No entanto, nota-se um equilíbrio com outros dois tipos de patologias, as panelas (P), com uma recorrência de 23% (8 registros), e as trincas isoladas longitudinais (TL), com aparição de 24% (8 registros), como mostra o Gráfico 3. Nessa situação, o defeito que menos apareceu foi a trinca isolada transversal, representado por apenas 12% (4 registros).

Segundo os resultados obtidos pelo Método SHRP, os defeitos presentes no Trecho 2 apresentaram uma predominância de severidade 2, ou seja, com um nível médio de gravidade. Essa severidade representou cerca de 53% dos totais de defeitos presentes, a partir dos indicadores do método. A nota final do pavimento (ICP) para esse trecho em análise foi de 58,3, categorizando o pavimento com uma condição superficial “Regular”.

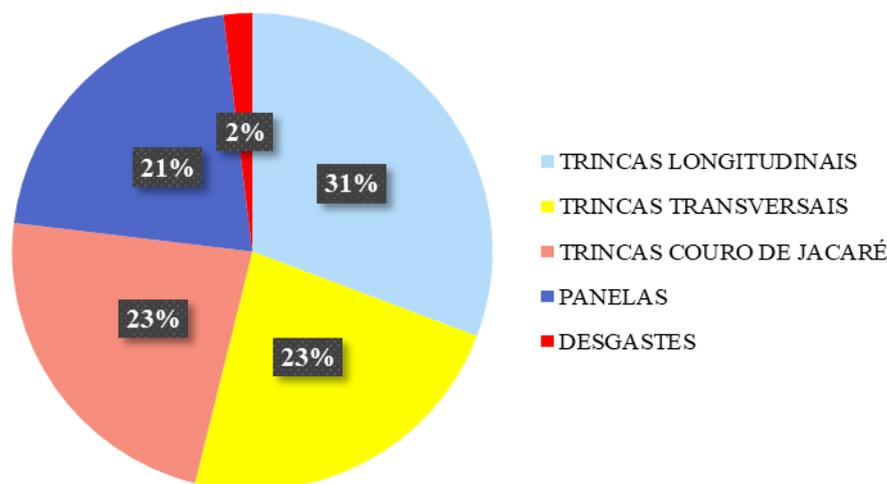
Gráfico 4 - Distribuição dos defeitos presentes no Trecho 3

Em seguida, ao analisar o levantamento de defeitos neste trecho, notou-se que a quantidade de cada tipo se encontra distribuída de forma similar, sendo 31% (16 registros) de trincas longitudinais, 23% (12 registros) de trincas transversais e a mesma porcentagem para as trincas interligadas tipo couro de jacaré. Além disso, foi observado nesse trecho a presença de desgaste em uma determinada região, com desprendimento de agregados da mistura asfáltica. Um outro diferencial do trecho em relação aos demais é que não houve a presença de remendos ou reparações notáveis. A distribuição dos defeitos pode ser vista no Gráfico 4.

Após aplicação do Método SHRP, o Trecho 3 evidenciou porcentagens similares para as severidades 1 e 2, condições as quais classificam o estado dos defeitos com um nível baixo e médio de gravidade. Cerca de 40% das patologias foram consideradas com nível de severidade baixa ou média, de acordo com o Método SHRP, e os outros 19% receberam uma classificação de severidade alta, ou seja, defeitos com gravidade maior. A nota final do pavimento (ICP) nesse trecho foi de 56,7, o que corresponde a uma classificação do estado superficial do pavimento como “Regular”.

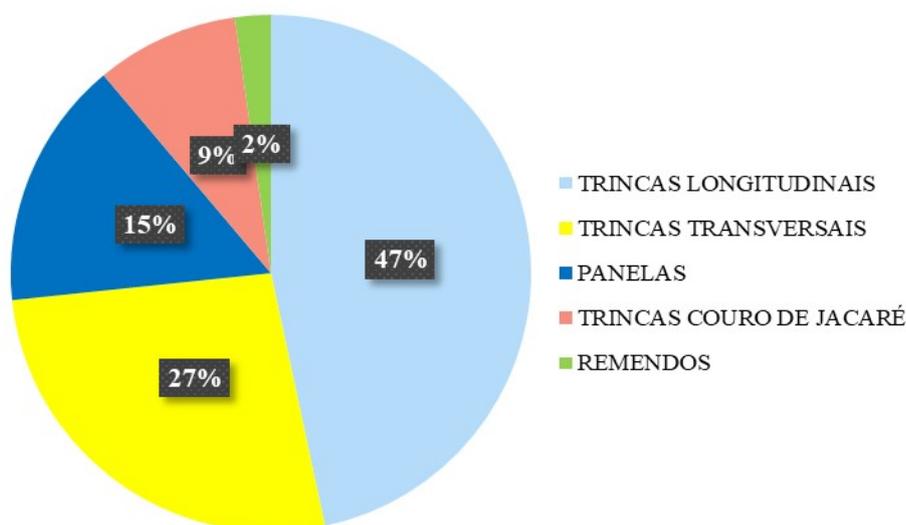
Gráfico 5 - Distribuição dos defeitos presentes do Trecho 4

No Trecho 4, o defeito mais incidente foi as trincas longitudinais, equivalendo a 47% (21 registros) do total e o defeito menos recorrente sendo o defeito de reparação, os remendos, sendo esses correspondentes a apenas 2% (1 registro) dos defeitos. Além disso, foi possível observar a presença de patologias combinadas e de desgaste nas extremidades de alguns defeitos presentes no trecho. No entanto, ressalta-se que a grande maioria dos defeitos apresentaram extensões que podem ser consideradas pequenas se comparadas as demais extensões dos defeitos encontrados em outros trechos. A distribuição geral dos defeitos no trecho em análise está apresentada no Gráfico 5.

Após a aplicação do Método SHRP, foi evidenciado que a maioria dos defeitos apresentados no Trecho 4 receberam uma avaliação de nível de severidade dos defeitos igual a 2, ou seja, severidade média, de 67%. Os demais se distribuíram entre as severidades baixa e alta, com 16% e 18%, respectivamente. Notou-se, apesar disso, que o pavimento recebeu uma nota final de ICP equivalente a 61,6, a qual o classifica com um estado de condição superficial classificada como “Bom”. No entanto, destaca-se que a nota (ICP) está muito próxima ao limite superior do intervalo que categoriza o pavimento com um estado de condição superficial categorizada como “Regular”, representado pela nota 60, conforme apresentado na Tabela 11.

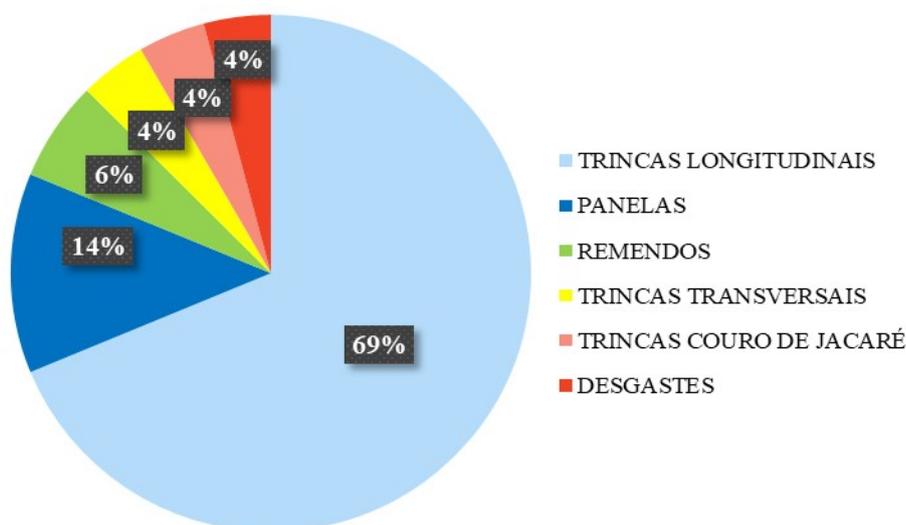
Gráfico 6 - Distribuição dos defeitos presentes do Trecho 5

Nesse último trecho, o defeito mais presente foram as trincas longitudinais (TL), representando quase 70% (33 registros) do total de defeitos registrados. As demais patologias se distribuem nos outros 20%, sendo estas, na ordem decrescente de quantidade de registro: painelas (P), remendos (R), trincas transversais (TT), trincas tipo couro de jacaré (TJ) e desgastes (D). A distribuição geral dos defeitos no trecho em análise está apresentada no Gráfico 6.

De acordo com o Método SHRP, o Trecho 5 apresentou 65% dos defeitos com uma severidade considerada média, 29% com uma severidade alta e apenas 6% com severidade considerada como baixa. A nota final da condição do pavimento (ICP) no trecho estudado foi de 28,5, o que segundo o método, classifica o pavimento com um estado definido como “Ruim”.
