UNIVERSIDADE FEDERAL DE ALAGOAS
CAMPUS DO SERTÃO

**ANÁLISE DAS MANIFESTAÇÕES PATOLÓGICAS EM PONTES DE
CONCRETO ARMADO – ESTUDO DE CASO**

2018

Trabalho de Conclusão de Curso apresentado ao curso de Engenharia Civil da Universidade Federal de Alagoas como requisito para obtenção do título de Engenheiro Civil.

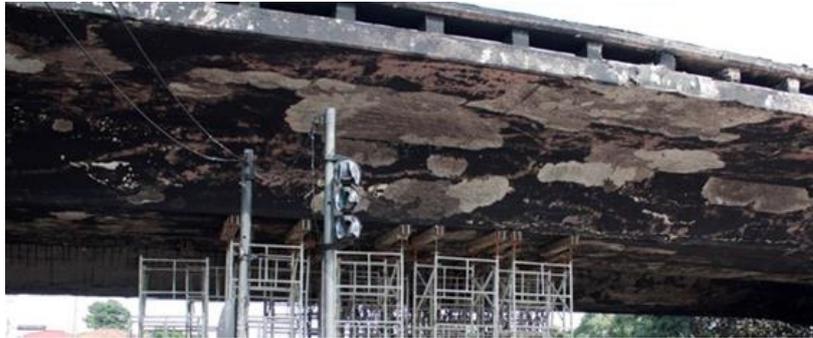
Figura 19 – Laje de concreto armado danificada por ação do fogo – Fonte: g1.globo.com, 2016

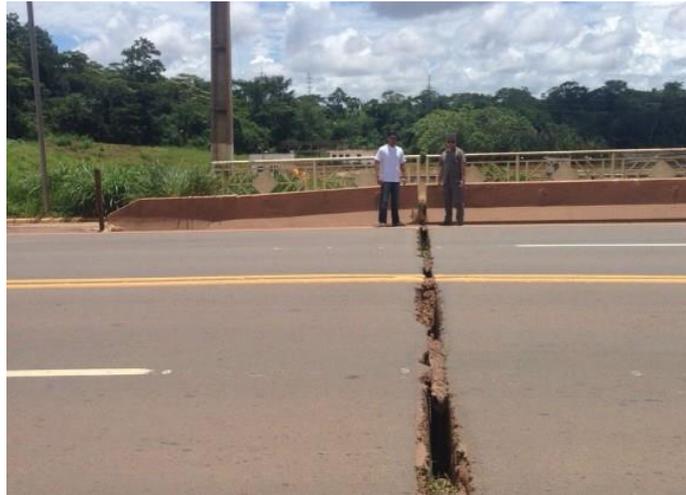
Além das suas próprias patologias, a junta tem a penetração das águas pluviais que são deletérias para as pontes, tornando necessária sua inspeção periódica. As juntas devem ser corretamente dimensionadas e locadas de forma com que assegurem a prevenção de dilatações térmicas e esforços não previstos que possam alterar o volume do elemento para cada local da estrutura em que seja aplicada. É prevista uma adequação das seções determinadas para o seu posicionamento e manutenção caso a funcionalidade da junta esteja comprometida.

Figura 20 – Ponte com falha na junta de dilatação – Fonte: Ecoacre.net, 2015

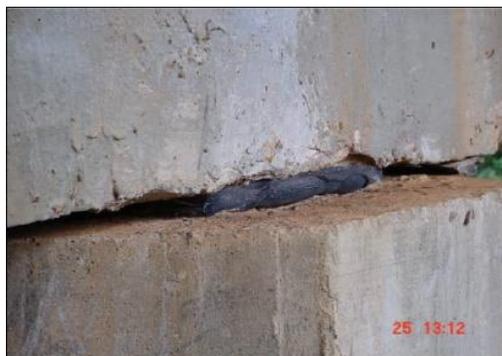
Os aparelhos de apoio, devem estar firmemente fixados, sem folgas, corretamente alinhados, em bom estado de conservação, isentos de detritos e em completo e mútuo contato com a superestrutura. Atualmente, o aparelho de apoio mais utilizado é o aparelho móvel tipo Neoprene, que é basicamente uma placa composta por elastômero e aço que tem como características a capacidade de rotação com pequena resistência e transmissão de reação de apoio em área bem definida.

Figura 21 – Aparelho de apoio esmagado – Fonte: IPR 709, 2004

Caso o aparelho se encontre fora dos padrões, o mesmo deve ser trocado com o auxílio de macacos hidráulicos antes que cause maiores prejuízos à estrutura como um todo.

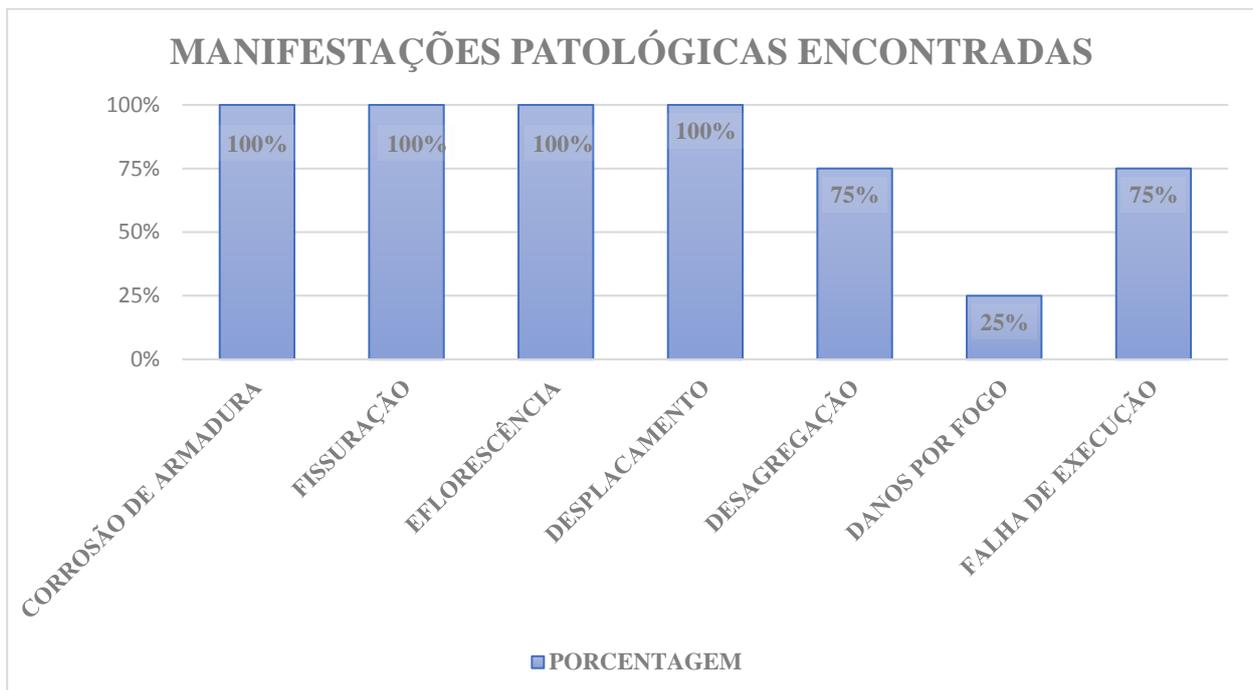
Figura 24 – Manifestações Patológicas Encontradas nas Pontes – Fonte: Autor (2018)

Analisando a Figura 24, é possível afirmar que todas as pontes apresentaram manifestações patológicas, sendo unanimidade as manifestações: Corrosão de Armadura, Eflorescência, Fissuração e Deslocamentos.

Considerando que as quatro pontes foram construídas no mesmo ano, com o mesmo modelo estrutural e em um espaço de 18,6 quilômetros de distância, era possível prever que os elementos teriam semelhança nos problemas estruturais, sendo possivelmente executados pela mesma equipe. As manifestações patológicas como corrosão de armadura, fissuração, eflorescência, deslocamento e desagregação, poderiam ter sido evitadas na etapa de concepção de projeto e execução e com manutenções periódicas. Em todas as pontes estudadas, os cobrimentos das vigas foram insuficientes, o que diminui a proteção da armadura e favorece o

efeito da corrosão através da agressividade do ambiente, conseqüentemente, gerando fissuração e deslocamento.

A eflorescência incidiu fortemente em todas as pontes estudadas, quase em unanimidade nas faces laterais das vigas, possivelmente pela circulação de água através da gravidade sobre o elemento estrutural em ambiente úmido. O fenômeno intensificou a porosidade do concreto, o que aumentou a incidência de corrosão na armadura da região afetada.

No espaço amostral estudado, apenas foi possível observar fortemente o fenômeno de desagregação nos guarda-corpos, que em sua ligação com a laje, possuíam um concreto de má qualidade unido à má execução da inserção de um elemento ao outro. No que se refere à carbonatação, esta manifestação patológica apenas poderia ser observada com o uso de elementos químicos como fenolftaleína, que reagem de acordo com o pH, ou aparelhos próprios para a medição de corrosão. Estes dispositivos não estiveram ao alcance do autor.

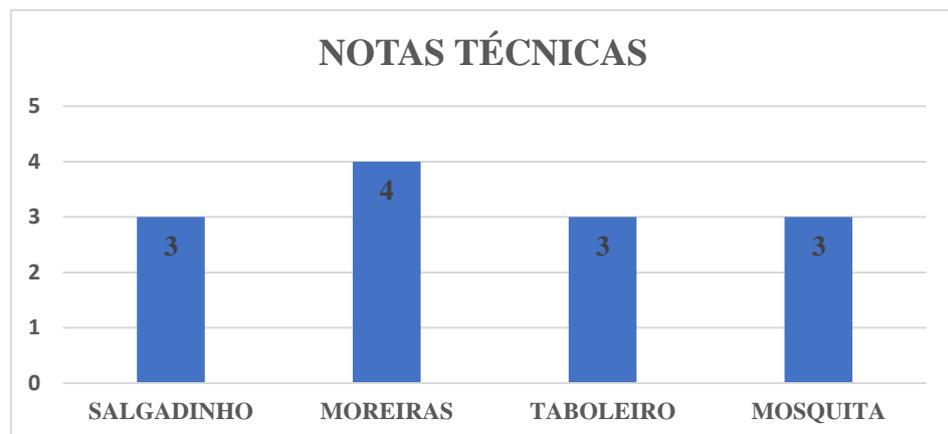
Figura 25 – Nota técnica geral das pontes – Fonte: Autor (2018)

Analisando a Figura 25, é correto afirmar que todas as pontes analisadas necessitam de manutenção e da continuidade de inspeções rotineiras, a fim de identificar em tempo hábil um agravamento da insuficiência estrutural.

A ponte 01 sobre o riacho Salgadinho, recebeu uma nota 3 devido ao seu estado de deterioração na superestrutura, com necessidade de avaliação especializada de um engenheiro de estruturas; suas vigas possuem armadura exposta e corroída em diversos pontos, cobertura insuficiente da armadura e grande incidência de eflorescência (Ver Figura 26). A laje está em condição razoável, apesar de ter ocorrido um acidente sobre ela, no qual um veículo foi

Em relação à ponte 02 sobre o riacho Moreiras, esta recebeu uma nota técnica geral 4, a melhor dentre as obras inspecionadas, por ter sido o elemento que se encontrou em um estado menos deteriorado dentre as pontes examinadas. A laje e os muros de encontro estão em boas condições, porém o vigamento apesar de não possuir muitos pontos com armadura exposta, tem pontos manifestados patologicamente por eflorescência como é possível observar através da Figura 28, o que torna grande a possibilidade de haver corrosão na armadura.

A ponte 03 sobre o riacho Taboleiro recebeu uma nota três, apesar de ter a laje em boas condições, a ponte possui deslocamentos de concreto e armadura exposta no apoio pendular (Ver Figura 29) juntamente à manifestação de eflorescência e armadura corroída exposta principalmente nas faces laterais das vigas, conforme é possível observar pela Figura 30.

A ponte 04 sobre o riacho Mosquita recebeu uma nota três devido ao alto índice de armadura corroída exposta nas vigas transversais e longitudinais, principalmente na face inferior, juntamente à manifestação de eflorescência, como pode ser visto pela Figura 31. A laje possui pequenos deslocamentos gerados por corrosão da armadura.

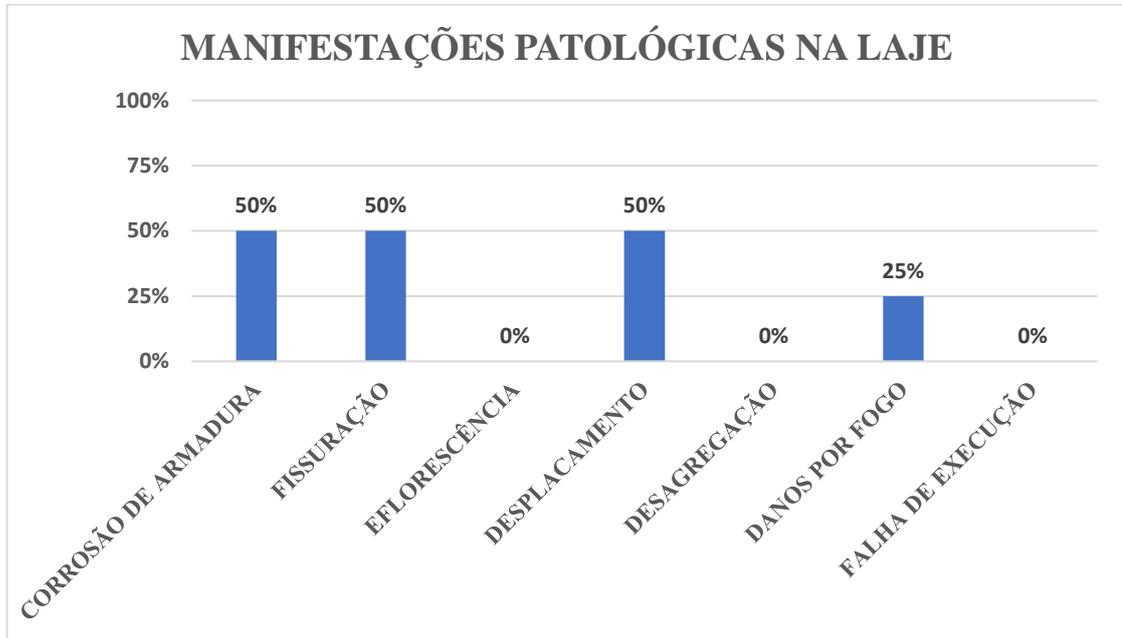
O estudo permitiu observar que a maior parte dos problemas foram localizados nas vigas longitudinais e vigas transversais. Comparando a Figuras 32 e a Figura 33, podemos constatar que os pontos mais problemáticos das pontes analisadas são as vigas.

Figura 32 – Manifestações patológicas na Laje – Fonte: Autor (2018)

A figura 32 demonstra que dentro do espaço amostral coletado, as lajes ficam divididas entre haver exposição de manifestações patológicas. Não foram identificadas manifestações de Eflorescência, Desagregação e Falha de Execução na análise da laje feita pelo autor na parte inferior das pontes.

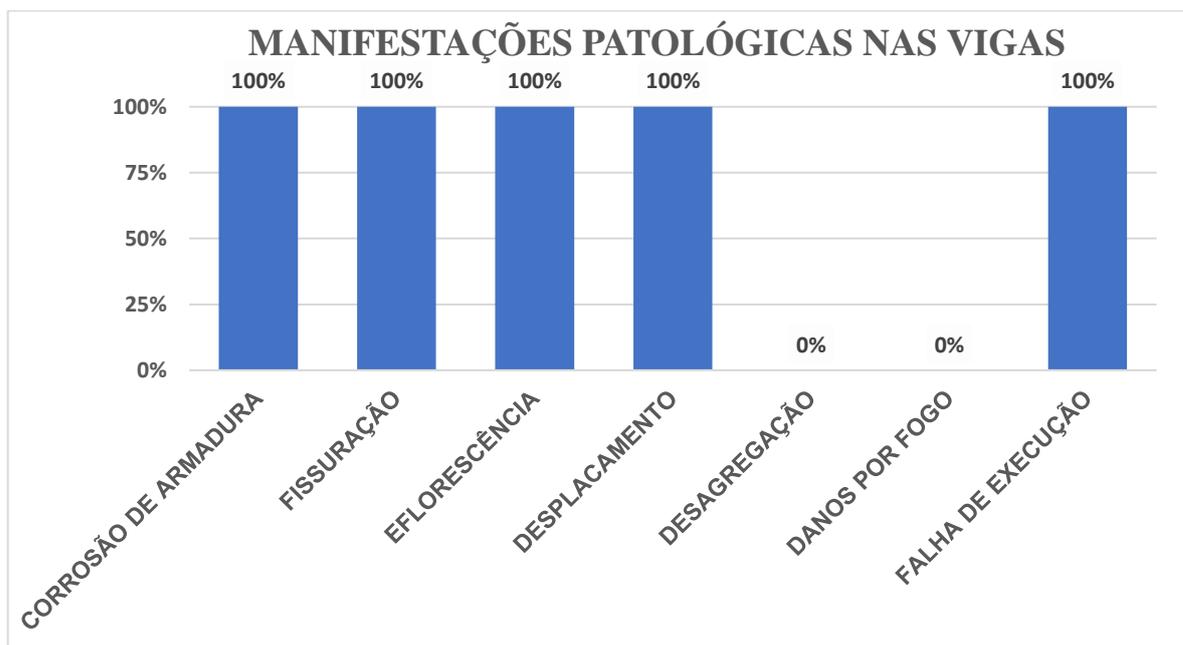
A figura 33 demonstra a precariedade das vigas analisadas neste estudo:

Figura 33 – Manifestações patológicas nas vigas – Fonte: Autor (2018)

A Figura 33 permite afirmar que todas as vigas demonstraram manifestações patológicas de Corrosão de armadura, Fissuração, Eflorescência, Deslocamento de concreto e Falhas executivas.

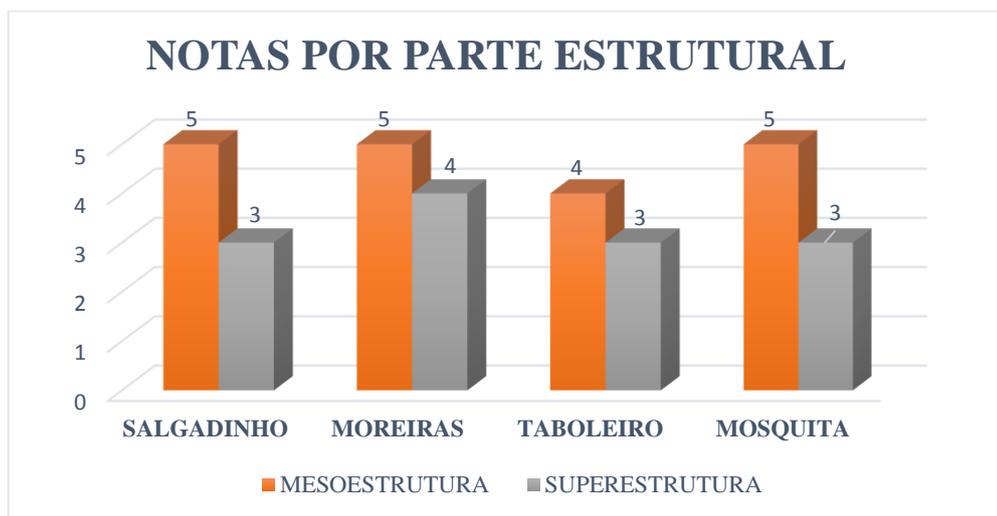
Figura 34 – Notas por parte estrutural – Fonte: Autor (2018)

Como mencionado no começo do capítulo, não foi possível o acesso à infraestrutura devido a esta não estar possibilitada de análise visual, fazendo com que não fosse atribuída uma nota para esta parte estrutural. A mesoestrutura foi analisada pelos muros de encontro e apoios pendulares, e estes se encontraram em sua maioria em bom estado. A superestrutura das pontes possui a grande maioria das manifestações patológicas encontradas no estudo de inspeção.
