ANÁLISE DAS MANIFESTAÇÕES PATOLÓGICAS DA PONTE SOBRE O RIO
PEDRA NO MUNICÍPIO DE DELMIRO GOUVEIA- AL: ESTUDO DE CASO

Trabalho de conclusão de curso apresentado ao curso de engenharia civil da Universidade Federal de Alagoas – UFAL, Campus Sertão, como requisito parcial à obtenção do título de bacharel em engenharia civil.

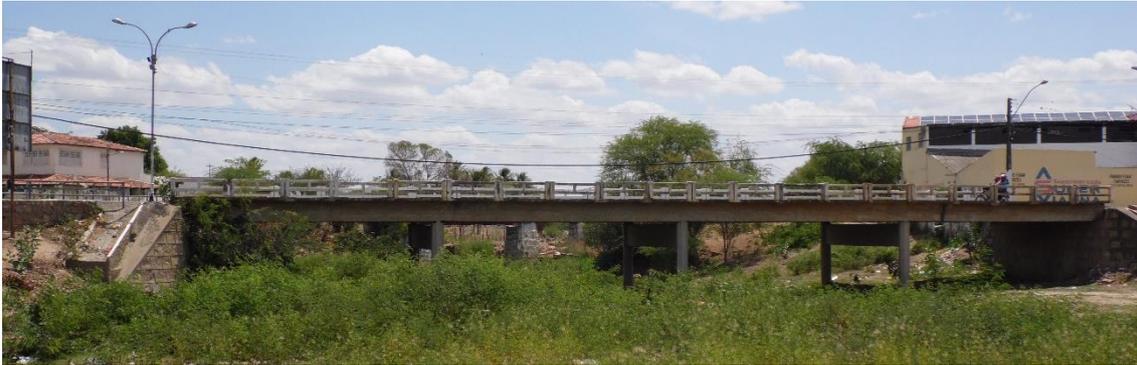
Figura 29 - Ponte sobre Rio da Pedra

Ao analisar visualmente a ponte, mostrado na Figura 36, foi constatado que há indícios de patologia por todo o corpo estrutural.

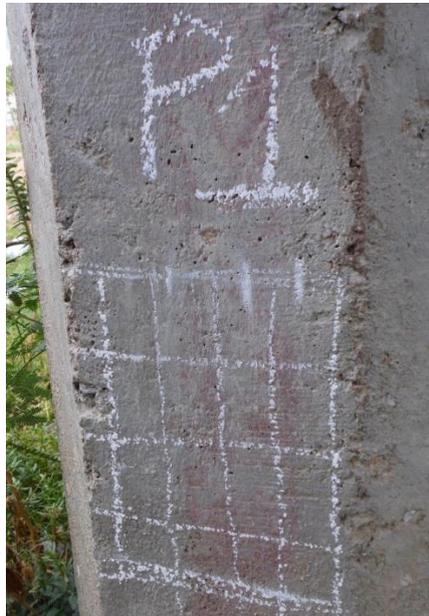
Figura 46 - Molde dos impactos do Pilar 1

Os moldes de impacto foram feitos com giz disposto de 16 quadrados, conforme mostra a Figura 47.

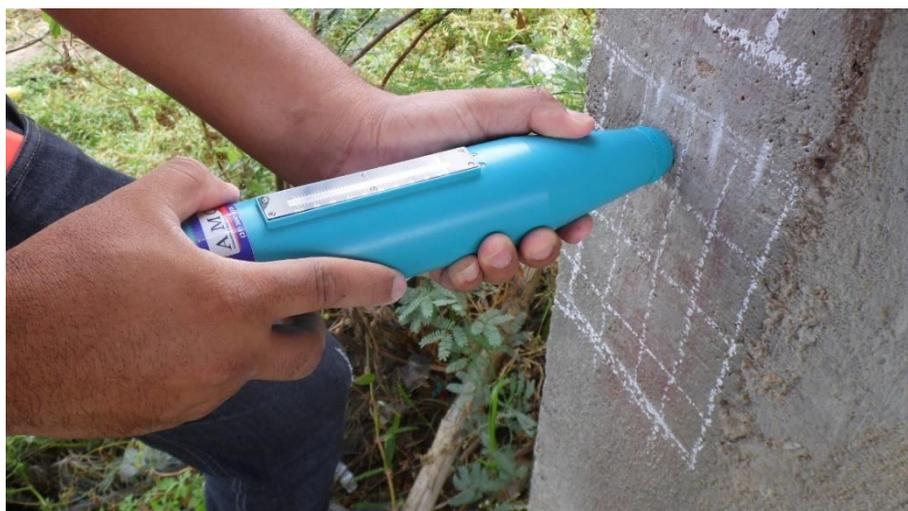
Figura 47 - Aplicação dos golpes do esclerômetro no Pilar

Nos pilares 1 e 2 assim como os pilares 5 e 6 somente foi possível analisar uma face do pilar em razão das irregularidades na superfície do concreto e pela dificuldade de acesso do terreno em razão da presença de plantas no local. A Figura 48 ilustra a aplicação do esclerômetro no elemento estrutural.
