UNIVERSIDADE FEDERAL DE ALAGOAS - UFAL
FACULDADE DE ARQUITETURA E URBANISMO - FAU
CURSO DE ARQUITETURA E URBANISMO

Proposta de retrofit para melhoria do desempenho térmico das fachadas da edificação vertical do Hospital Universitário Professor Alberto Antunes (HUPAA) - UFAL

TRABALHO FINAL DE GRADUAÇÃO

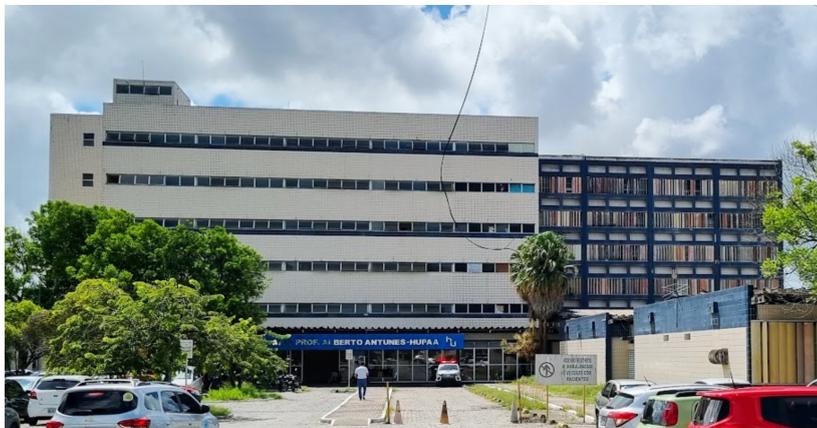
Figura 01: fachada sudoeste do HUPAA, voltada à Av. Lourival Melo Mota.

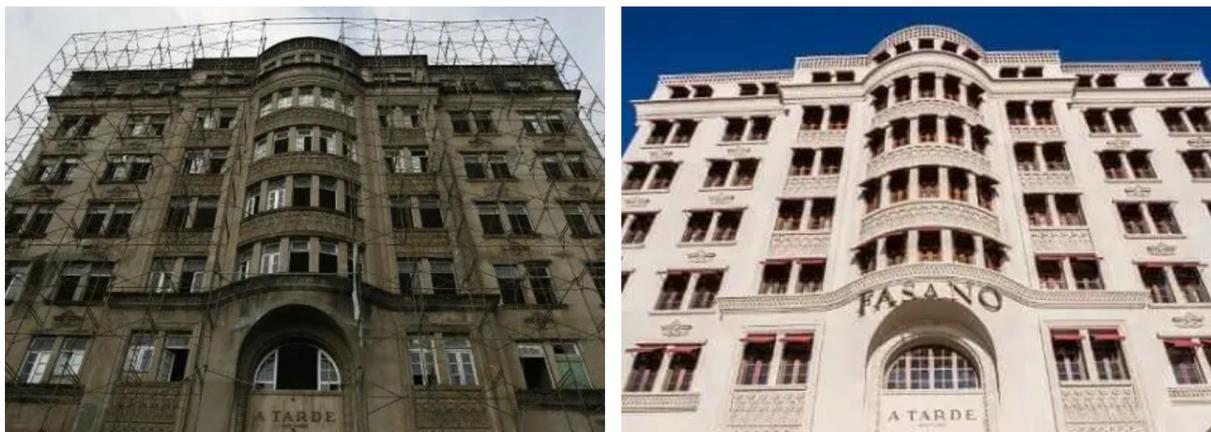
Figura 02: Hotel Fasano, Salvador-BA, antes e depois de passar por um retrofit.

O retrofit está sendo uma realidade cada vez mais presente no Brasil, alguns exemplos notáveis de retrofit são: Hotel Fasano, Salvador-BA (figura 02); Farol Santander, São Paulo-SP (figura 03); Estádio do Maracanã, Rio de Janeiro-RJ (figura 04).

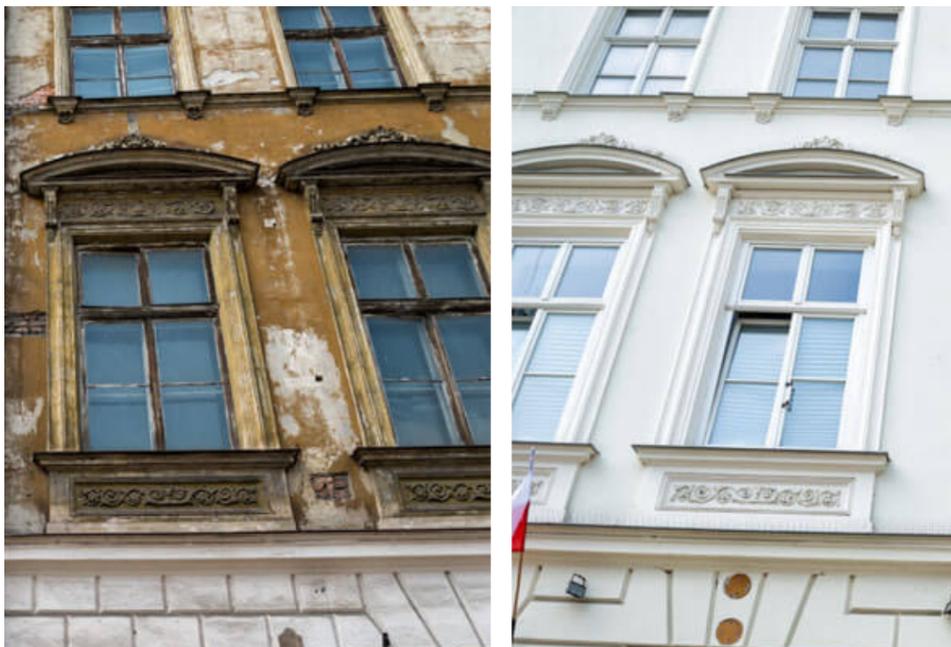
Figura 03: parte da fachada do Farol Santander, São Paulo-SP, antes e depois de passar por um retrofit.

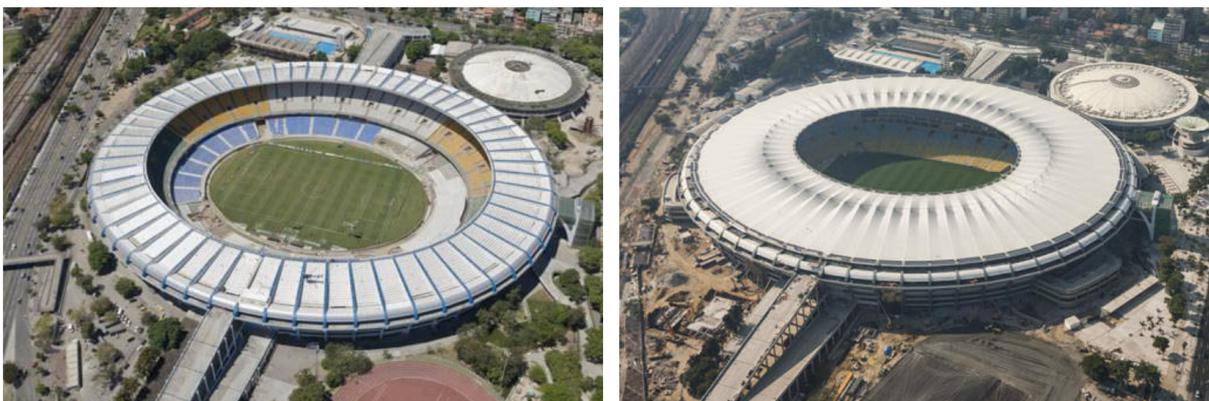
Figura 04: Maracanã, Maracanãzinho e entorno antes (2006) e depois (2013) do retrofit.

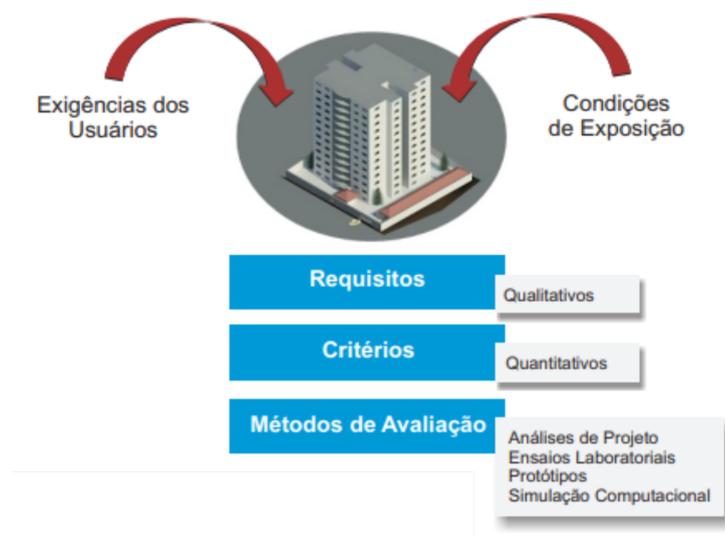
Figura 05: resumo esquemático da estrutura da Norma.

A Norma foi organizada a partir dos elementos do edifício levando em consideração as condições de implantação e as exigências dos usuários, definindo os requisitos (características qualitativas) aos quais se pretende atender, estabelecendo critérios (grandezas quantitativas) para esse atendimento e sua forma de avaliação.

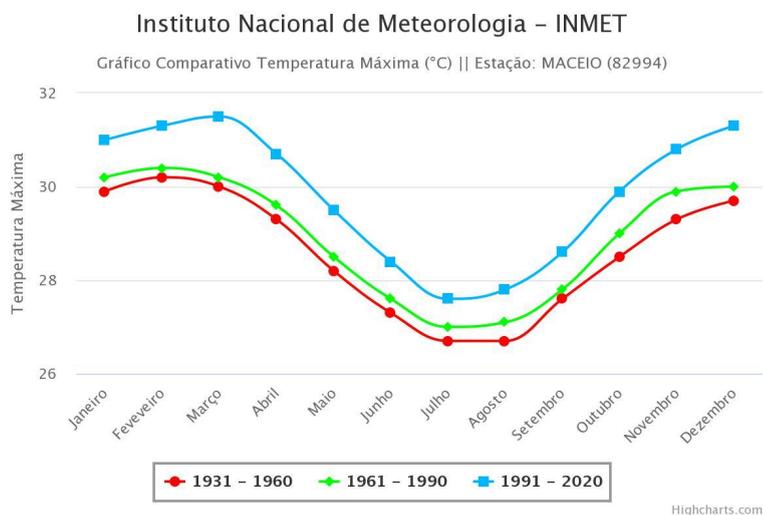
Figura 06: gráfico das médias das temperaturas máximas para a cidade de Maceió.

Observando o gráfico da figura 06 percebe-se que as médias das temperaturas máximas anuais cresceram ao longo dos anos. A maior média encontrada no primeiro intervalo (1931-1960) foi de 30,2°C e ocorreu em fevereiro; no intervalo seguinte (1961-1990) subiu para 30,4°C e ocorreu no mesmo mês. Já no último intervalo (1991-2020) subiu para 31,5°C e ocorreu no mês de março. Quanto as temperaturas médias máximas mais baixas, ocorreram no mês de julho nos 3 intervalos, foram elas: 26,7°C (1931-1960); 27°C (1961-1990); 27,6°C (1991-2020).

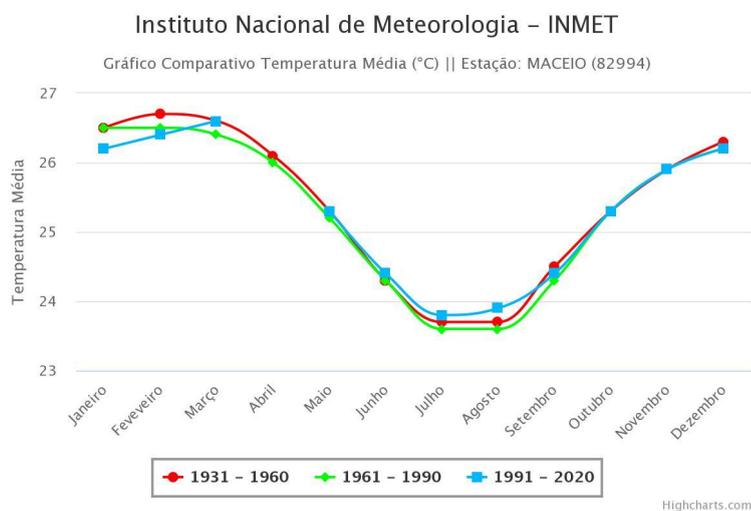
Figura 07: gráfico das médias das temperaturas médias para a cidade de Maceió.

Observando o gráfico da figura 07 tem-se que as médias das temperaturas médias anuais mais altas foram: 27,6°C (1931-1960), mês de fevereiro; 26,5°C (1961-1990), mês de janeiro; 26,6° (1991-2020), mês de março. As médias das temperaturas médias anuais mais baixas foram: 23,7°C (1931-1960), meses de julho e agosto; 23,6°C (1961-1990), meses de julho e agosto; 23,8°C (1991-2020), mês de julho.

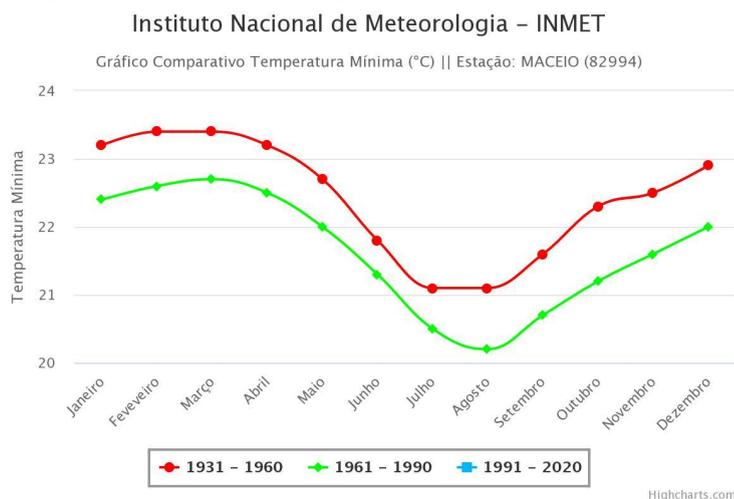
Figura 08: gráfico das médias das temperaturas mínimas para a cidade de Maceió.

Observando o gráfico da figura 08 percebe-se a ausência dos dados referentes ao último intervalo analisado (1991-2020) das médias das temperaturas mínimas, os dados mais atuais disponíveis, são do intervalo anterior (1961-1990). As médias das temperaturas mínimas anuais mais altas foram: 23,4°C (1931-1960), meses de fevereiro e março; 22,7°C (1961-1990), mês de março. Já as médias das temperaturas mínimas anuais mais baixas foram: 21,1°C (1931-1960), meses de julho e agosto; 20,2°C (1961-1990), mês de agosto.

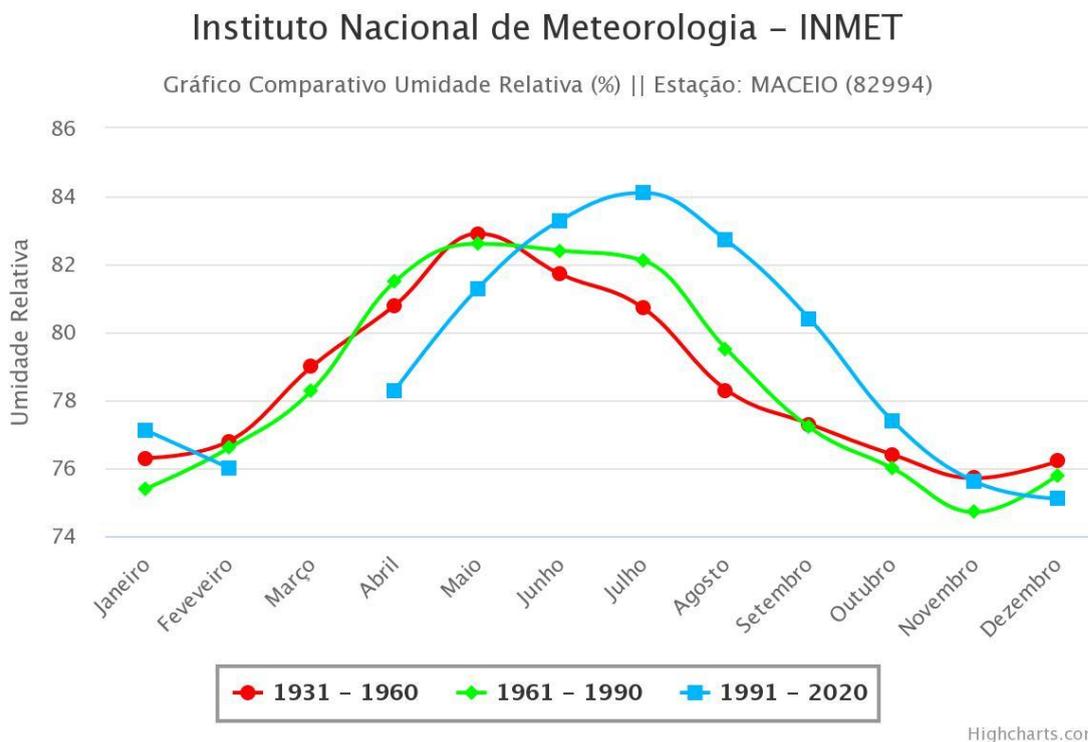
Figura 10: gráfico da umidade relativa do ar para a cidade de Maceió.

Analisando o gráfico (figura 10) percebe-se que a média máxima mais recente (1991-2020) da umidade relativa do ar para a cidade de Maceió, 84%, ocorre no mês de julho, enquanto a média mínima mais recente (1991-2020), 75%, ocorre no mês de dezembro. Percebe-se que houve um aumento em relação à média máxima anterior (1961-1990), que correspondia a 82% e ocorreu no mês de maio. Em relação à média mínima anterior (1961-1990), também identificou-se um aumento no intervalo mais recente, 74%, ocorreu no mês de novembro, em todas as séries históricas observadas a umidade relativa encontra-se acima do intervalo 40% - 70%, nível recomendado para o organismo humano, de acordo com a OMS.

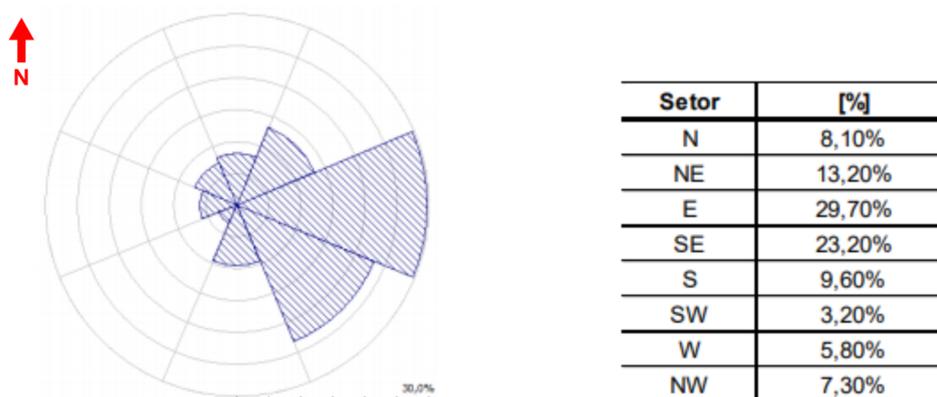
Figura 11: rosa dos ventos média anual (de Maceió-AL) elaborada com os dados observados referentes ao período 2003 – 2012 através do modelo WASP e respectivas frequências por setor.

Analisando a Rosa dos ventos (figura 11) tem-se que, na média anual para a cidade de Maceió-AL, as maiores frequências de ocorrência de vento ao longo do ano, estão associadas às direções Leste (29,70%) e Sudeste (23,20%).

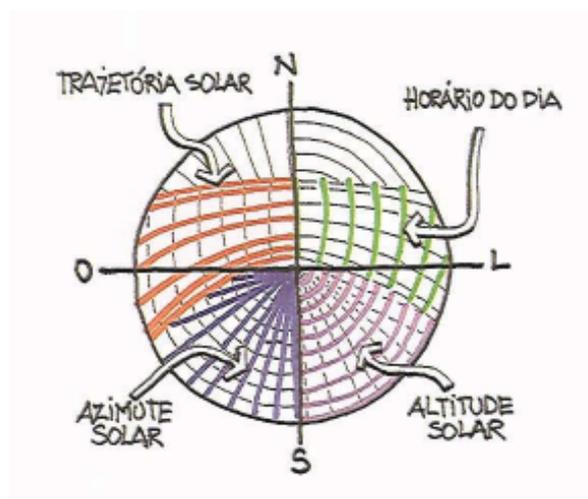
Figura 13: ilustração de uma carta solar.

A implantação de um edifício, criação de aberturas, artifícios para sombreamento, uso de materiais isolantes e algumas outras decisões projetuais, estão diretamente relacionadas ao conhecimento do percurso do sol e sua incidência sobre o edifício. A radiação solar é a principal fonte de energia do planeta. Seja como fonte de calor ou como fonte de luz, o sol é um elemento de extrema importância no estudo do conforto térmico na arquitetura. A radiação solar possui o comportamento mais conhecido entre os elementos climáticos, basta identificar sua altitude e o azimute em uma carta solar para saber a posição do sol na abóbada celeste a qualquer momento do ano. “A posição do Sol na abóbada celeste pode ser definida através dos ângulos de altitude solar (γ) e de azimute solar (α), ângulos que variam de acordo com a hora do dia e período do ano.” (DUTRA; LAMBERTS; PEREIRA, 1997, p.30). (Figura 13).

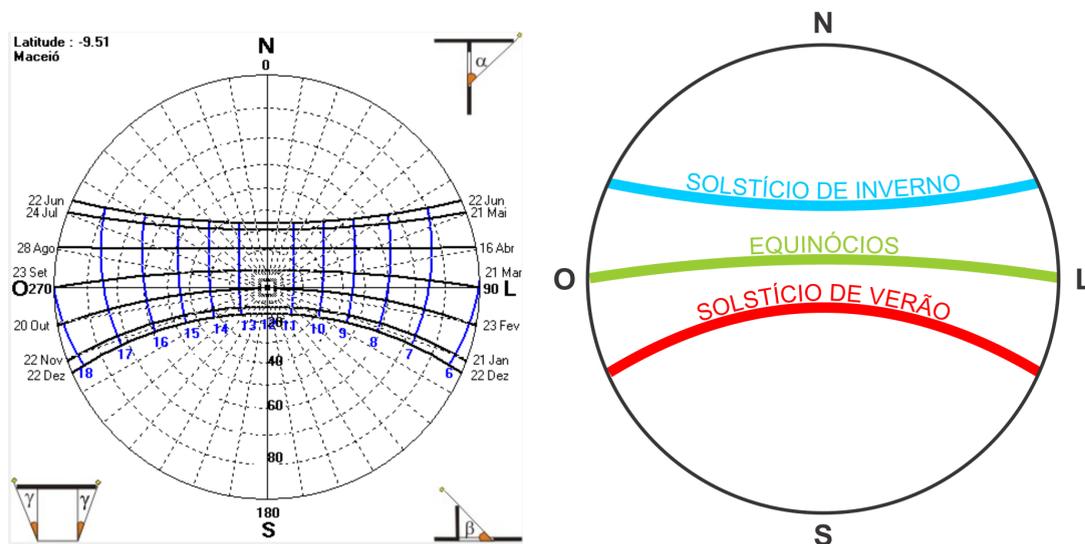
Figura 14: carta solar da cidade de Maceió-AL e identificação dos solstícios e equinócios.

Observando-se a carta solar de Maceió (figura 14) e tomando como base as fachadas voltadas à orientação norte, tem-se que durante os meses de março (equinócio), abril, maio, junho (solstício de inverno), julho, agosto e setembro (equinócio), há incidência de radiação solar direta desde o nascimento até o pôr-do-sol. De modo contrário, durante os meses de outubro, novembro, dezembro (solstício de verão), janeiro e fevereiro, não há incidência de radiação solar direta durante todo o dia. Para as fachadas voltadas à orientação sul o cenário se inverte durante todos os meses do ano, nos períodos em que a fachada norte recebe radiação solar durante toda a extensão do dia, a fachada sul não recebe radiação solar durante o dia todo, o contrário também é verdade.

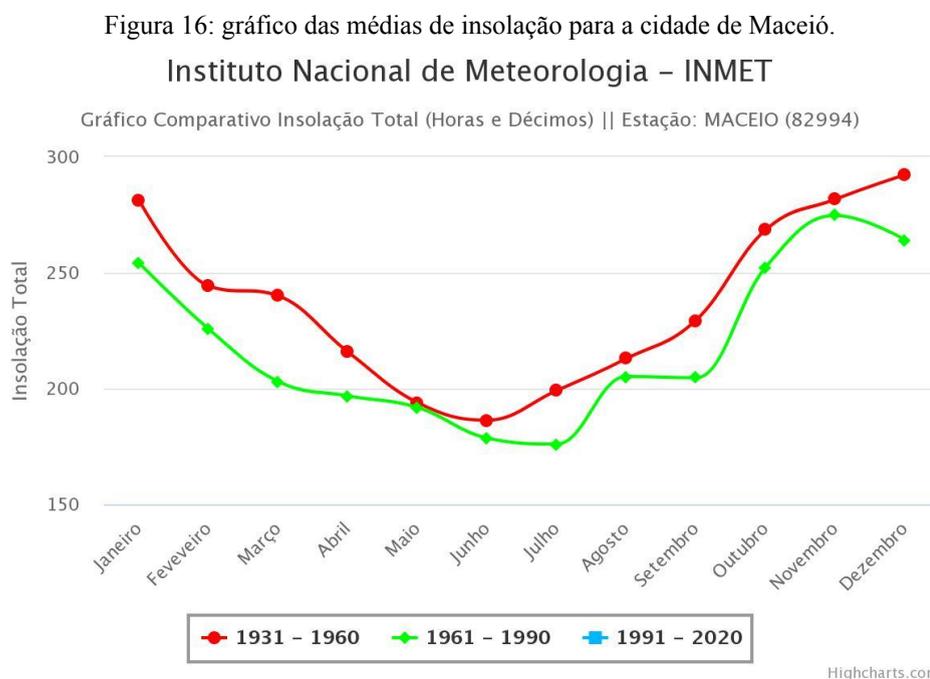
Os valores das médias mensais da insolação total, em horas, encontram-se ilustrados na figura 16.

As maiores médias de insolação foram: 292,3h (1931-1960), mês de dezembro; 274,7h (1961-1990), mês de novembro. Já as menores médias de insolação foram: 186,3h (1931-1960), mês de junho; 176h (1961-1990), mês de julho. Apontando os meses que podem ser considerados os mais quentes do ano, pode-se tomar como base a proteção prevista para esse período, concluindo que nos outros meses a demanda de proteção será reduzida.

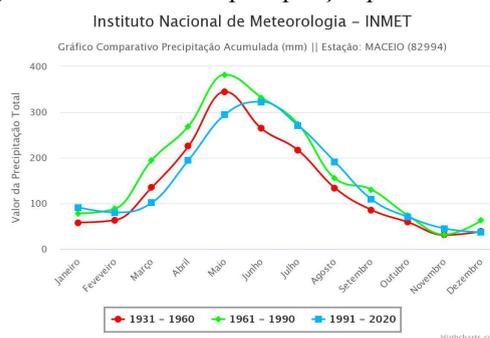
Figura 17: gráfico das médias de precipitação para a cidade de Maceió.

A figura 17 apresenta o comportamento da precipitação acumulada ao longo dos anos, em Maceió. É possível identificar as épocas mais chuvosas e secas da região. O mês de maio se destaca como período chuvoso, na série histórica (1991-2020), com 322,8mm de precipitação média. Já o mês de dezembro se destaca como período mais seco, na série histórica (1991-2020), com 36,7mm de precipitação média.

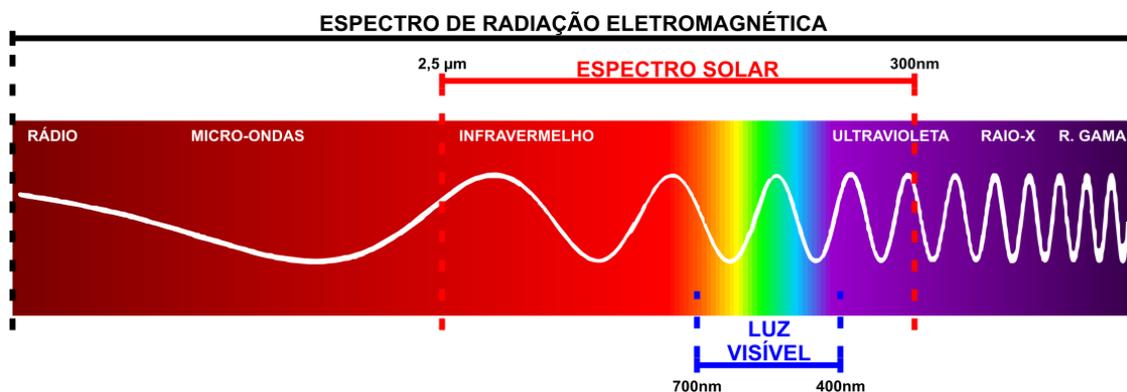
Figura 18: espectro de radiação eletromagnética.

Os edifícios multipavimentos ganham calor através da envoltória de suas fachadas que recebem a radiação solar. O sol emite três diferentes tipos de radiação eletromagnética (figura 18), são elas: infravermelha, luz visível e ultravioleta (figura 19). Aquela responsável por fornecer calor aos edifícios, por meio do processo de radiação-condução-convecção (figura 20), é a radiação infravermelha.

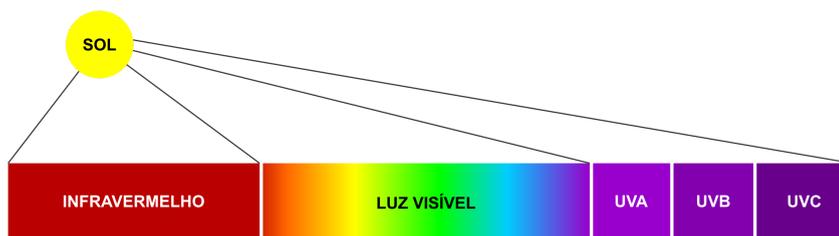
Figura 19: tipos de radiações solares.

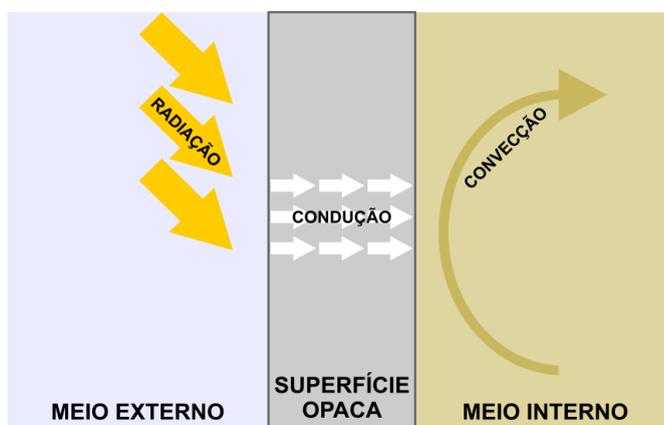
Figura 20: transmissão de calor do meio externo para o meio interno das edificações.

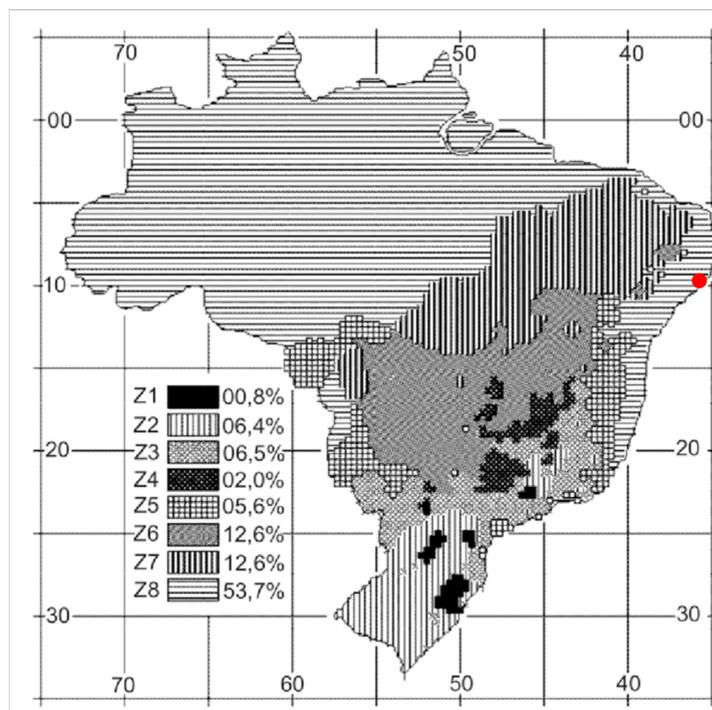
Figura 21: mapa do zoneamento bioclimático brasileiro, com destaque (em vermelho) da cidade de Maceió-AL.

Em se tratando de retrofit de fachadas, a demolição completa para substituição dos sistemas de vedação vertical se torna demasiadamente onerosa. Caso haja necessidade de melhorar as propriedades térmicas da envoltória, pode-se recorrer à substituição dos revestimentos. Como referência, pode-se adotar a NBR 15575, que vai tratar das grandezas de desempenho térmico dos materiais que podem compor a vedação e cobertura das edificações. Grandezas como: transmitância (ou condutância) térmica, resistência térmica, capacidade térmica, fator solar de vidros e absorvância térmica. Os valores determinados para cada propriedade mencionada, dependerá da zona bioclimática (ZB) da cidade em que a edificação está inserida. A cidade de Maceió-AL faz parte da ZB 08 conforme mapeamento da ABNT NBR 15220-3 (figura 21).

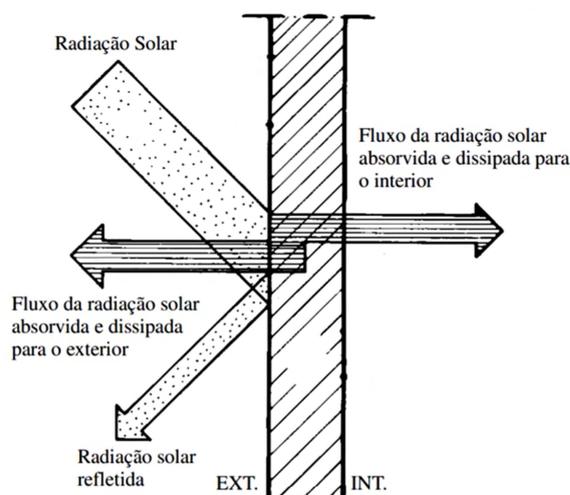
Figura 24: esquema ilustrativo de trocas de calor através de paredes opacas.

As trocas de calor entre a envoltória das edificações e o meio externo ocorrem pelos processos de radiação, condução e convecção. Radiação, quando as ondas de luz e calor emitidas pelo sol atingem a face externa da edificação, transferindo calor para os materiais que a compõem; condução, quando os materiais componentes da face externa da fachada absorvem e conduzem energia térmica por meio de suas massas para o ambiente interno; convecção, quando a face interna da fachada dissipa a energia térmica em forma de calor para o ambiente interno, resultando em trocas com as moléculas de ar presentes no ambiente (figura 24). Quanto mais clara for a cor da face externa da fachada, menor a proporção de calor absorvido pela superfície. Ou seja, menor sua absorvância (capacidade de absorver o calor) e maior a sua refletância (capacidade de refletir o calor). (figura 25).

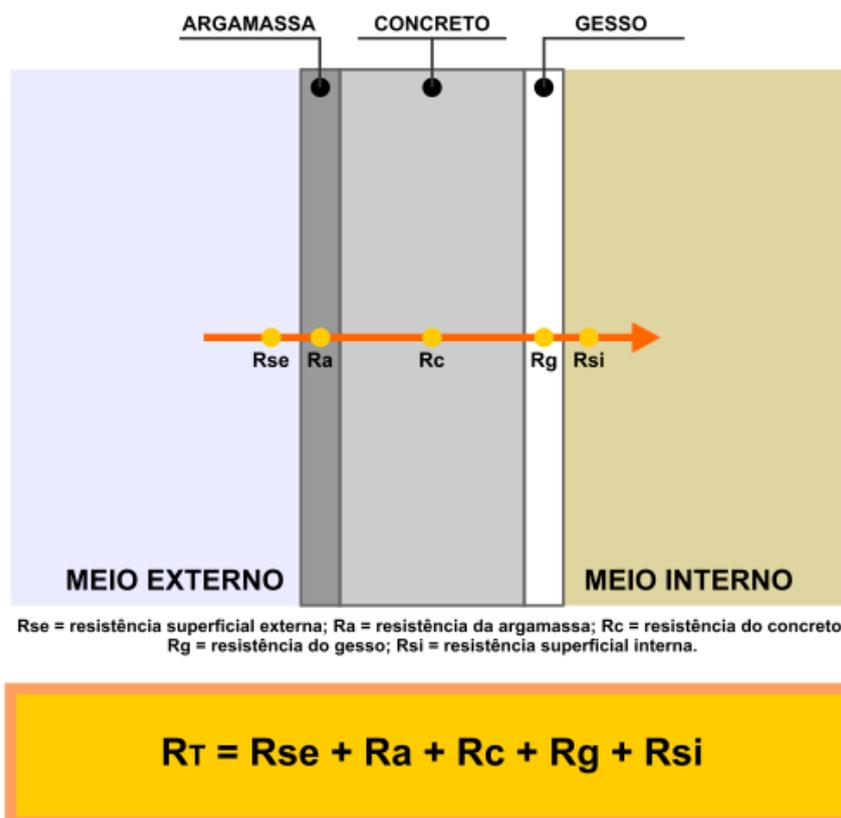
Figura 27: esquema ilustrativo das resistências presentes na composição de uma parede opaca.

Através da soma das resistências térmicas (R) dos componentes da fachada, encontra-se o valor de resistência total (RT) e, em seguida, pode-se calcular o valor U, que é inversamente proporcional ao valor R encontrado.

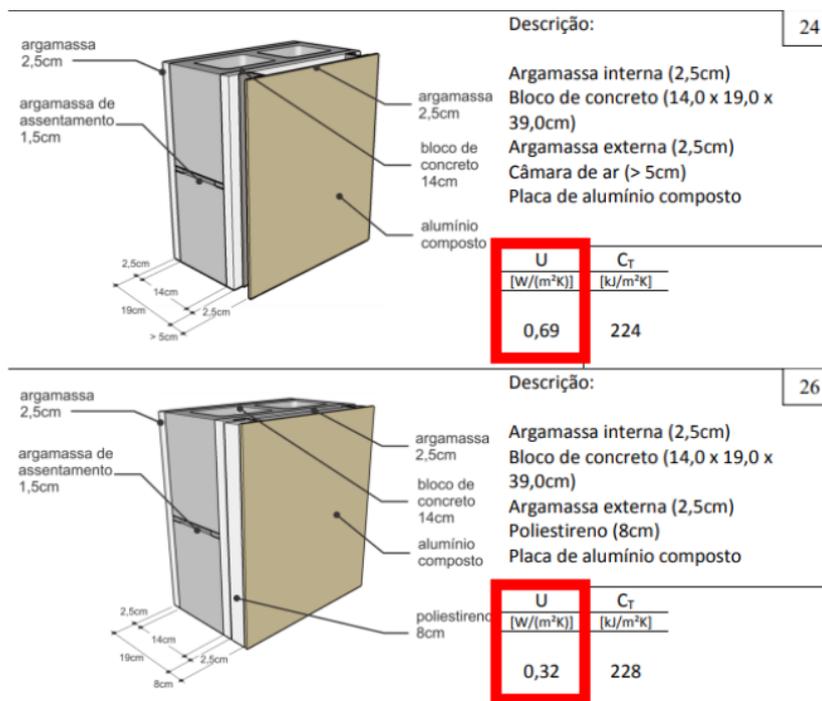
Figura 31: tipologias de paredes de blocos de concreto, com placa de alumínio composto e respectivas propriedades térmicas.

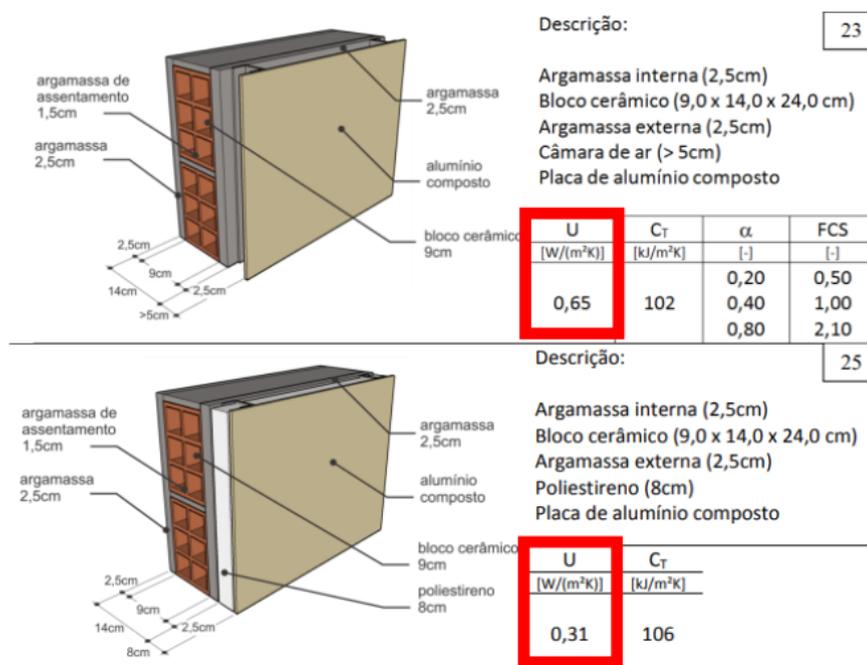
Figura 32: tipologias de paredes de blocos cerâmicos, com placa de alumínio composto e respectivas propriedades térmicas.

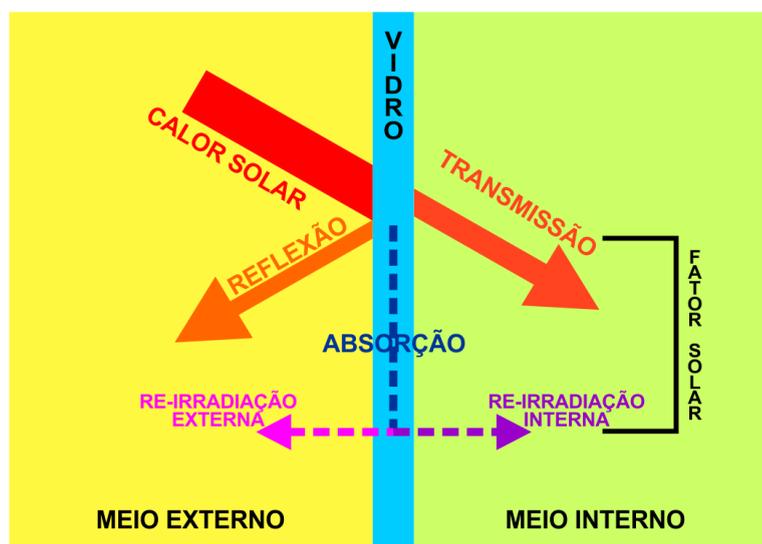
Figura 33: propriedades térmicas do vidro.

No mercado, existe uma grande variedade de tipos de vidros, com diversas características térmicas, mecânicas e com diferentes espessuras. Dentre os fatores potencializadores da utilização do vidro estão a permeabilidade visual, baixa redução da iluminação natural, possibilidade de reciclagem (característica de sustentabilidade) e facilidade de oferta. A radiação solar emite ondas de luz e calor que, ao incidir sobre os vidros planos das fachadas, iluminam e aquecem os ambientes internos. A razão entre a quantidade de radiação solar que atravessa e a que incide na janela é chamada de fator solar (figura 33). (LAMBERTS et al., 2016).

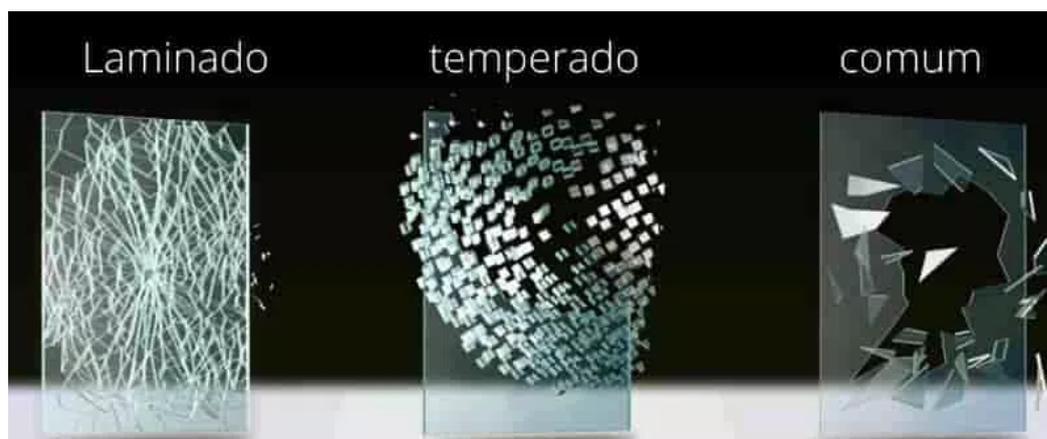
Figura 34: comparação dos comportamentos dos vidros após a quebra.

O vidro comum quebra facilmente e produz longas lâminas cortantes. O vidro temperado é mais resistente e, quando ocorre a quebra, os fragmentos são menos cortantes. O vidro laminado possui uma camada “plástica” entre dois vidros e não estilhaça, muito usado em pára-brisas de veículos e passarelas de vidro.

Mediante informações expressas na NBR 7199/1989, são permitidos apenas vidros de segurança para utilização em fachadas, abrindo exceção para outros tipos de vidros quando colocados sobre peitoril de 1,10m de altura acima do térreo. São chamados vidros de segurança aqueles que, pelo seu processo de fabricação, o risco de ferimentos em caso de quebras é reduzido, a exemplo dos vidros temperados e laminados (figura 34). (SCE, 2019)

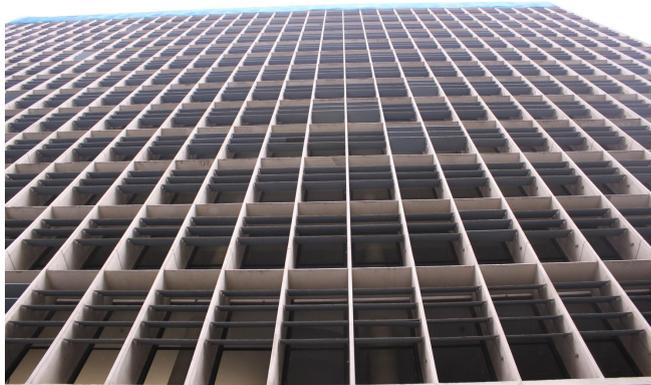
Figura 35: combinação de brises horizontais e verticais no Min. de Educação e Saúde / Lucio Costa e equipe.

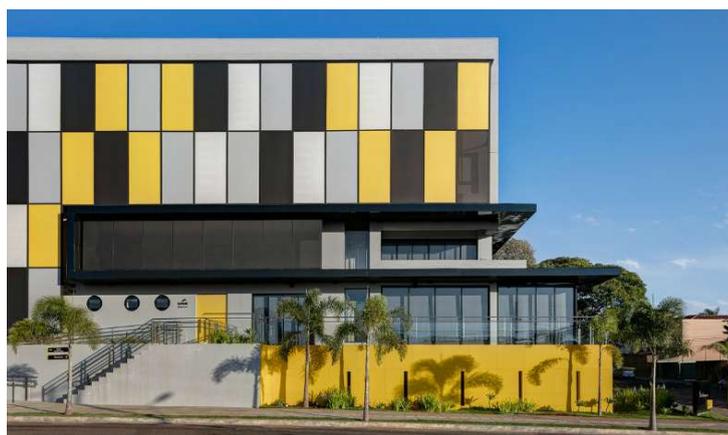
Figura 36: fachada com aplicação de membrana têxtil no Centro de Educação Profissional Senac Turismo e Gastronomia, Campo Grande (MS).

Também estão entre os dispositivos de sombreamento os painéis compostos por membranas têxteis tensionadas, que, apesar de não sombrear 100%, oferecem alguma redução na carga térmica recebida por ele, através dos filtros presentes em sua composição. O sistema pode ser montado na própria obra ou pré-montado em fábrica. São fabricados em alumínio e os perfis são fixados à construção através de suportes especiais de fácil instalação, resultando em uma obra mais limpa (figura 36).

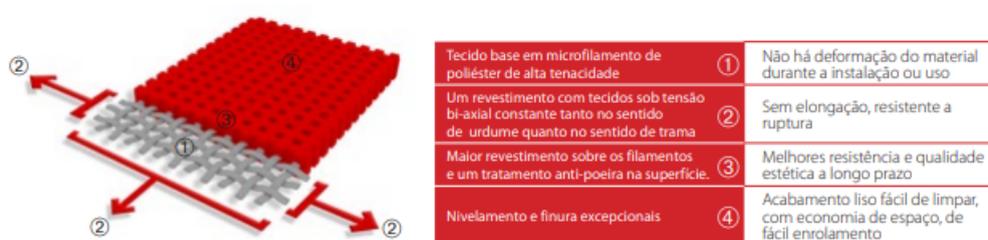
Figura 37: tecnologia presente na membrana têxtil de uma fabricante.

membrana, 14% e 28% são algumas das opções. De acordo com Bessa et al. (2011), a vida útil da membrana está fixada entre 15 e 20 anos, mas o tecido pode ser substituído a qualquer momento. Leve e resistente, o sistema de fachada tensionada protege o interior contra intempéries, enquanto assegura passagem de ar e conforto térmico. Por falar em leveza, o peso desse material, considerando estrutura e membrana têxtil, é de cerca de 15 kg/m². (figura 37).

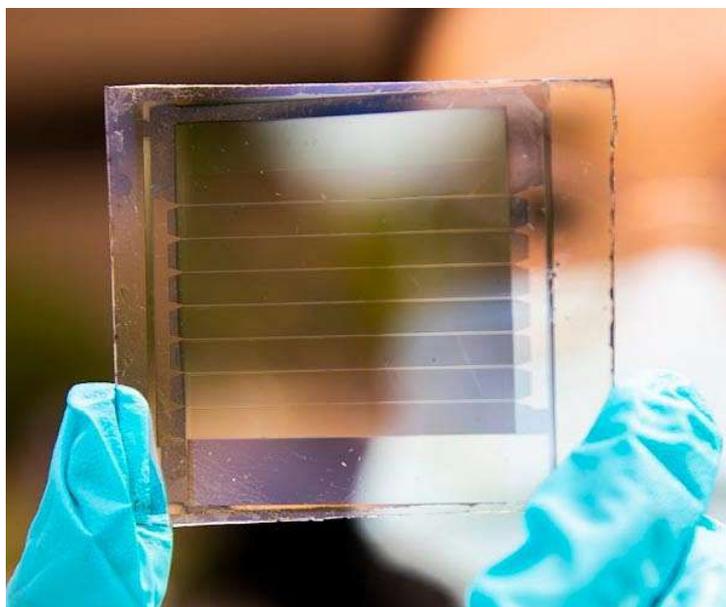
Figura 40: módulo de transparência do material, observado no retângulo central da lâmina de teste.

Na ocasião do estudo (2021) o módulo de transparência do dispositivo já era de 40% (figura 40). Mas já havia a expectativa de atingir um nível superior a 60% de translucidez em painéis fotovoltaicos de alta eficiência. Isso significa utilizar OPV em janelas comuns, sem prejudicar o visual de projetos arquitetônicos.

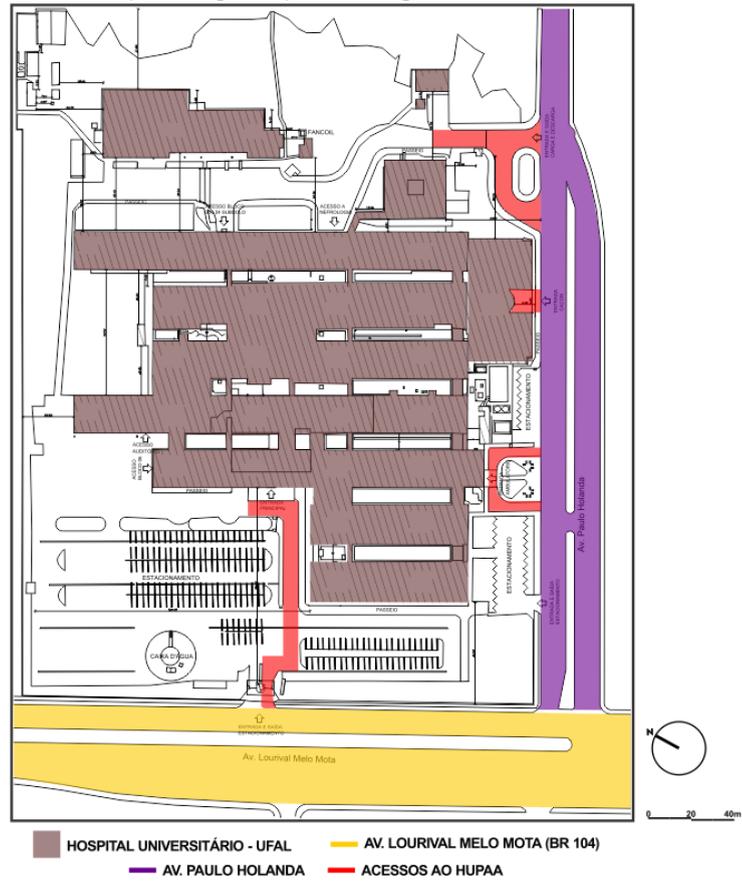
Figura 42: planta de situação e implantação do Hospital Universitário Professor Alberto Antunes.

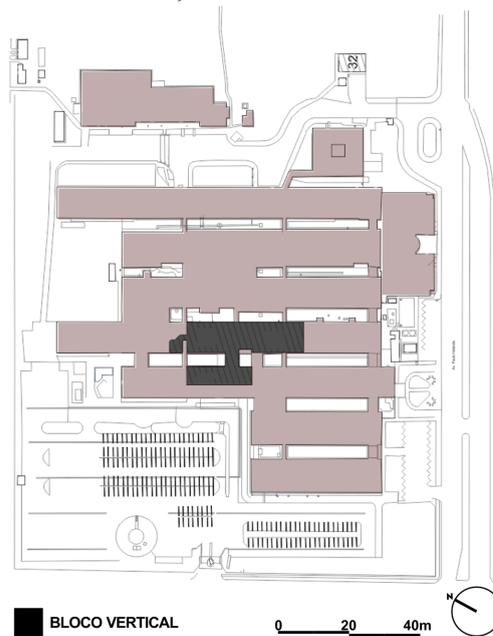
Figura 43: identificação do edifício vertical do HUPAA.

A edificação possui parte da área construída em blocos horizontais e parte em edifício vertical multipavimentar (figura 43).

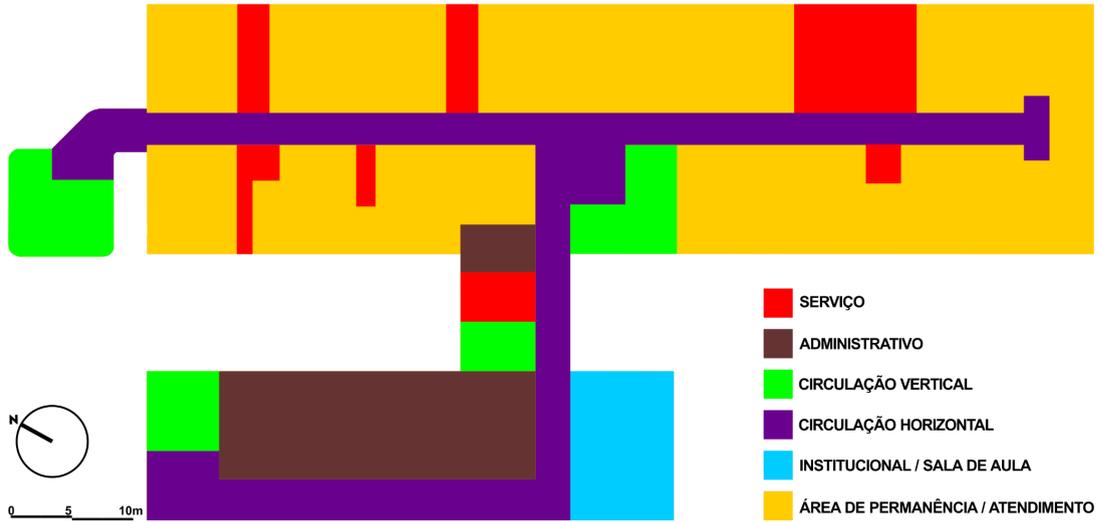
Figura 44: setorização do 2º pavimento do bloco vertical do HUPAA.

As figuras 44 a 50 apresentam a setorização dos ambientes do 2º até o 6º pavimento, bem como a setorização da cobertura e a planta de coberta do bloco vertical do HUPAA.

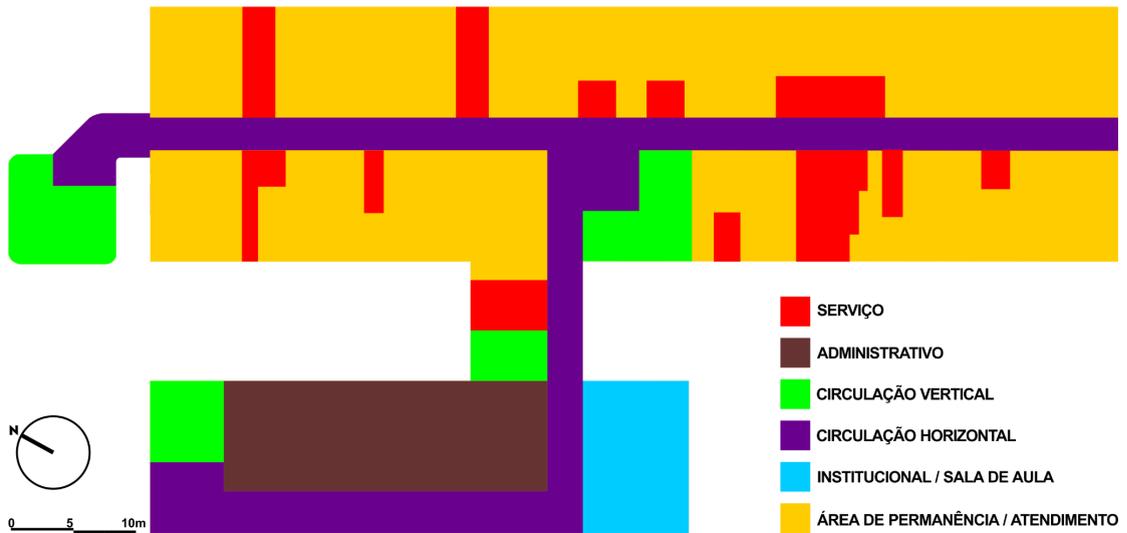
Figura 45: setorização do 3º pavimento do bloco vertical do HUPAA.

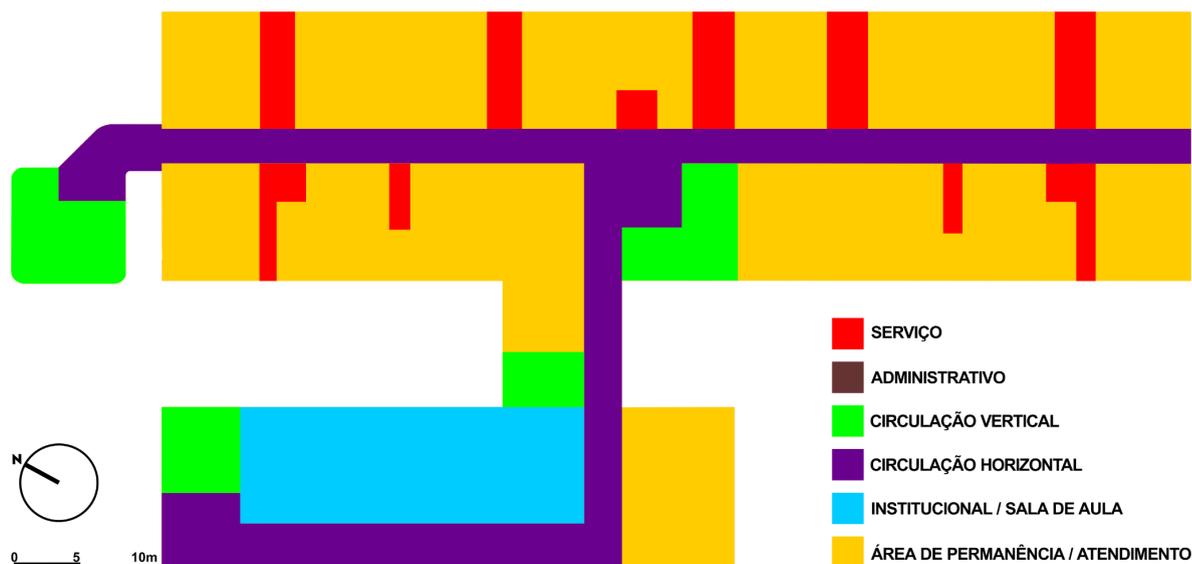
Figura 46: setorização do 4º pavimento do bloco vertical do HUPAA.

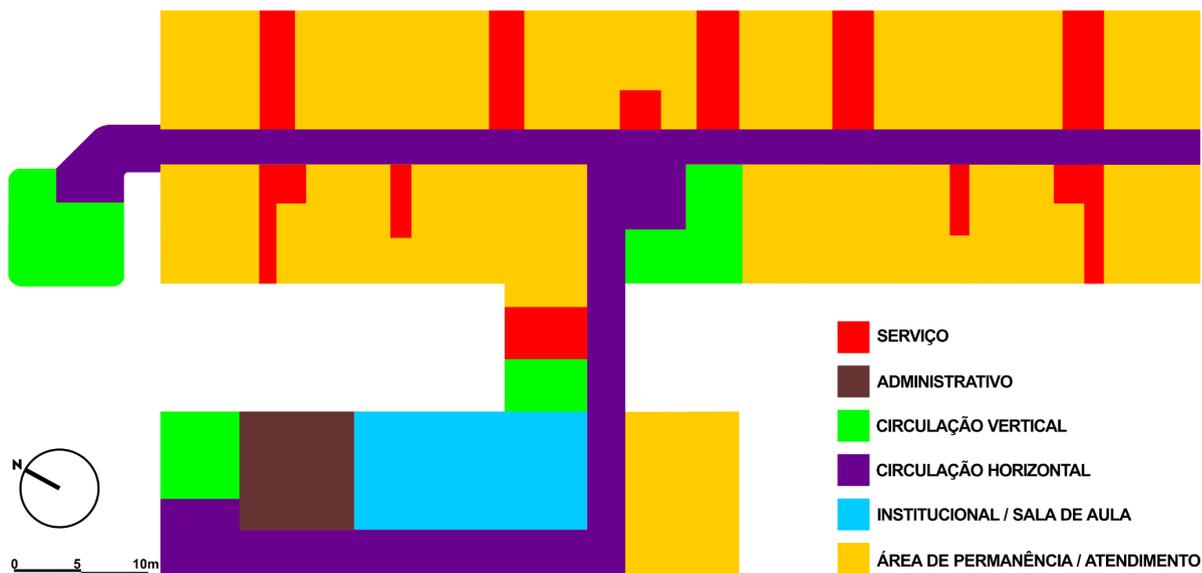
Figura 47: setorização do 5º pavimento do bloco vertical do HUPAA.

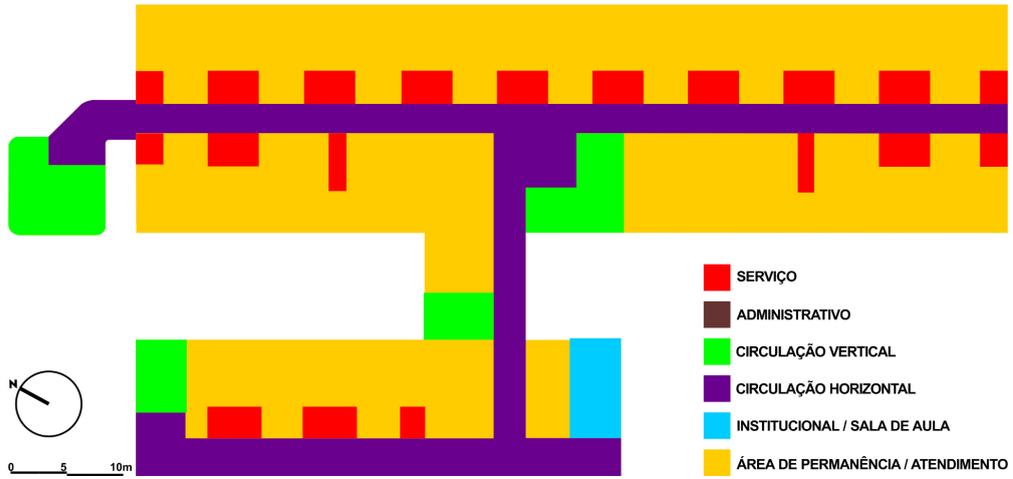
Figura 48: setorização do 6º pavimento do bloco vertical do HUPAA.

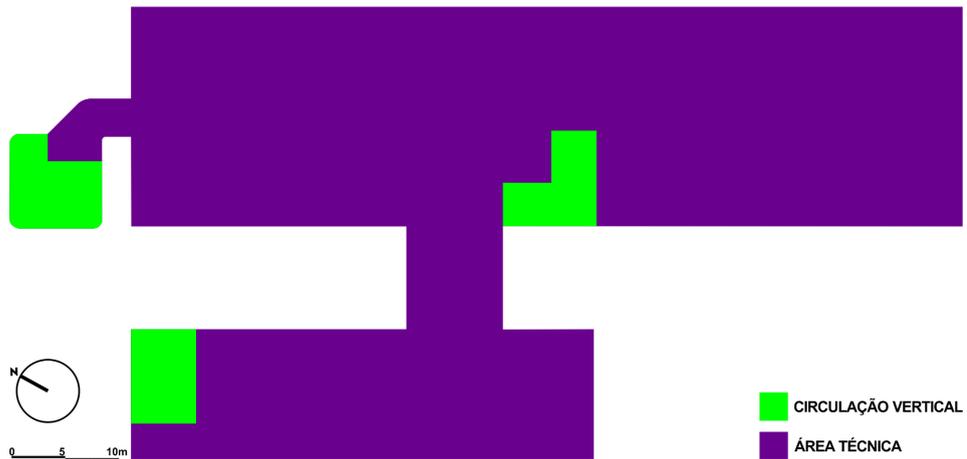
Figura 49: setorização da cobertura do bloco vertical do HUPAA.

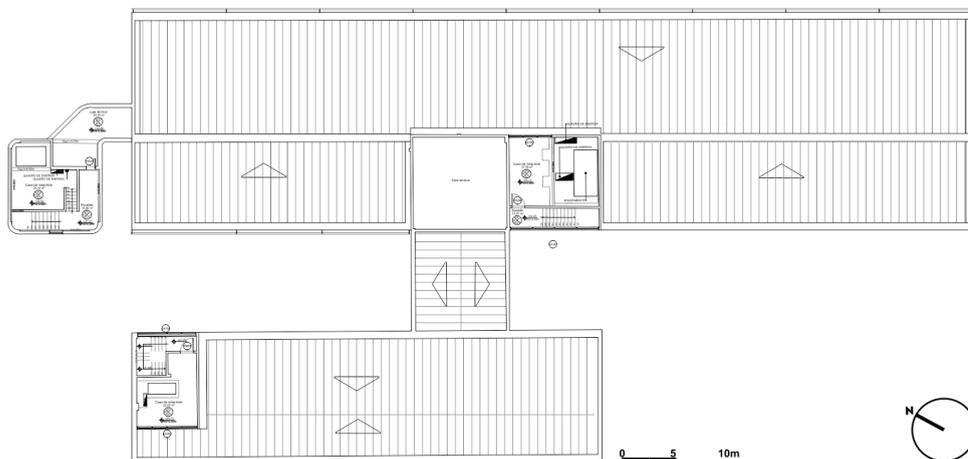
Figura 50: planta de cobertura do bloco vertical do HUPAA.

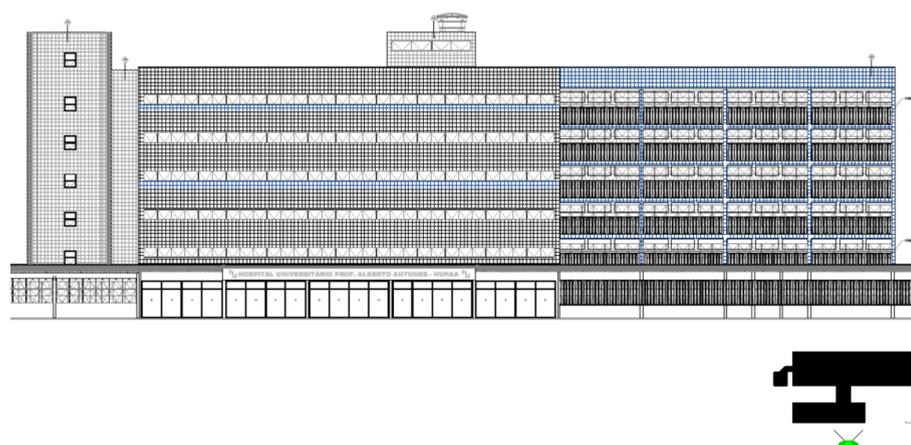
Figura 51: fachada sudoeste do bloco vertical do HUPAA, voltada para a Av. Lourival Melo Mota.

O edifício foi construído seguindo o sistema estrutural em concreto armado, com vedação em alvenaria de bloco cerâmico com camadas de chapisco, emboço e reboco - acredita-se na aplicação do emboço por conta do período em que a obra foi executada, entre 1960 e 1992, pois ainda não era muito comum utilizar a massa única - nas faces externas e internas e, para fechar os vãos da fachada, e as janelas são de vidro simples com esquadria em alumínio, algumas delas são protegidas por brises verticais constituídos de alumínio nas superfícies e preenchidos com EPS (poliestireno expandido). Todas as fachadas apresentam acabamento em revestimento cerâmico.

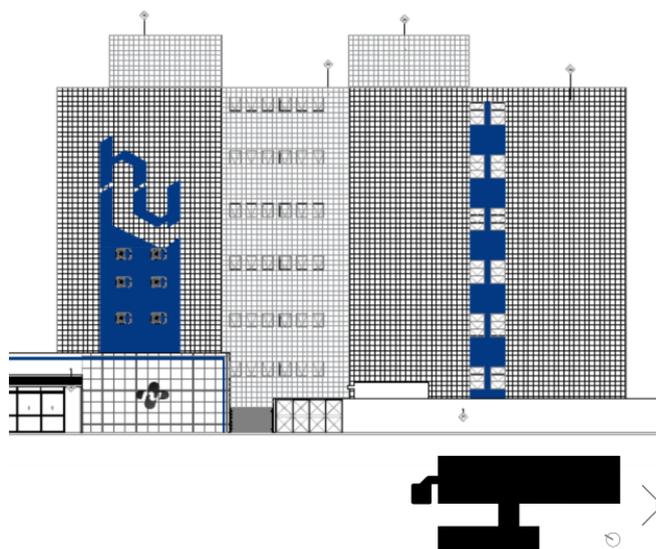
Figura 52: fachada sudeste do bloco vertical do HUPAA, voltada para a Av. Paulo Holanda.

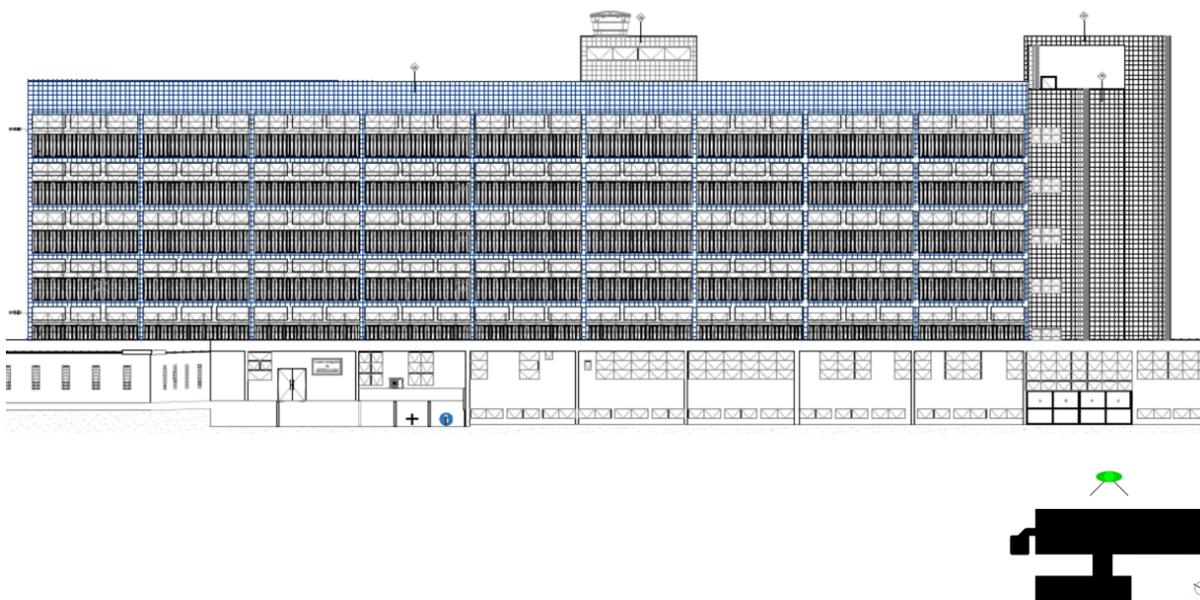
Figura 53: fachada nordeste do bloco vertical do HUPAA, oposta à Av. Lourival Melo Mota.
