UNIVERSIDADE FEDERAL DE ALAGOAS - UFAL
FACULDADE DE ARQUITETURA E URBANISMO - FAU
CURSO DE ARQUITETURA E URBANISMO

Proposta de retrofit para melhoria do desempenho térmico das fachadas da edificação vertical do Hospital Universitário Professor Alberto Antunes (HUPAA) - UFAL

TRABALHO FINAL DE GRADUAÇÃO

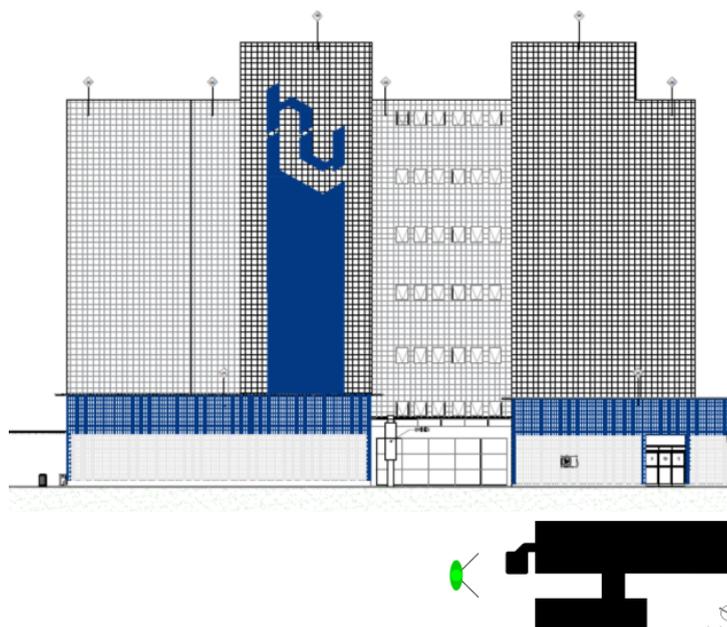
Figura 54: fachada noroeste do bloco vertical do HUPAA, oposta à Av. Paulo Holanda.

O edifício foi construído seguindo o sistema estrutural em concreto armado, com vedação em alvenaria de bloco cerâmico com camadas de chapisco, emboço e reboco - acredita-se na aplicação do emboço por conta do período em que a obra foi executada, entre 1960 e 1992, pois ainda não era muito comum utilizar a massa única - nas faces externas e internas e, para fechar os vãos da fachada, e as janelas são de vidro simples com esquadria em alumínio, algumas delas são protegidas por brises verticais constituídos de alumínio nas superfícies e preenchidos com EPS (poliestireno expandido). Todas as fachadas apresentam acabamento em revestimento cerâmico.

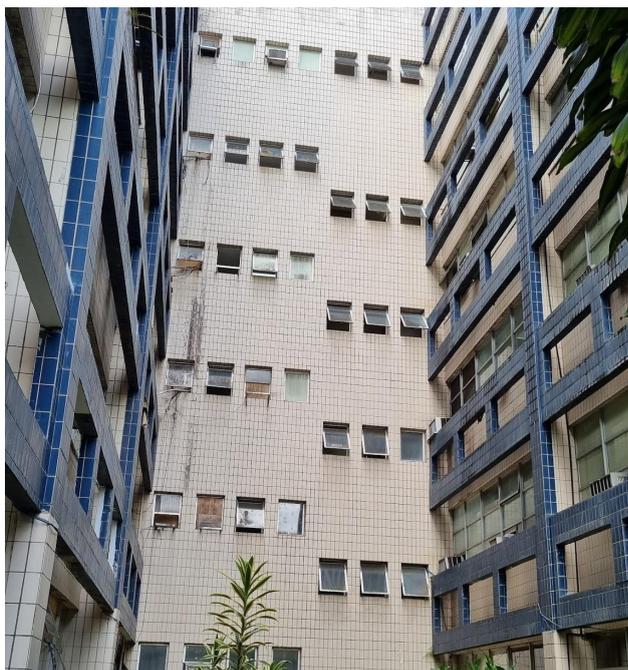
Figura 55: estruturas executadas sem a adição dos brises.

Para comportar os brises, foi executada uma estrutura de vigas e pilares que formam molduras. Essa estrutura dista, aproximadamente, 40cm da face externa do edifício, não está presente em algumas fachadas e, em outras, está presente sem a adição dos brises (figuras 55 e 56).

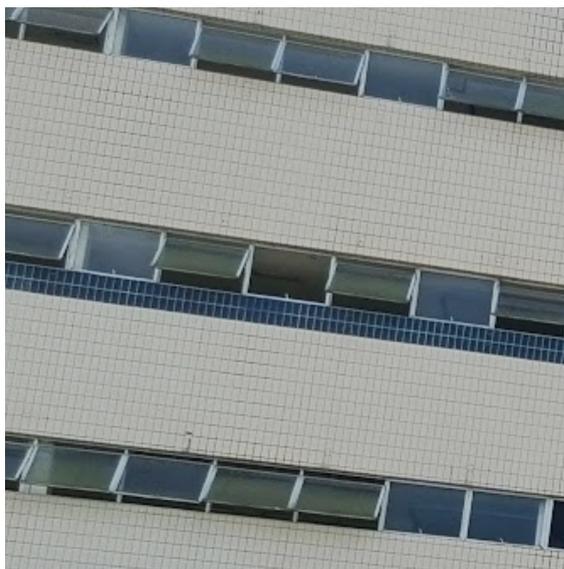
Figura 57: revestimento cerâmico e janelas, tipo maxim-ar, presentes na fachada do edifício do HUPAA.

As fachadas são compostas, principalmente, por revestimento cerâmico 10x20cm, nas cores azul e branco gelo (figura 57), janelas de vidro e alumínio, do tipo maxim-ar, sem nenhum tratamento ou proteção especiais (figura 57) e brises verticais de alumínio com enchimento de EPS (figura 57).

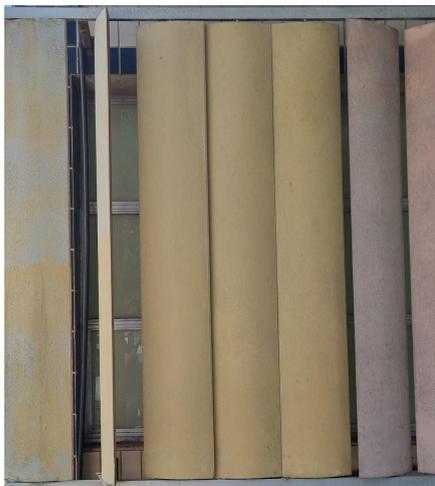
Figura 58: brises de alumínio, do tipo asas de avião, presentes na fachada do edifício do HUPAA.

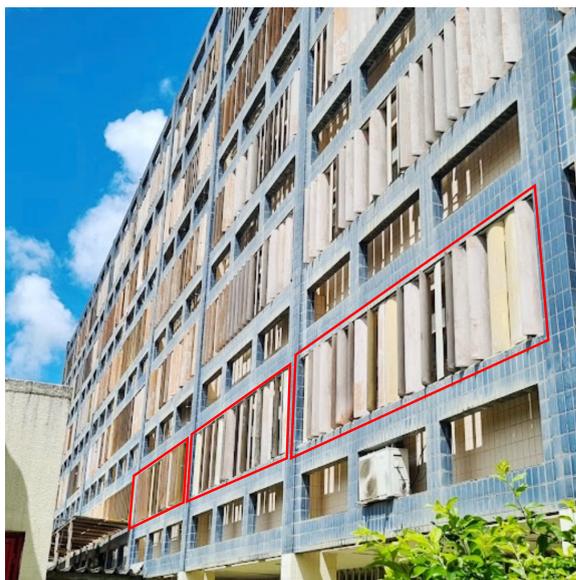
Figura 59: identificação de alguns conjuntos de brises presentes na fachada do edifício do HUPAA.

O conjunto de brises verticais, do tipo asa de avião, é o elemento de maior notoriedade nas fachadas do edifício vertical do HUPAA. Cada conjunto é formado por 21 paletas verticais, fixadas nas extremidades superiores e inferiores, permitindo a rotação em torno do eixo longitudinal das peças (figura 59). Existe um trilho que se conecta às 21 peças e permite, através de uma maçaneta, a movimentação manual do conjunto. Sendo assim, não há a possibilidade de mover as paletas individualmente. As maçanetas encontram-se no espaçamento entre a face externa da fachada e a estrutura que comporta os brises, fazendo-se necessário a abertura das janelas para acessá-las (figura 60).

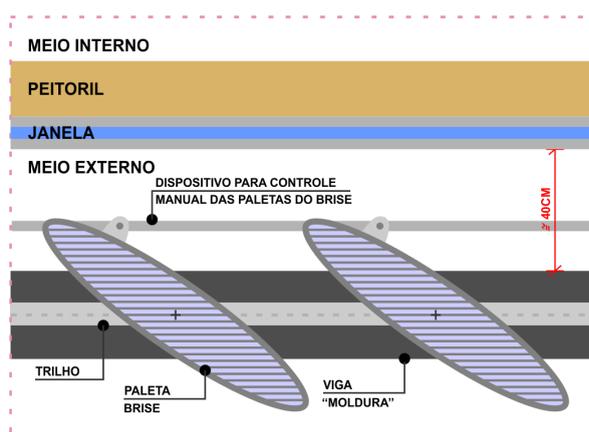
Figura 60: esquema ilustrativo do brises do HUPAA.

Dos dispositivos de sombreamento do edifício vertical do HUPAA, o mais notável é o conjunto de brises verticais, que funcionam como bloqueadores da radiação solar direta nos ambientes internos. Porém, necessitam estar na posição correta mas, como boa parte dos conjuntos de brises apresentam danos no sistema de posicionamento, atualmente esses dispositivos se mostram ineficazes.

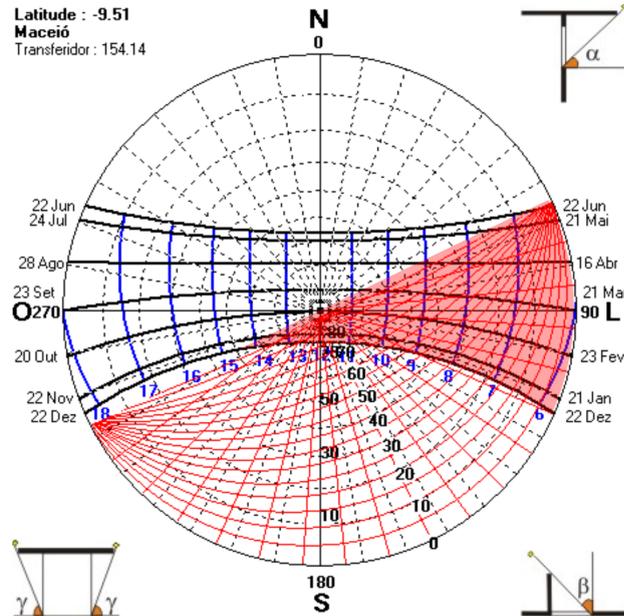
Figura 61: representação, em carta solar, da fachada sudeste do HUPAA.

INCIDÊNCIA SOLAR DIRETA

As incidências solares correspondentes a essas orientações estão ilustradas nas figuras 61 a 64. Como forma de sintetizar estes dados, foi elaborado um quadro de incidência solar, ilustrado na figura 65.

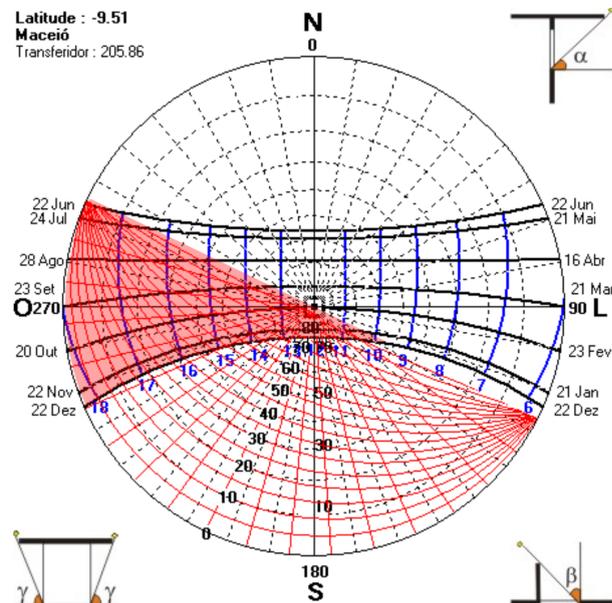
Figura 62: representação, em carta solar, da fachada sudoeste do HUPAA.

INCIDÊNCIA SOLAR DIRETA

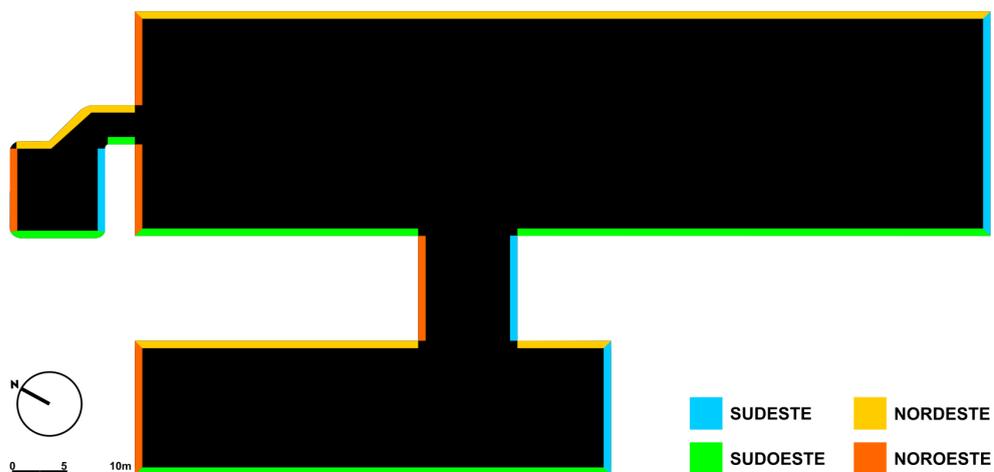
Figura 66: identificação das fachadas do HUPAA.

As orientações das fachadas do HUPAA estão identificadas na figura 66.

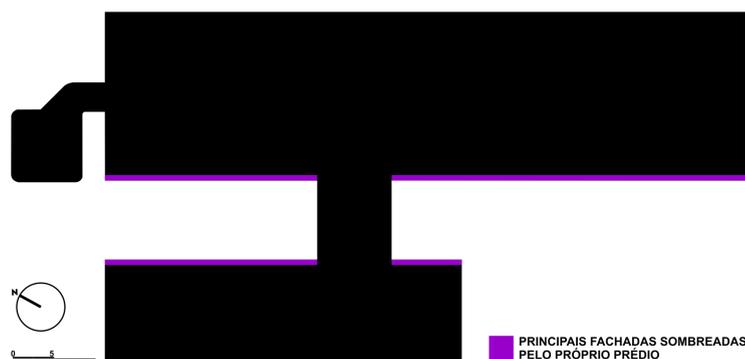
Figura 67: principais fachadas que sofrem influência da sombra própria do HUPAA.

As informações presentes no quadro de incidência solar direta (figura 65) servem apenas para as fachadas que, de modo geral, não são sombreadas pela própria edificação ou pelo entorno. As principais fachadas que recebem auto sombreamento da edificação, estão destacadas na figura 67.

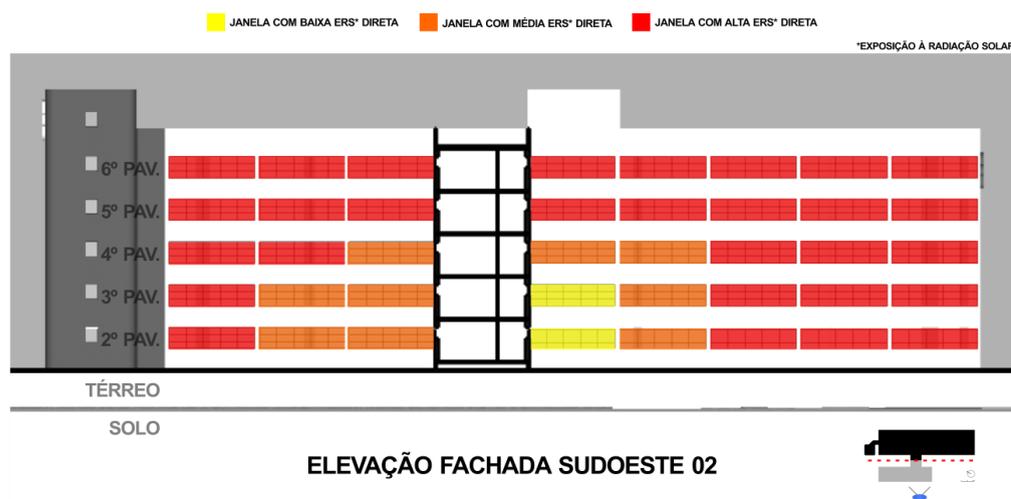
Figura 68: mapeamento de Exposição à Radiação Solar (ERS), das janelas presentes na fachada sudoeste 02 do HUPAA.

Para essas fachadas foi preciso identificar quais janelas possuem maior e menor exposição à radiação solar direta. Na fachada sudoeste, que recebe sombreamento próprio (chamada de sudoeste 02), o resultado do mapeamento de exposição à radiação solar direta nas janelas foi ilustrado na figura 68.

Para chegar no resultado final, foi preciso descobrir os ângulos de influência (alfa e beta) do prédio para cada janela. Para as análises, as janelas foram classificadas em função da

proporção de tempo no qual estão sombreadas, comparativamente ao período total de exposição solar de cada fachada. As janelas consideradas com baixa ERS (exposição à radiação solar) direta, recebem sombra durante mais de 50% do período de exposição solar; as janelas consideradas com média ERS, recebem sombra durante aproximadamente 50% do período de exposição; as janelas consideradas com alta ERS, recebem sombra durante bem menos de 50% do período de exposição. Utilizando uma janela de cada tipo, como exemplo, vê-se como foi desenvolvido o mapeamento. (figuras 69 a 80)

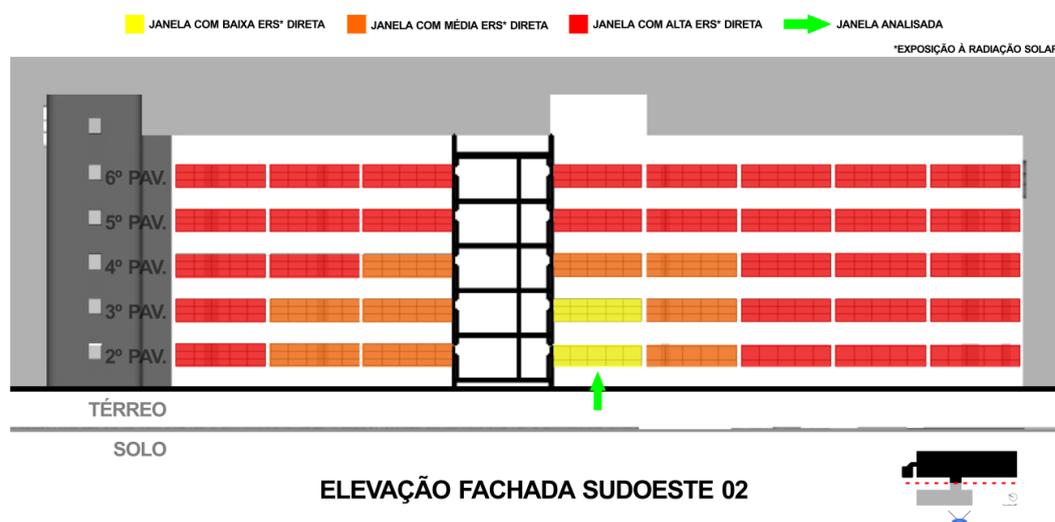
Figura 69: indicação, em elevação frontal, de janela com baixa ERS analisada, para elaboração da máscara de sombra própria do HUPAA.

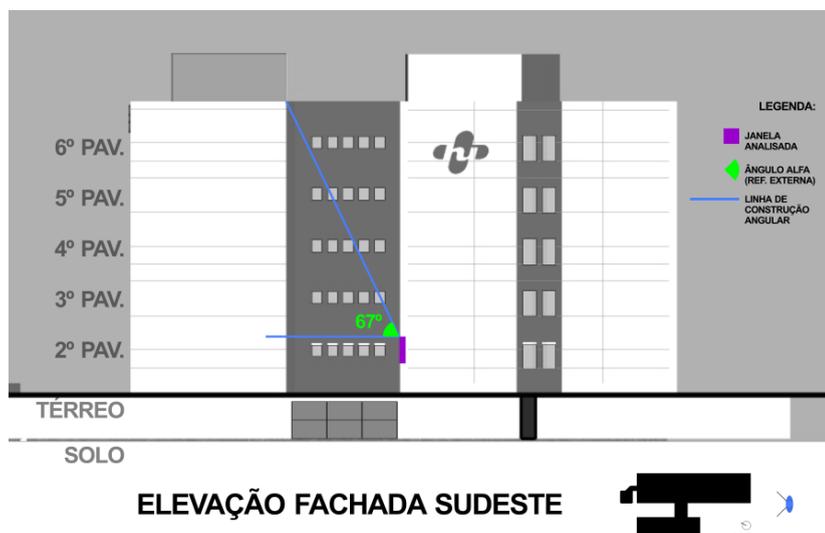
Figura 70: indicação, em elevação lateral, de janela com baixa ERS analisada, para identificação do ângulo alfa.

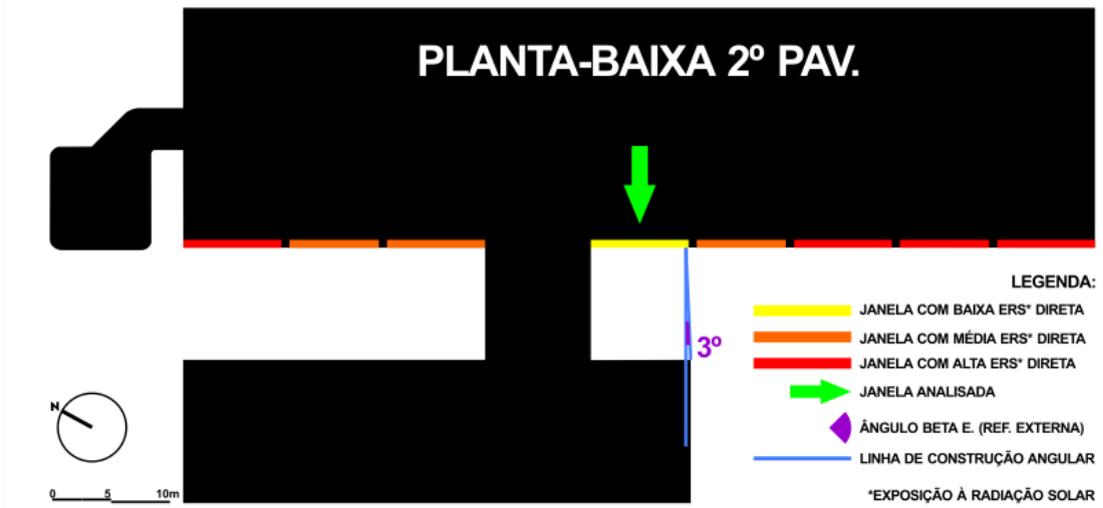
Figura 71: indicação, em planta baixa, de janela com baixa ERS analisada, para identificação do ângulo beta.

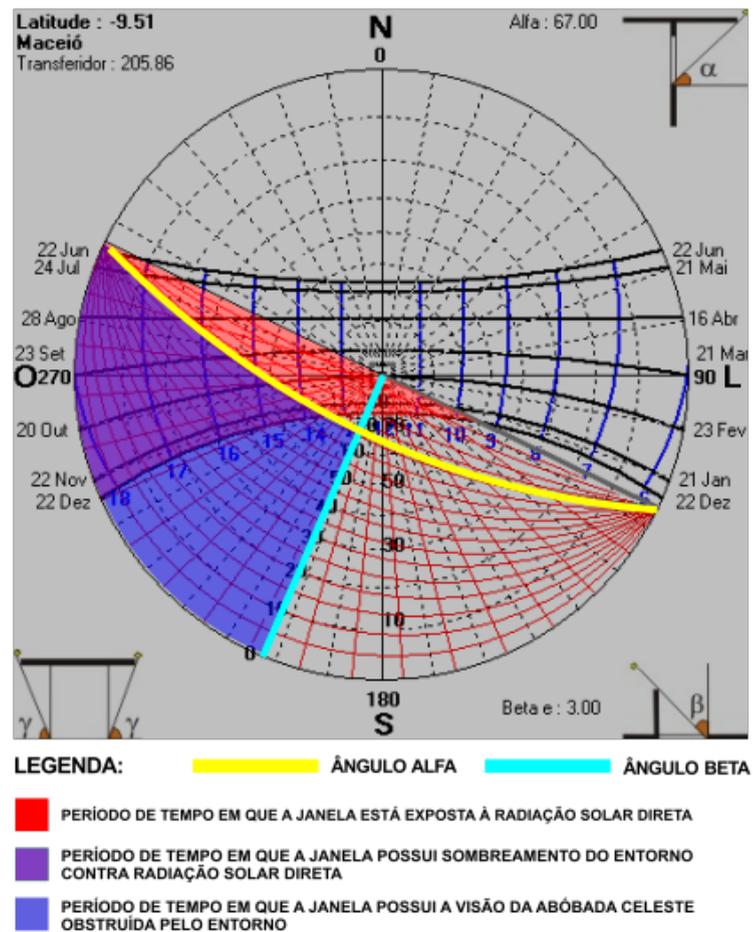
Figura 72: representação da máscara de sombra própria do HUPAA, em janela considerada com baixa ERS.

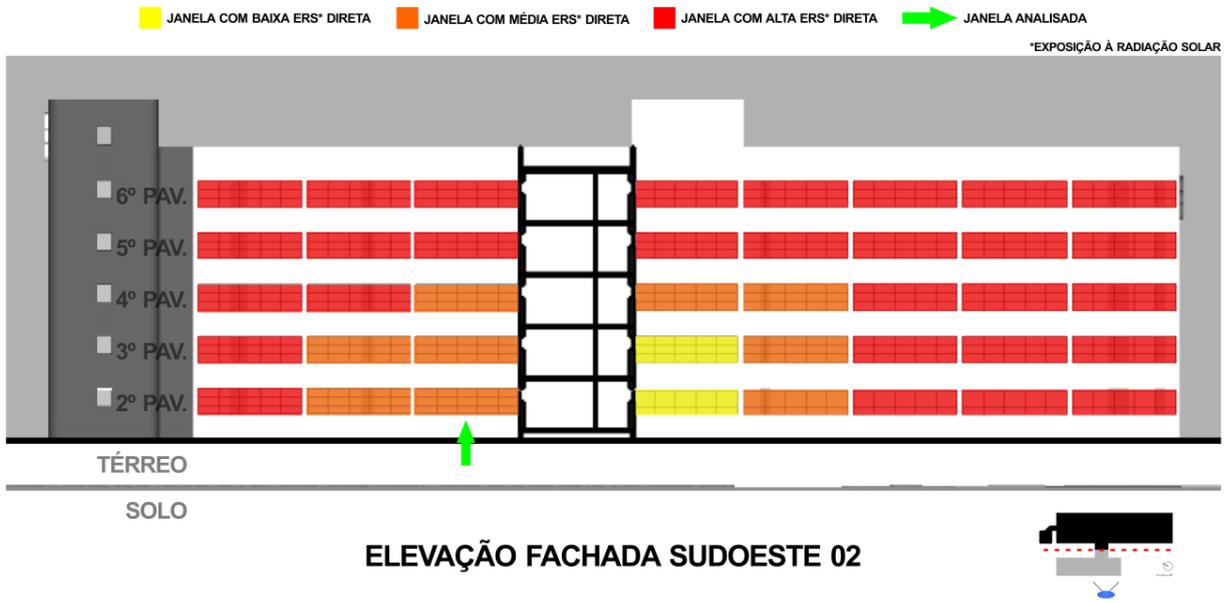
Figura 73: indicação, em elevação frontal, de janela com média ERS analisada, para elaboração da máscara de sombra própria do HUPAA.

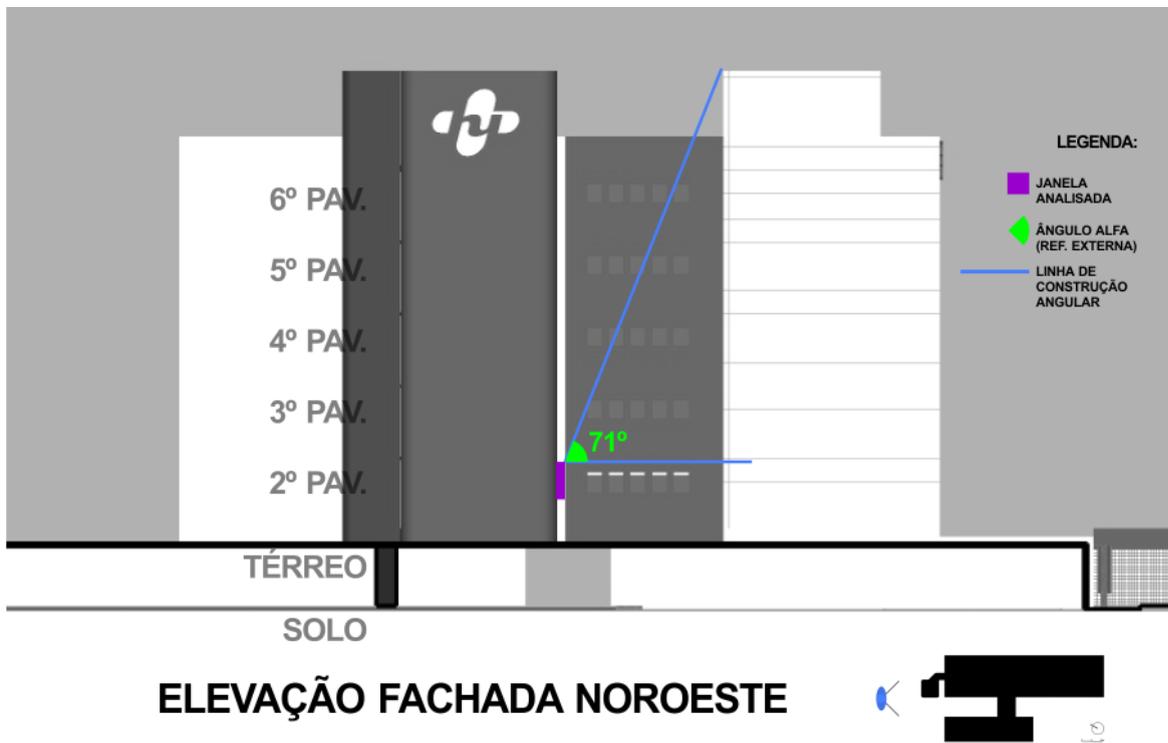
Figura 74: indicação, em elevação lateral, de janela com média ERS analisada, para identificação do ângulo alfa.

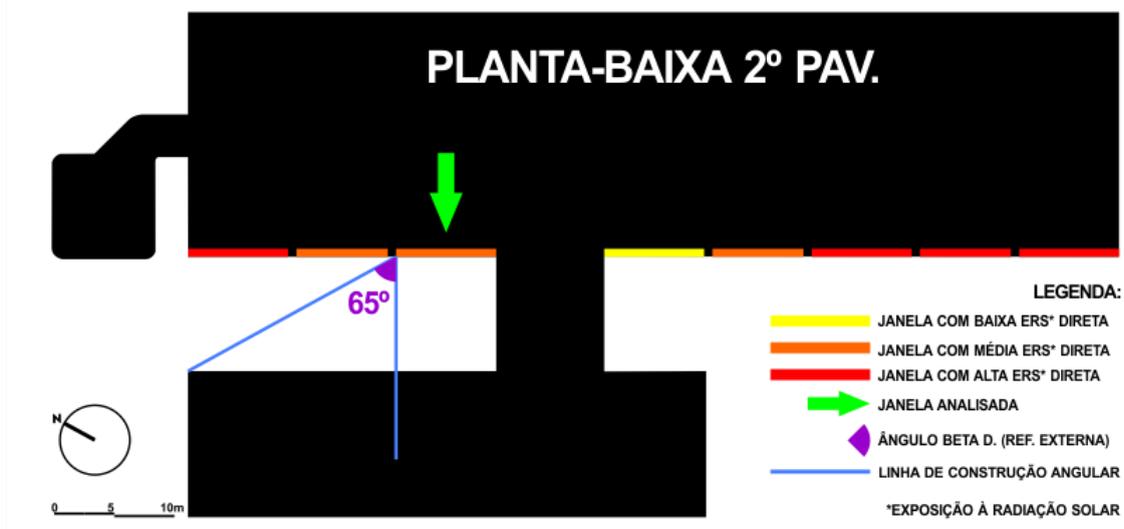
Figura 75: indicação, em planta baixa, de janela com média ERS analisada, para identificação do ângulo beta.

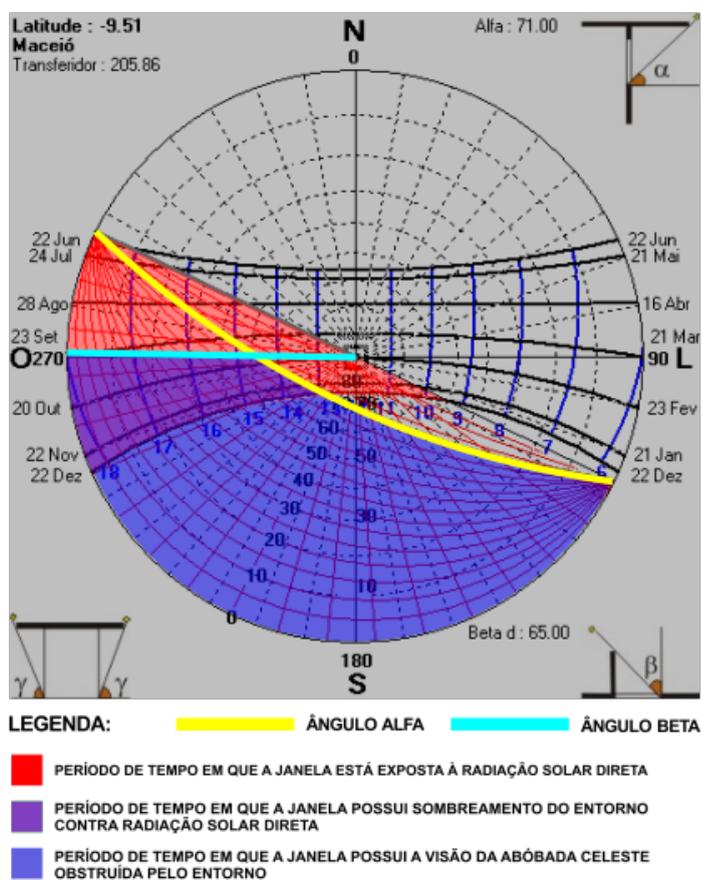
Figura 76: representação da máscara de sombra própria do HUPAA, em janela considerada com média ERS.

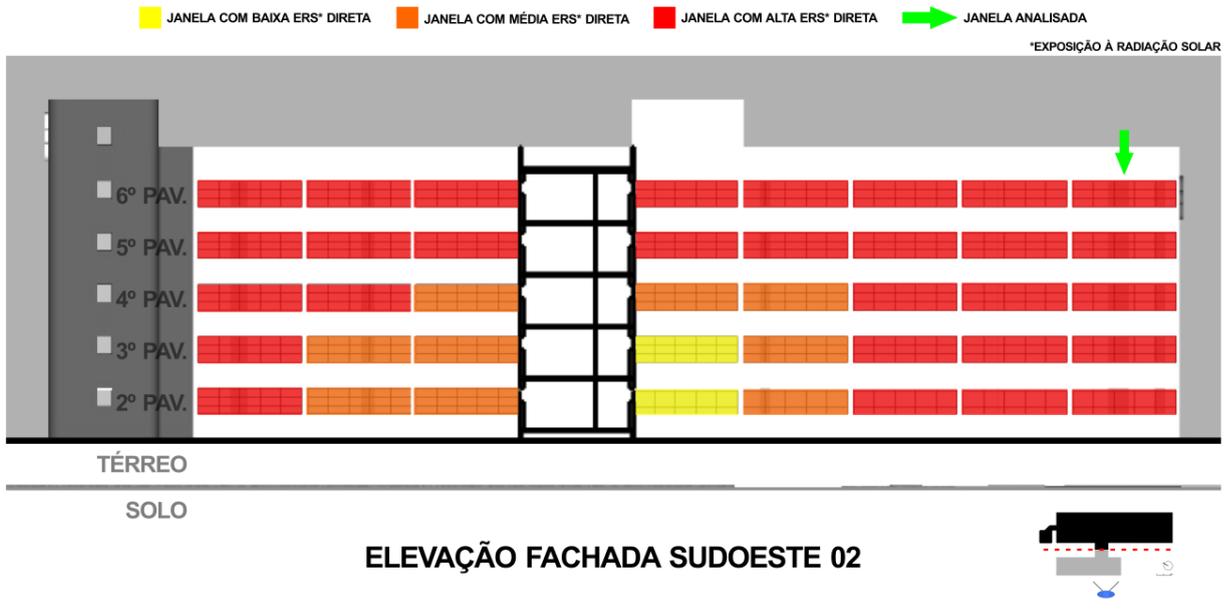
Figura 77: indicação, em elevação frontal, de janela com alta ERS analisada, para elaboração da máscara de sombra própria do HUPAA.

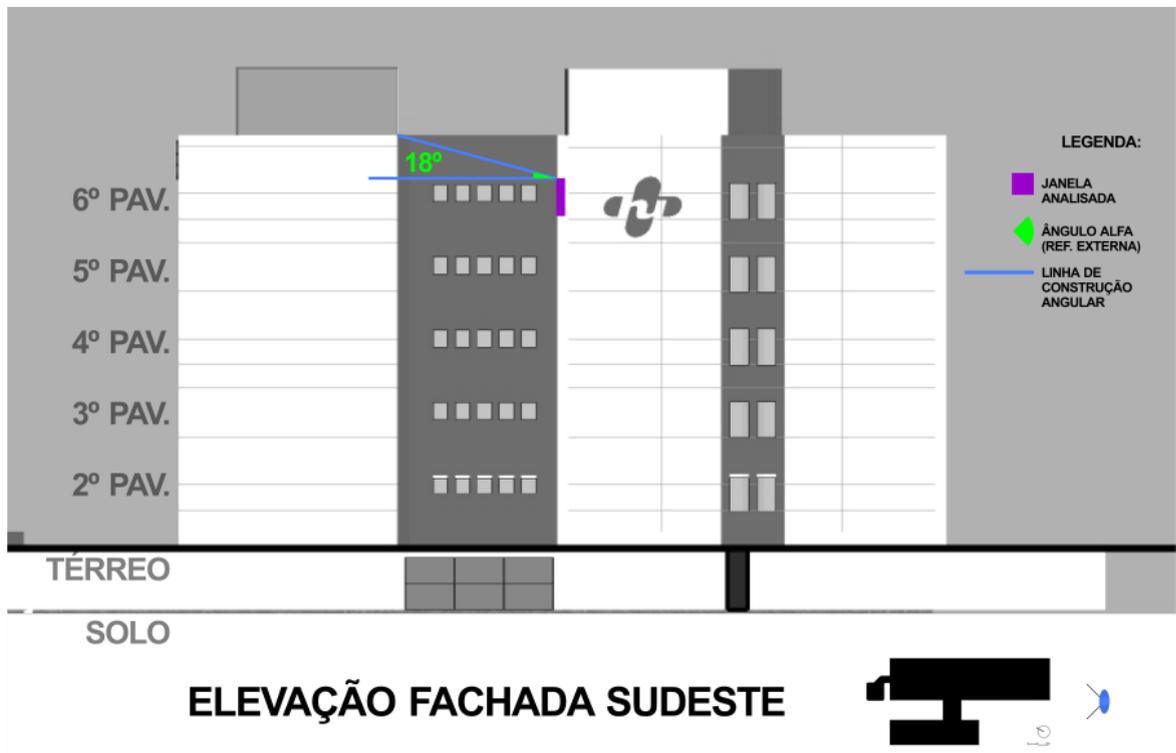
Figura 78: indicação, em elevação lateral, de janela com alta ERS analisada, para identificação do ângulo alfa.

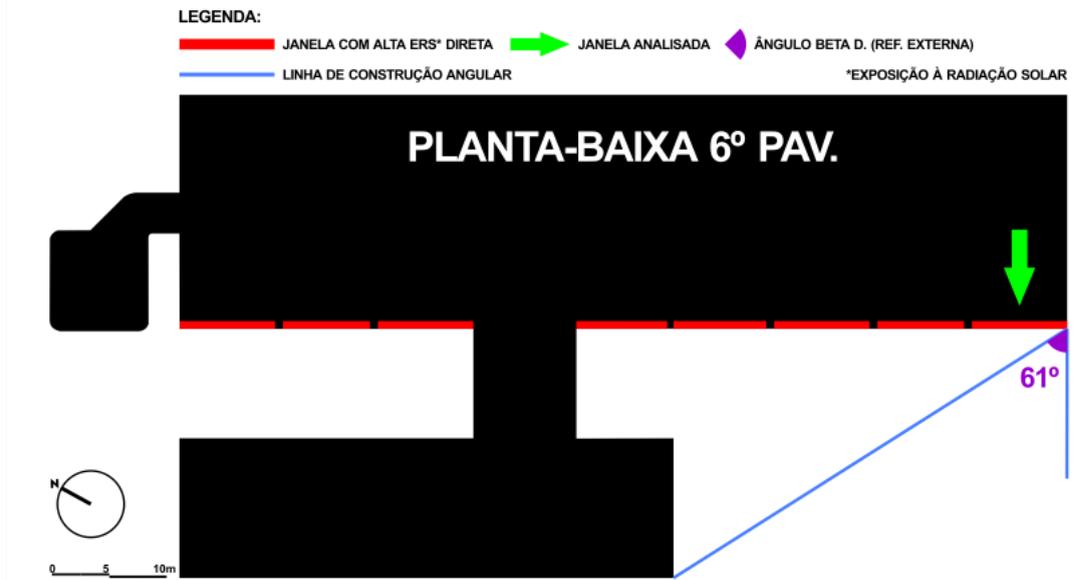
Figura 79: indicação, em planta baixa, de janela com alta ERS analisada, para identificação do ângulo beta.

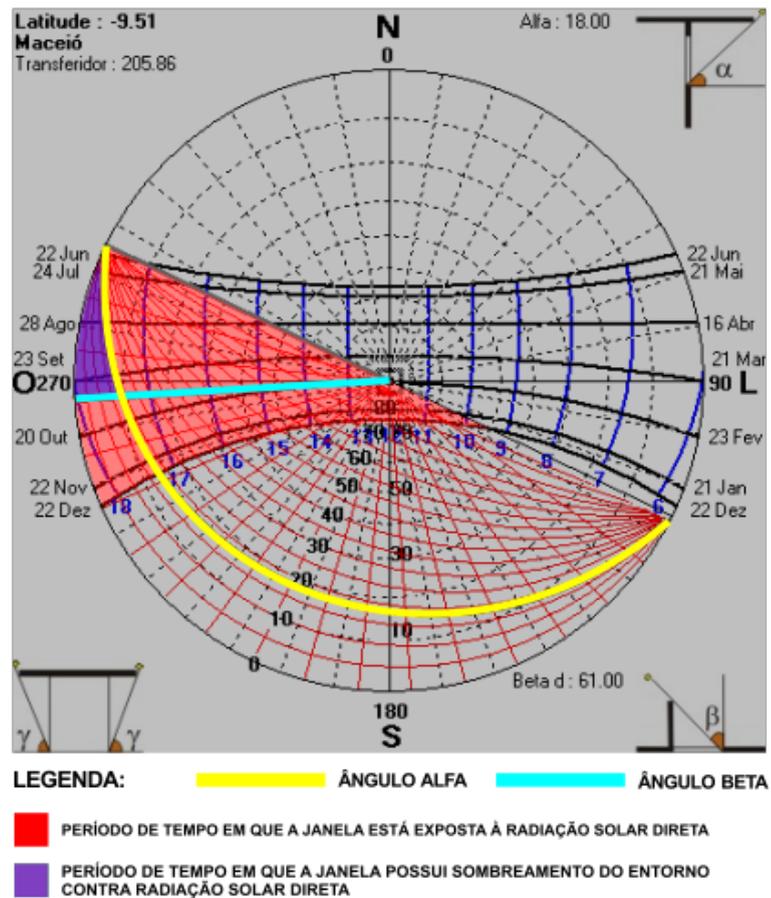
Figura 80: representação da máscara de sombra própria do HUPAA, em janela considerada com alta ERS.

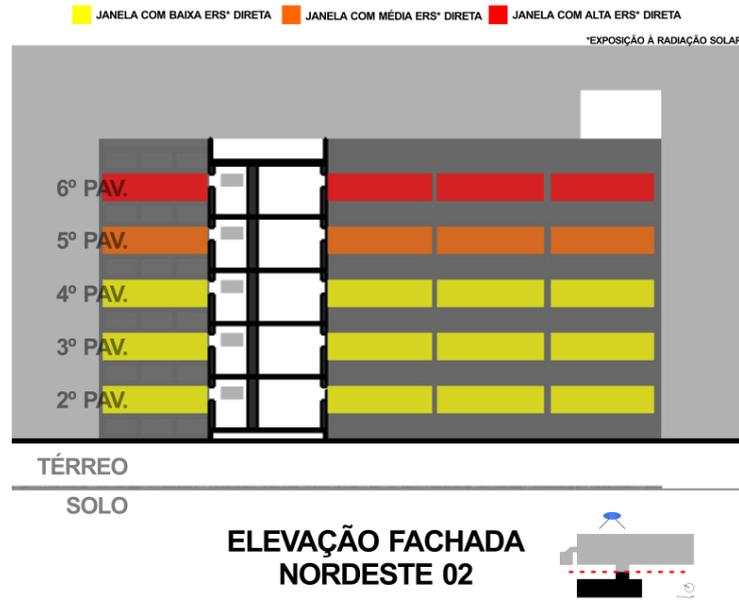
Figura 81: mapeamento de Exposição à Radiação Solar, das janelas presentes na fachada nordeste 02 do HUPAA.

Já na fachada nordeste que recebe sombreamento próprio (chamada de nordeste 02), o resultado do mapeamento de exposição à radiação solar direta nas janelas foi ilustrado nas figuras 81 e 82, exemplificando-se a máscara de sombra de uma janela com baixa ERS (figuras 83 a 85), média ERS (figuras 86 a 89) e alta ERS (figuras 90 a 93).

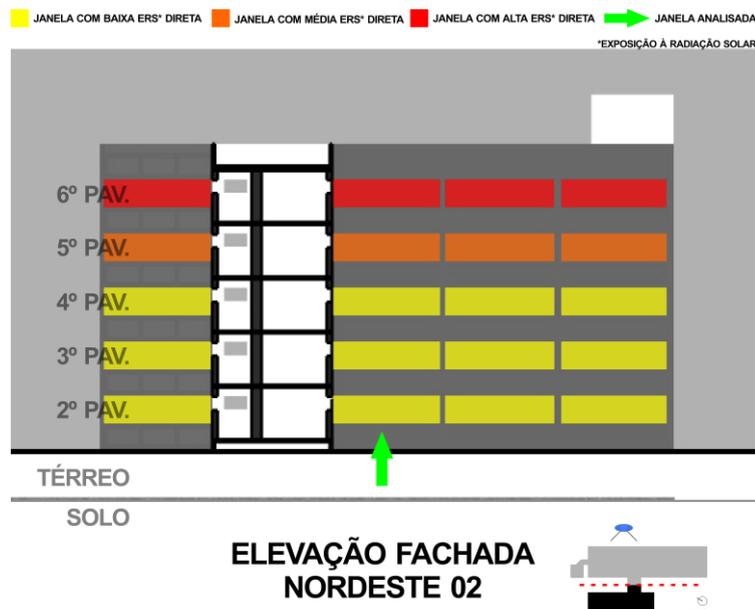
Figura 82: indicação, em elevação frontal, de janela com baixa ERS analisada, para elaboração da máscara de sombra própria do HUPAA.

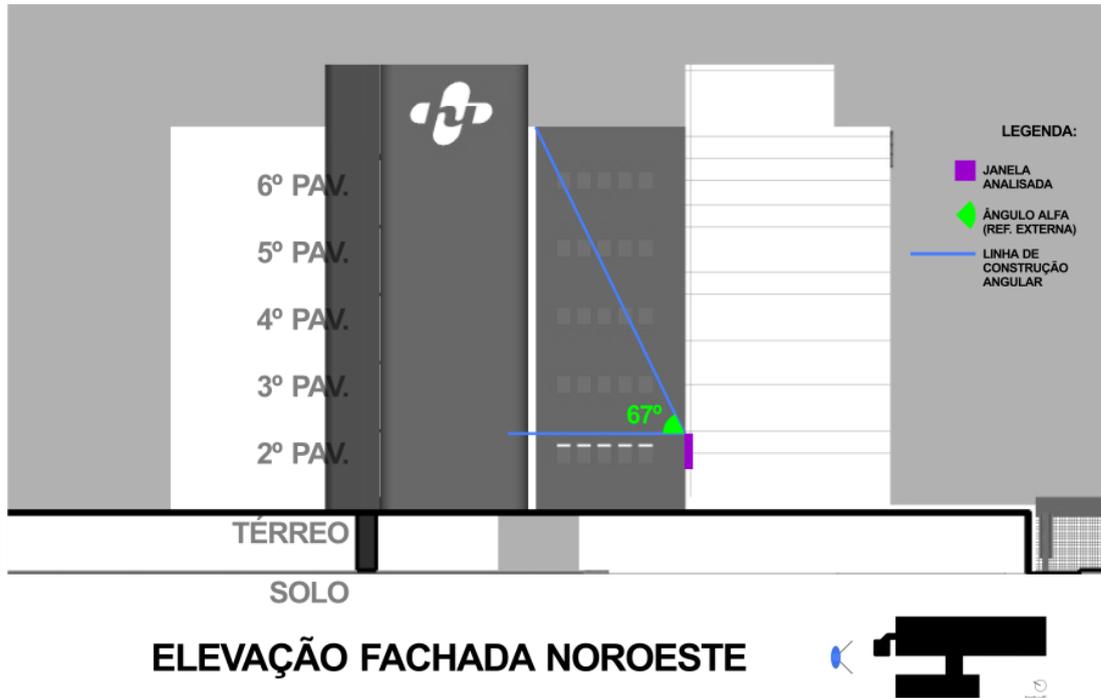
Figura 83: indicação, em elevação lateral, de janela com baixa ERS analisada, para identificação do ângulo alfa.

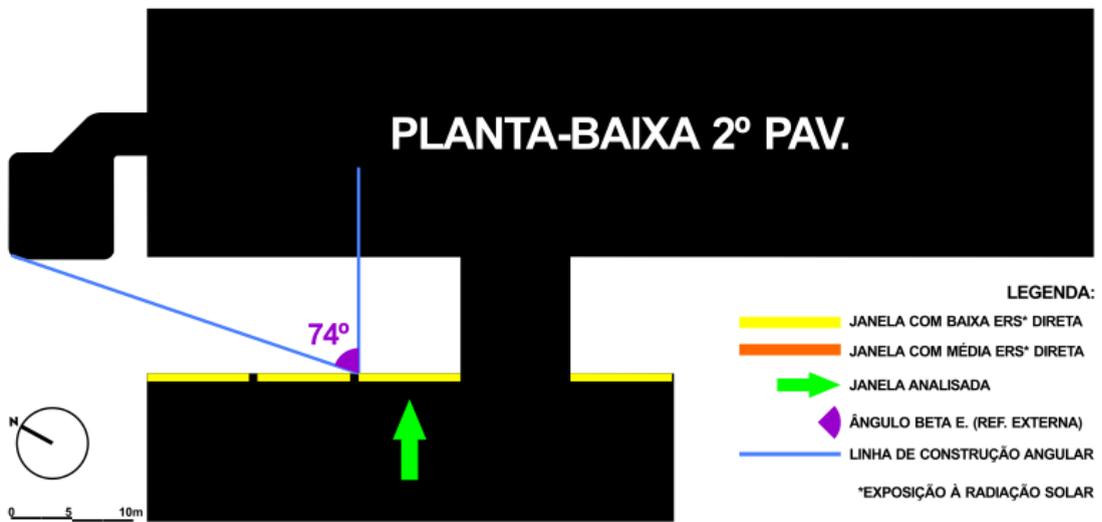
Figura 84: indicação, em planta baixa, de janela com baixa ERS analisada, para identificação do ângulo beta.

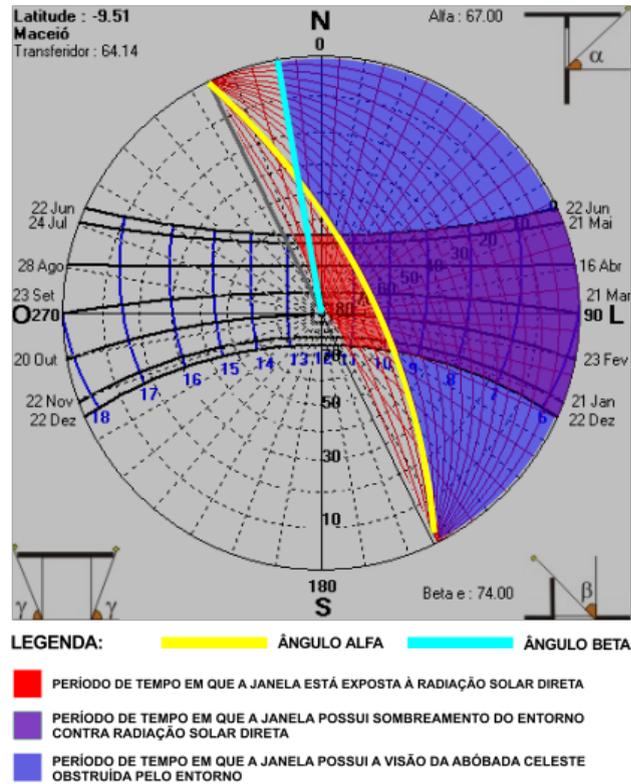
Figura 85: representação da máscara de sombra própria do HUPAA, em janela considerada com baixa ERS.

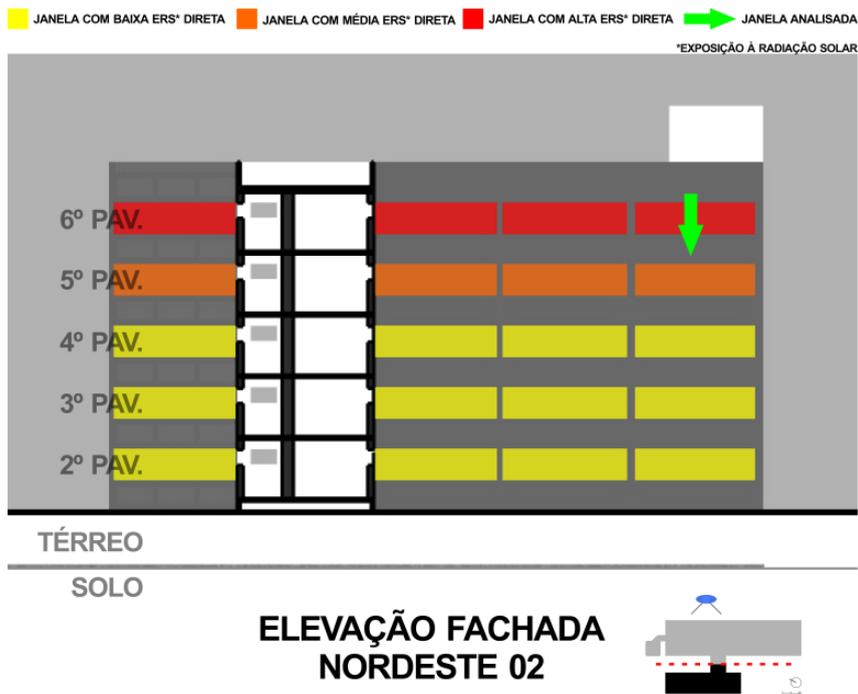
Figura 86: indicação, em elevação frontal, de janela com média ERS analisada, para elaboração da máscara de sombra própria do HUPAA.

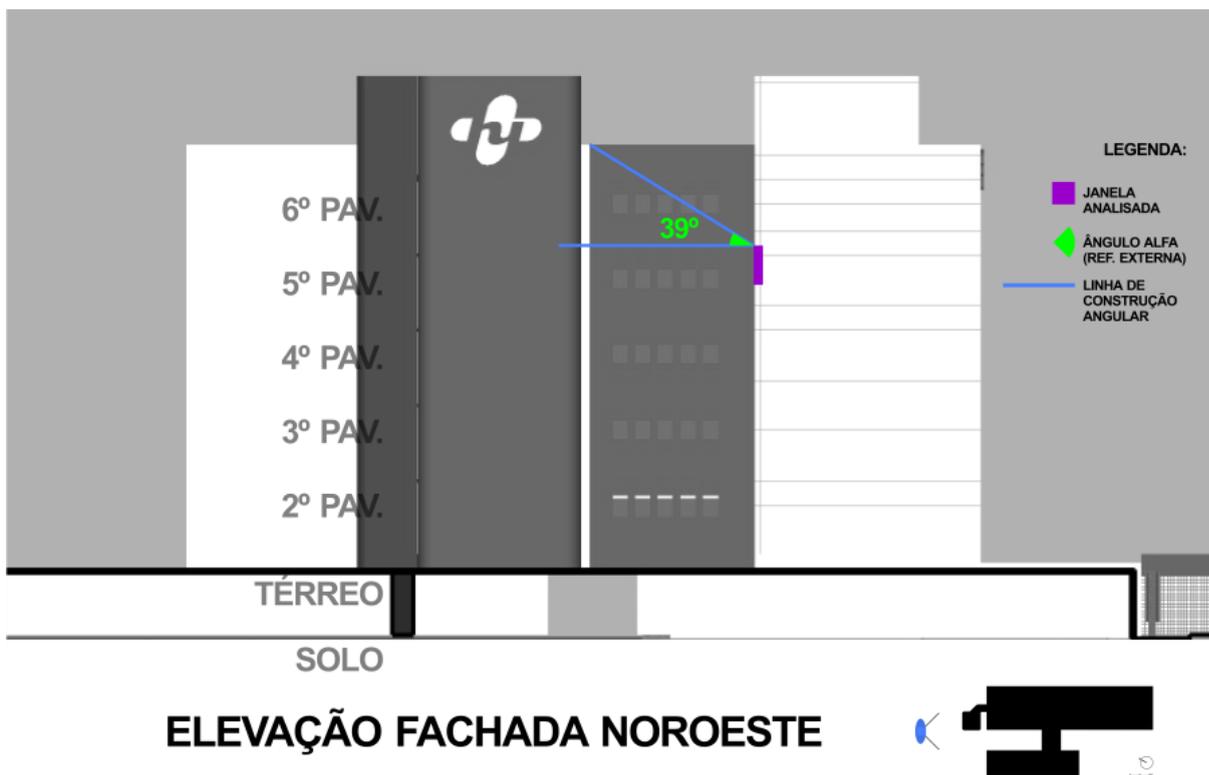
Figura 87: indicação, em elevação lateral, de janela com média ERS analisada, para identificação do ângulo alfa.

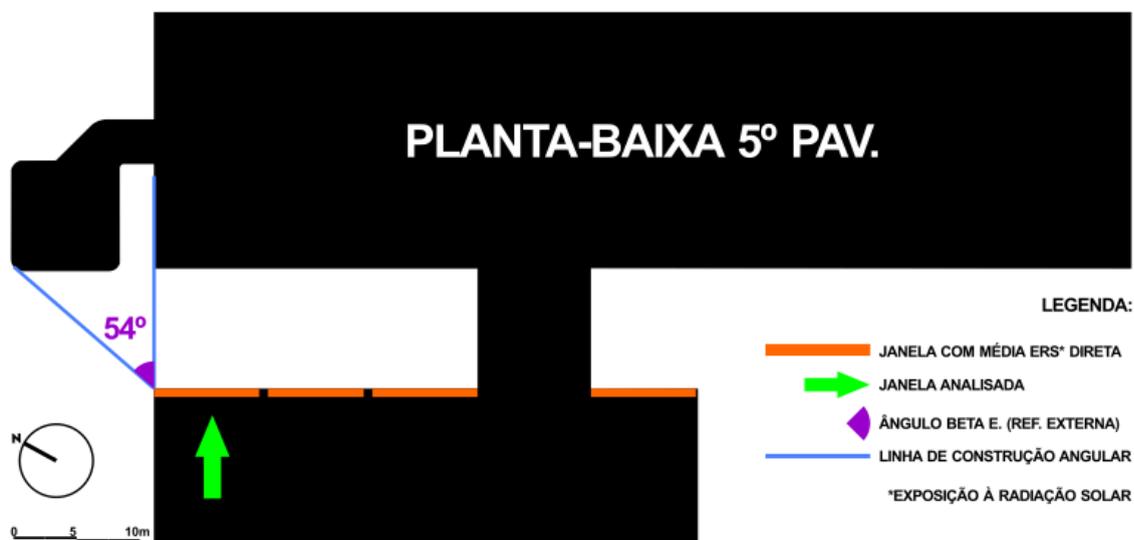
Figura 88: indicação, em planta baixa, de janela com média ERS analisada, para identificação do ângulo beta.

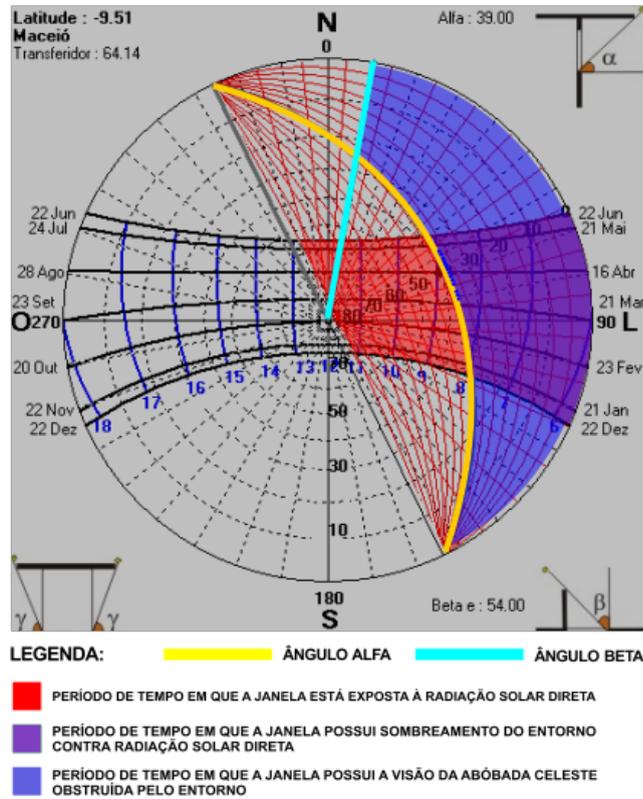
Figura 89: representação da máscara de sombra própria do HUPAA, em janela considerada com média ERS.

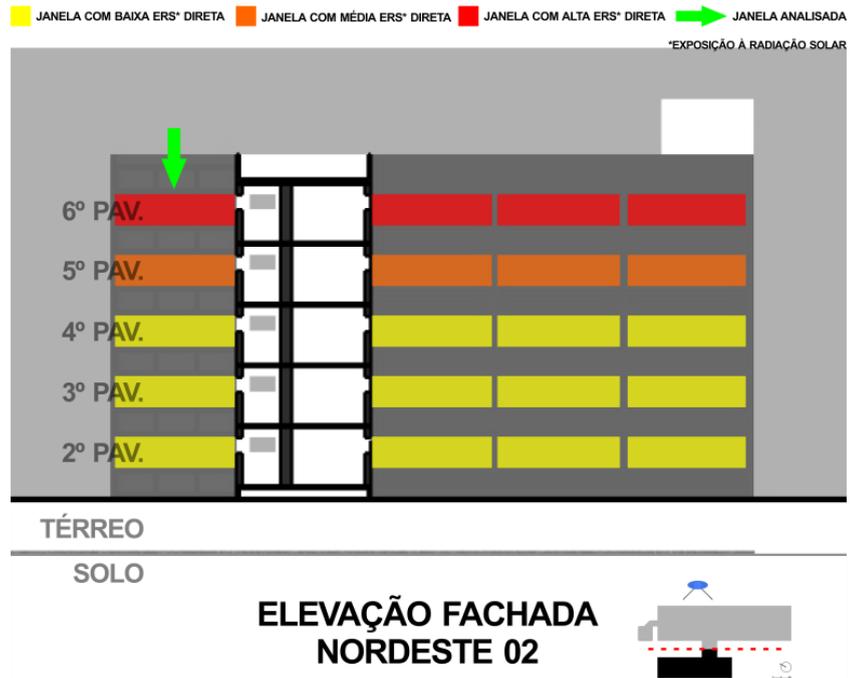
Figura 90: indicação, em elevação frontal, de janela com alta ERS analisada, para elaboração da máscara de sombra própria do HUPAA.

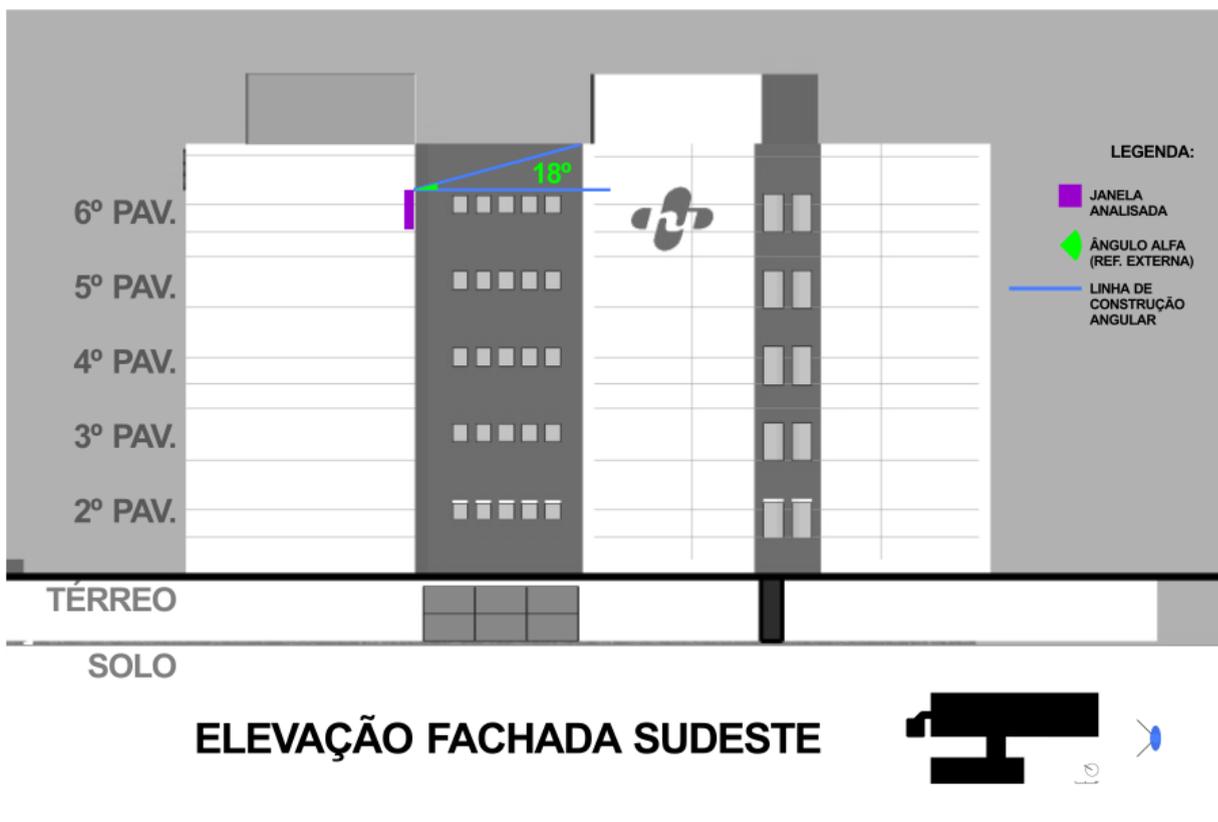
Figura 91: indicação, em elevação lateral, de janela com alta ERS analisada, para identificação do ângulo alfa.

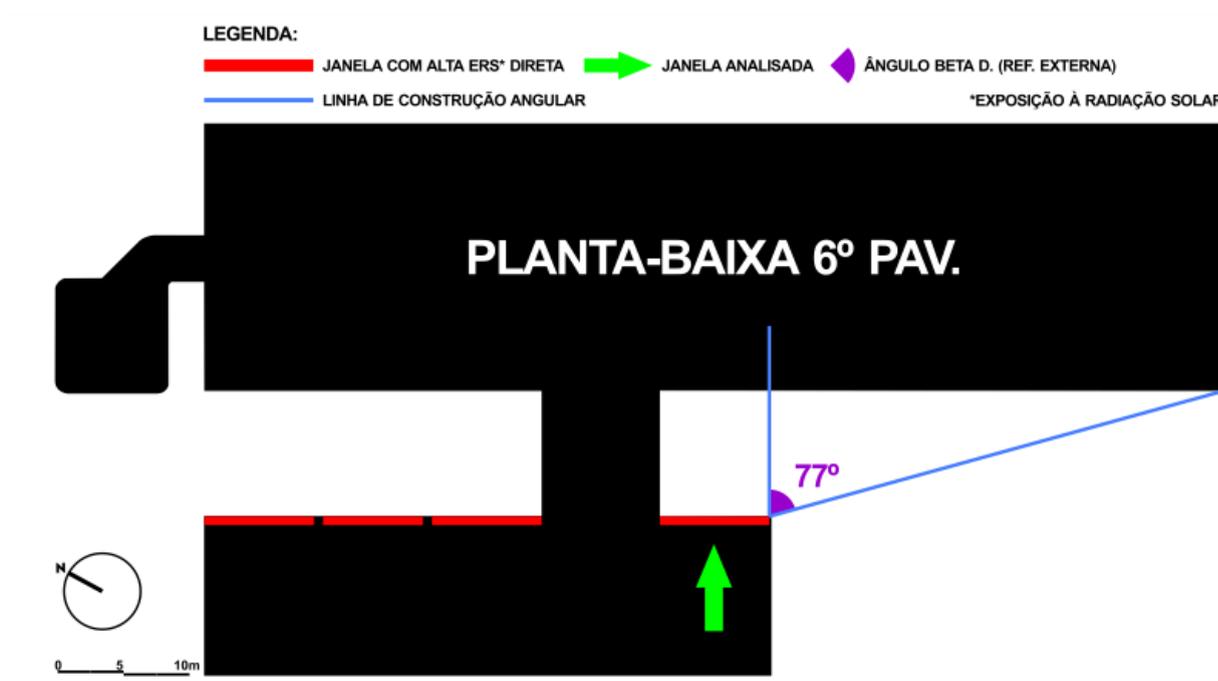
Figura 92: indicação, em planta baixa, de janela com alta ERS analisada, para identificação do ângulo beta.

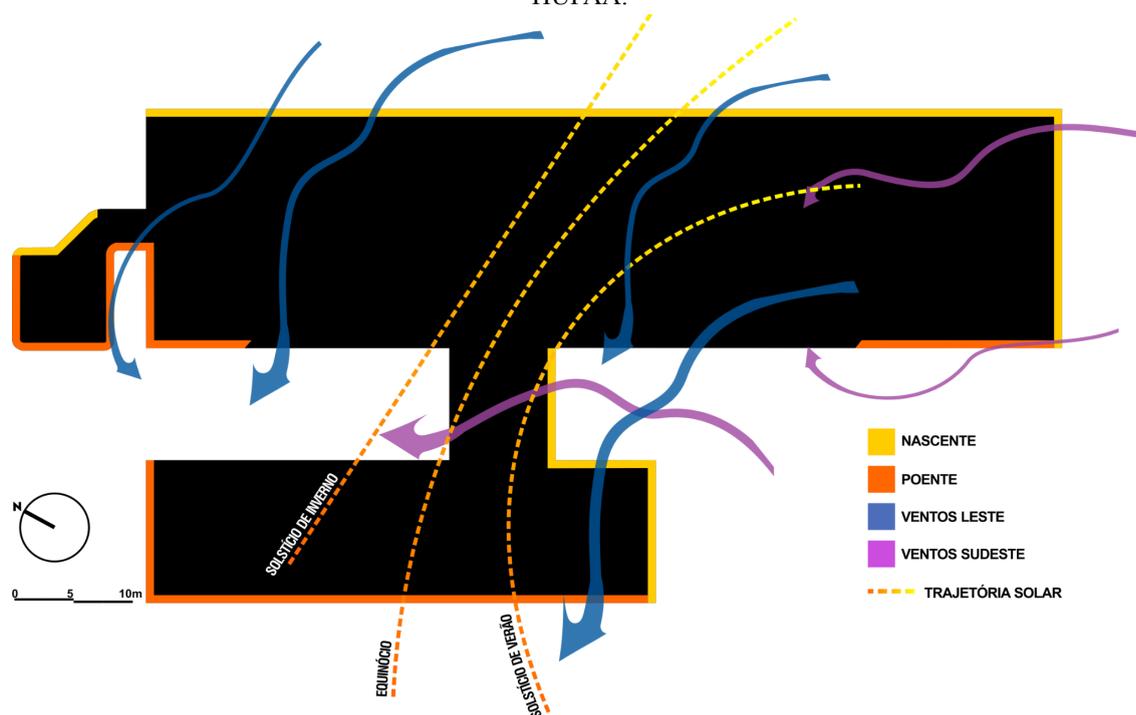
Figura 96: esquema ilustrativo dos possíveis comportamentos de ventilação e insolação no edifício vertical do HUPAA.
